## Opel Corsa Edition

EZ 04/2023 | Kleinwagen | Benzin | Schaltgetriebe | 47.736km  
Besteuerung: Regelbesteuert (Deutschland)  
Fahrzeugstandort: 37\*\*\*  
Fahrzeug aufgenommen am: 20.08.2026

# Hinweise zum Zustandsbericht

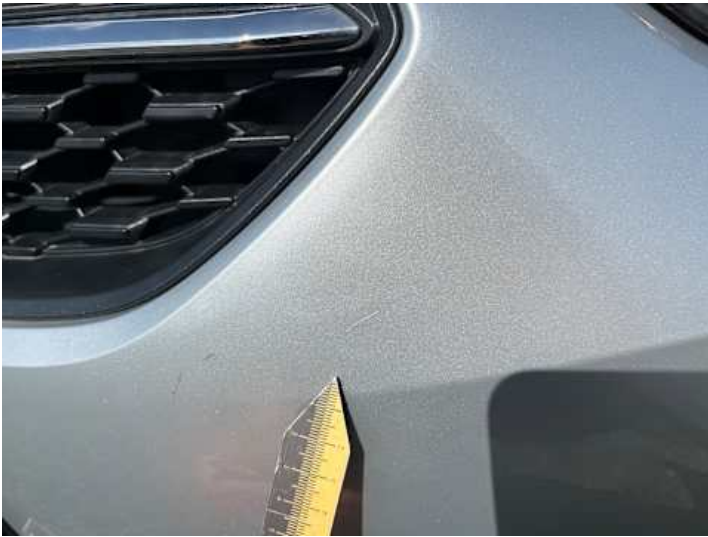
Stoßstange vorne (Kratzer)

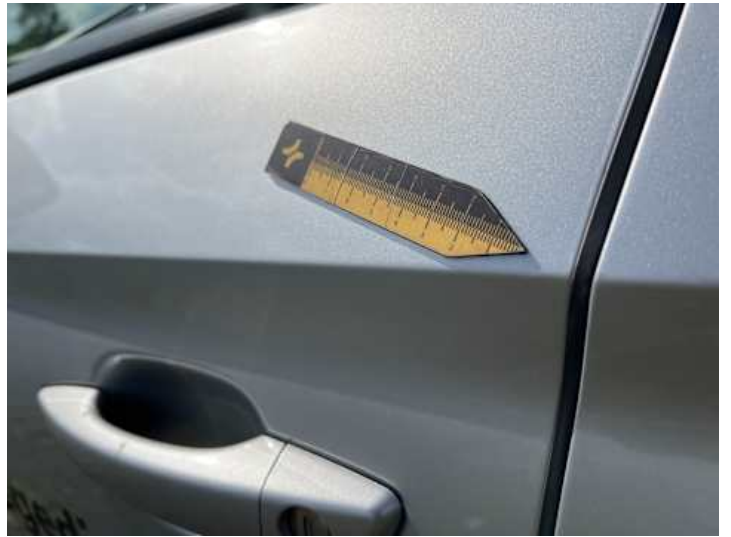
Fahrtür (Kratzer)

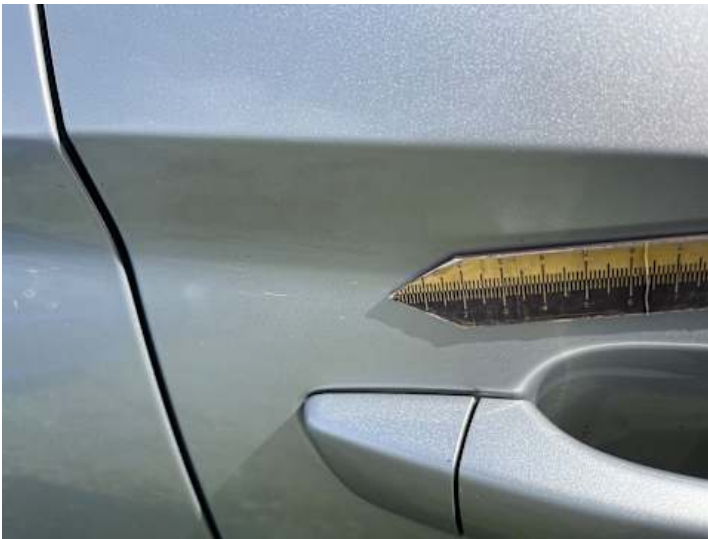
Beifahrtür (Kratzer)

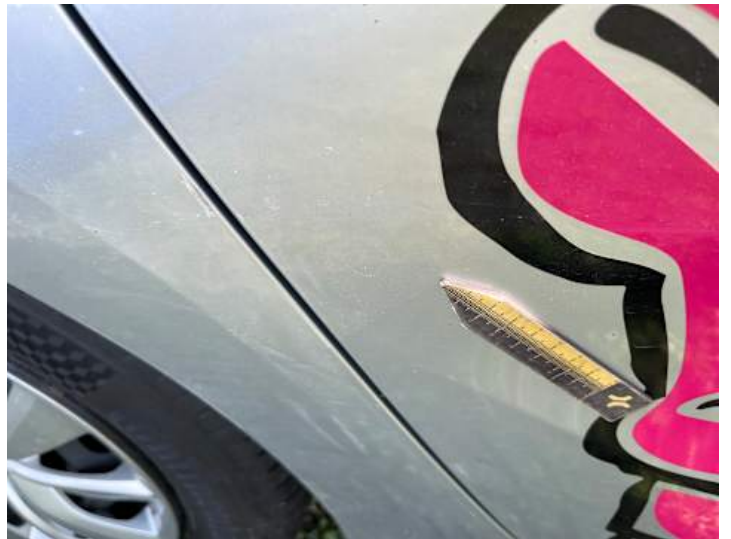
Türe hinten rechts (Kratzer)

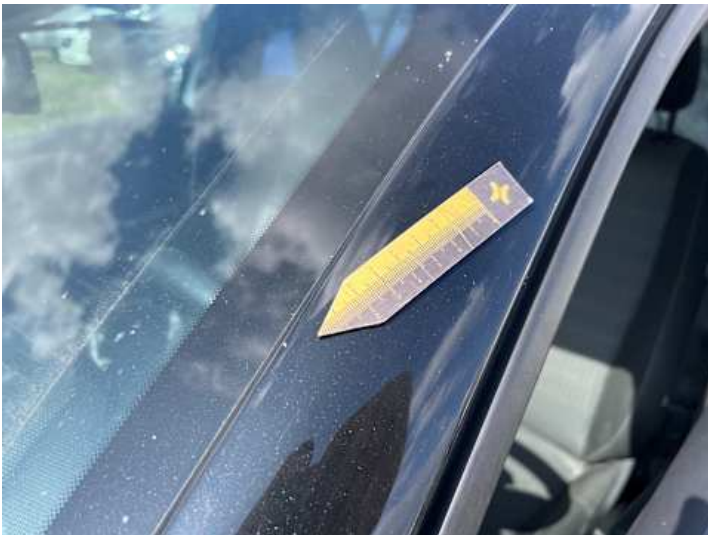
Dach (Steinschlag)

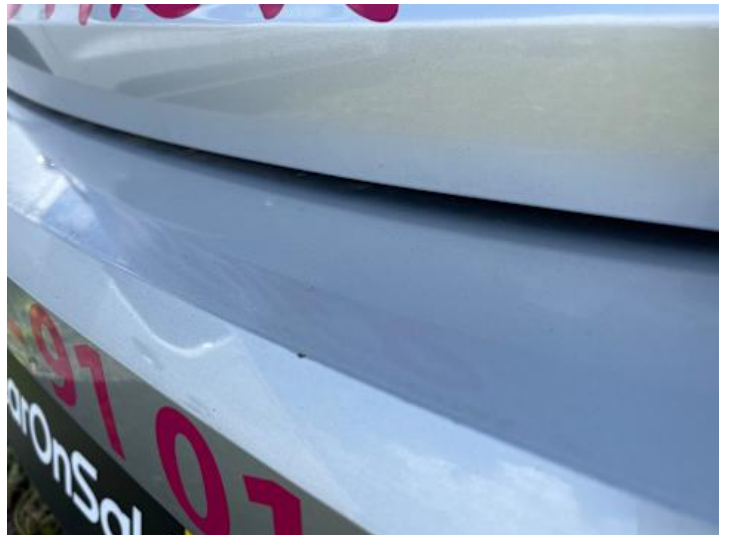
Stoßstange hinten (Kratzer)

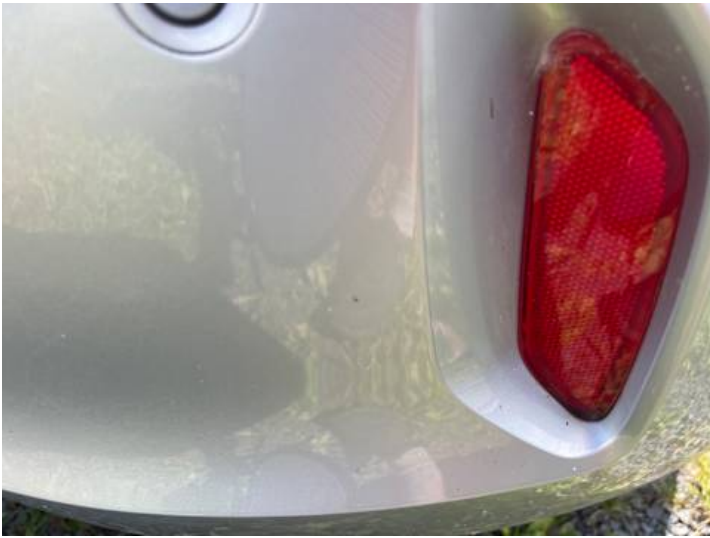
Stoßstange hinten (Kratzer)

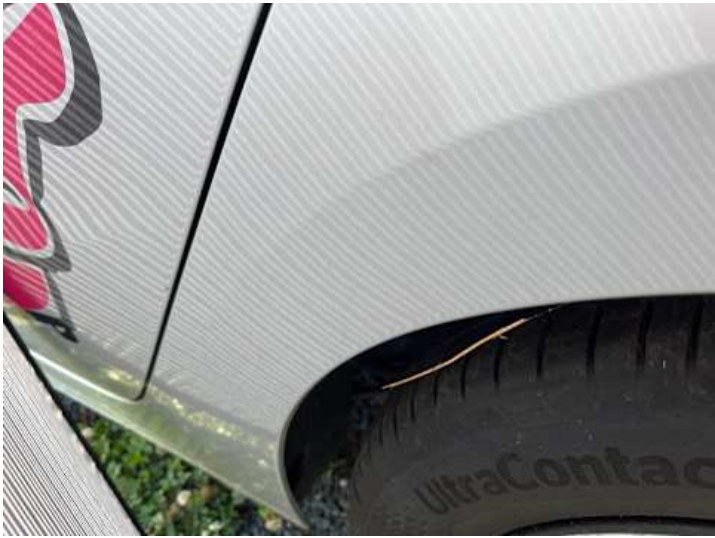
Seitenteil hinten links (Delle)

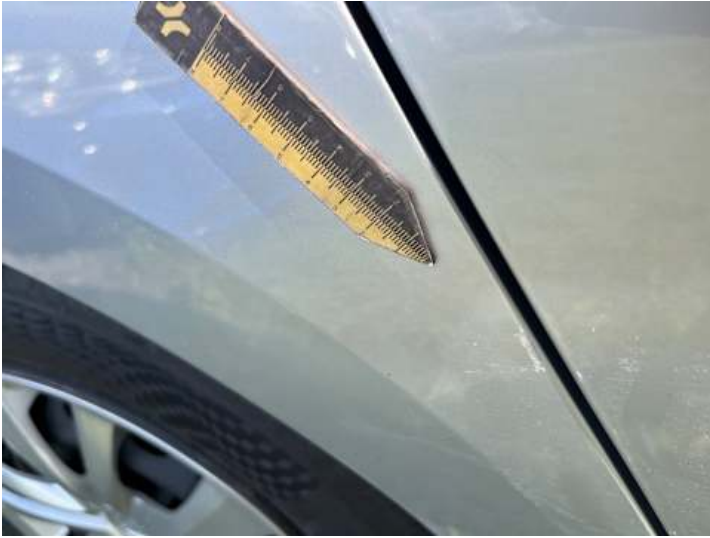
Seitenteil hinten rechts (Kratzer, Delle)

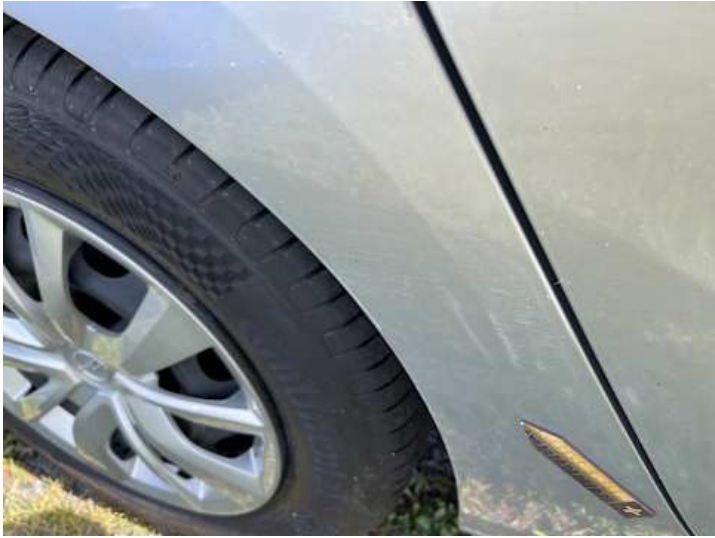
Seitenteil hinten rechts (Kratzer, Delle)

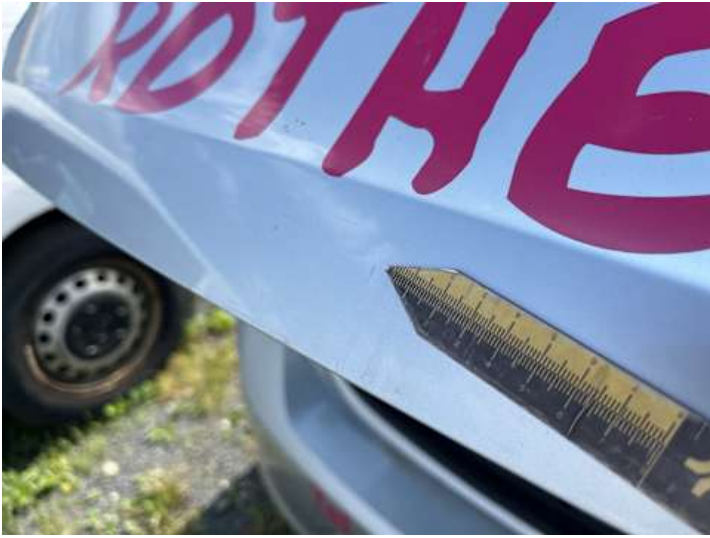
Heckklappe (Kratzer)

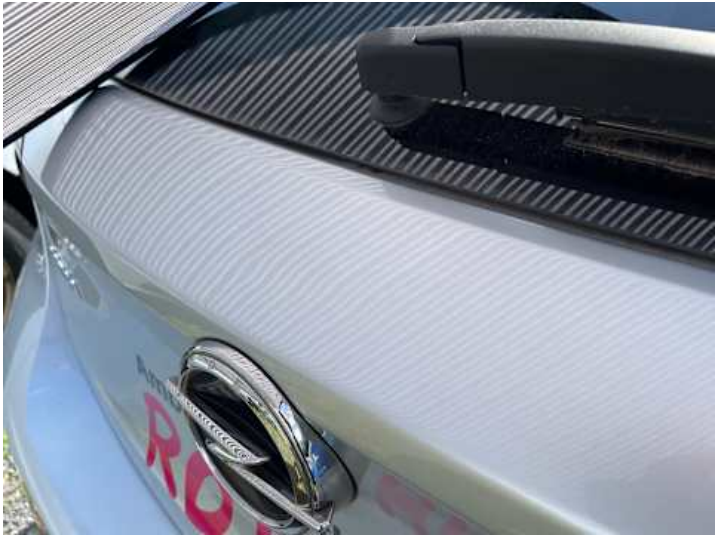
Heckklappe (Delle)

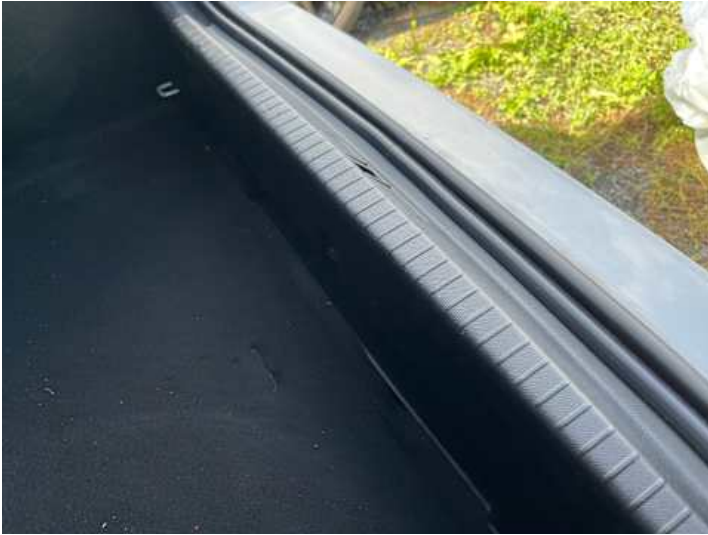
Innenraum (Kratzer)

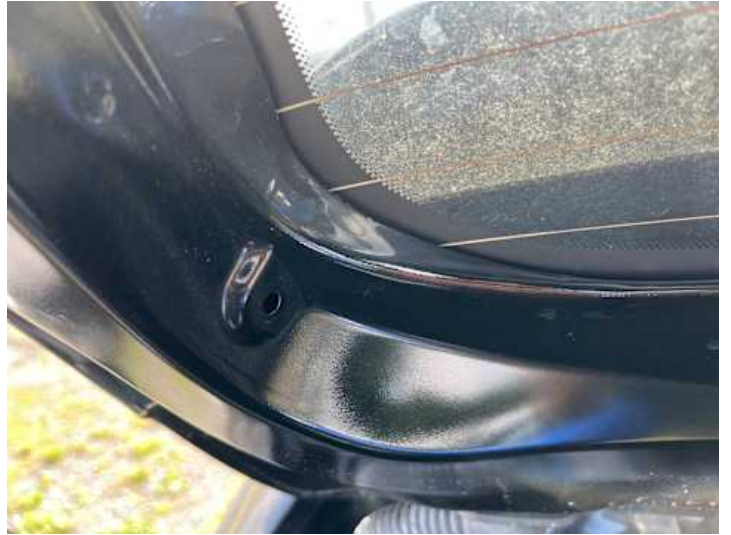
Innenraum (Diverse Schäden)

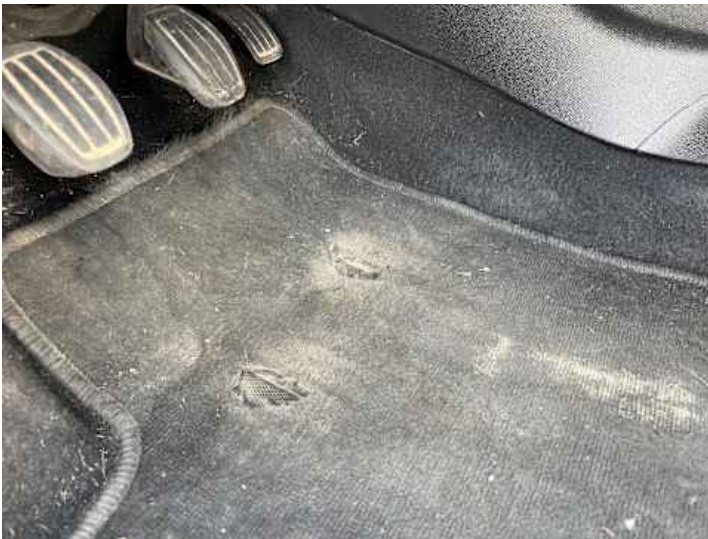
Innenraum (Diverse Schäden)

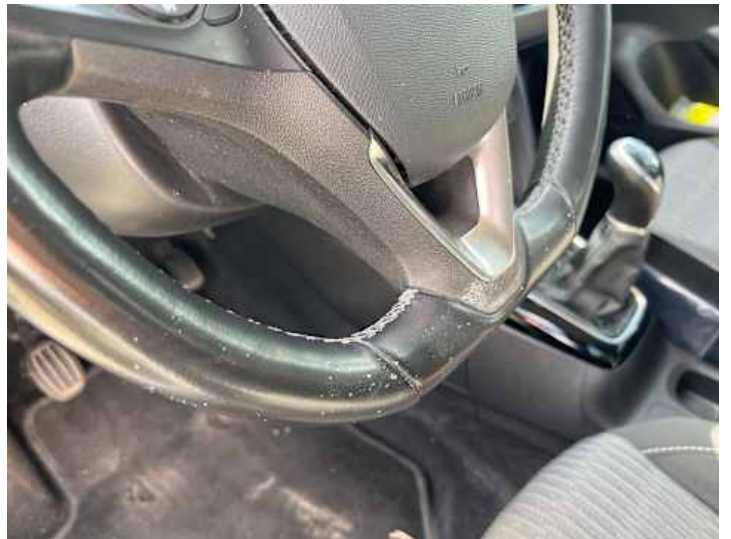
Innenraum (Verschmutzung)

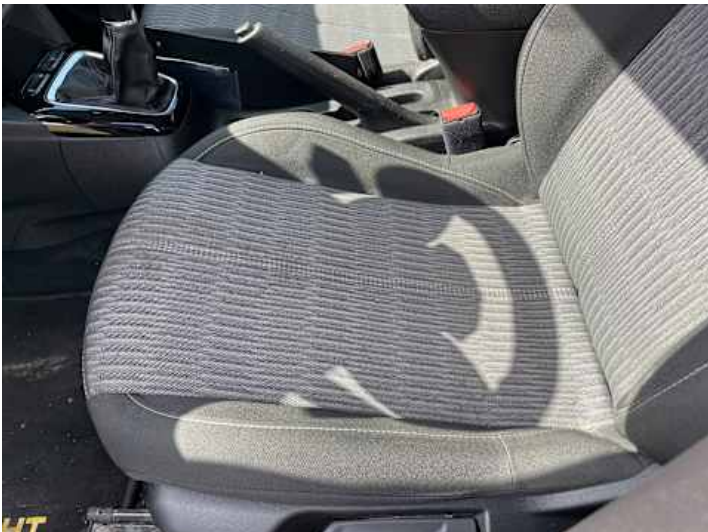
Innenraum (Verschmutzung)
