## Opel Mokka X

EZ 09/2019 | Geländewagen | Benzin | Automatikgetriebe | 118.180km  
Besteuerung: Differenzbesteuert (§25a UStG)  
Fahrzeugstandort: 13\*\*\*  
Fahrzeug aufgenommen am: 20.08.2026

# Hinweise zum Zustandsbericht

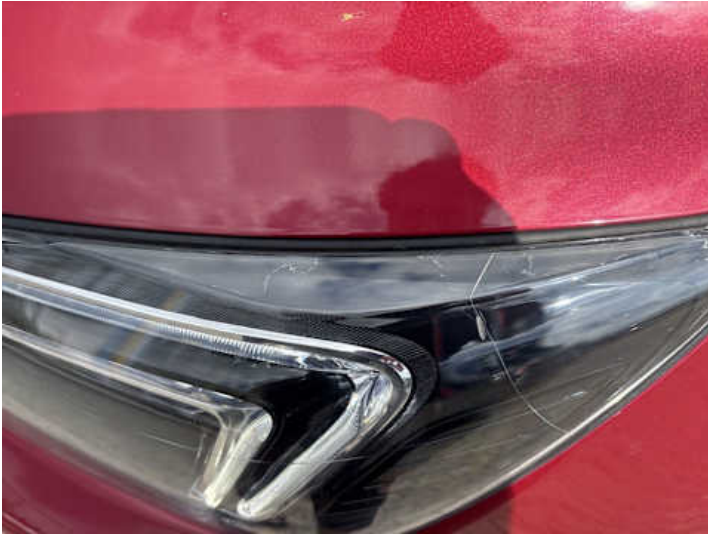
Scheinwerfer (links) (Anderer Schaden): Generell

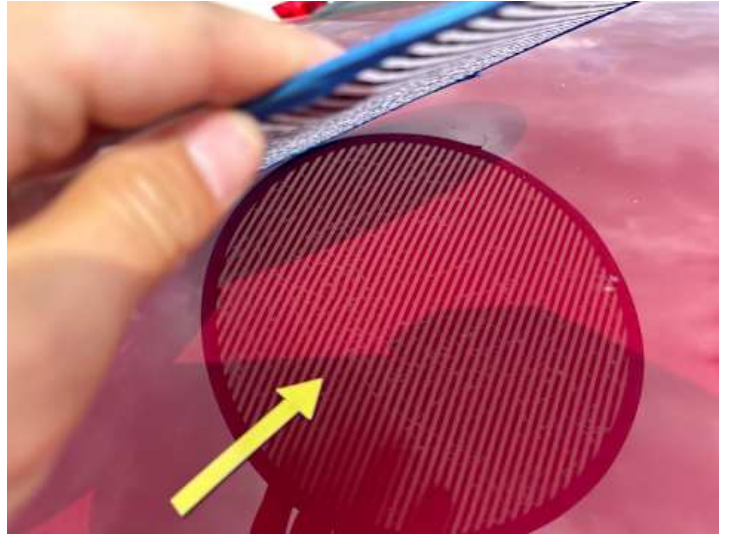
Dach (Delle)

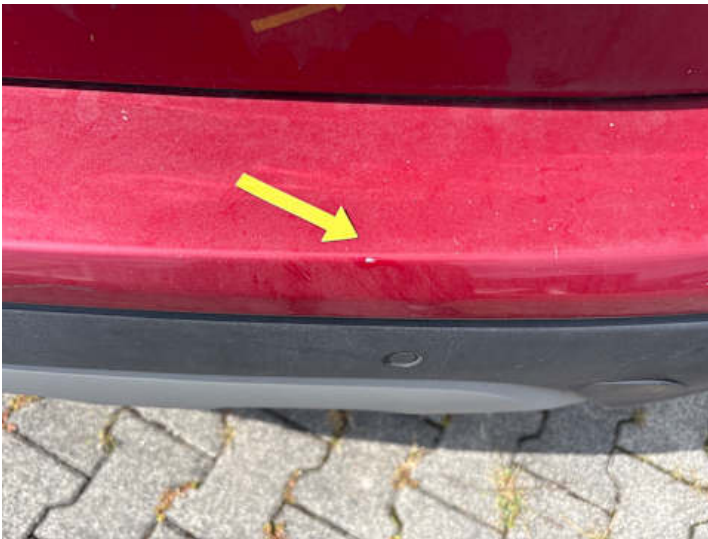
Stoßstange hinten (Lackschaden)

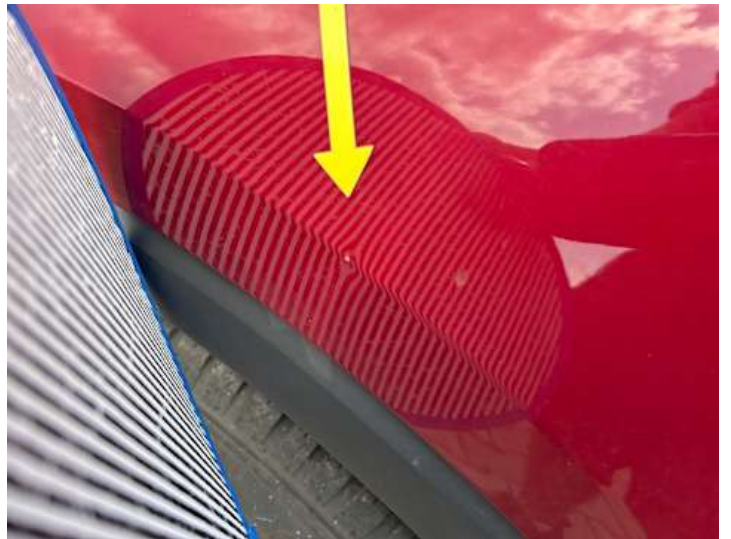
Kotflügel vorne links (Delle, Kratzer)

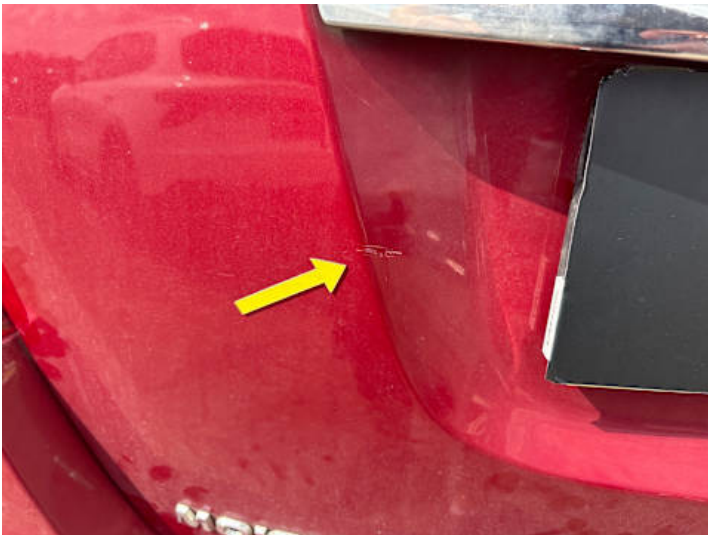
Heckklappe (Kratzer)
