**TÜV SÜD Auto Partner GmbH** Car Management

**Angaben zum Fahrzeug**

| Fahrgestellnummer | <b>W1VTCJCZ5SU411578</b> | HU | |
| Hersteller | Mercedes-Benz | Vorschaden/Unfall | Nein |

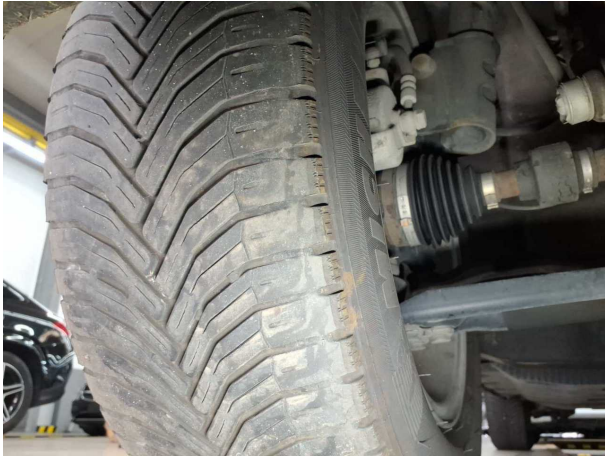
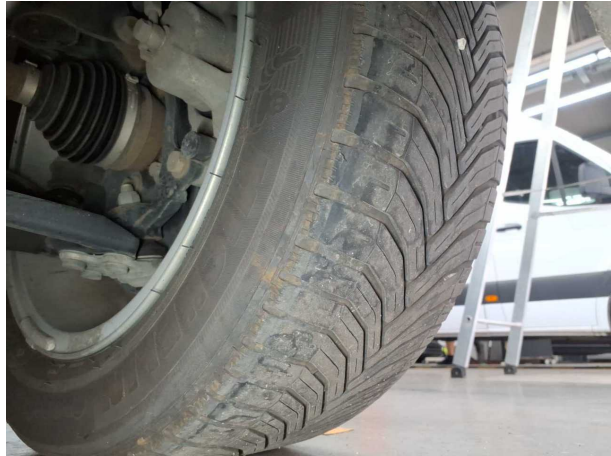
| Rad | Reifengröße | Hersteller | Reifentyp | Profiltiefe | Felgenart | vktgl. |
|---|---|---|---|---|---|---|
| VL | 205/60 R16 XL | Michelin | Ganzjahresreifen | 0 mm | Leichtmetall | nein |
| VR | 205/60 R16 XL | Michelin | Ganzjahresreifen | 0 mm | Leichtmetall | nein |

Rad/Reifen: Reifen vorn (205/60R16) - verschlissen - erneuern

| Beschreibung | Kosten | Minderwert |
|---|---|---|
| Rad/Reifen - Reifen vorn (205/60R16) - verschlissen - erneuern | 250,88 € | 250,88 € |

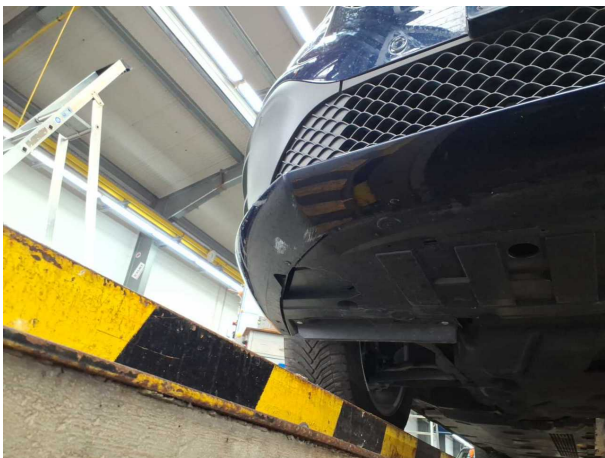
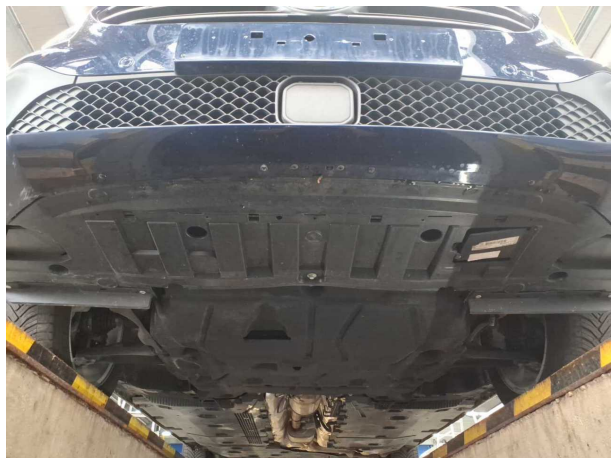
Stoßfänger vorn: Stoßfänger mit Parktronic - verkratzt / verschürft - lackieren

| Beschreibung | Kosten | Minderwert |
|---|---|---|
| Stossfänger vorn - Stossfänger mit Parktronic - verkratzt / verschürft - lackieren | 409,20 € | 355,74 € |
