## ZUSTANDSBERICHT

### Ford Kuga (CBS)(2013->) Cool & Connect

Kennzeichen: EM B 1431, FIN: WF0AXXWPMAS43302  
Erstzulassung: 16.04.2018, Laufleistung: 86.118km

| Vorgangsnummer | SFR06274-26KB |

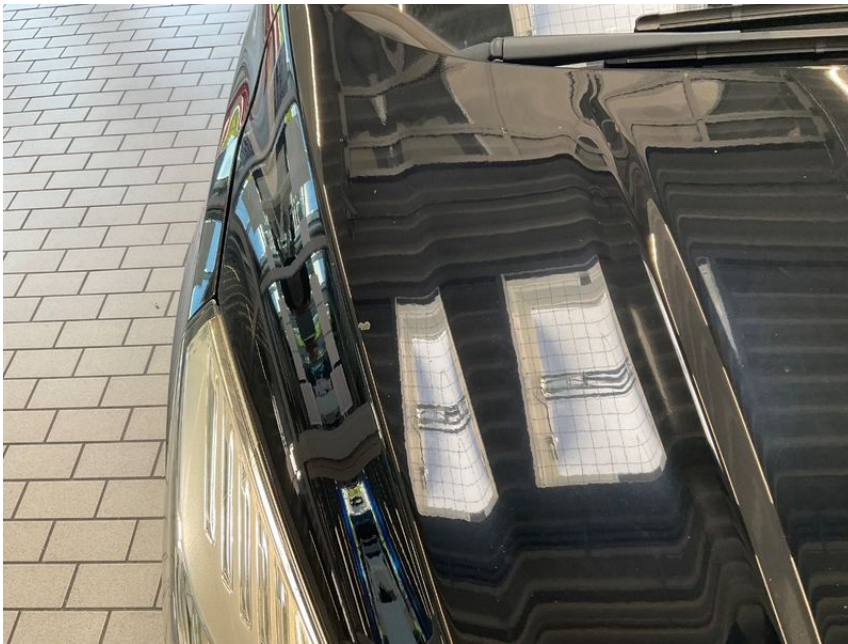
**Nr.: 1**

| BAUGRUPPE | ZUSTAND / FESTSTELLUNGEN |
|---|---|
| Motorhaube | Antrag evtl. Harz |

**Baugruppe:** Motorhaube

**Beschädigungsart:** Antrag evtl.  
Harz

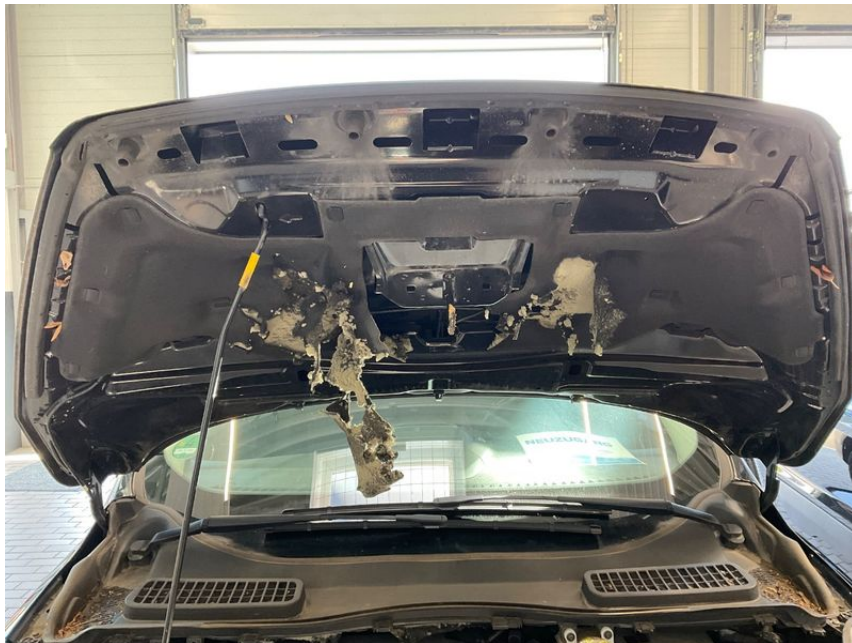
**Nr.: 3**

| BAUGRUPPE | ZUSTAND / FESTSTELLUNGEN |
|---|---|
| Motorraum / Dämmmatten | Beschädigt |

**Baugruppe:** Motorraum /  
Dämmmatten

**Beschädigungsart:** Beschädigt

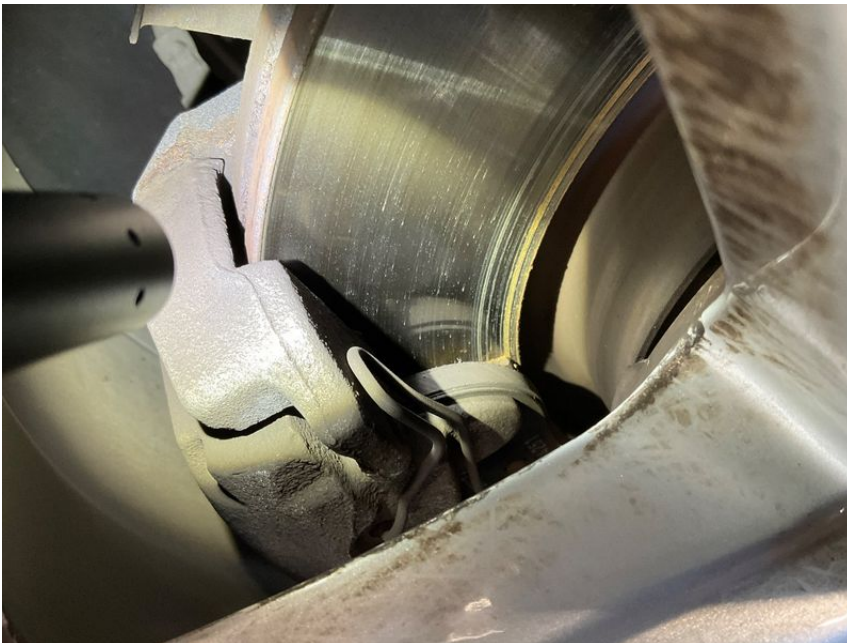
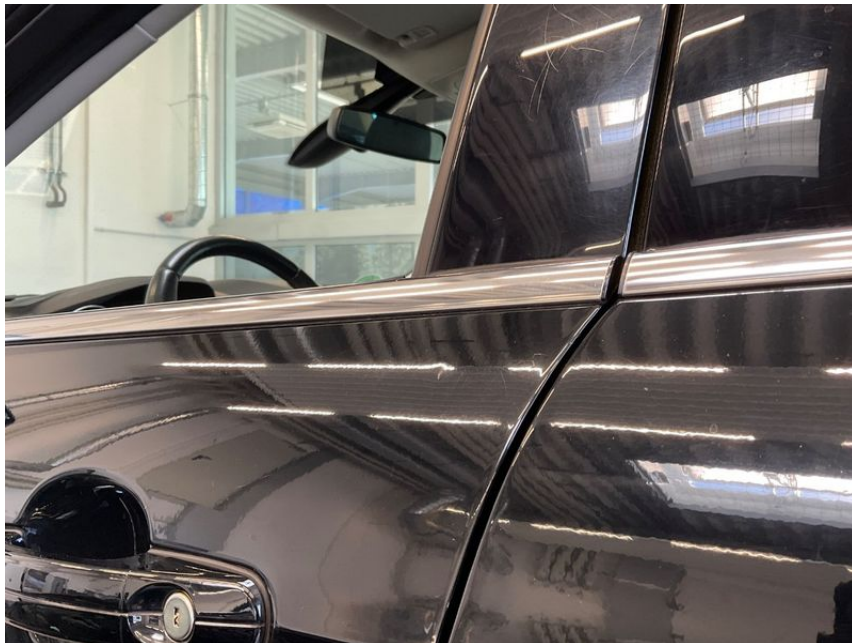
**Nr.: 5**

| BAUGRUPPE | ZUSTAND / FESTSTELLUNGEN |
|---|---|
| Tür vorne links | Delle und Lackschäden |

**Baugruppe:** Tür vorne links

**Beschädigungsart:** Delle und  
Lackschäden

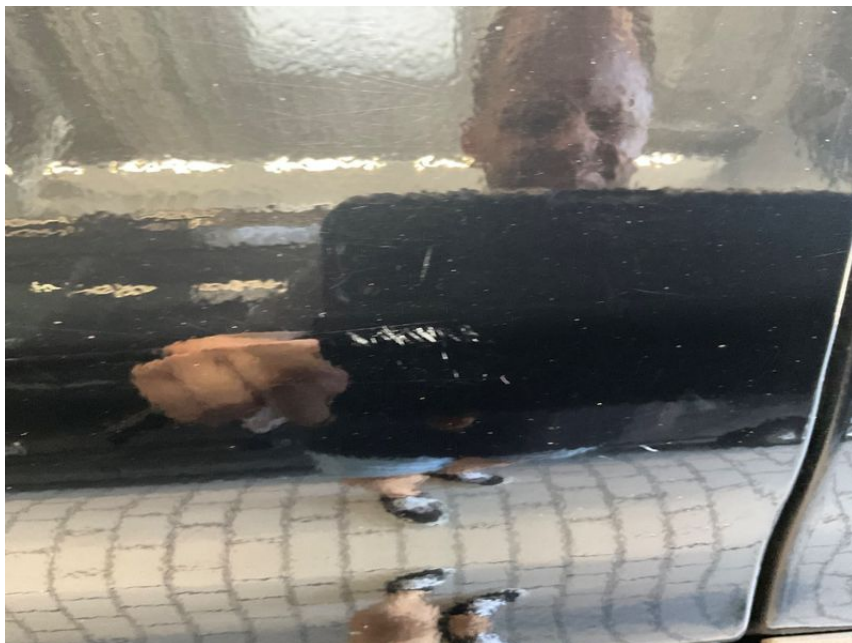
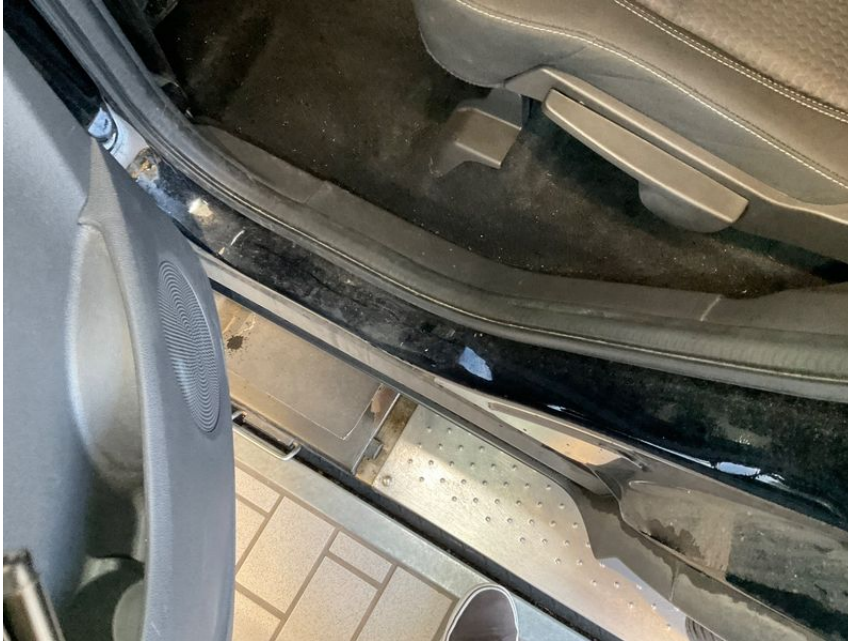
**Nr.: 6**

| BAUGRUPPE | ZUSTAND / FESTSTELLUNGEN |
|---|---|
| Türeinstieg hinten links | Verkratzt |

**Baugruppe:** Türeinstieg hinten links

**Beschädigungsart:** Verkratzt

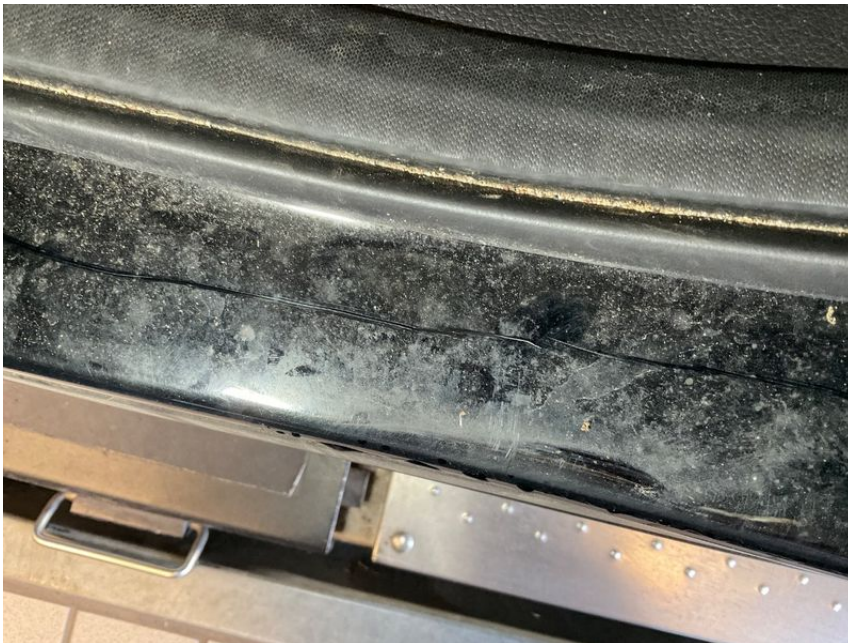
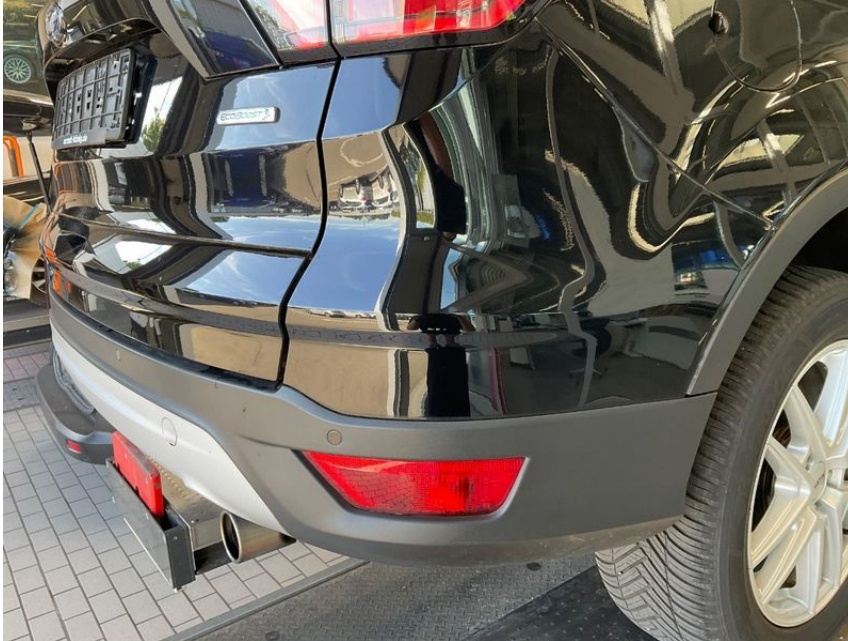
**Nr.: 7**

| BAUGRUPPE | ZUSTAND / FESTSTELLUNGEN |
|---|---|
| Stoßfänger hinten | Lackbeschädigt |

**Baugruppe:** Stoßfänger hinten

**Beschädigungsart:**

Lackbeschädigt

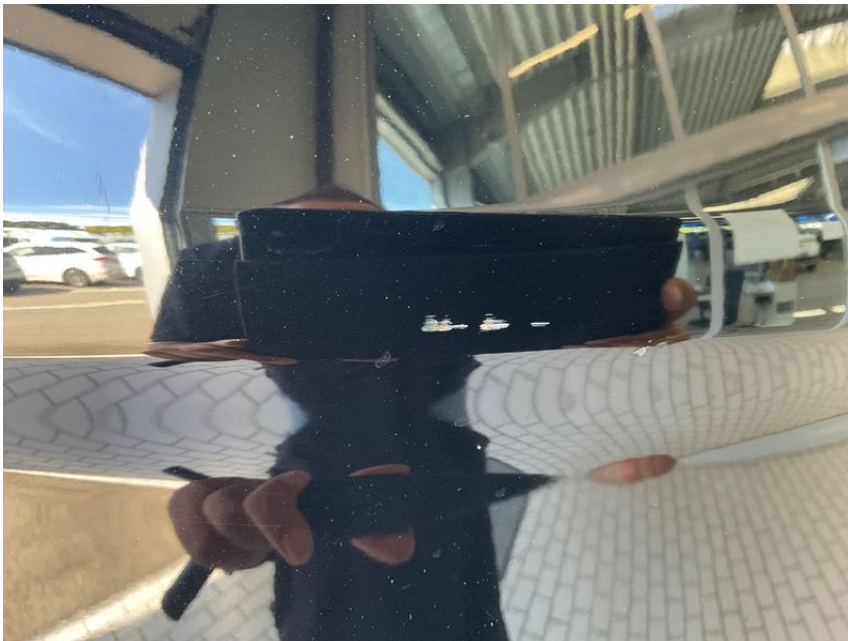
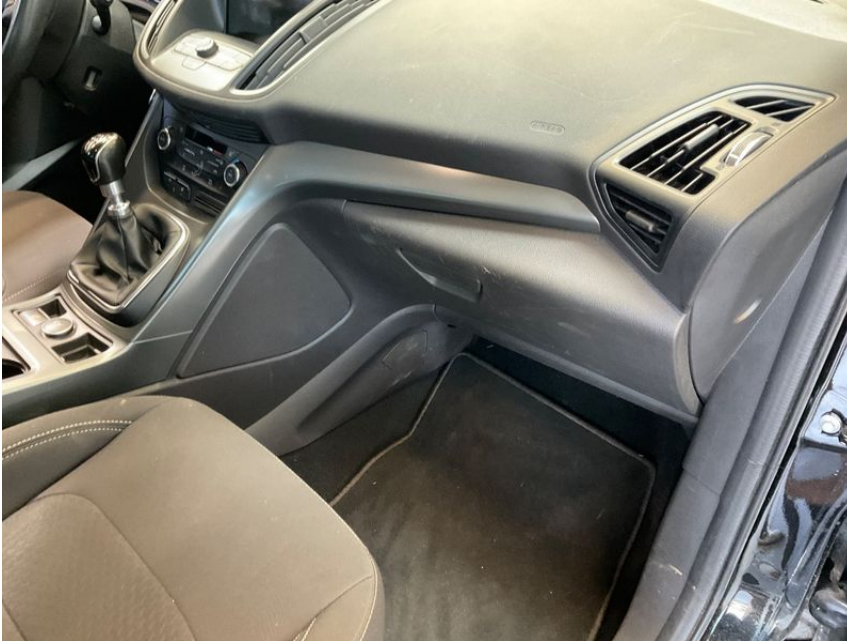
**Nr.: 8**

| BAUGRUPPE | ZUSTAND / FESTSTELLUNGEN |
|---|---|
| Handschuhfach | Verkratzt |

**Baugruppe:** Handschuhfach

**Beschädigungsart:** Verkratzt

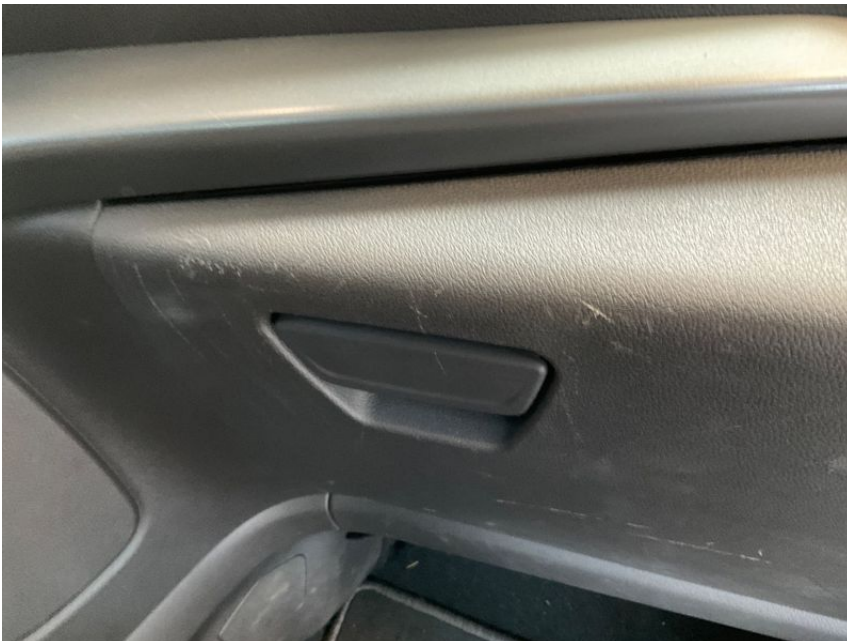
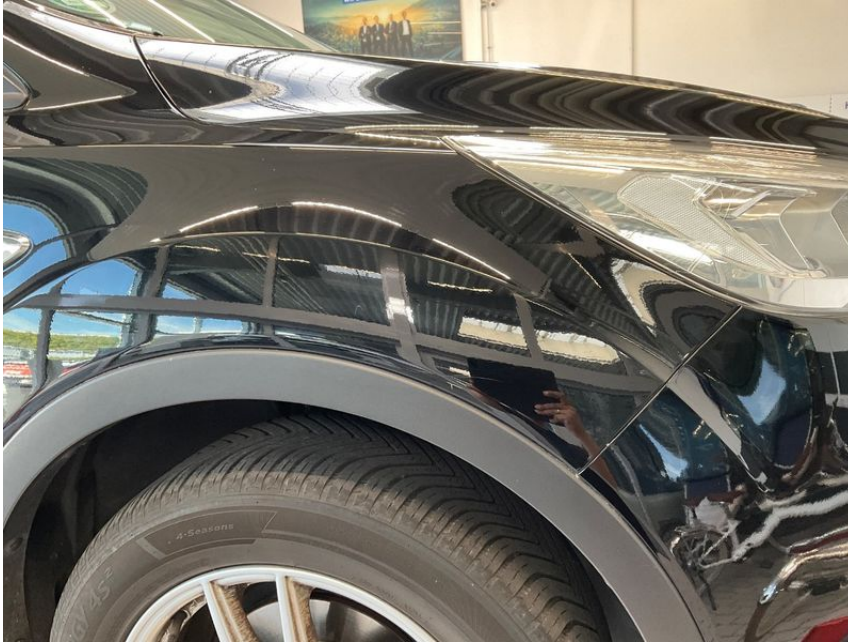
**Nr.: 9**

| BAUGRUPPE | ZUSTAND / FESTSTELLUNGEN |
|---|---|
| Kotflügel vorne rechts | Verkratzt |

**Baugruppe:** Kotflügel vorne  
rechts

**Beschädigungsart:** Verkratzt
