# Gutachten

**Hersteller** Audi

**Modell / Verkaufsbezeichnung** SQ5

**Fahrzeug-Identnummer** WAUZZZFY1P2130184

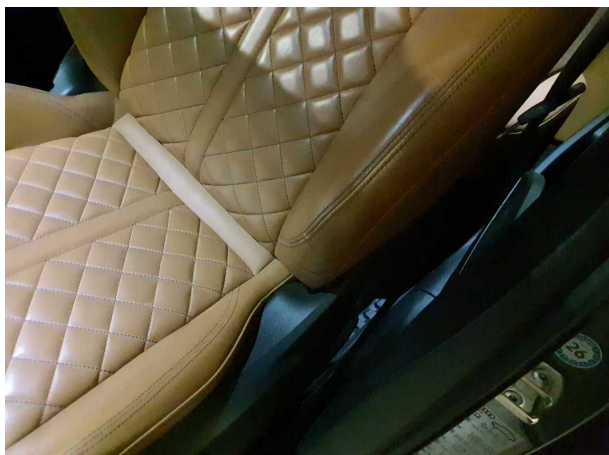
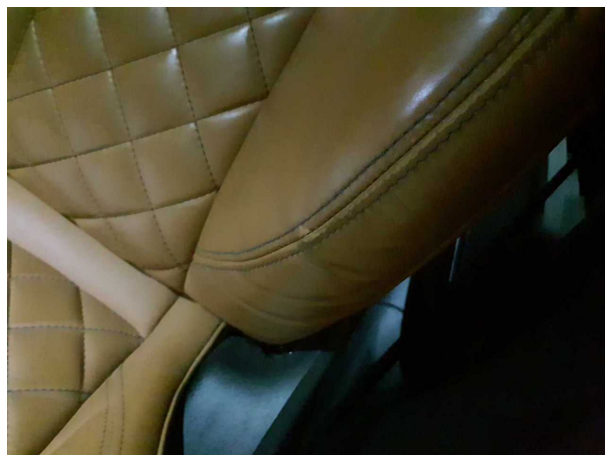
| <b>Nr.</b> | <b>Bauteilgruppe</b> | <b>Beschreibung</b> | <b>Rep.Kosten</b> | <b>Minderwert</b> |
|---|---|---|---|---|
| 2 | Sitz vorn | Sitzbezug links - porös / rissig - Smart Repair | | |

**Beschädigung 2:** Sitz vorn: Sitzbezug links - porös / rissig - Smart Repair

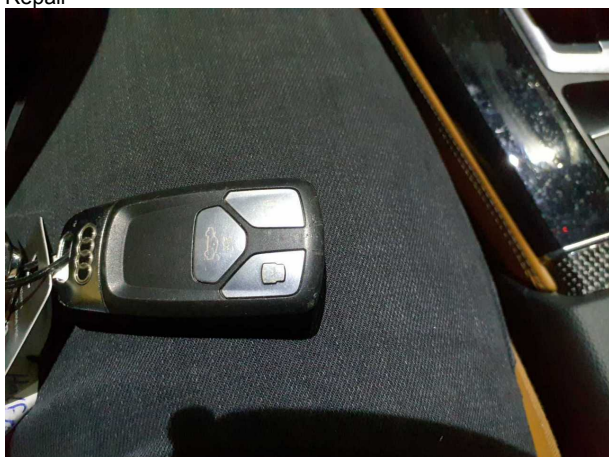
| <b>Nr.</b> | <b>Bauteilgruppe</b> | <b>Beschreibung</b> | <b>Rep.Kosten</b> | <b>Minderwert</b> |
|---|---|---|---|---|
| 3 | Ausrüstung | Fahrzeugschlüssel - beschädigt - erneuern | | |

**Beschädigung 3:** Ausrüstung: Fahrzeugschlüssel - beschädigt - erneuern

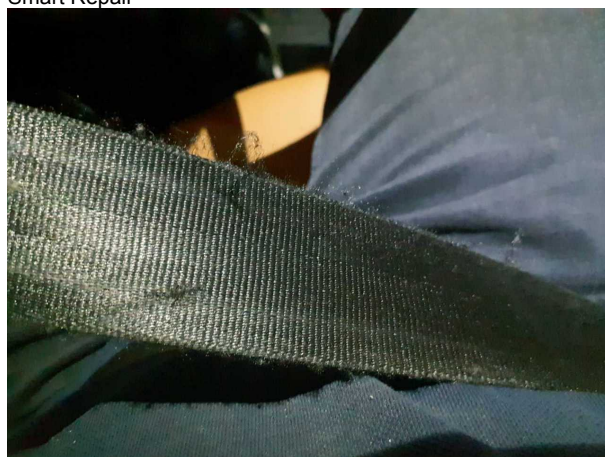
| <b>Nr.</b> | <b>Bauteilgruppe</b> | <b>Beschreibung</b> | <b>Rep.Kosten</b> | <b>Minderwert</b> |
|---|---|---|---|---|
| 4 | Gurtsystem vorn | Sicherheitsgurt vorn links - porös / rissig - erneuern | | |

**Beschädigung 4:** Gurtsystem vorn: Sicherheitsgurt vorn link... porös / rissig - erneuern

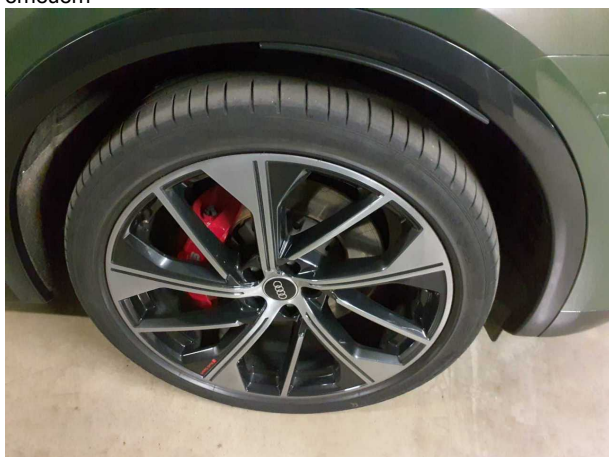
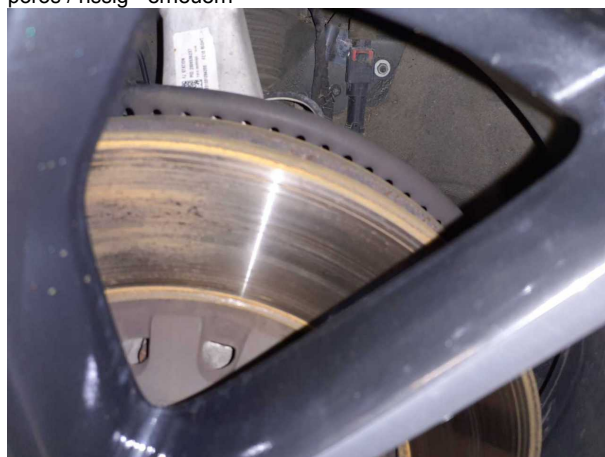
| <b>Nr.</b> | <b>Bauteilgruppe</b> | <b>Beschreibung</b> | <b>Rep.Kosten</b> | <b>Minderwert</b> |
|---|---|---|---|---|
| 5 | Bremsanlage | Bremsscheiben und Beläge hinten - verschlissen - erneuern | | |

**Beschädigung 5:** Bremsanlage: Bremsscheiben und Beläge hinten - verschlissen - erneuern

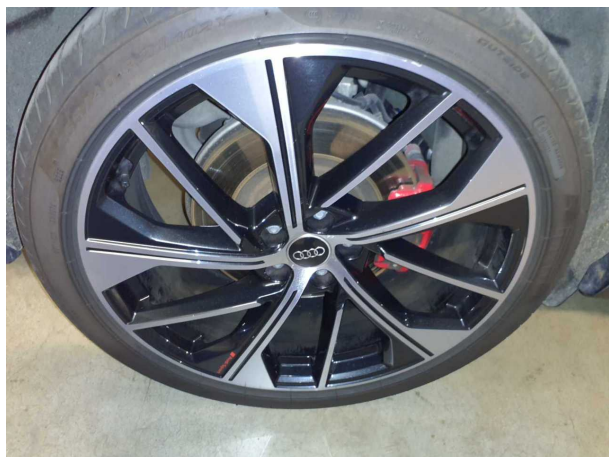
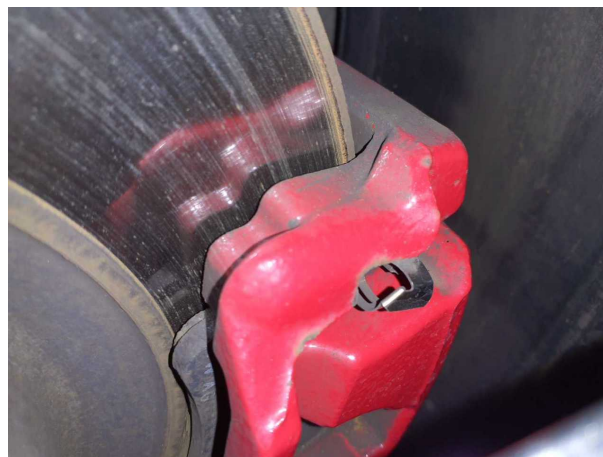
| <b>Nr.</b> | <b>Bauteilgruppe</b> | <b>Beschreibung</b> | <b>Rep.Kosten</b> | <b>Minderwert</b> |
|---|---|---|---|---|
| 6 | Bremsanlage | Bremsscheiben und Beläge vorn - verschlissen - erneuern | | |

**Beschädigung 6:** Bremsanlage: Bremsscheiben und Beläge vorn - verschlissen - erneuern
