# Gutachten

Leasingbewertung

WBATA610309L18246

| <b>Modell / Verkaufsbezeichnung</b> | X5 xDrive45e |

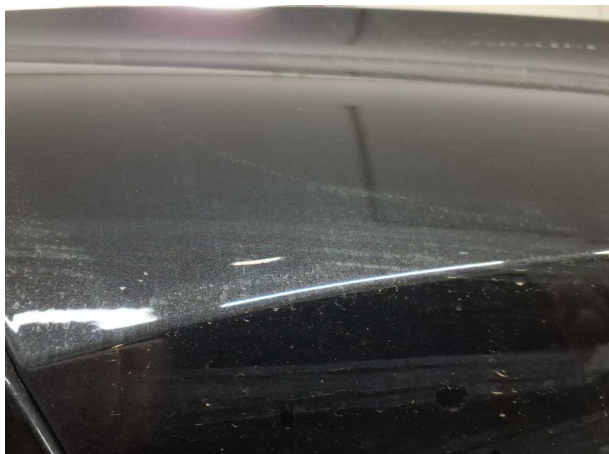
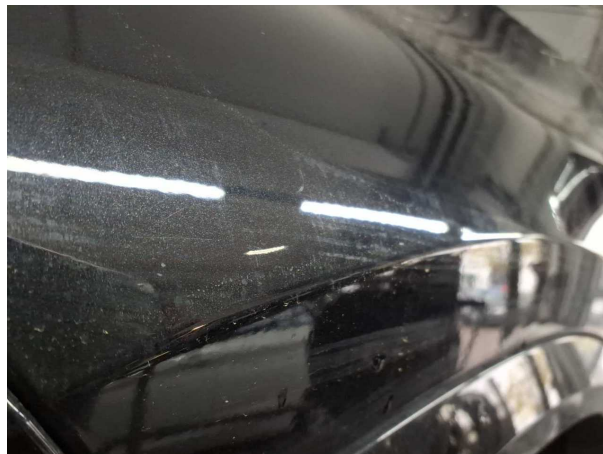
| <b>Nr.</b> | <b>Bauteilgruppe</b> | <b>Beschreibung</b> |
|---|---|---|
| 3 | Kotflügel links | Kotflügel links - verkratzt / verschürft - auslegen / polieren |

**Beschädigung 3:** Kotflügel links: Kotflügel links - verkratzt / verschürft - auslegen / polieren

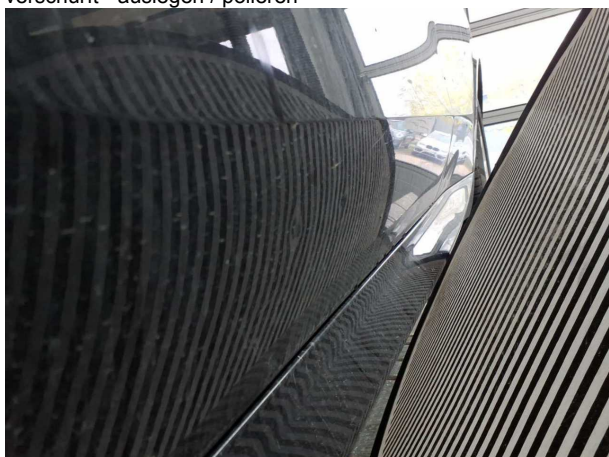
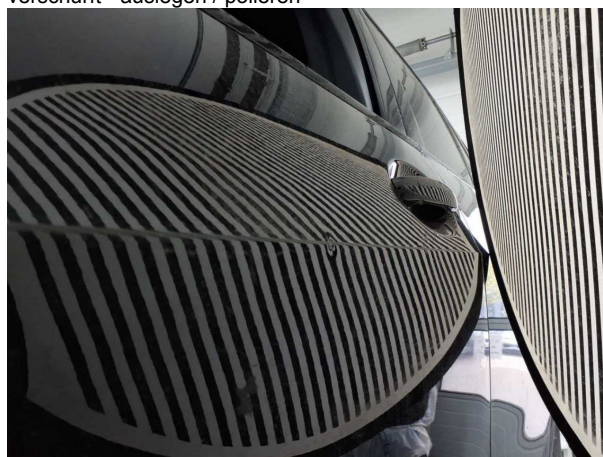
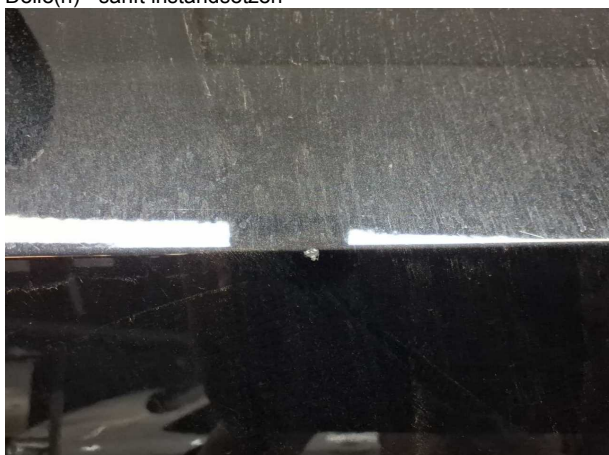
| <b>Nr.</b> | <b>Bauteilgruppe</b> | <b>Beschreibung</b> |
|---|---|---|
| 4 | Tür vorn links | Tür (Erschwerter Aufwand) - Delle(n) - sanft instandsetzen |

**Beschädigung 4:** Tür vorn links: Tür (Erschwerter Aufwand) - Delle(n) - sanft instandsetzen

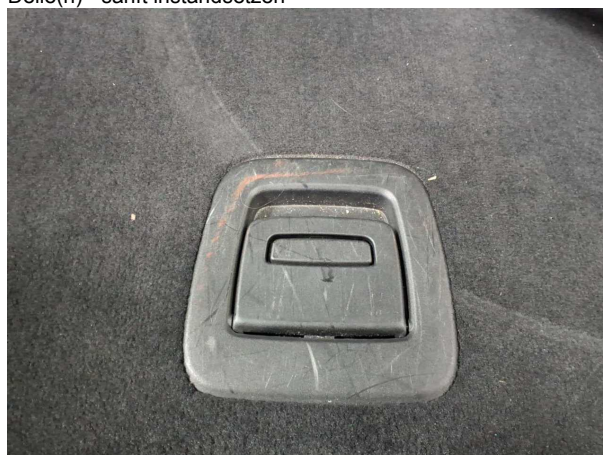
| Nr. | Bauteilgruppe | Beschreibung |
|---|---|---|
| 1 | Heckbereich | Kofferboden - Kratzer - kein Abzug |

**Gebrauchsspur 1:** Heckbereich: Kofferboden - Kratzer - kein Abzug

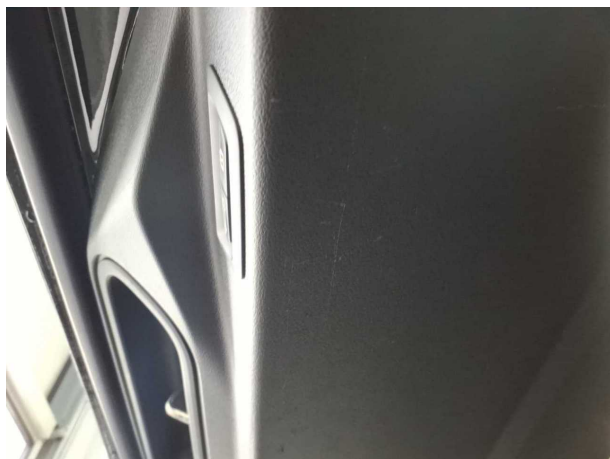
| Nr. | Bauteilgruppe | Beschreibung |
|---|---|---|
| 2 | Verkleidungen/<br>Abdeckungen | Kofferraumverkleidung - Kratzer - kein Abzug |

**Gebrauchsspur 2:** Verkleidungen/Abdeckungen:  
Kofferraumverkleidung - Kratzer - kein Abzug

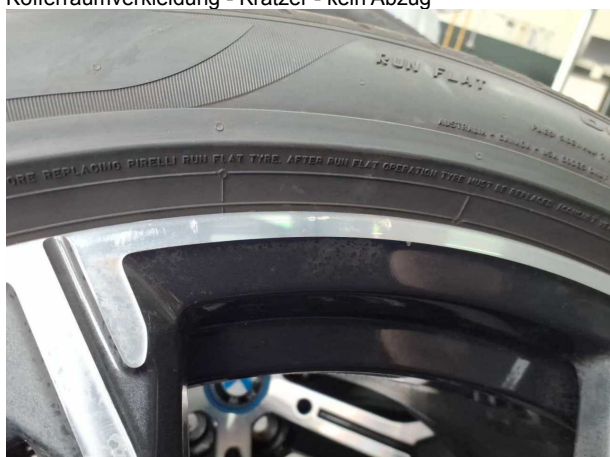
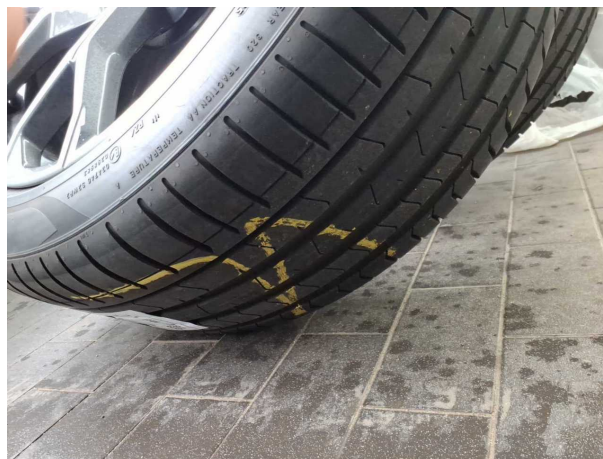
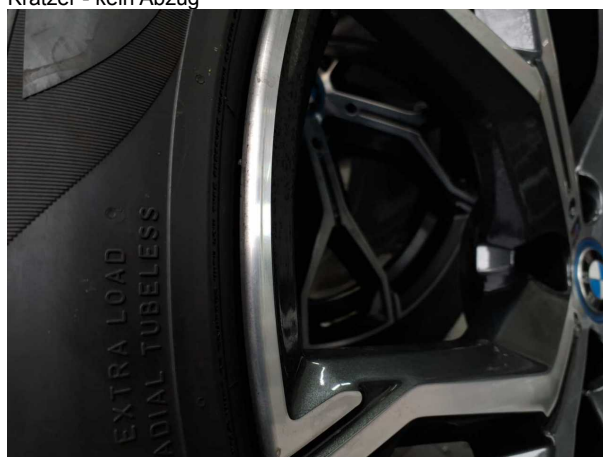
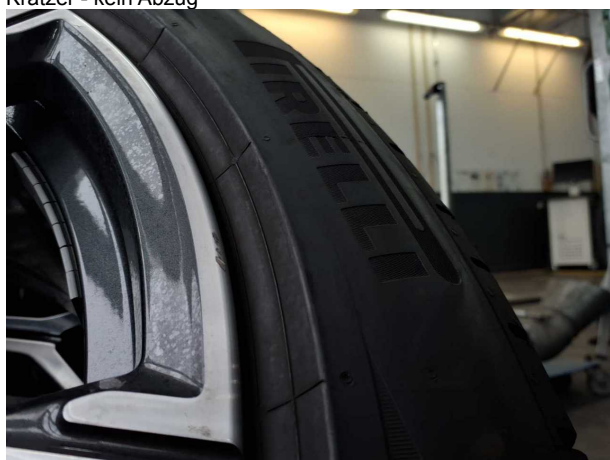
| Nr. | Bauteilgruppe | Beschreibung |
|---|---|---|
| 3 | Rad/Reifen | Leichtmetallfelge vorn links - Kratzer - kein Abzug |

**Gebrauchsspur 3:** Rad/Reifen: Leichtmetallfelge vorn links -  
Kratzer - kein Abzug

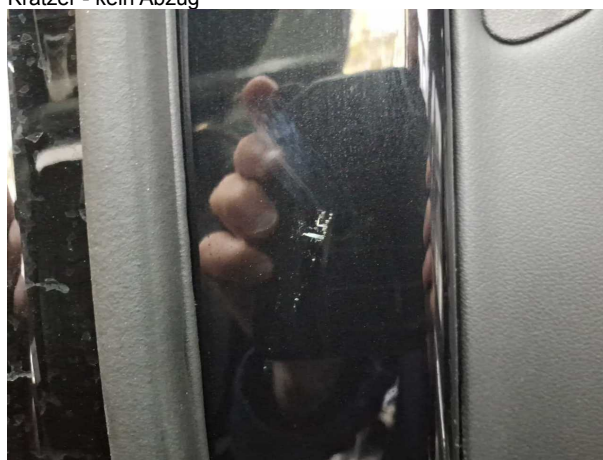
| Nr. | Bauteilgruppe | Beschreibung |
|---|---|---|
| 4 | Tür vorn links | Tür (Innen) - Kratzer - auslegen / polieren |

**Gebrauchsspur 4:** Tür vorn links: Tür (Innen) - Kratzer -  
auslegen / polieren

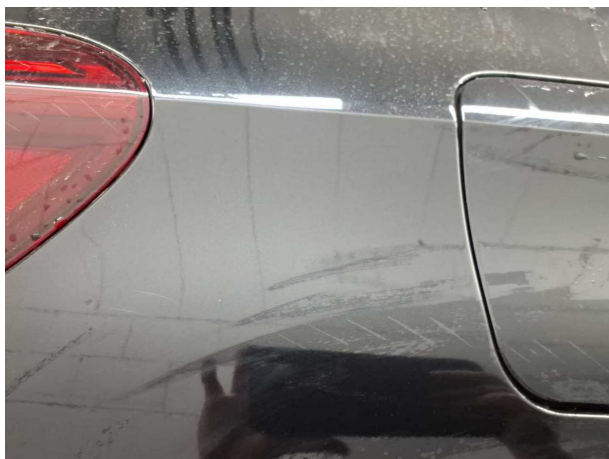
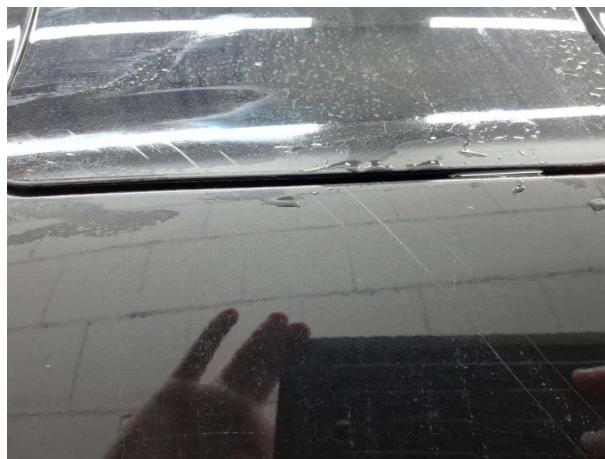
| Nr. | Bauteilgruppe | Beschreibung |
|---|---|---|
| 5 | Seitenwand rechts | Seitenwand - Kratzer - auslegen / polieren |

**Gebrauchsspur 5:** Seitenwand rechts: Seitenwand - Kratzer - auslegen / polieren

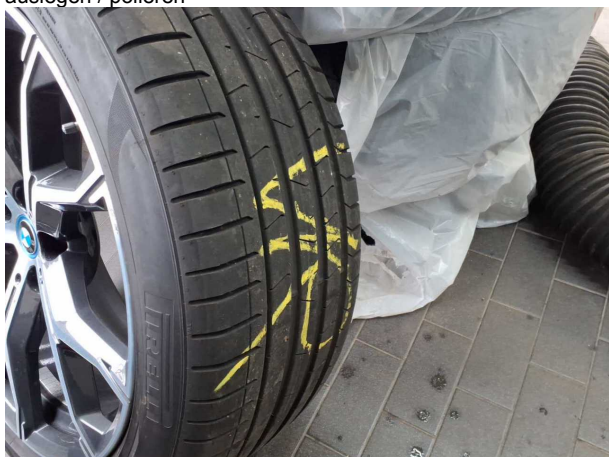
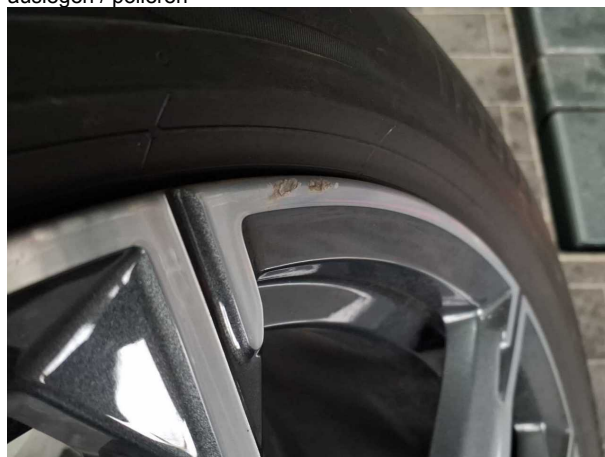
| Nr. | Bauteilgruppe | Beschreibung |
|---|---|---|
| 10 | Rad/Reifen | Leichtmetallfelge vorn rechts - Kratzer - kein Abzug |

**Gebrauchsspur 10:** Rad/Reifen: Leichtmetallfelge vorn rechts - Kratzer - kein Abzug
