## Mercedes-Benz E 200 CGI BlueEfficiency

EZ 04/2011 | Kombi | Benzin | Automatikgetriebe | 245.439km

Fahrzeug aufgenommen am: 03.08.2026

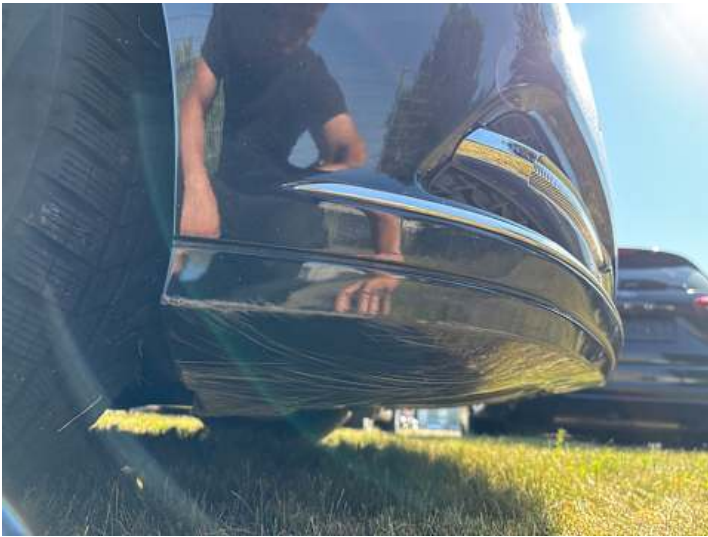
Stoßstange vorne (Lackschaden, Unsachgemäß instand gesetzt, Kratzer)

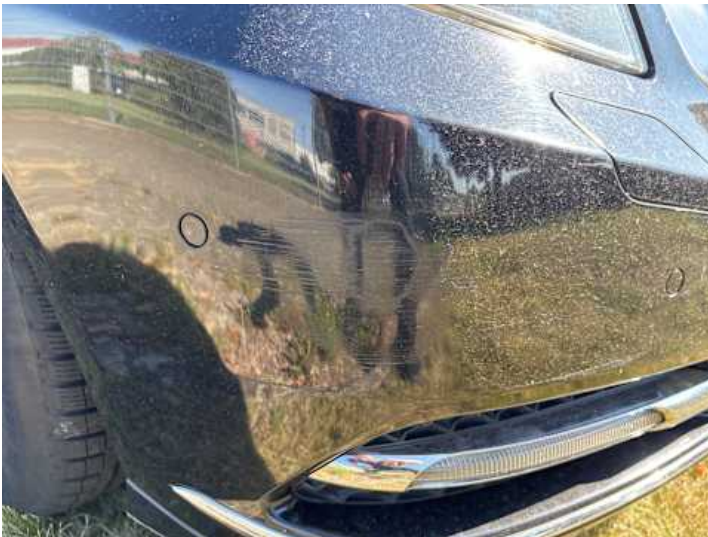
Stoßstange vorne (Lackschaden, Unsachgemäß instand gesetzt, Kratzer)

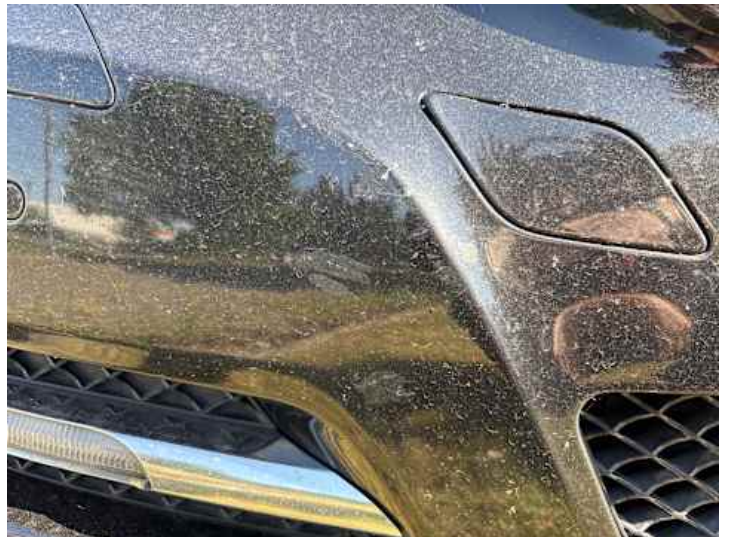
Stoßstange vorne (Lackschaden, Unsachgemäß instand gesetzt, Kratzer)

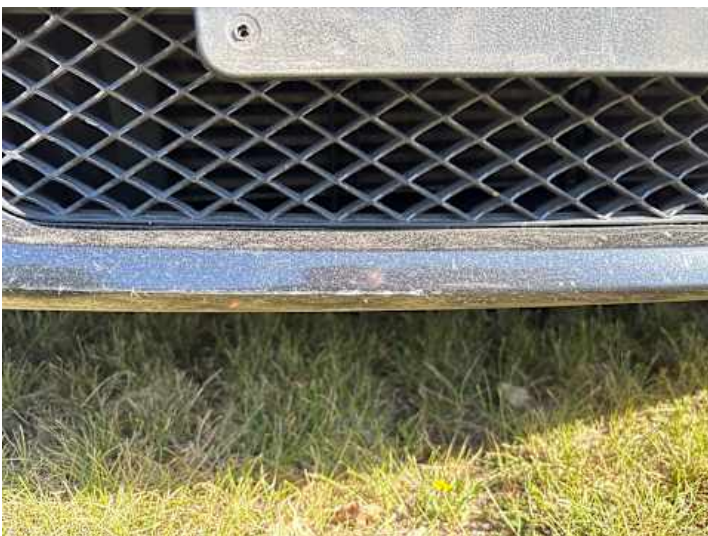
Stoßstange vorne (Lackschaden, Unsachgemäß instand gesetzt, Kratzer)

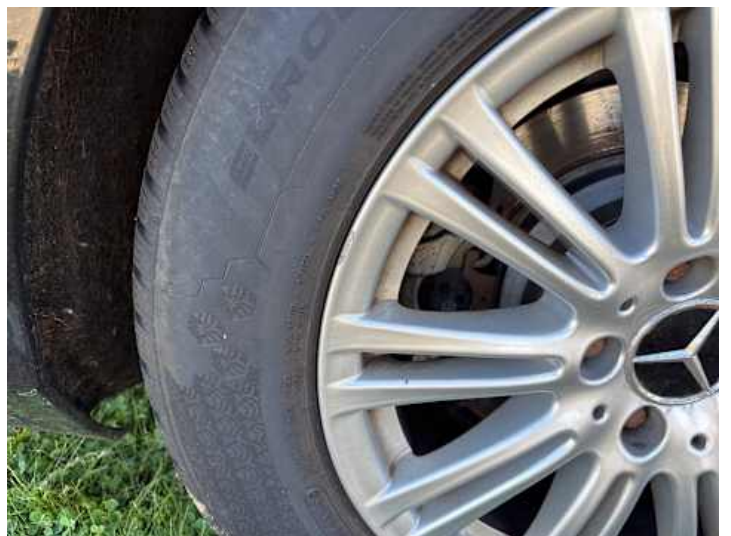
(4 mm)  
Kerben

Rad (Kerben)

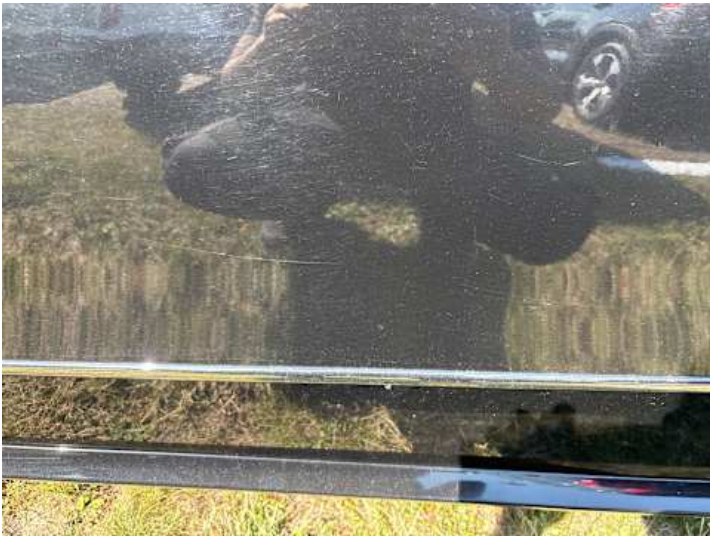
Fahrtür (Delle, Kratzer)

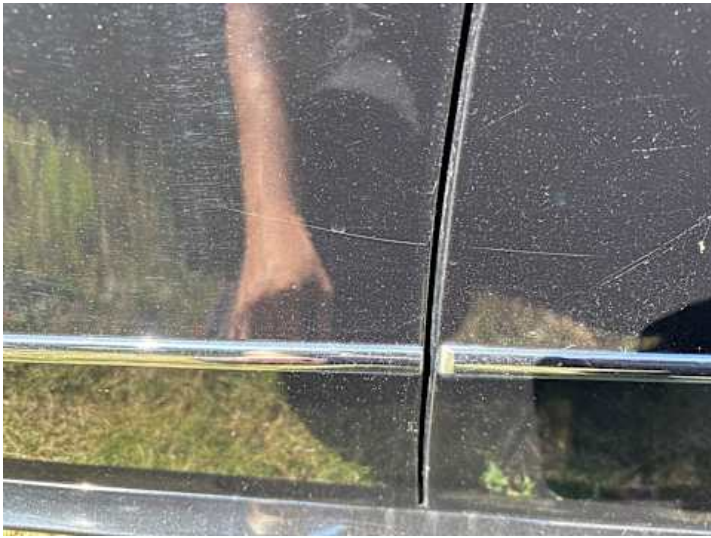
Fahrtür (Delle, Kratzer)

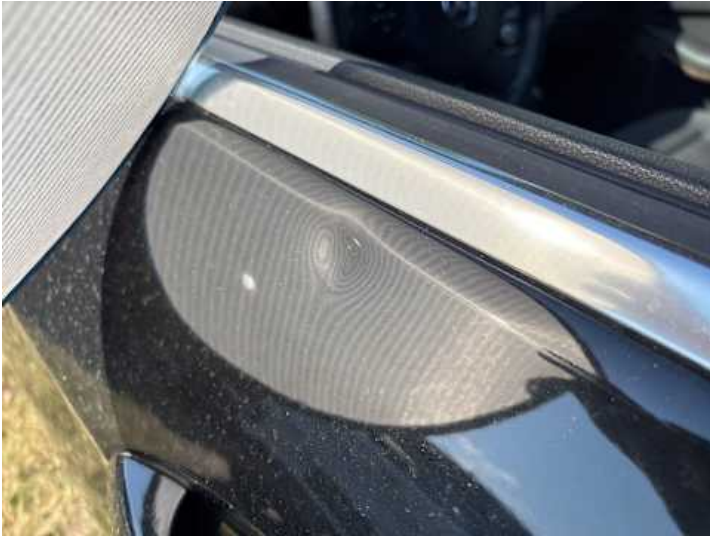
Fahrtür (Delle, Kratzer)

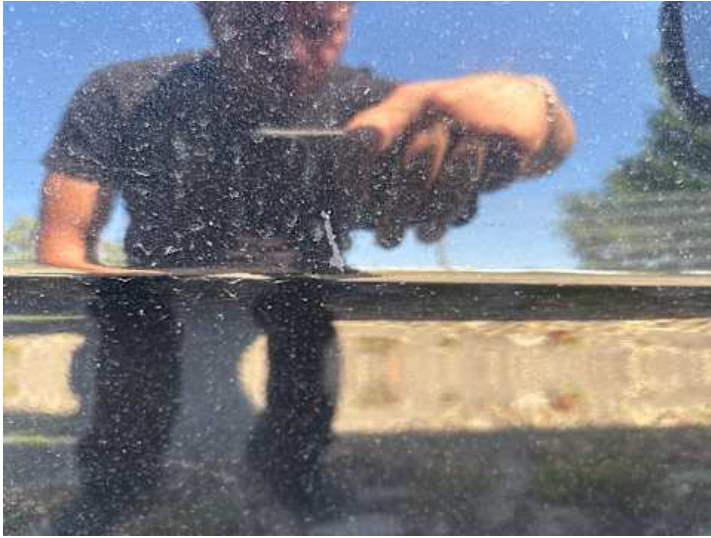
Beifahrtür (Lackschaden)

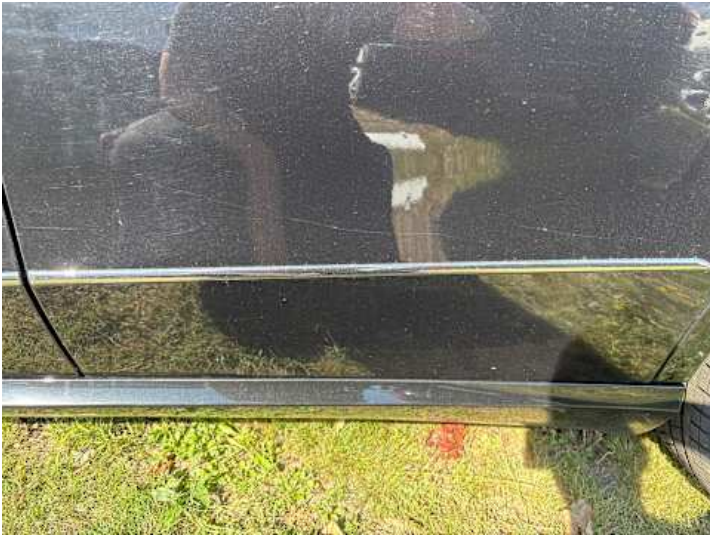
Türe hinten links (Lackschaden, Kratzer)

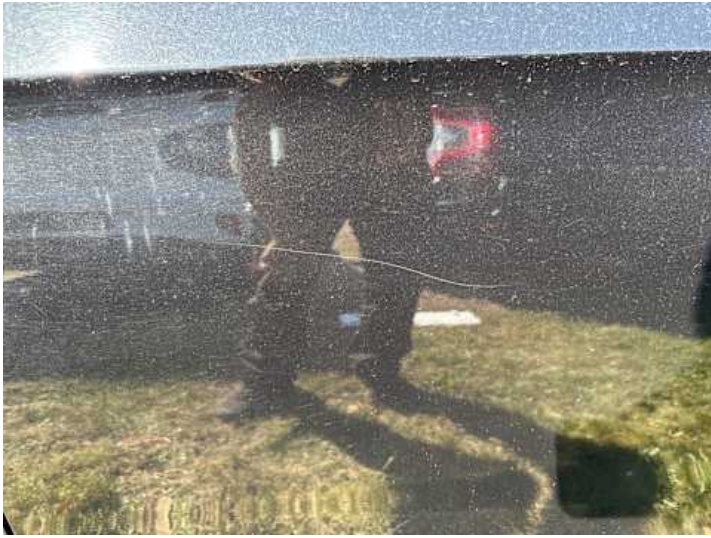
Türe hinten links (Lackschaden, Kratzer)

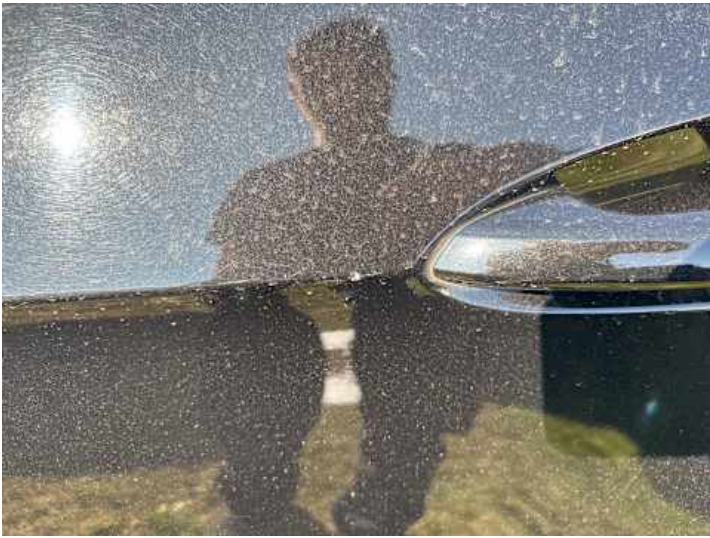
Türe hinten links (Lackschaden, Kratzer)

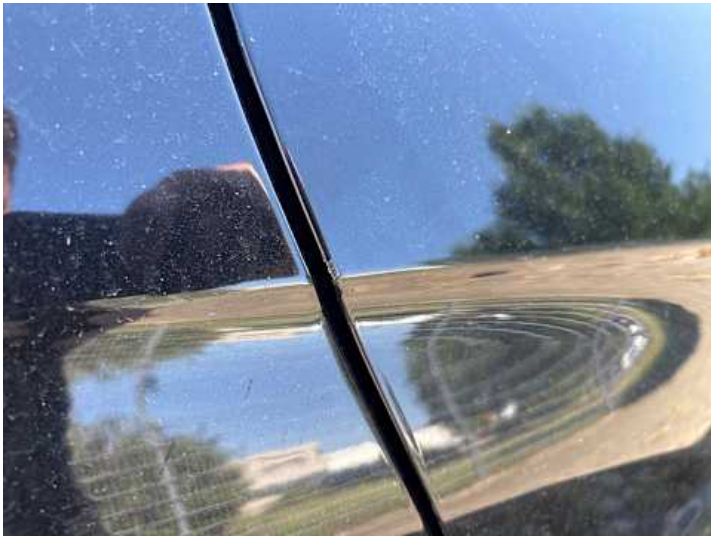
Türe hinten rechts (Lackschaden)

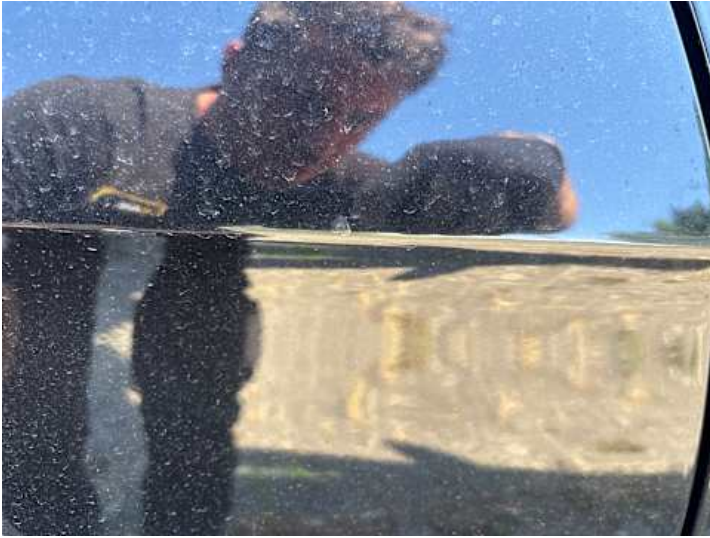
Türe hinten rechts (Lackschaden)

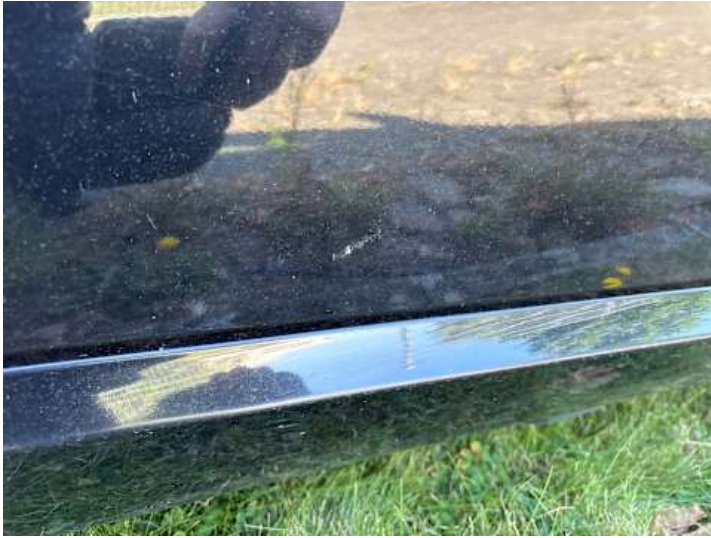
Türe hinten rechts (Lackschaden)

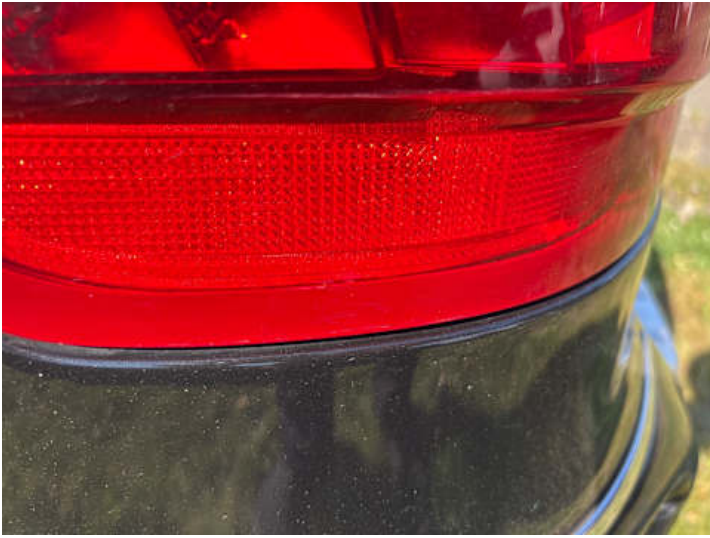
Rücklicht (links) (Kratzer)

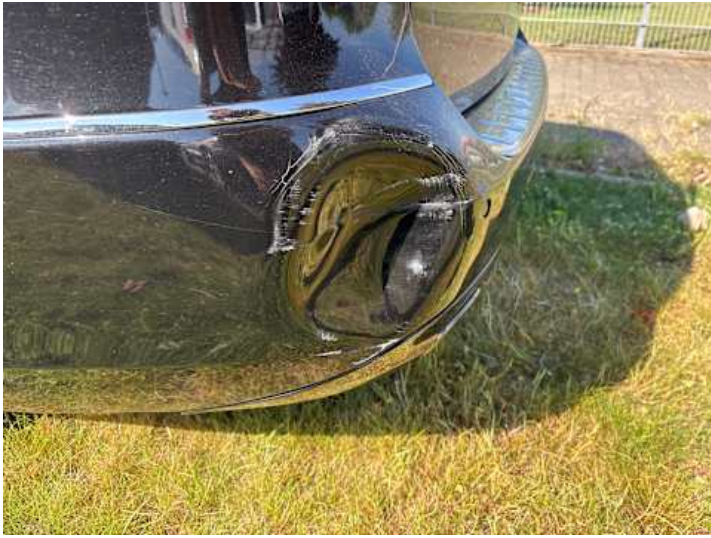
Stoßstange hinten (Lackschaden, Verformung, Kratzer)

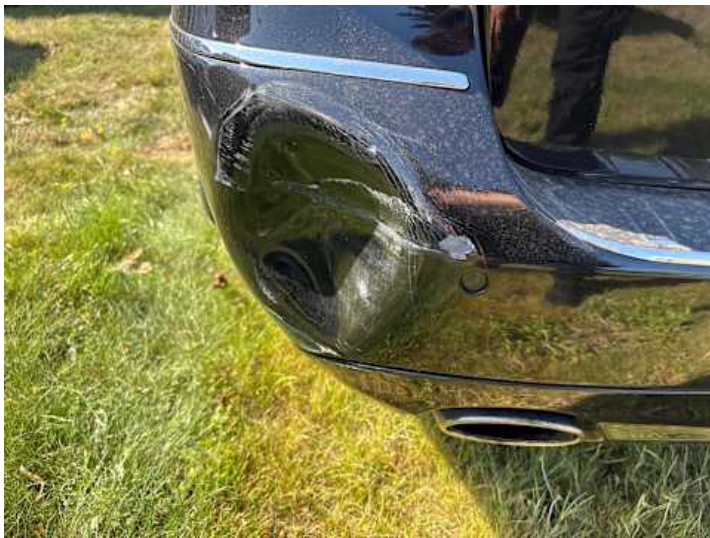
Stoßstange hinten (Lackschaden, Verformung, Kratzer)

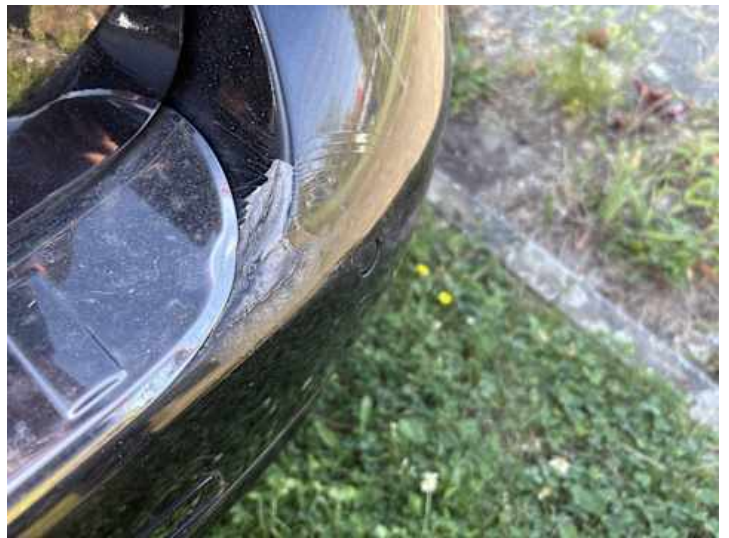
Stoßstange hinten (Lackschaden, Verformung, Kratzer)

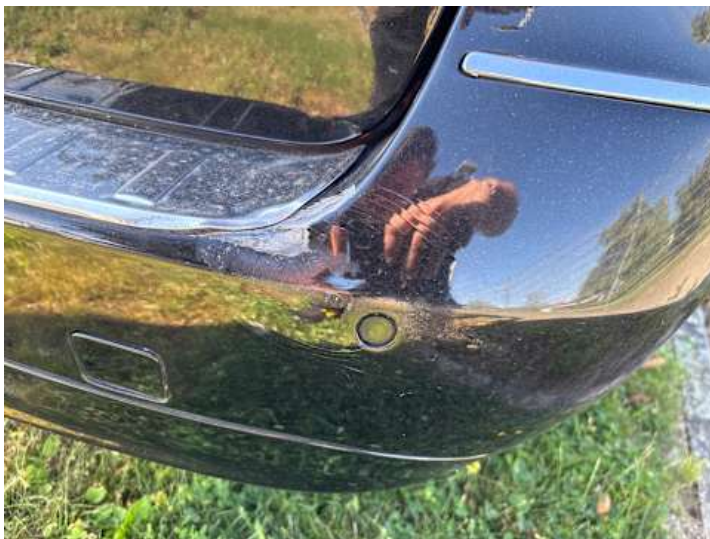
Stoßstange hinten (Lackschaden, Verformung, Kratzer)

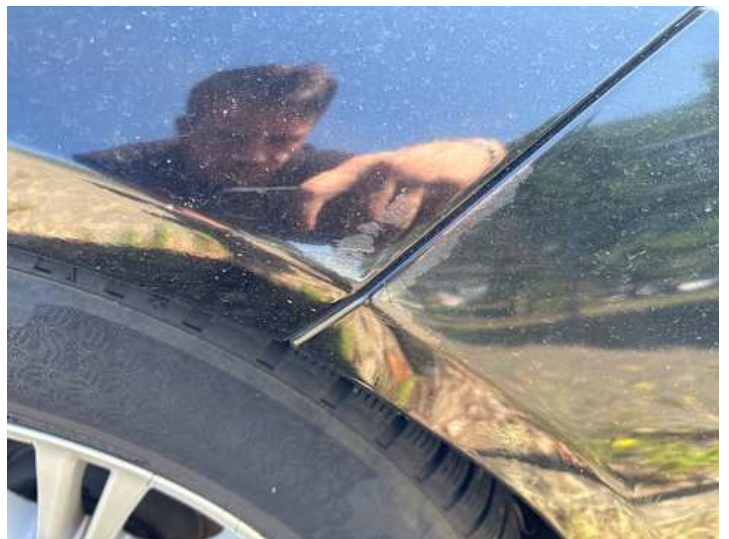
Kotflügel vorne rechts (Unsachgemäß instand gesetzt)

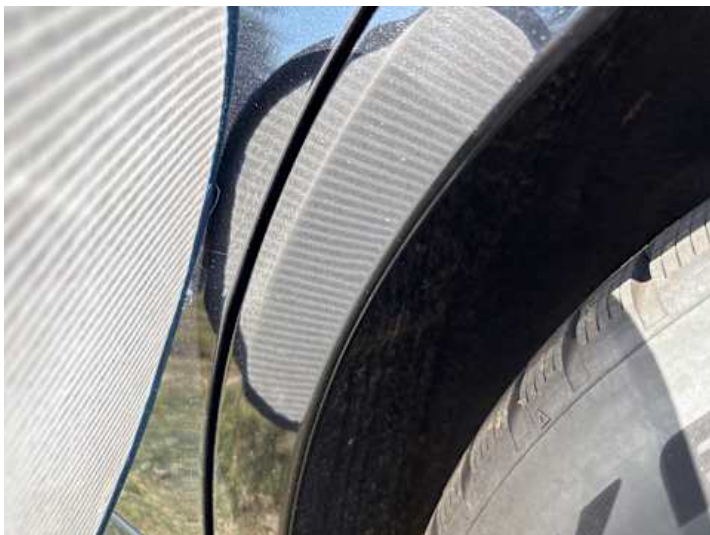
Seitenteil hinten links (Delle)

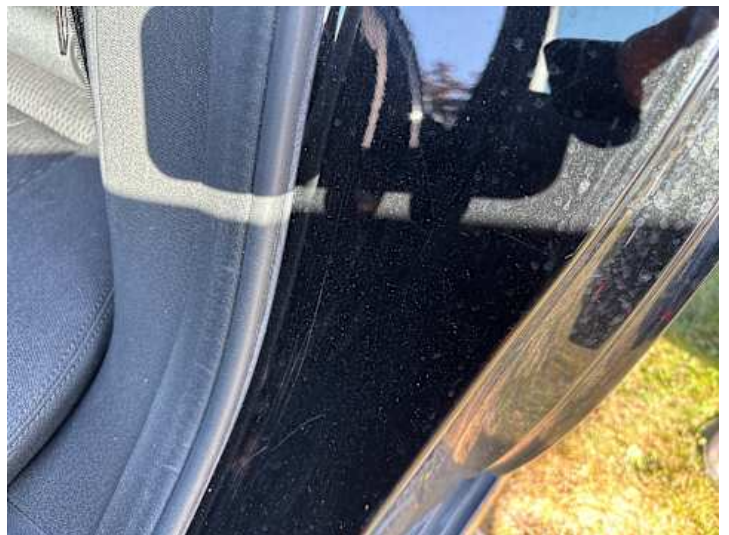
Seitenteil hinten links (Kratzer)

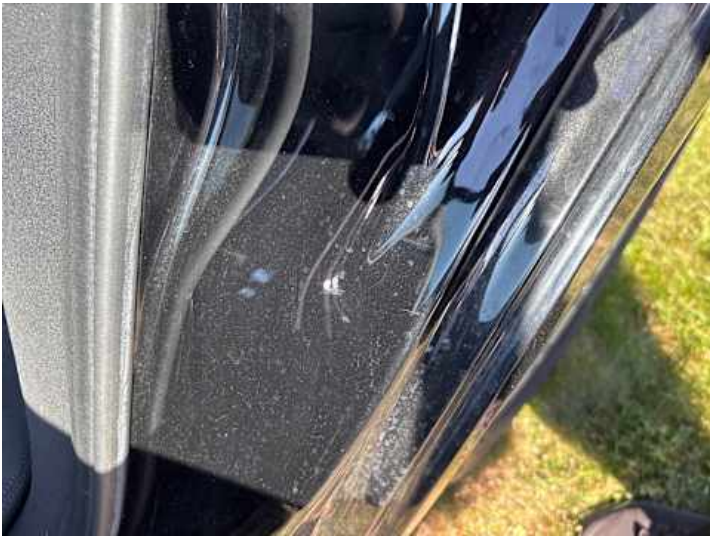
Seitenteil hinten links (Kratzer)

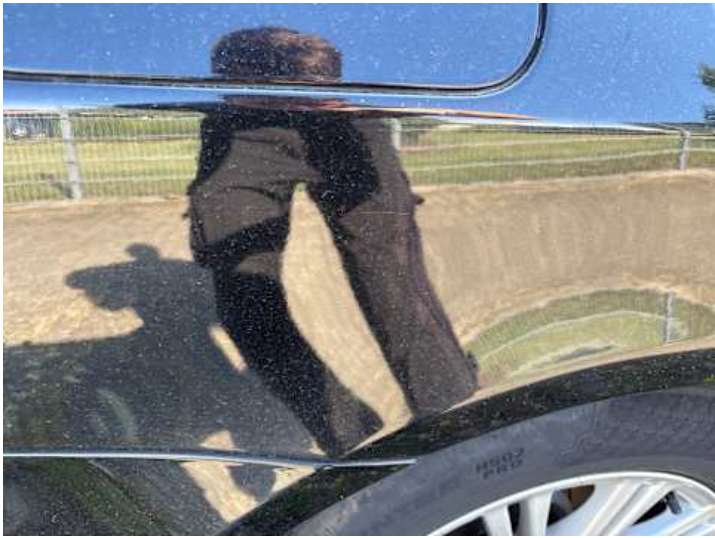
Seitenteil hinten rechts (Delle, Kratzer)

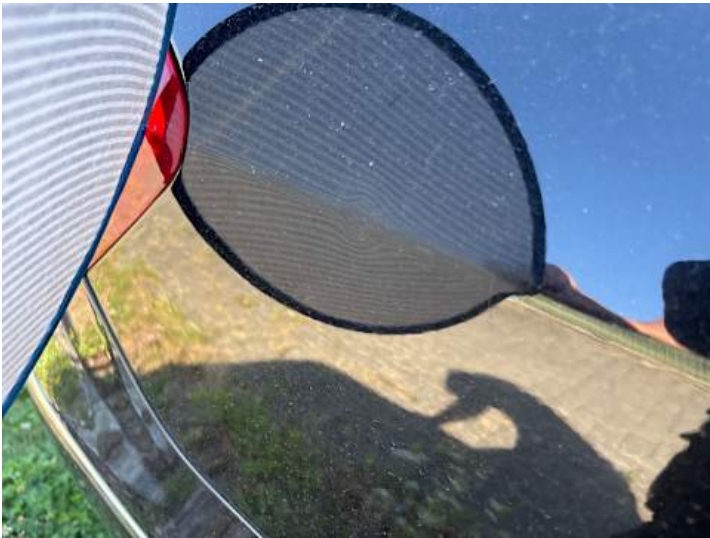
Seitenteil hinten rechts (Delle, Kratzer)

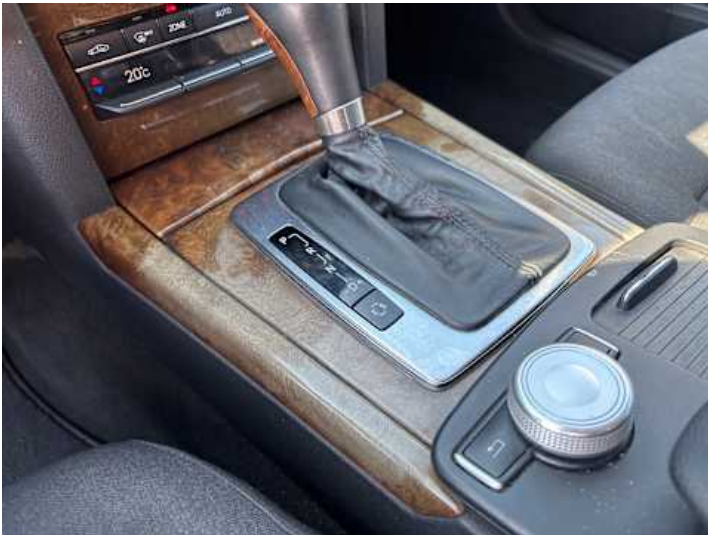
Innenraum (Verschleiß)

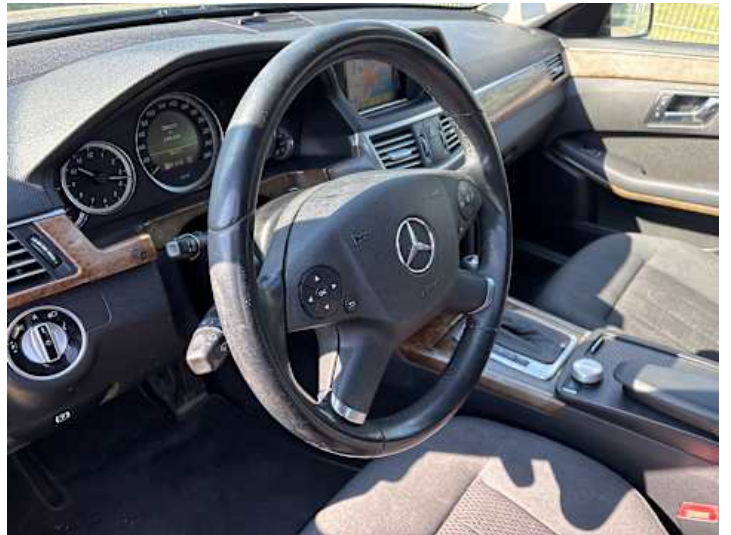
Innenraum (Verschleiß)

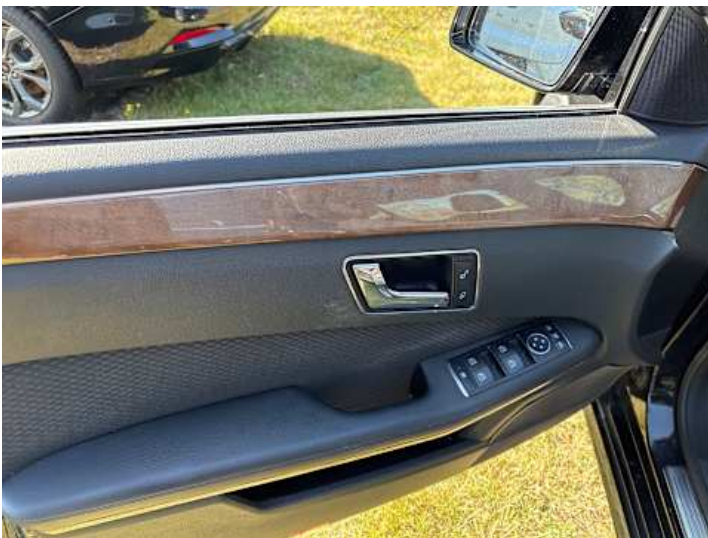
Innenraum (Verschleiß)

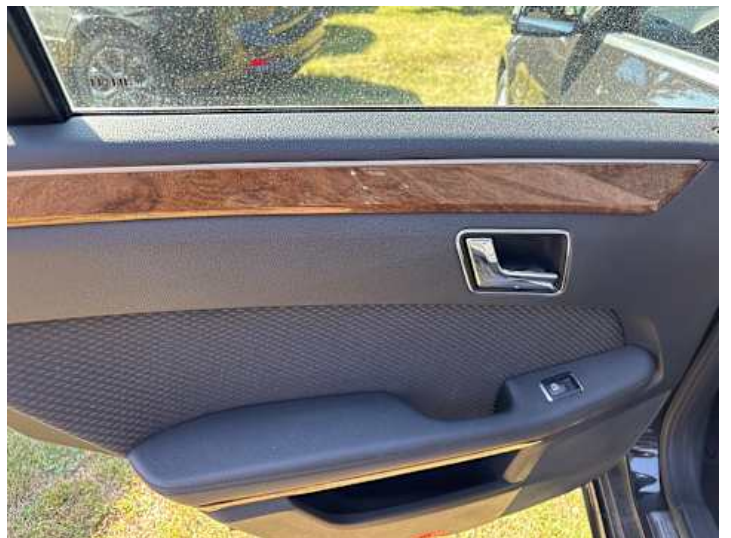
Innenraum (Verschleiß)

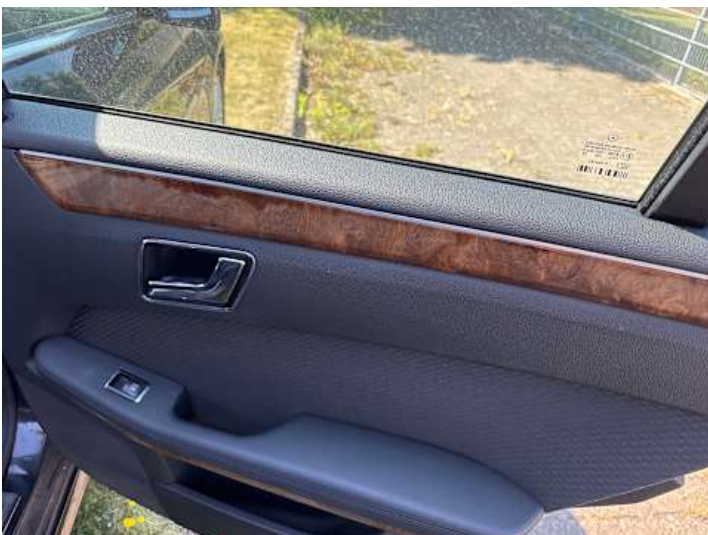
Innenraum (Verschleiß)

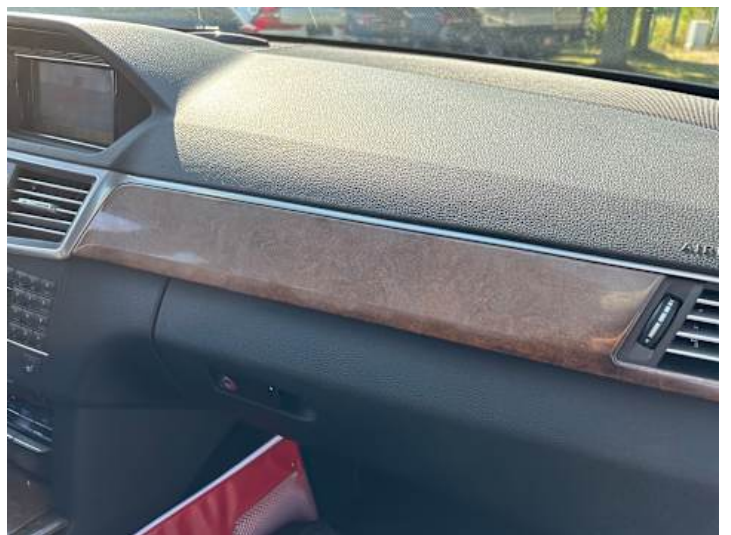
Innenraum (Verschleiß)

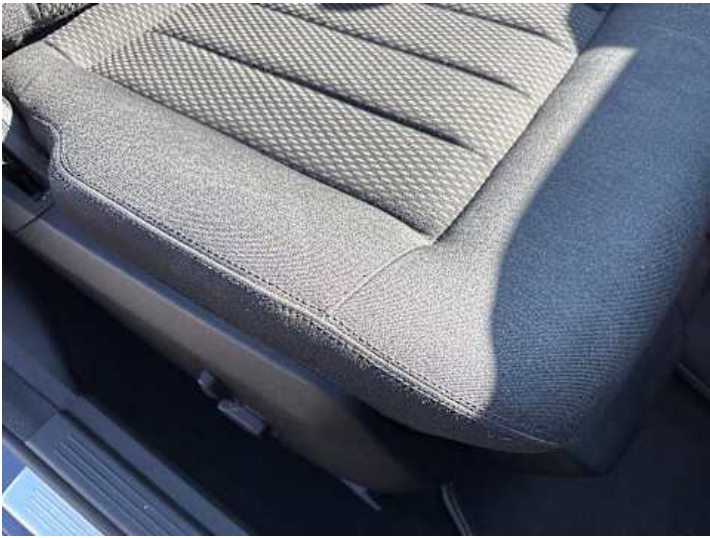
Innenraum (Verschleiß)

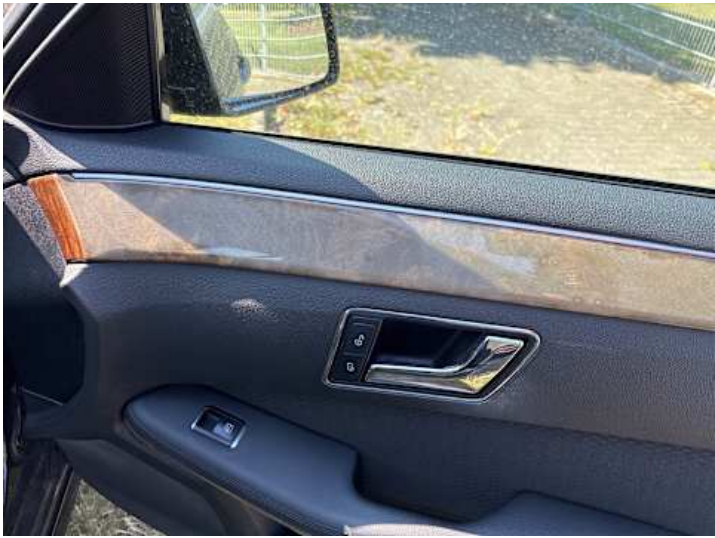
Innenraum (Verschleiß)

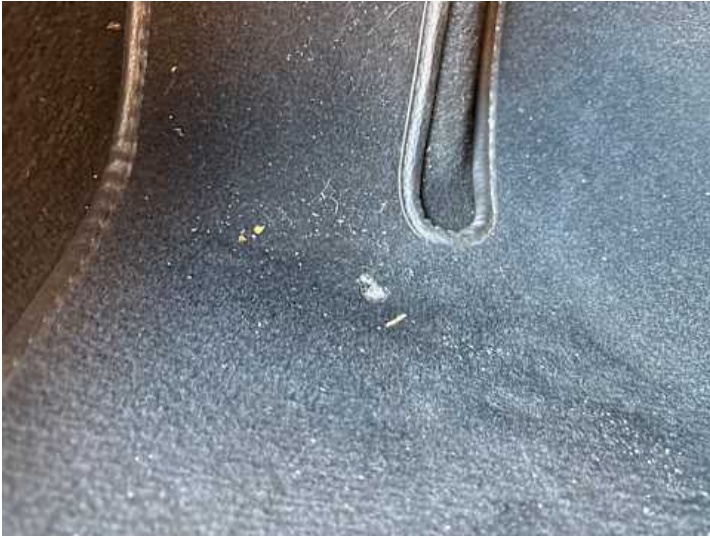
Innenraum (Brandloch)

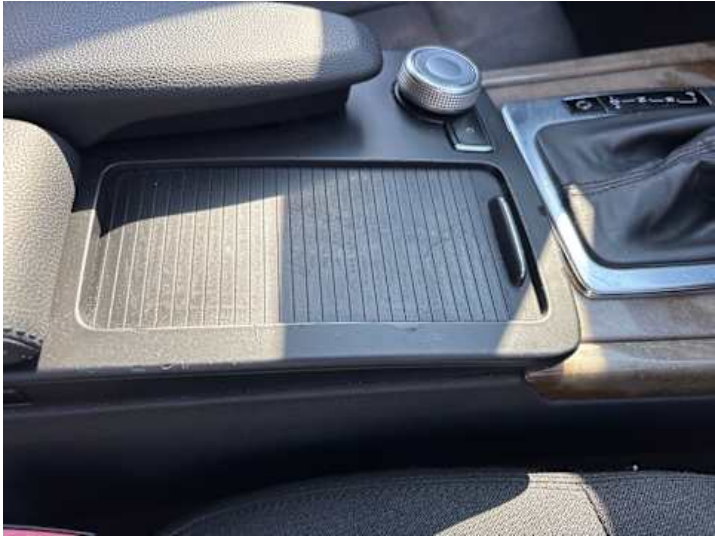
Innenraum (Diverse Schäden)
