## Volkswagen Crafter Kasten 35 mittellang Hochdach FWD

EZ 04/2021 | Kastenwagen | Diesel | Automatikgetriebe | 324.766km  
Besteuerung: Regelbesteuert (Deutschland)  
Fahrzeugstandort: 99\*\*\*  
Fahrzeug aufgenommen am: 03.08.2026

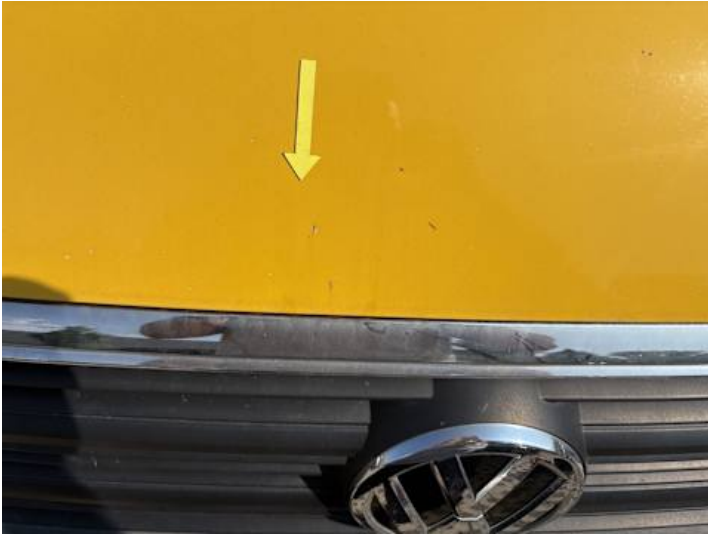
Motorhaube (Steinschlag, Lackschaden)

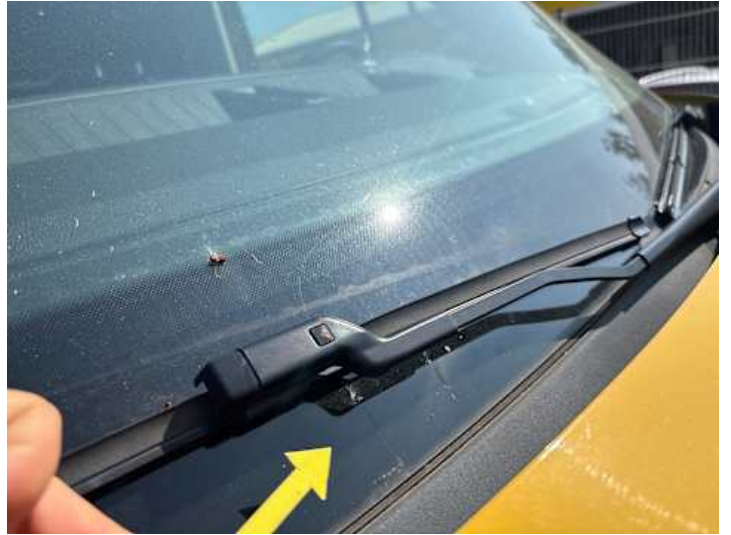
Windschutzscheibe (Riss/Bruch, Steinschlag)

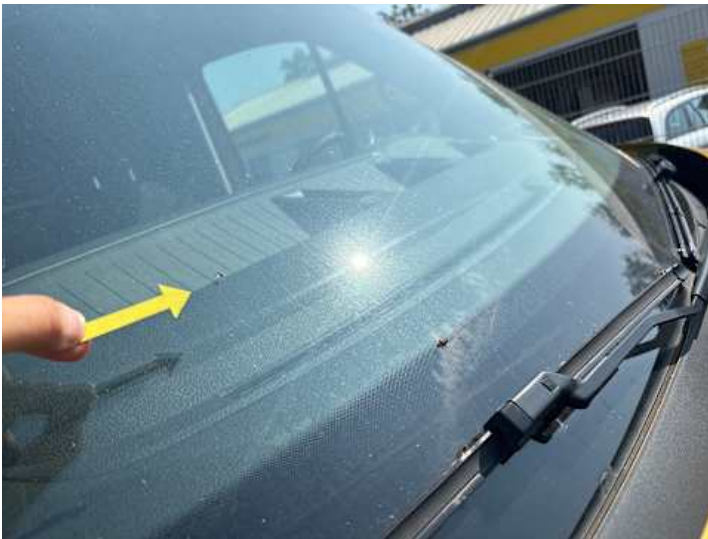
Windschutzscheibe (Riss/Bruch, Steinschlag)

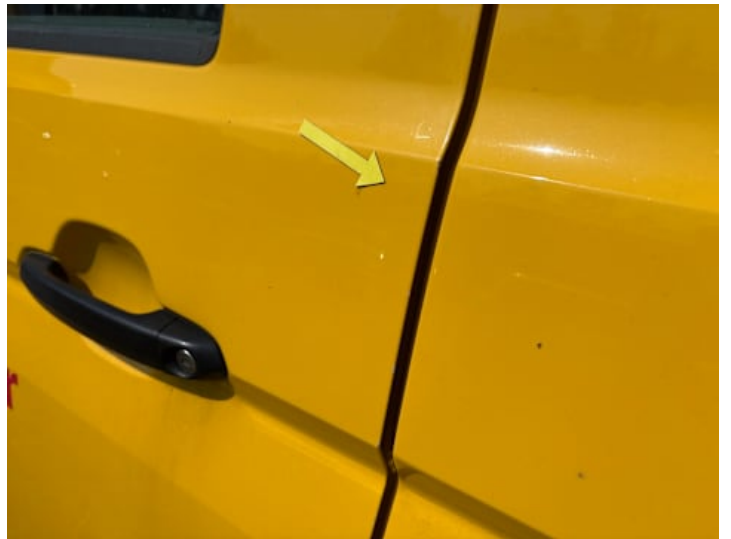
Fahrtür (Kratzer)

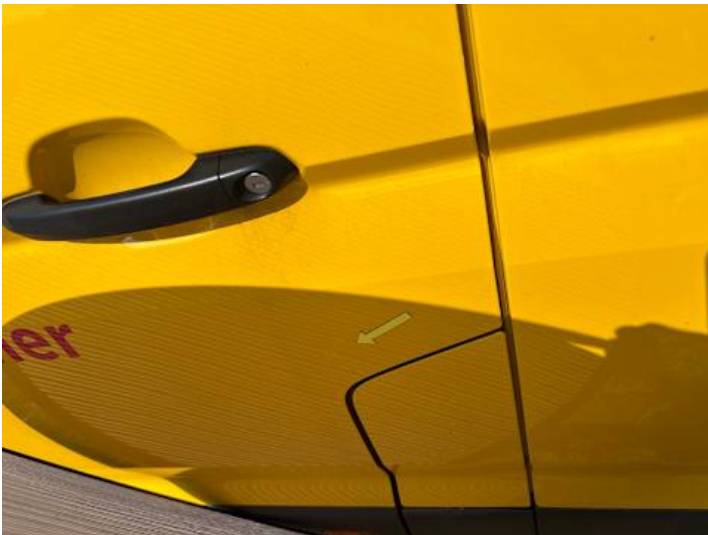
Fahrtür (Delle)

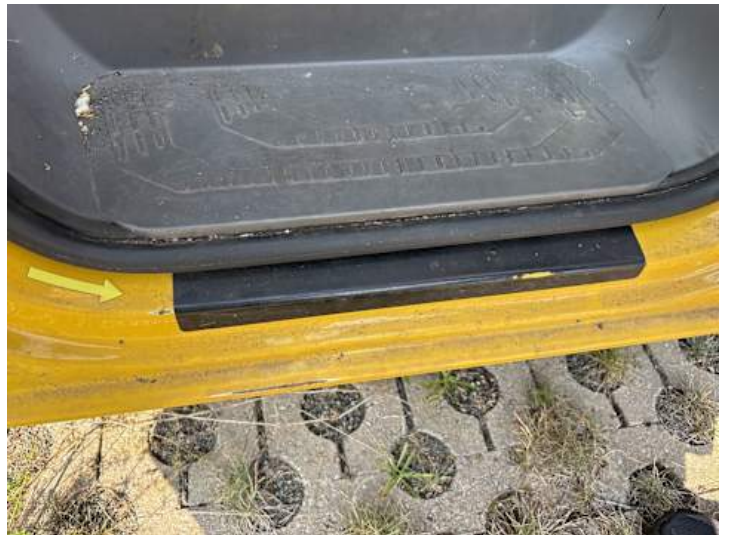
Fahrtür (Kratzer)

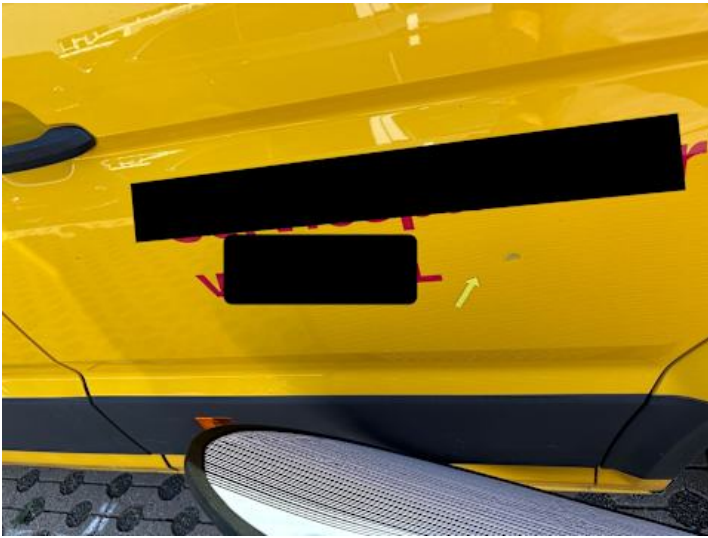
Beifahrertür (Delle)

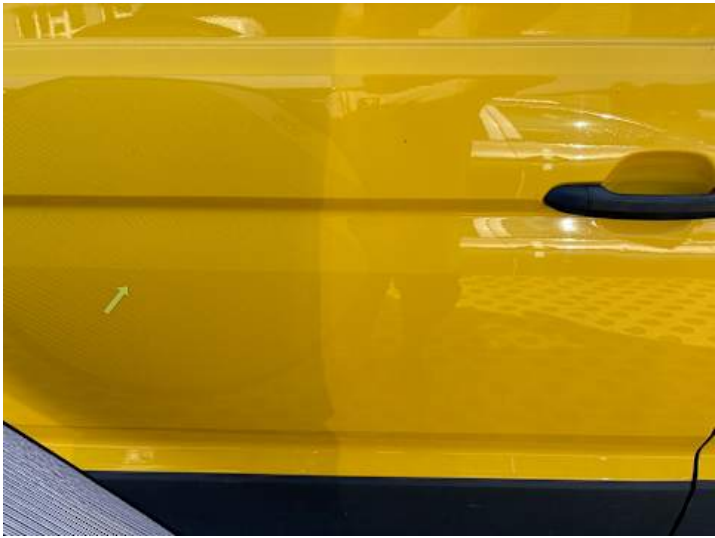
Türe hinten rechts (Delle)

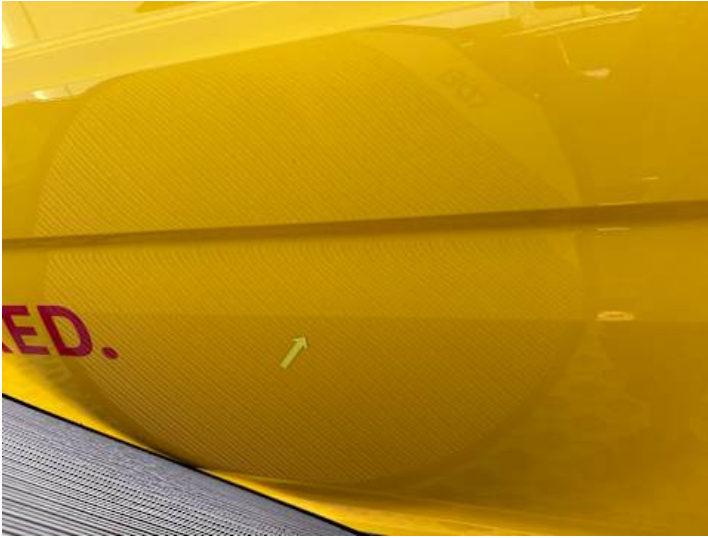
Türe hinten rechts (Delle)

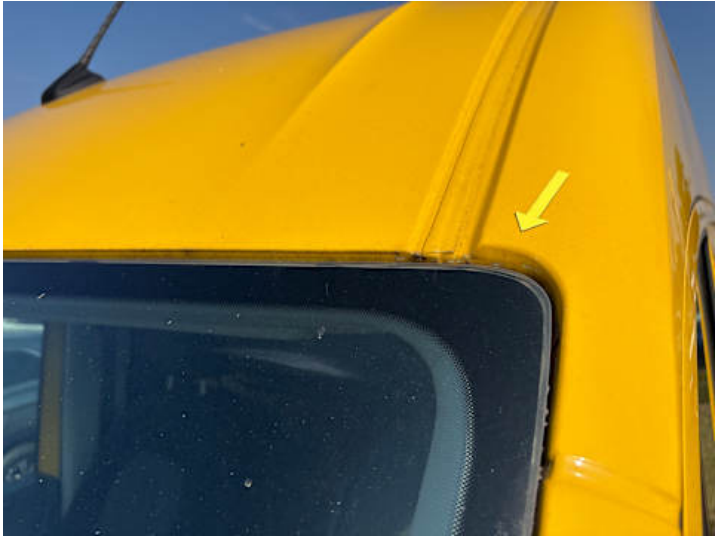
Dach (Kratzer)

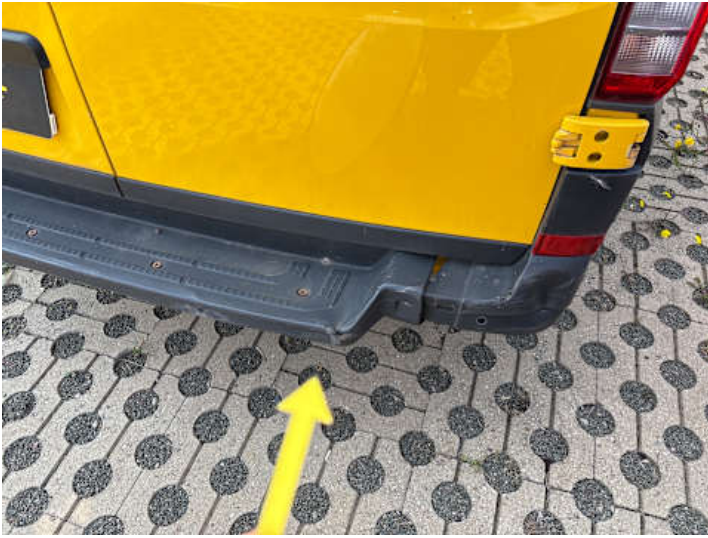
Stoßstange hinten (Verformung, Riss/Bruch, Spaltmaße ungenau)

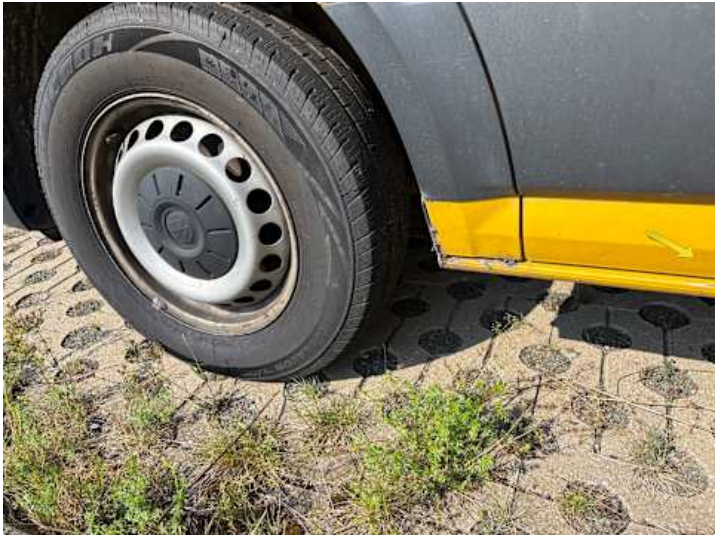
Schweller links (Kratzer)

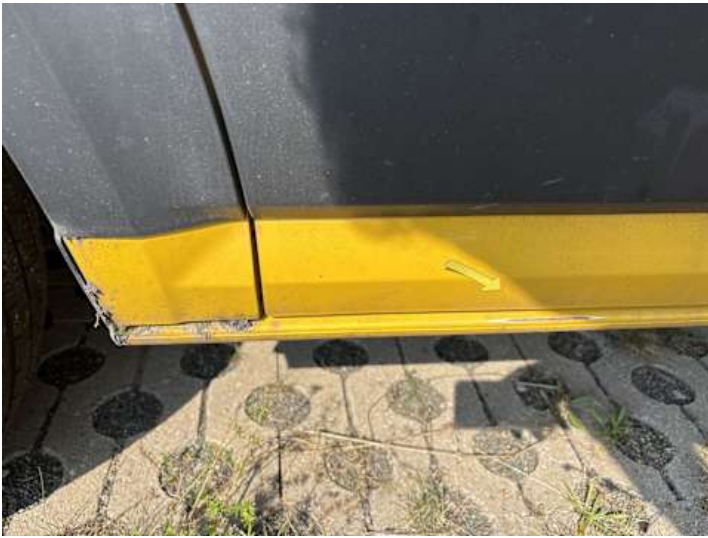
Schweller links (Kratzer)

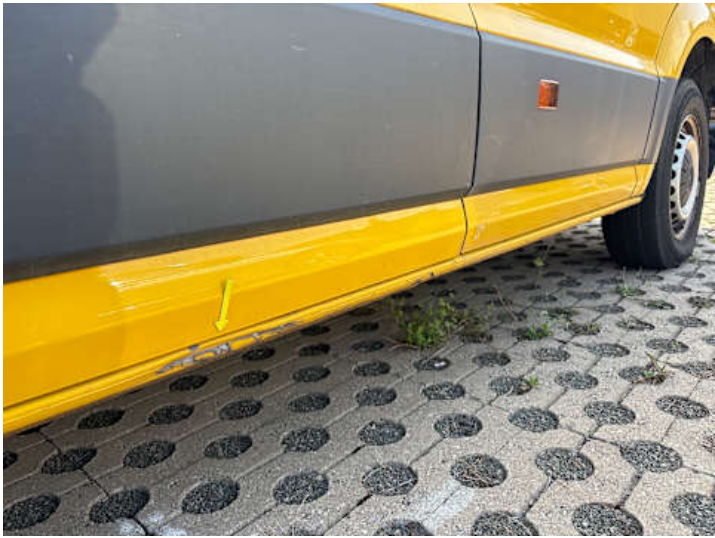
Schweller rechts (Lackschaden, Riss/Bruch)

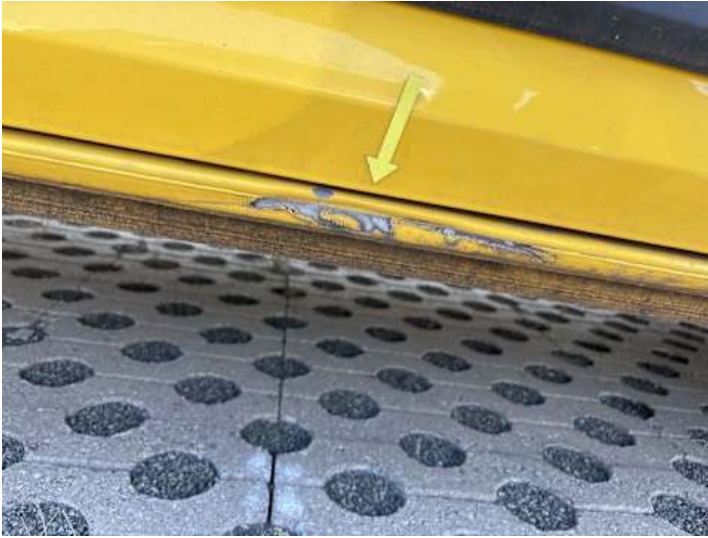
Schweller rechts (Lackschaden, Riss/Bruch)

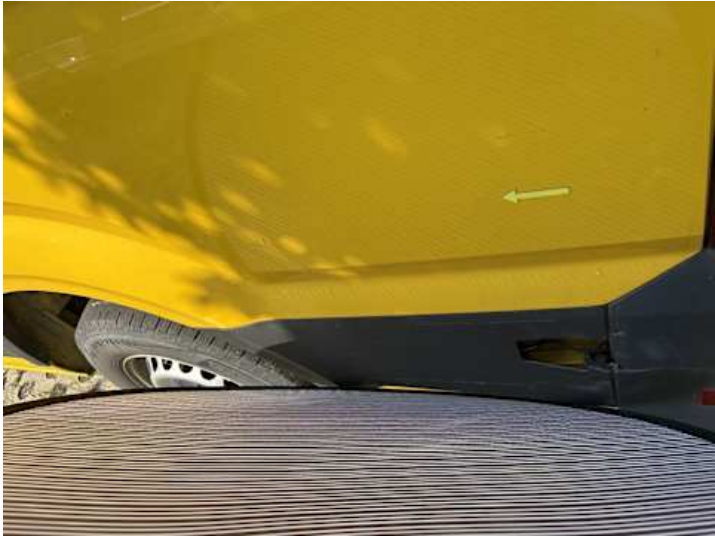
Seitenteil hinten links (Delle)

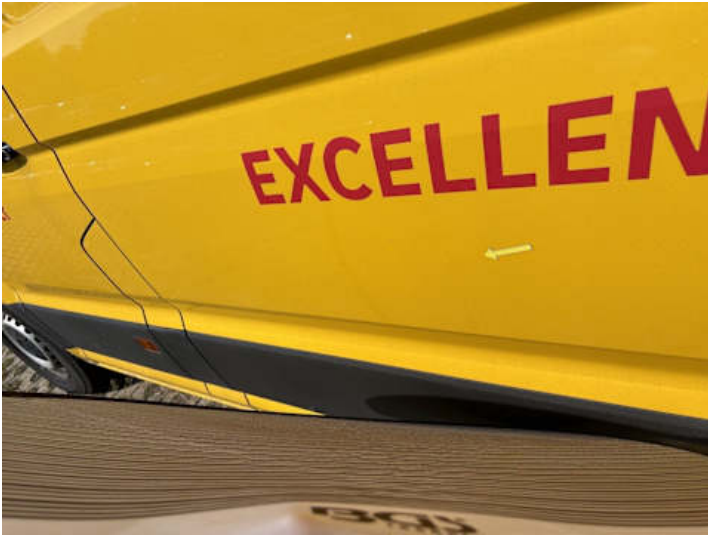
Seitenteil hinten links (Delle)

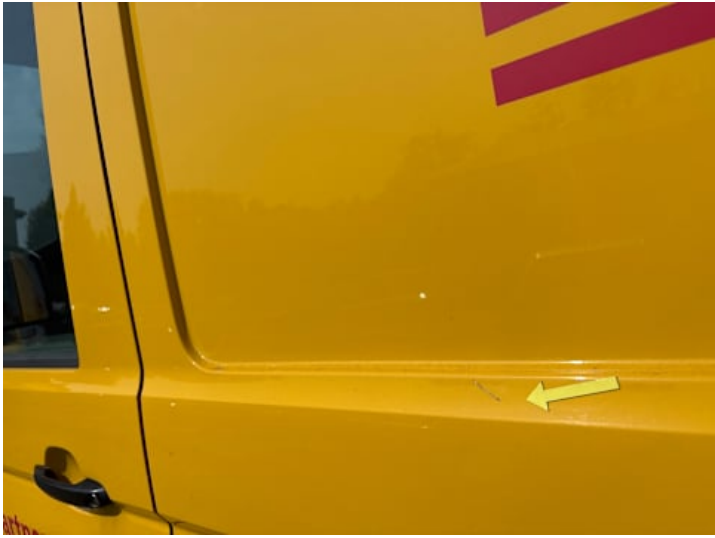
Seitenteil hinten links (Kratzer)

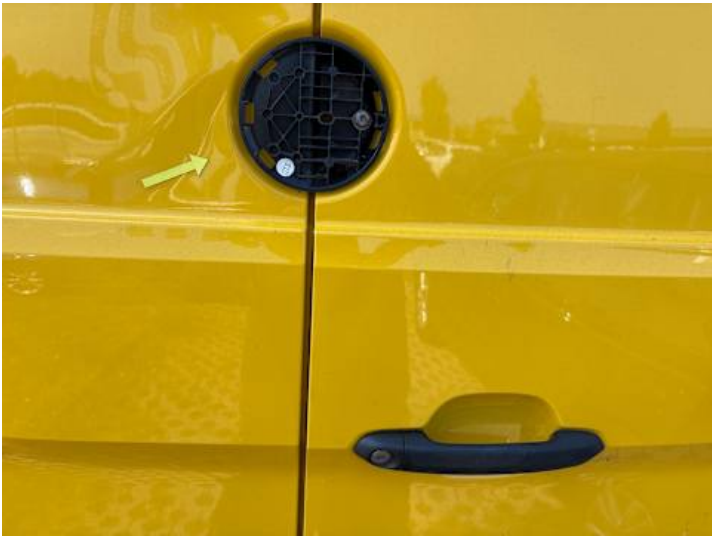
Heckklappe (Anderer Schaden): Bauteil fehlt

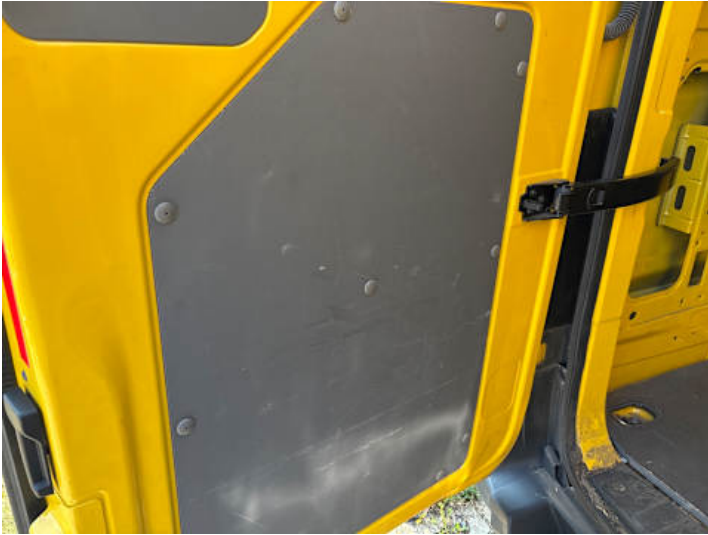
Innenraum (Verschleiß)

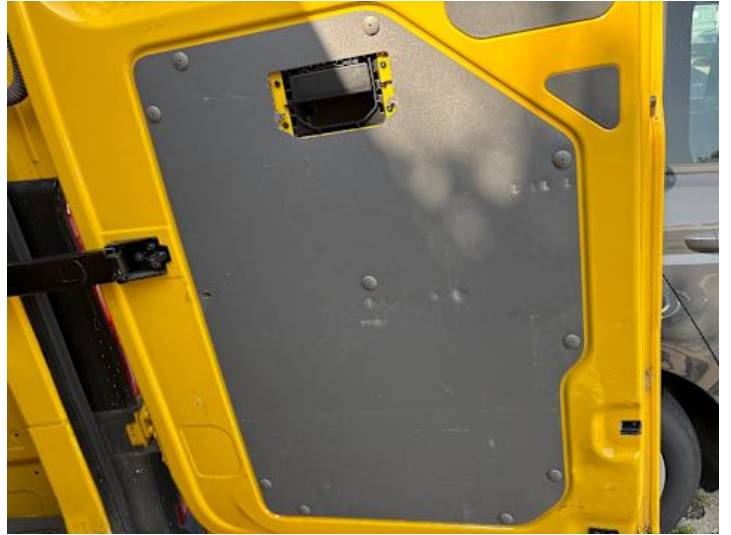
Innenraum (Verschleiß)

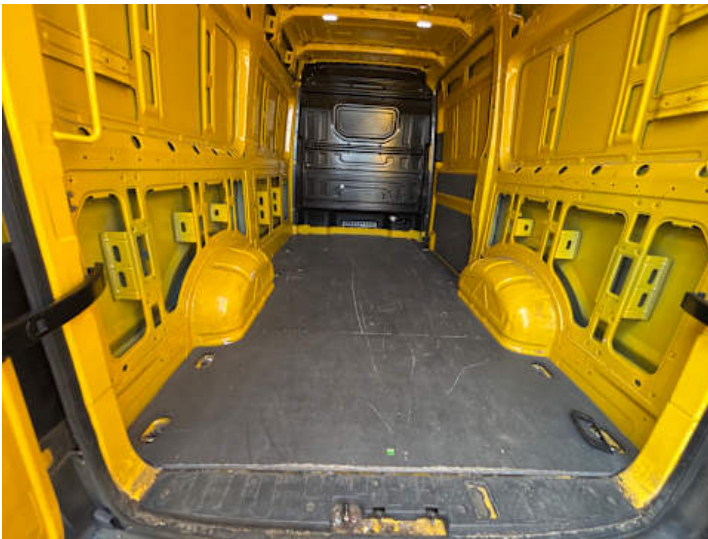
Innenraum (Verschleiß)

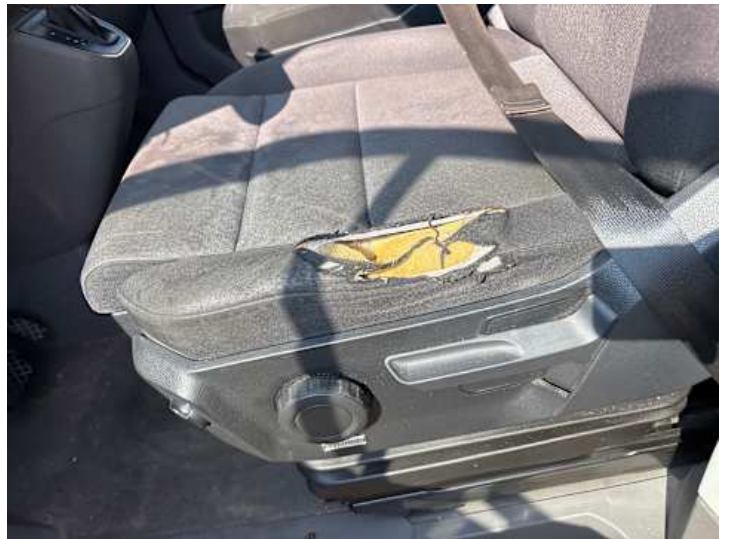
Innenraum (Riss/Bruch)
