## Volkswagen Crafter Kasten 35 mittellang Hochdach RWD

EZ 07/2021 | Kastenwagen | Diesel | Schaltgetriebe | 251.141km  
Besteuerung: Regelbesteuert (Deutschland)  
Fahrzeugstandort: 86\*\*\*  
Fahrzeug aufgenommen am: 03.08.2026

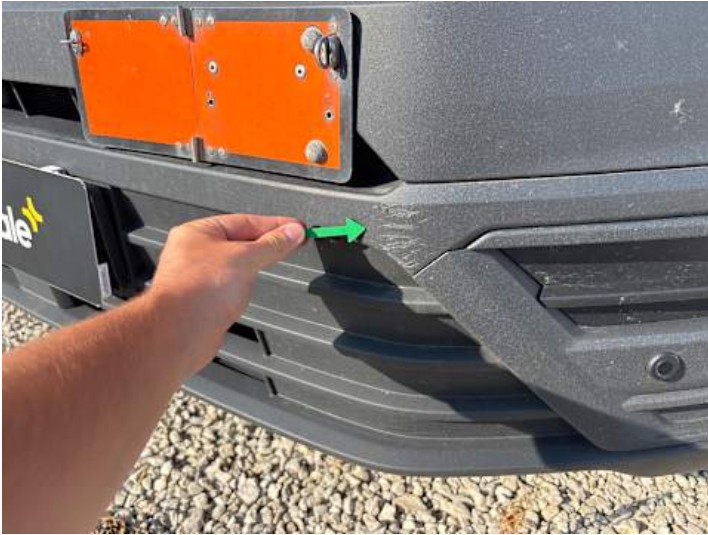
Stoßstange vorne (Kratzer)

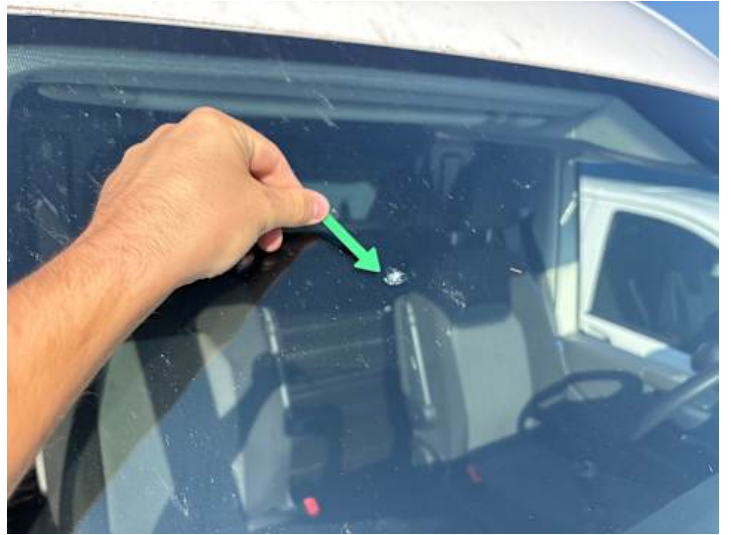
Windschutzscheibe (Riss/Bruch, Steinschlag)

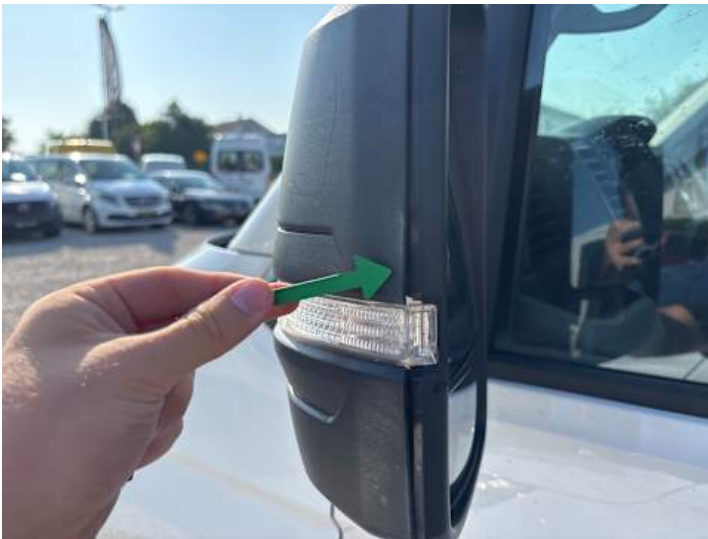
Fahrertür (Kratzer, Anderer Schaden): Spiegelkappe lose

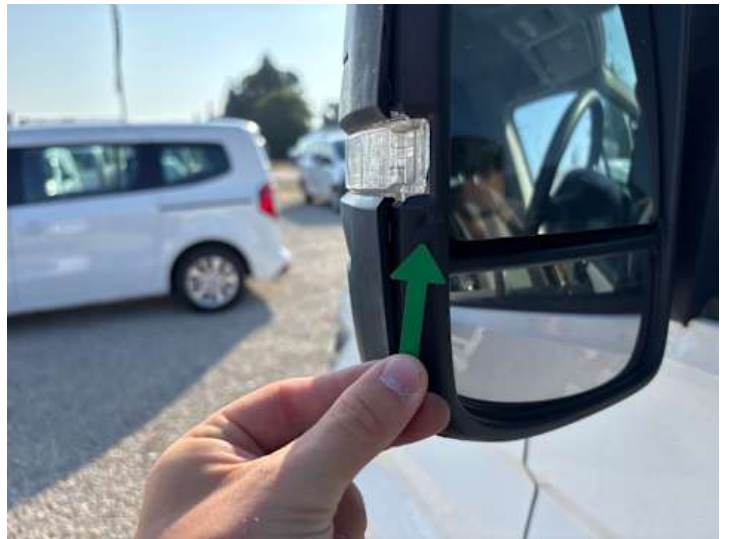
Fahrertür (Kratzer, Anderer Schaden): Spiegelkappe lose

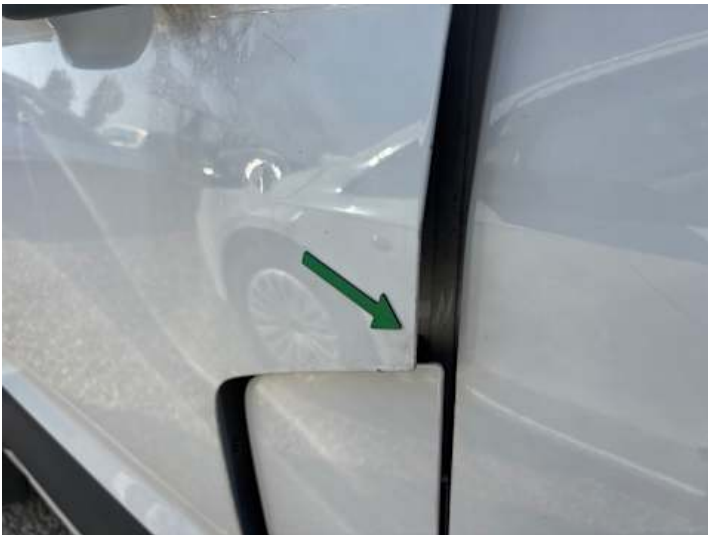
Fahrertür (Lackschaden)

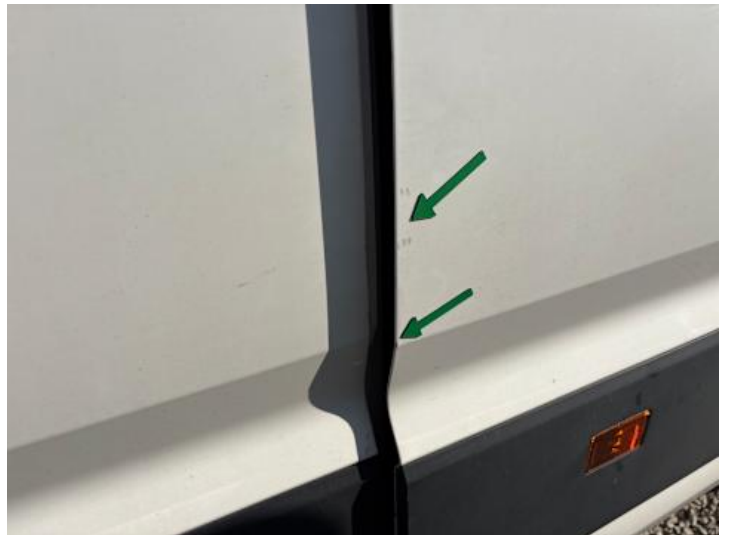
Beifahrertür (Lackschaden, Kratzer)

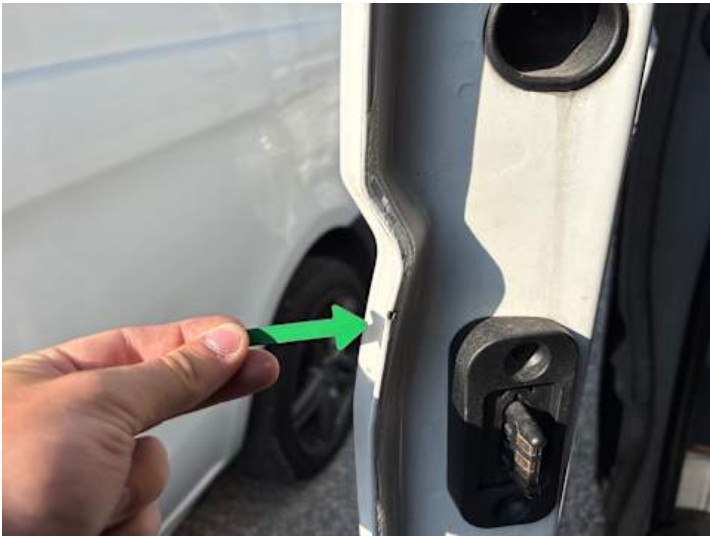
Türe hinten rechts (Lackschaden)

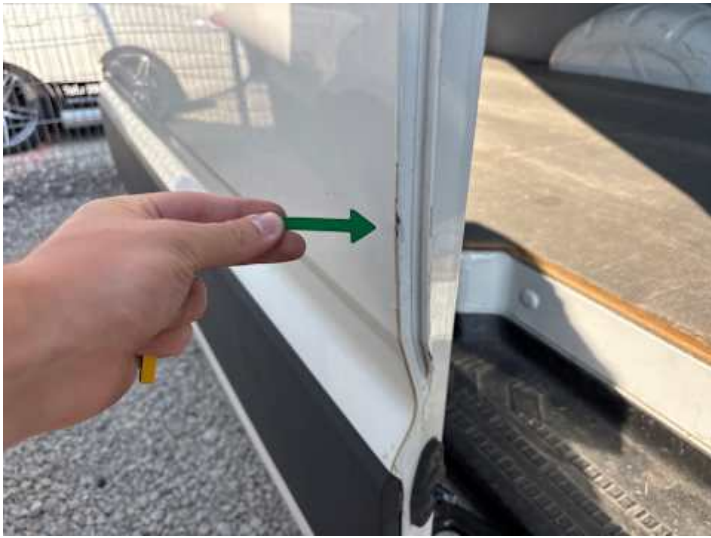
Türe hinten rechts (Lackschaden)

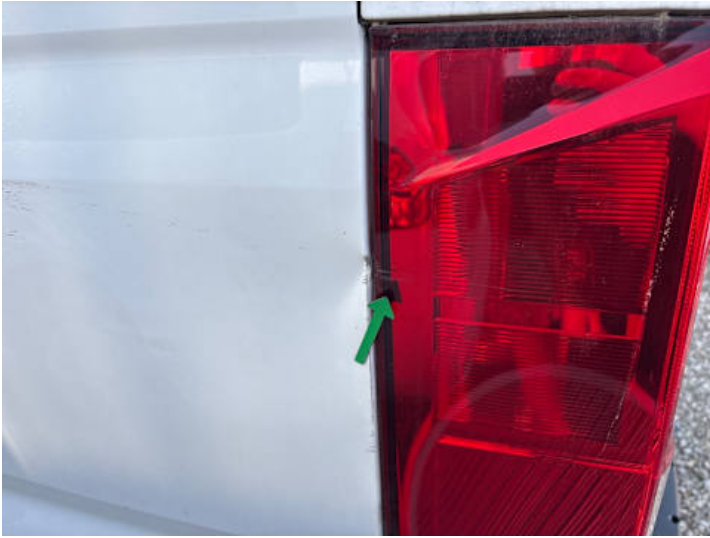
Rücklicht (links) (Kratzer)

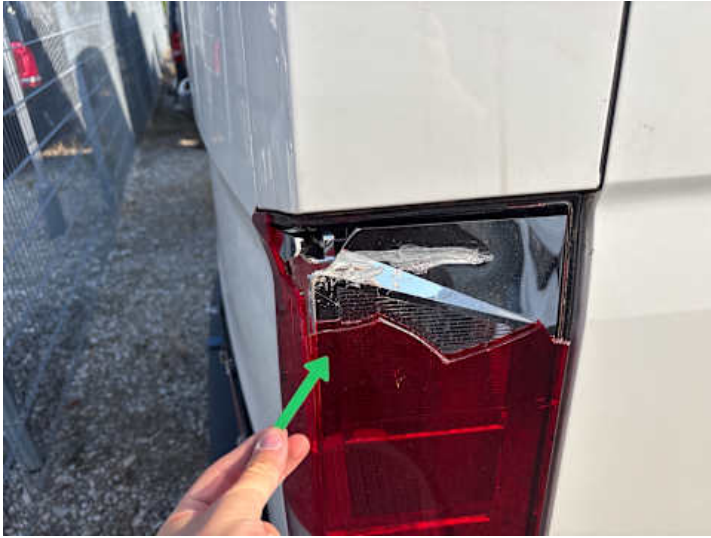
Rücklicht (rechts) (Riss/Bruch)

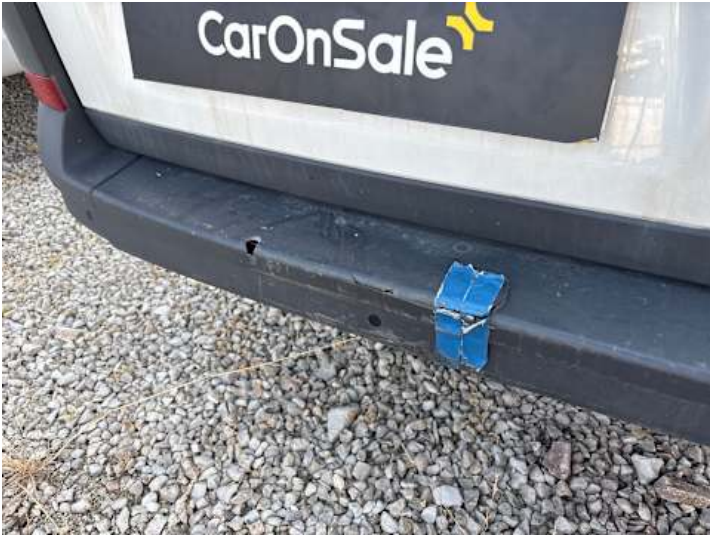
Stoßstange hinten (Kratzer, Riss/Bruch, Verformung)

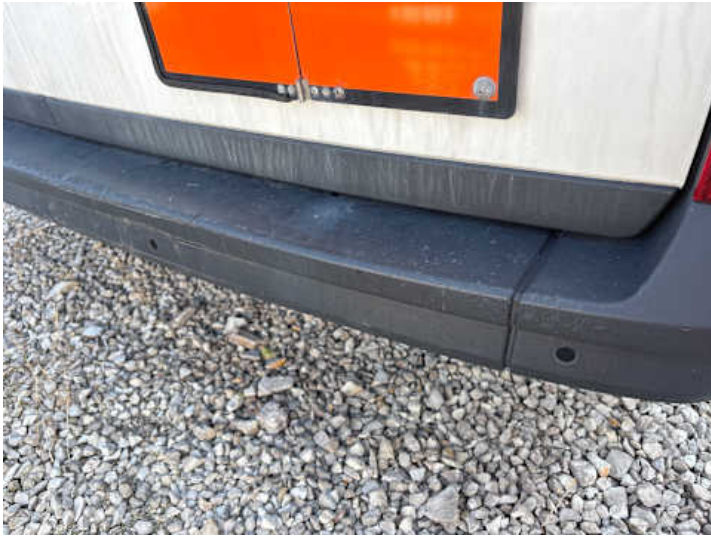
Stoßstange hinten (Kratzer, Riss/Bruch, Verformung)

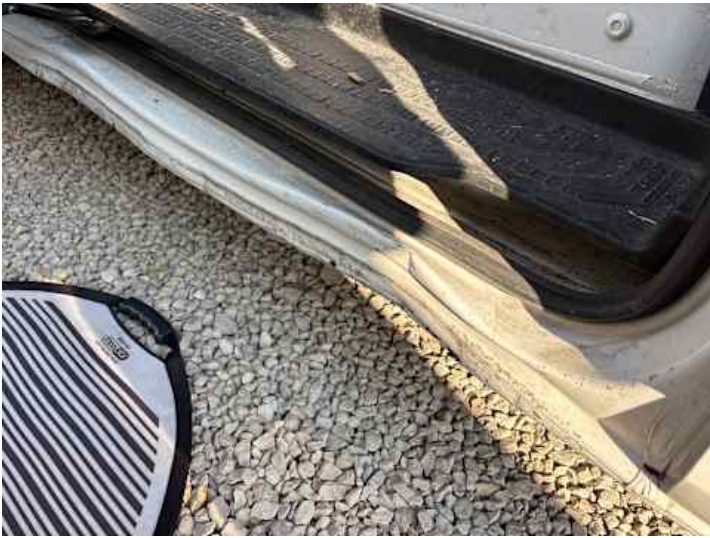
Schweller rechts (Verformung, Lackschaden, Kratzer, Rost)

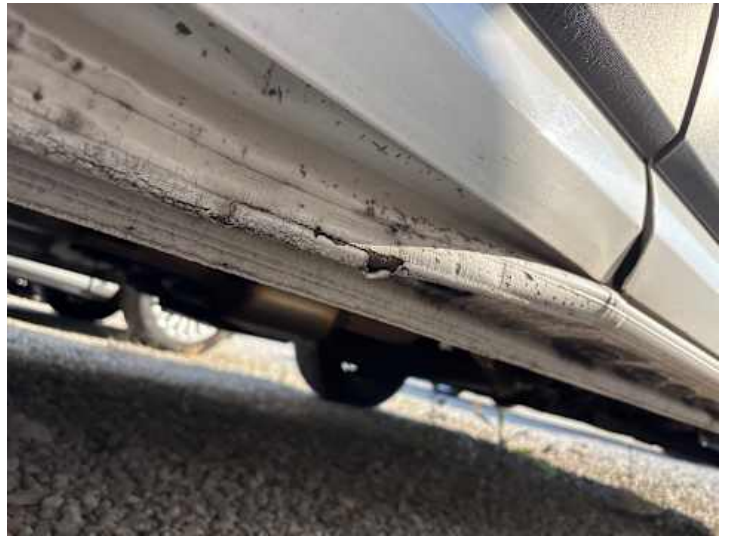
Schweller rechts (Verformung, Lackschaden, Kratzer, Rost)

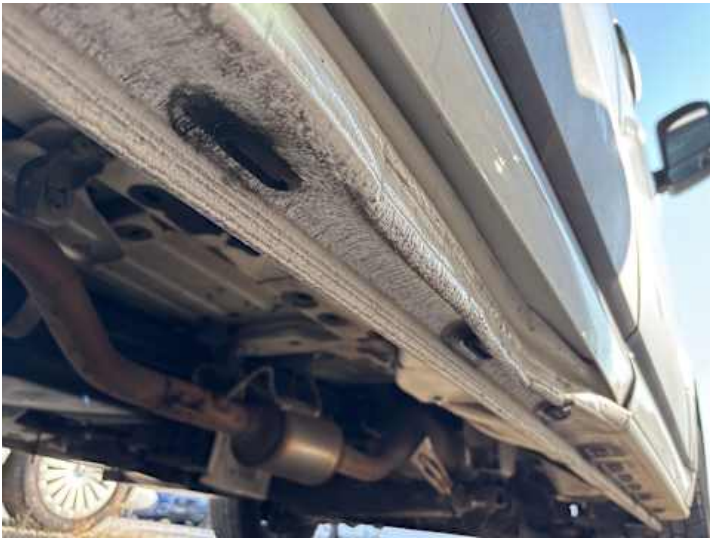
Schweller rechts (Verformung, Lackschaden, Kratzer, Rost)

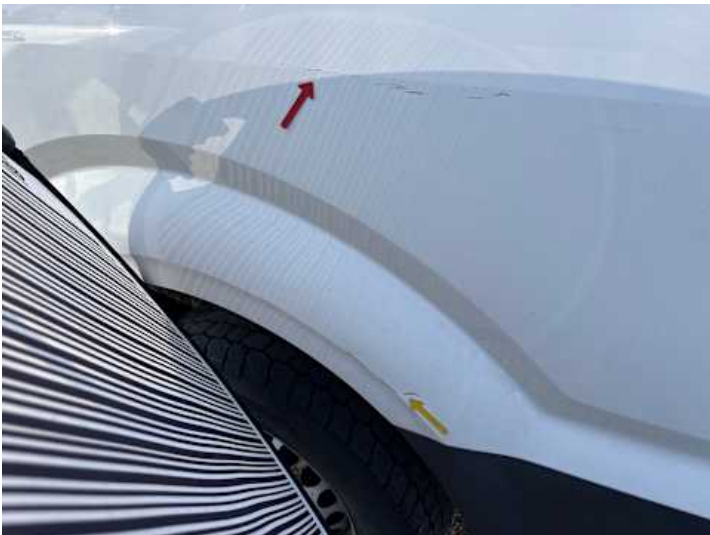
Seitenteil hinten links (Verformung, Kratzer, Lackschaden, Rost)

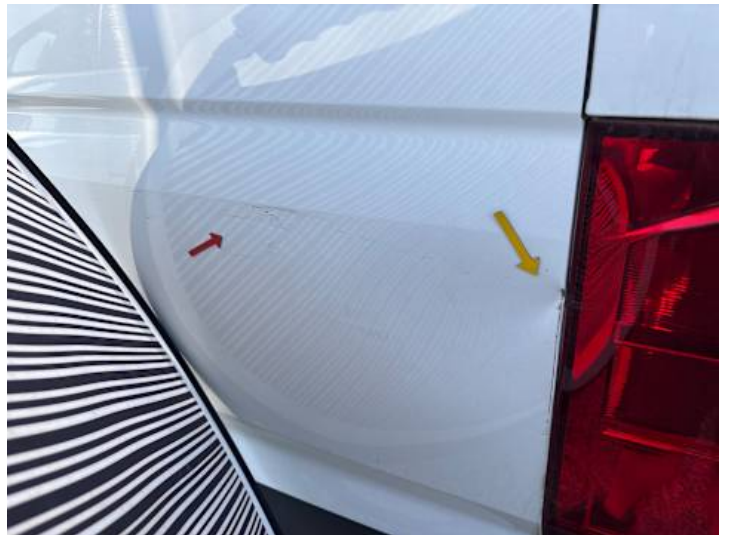
Seitenteil hinten links (Verformung, Kratzer, Lackschaden, Rost)

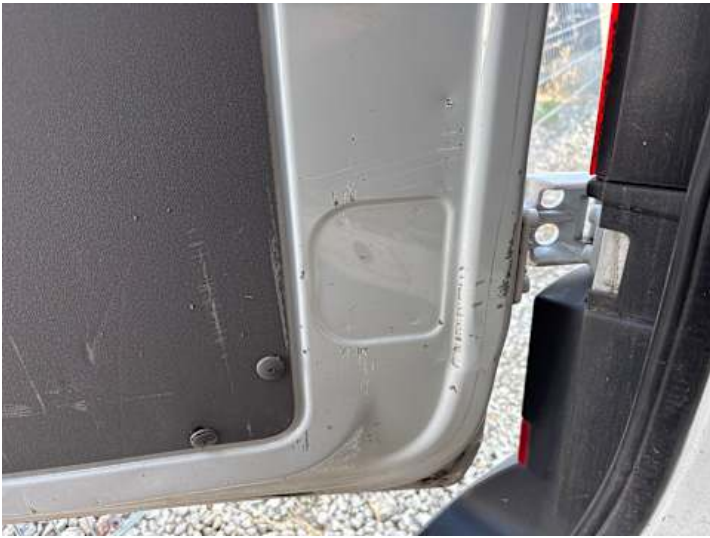
Heckklappe (Delle, Kratzer, Lackschaden)

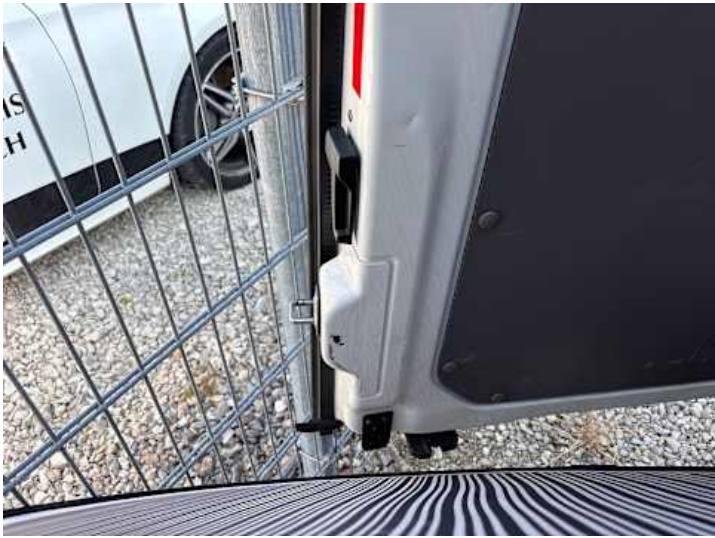
Heckklappe (Delle, Kratzer, Lackschaden)

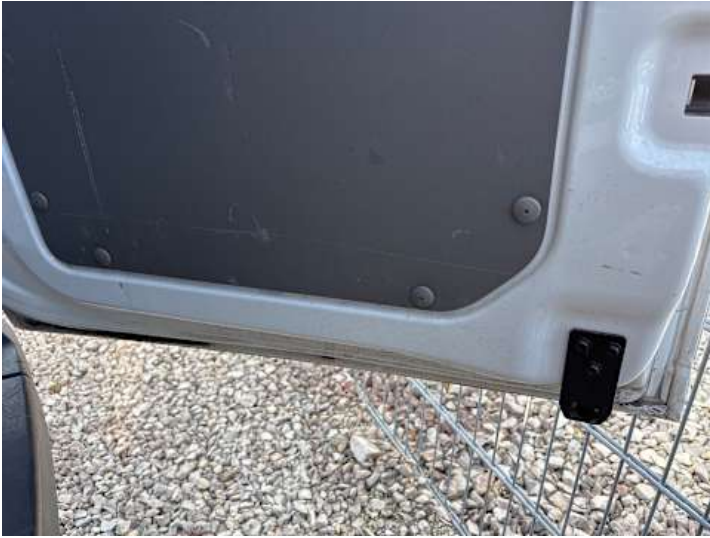
Heckklappe (Delle, Kratzer, Lackschaden)

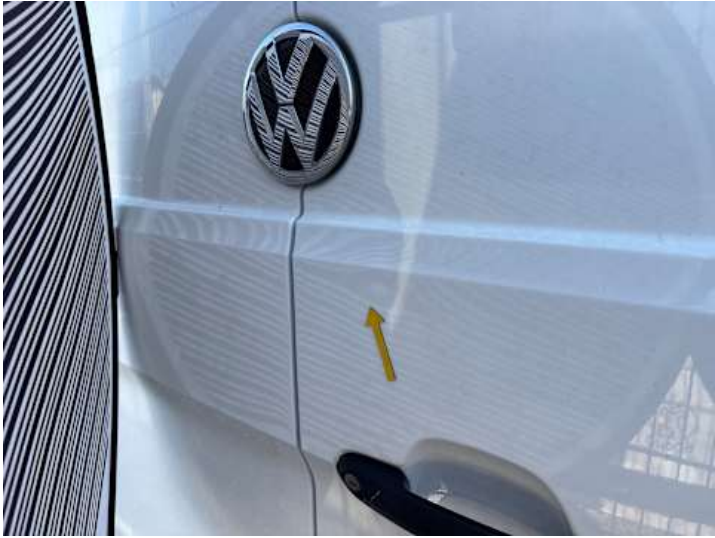
Heckklappe (Delle, Kratzer, Lackschaden)

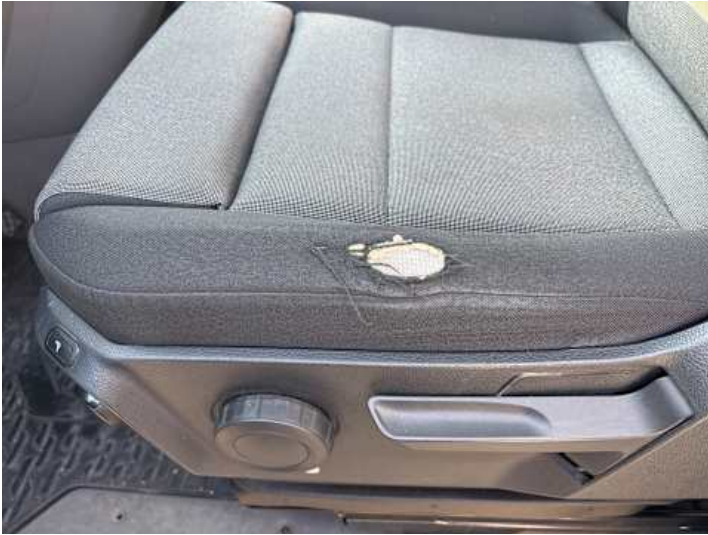
Innenraum (Riss/Bruch)

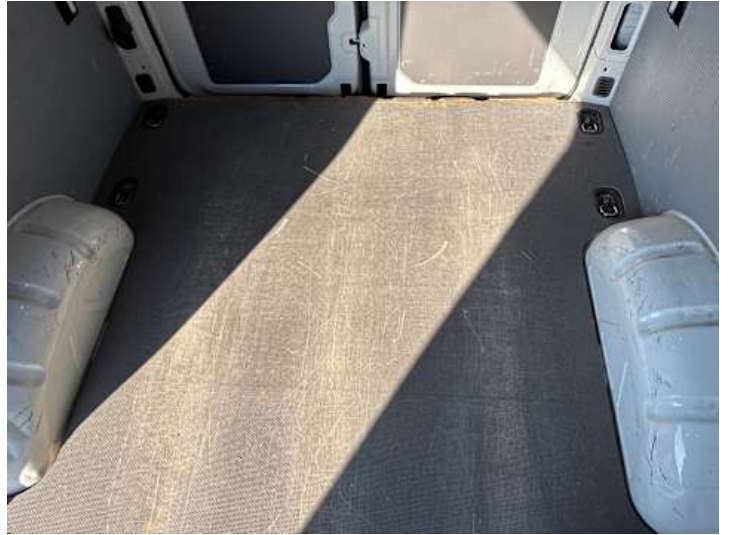
Innenraum (Verschmutzung, Kratzer, Riss/Bruch, Anderer Schaden): Dellen

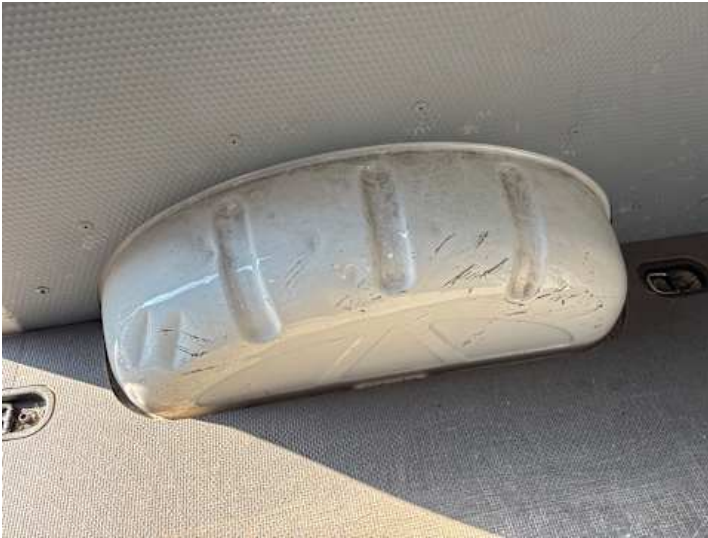
Innenraum (Verschmutzung, Kratzer, Riss/Bruch, Anderer Schaden): Dellen

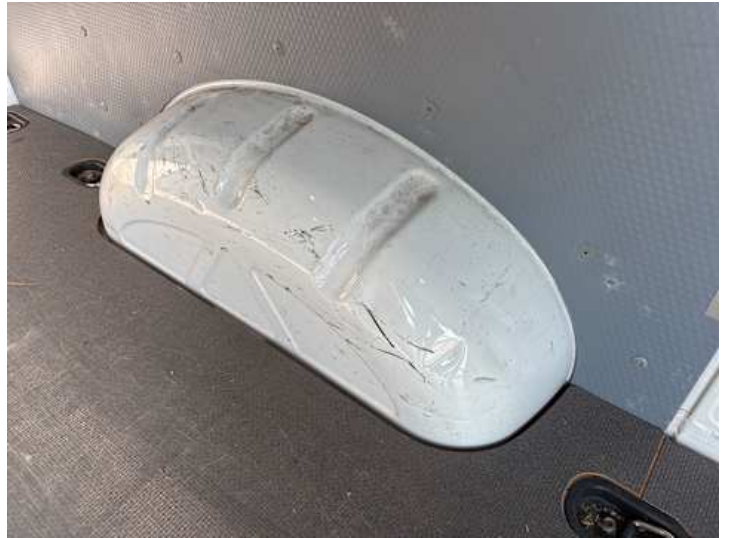
Innenraum (Verschmutzung, Kratzer, Riss/Bruch, Anderer Schaden): Dellen

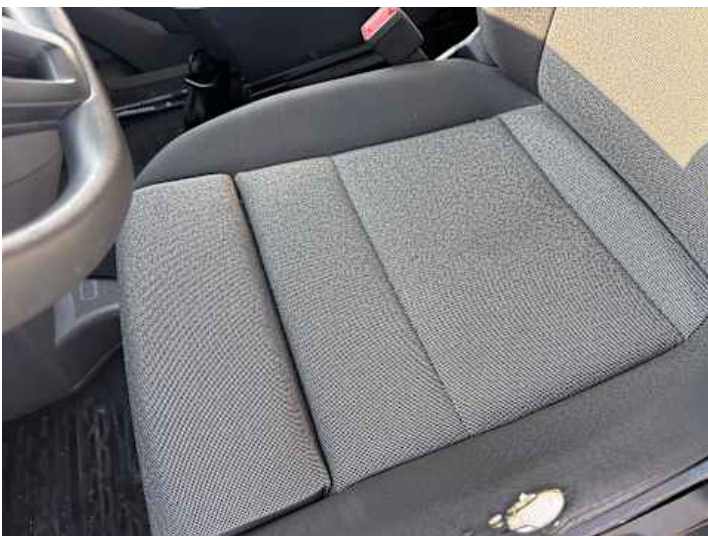
Innenraum (Verschmutzung)

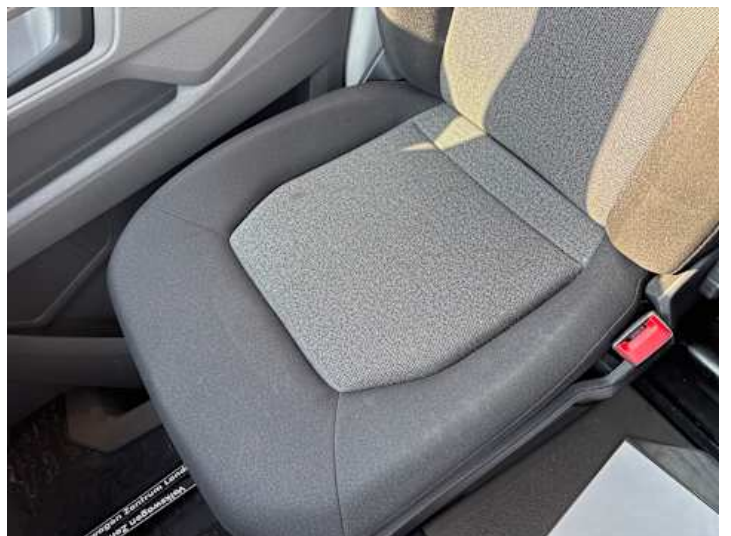
Innenraum (Verschmutzung)
