## Skoda Karoq Ambition

EZ 04/2019 | Geländewagen | Benzin | Schaltgetriebe | 109.854km

Fahrzeug aufgenommen am: 27.07.2026

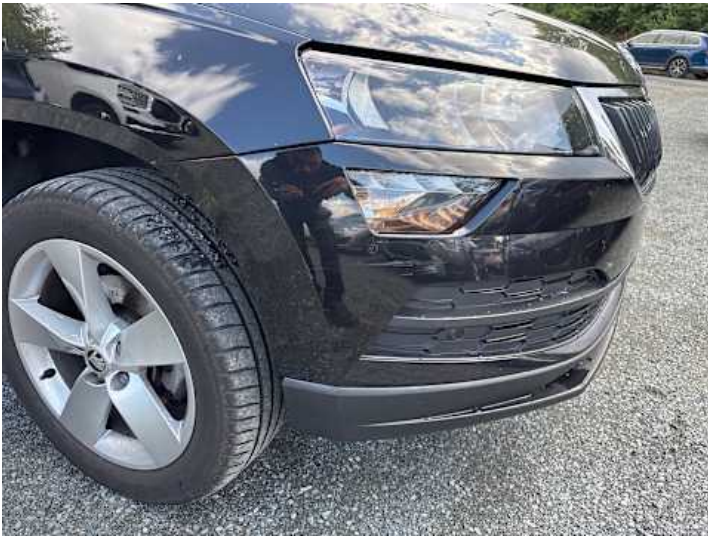
Stoßstange vorne (Kratzer)

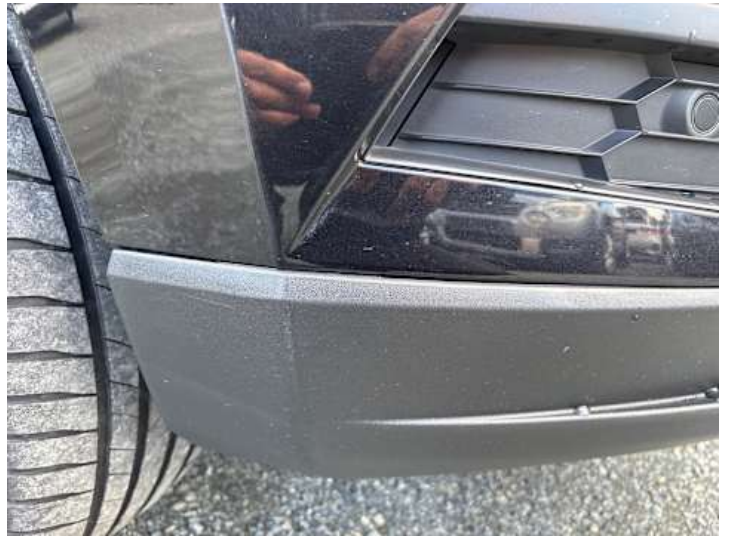
Stoßstange vorne (Kratzer)

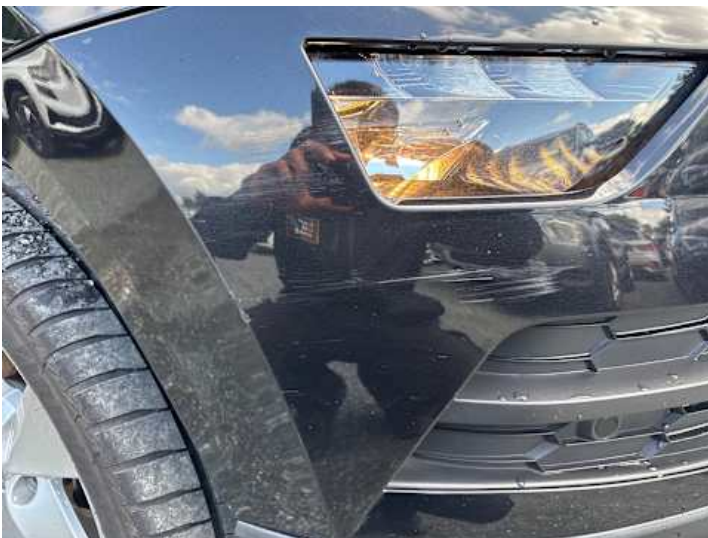
Stoßstange vorne (Kratzer)

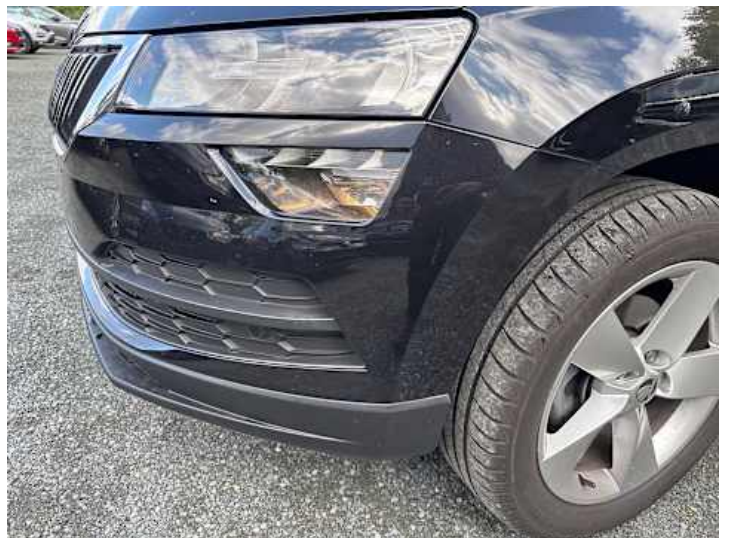
Stoßstange vorne (Kratzer)

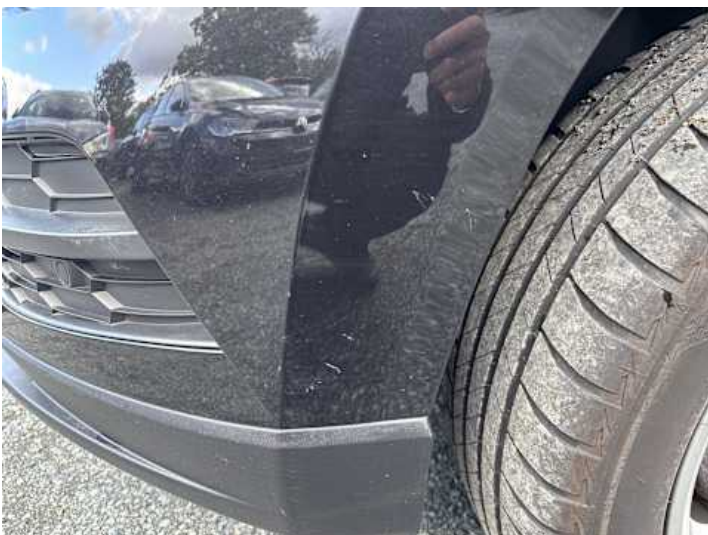
Stoßstange vorne (Kratzer)

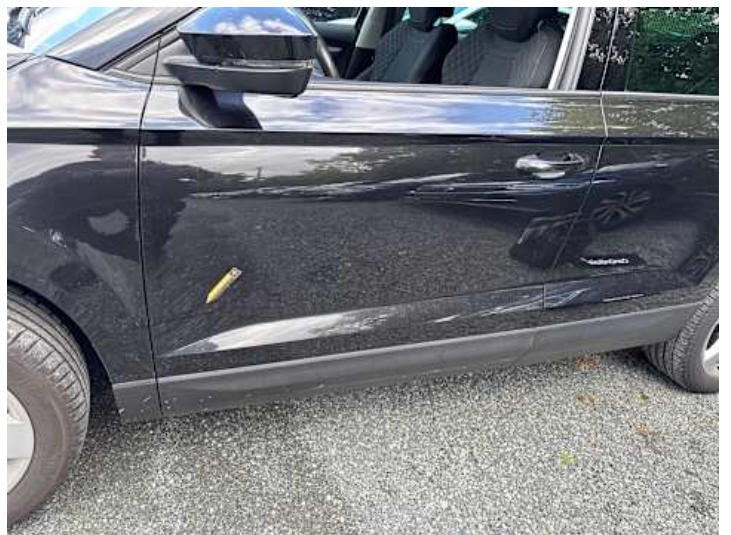
Fahrtür (Kratzer)

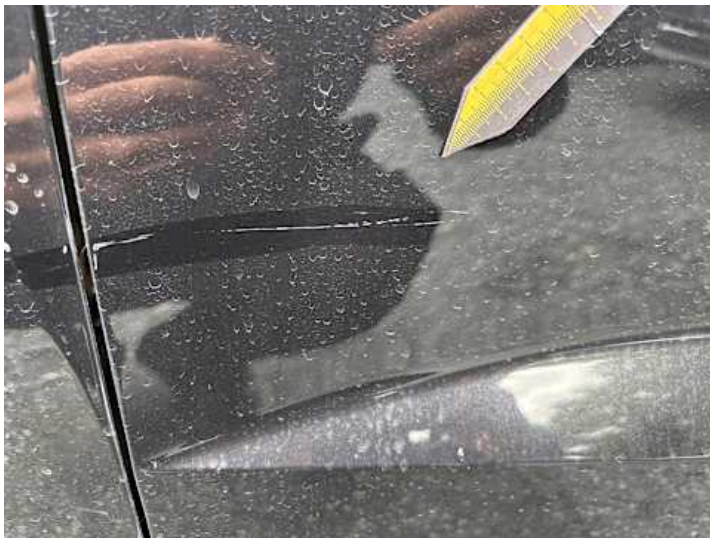
Fahrtür (Kratzer)

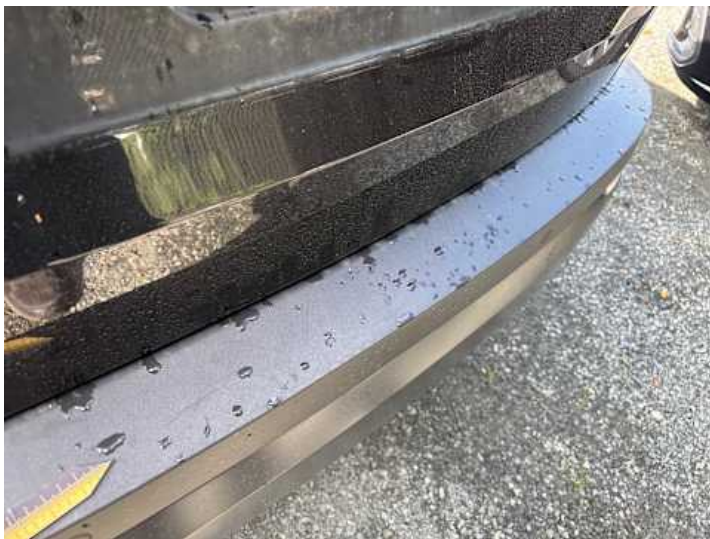
Stoßstange hinten (Kratzer)

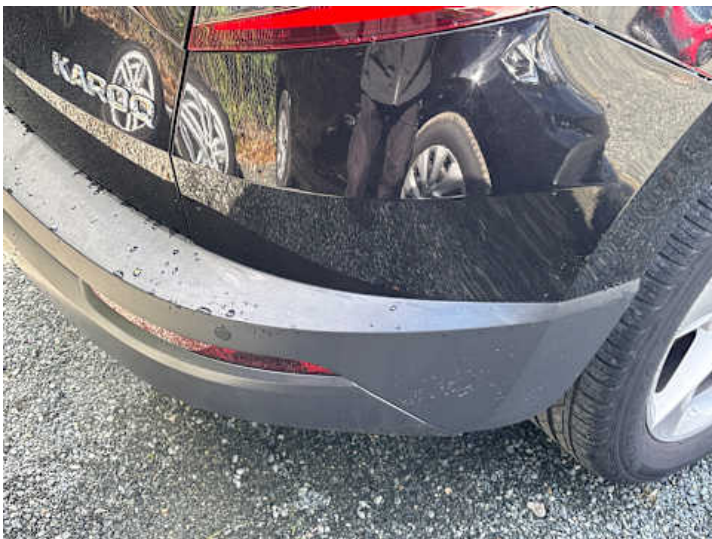
Stoßstange hinten (Kratzer)

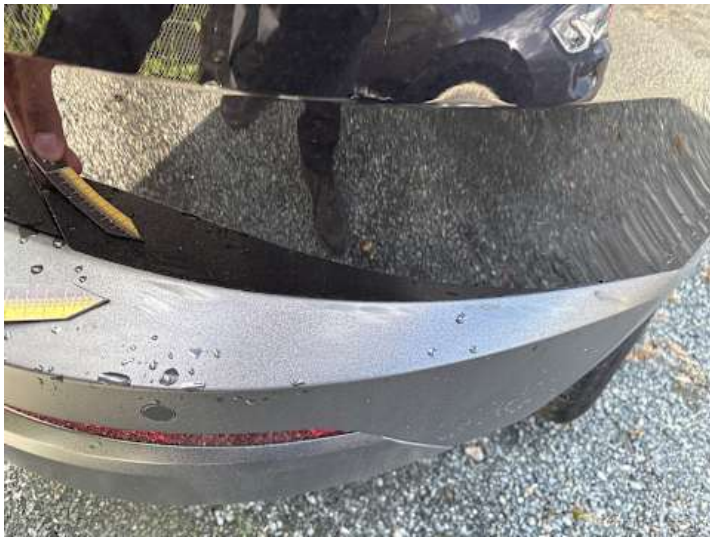
Stoßstange hinten (Kratzer)

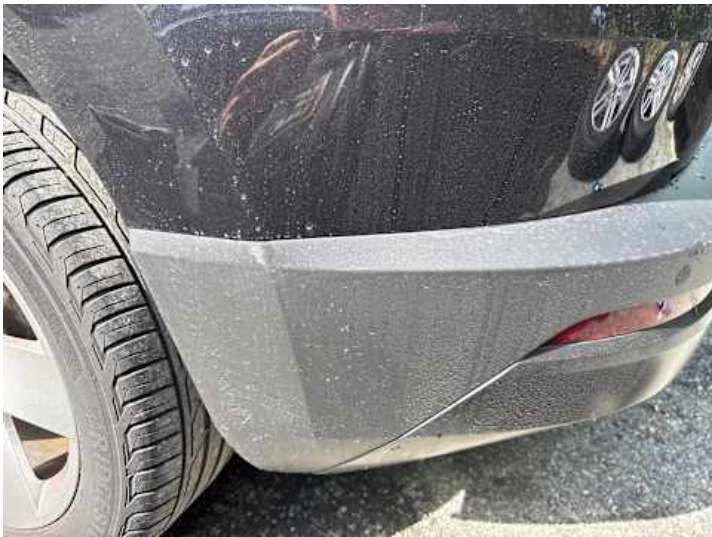
Stoßstange hinten (Kratzer)

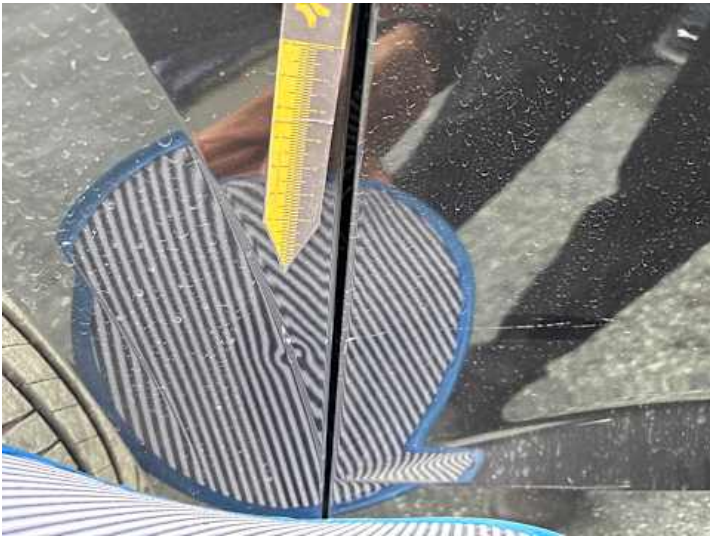
Kotflügel vorne links (Kratzer, Delle)

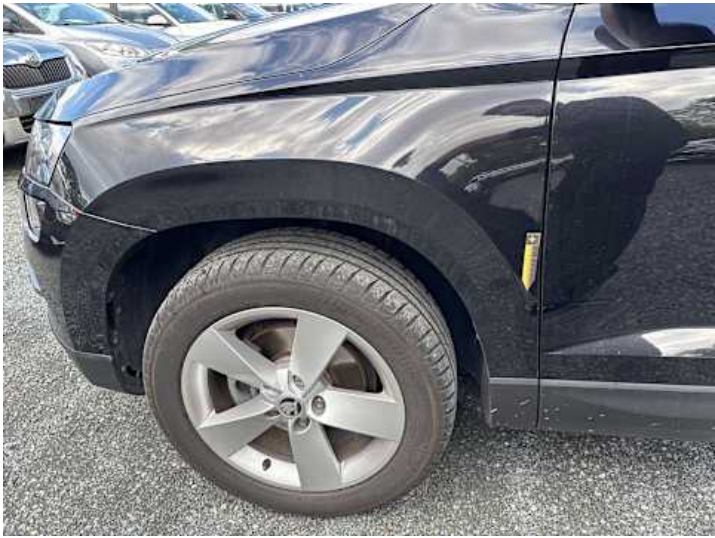
Kotflügel vorne links (Kratzer, Delle)

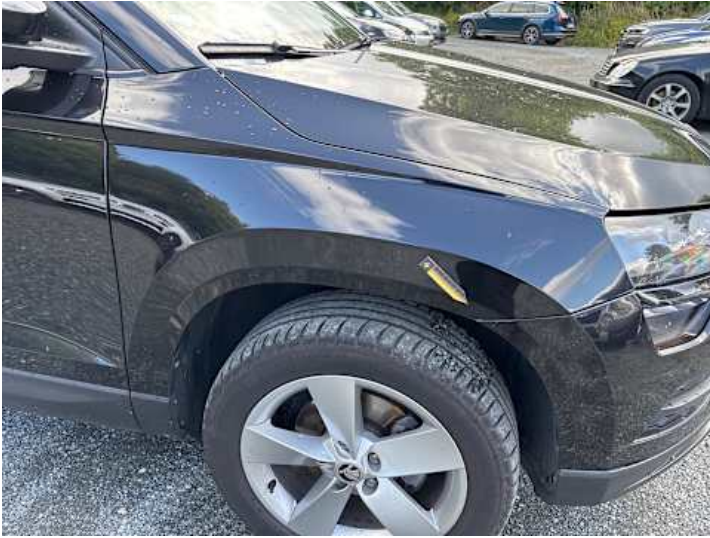
Kotflügel vorne rechts (Kratzer)

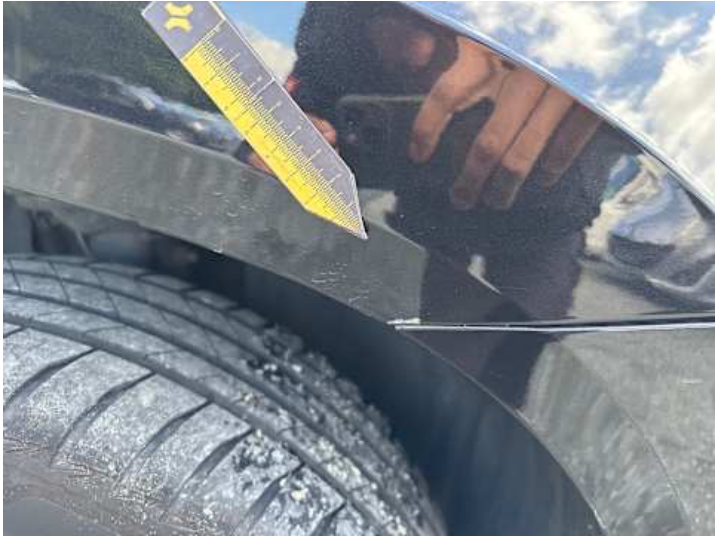
Kotflügel vorne rechts (Kratzer)

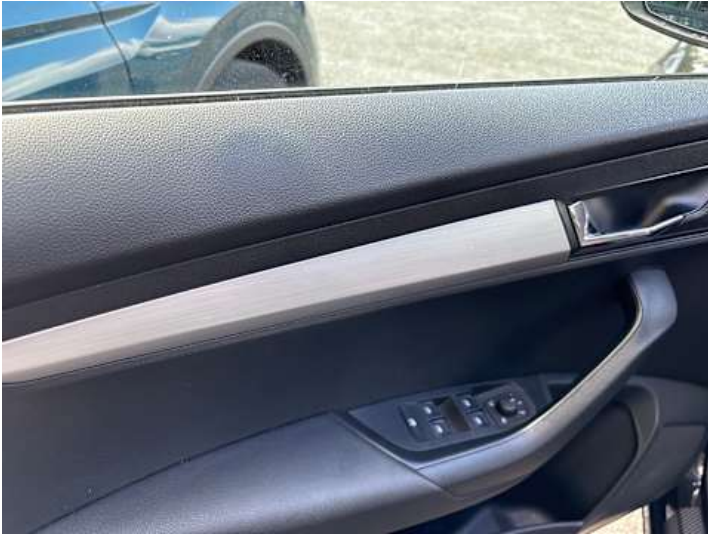
Innenraum (Verschleiß)

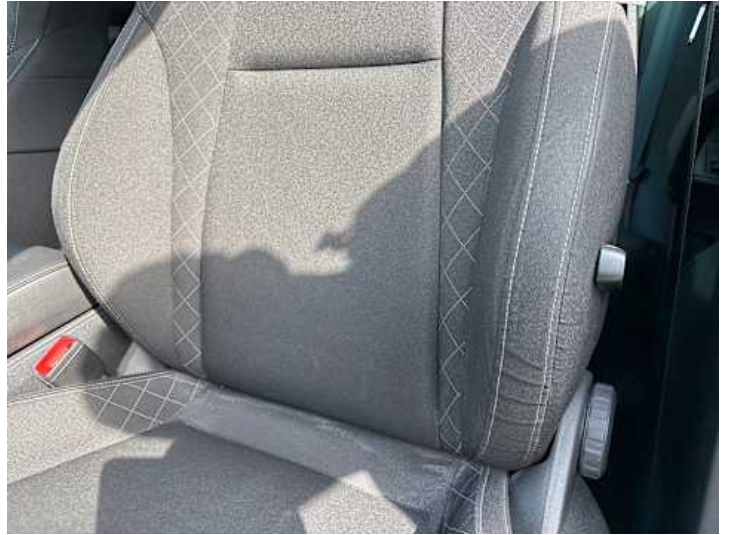
Innenraum (Verschleiß)

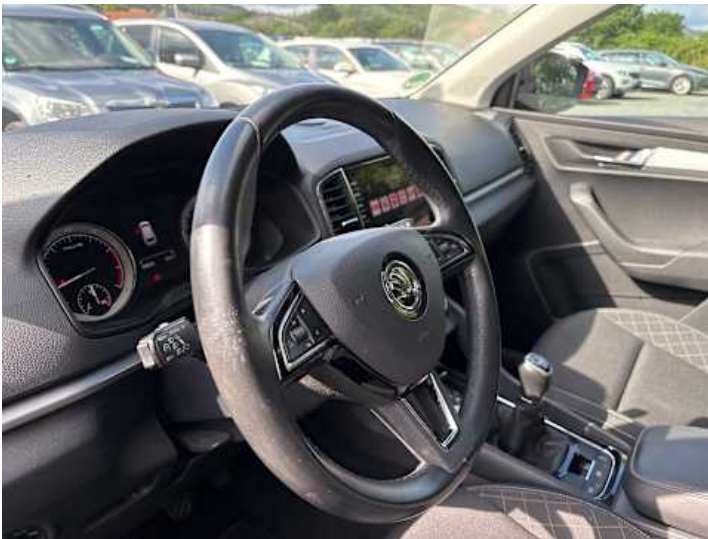
Innenraum (Verschleiß)
