## Opel Astra Design Edition

EZ 03/2012 | Limousine | Benzin | Schaltgetriebe | 80.972km

Fahrzeug aufgenommen am: 30.07.2026

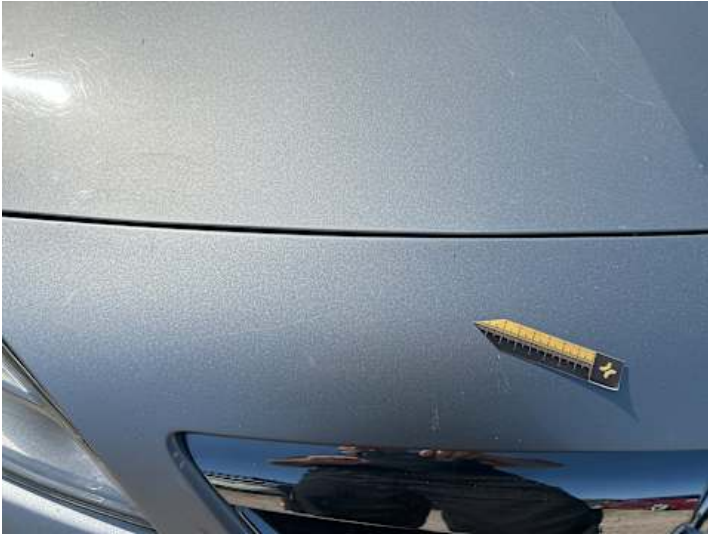
Stoßstange vorne (Kratzer)

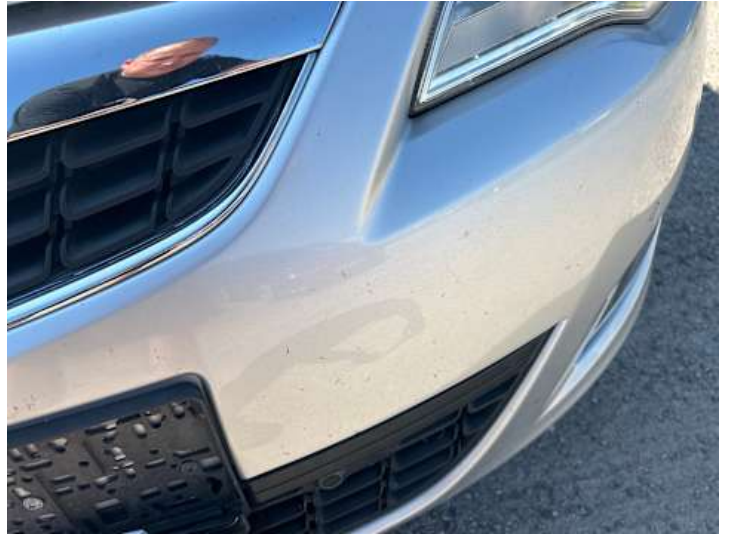
Stoßstange vorne (Kratzer)

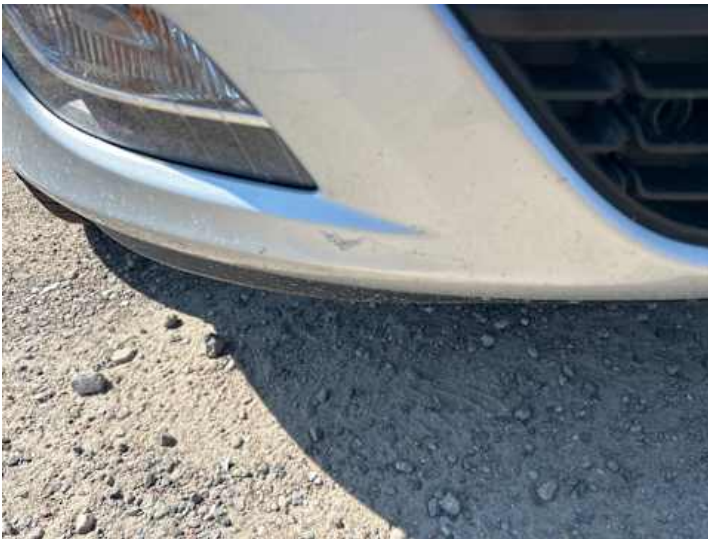
Stoßstange vorne (Kratzer)

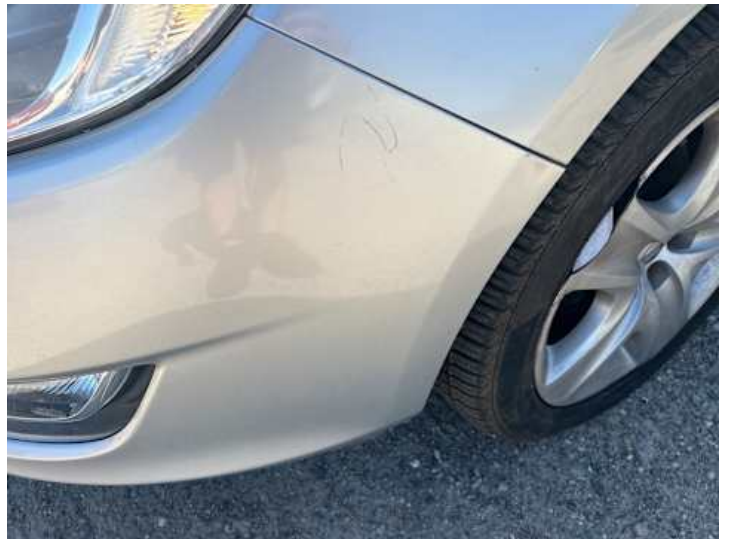
Stoßstange vorne (Kratzer)

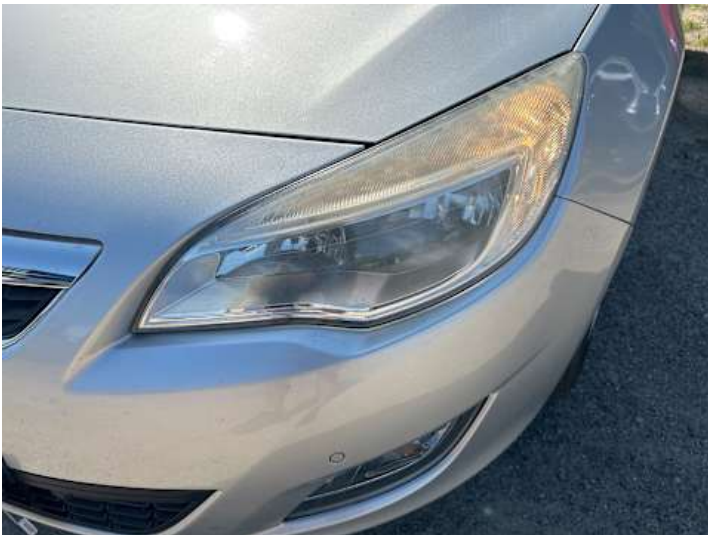
Scheinwerfer (links) (Blind)

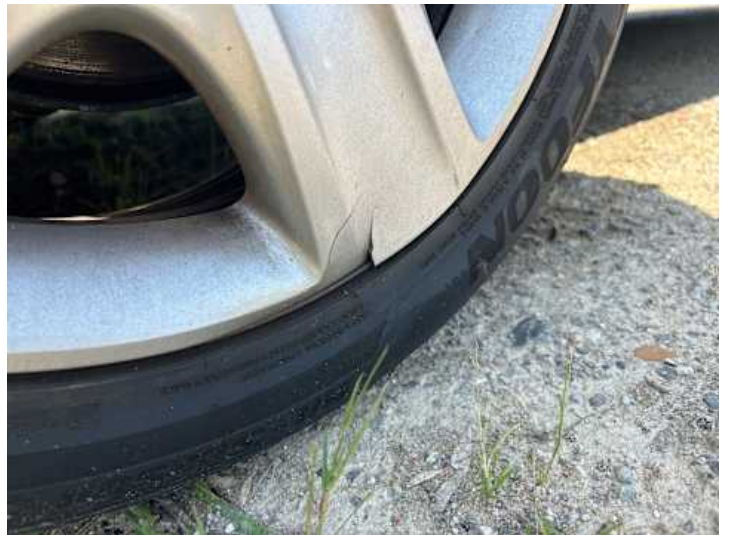
Riss/Bruch

Rad (Riss/Bruch)

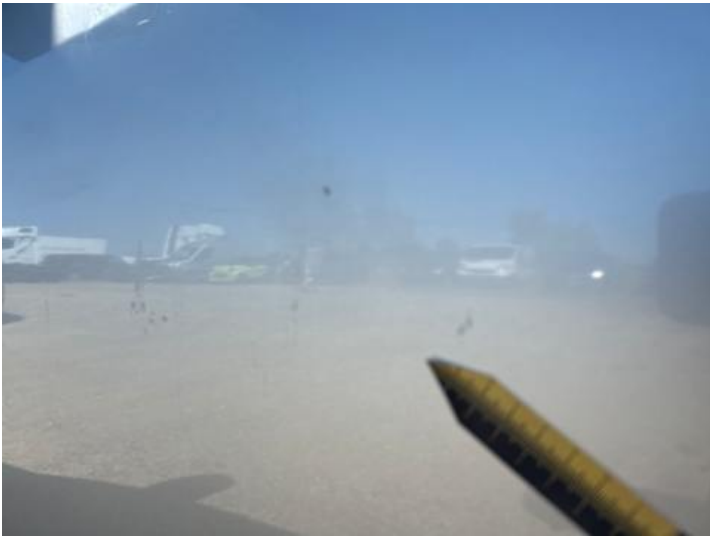
Fahrtür (Kratzer)

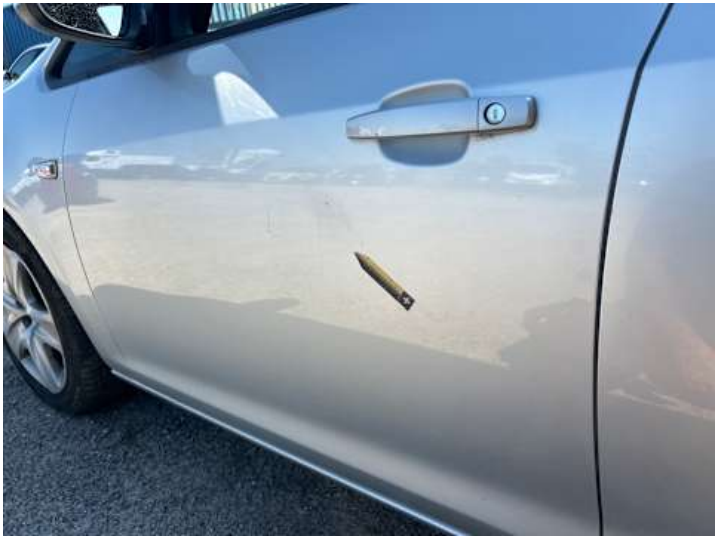
Fahrtür (Kratzer)

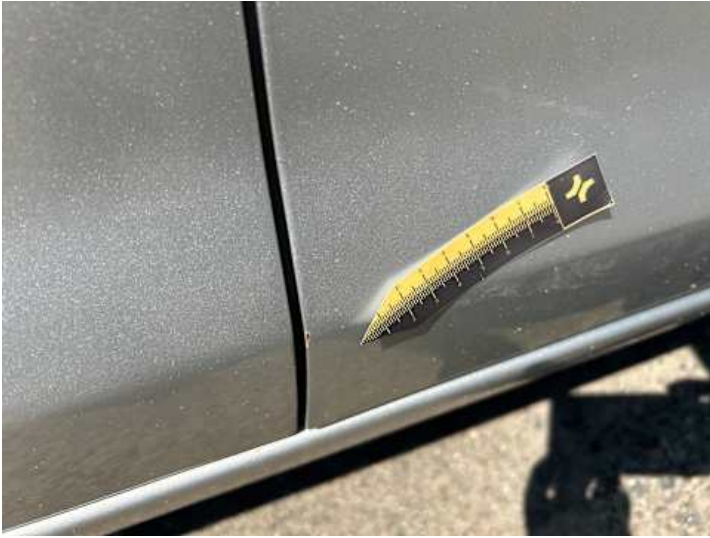
Beifahrtür (Kratzer)

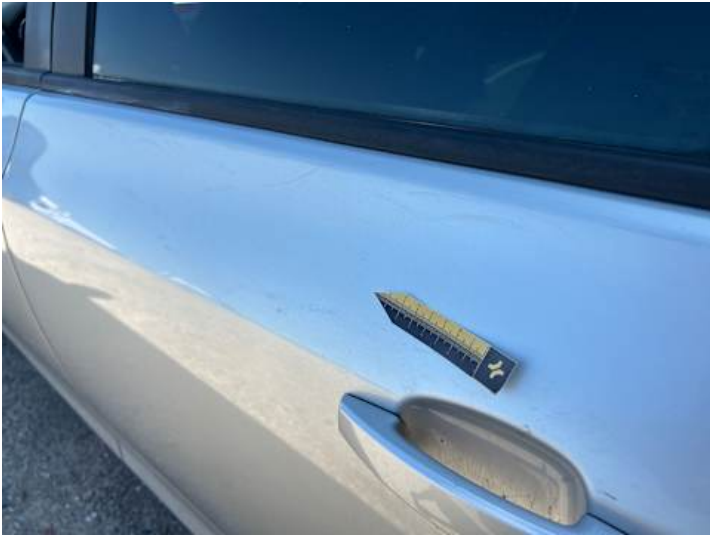
Türe hinten links (Kratzer)

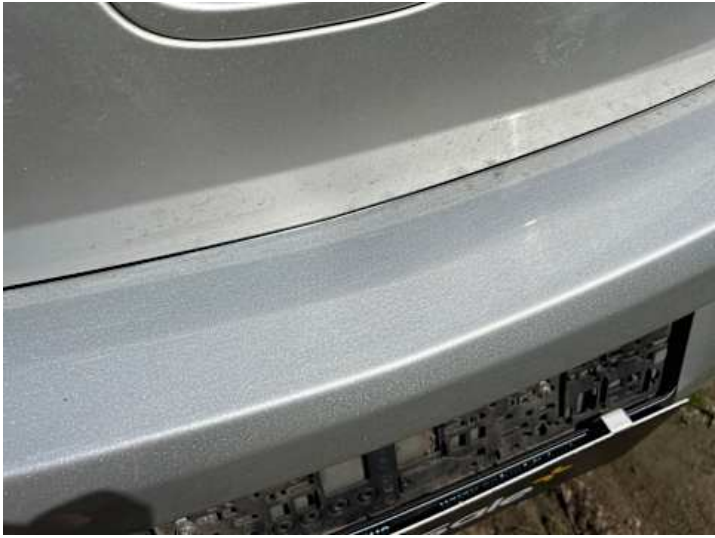
Stoßstange hinten (Kratzer)

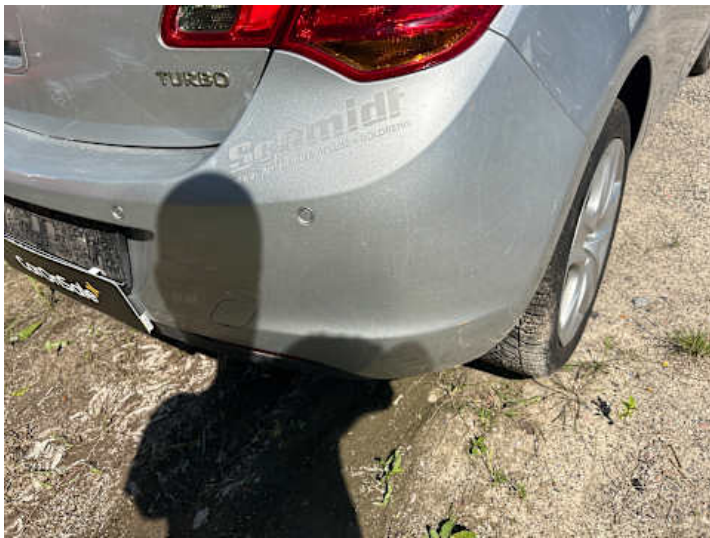
Stoßstange hinten (Kratzer)

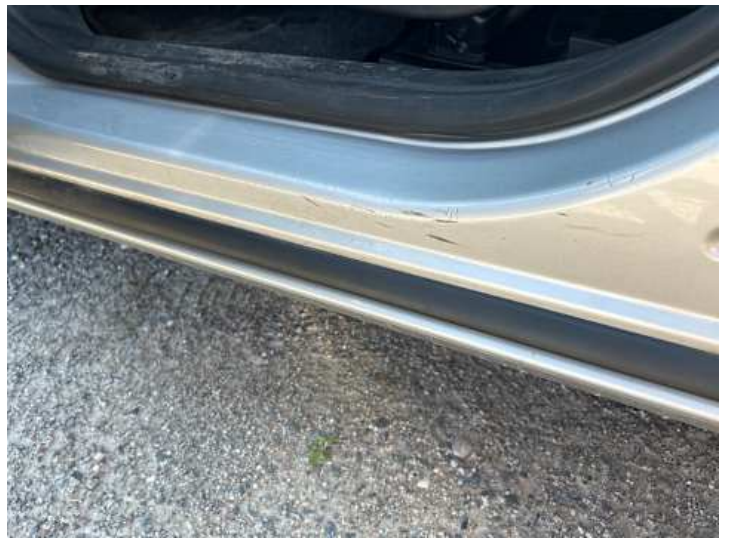
Schweller links (Kratzer)

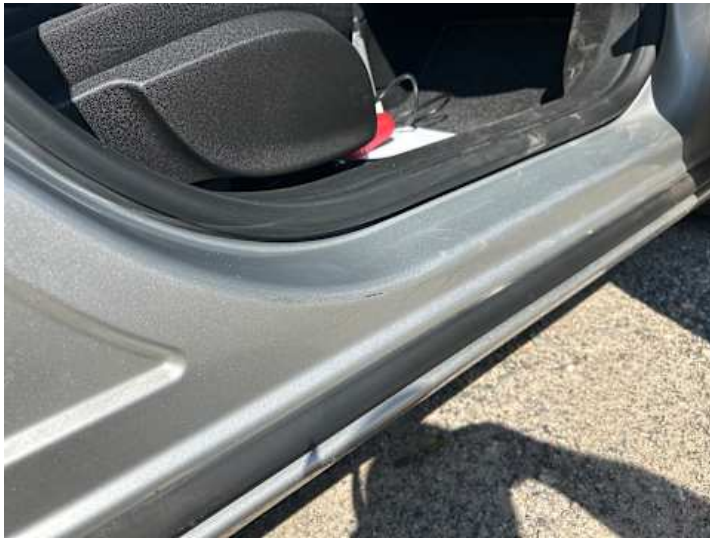
Schweller rechts (Kratzer)

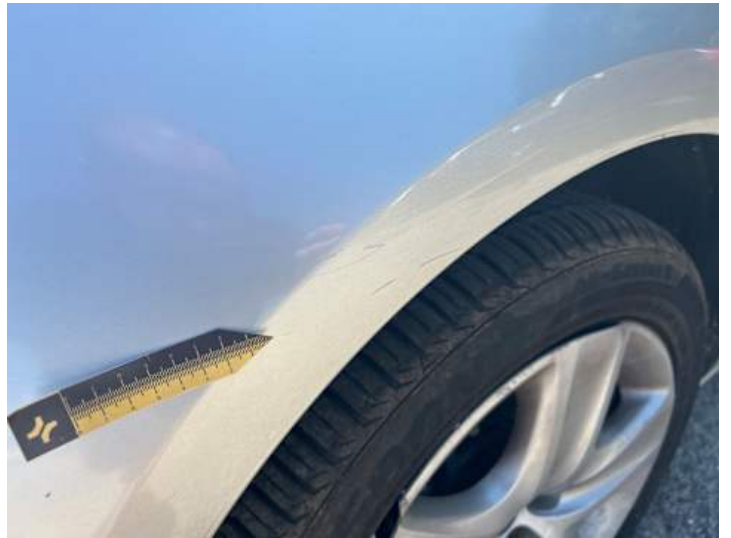
Kotflügel vorne links (Kratzer)

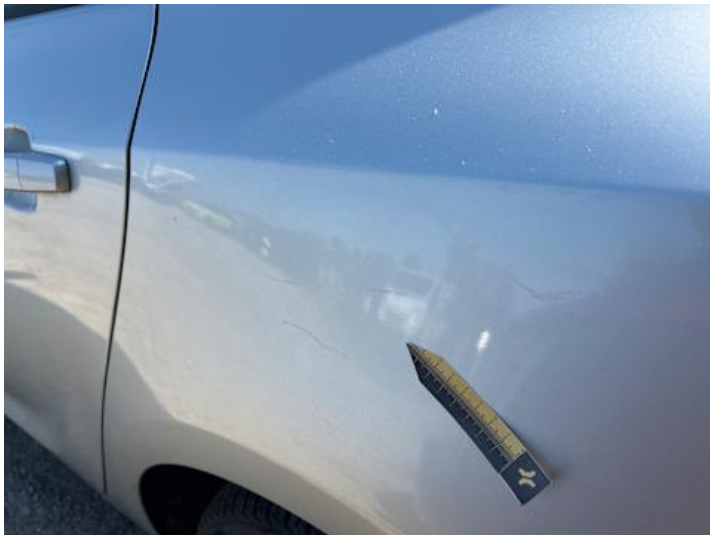
Seitenteil hinten links (Kratzer)

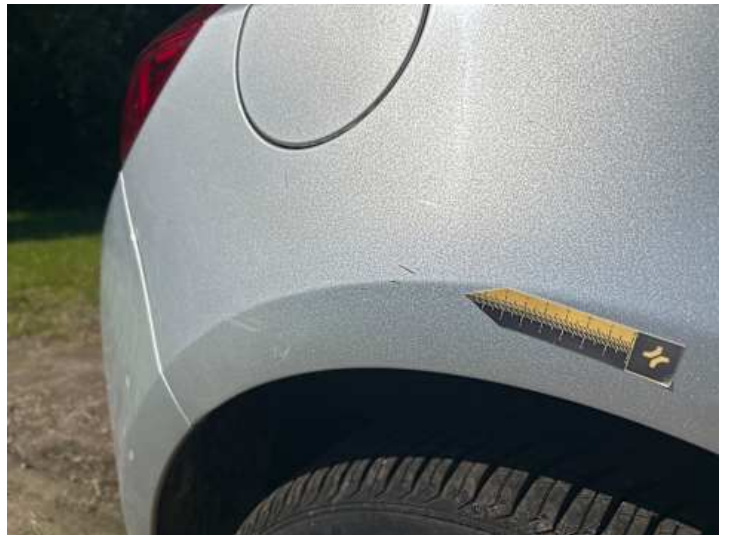
Seitenteil hinten rechts (Kratzer)

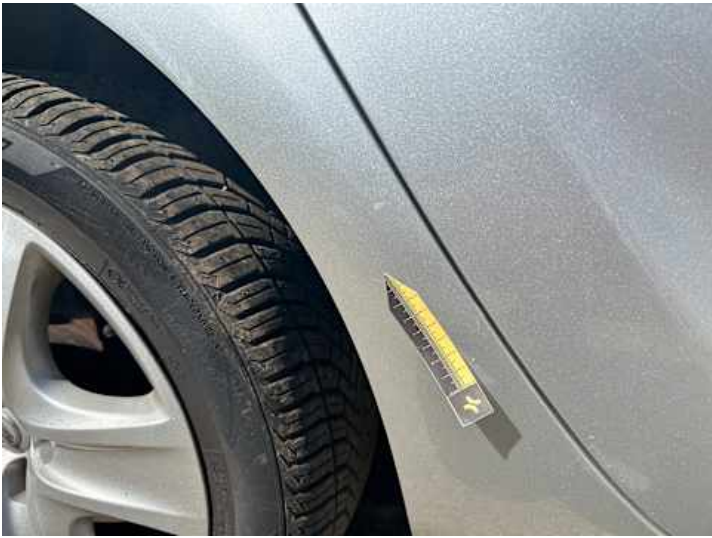
Seitenteil hinten rechts (Kratzer)

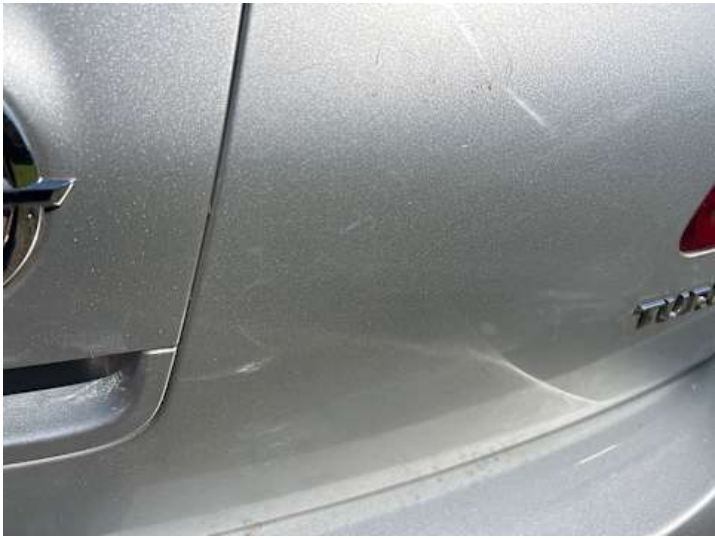
Heckklappe (Kratzer)

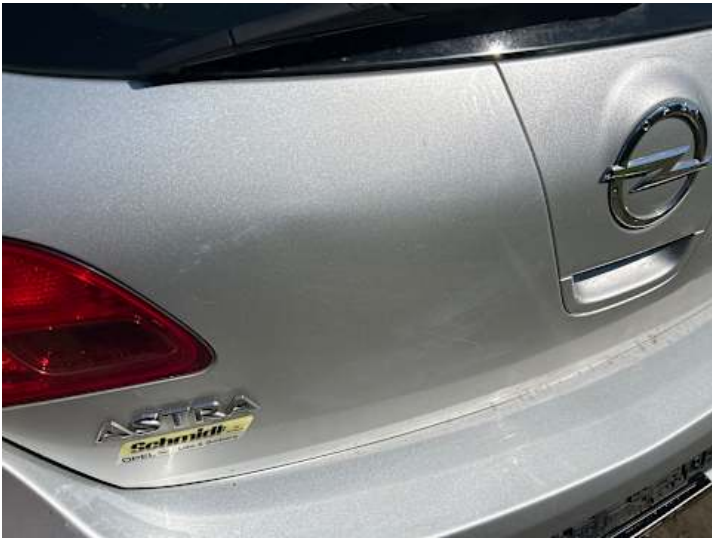
Heckklappe (Kratzer)

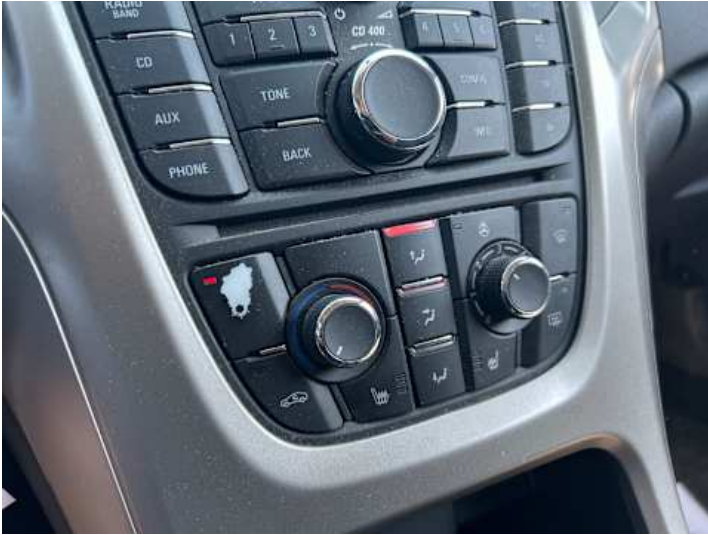
Innenraum (Verschleiß)
