## Volkswagen Transporter lang FWD

EZ 02/2021 | Kastenwagen | Diesel | Automatikgetriebe | 176.934km  
Besteuerung: Regelbesteuert (Deutschland)  
Fahrzeugstandort: 41\*\*\*  
Fahrzeug aufgenommen am: 31.07.2026

### Fahrzeugdaten

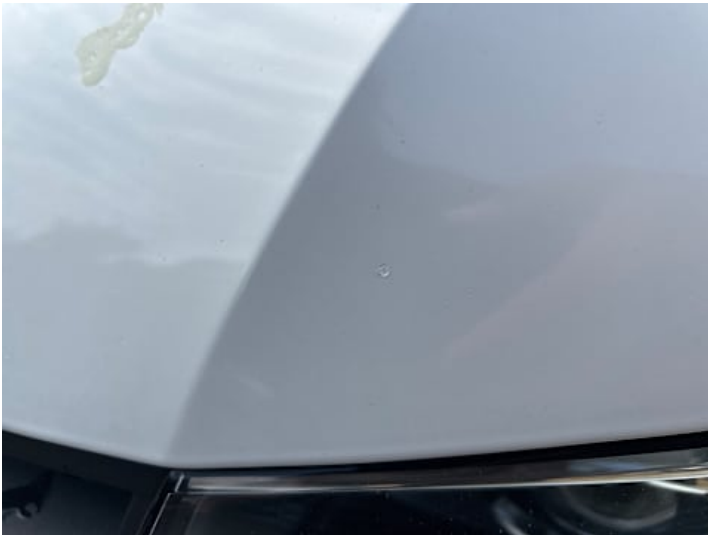
Motorhaube (Lackschaden, Steinschlag)

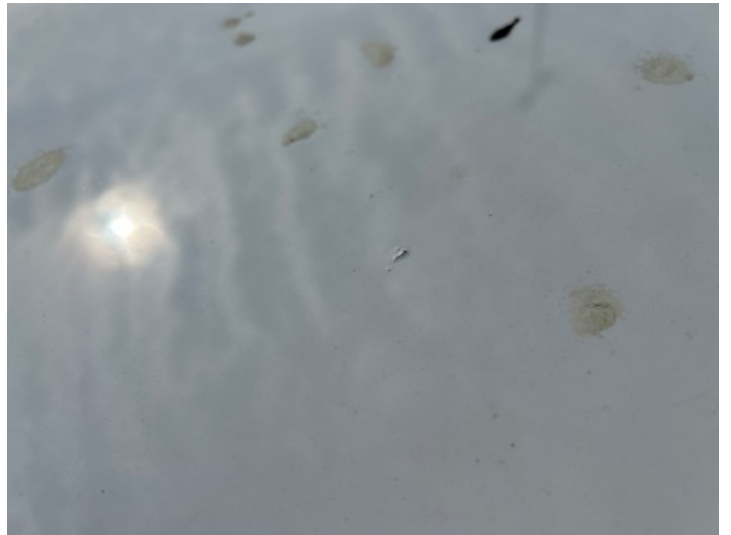
Dach (Lackschaden)

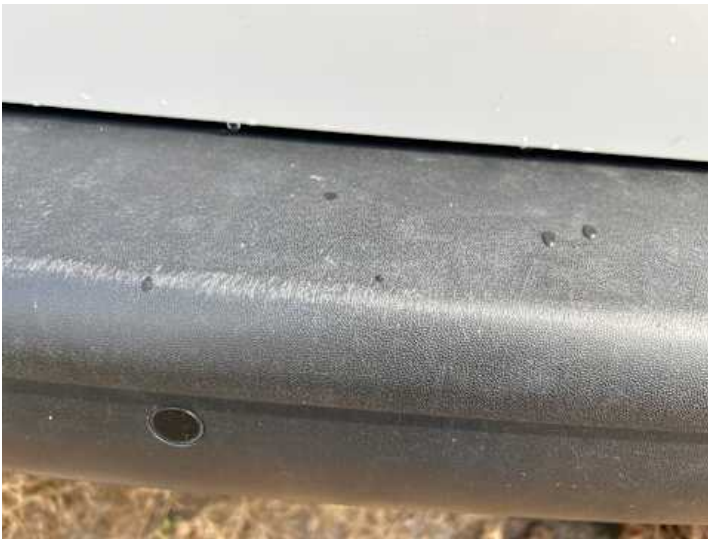
Stoßstange hinten (Kratzer)

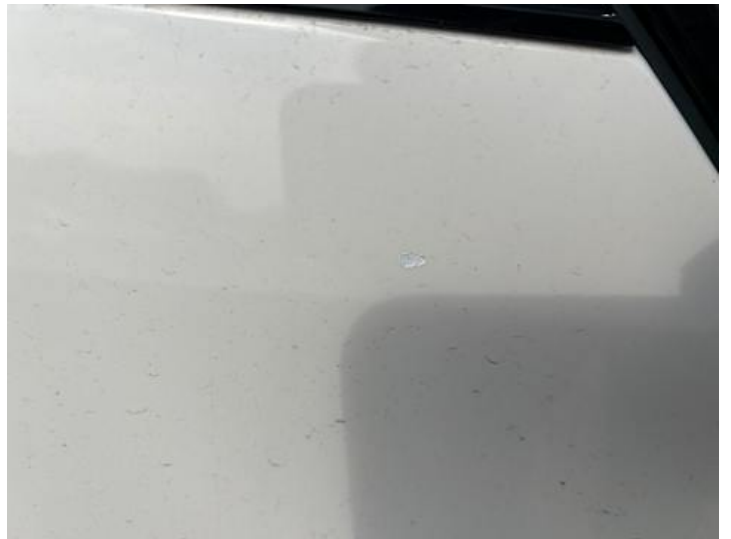
Kotflügel vorne rechts (Lackschaden, Steinschlag)
