## Ford Focus Black Magic

EZ 07/2008 | Roadster/Cabrio | Benzin | Schaltgetriebe | 224.995km  
Besteuerung: Differenzbesteuert (§25a UStG)  
Fahrzeugstandort: 75\*\*\*  
Fahrzeug aufgenommen am: 28.07.2026

# Hinweise zum Zustandsbericht

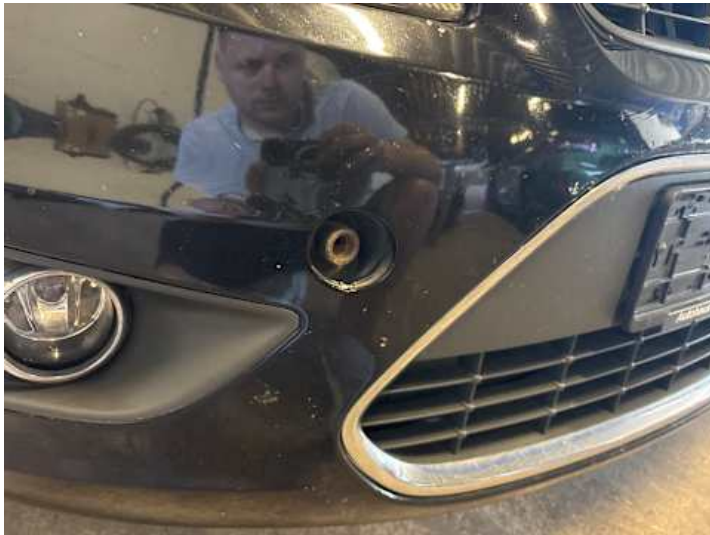
Stoßstange vorne (Anderer Schaden): Kappe fehlt

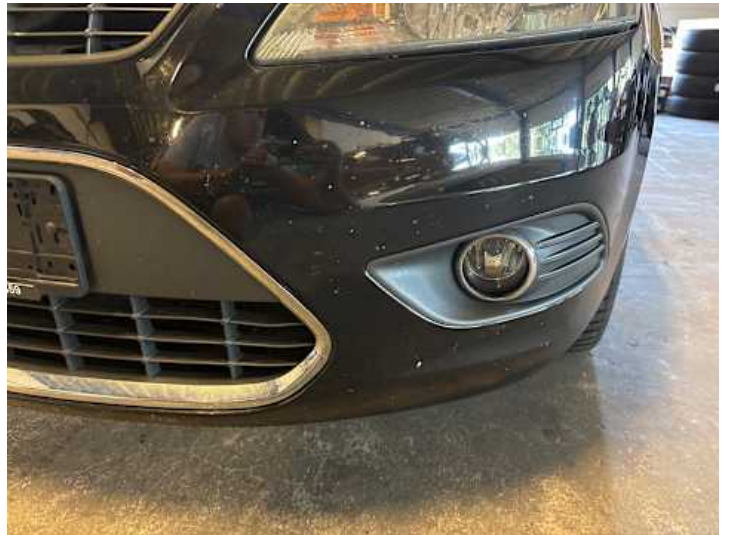
Stoßstange vorne (Lackschaden)

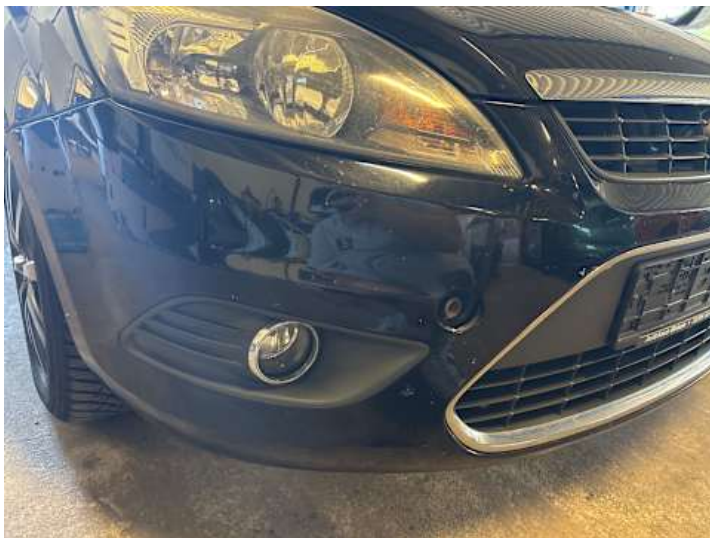
Stoßstange vorne (Lackschaden)

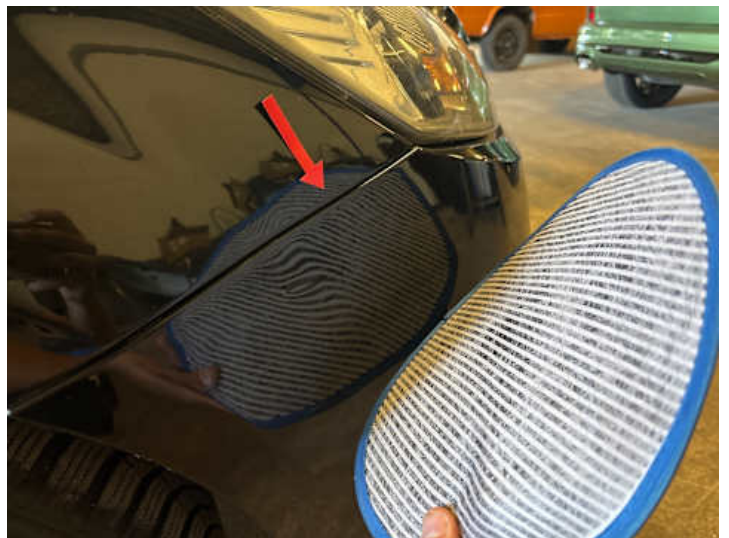
Stoßstange vorne (Verformung)

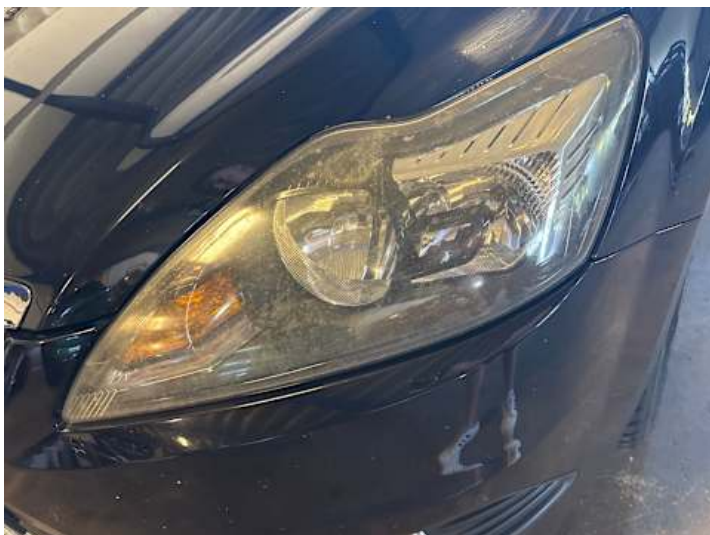
Scheinwerfer (links) (Blind)

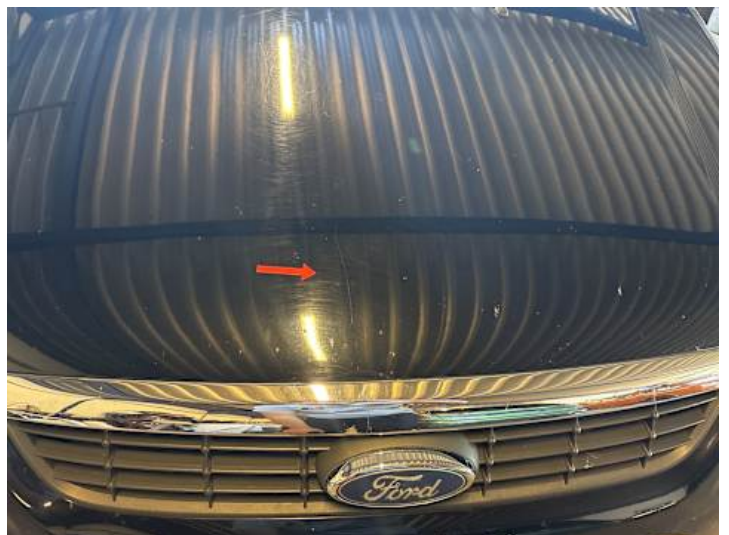
Motorhaube (Kratzer, Steinschlag)

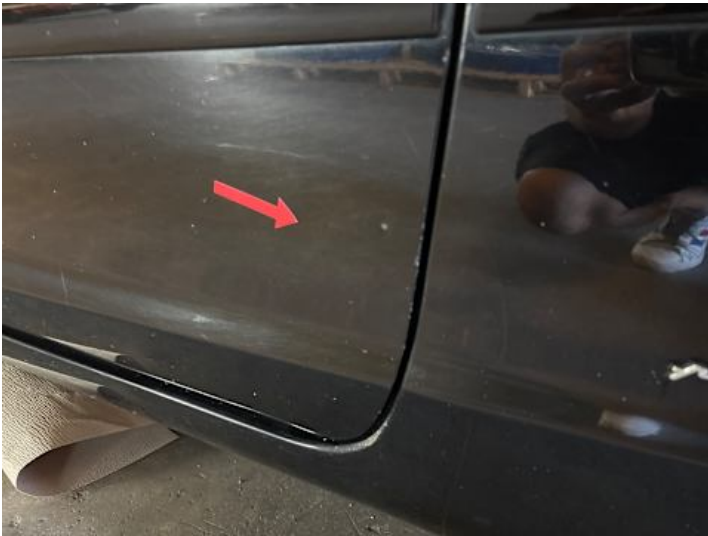
Fahrtür (Kratzer, Delle)

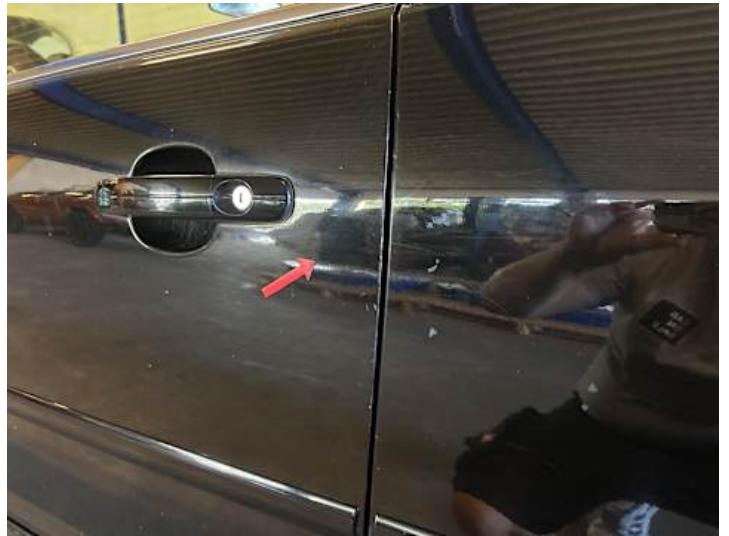
Fahrtür (Kratzer, Delle)

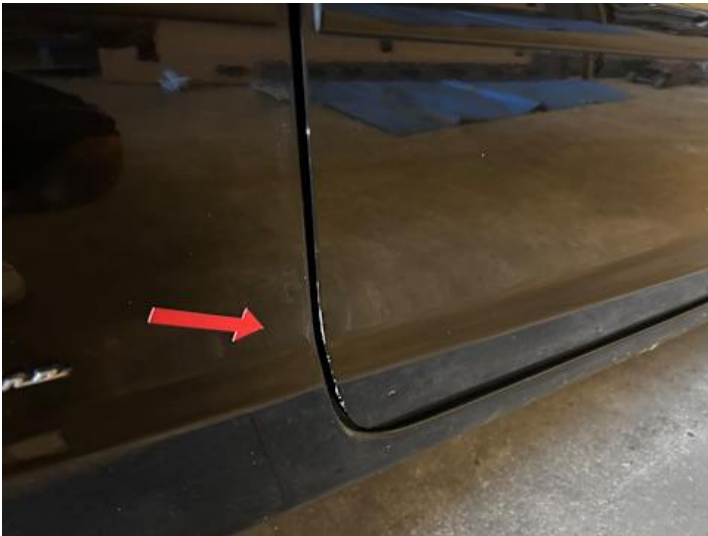
Beifahrtür (Kratzer, Delle)

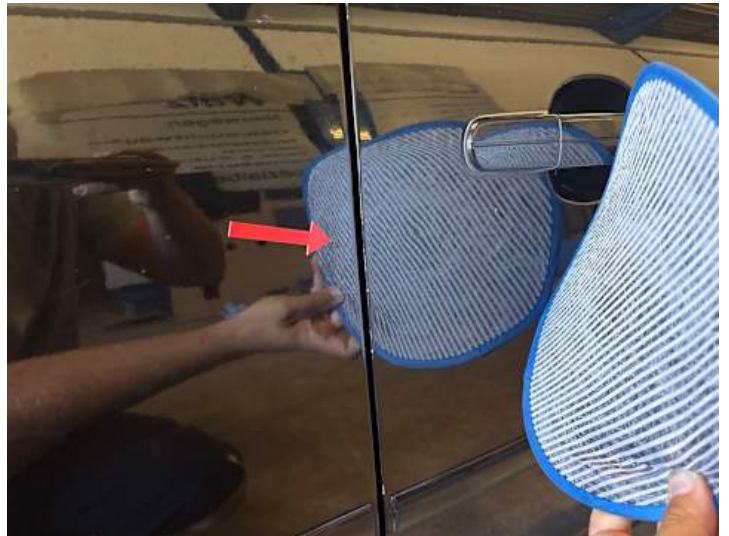
Beifahrtür (Kratzer, Delle)

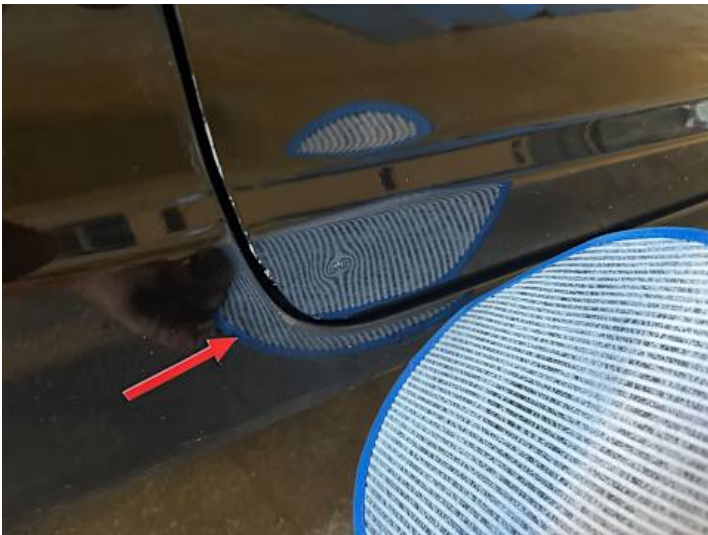
Beifahrtür (Delle)

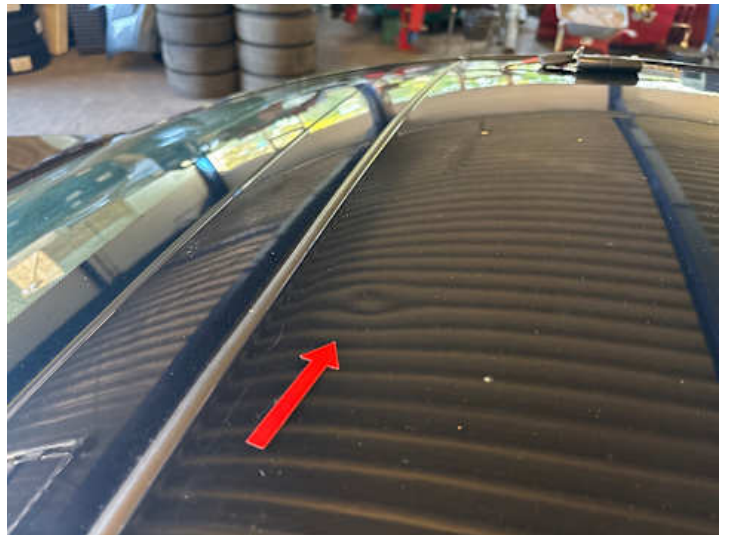
Dach (Delle)

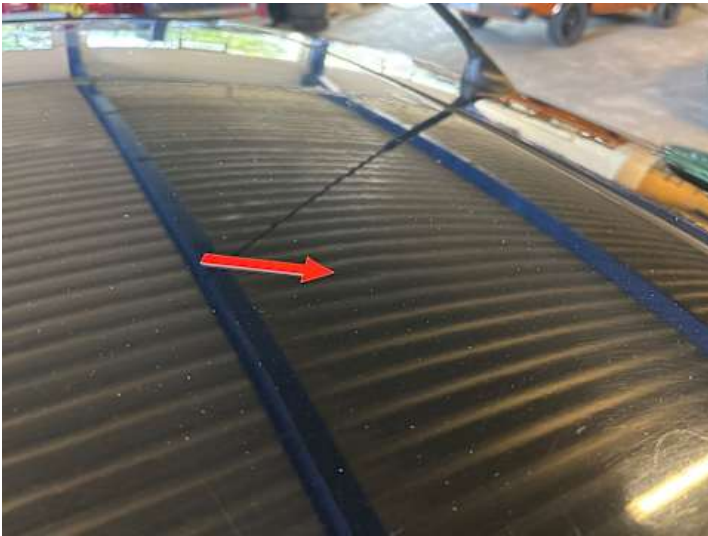
Dach (Delle)

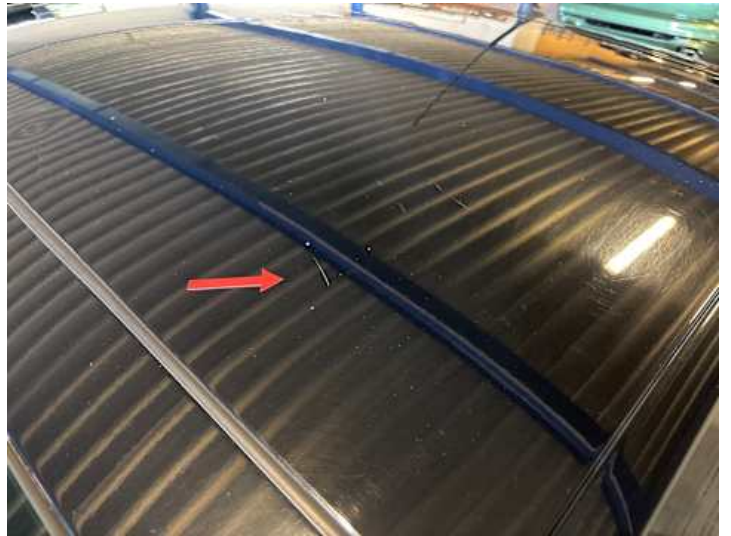
Dach (Kratzer)

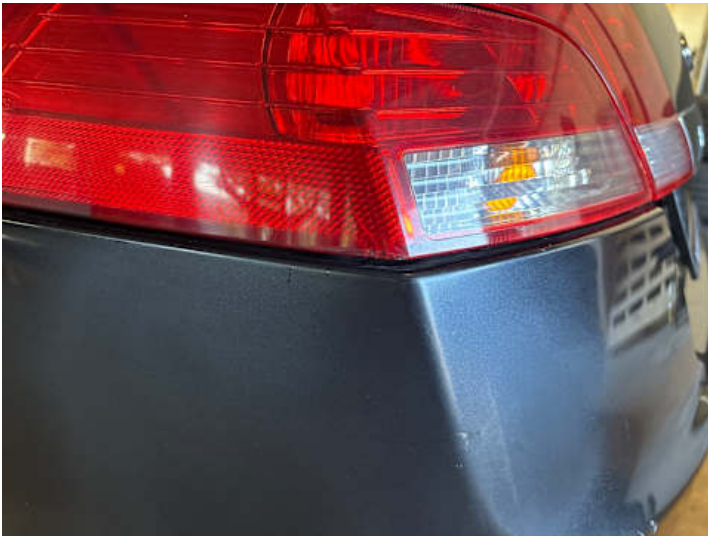
Rücklicht (links) (Riss/Bruch)

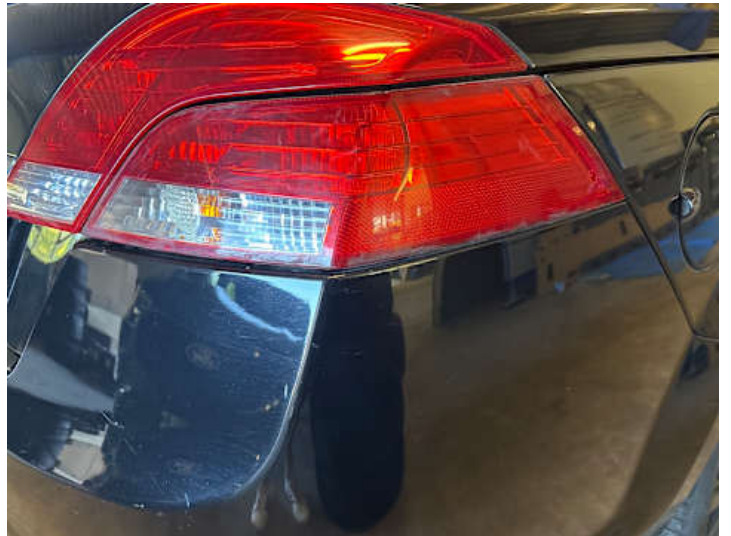
Rücklicht (rechts) (Kratzer)

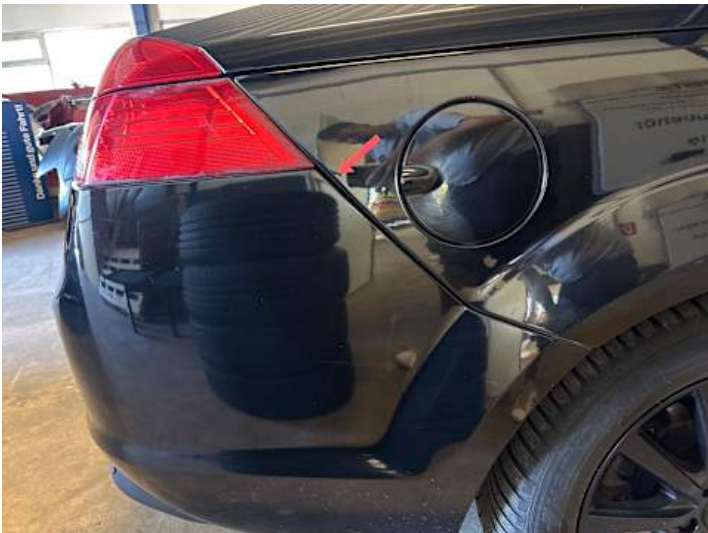
Stoßstange hinten (Spaltmaße ungenau)

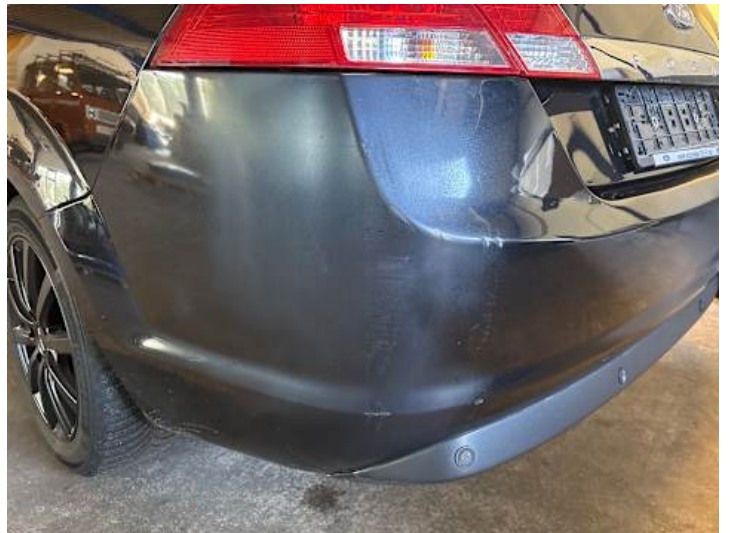
Stoßstange hinten (Unsachgemäß instand gesetzt)

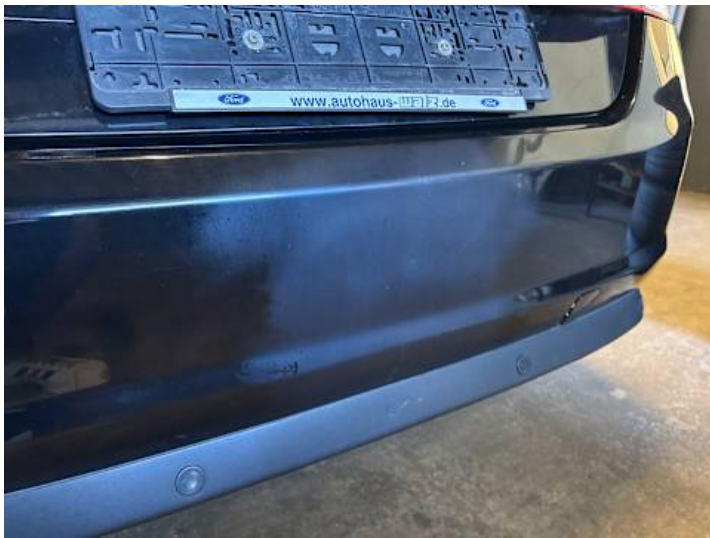
Stoßstange hinten (Unsachgemäß instand gesetzt)

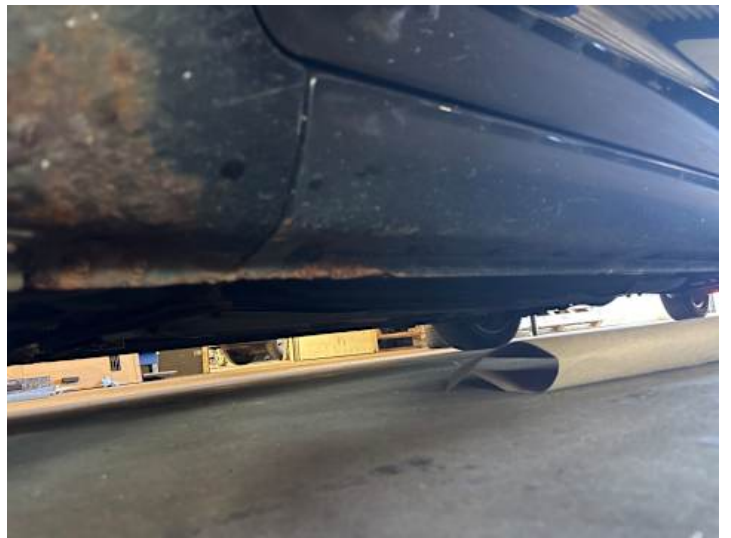
Schweller links (Kratzer, Delle, Rost)

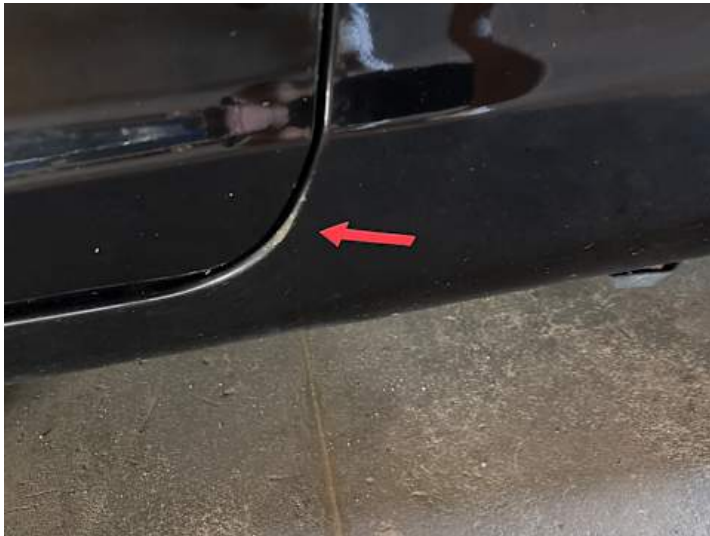
Schweller links (Kratzer, Delle, Rost)

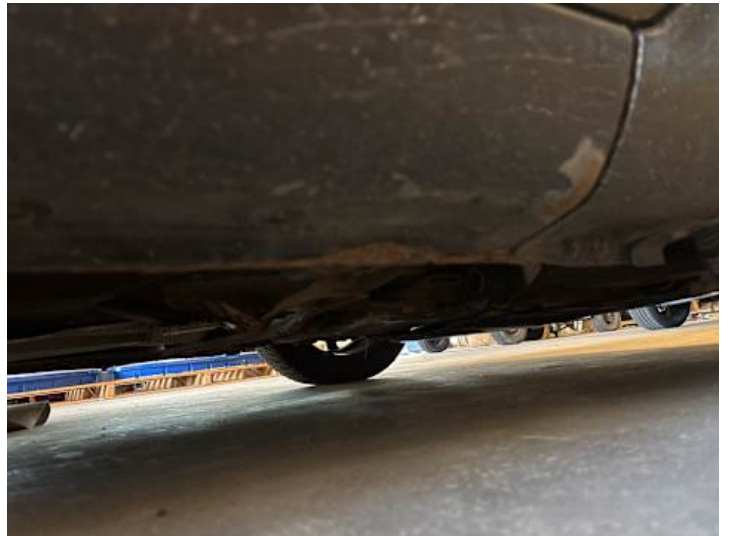
Schweller rechts (Rost, Verformung)

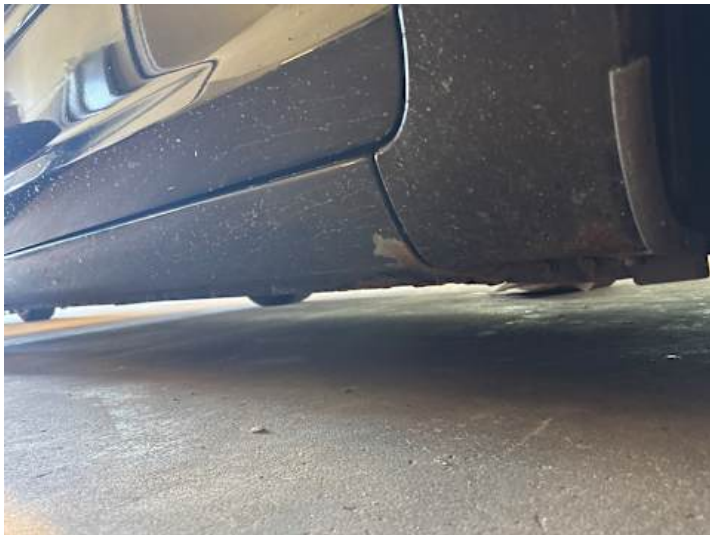
Schweller rechts (Rost, Verformung)

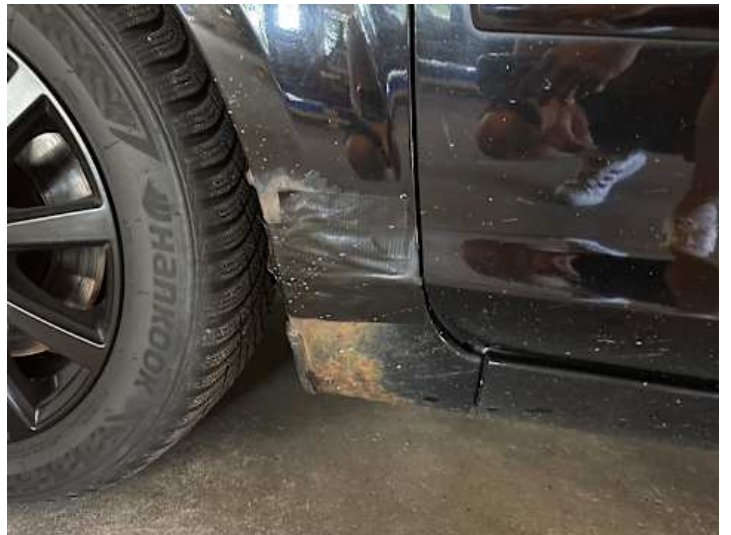
Kotflügel vorne links (Rost)

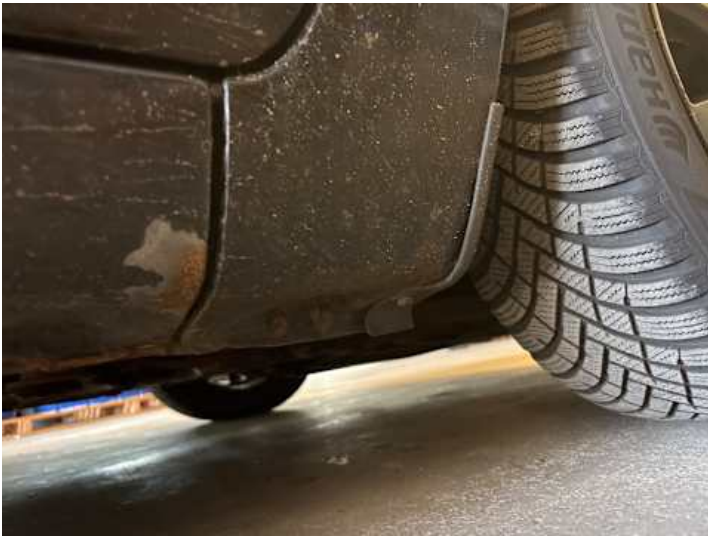
Kotflügel vorne rechts (Rost)

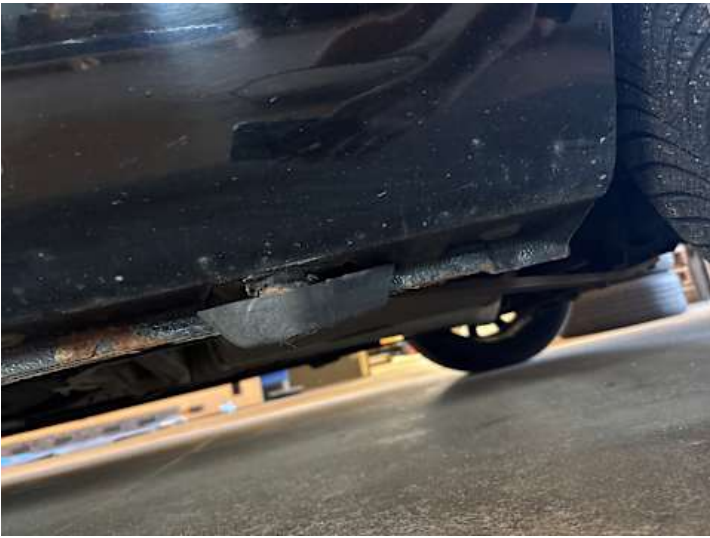
Seitenteil hinten links (Rost)

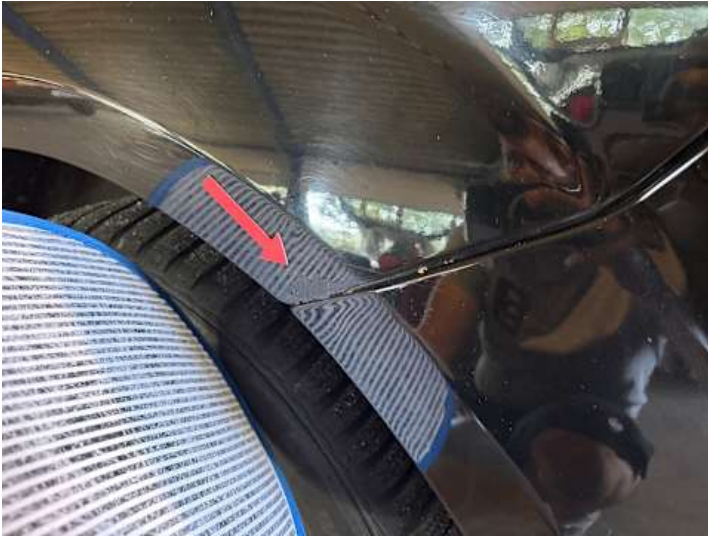
Seitenteil hinten links (Rost)

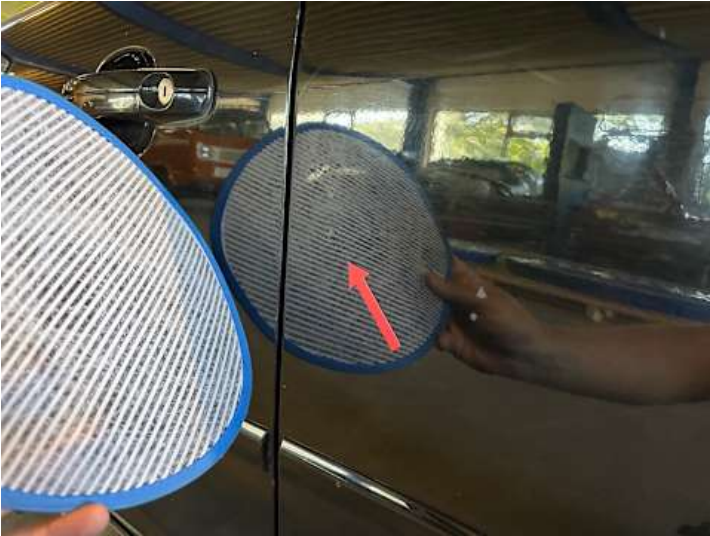
Seitenteil hinten links (Delle, Kratzer)

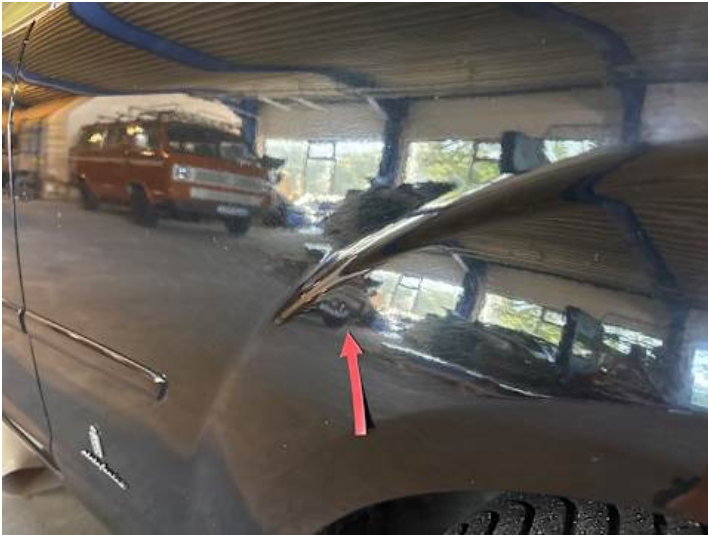
Seitenteil hinten links (Delle, Kratzer)

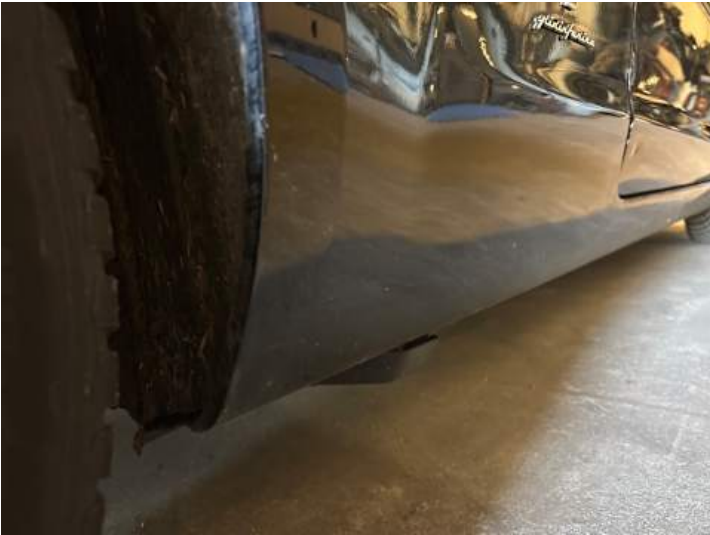
Seitenteil hinten rechts (Rost)

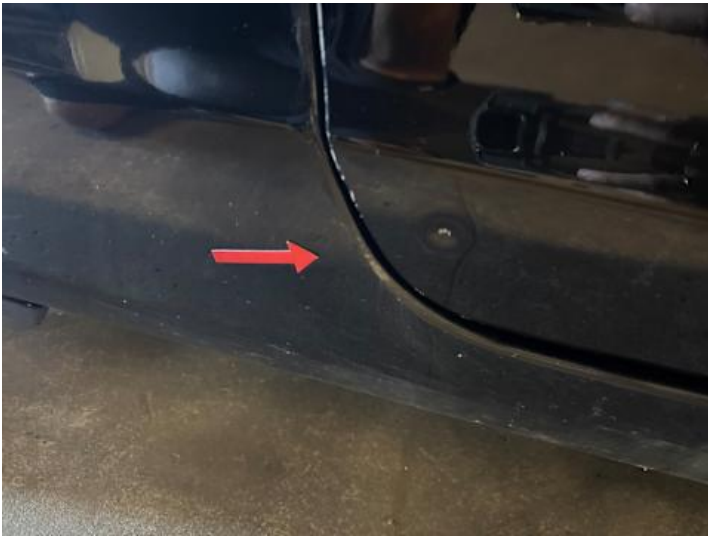
Seitenteil hinten rechts (Rost)

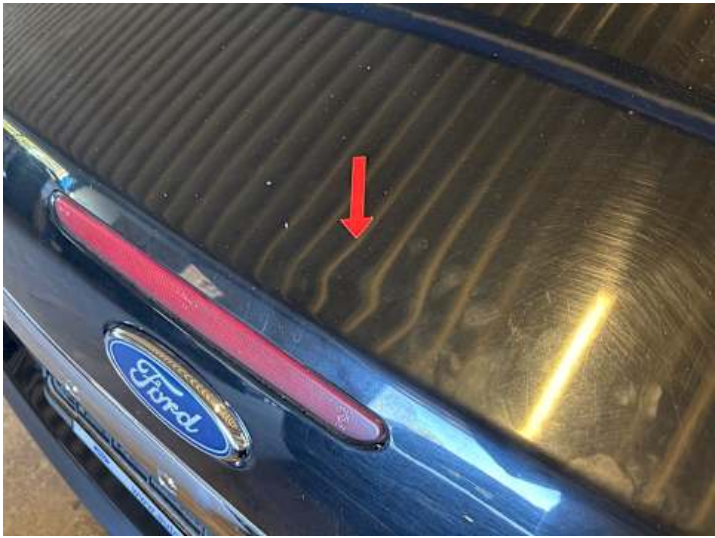
Heckklappe (Delle)

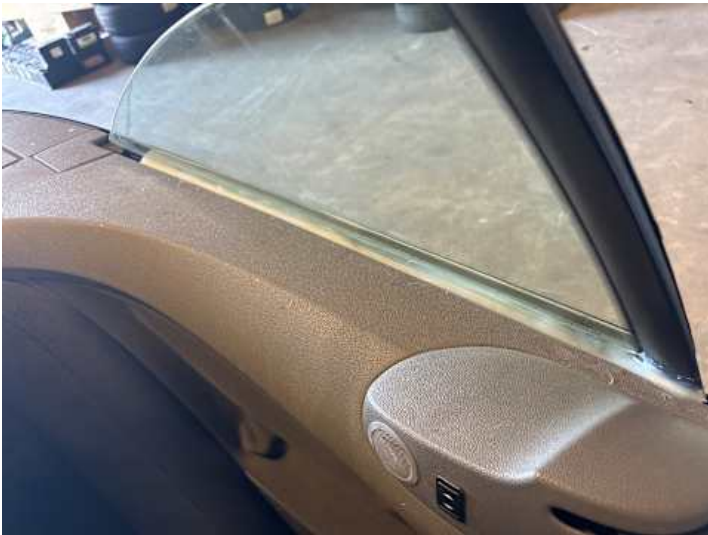
Innenraum (Diverse Schäden)

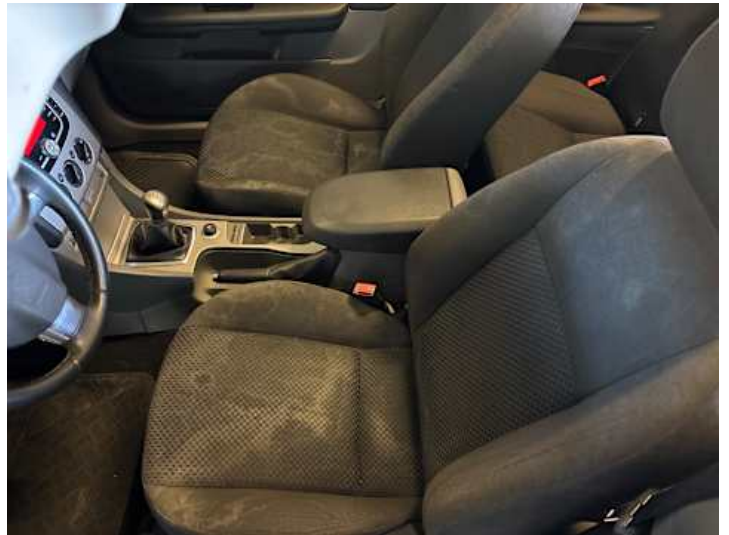
Innenraum (Verschmutzung)

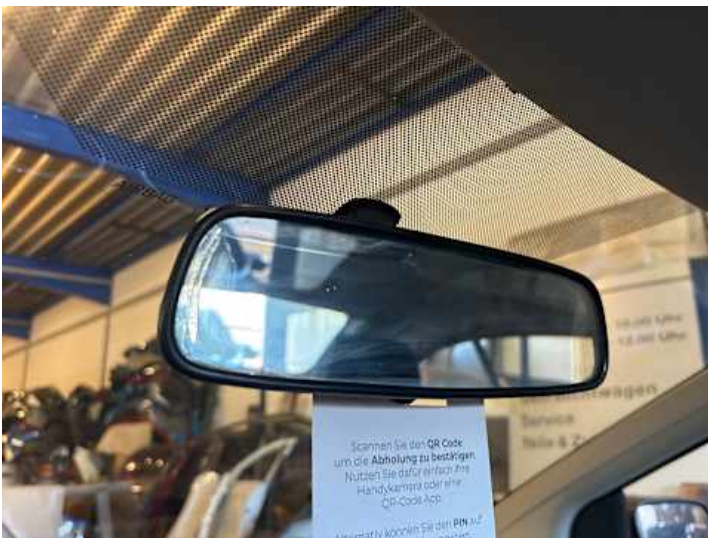
Innenraum (Diverse Schäden)

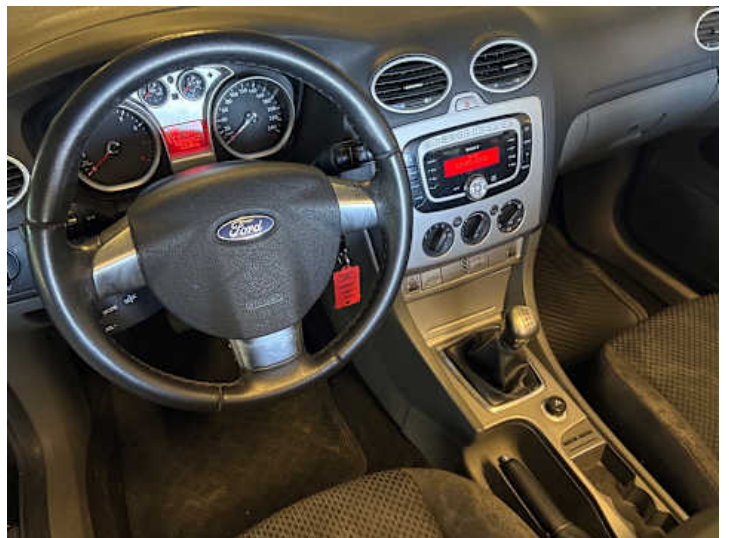
Innenraum (Verschleiß)
