## Mazda 3 Sports-Line

EZ 03/2011 | Limousine | Benzin | Schaltgetriebe | 143.910km  
Besteuerung: Differenzbesteuert (§25a UStG)  
Fahrzeugstandort: 95\*\*\*  
Fahrzeug aufgenommen am: 27.07.2026

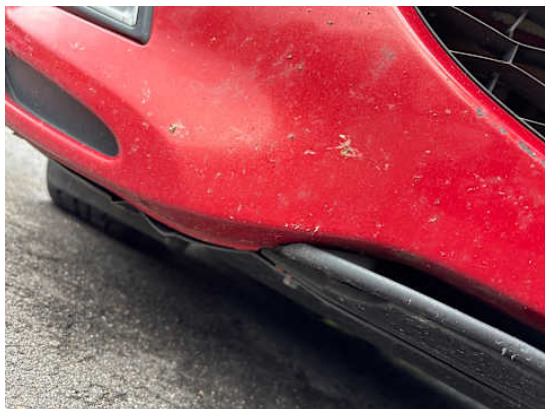
Stoßstange vorne (Kratzer, Lackschaden)

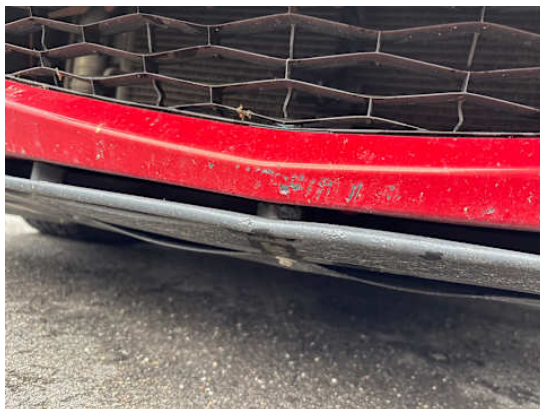
Stoßstange vorne (Kratzer, Lackschaden)

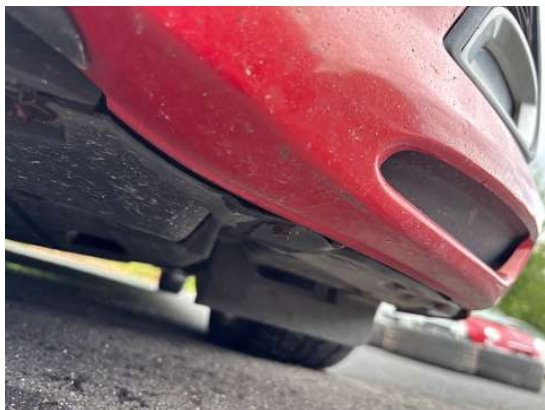
Stoßstange vorne (Kratzer, Lackschaden)

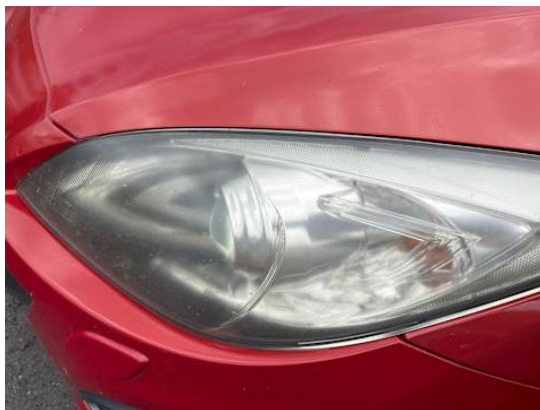
Scheinwerfer (links) (Blind)

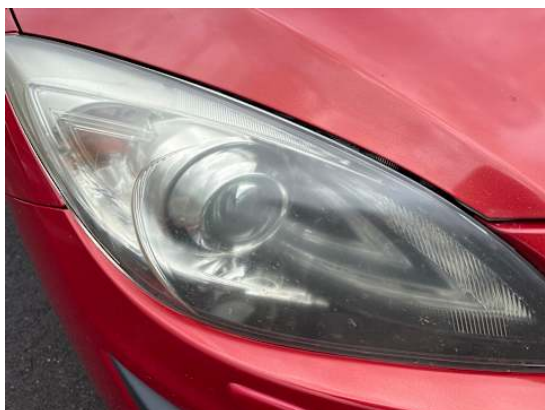
Scheinwerfer (rechts) (Blind)

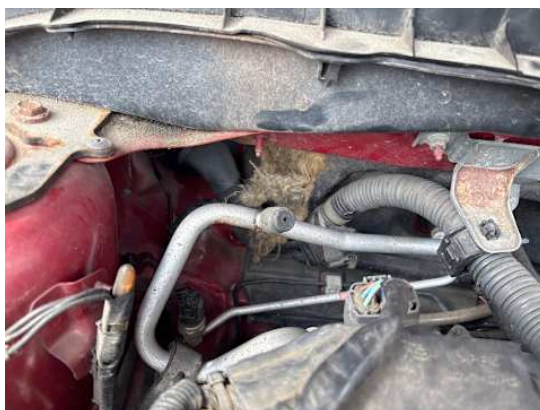
Motorhaube (Anderer Schaden): Dämmmatte beschädigt

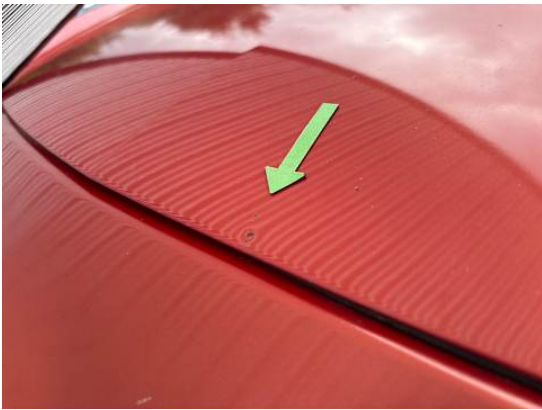
Motorhaube (Delle, Lackschaden)

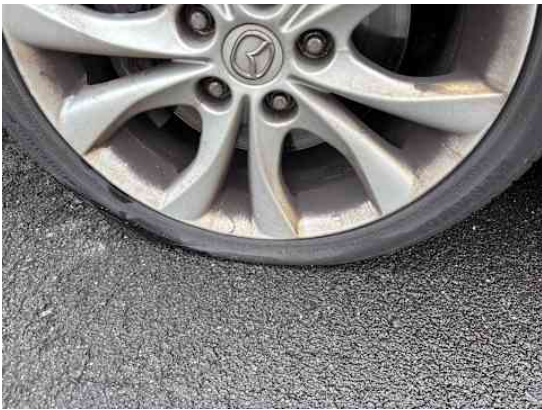
Rad (Ohne Luft)

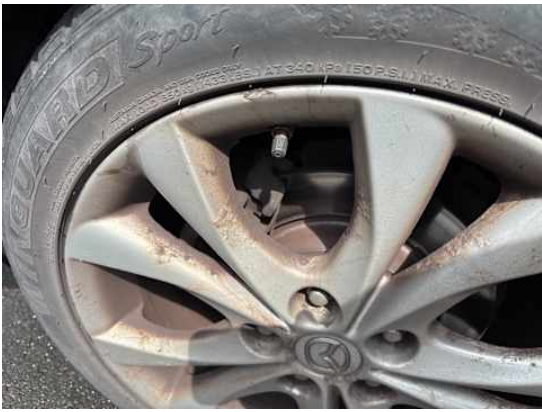
Rad (Kratzer, Kerben)

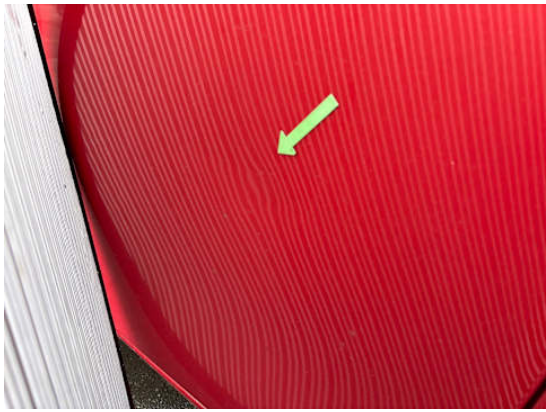
Fahrtür (Verformung)

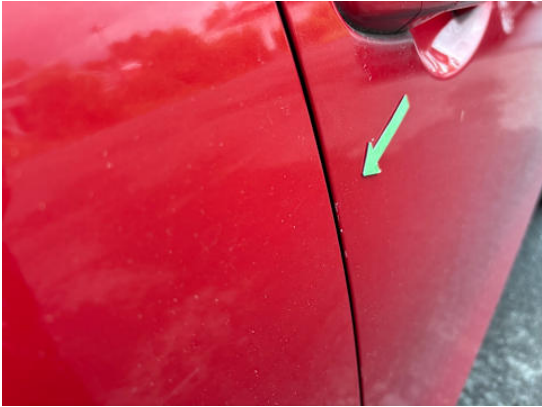
Beifahrtür (Lackschaden)

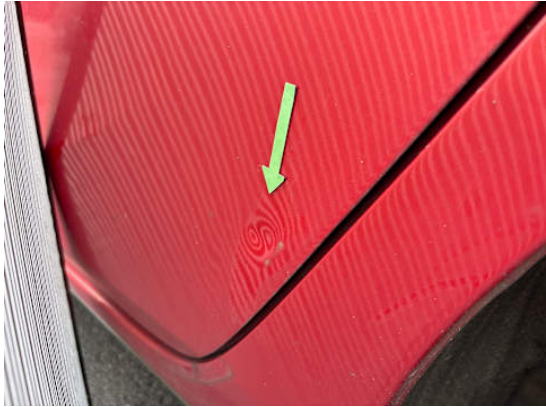
Türe hinten links (Delle)

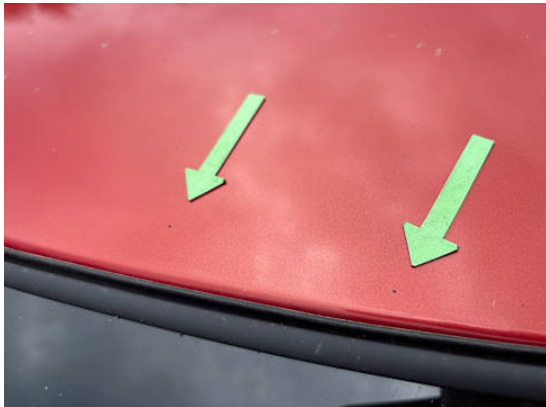
Dach (Steinschlag)

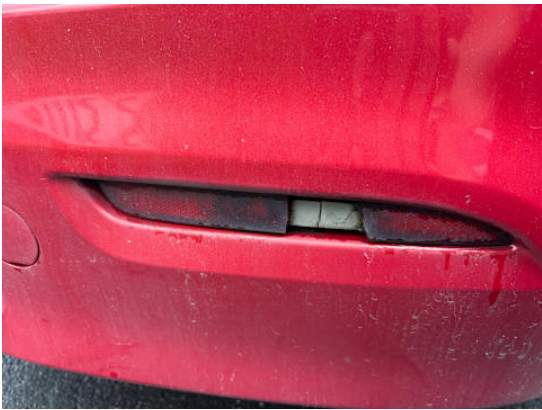
Rücklicht (links) (Riss/Bruch)

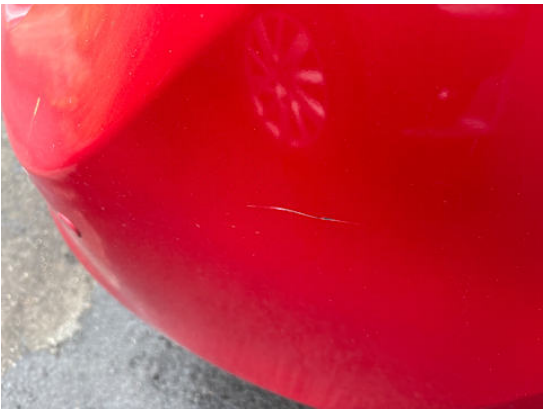
Stoßstange hinten (Kratzer)

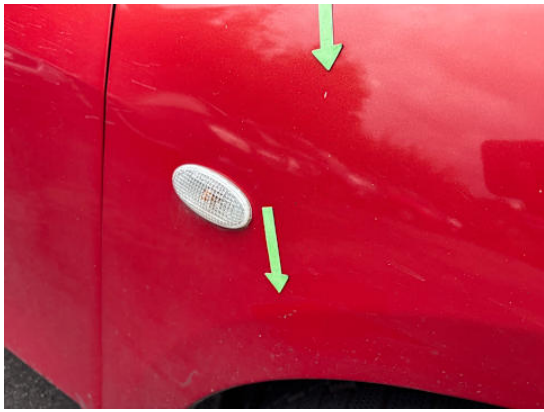
Kotflügel vorne rechts (Lackschaden)

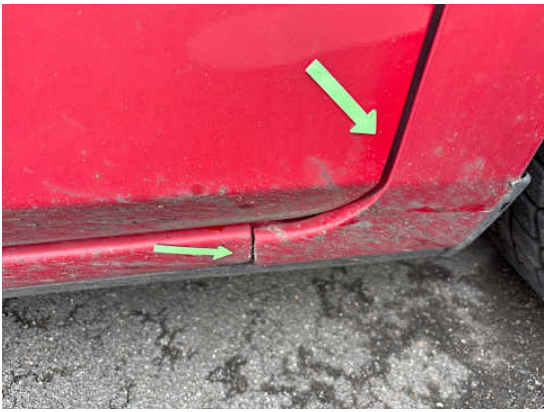
Kotflügel vorne rechts (Spaltmaße ungenau, Anderer Schaden): Lose

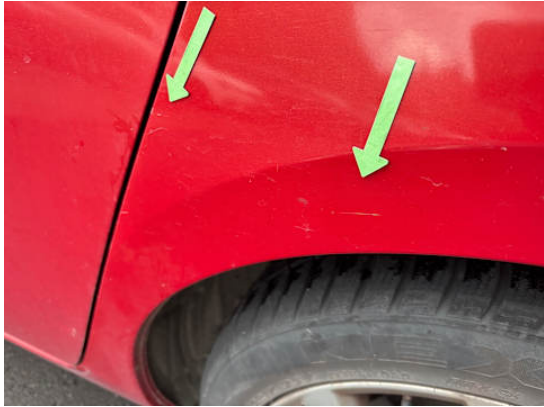
Seitenteil hinten links (Kratzer)

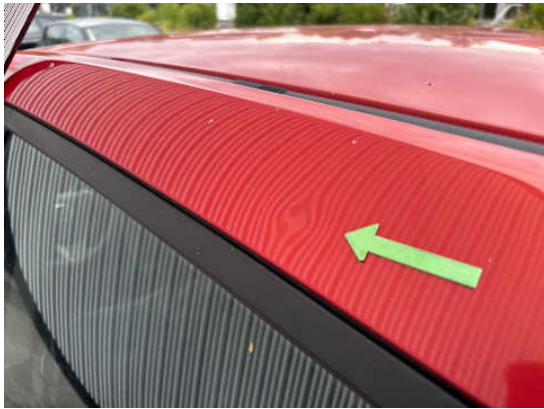
Seitenteil hinten links (Delle)

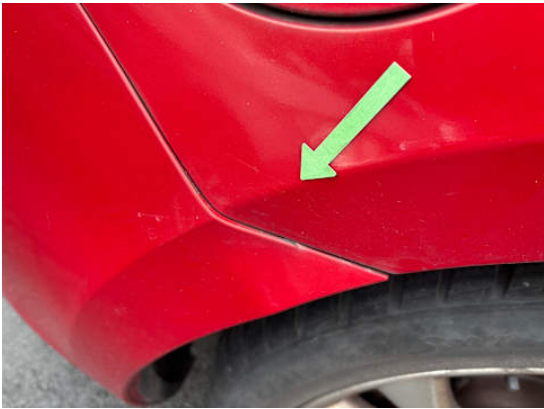
Seitenteil hinten rechts (Verformung, Spaltmaße ungenau)

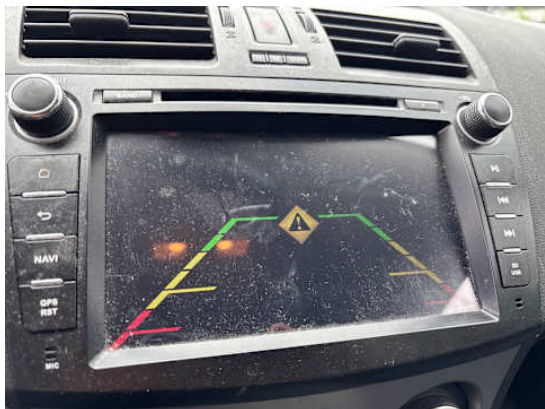
Innenraum (Ohne Funktion)

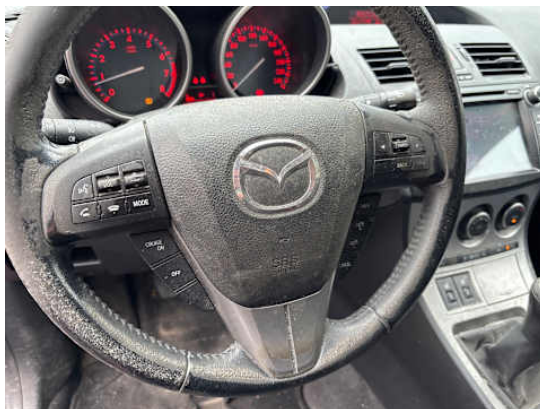
Innenraum (Verschleiß)

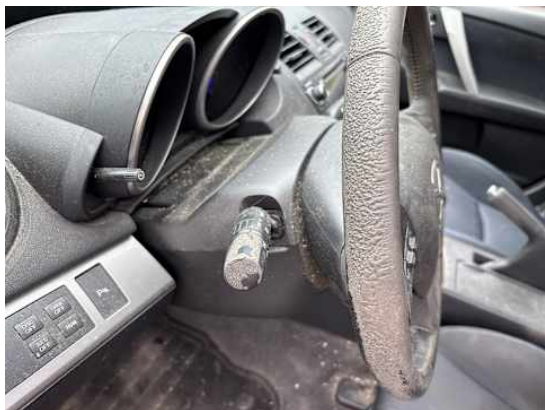
Innenraum (Verschleiß)

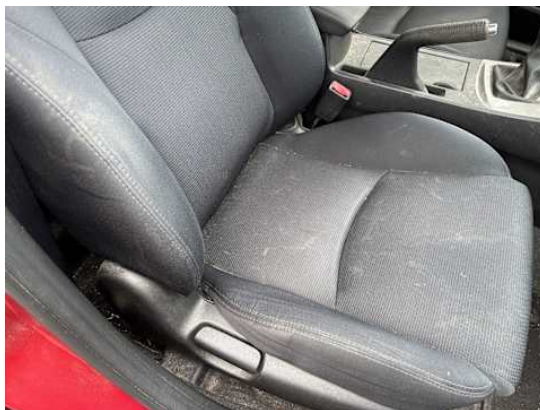
Innenraum (Verschleiß, Verschmutzung)

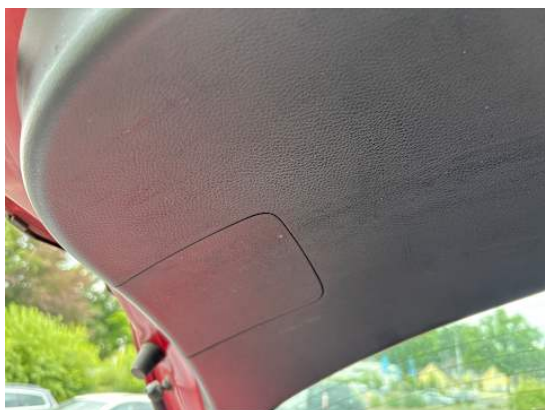
Innenraum (Kratzer)

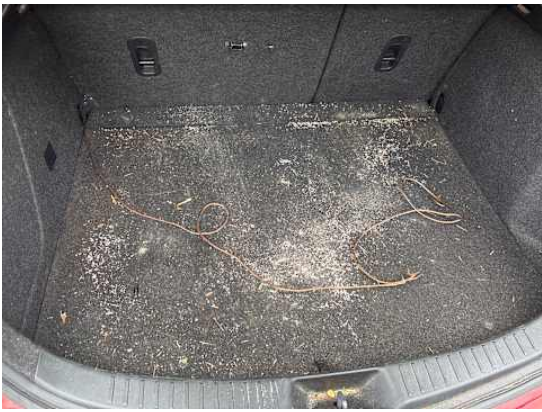
Innenraum (Verschmutzung)

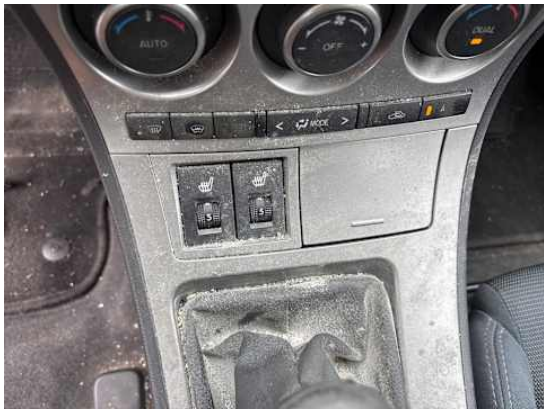
Innenraum (Verschmutzung)

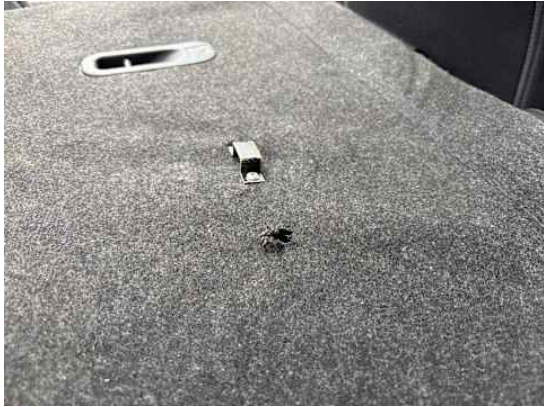
Innenraum (Riss/Bruch)

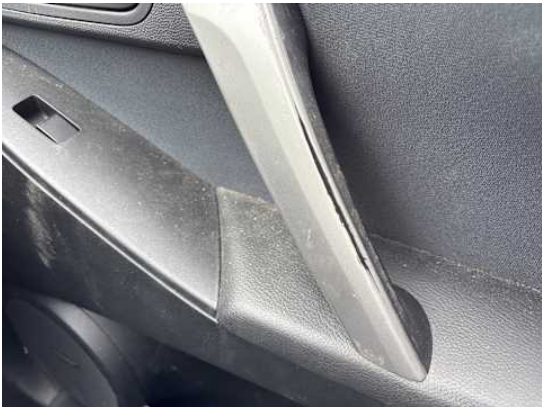
Innenraum (Verschleiß)

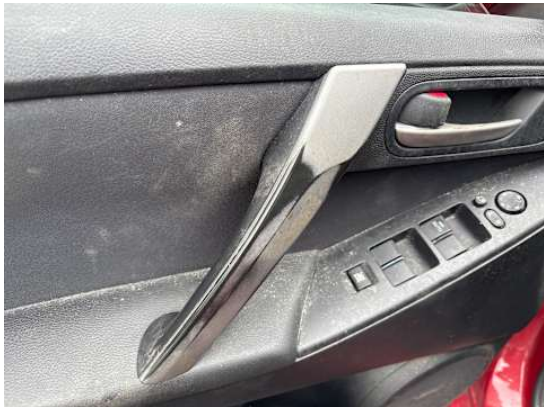
Innenraum (Verschmutzung, Verschleiß)

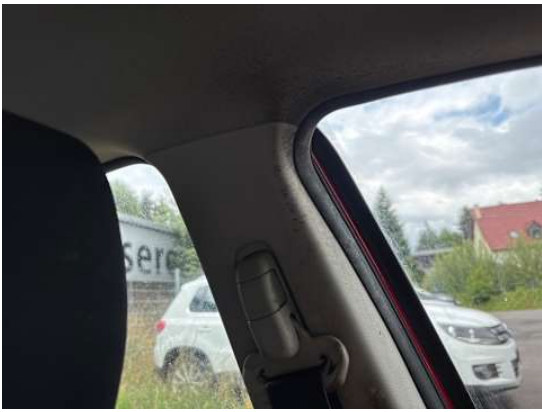
Innenraum (Verschmutzung)

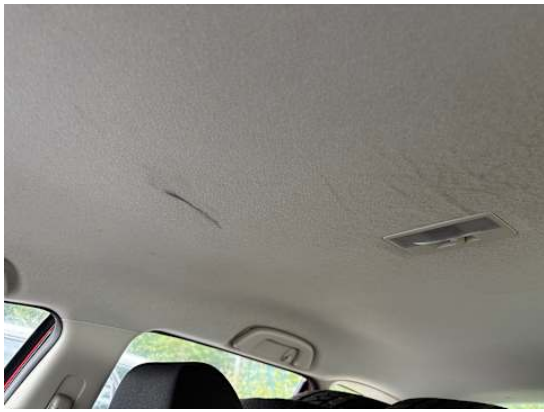
Innenraum (Verschmutzung)

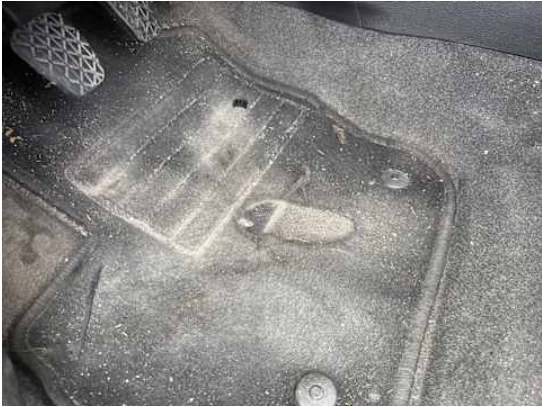
Innenraum (Riss/Bruch)

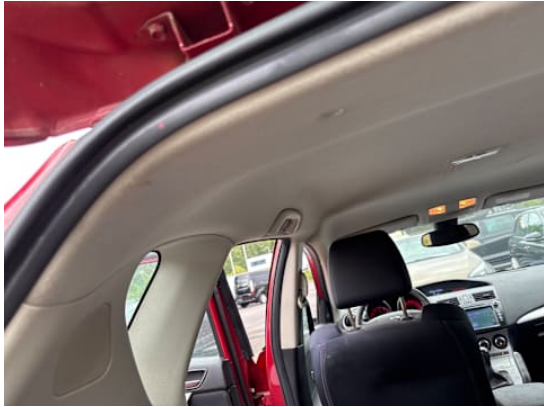
Innenraum (Verschmutzung)

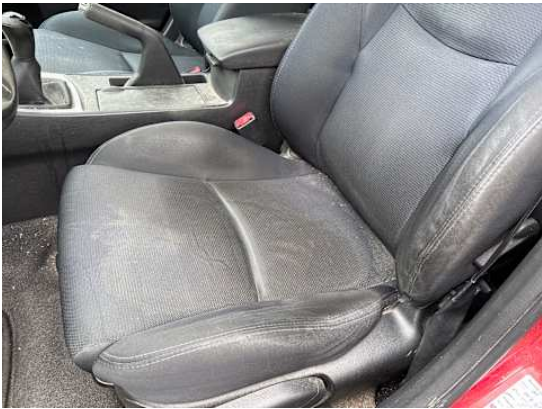
Innenraum (Verschmutzung, Verschleiß)

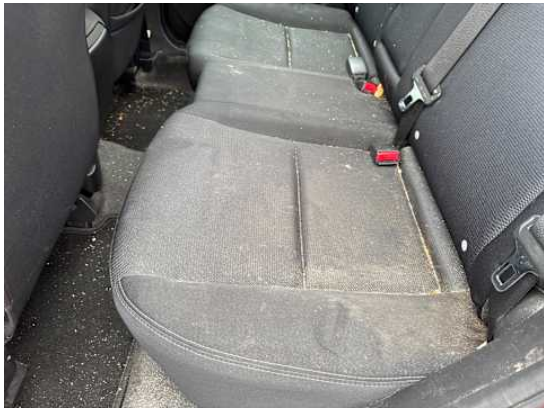
Innenraum (Verschmutzung, Anderer Schaden): Druckstellen

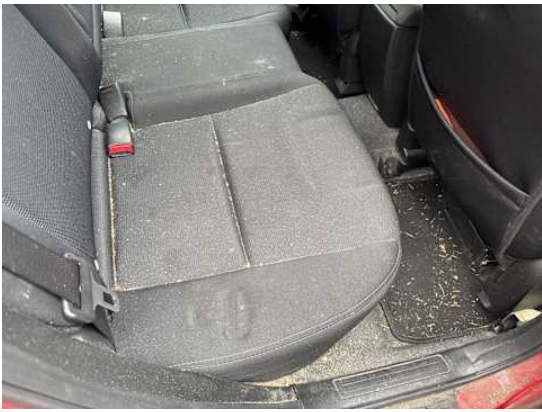
Innenraum (Verschmutzung, Anderer Schaden): Druckstellen

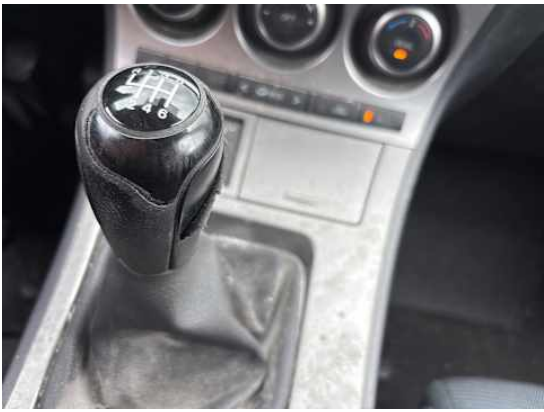
Innenraum (Verschleiß)
