## Ford Fiesta Ambiente

EZ 03/2012 | Kleinwagen | Benzin | Schaltgetriebe | 172.814km

Fahrzeug aufgenommen am: 07.08.2026

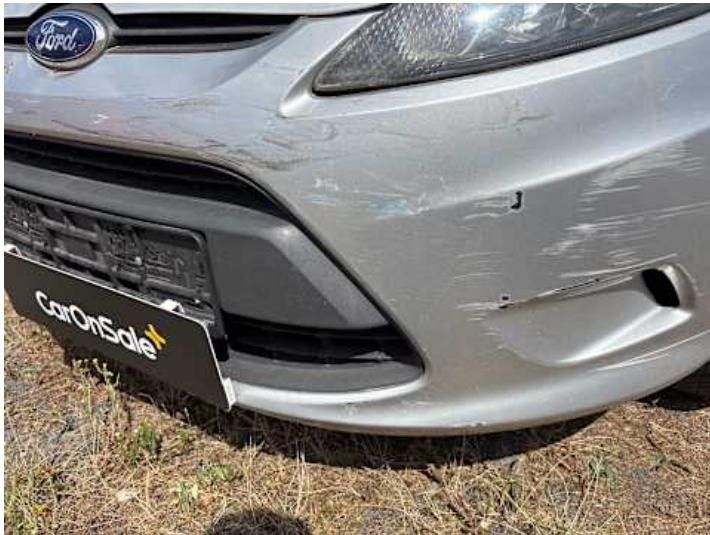
Stoßstange vorne (Lackschaden)

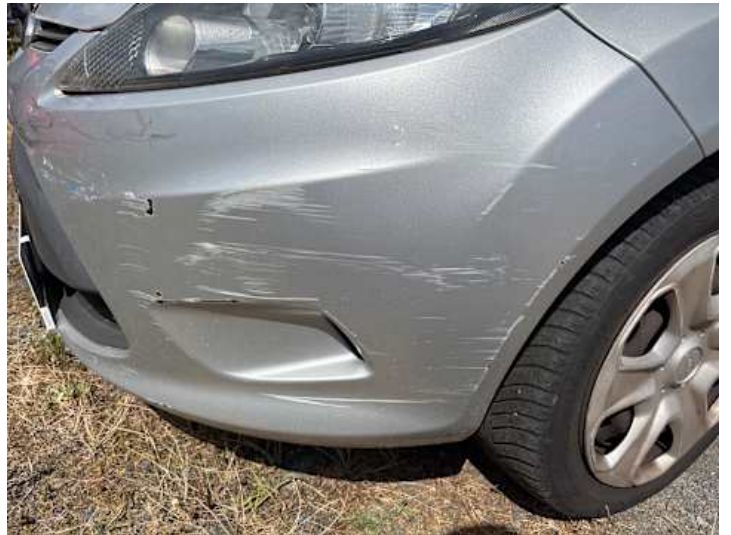
Stoßstange vorne (Lackschaden)

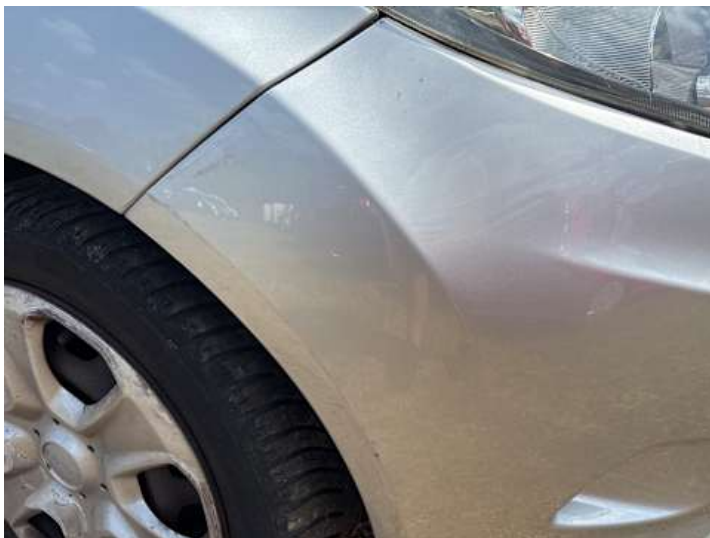
Stoßstange vorne (Lackschaden)

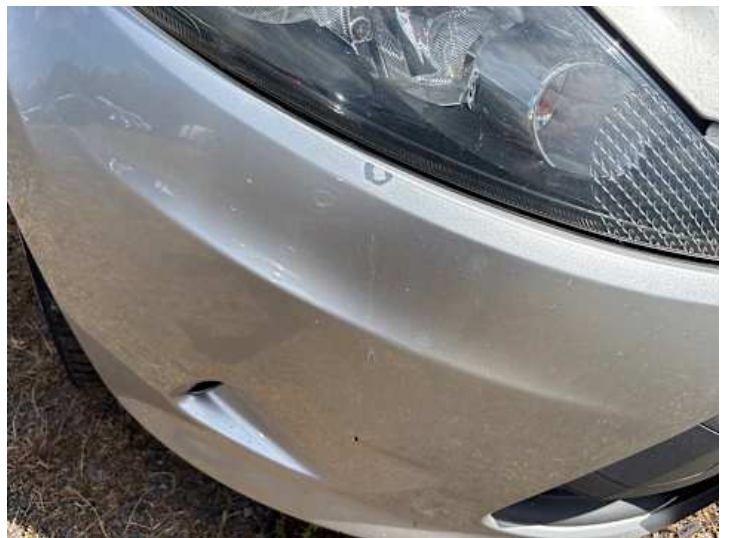
Stoßstange vorne (Lackschaden)

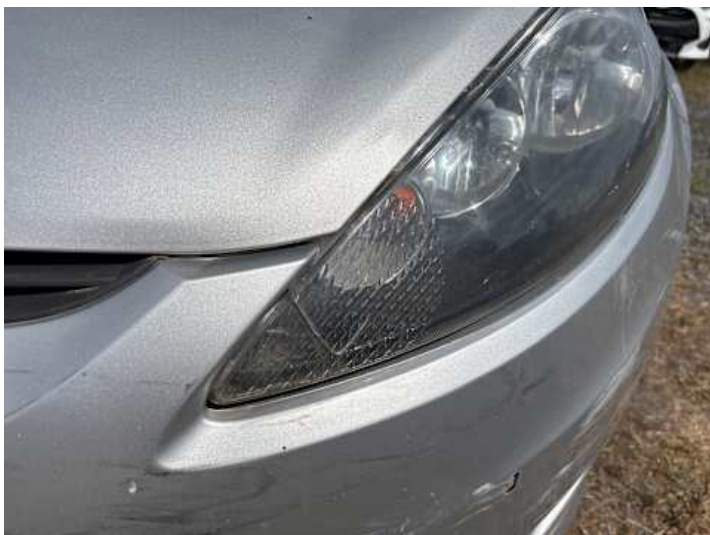
Scheinwerfer (links) (Riss/Bruch)

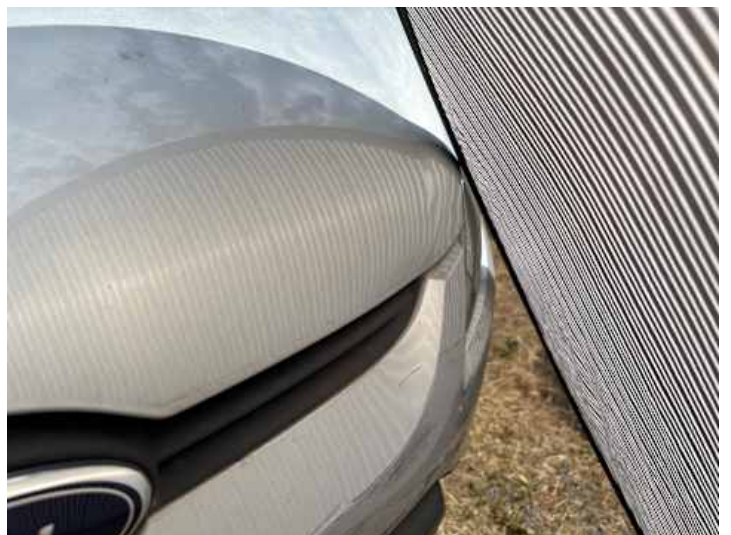
Motorhaube (Delle)

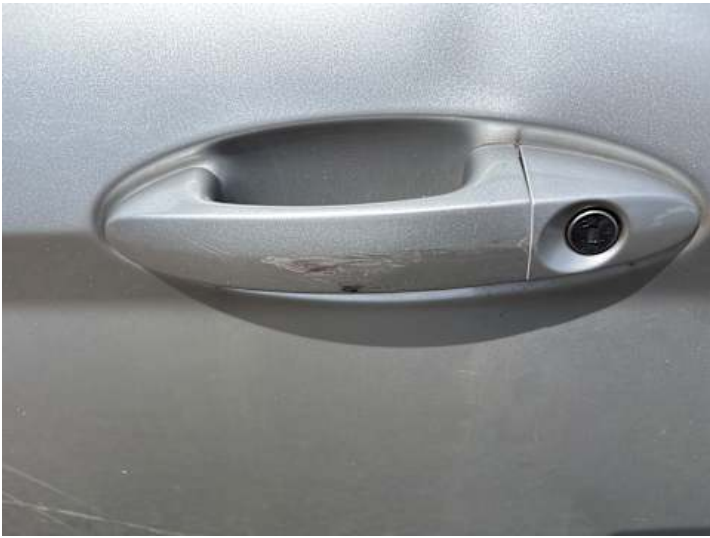
Fahrtür (Delle, Kratzer, Lackschaden)

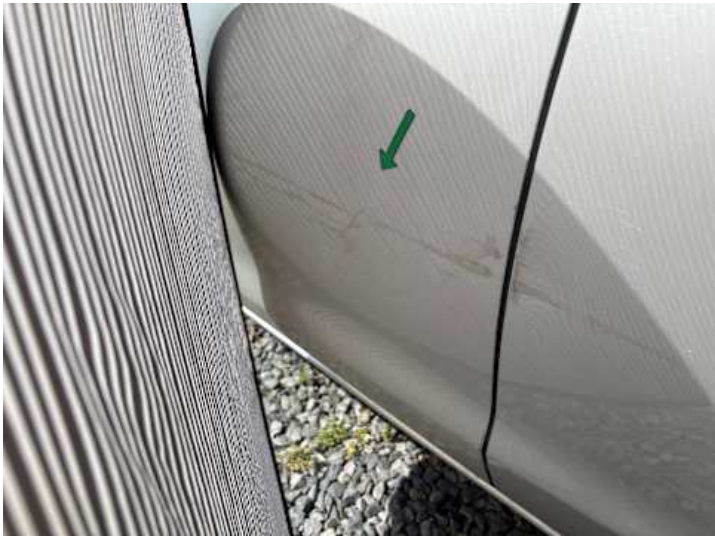
Fahrtür (Delle, Kratzer, Lackschaden)

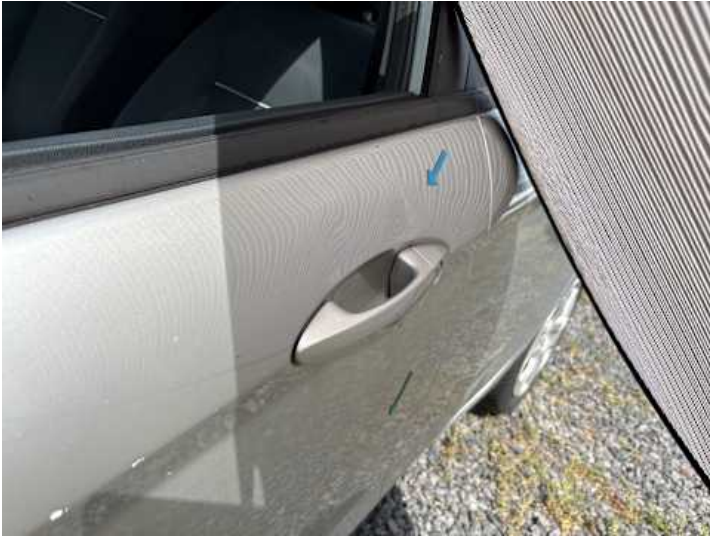
Fahrtür (Delle, Kratzer, Lackschaden)

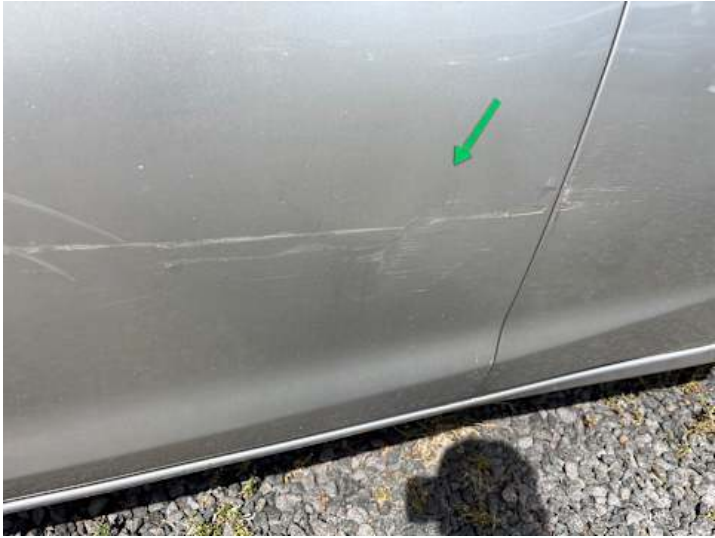
Fahrtür (Delle, Kratzer, Lackschaden)

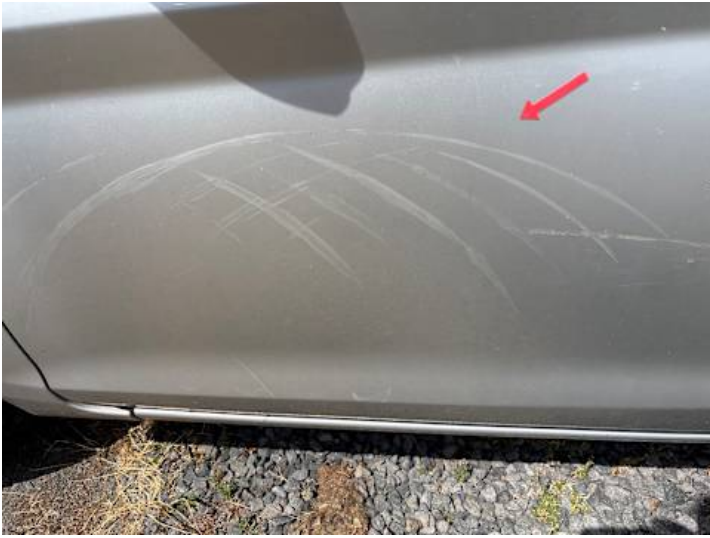
Fahrtür (Delle, Kratzer, Lackschaden)

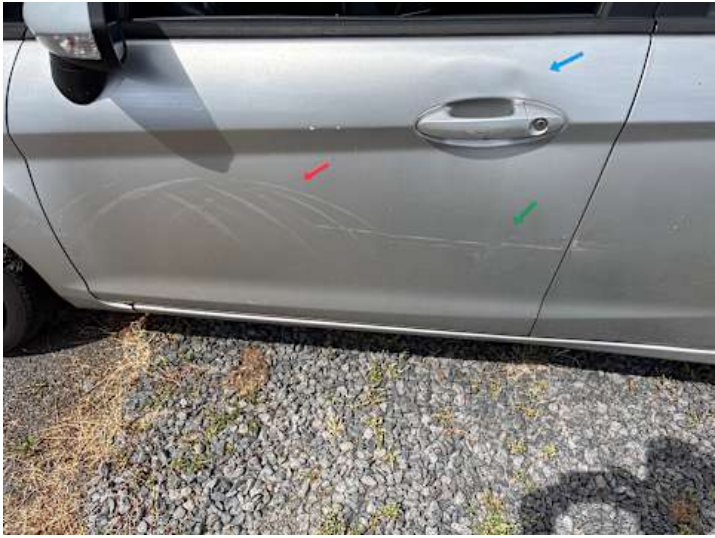
Fahrtür (Delle, Kratzer, Lackschaden)

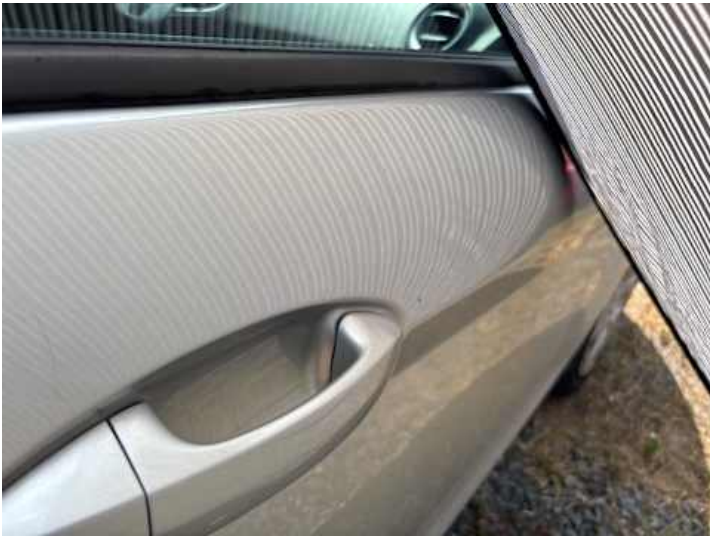
Beifahrertür (Delle)

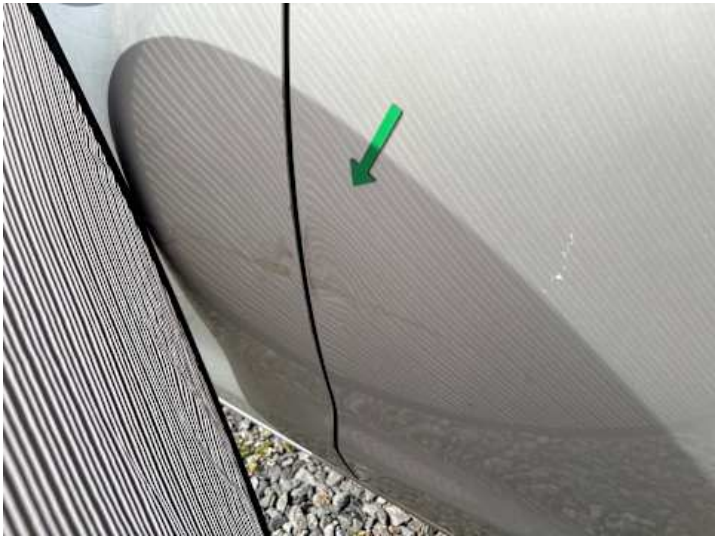
Türe hinten links (Delle, Lackschaden)

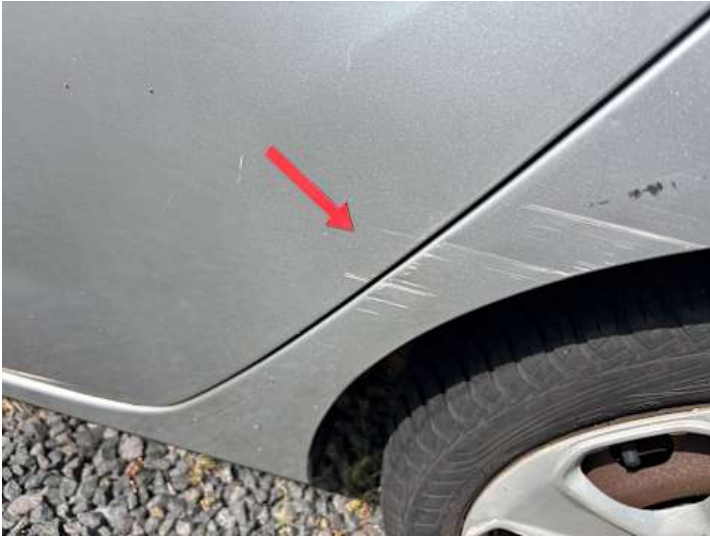
Türe hinten links (Delle, Lackschaden)

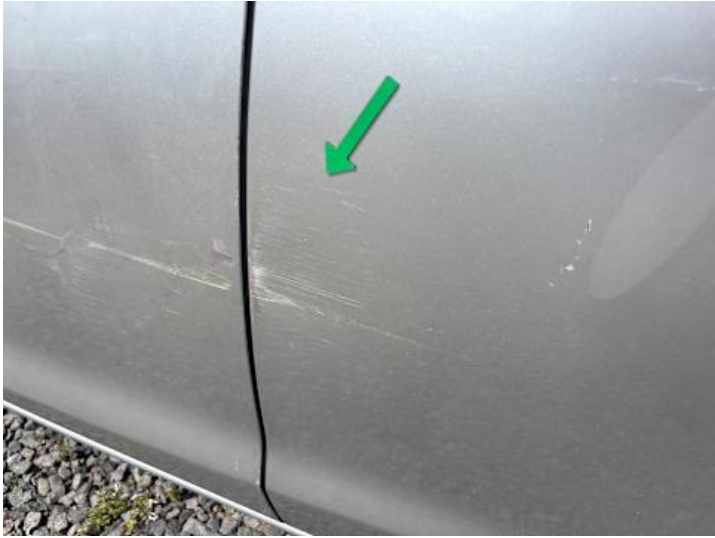
Türe hinten links (Delle, Lackschaden)

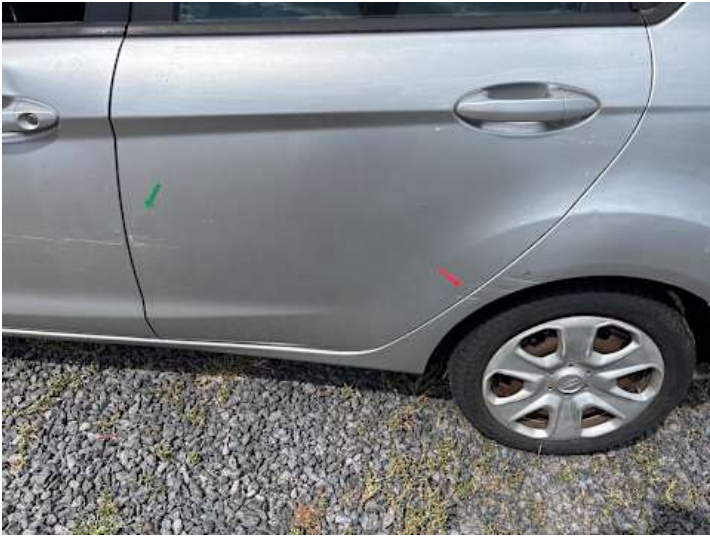
Türe hinten links (Delle, Lackschaden)

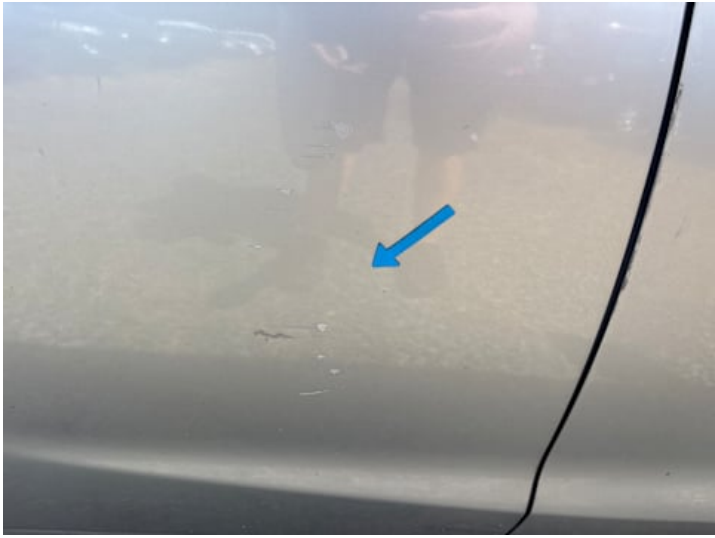
| Fahrzeugteil | Lackschichtdicke (in µm) | Fahrzeugteil | Lackschichtdicke (in µm) |
|---|---|---|---|
| Türe hinten links | 170 | Türe hinten rechts | 310 |

Türe hinten rechts (Lackschaden)

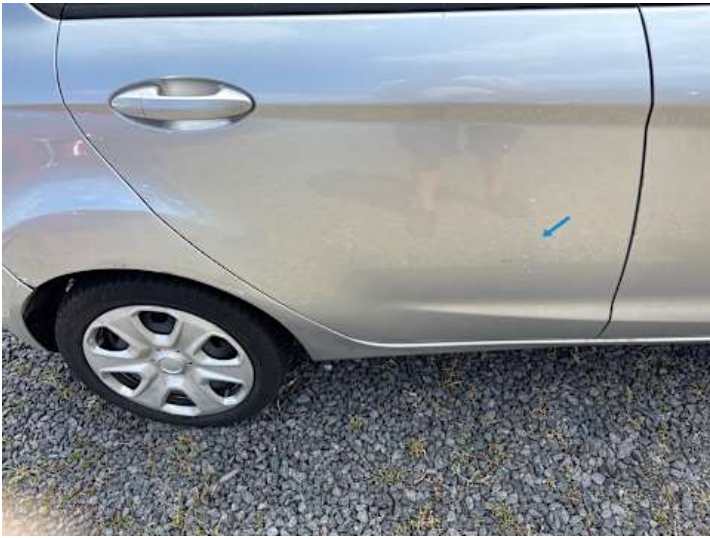
Türe hinten rechts (Lackschaden)

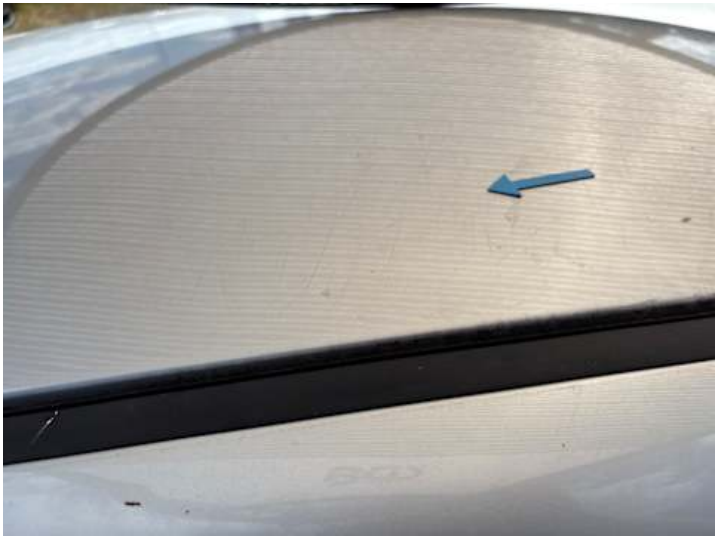
Dach (Kratzer)

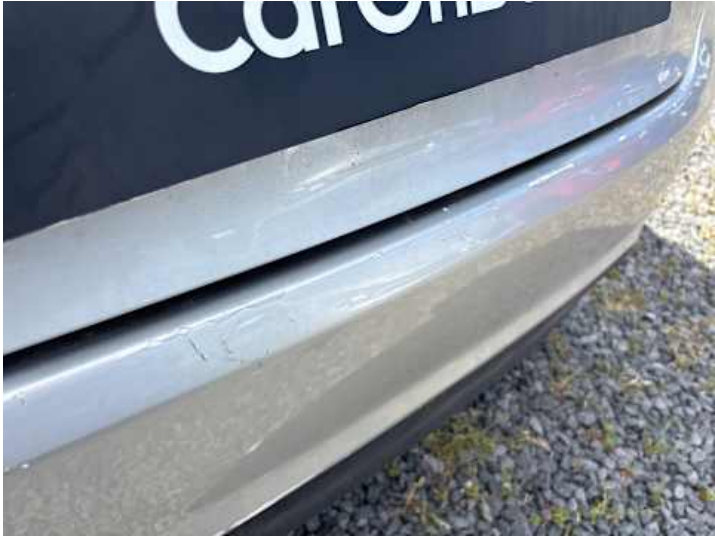
Stoßstange hinten (Kratzer, Verformung, Lackschaden)

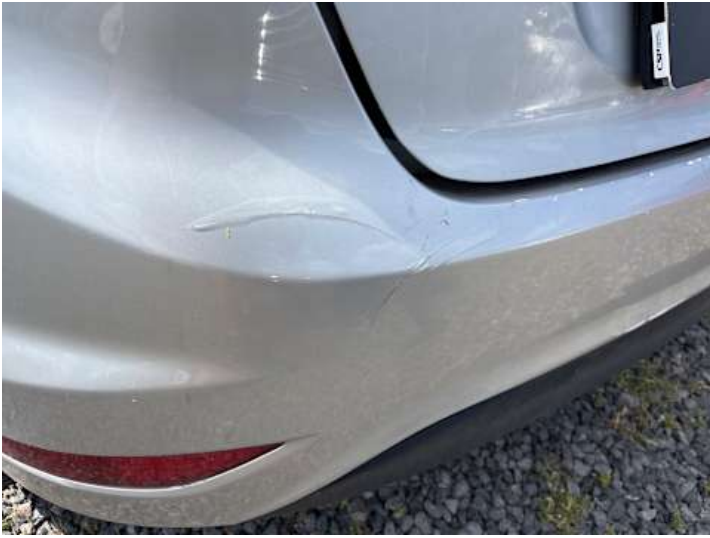
Stoßstange hinten (Kratzer, Verformung, Lackschaden)

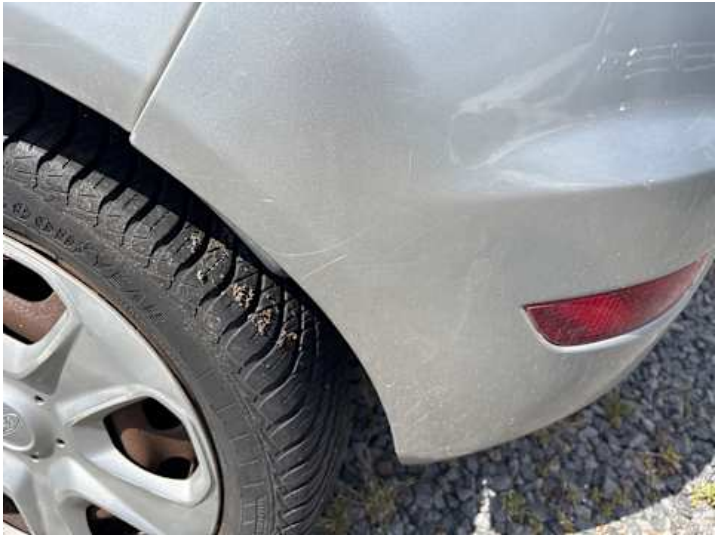
Stoßstange hinten (Kratzer, Verformung, Lackschaden)

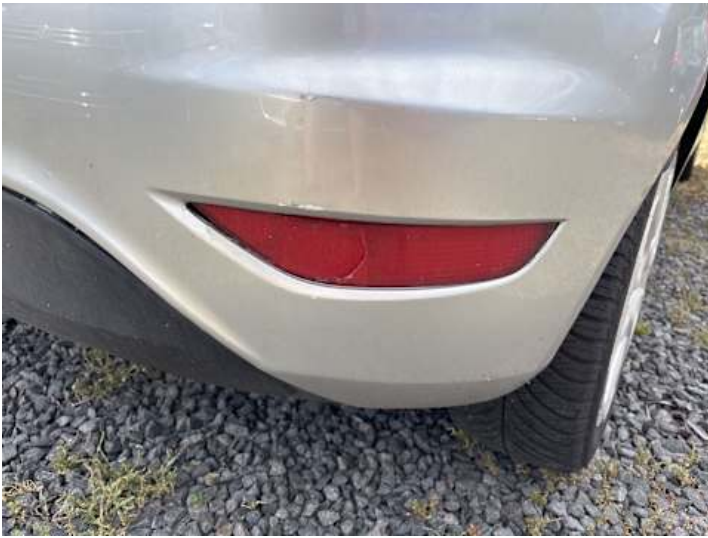
Stoßstange hinten (Riss/Bruch, Lackschaden)

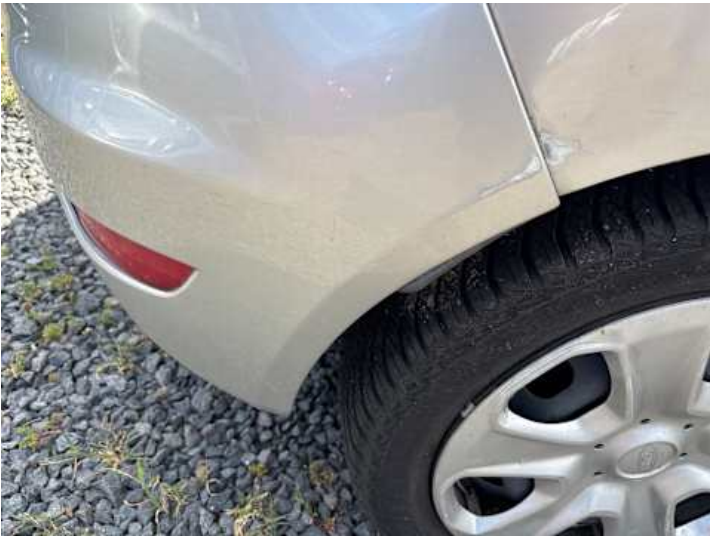
Stoßstange hinten (Lackschaden, Verformung)

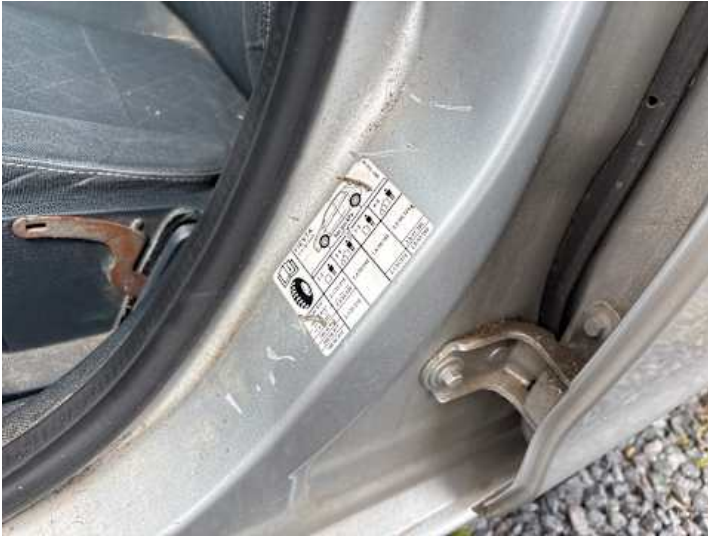
Schweller links (Lackschaden)

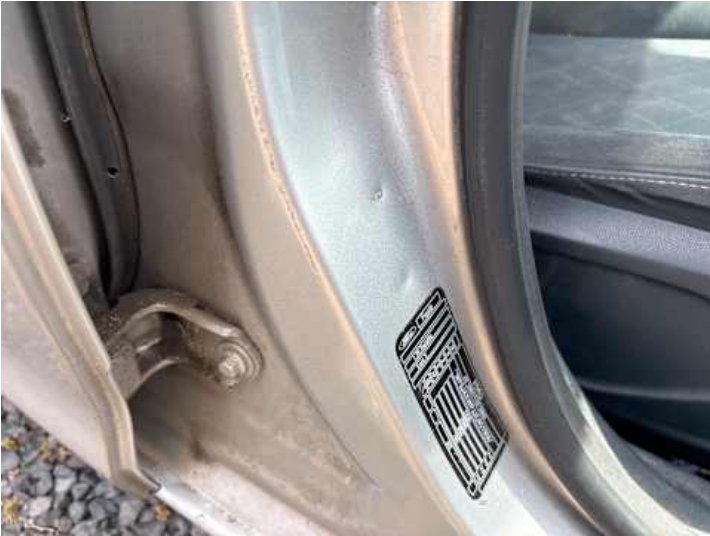
Schweller rechts (Delle, Lackschaden)

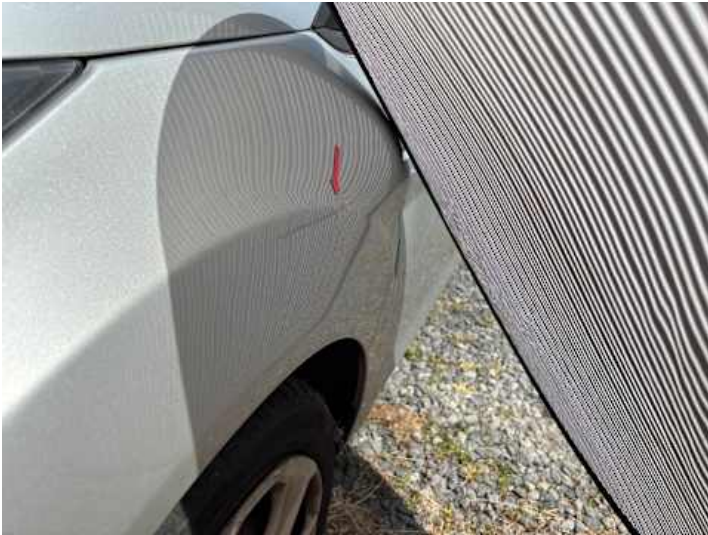
Kotflügel vorne links (Delle, Lackschaden)

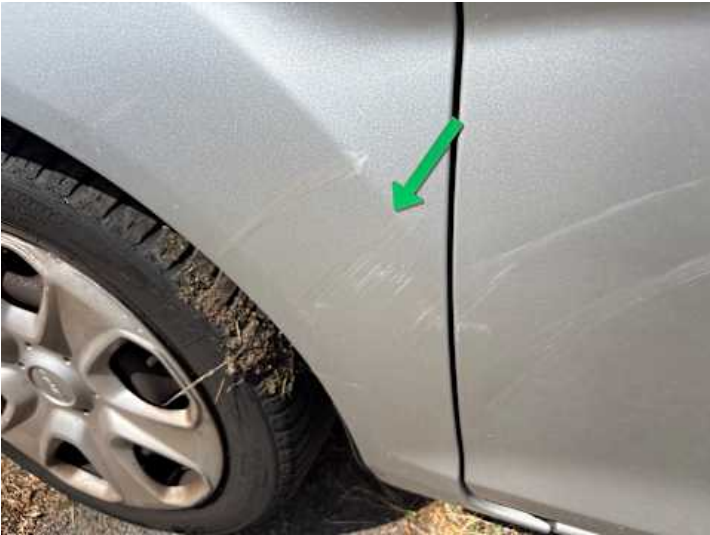
Kotflügel vorne links (Delle, Lackschaden)

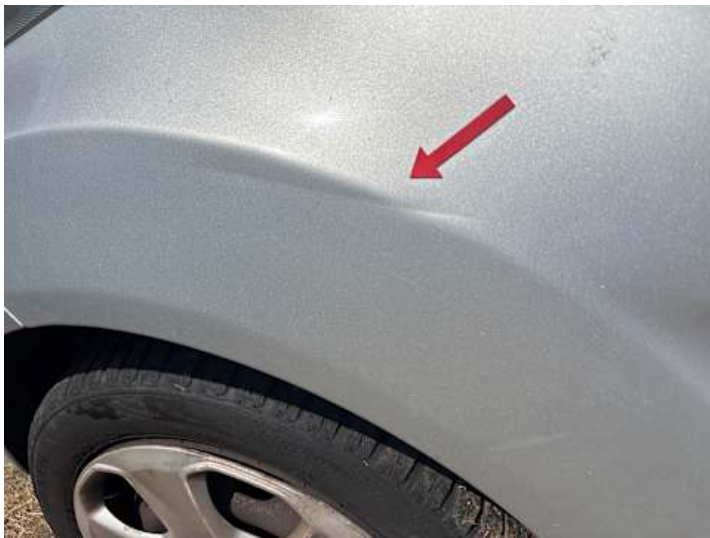
Kotflügel vorne links (Delle, Lackschaden)

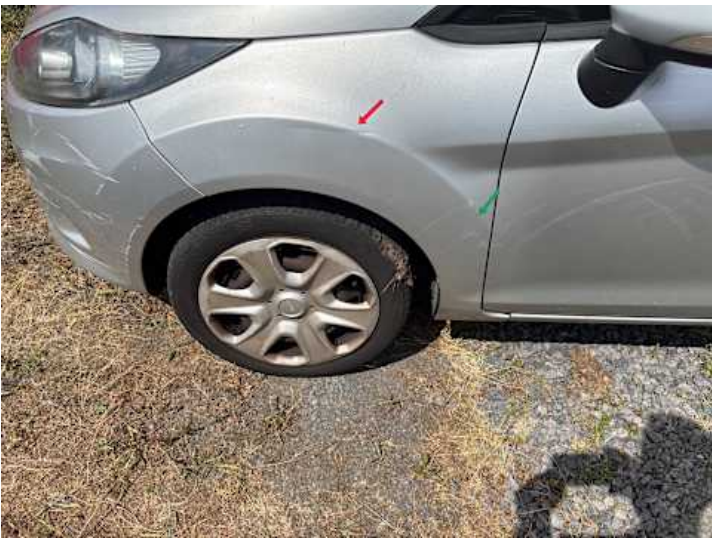
Kotflügel vorne links (Delle, Lackschaden)

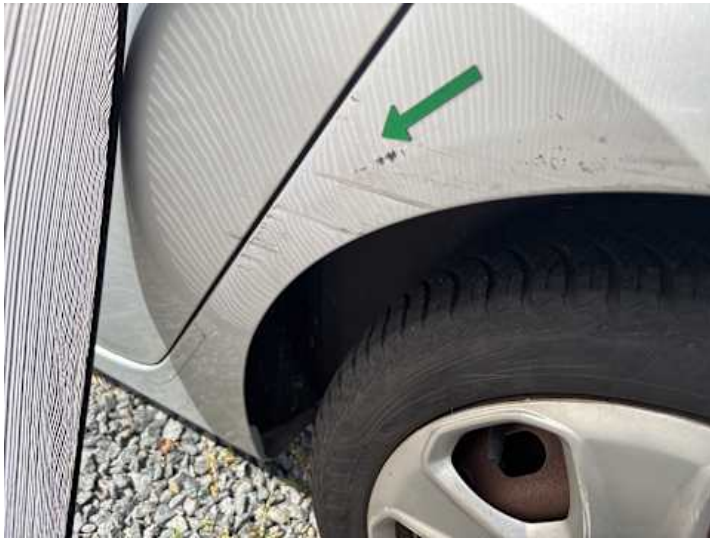
Seitenteil hinten links (Delle, Lackschaden)

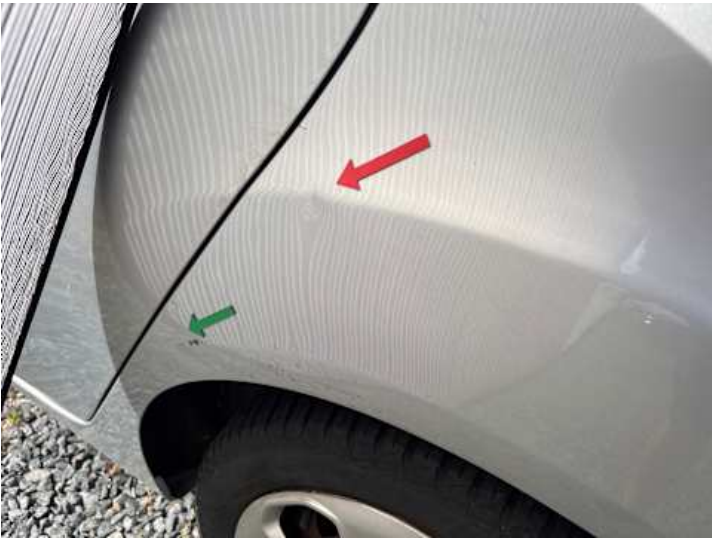
Seitenteil hinten links (Delle, Lackschaden)

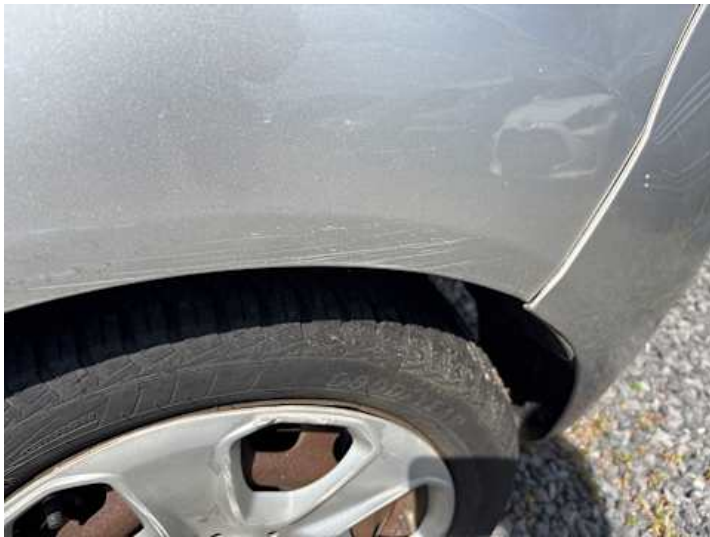
Seitenteil hinten links (Delle, Lackschaden)

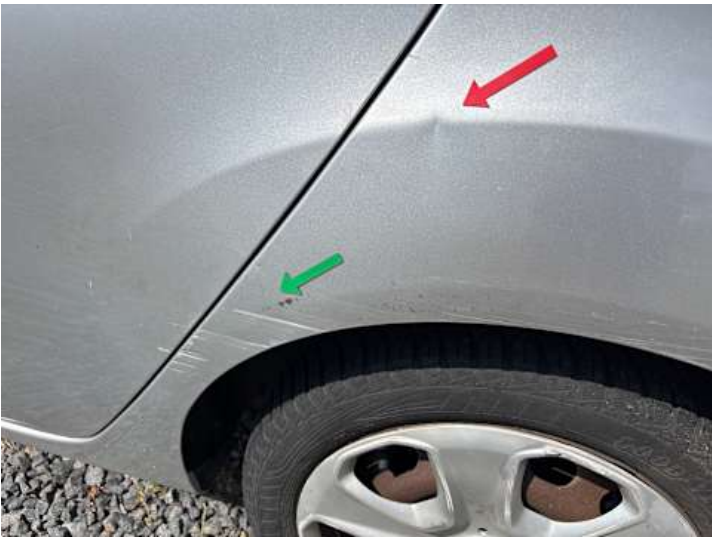
Seitenteil hinten links (Delle, Lackschaden)

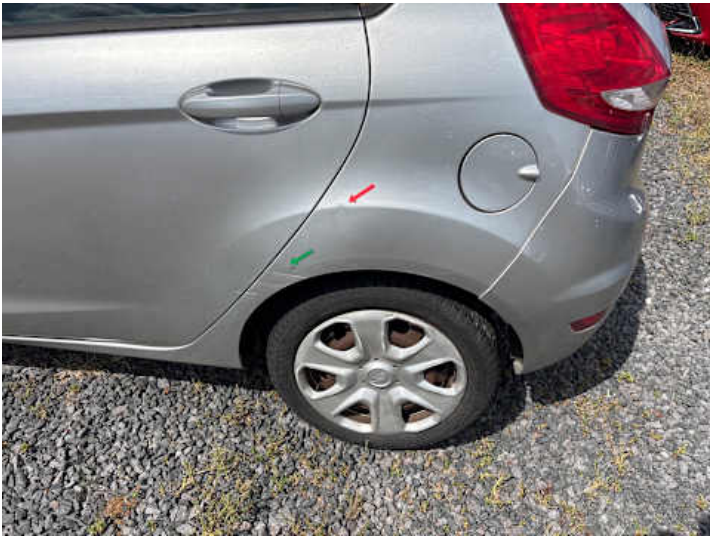
Seitenteil hinten links (Delle, Lackschaden)

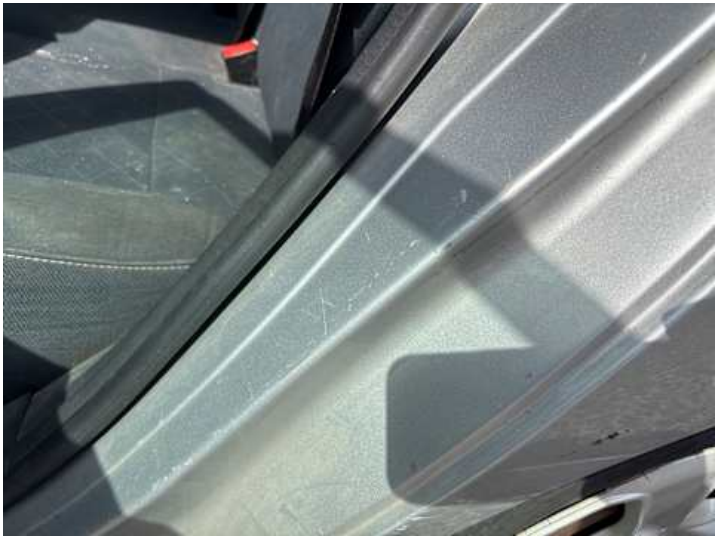
Seitenteil hinten links (Kratzer)

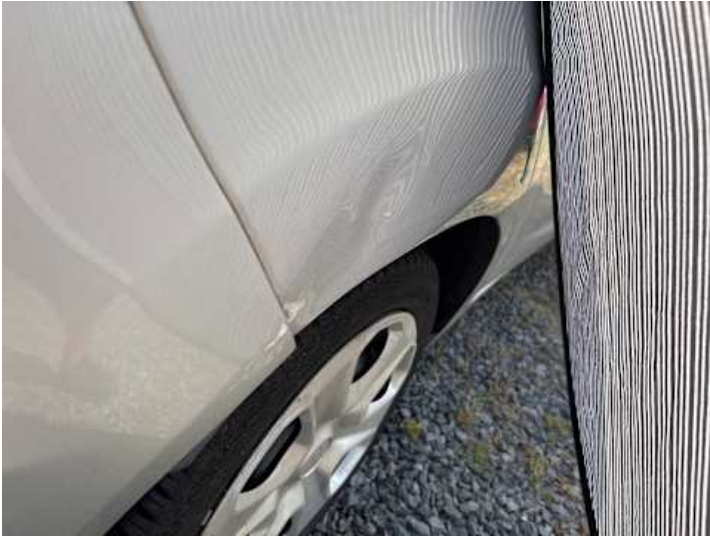
| Fahrzeugteil | Lackschichtdicke (in µm) | Fahrzeugteil | Lackschichtdicke (in µm) |
|---|---|---|---|
| Seitenteil hinten links | 205 | Seitenteil hinten rechts | 595 |

Seitenteil hinten rechts (Delle, Lackschaden, Rost)

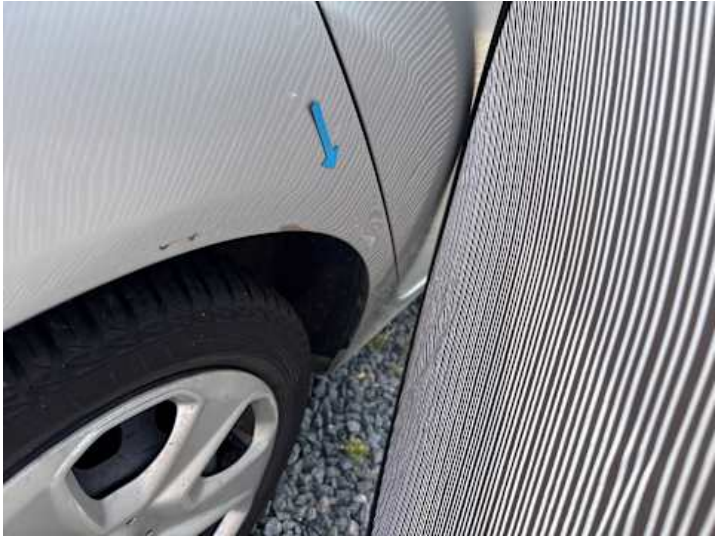
Seitenteil hinten rechts (Delle, Lackschaden, Rost)

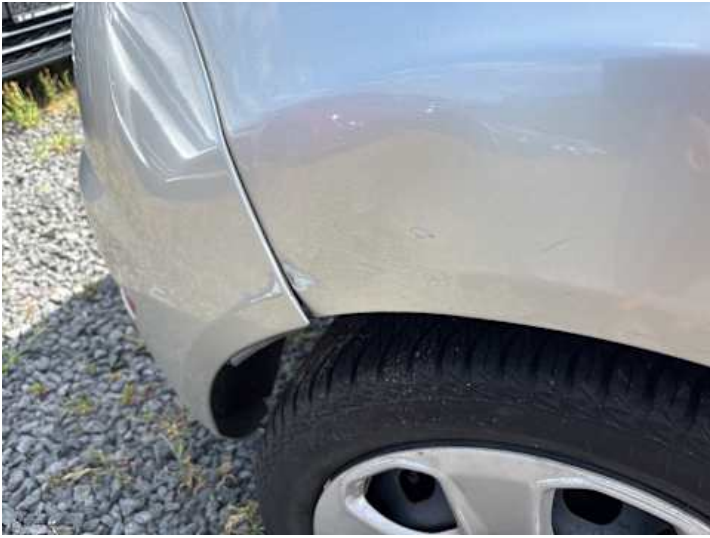
Seitenteil hinten rechts (Delle, Lackschaden, Rost)

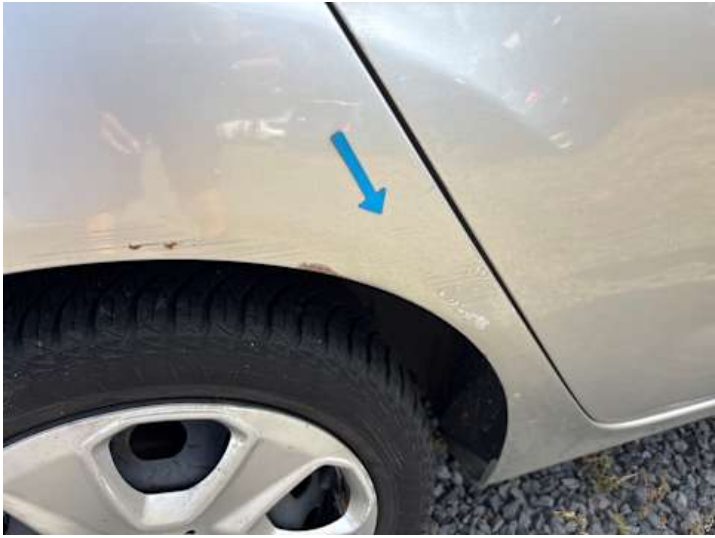
Seitenteil hinten rechts (Delle, Lackschaden, Rost)

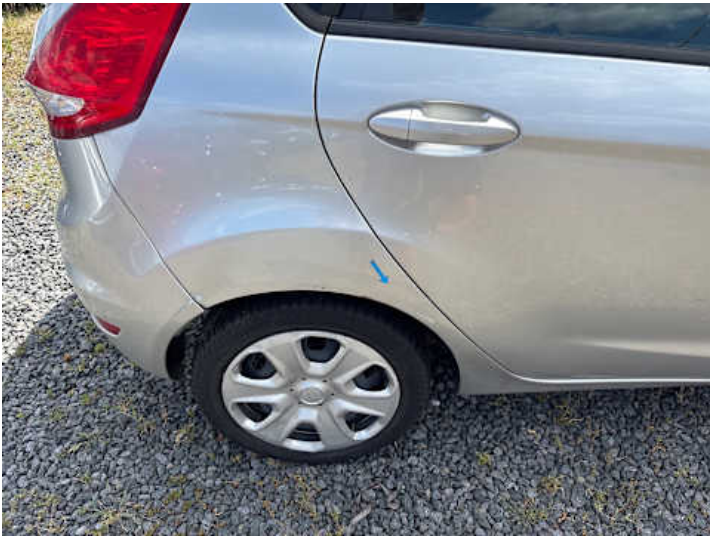
Seitenteil hinten rechts (Delle, Lackschaden, Rost)

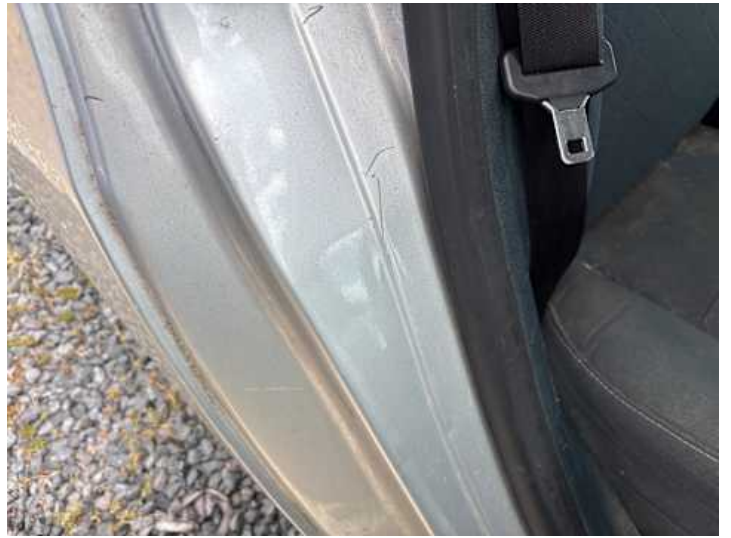
Seitenteil hinten rechts (Kratzer)

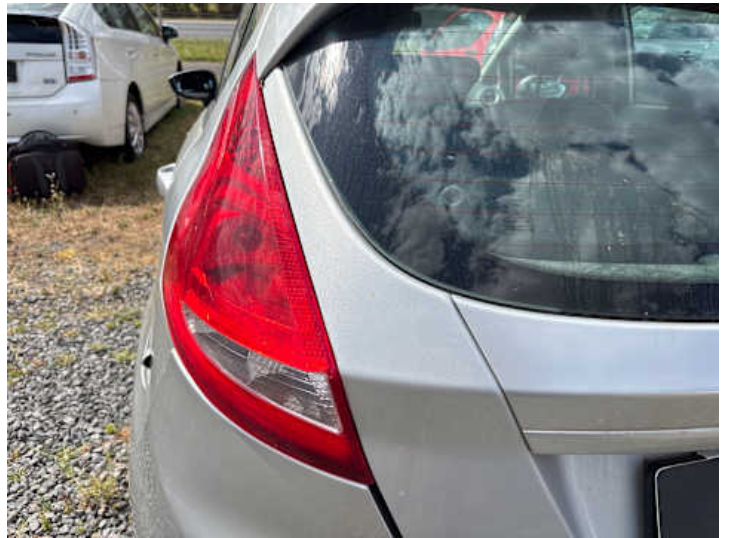
Heckklappe (Spaltmaße ungenau)

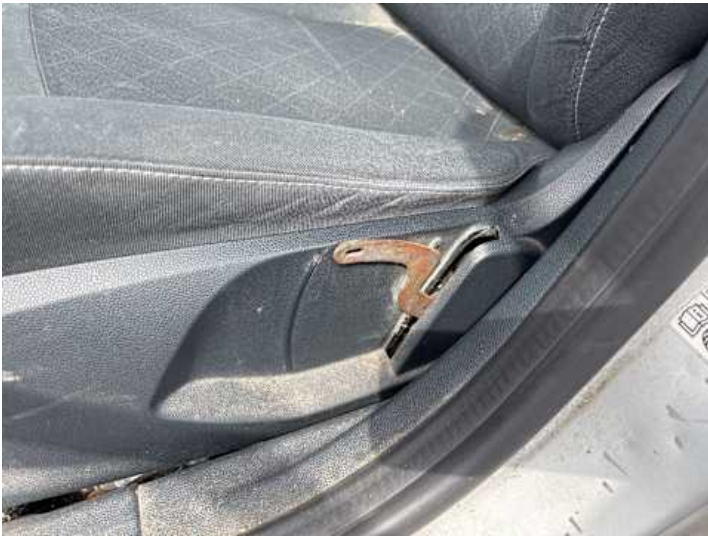
Innenraum (Anderer Schaden): Hebel fehlt,

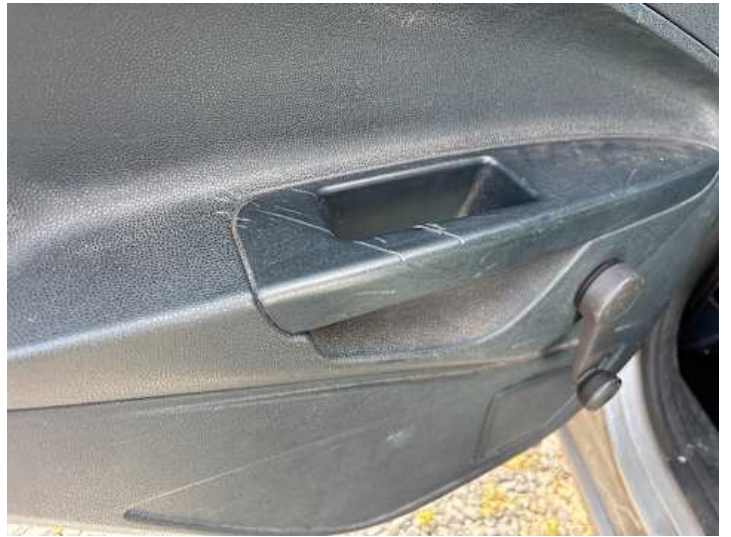
Innenraum (Kratzer)

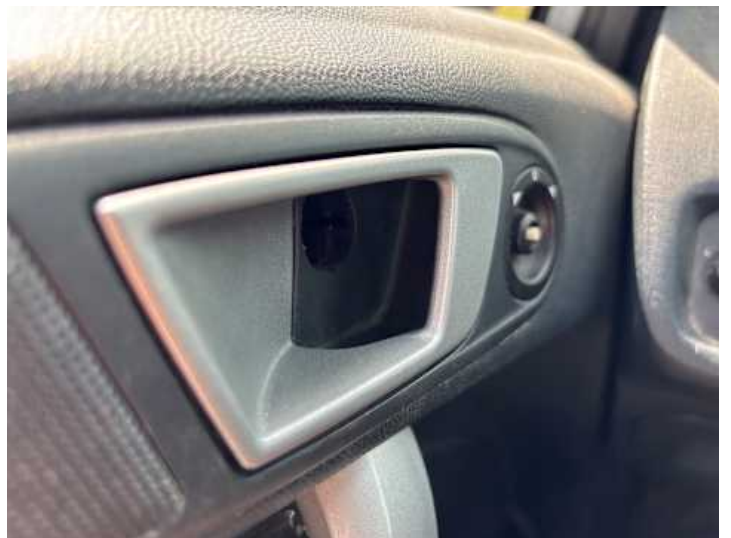
Innenraum (Riss/Bruch)

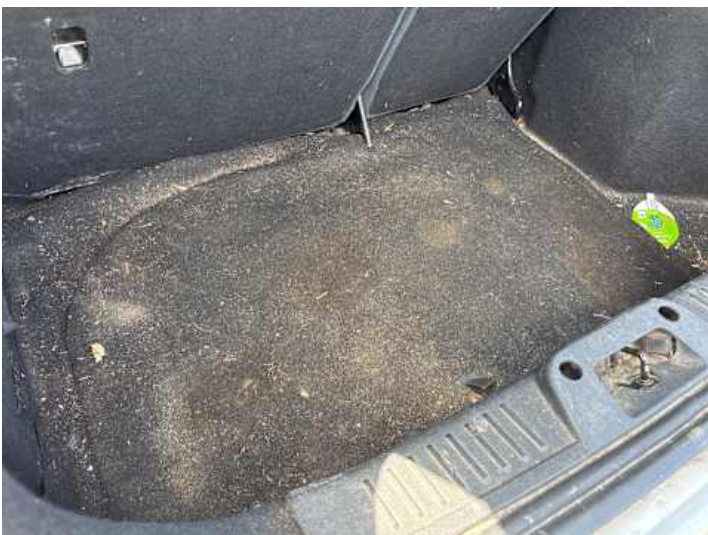
Innenraum (Tierhaare/Tiergeruch, Verschmutzung)

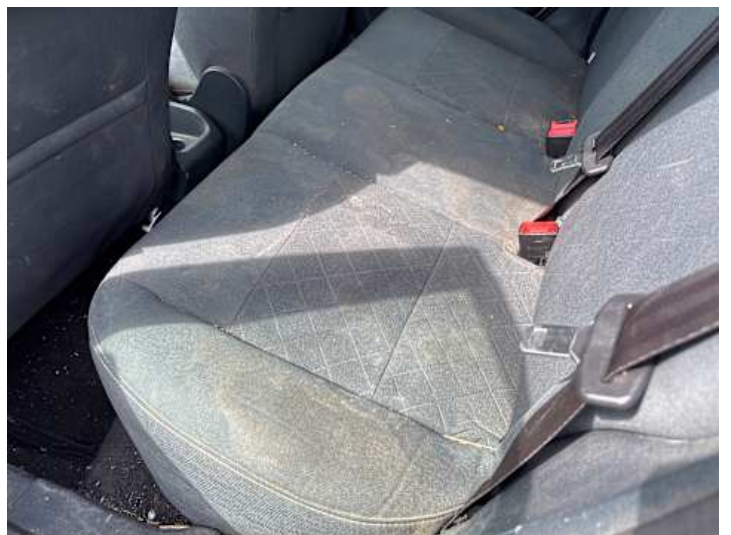
Innenraum (Verschmutzung)
