## Volkswagen Caddy Life

EZ 05/2010 | Van | Diesel | Schaltgetriebe | 249.121km  
Besteuerung: Differenzbesteuert (§25a UStG)  
Fahrzeugstandort: 29\*\*\*  
Fahrzeug aufgenommen am: 30.07.2026

# Hinweise zum Zustandsbericht

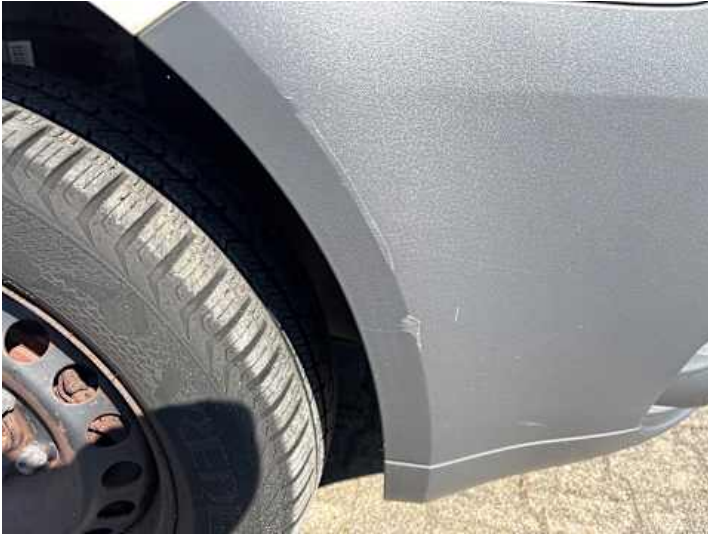
Stoßstange vorne (Kratzer)

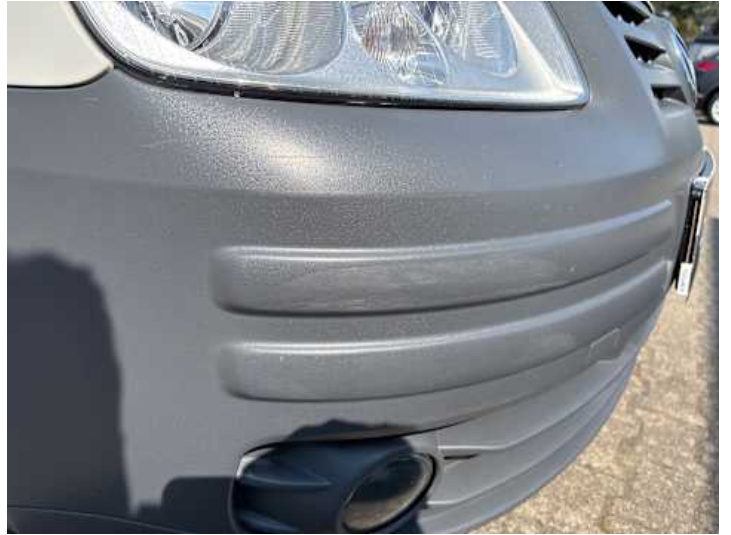
Stoßstange vorne (Kratzer)

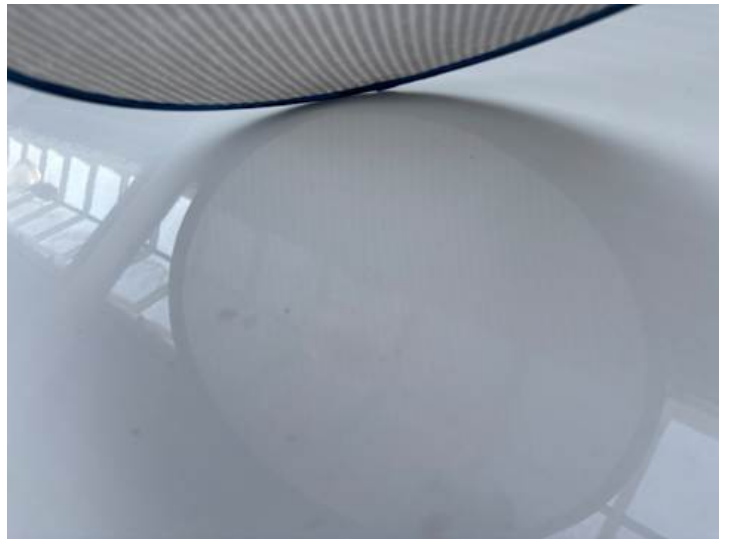
Motorhaube (Delle)

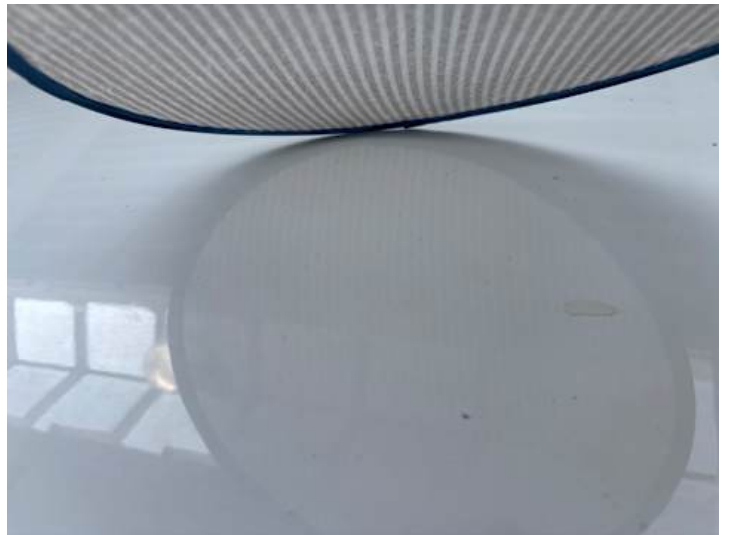
Motorhaube (Delle)

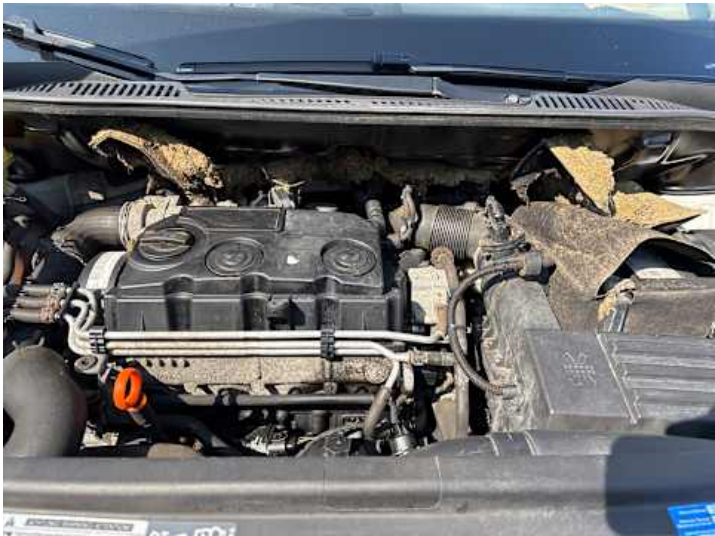
Motorhaube (Riss/Bruch)

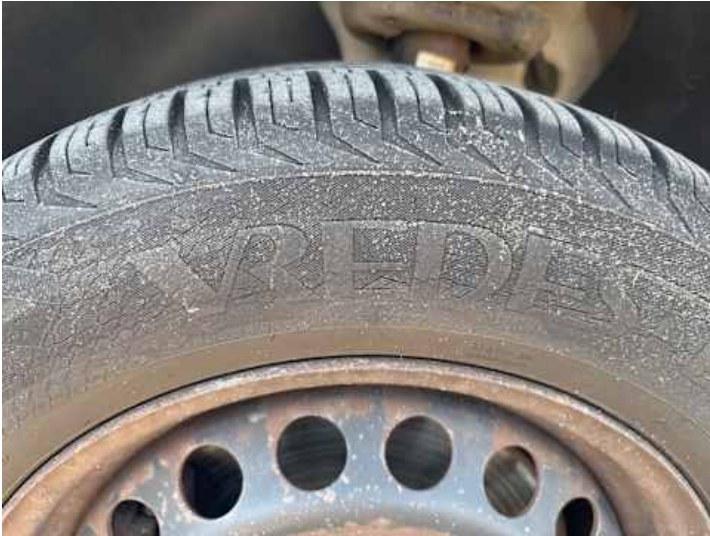
vehicle.damage-label.porous

Rad (vehicle.damage-label.porous)

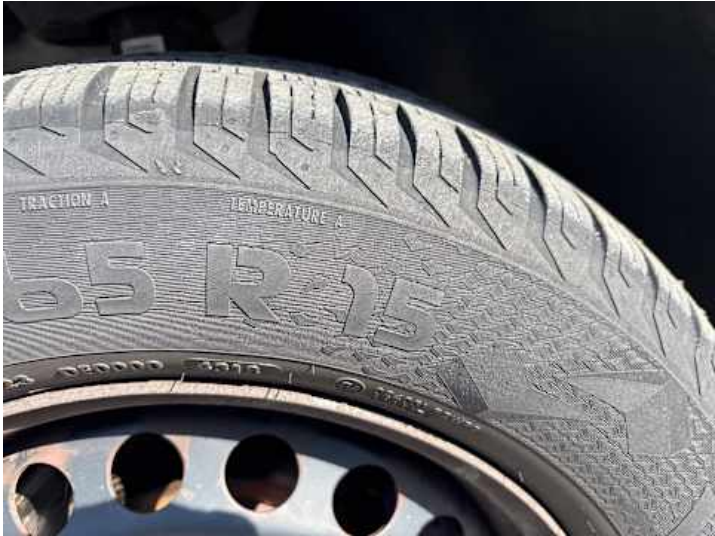
vehicle.damage-label.porous

Rad (vehicle.damage-label.porous)

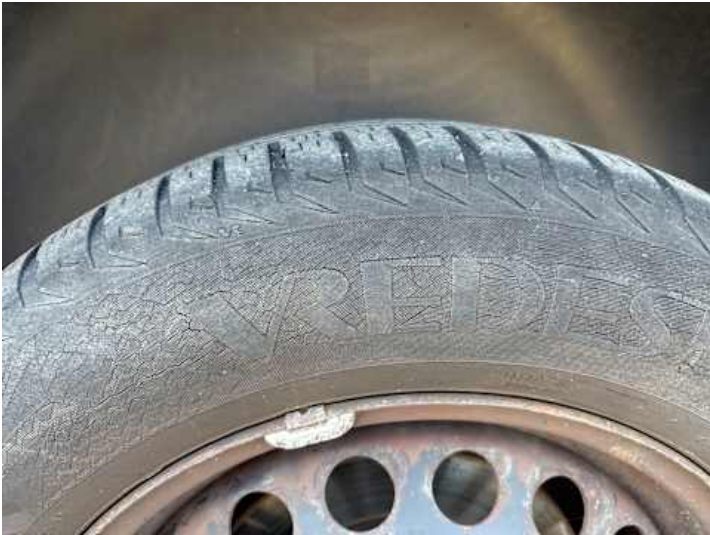
vehicle.damage-label.porous

Rad (vehicle.damage-label.porous)

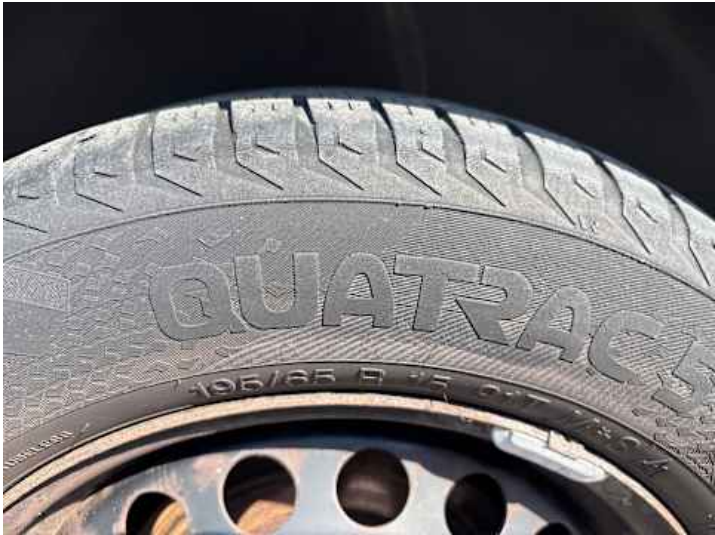
vehicle.damage-label.porous

Rad (vehicle.damage-label.porous)

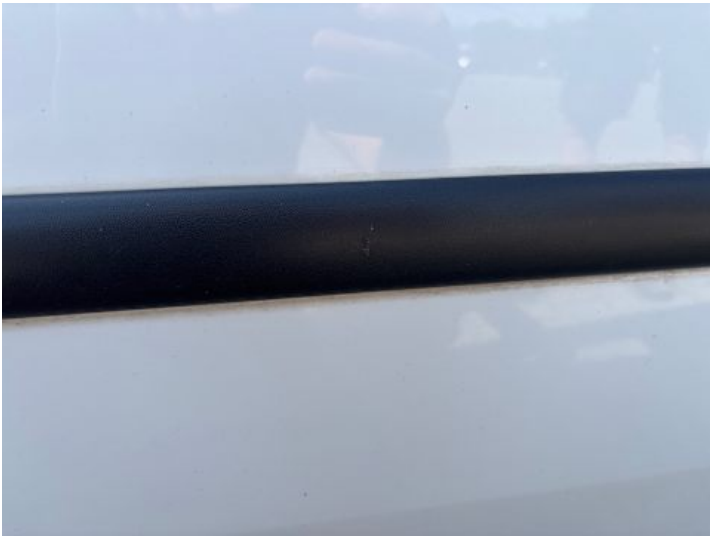
Fahrertür (Lackschaden, Kratzer)

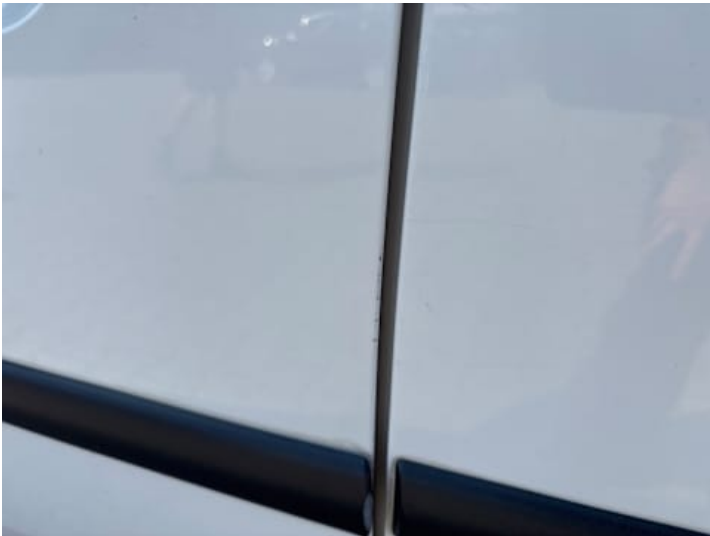
Fahrertür (Lackschaden, Kratzer)

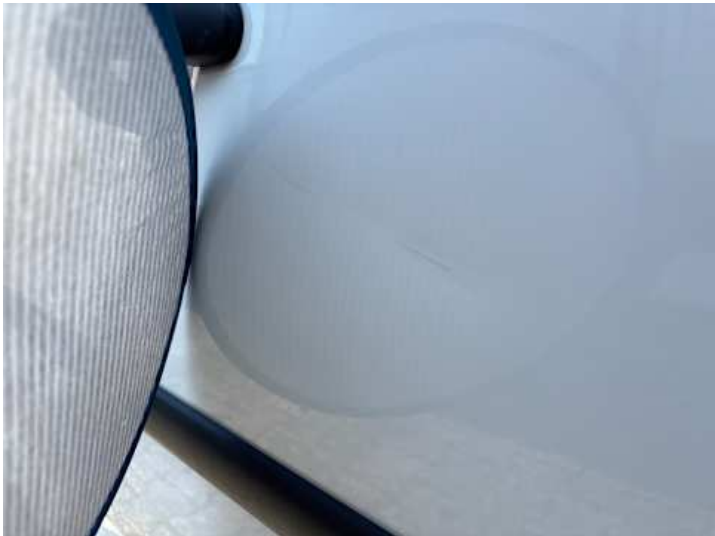
Beifahrertür (Kratzer, Lackschaden, Delle)

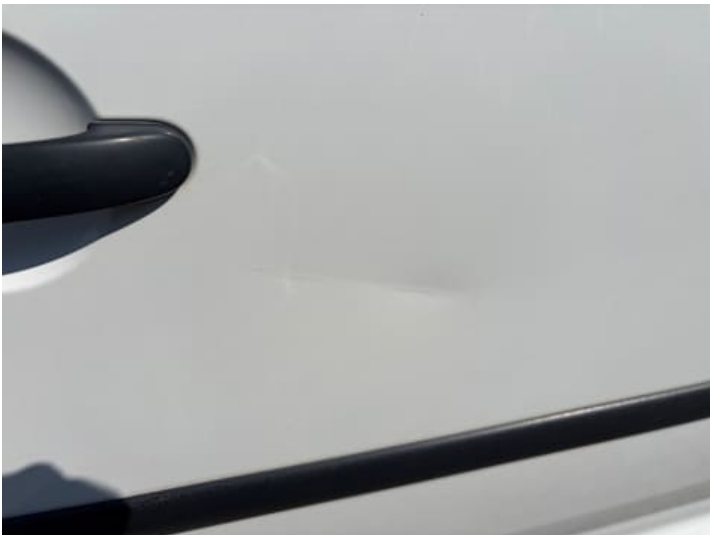
Beifahrertür (Kratzer, Lackschaden, Delle)

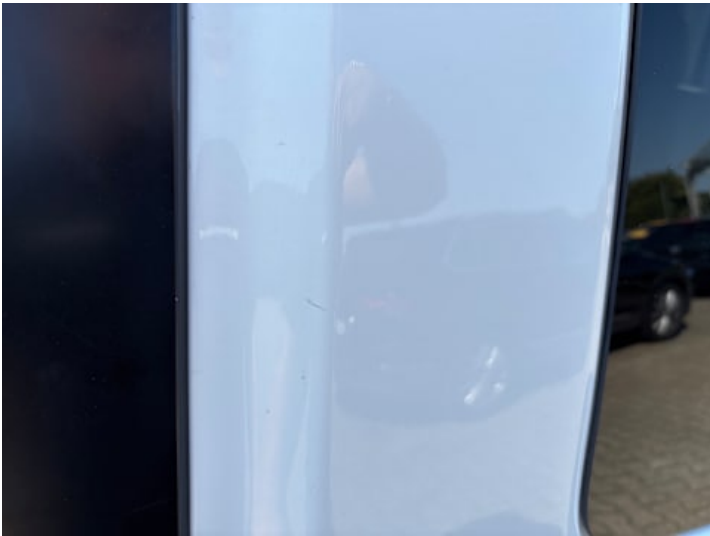
Türe hinten links (Kratzer)

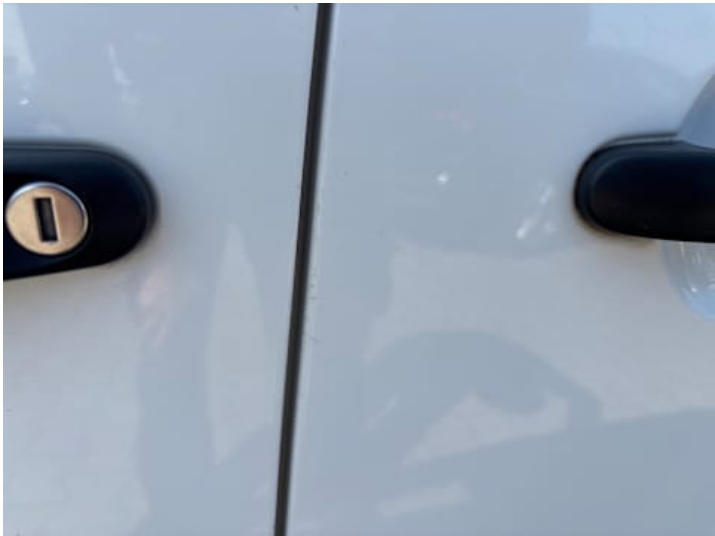
Türe hinten links (Kratzer)

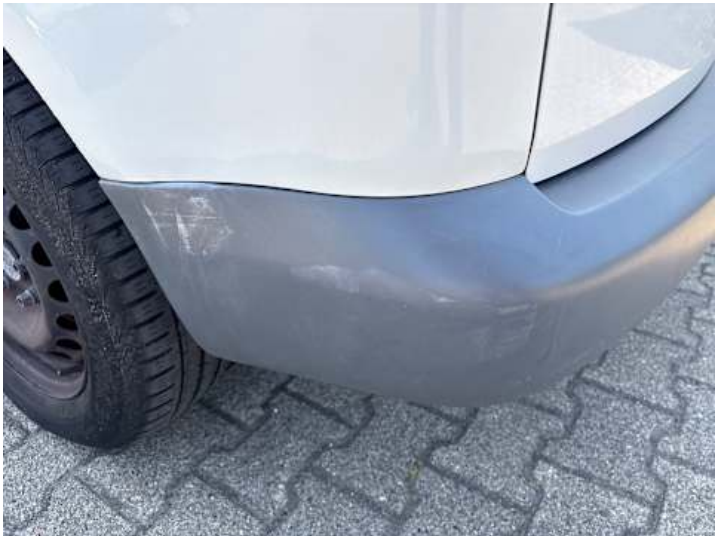
Stoßstange hinten (Kratzer, Verformung)

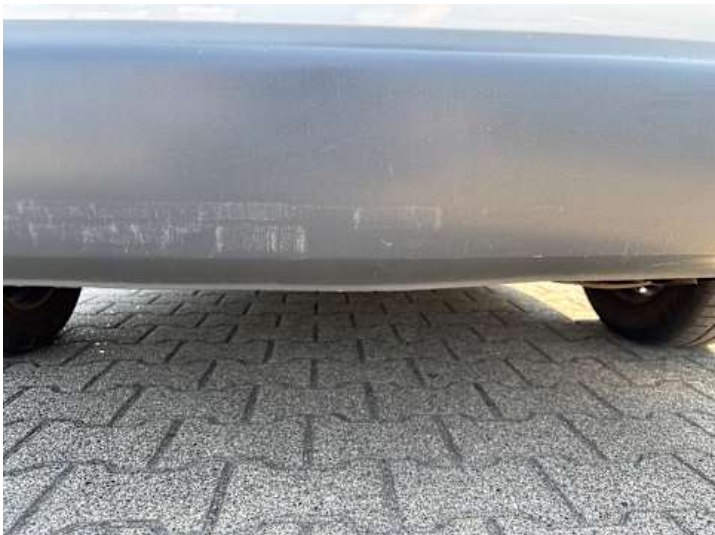
Stoßstange hinten (Kratzer, Verformung)

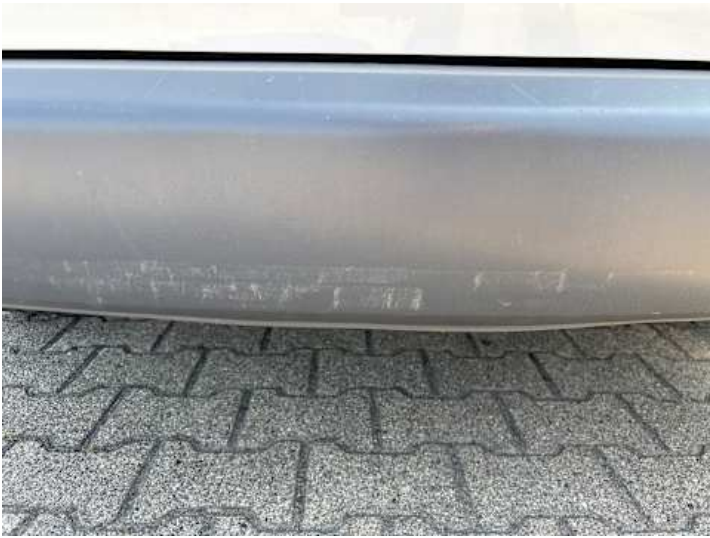
Stoßstange hinten (Kratzer, Verformung)

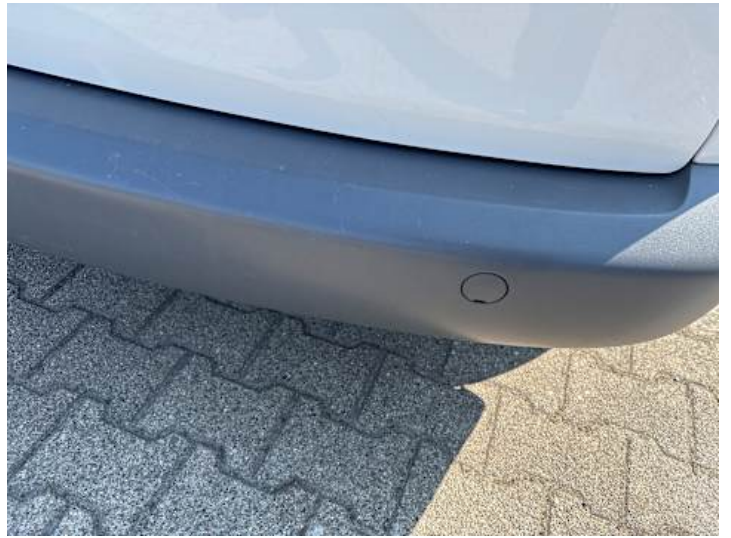
Stoßstange hinten (Kratzer, Verformung)

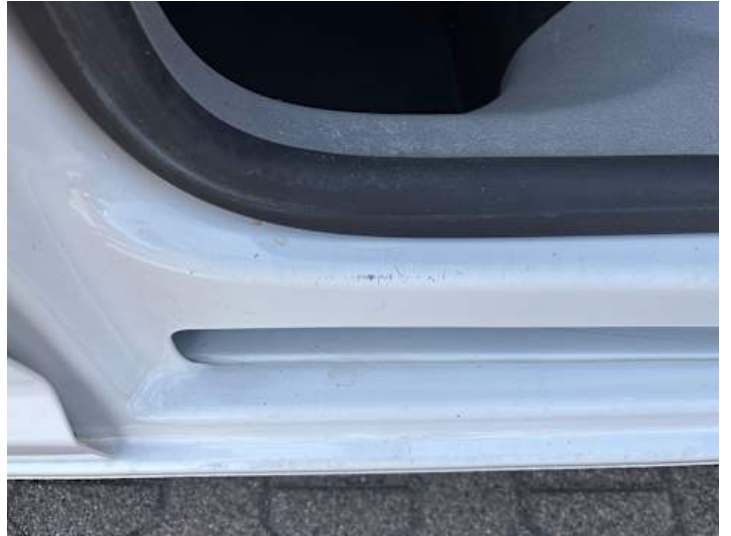
Schweller links (Lackschaden)

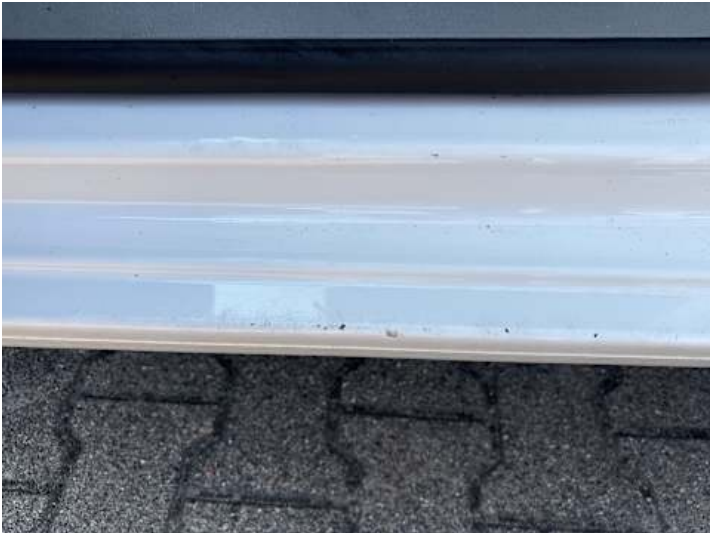
Schweller links (Lackschaden)

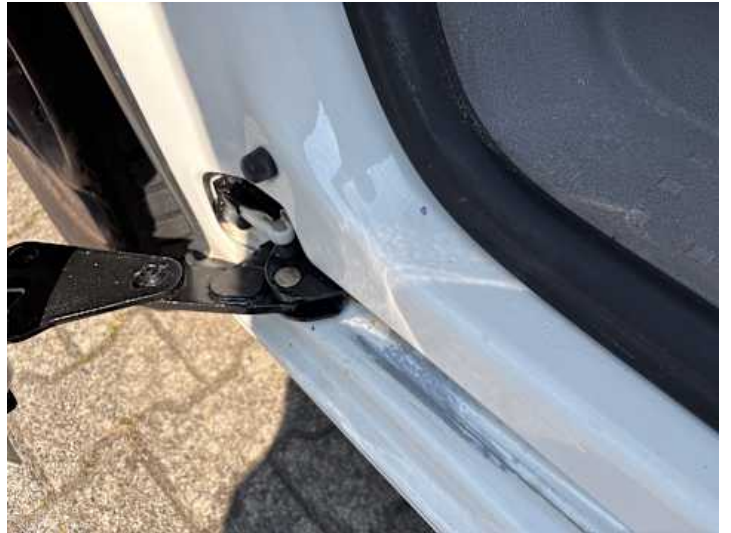
Schweller rechts (Lackschaden)

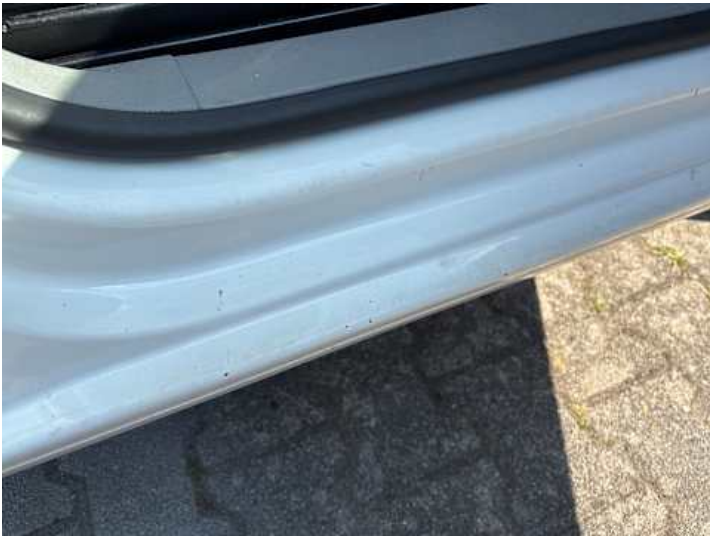
Schweller rechts (Lackschaden)

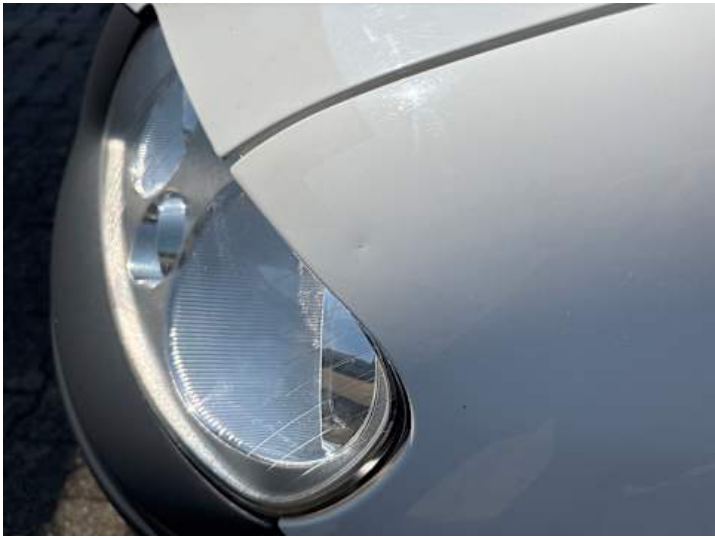
Kotflügel vorne links (Kratzer, Delle)

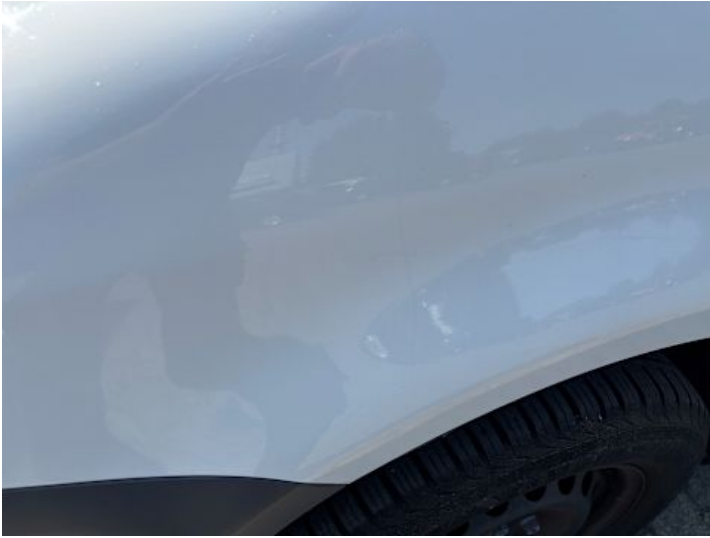
Kotflügel vorne links (Kratzer, Delle)

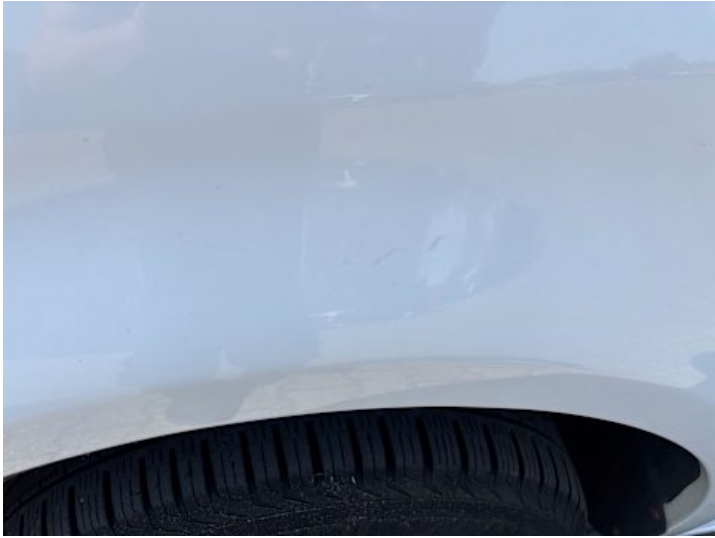
Kotflügel vorne links (Kratzer, Delle)

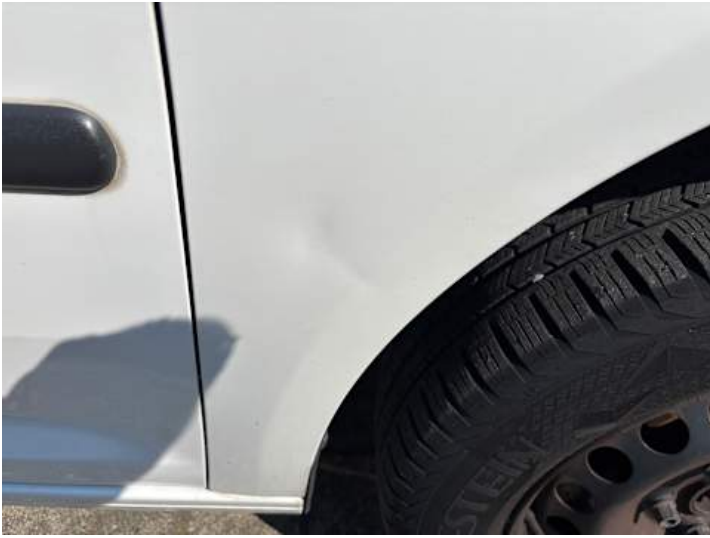
Kotflügel vorne rechts (Delle)

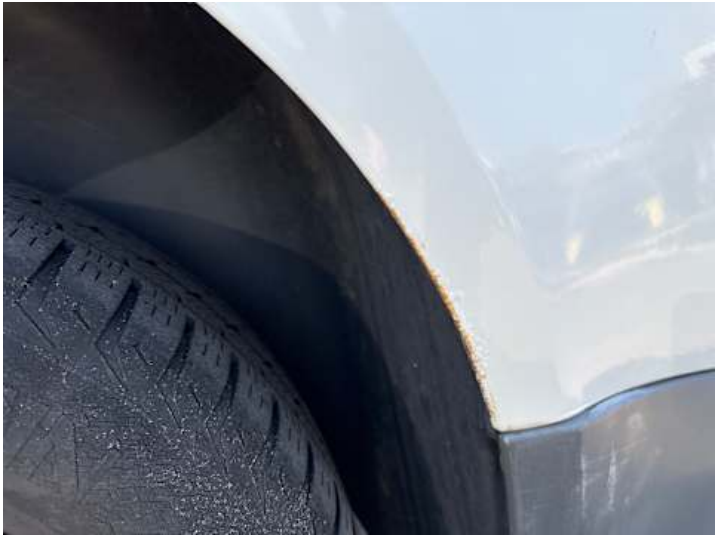
| Fahrzeugteil | Lackschichtdicke (in µm) | Fahrzeugteil | Lackschichtdicke (in µm) |
|---|---|---|---|
| Seitenteil hinten links | 1999 | Seitenteil hinten rechts | 155 |

Seitenteil hinten links (Unsachgemäß instand gesetzt, Verformung, Rost)

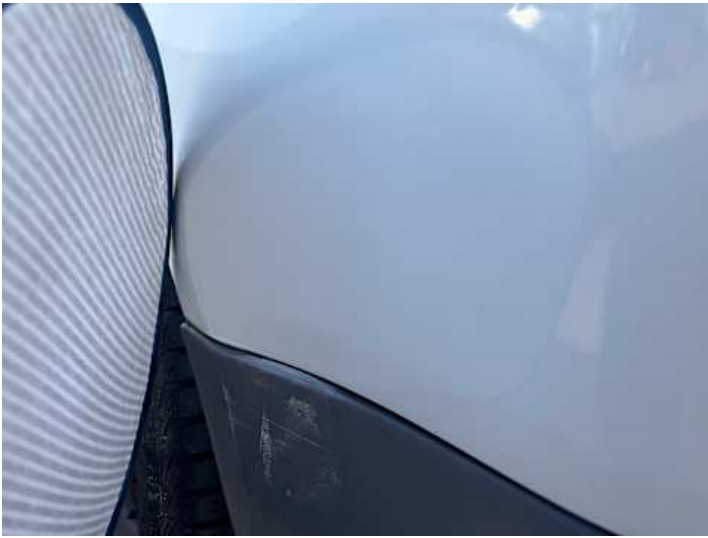
Seitenteil hinten links (Unsachgemäß instand gesetzt, Verformung, Rost)

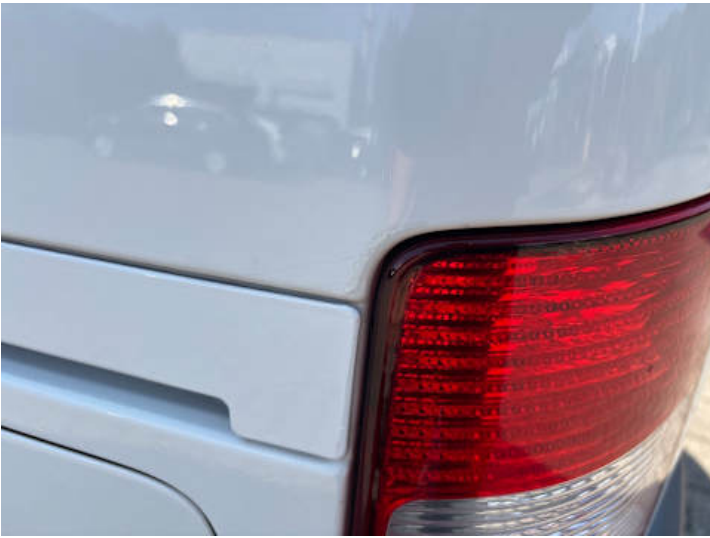
Seitenteil hinten links (Unsachgemäß instand gesetzt, Verformung, Rost)

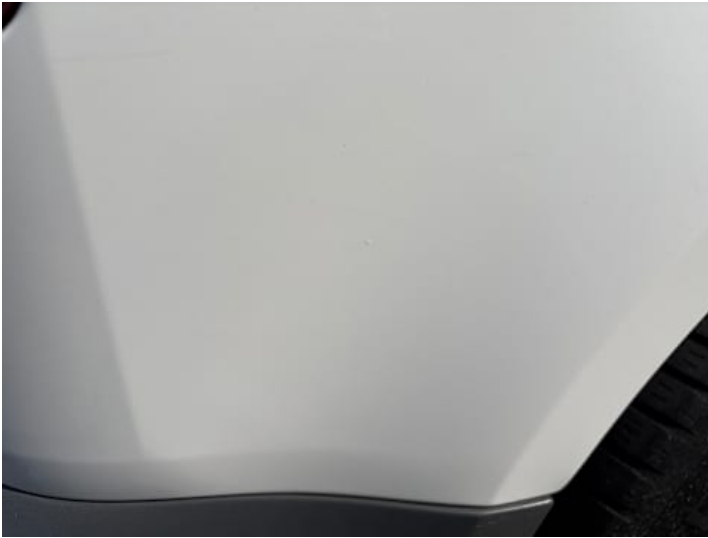
Seitenteil hinten rechts (Lackschaden)

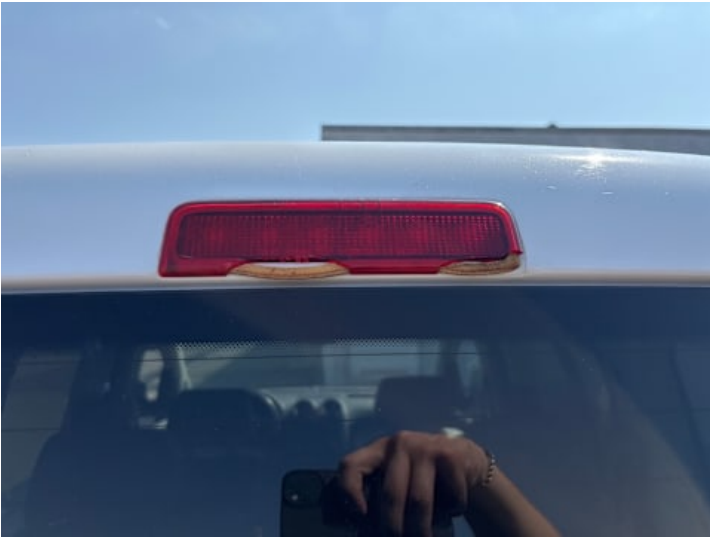
Heckklappe (Delle, Lackschaden, Riss/Bruch)

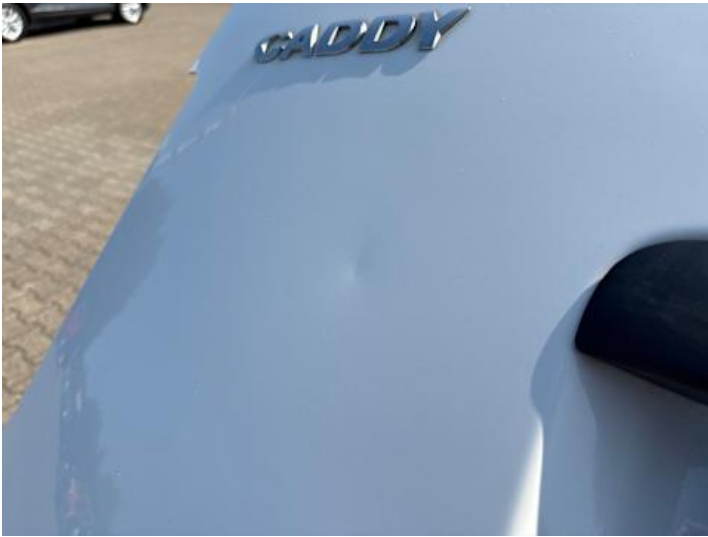
Heckklappe (Delle, Lackschaden, Riss/Bruch)

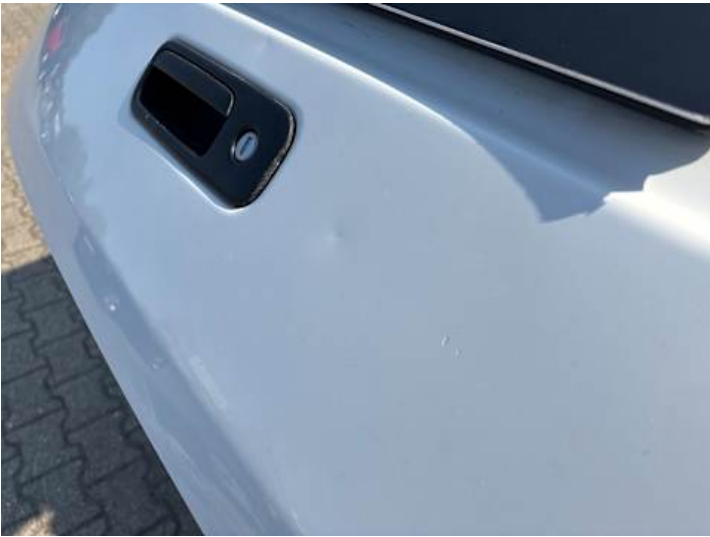
Heckklappe (Delle, Lackschaden, Riss/Bruch)

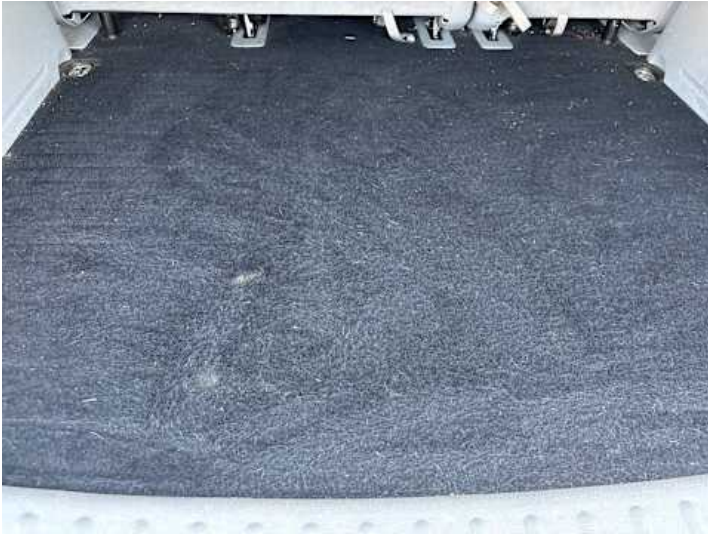
Innenraum (Tierhaare/Tiergeruch)

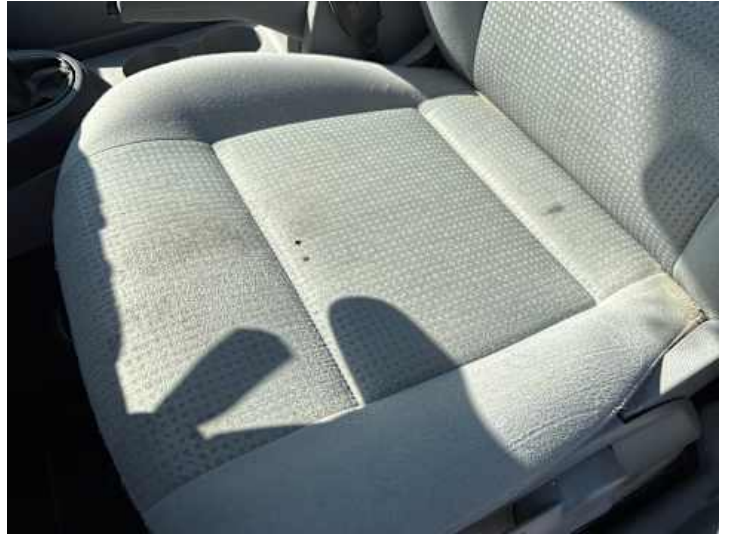
Innenraum (Brandloch)

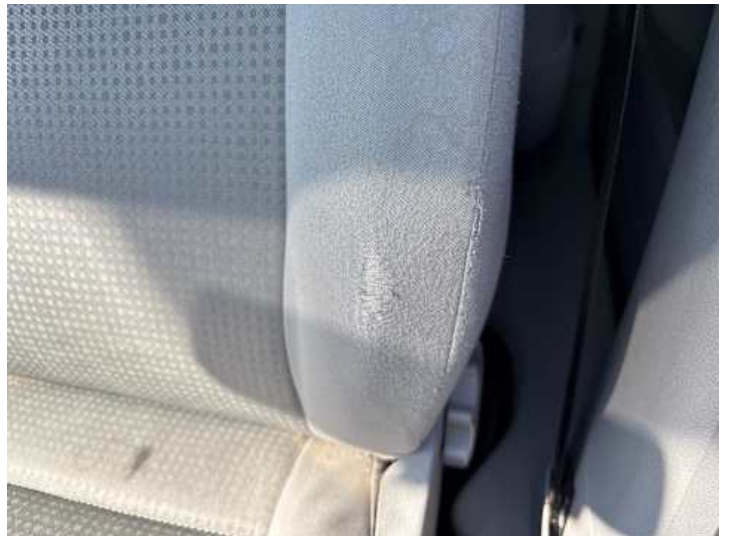
Innenraum (Riss/Bruch)

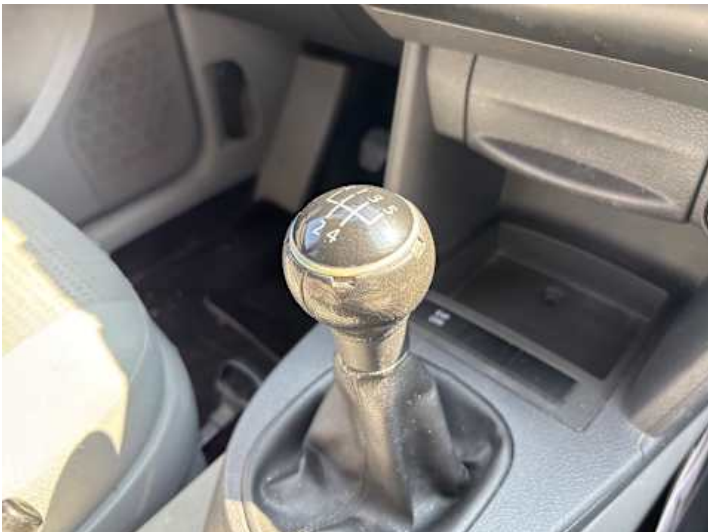
Innenraum (Verschleiß)

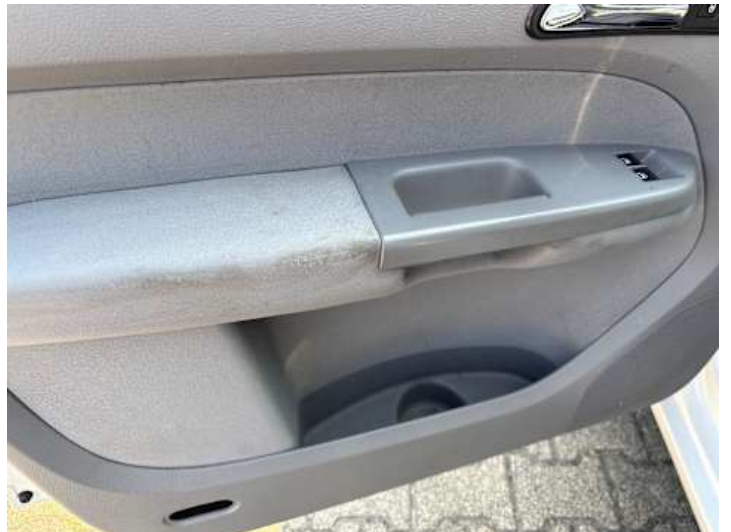
Innenraum (Verschleiß)

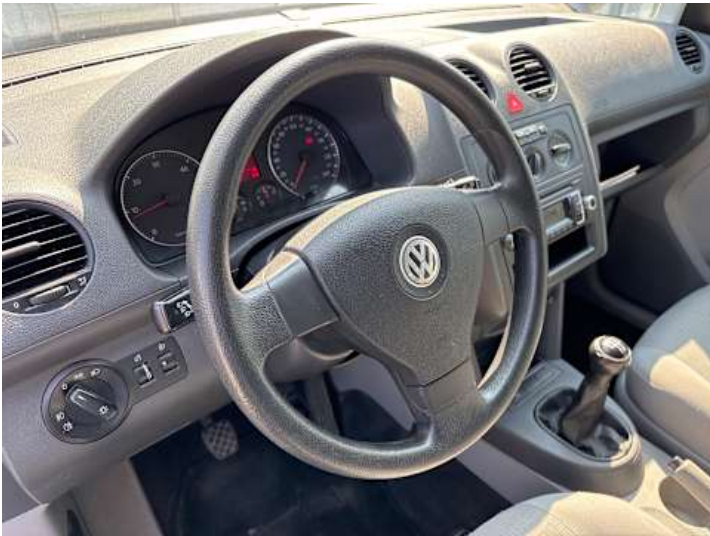
Innenraum (Verschleiß)

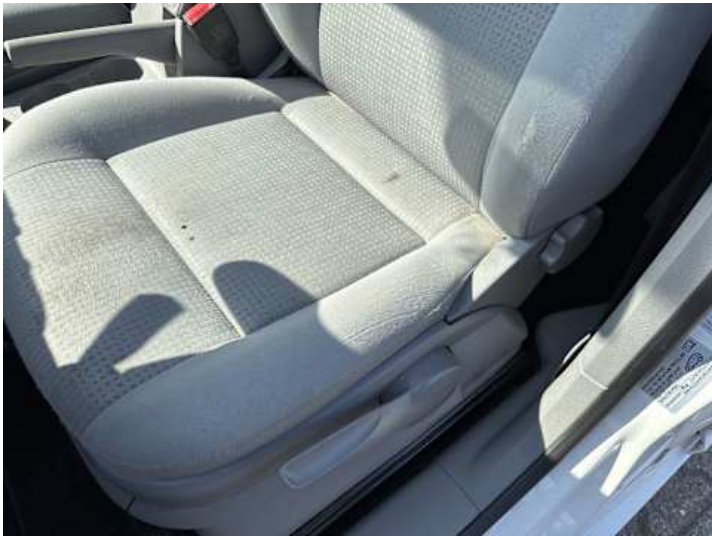
Innenraum (Verschleiß)

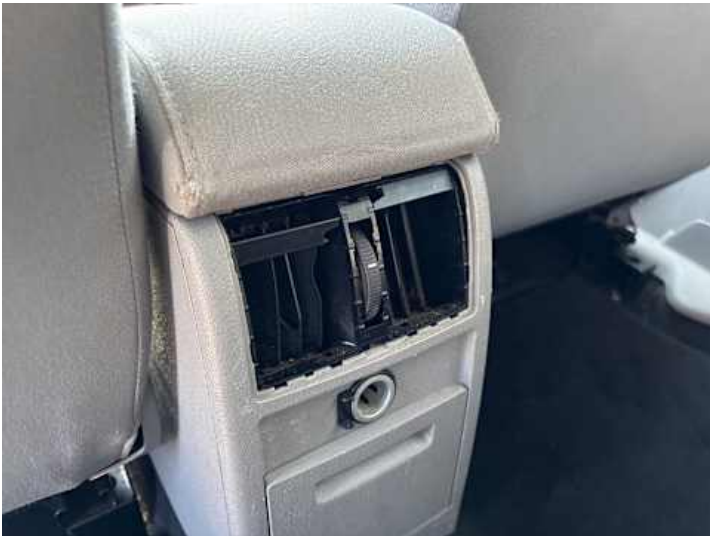
Innenraum (Diverse Schäden)

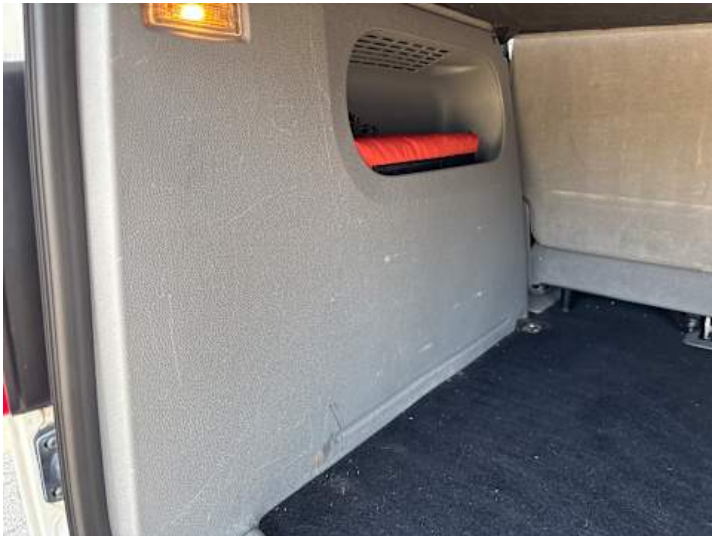
Innenraum (Kratzer)

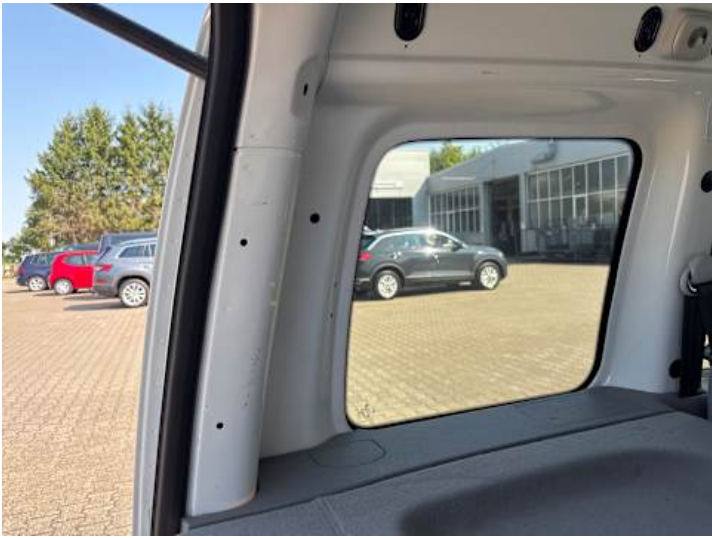
Innenraum (Kratzer)

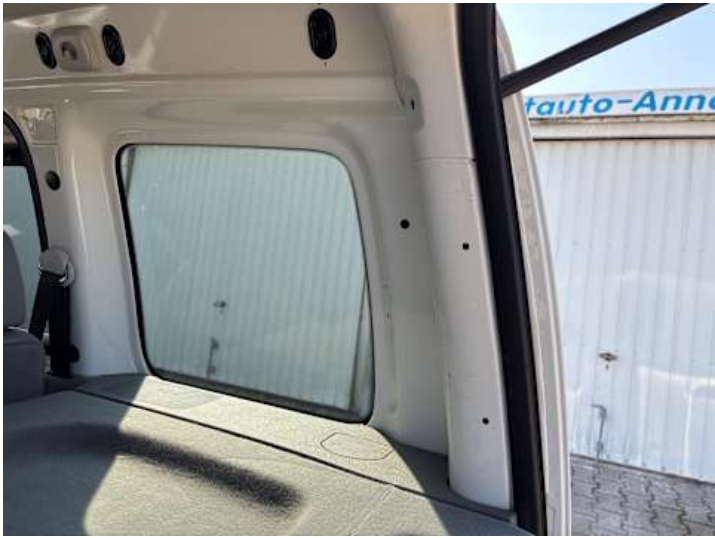
Innenraum (Kratzer)

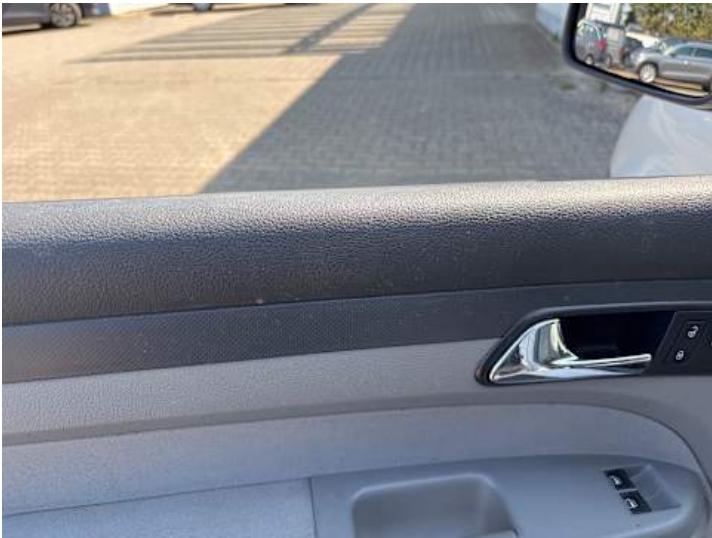
Innenraum (Kratzer)
