## Volkswagen Sharan Trendline BMT

EZ 01/2011 | Van | Diesel | Schaltgetriebe | 219.748km  
Besteuerung: Differenzbesteuert (§25a UStG)  
Fahrzeugstandort: 45\*\*\*  
Fahrzeug aufgenommen am: 07.08.2026

# Hinweise zum Zustandsbericht

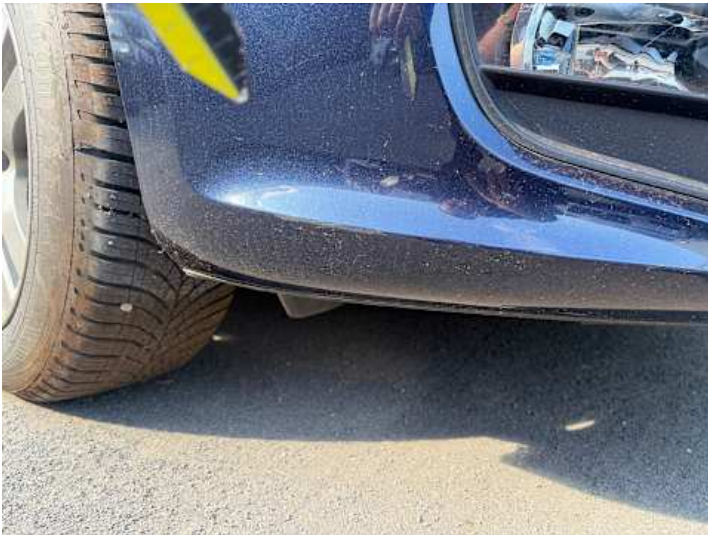
Stoßstange vorne (Lackschaden, Kratzer)

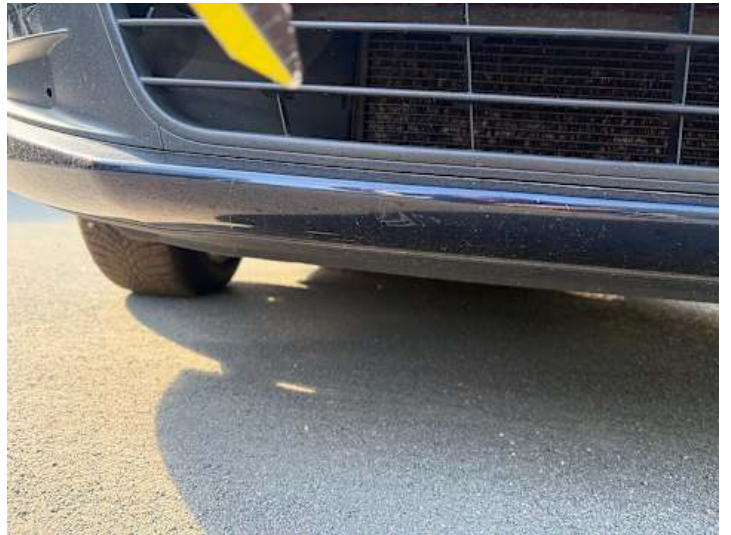
Stoßstange vorne (Lackschaden, Kratzer)

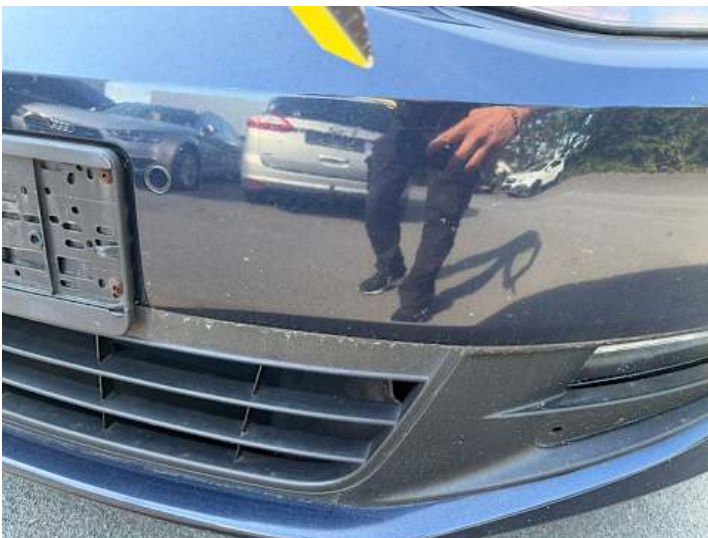
Stoßstange vorne (Lackschaden, Kratzer)

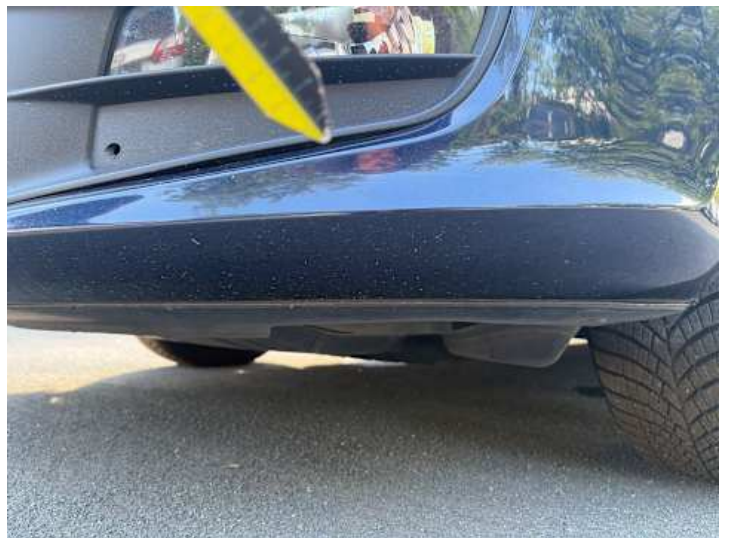
Stoßstange vorne (Lackschaden, Kratzer)

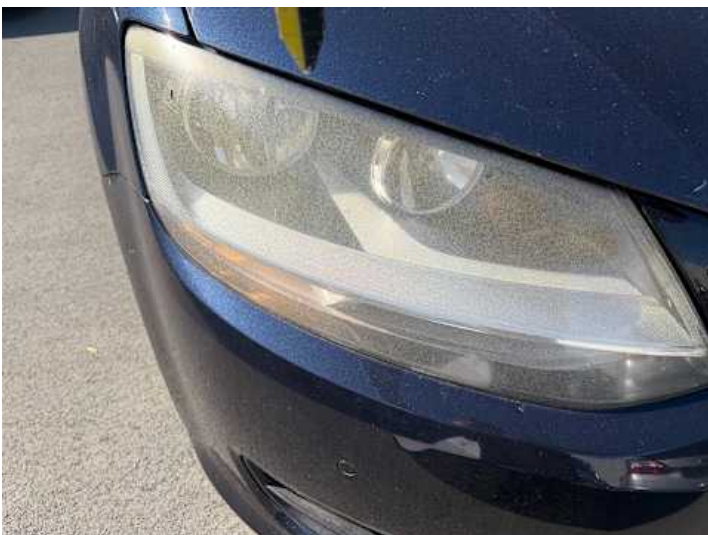
Scheinwerfer (rechts) (Blind)

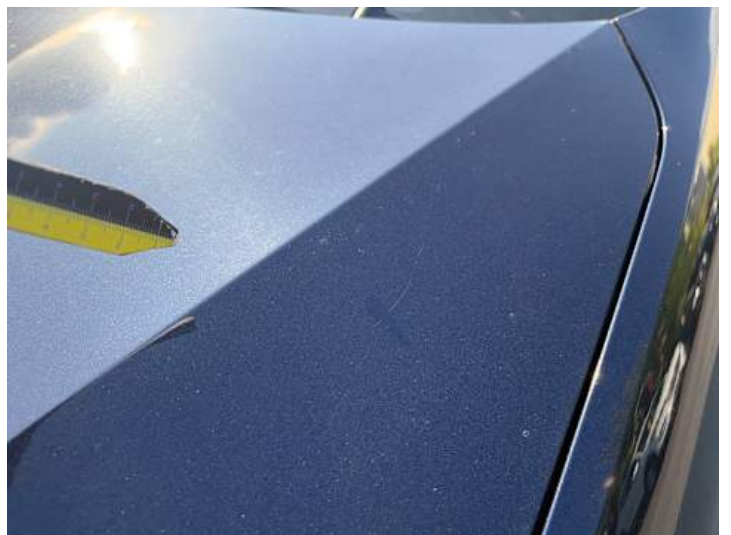
Motorhaube (Lackschaden, Kratzer, Steinschlag)

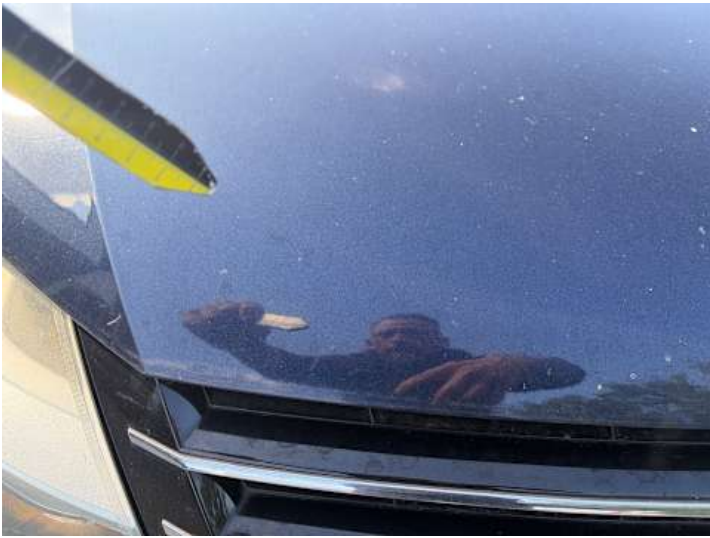
Motorhaube (Lackschaden, Kratzer, Steinschlag)

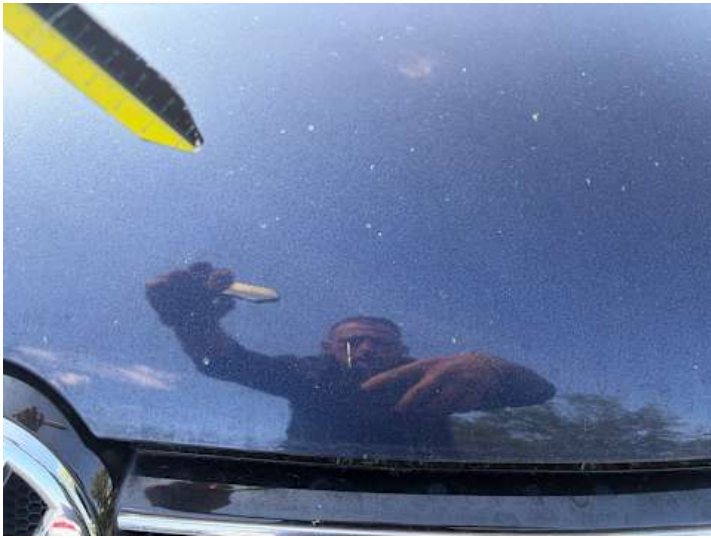
Motorhaube (Lackschaden, Kratzer, Steinschlag)

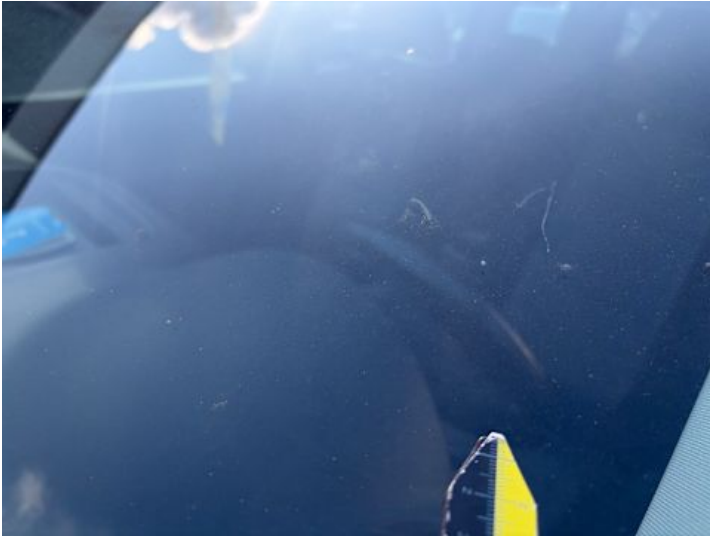
Windschutzscheibe (Kratzer, Steinschlag)

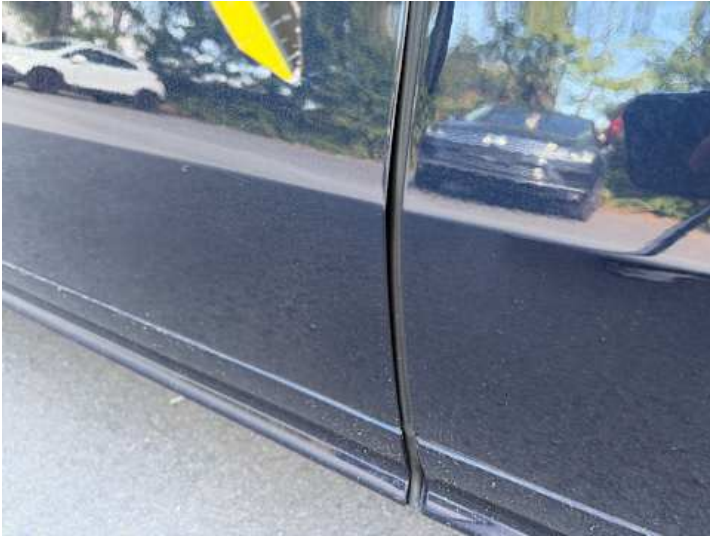
Fahrtür (Lackschaden, Kratzer)

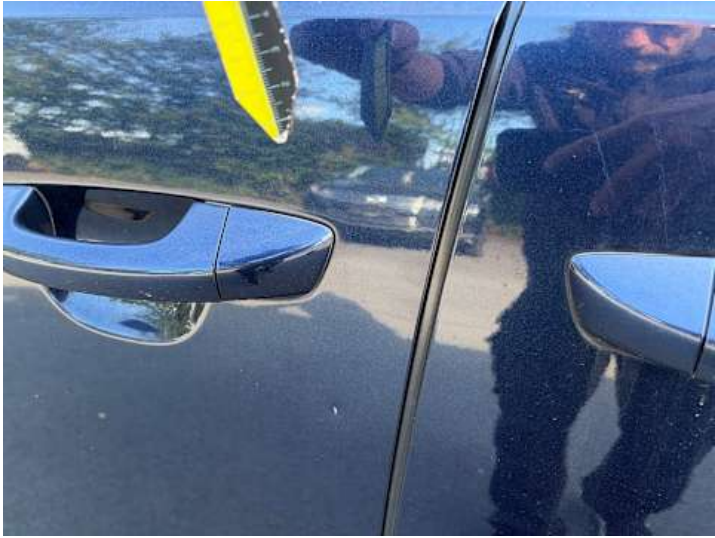
Fahrtür (Lackschaden, Kratzer)

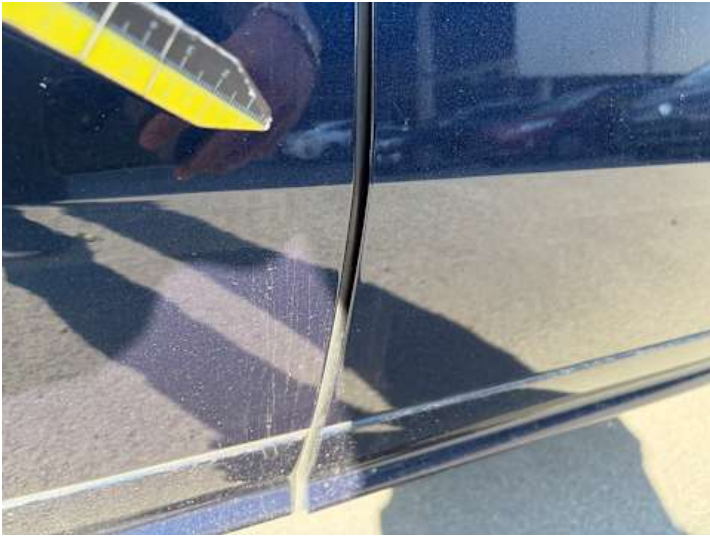
Beifahrtür (Lackschaden, Kratzer)

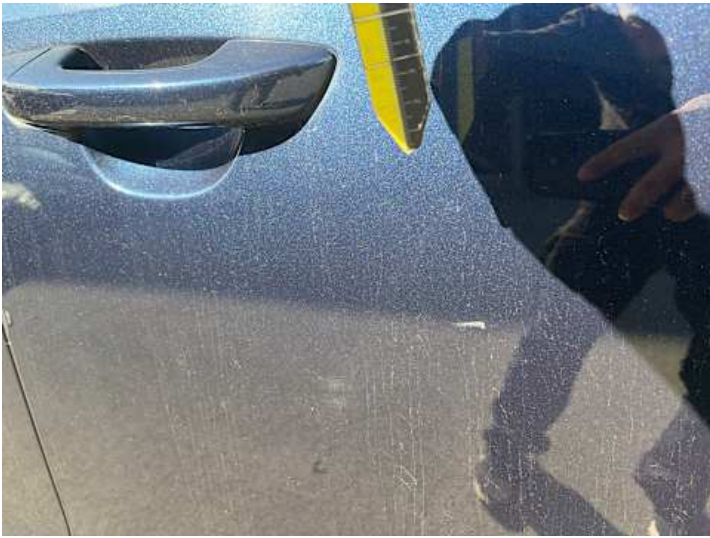
Beifahrertür (Lackschaden, Kratzer)

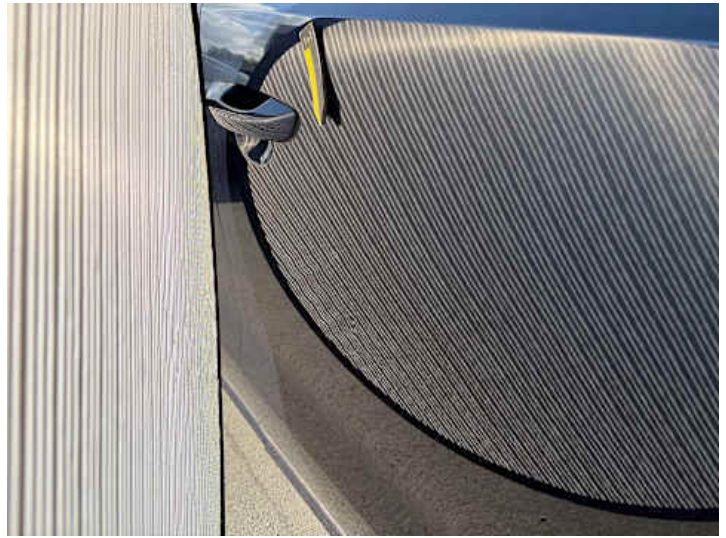
Beifahrertür (Delle)

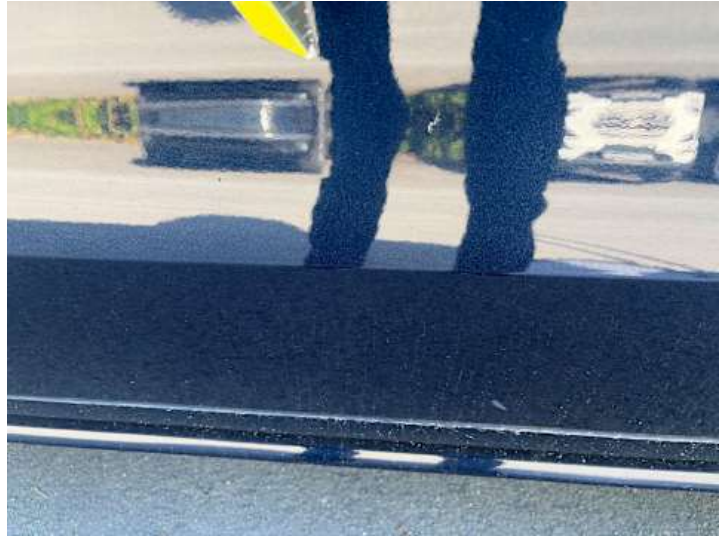
Türe hinten links (Lackschaden, Kratzer)

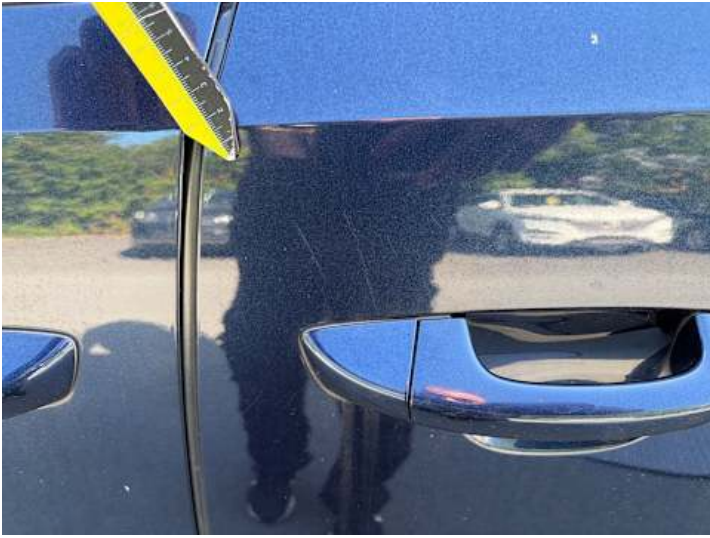
Türe hinten links (Lackschaden, Kratzer)

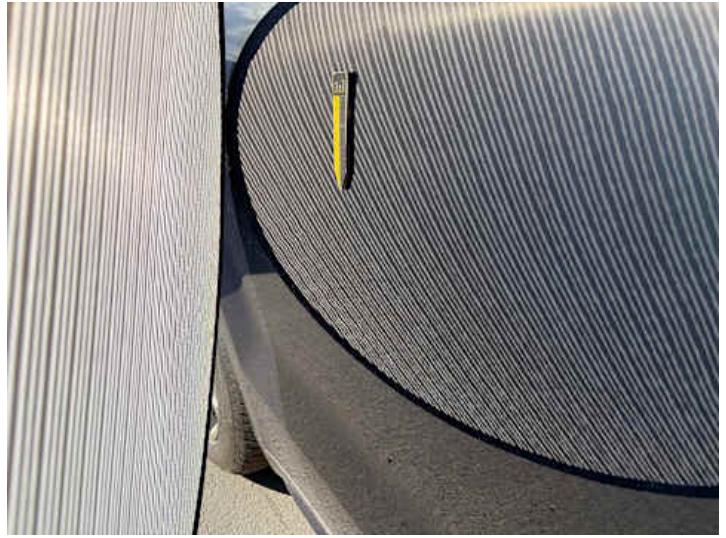
Türe hinten rechts (Delle)

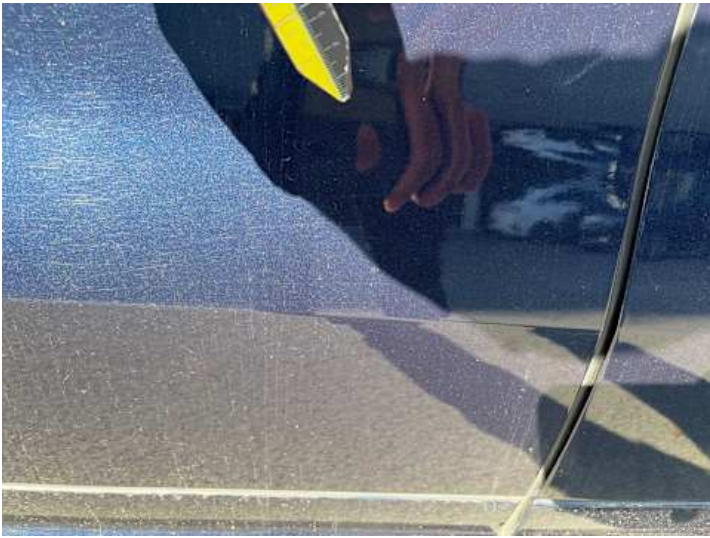
Türe hinten rechts (Lackschaden, Kratzer)

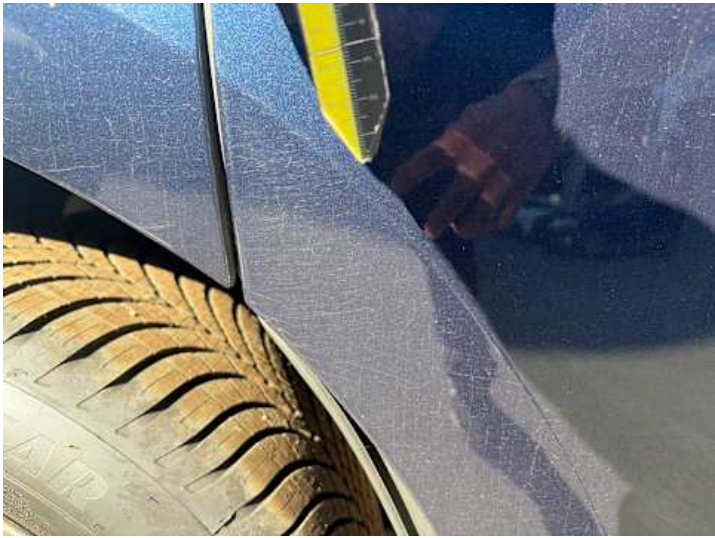
Türe hinten rechts (Lackschaden, Kratzer)

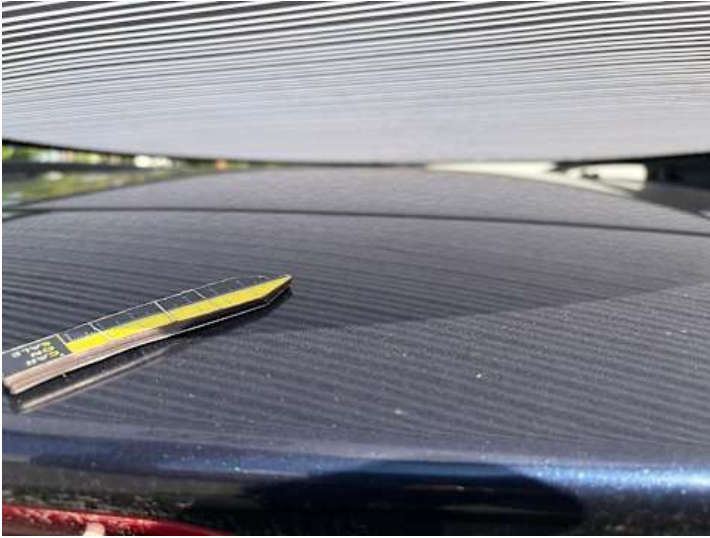
Dach (Delle)

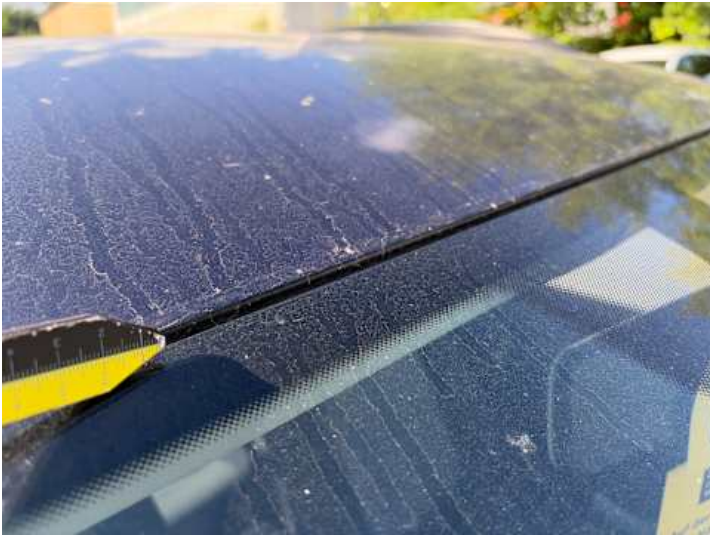
Dach (Lackschaden, Steinschlag)

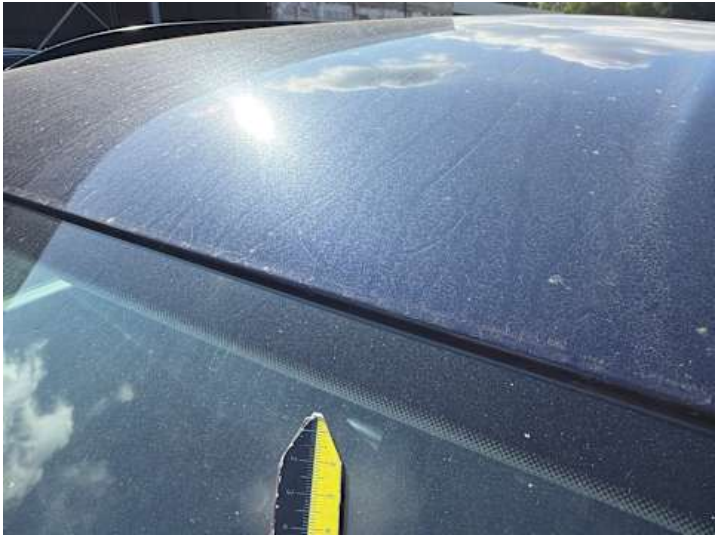
Dach (Lackschaden, Steinschlag)

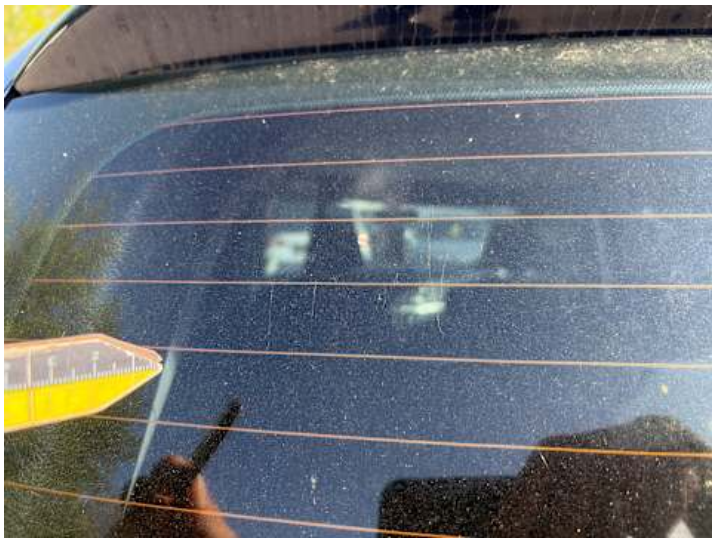
Rückscheibe (Kratzer)

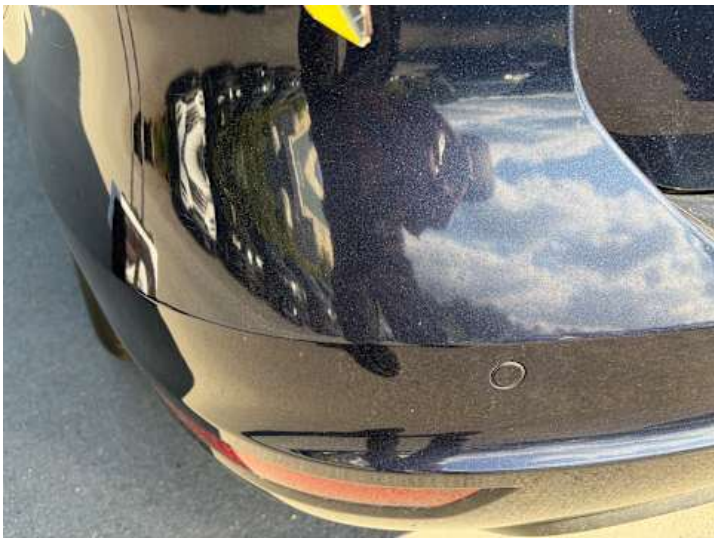
Stoßstange hinten (Lackschaden, Kratzer)

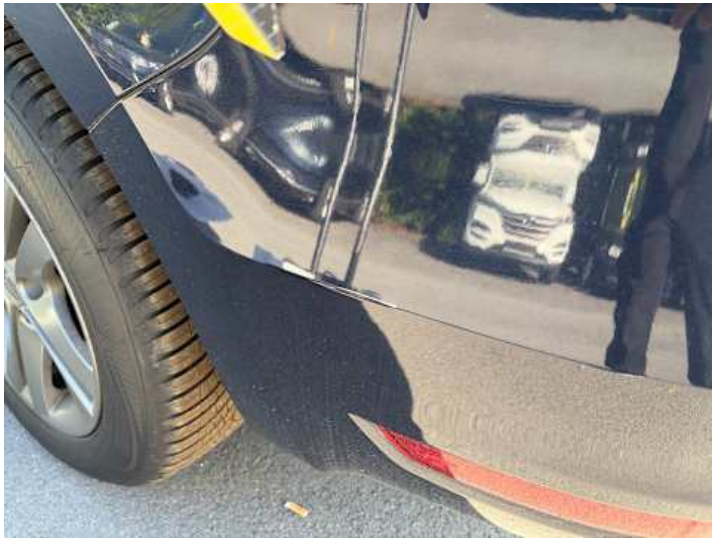
Stoßstange hinten (Lackschaden, Kratzer)

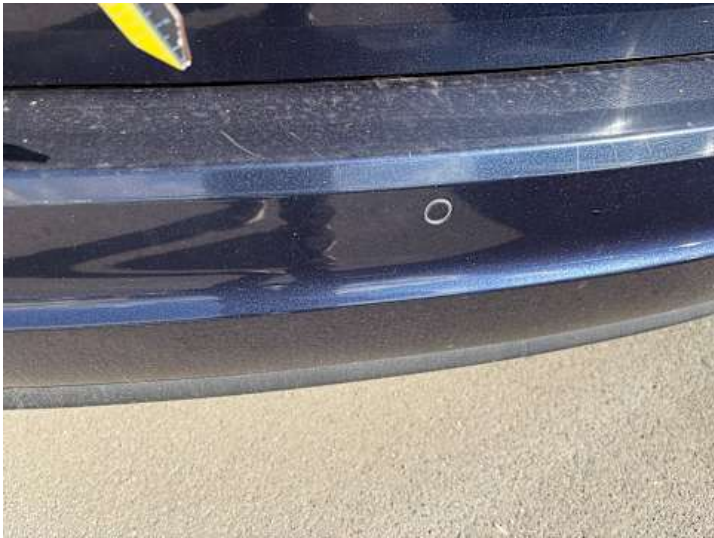
Stoßstange hinten (Lackschaden, Kratzer)

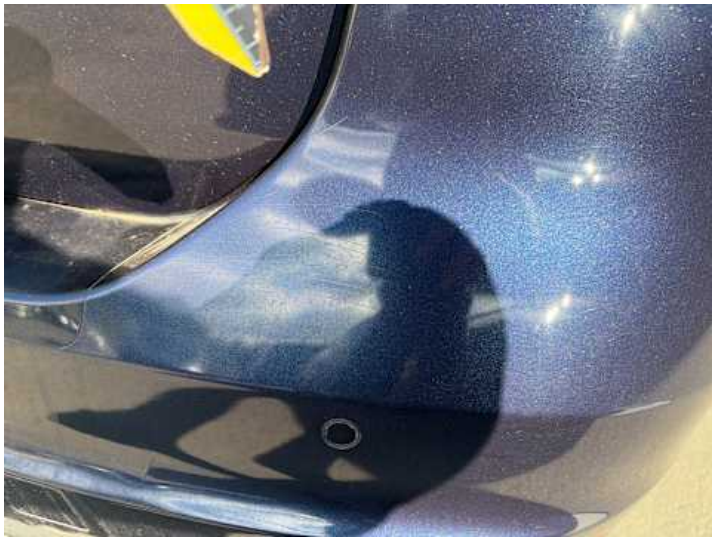
Stoßstange hinten (Lackschaden, Kratzer)

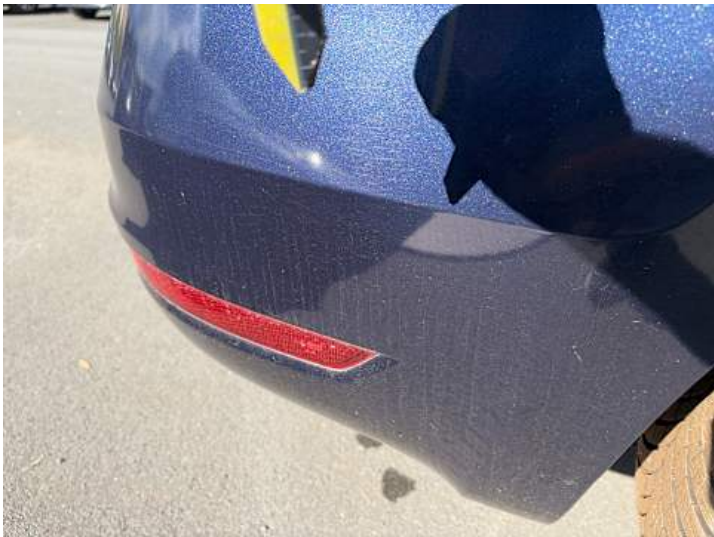
Stoßstange hinten (Lackschaden, Kratzer)

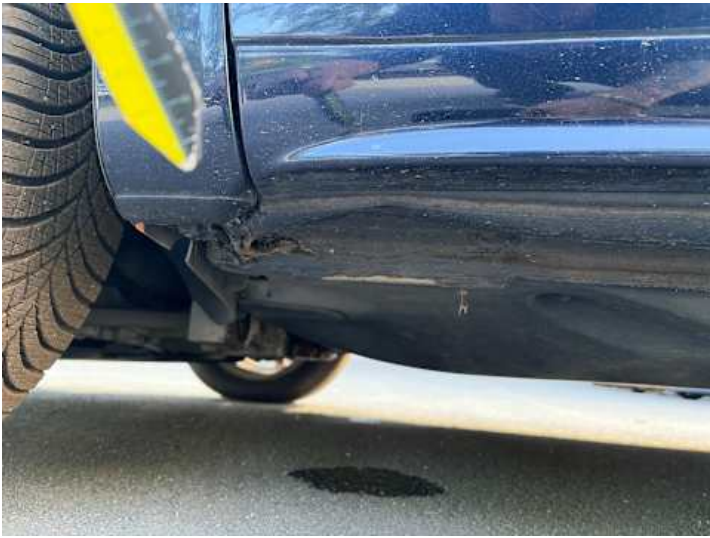
Schweller links (Lackschaden, Kratzer, Verformung)

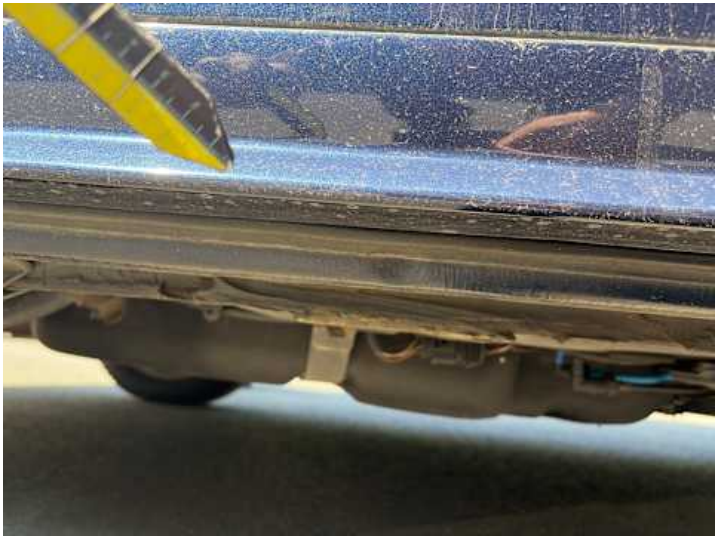
Schweller rechts (Lackschaden, Kratzer, Verformung)

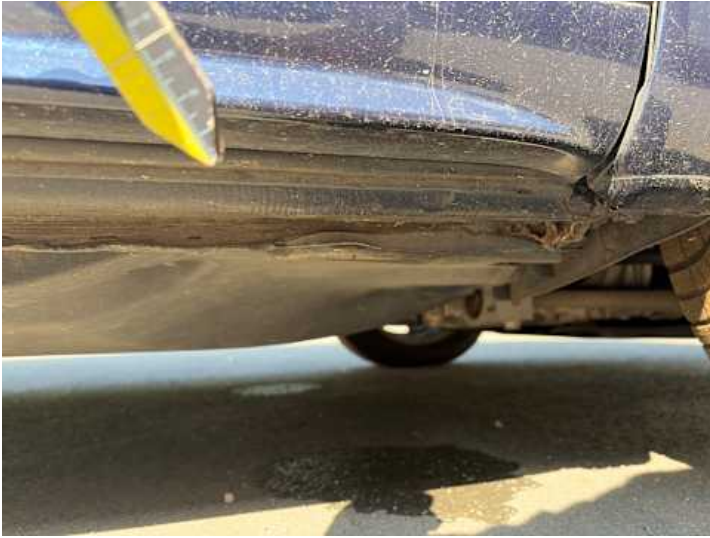
Schweller rechts (Lackschaden, Kratzer, Verformung)

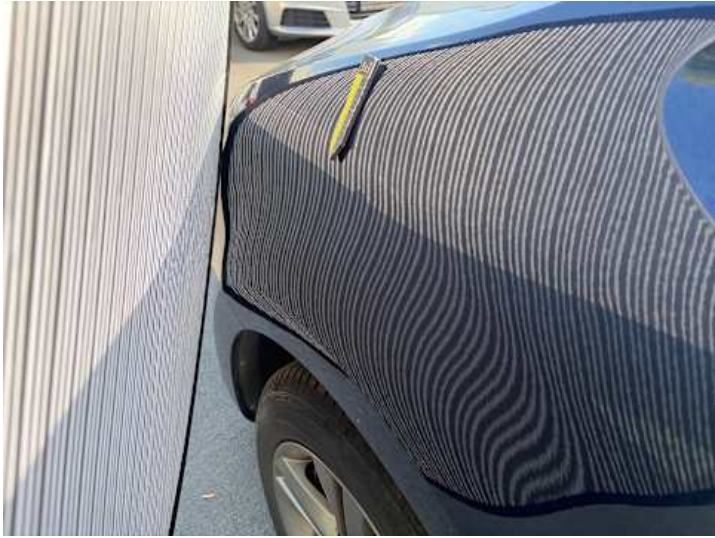
Kotflügel vorne links (Delle)

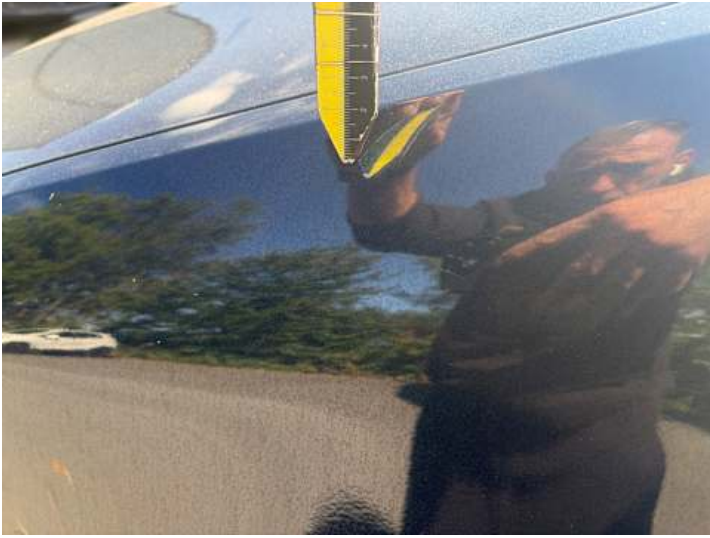
Kotflügel vorne links (Lackschaden, Kratzer)

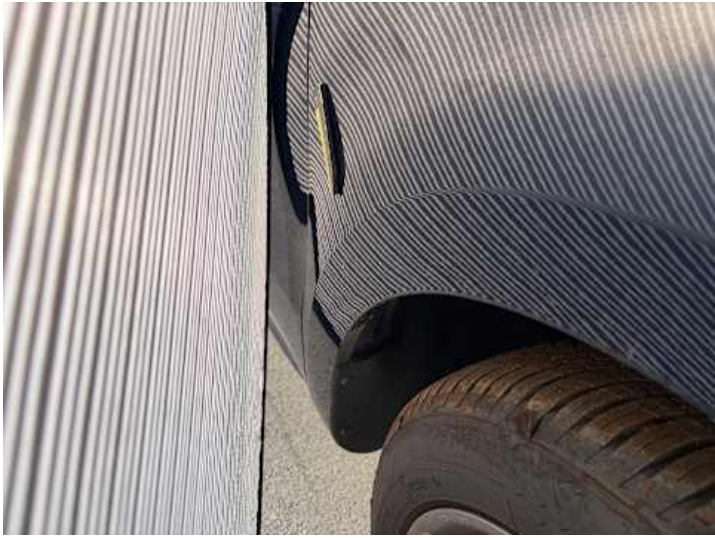
Kotflügel vorne rechts (Delle)

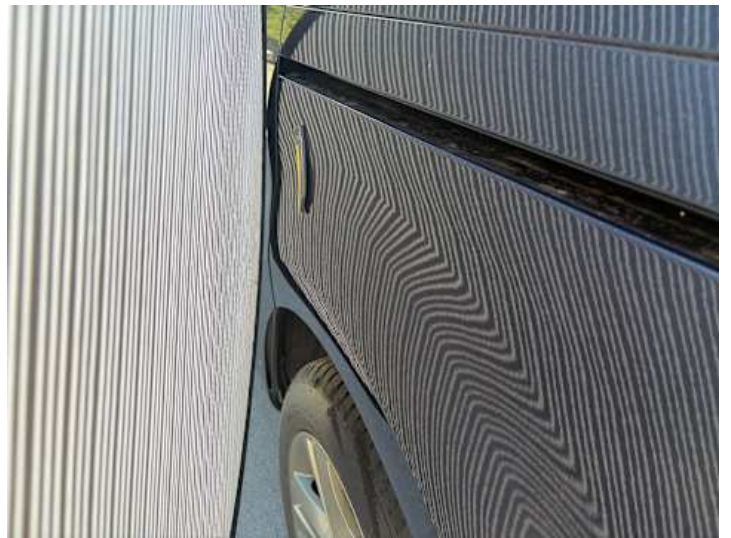
Seitenteil hinten links (Delle)

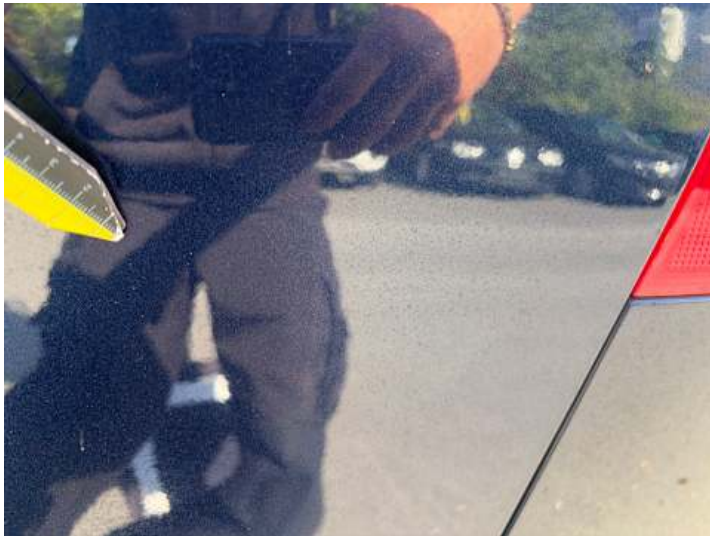
Seitenteil hinten links (Lackschaden, Kratzer)

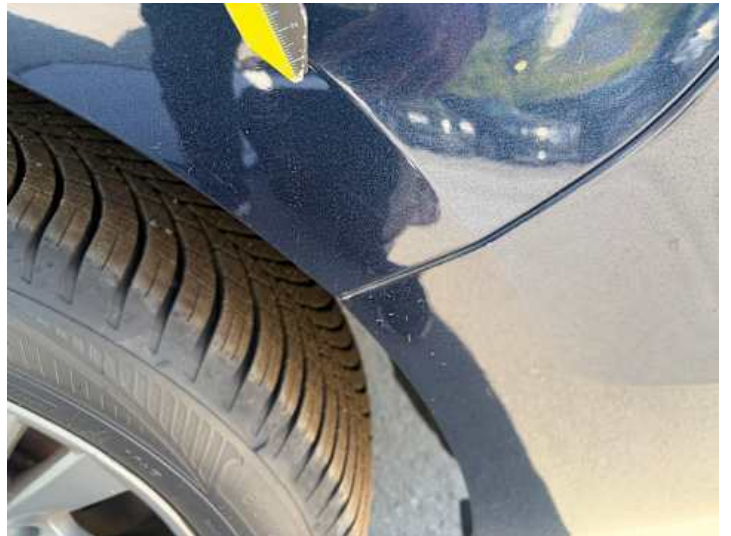
Seitenteil hinten links (Lackschaden, Kratzer)

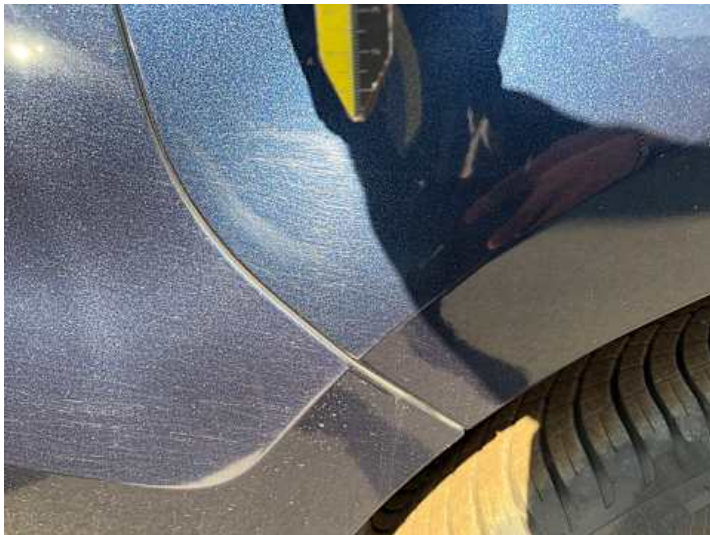
Seitenteil hinten rechts (Lackschaden, Kratzer)

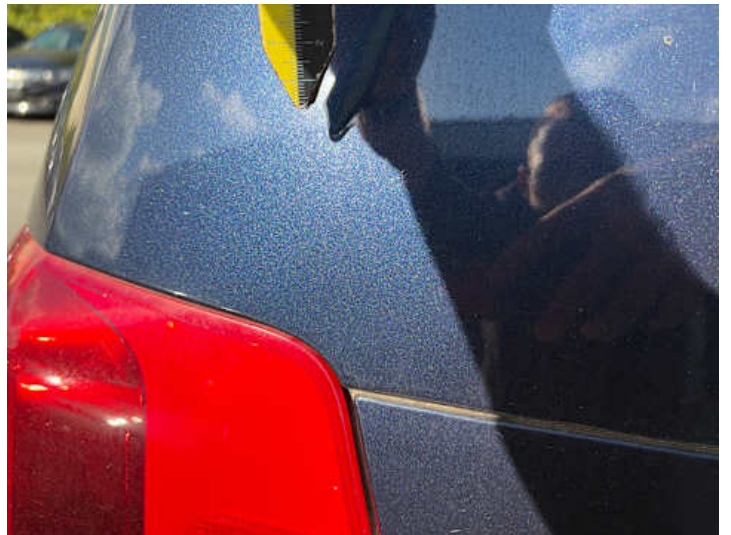
Seitenteil hinten rechts (Lackschaden, Kratzer)

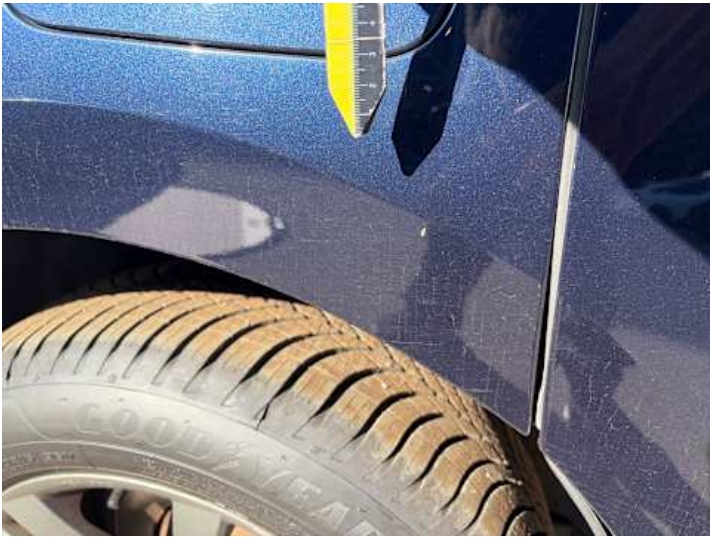
Seitenteil hinten rechts (Lackschaden, Kratzer)

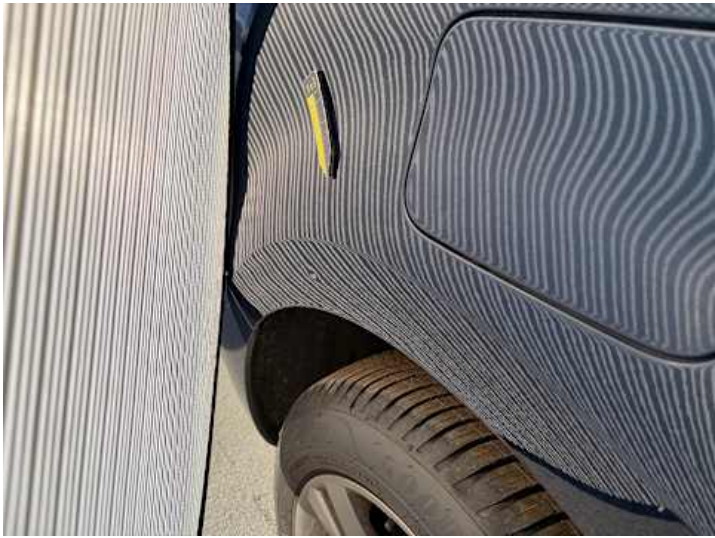
Seitenteil hinten rechts (Delle)

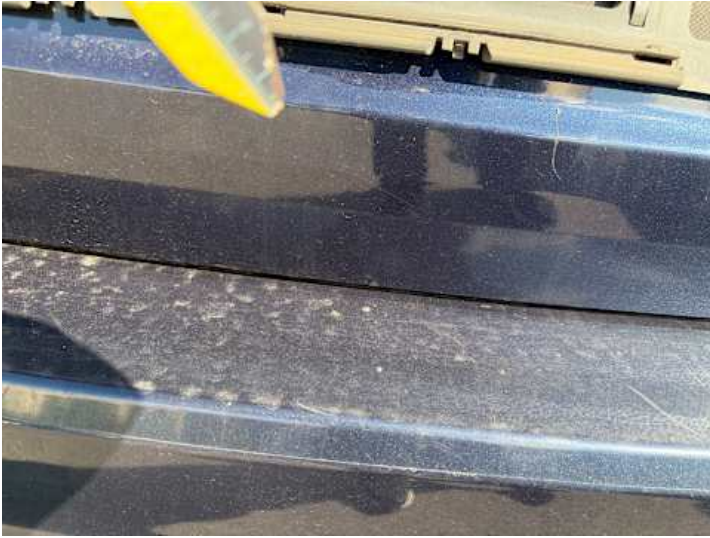
Heckklappe (Lackschaden, Kratzer)

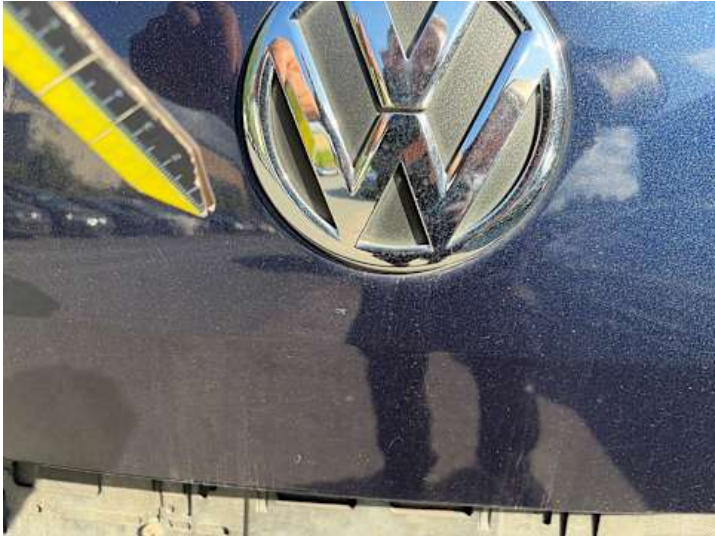
Heckklappe (Lackschaden, Kratzer)

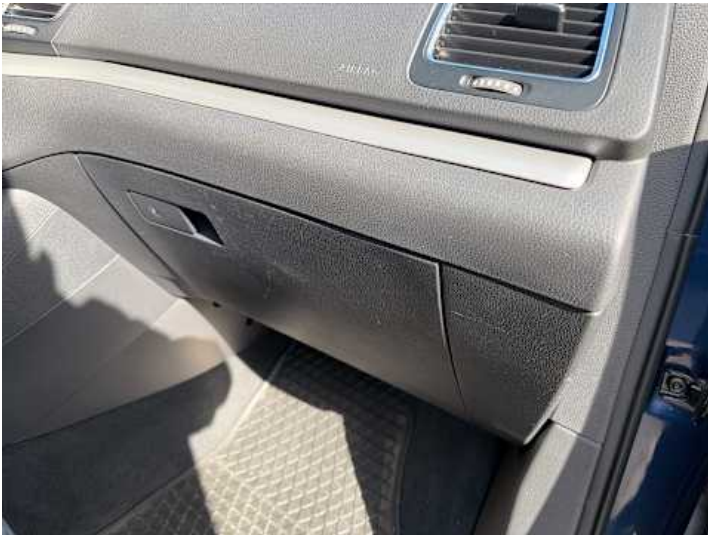
Innenraum (Kratzer)

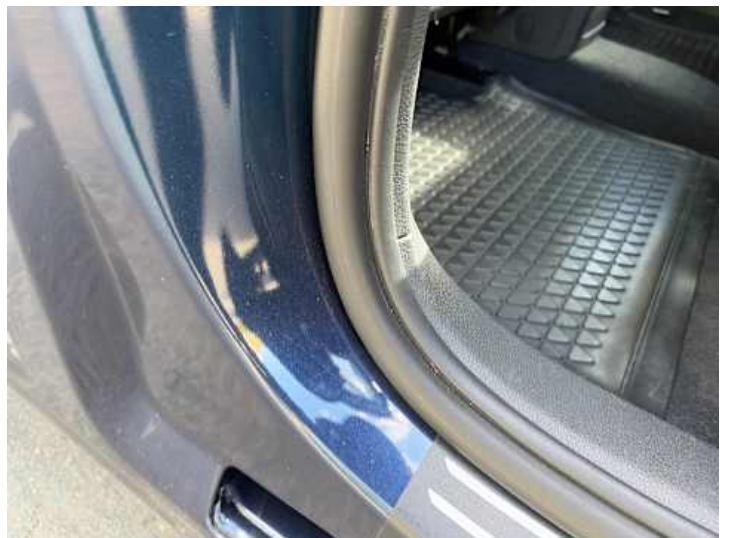
Innenraum (Kratzer)

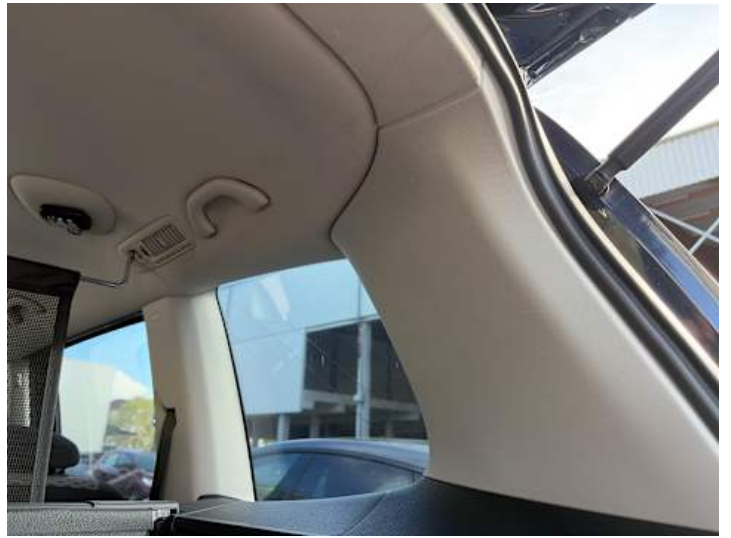
Innenraum (Kratzer)

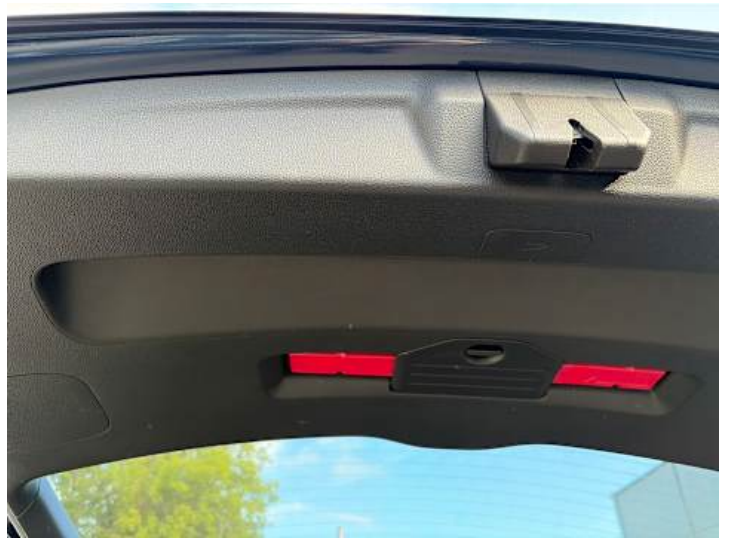
Innenraum (Kratzer)

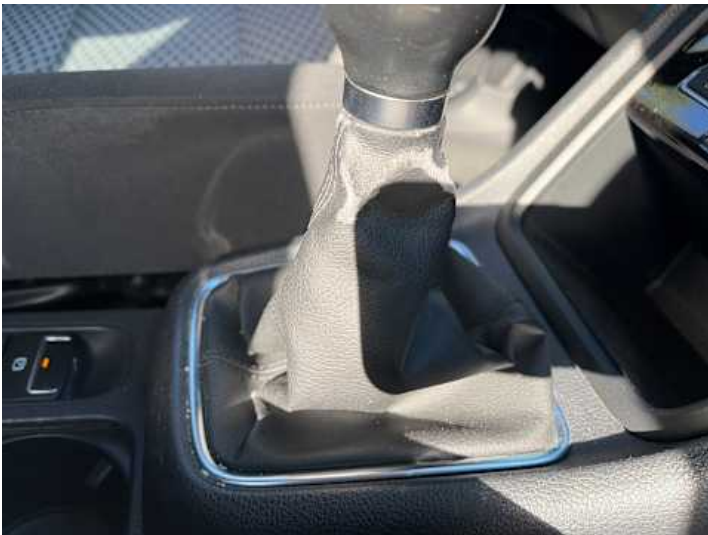
Innenraum (Verschleiß)

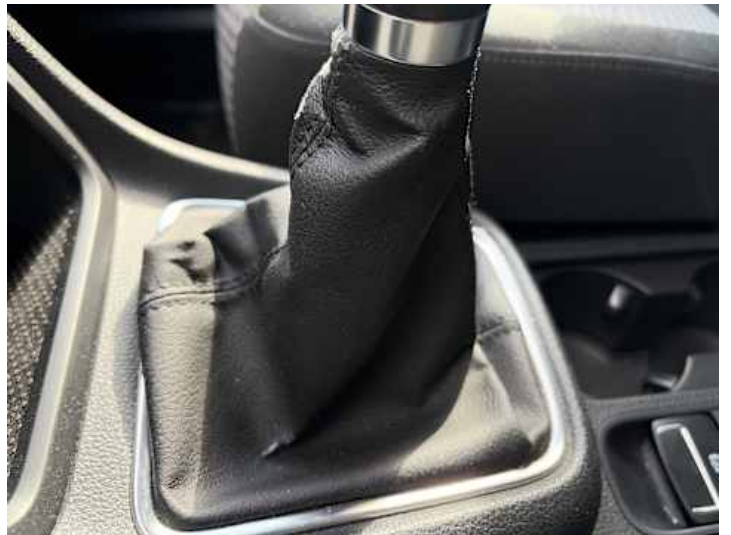
Innenraum (Verschleiß)

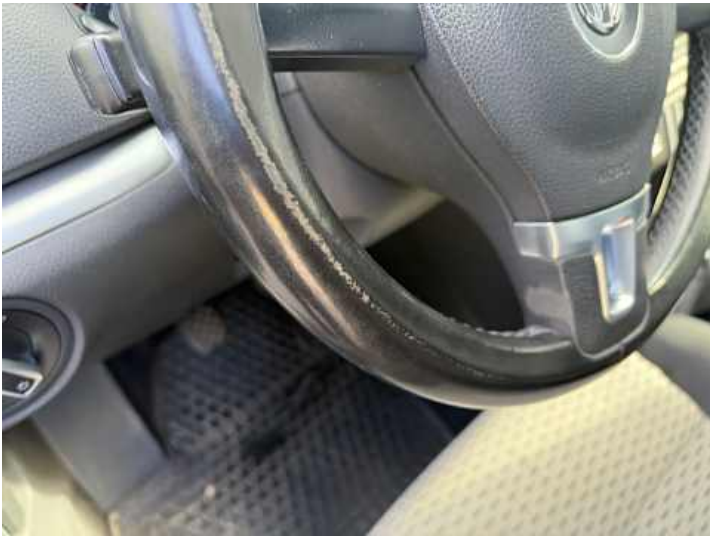
Innenraum (Verschleiß)

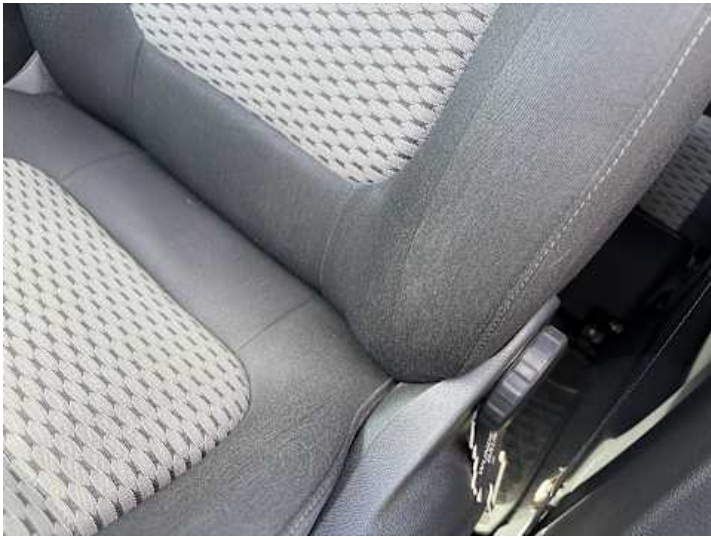
Innenraum (Verschleiß)

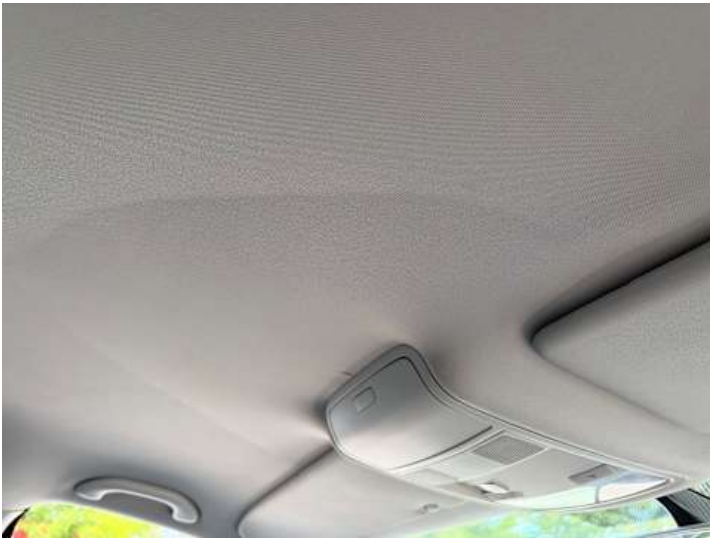
Innenraum (Verschmutzung, Anderer Schaden): Dachhimmel hängt runter

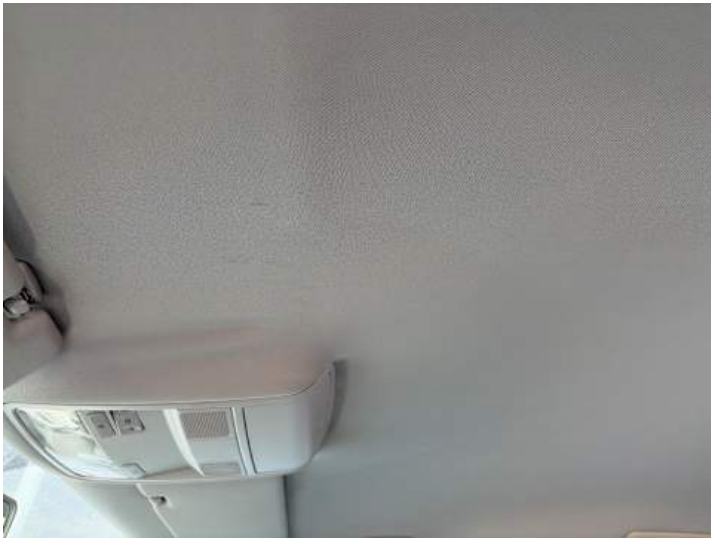
Innenraum (Verschmutzung, Anderer Schaden): Dachhimmel hängt runter
