## BMW M135 i xDrive

EZ 08/2020 | Limousine | Benzin | Automatikgetriebe | 106.168km  
Besteuerung: Differenzbesteuert (§25a UStG)  
Fahrzeugstandort: 29\*\*\*  
Fahrzeug aufgenommen am: 31.07.2026

# Hinweise zum Zustandsbericht

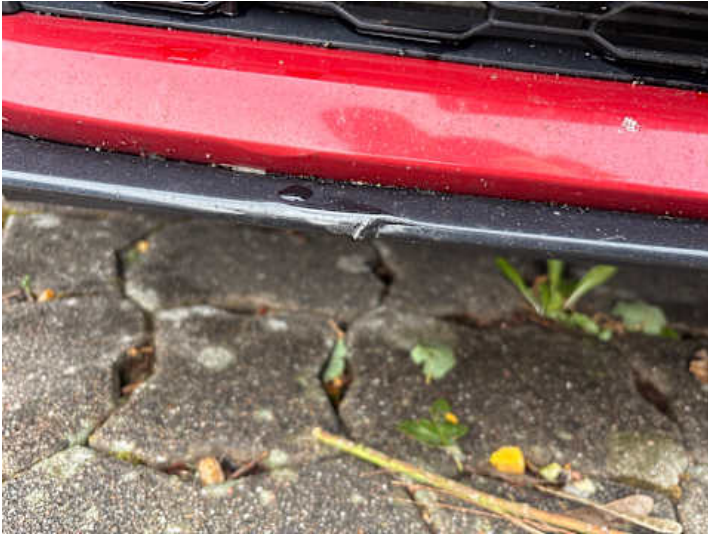
Stoßstange vorne (Lackschaden, Verformung)

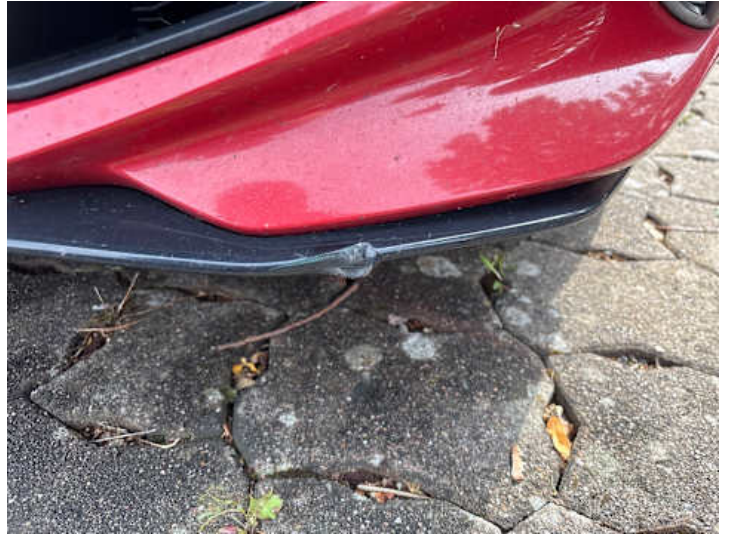
Stoßstange vorne (Lackschaden, Verformung)

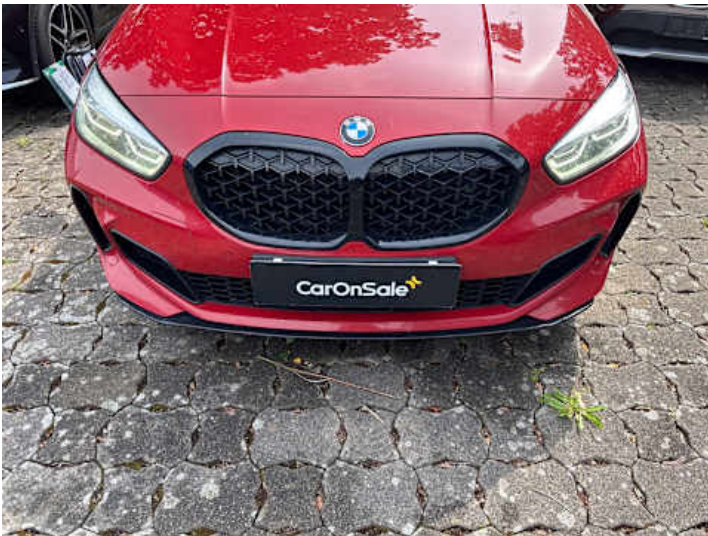
Stoßstange vorne (Lackschaden, Verformung)

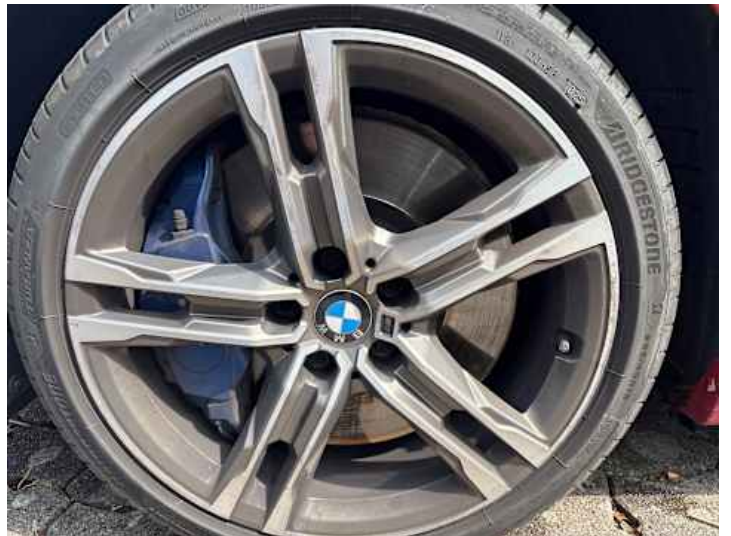
Rad (Kerben, Kratzer)

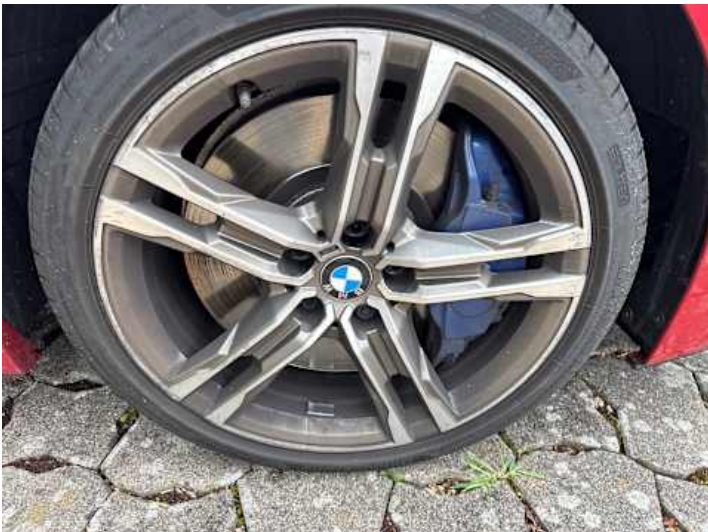
Rad (Kratzer, Kerben)

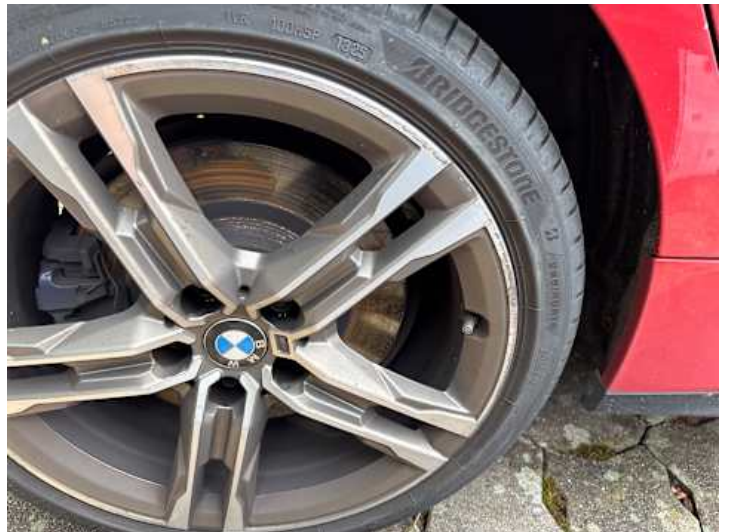
Rad (Kerben, Kratzer)

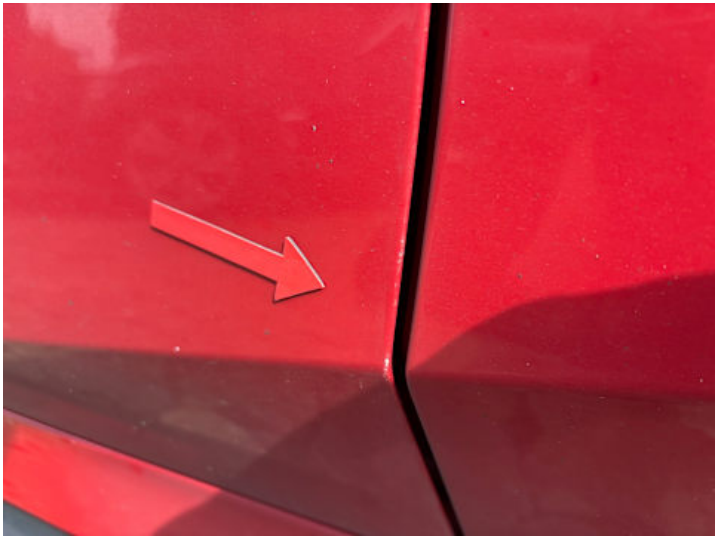
Fahrtür (Lackschaden, Kratzer)

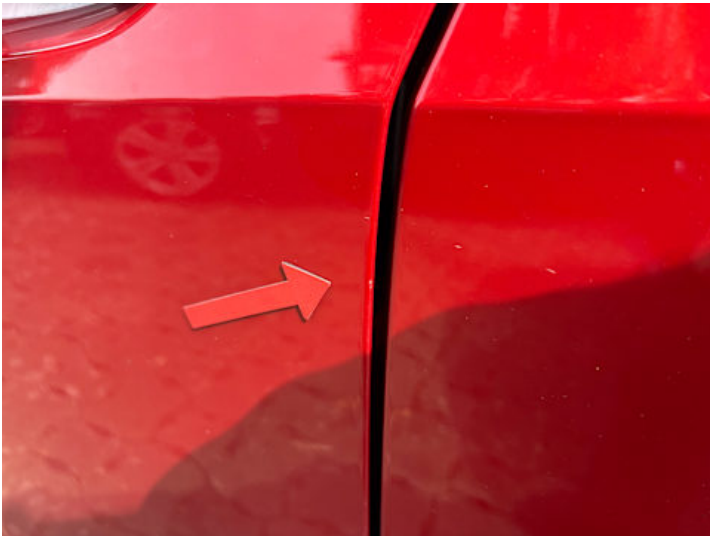
Fahrtür (Lackschaden, Kratzer)

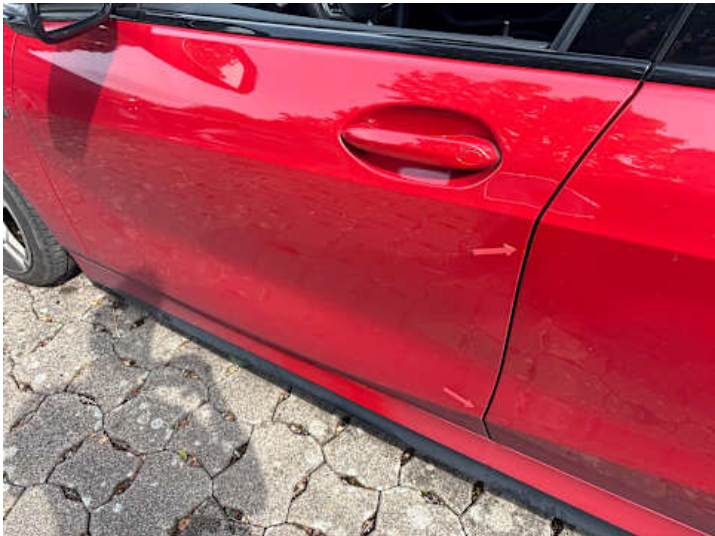
Fahrtür (Lackschaden, Kratzer)

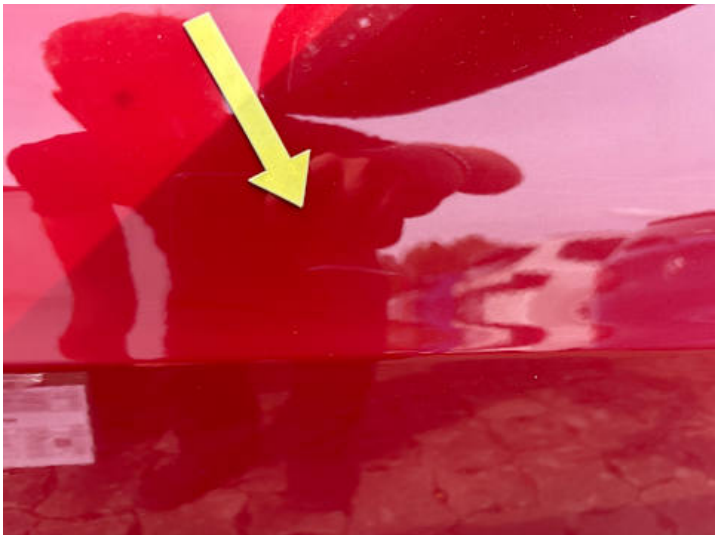
Beifahrtür (Kratzer, Lackschaden)

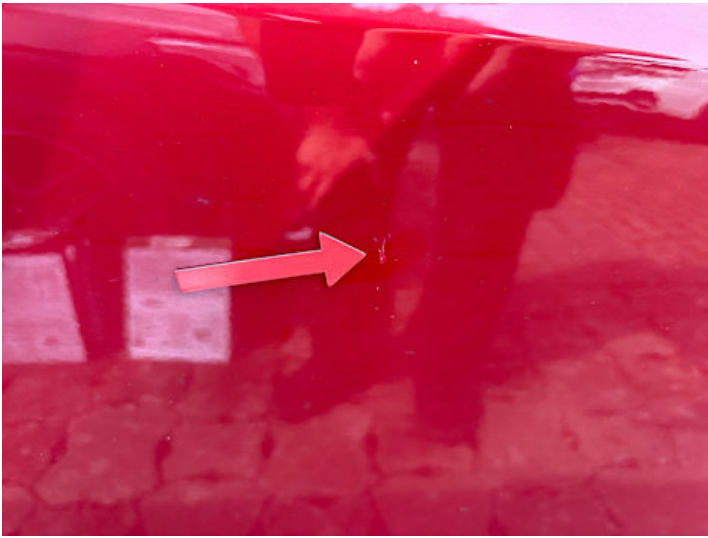
Beifahrertür (Kratzer, Lackschaden)

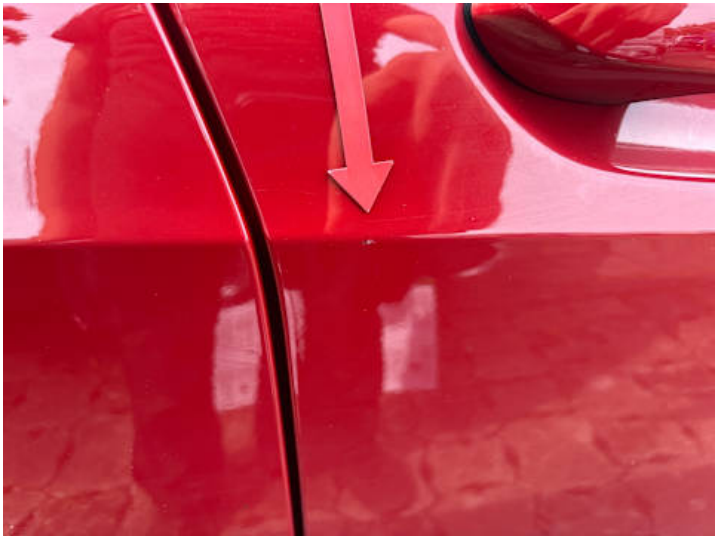
Beifahrertür (Kratzer, Lackschaden)

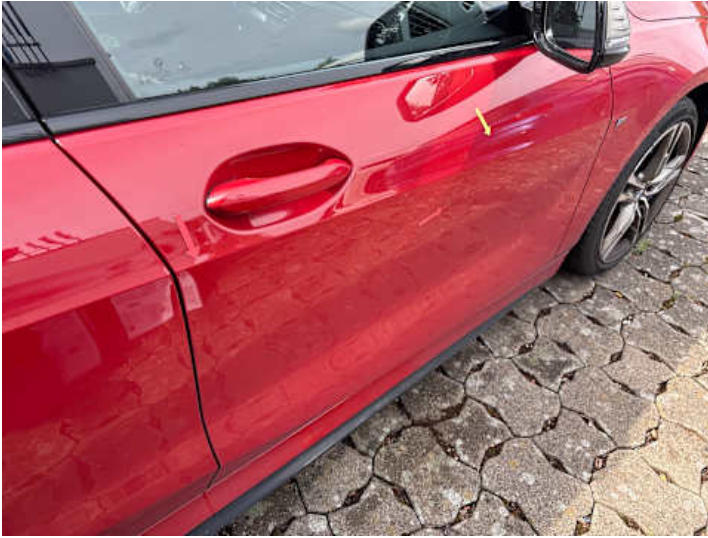
Beifahrertür (Kratzer, Lackschaden)

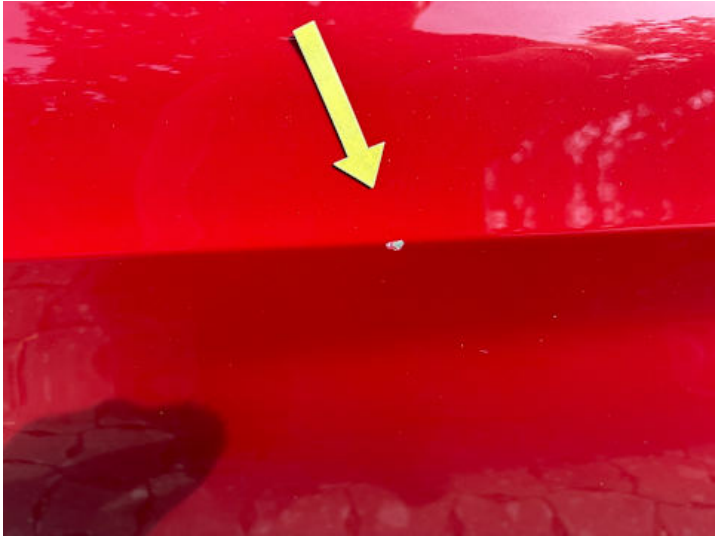
Türe hinten links (Lackschaden)

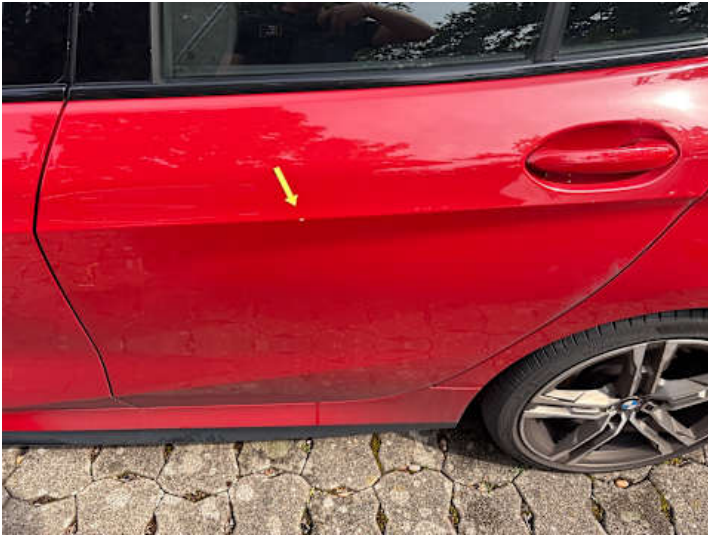
Türe hinten links (Lackschaden)

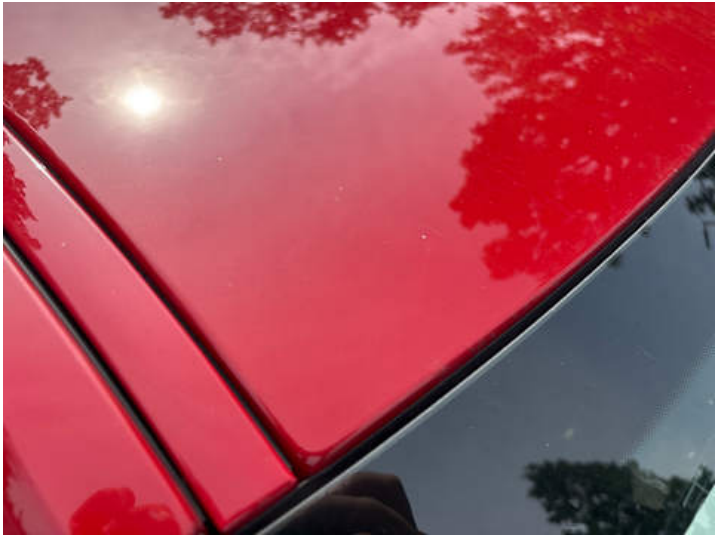
Dach (Steinschlag)

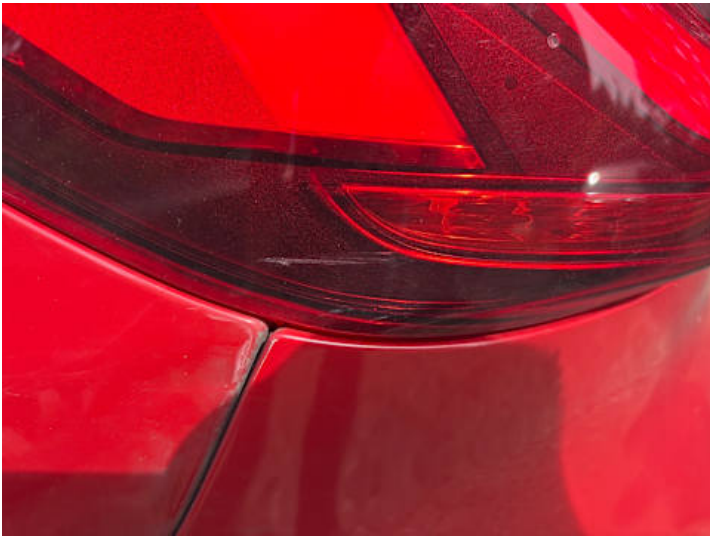
Rücklicht (links) (Kratzer)

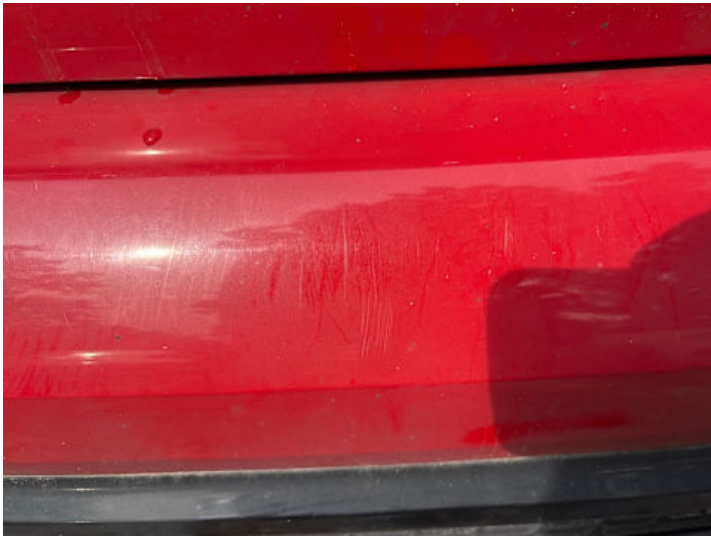
Stoßstange hinten (Kratzer)

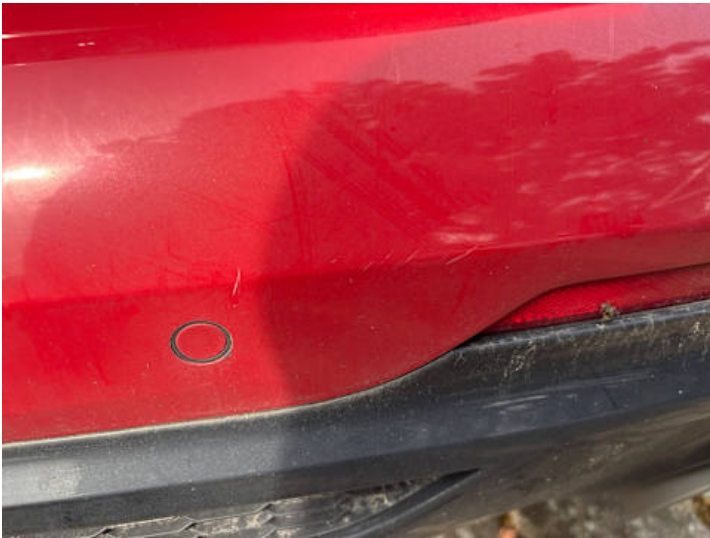
Stoßstange hinten (Kratzer)

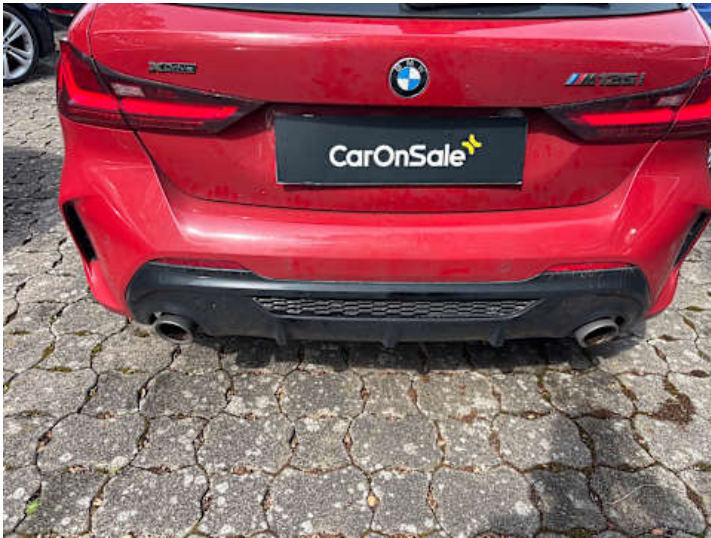
Stoßstange hinten (Kratzer)

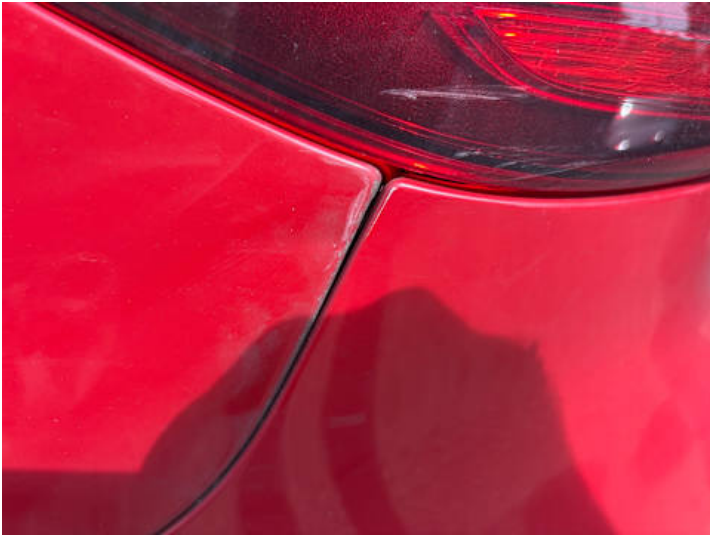
Stoßstange hinten (Verformung, Kratzer)

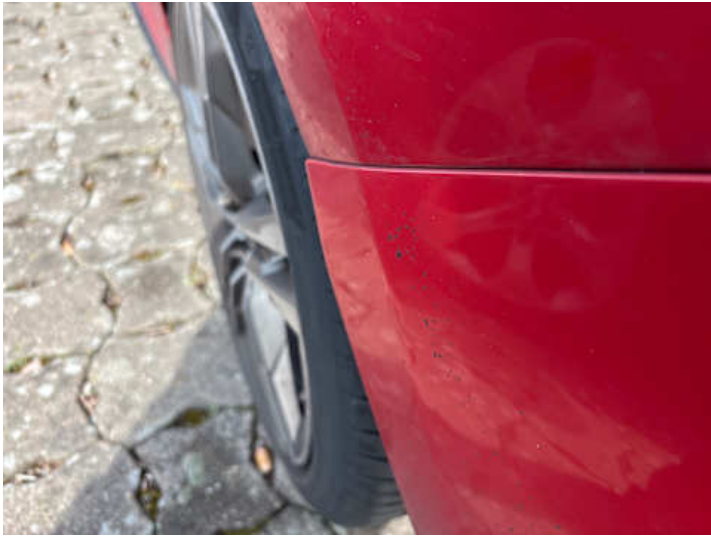
Stoßstange hinten (Verformung, Kratzer)

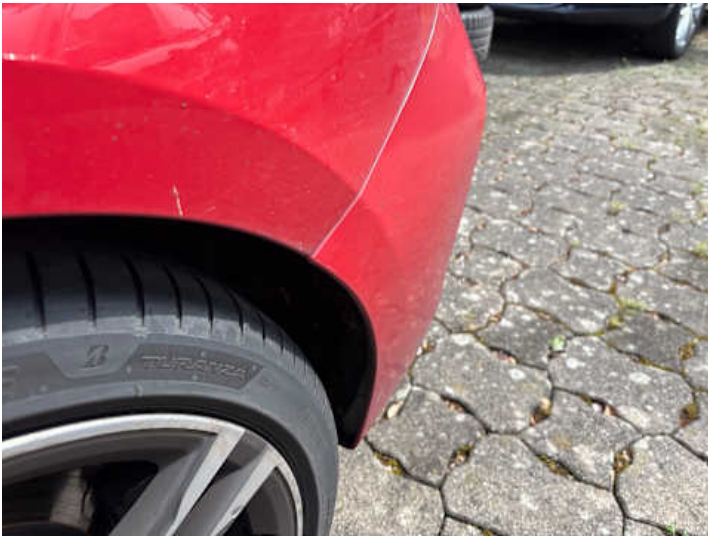
Stoßstange hinten (Verformung, Kratzer)

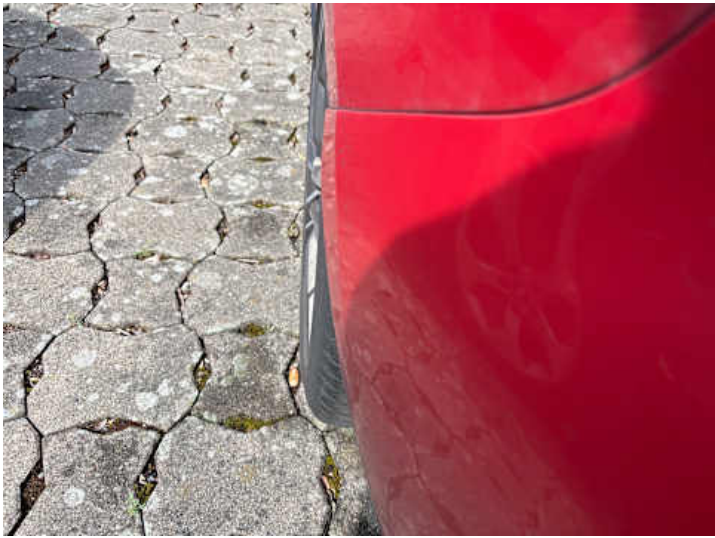
Stoßstange hinten (Verformung, Kratzer)

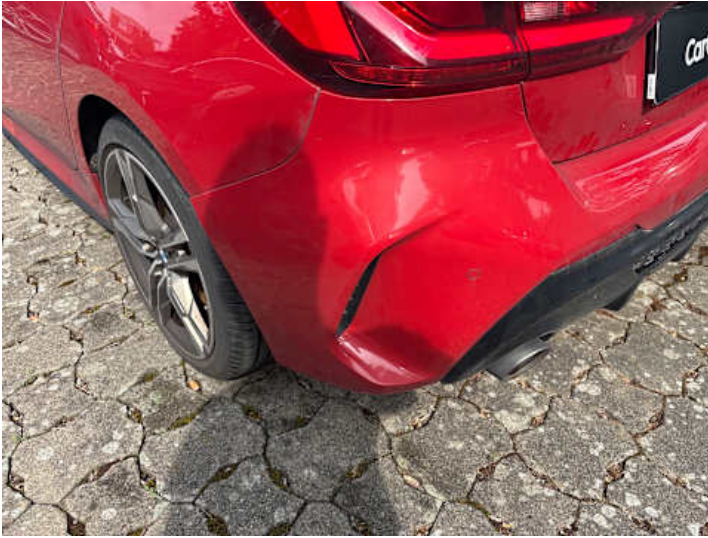
Stoßstange hinten (Verformung, Kratzer)

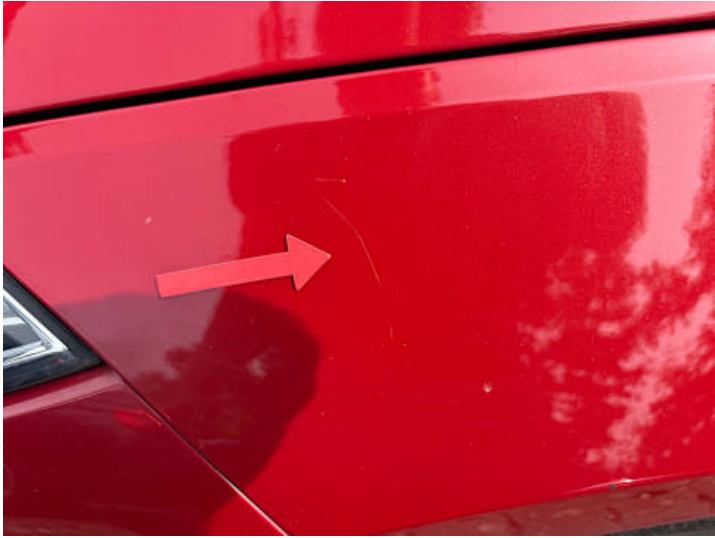
Kotflügel vorne links (Kratzer)

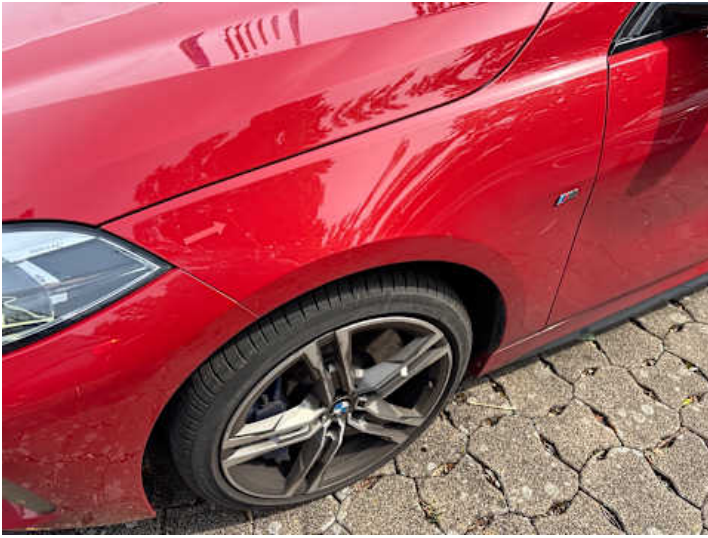
Kotflügel vorne links (Kratzer)

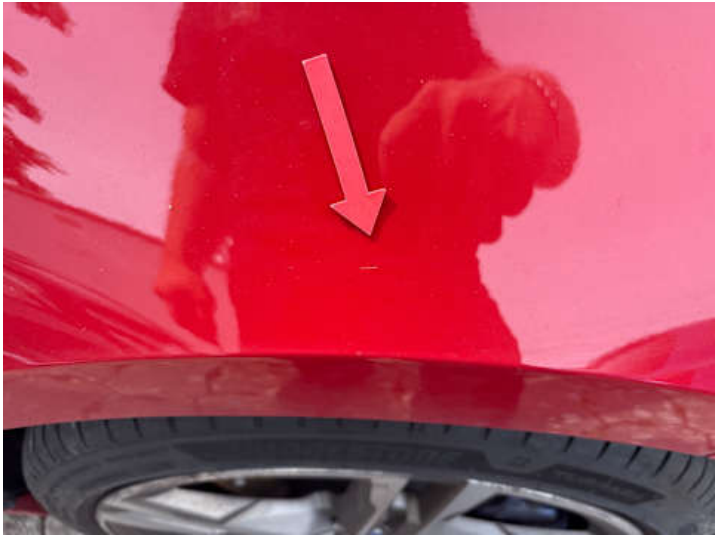
Kotflügel vorne rechts (Kratzer)

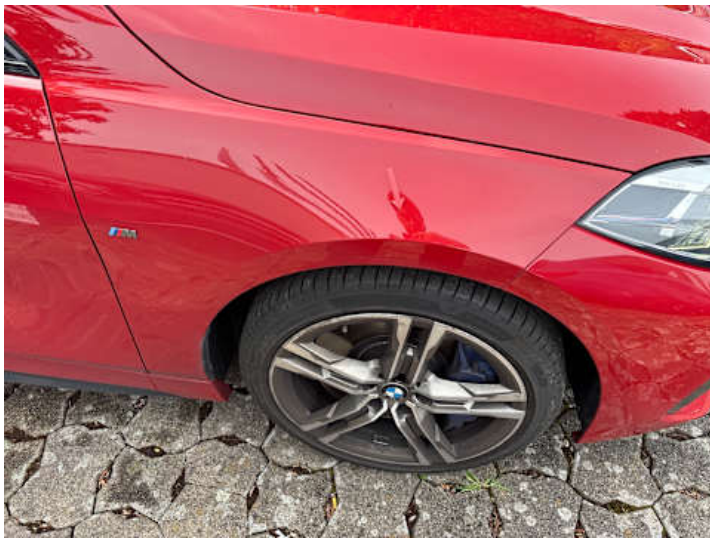
Kotflügel vorne rechts (Kratzer)

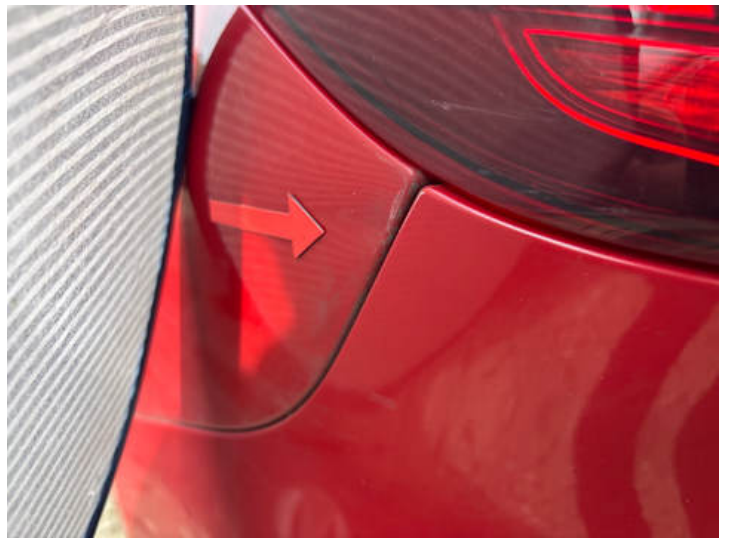
Seitenteil hinten links (Kratzer, Delle)

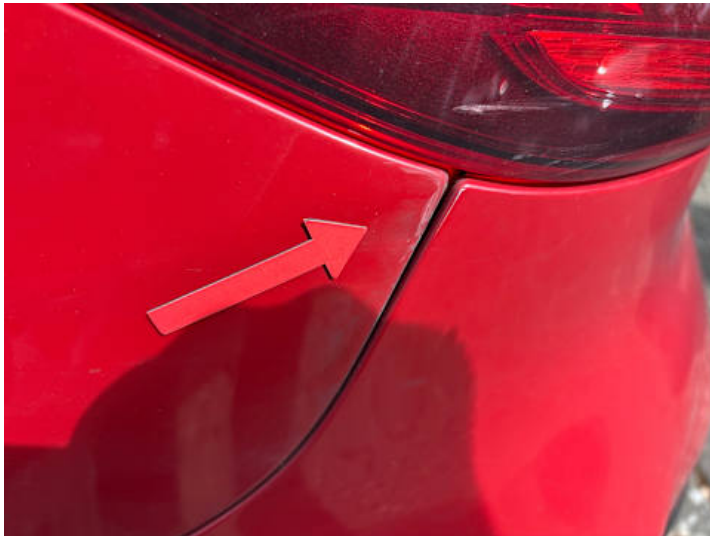
Seitenteil hinten links (Kratzer, Delle)

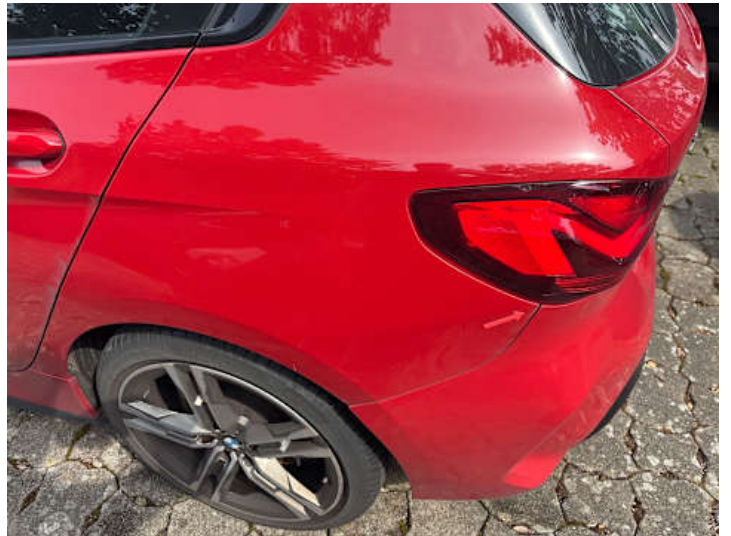
Seitenteil hinten links (Kratzer, Delle)

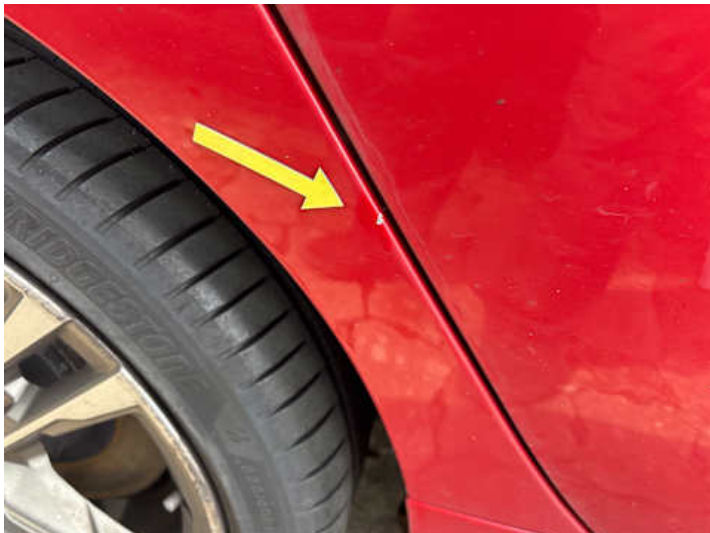
Seitenteil hinten rechts (Lackschaden)

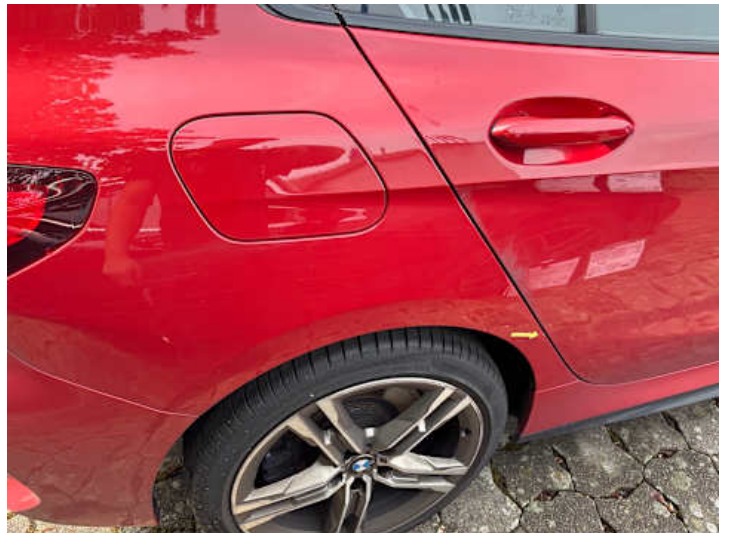
Seitenteil hinten rechts (Lackschaden)

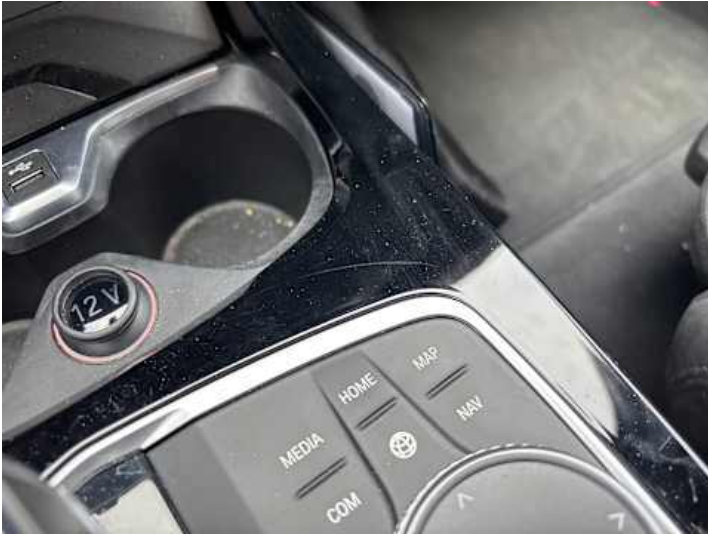
Innenraum (Kratzer)

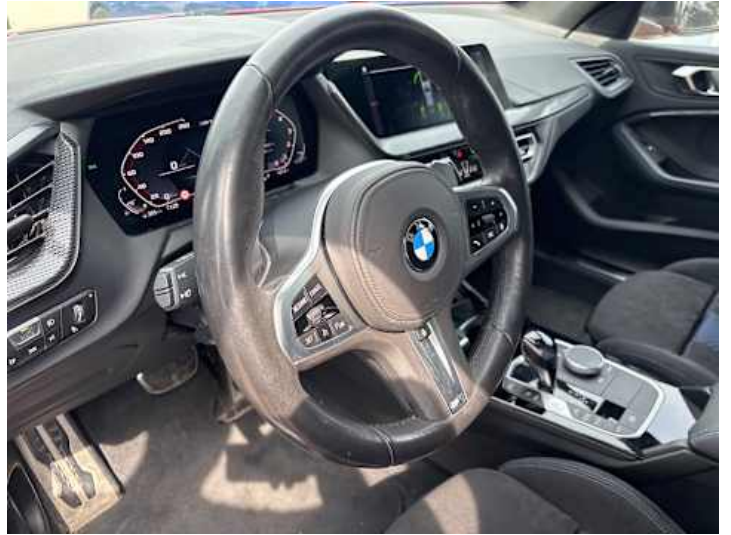
Innenraum (Verschleiß)

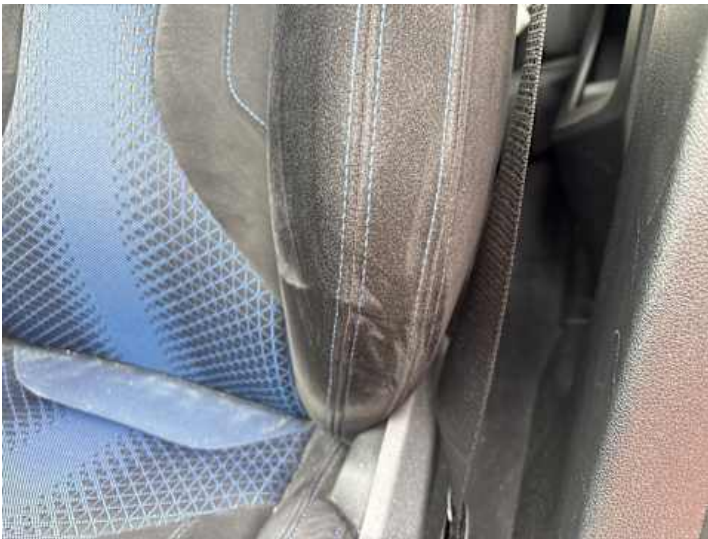
Innenraum (Verschleiß)
