## Opel Astra

EZ 01/2024 | Kombi | Diesel | Automatikgetriebe | 38.156km  
Besteuerung: Regelbesteuert (Deutschland)  
Fahrzeugstandort: 37\*\*\*  
Fahrzeug aufgenommen am: 30.07.2026

# Hinweise zum Zustandsbericht

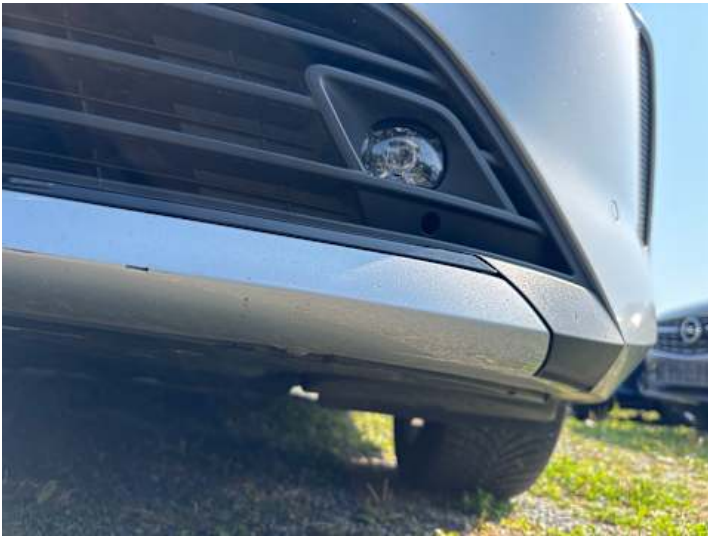
Stoßstange vorne (Kratzer)

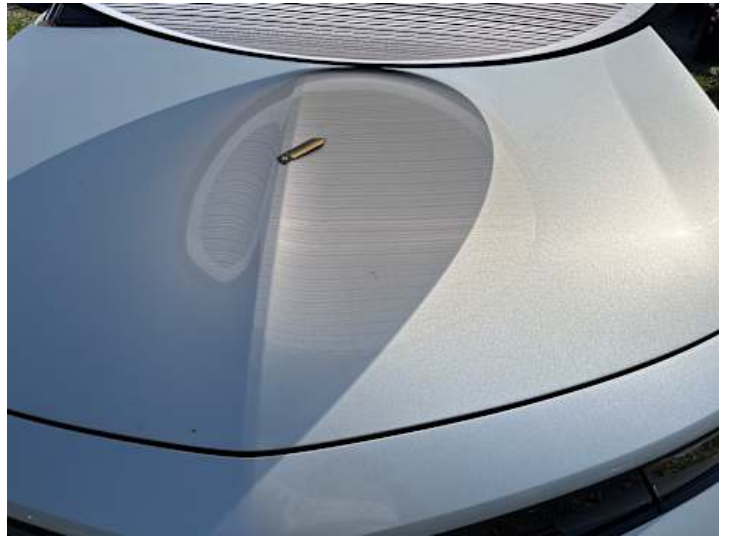
Motorhaube (Delle)

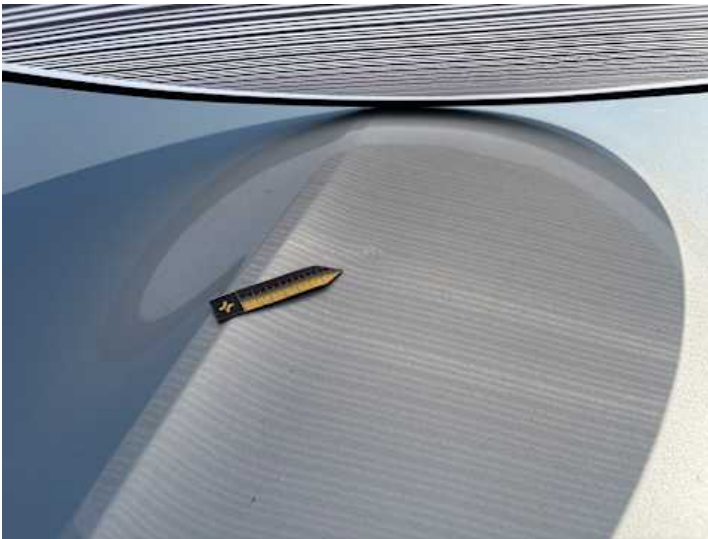
Motorhaube (Delle)

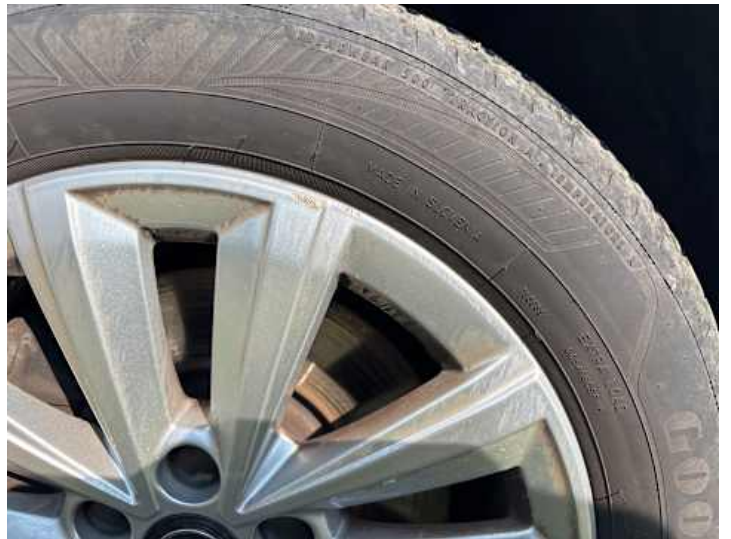
Rad (Kratzer)

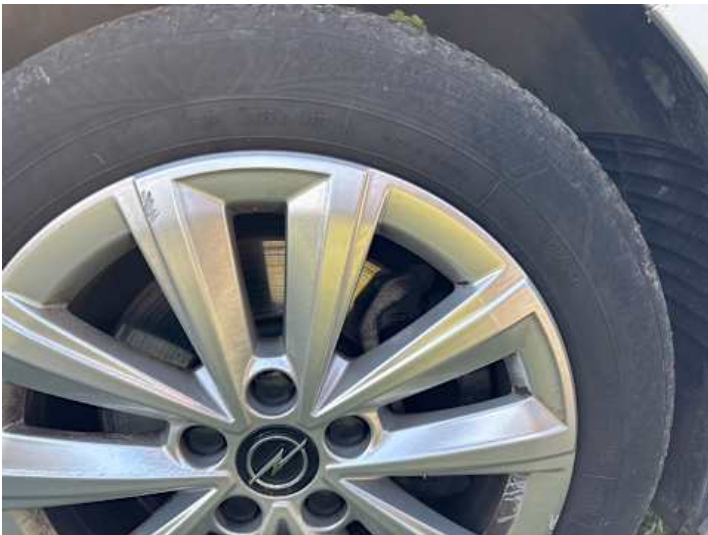
Rad (Kratzer)

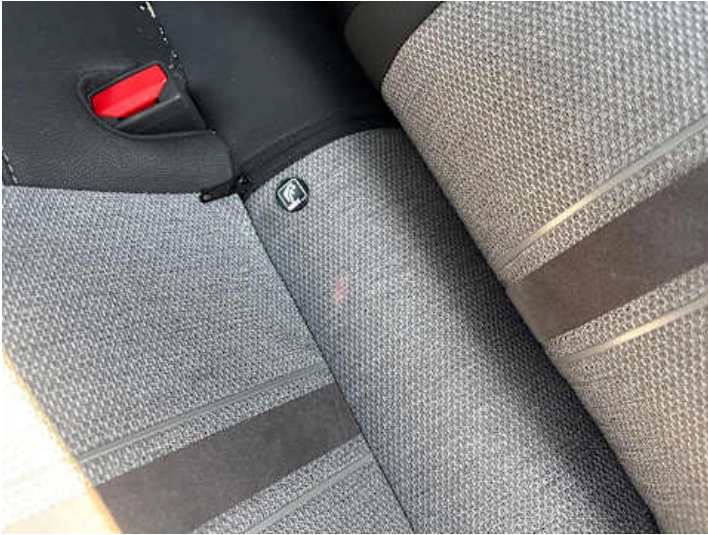
Innenraum (Verschmutzung)

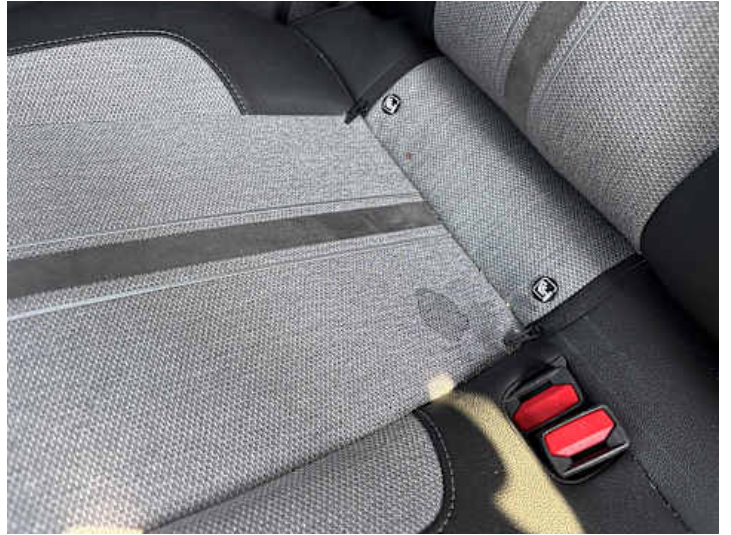
Innenraum (Verschmutzung)

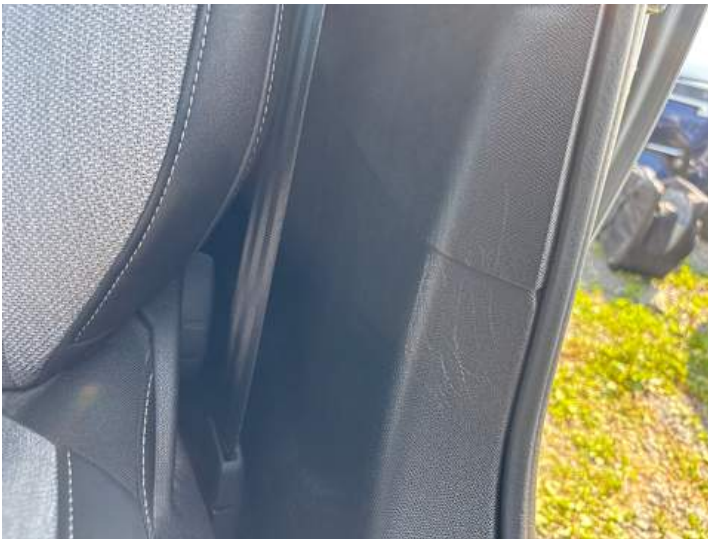
Innenraum (Diverse Schäden)

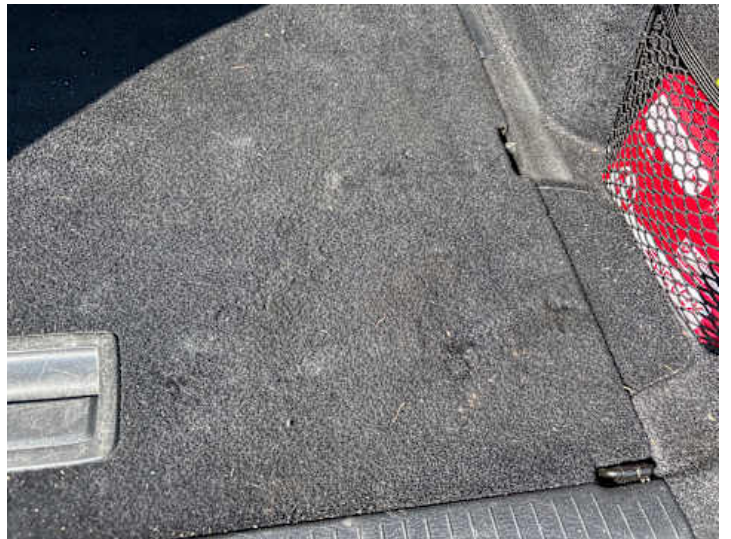
Innenraum (Diverse Schäden)
