## Volkswagen Transporter Multivan Comfortline

EZ 04/2007 | Van | Diesel | Schaltgetriebe | 203.814km  
Besteuerung: Differenzbesteuert (§25a UStG)  
Fahrzeugstandort: 24\*\*\*  
Fahrzeug aufgenommen am: 20.08.2026

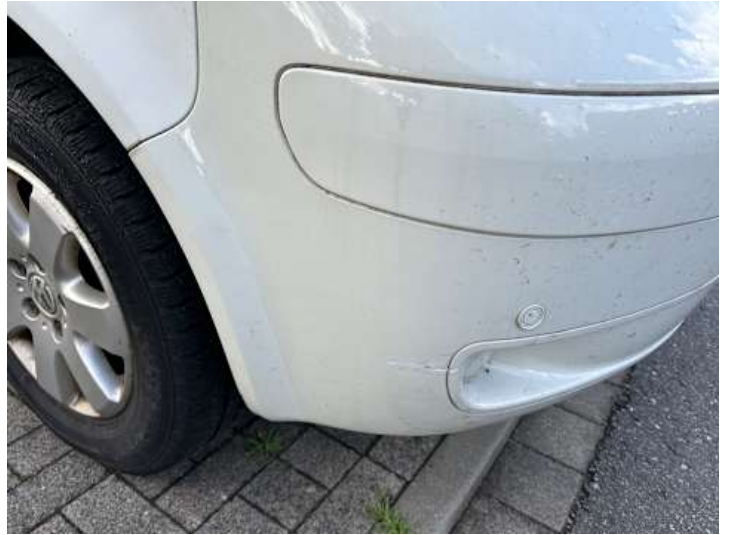
Stoßstange vorne (Kratzer, Lackschaden, Unsachgemäß instand gesetzt)

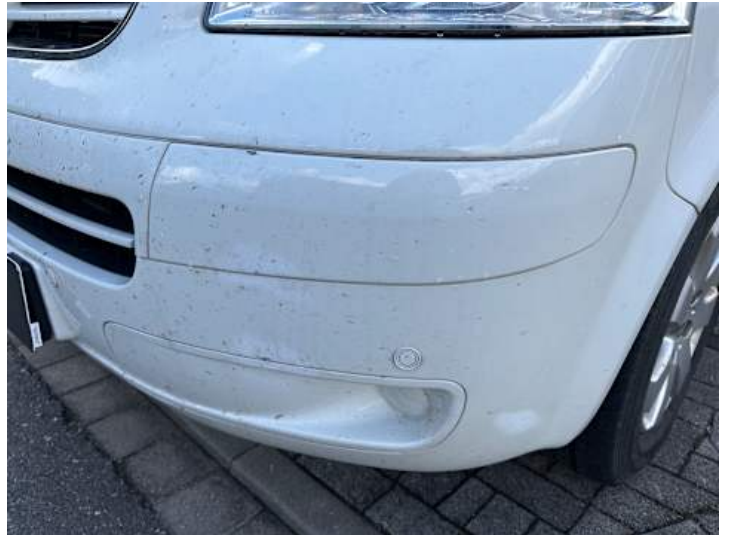
Stoßstange vorne (Kratzer, Lackschaden, Unsachgemäß instand gesetzt)

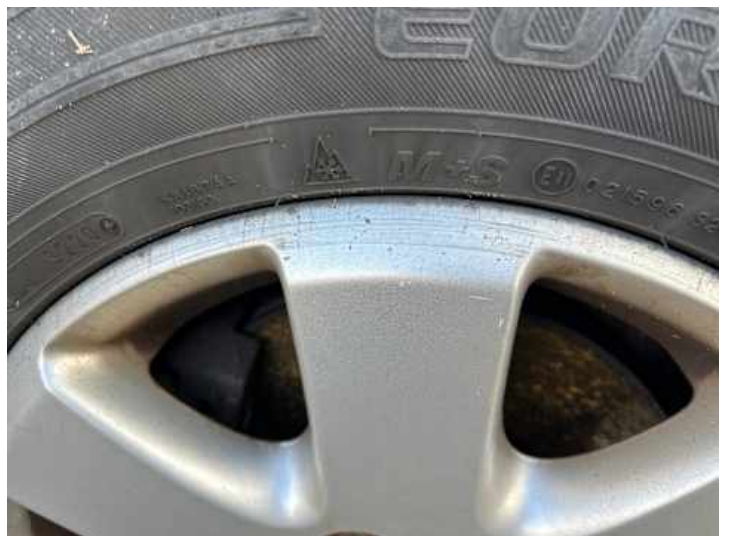
Rad (Kratzer)

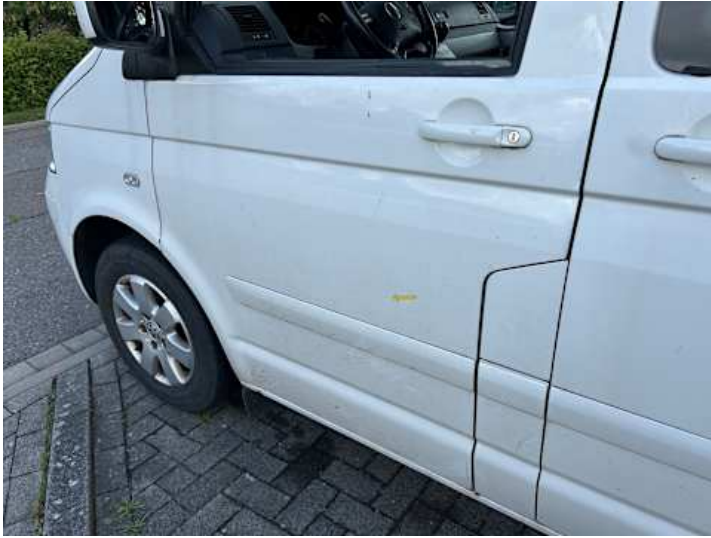
Fahrtür (Delle, Kratzer, Rost)

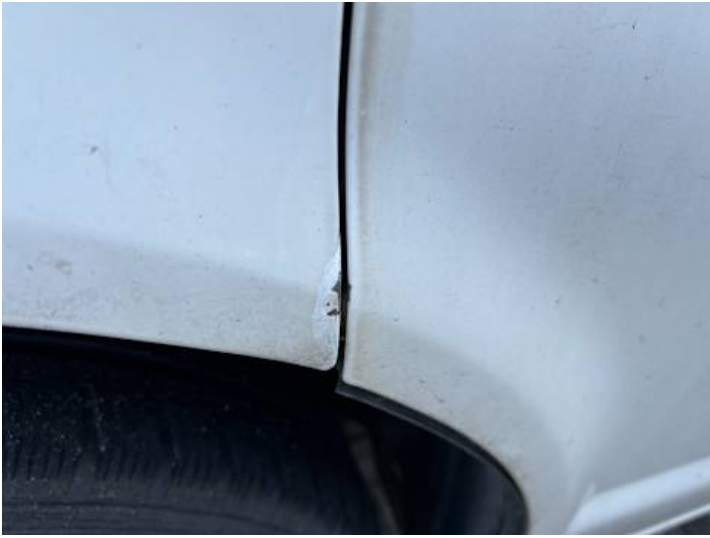
Fahrtür (Delle, Kratzer, Rost)

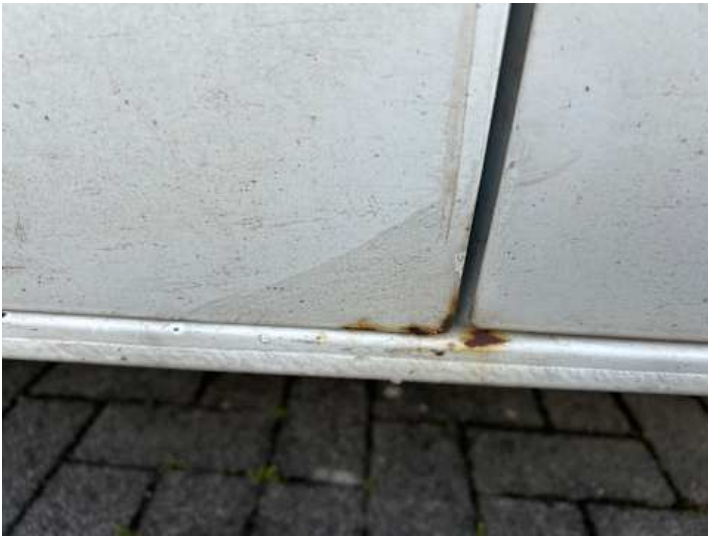
Fahrtür (Delle, Kratzer, Rost)

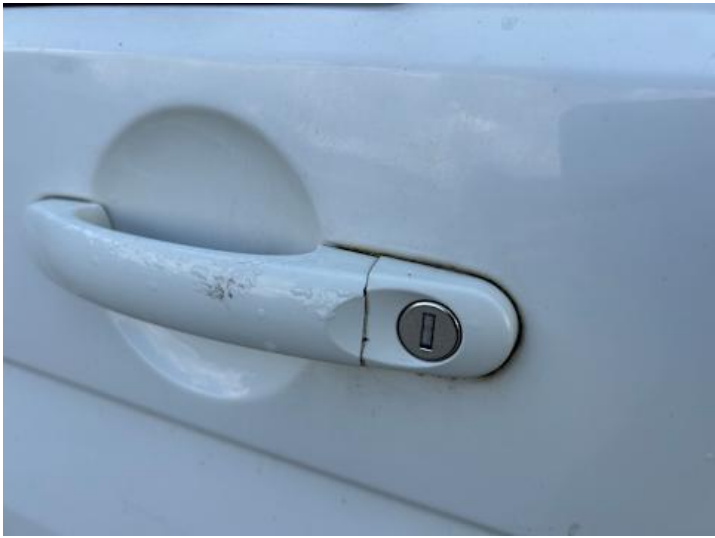
Fahrtür (Delle, Kratzer, Rost)

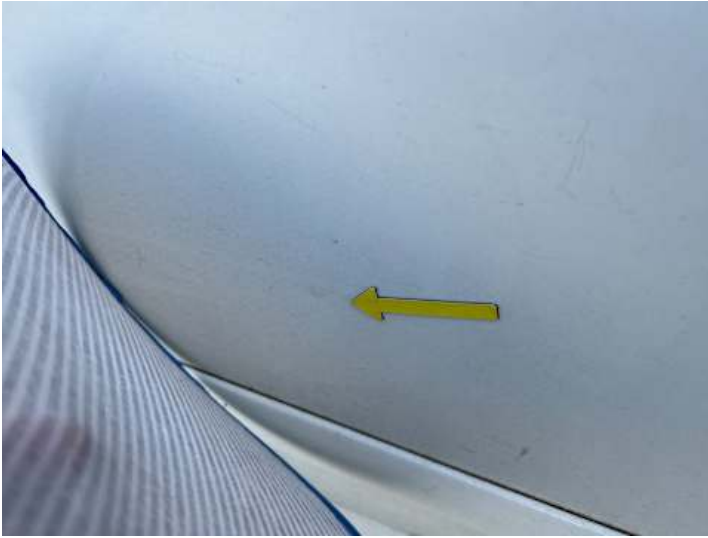
Fahrtür (Delle, Kratzer, Rost)

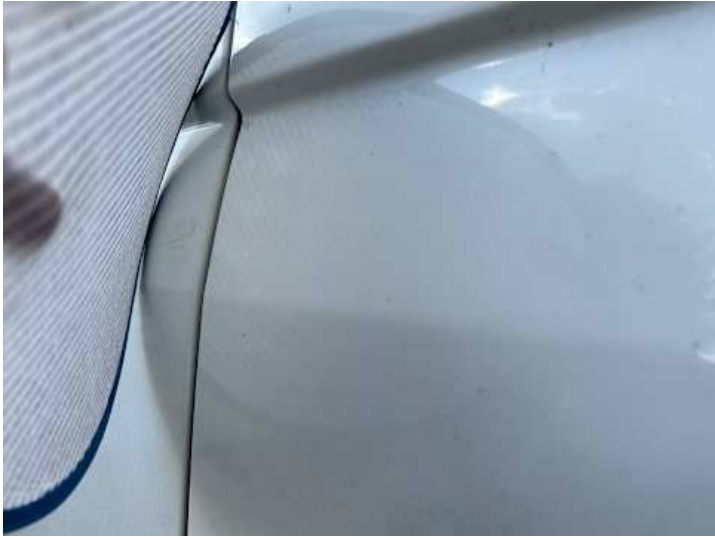
Beifahrtür (Kratzer, Rost, Delle, Lackschaden)

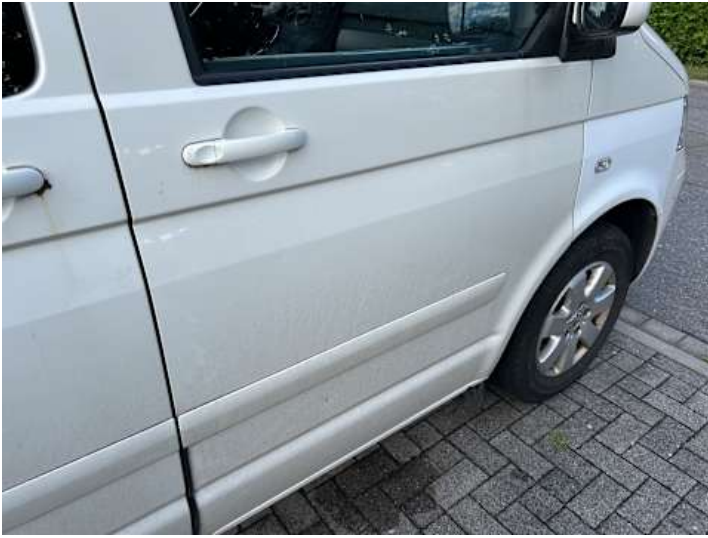
Beifahrtür (Kratzer, Rost, Delle, Lackschaden)

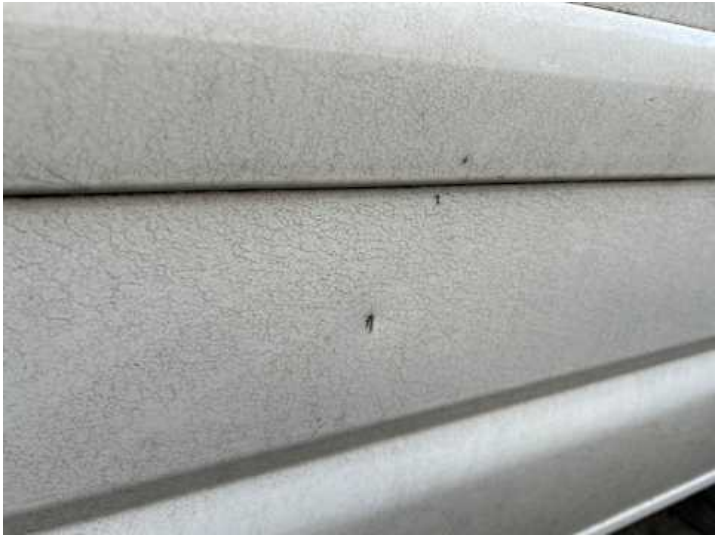
Beifahrtür (Kratzer, Rost, Delle, Lackschaden)

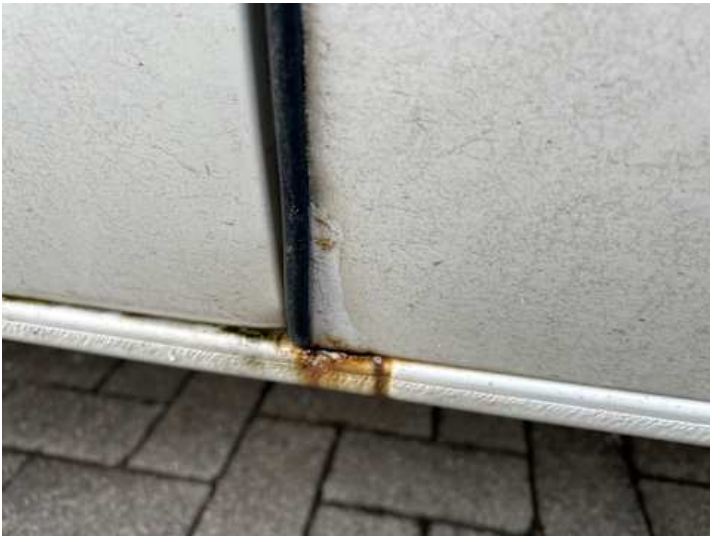
Beifahrertür (Kratzer, Rost, Delle, Lackschaden)

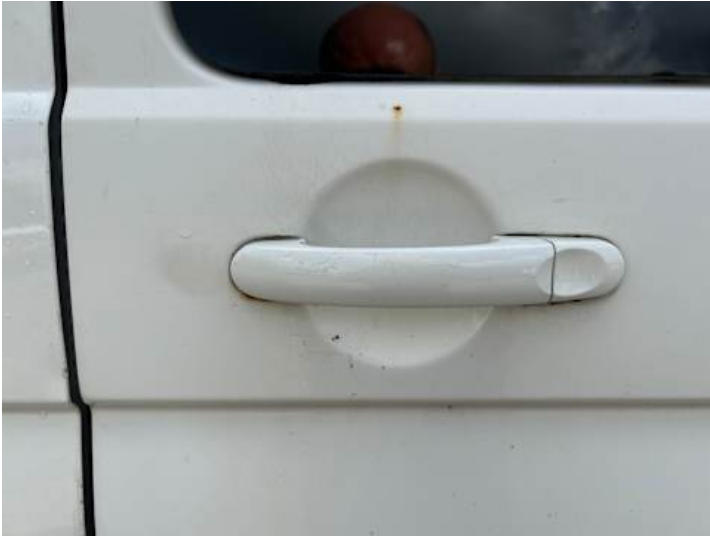
Türe hinten links (Lackschaden, Kratzer, Rost)

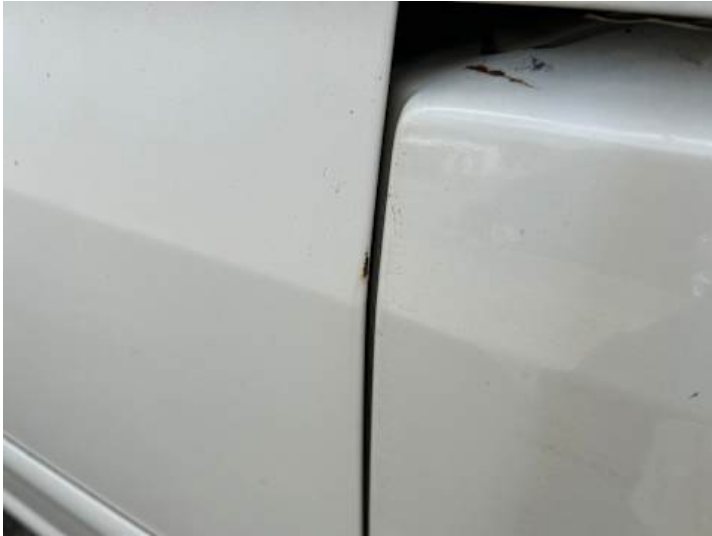
Türe hinten links (Lackschaden, Kratzer, Rost)

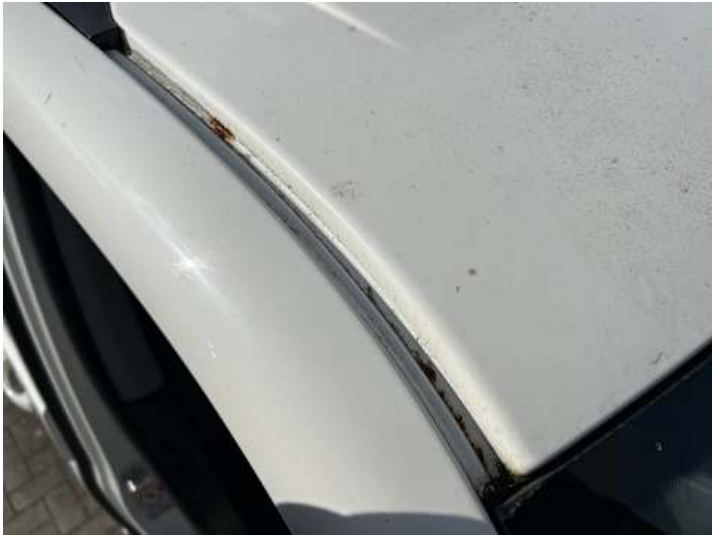
Dach (Delle, Lackschaden, Rost)

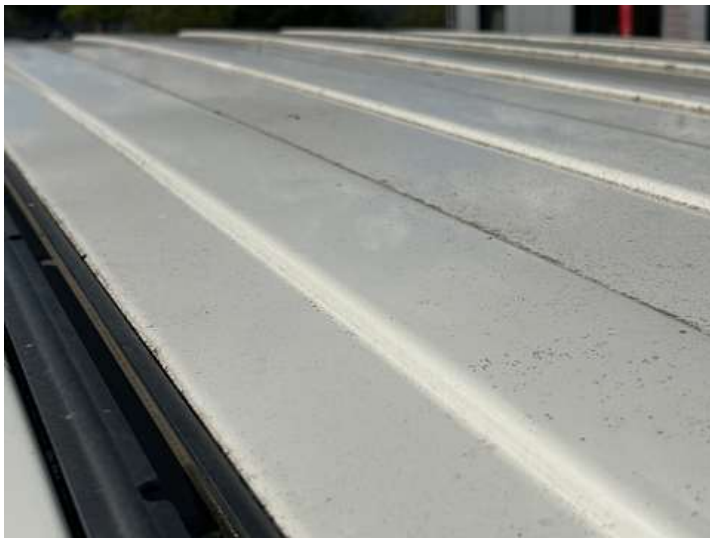
Dach (Delle, Lackschaden, Rost)

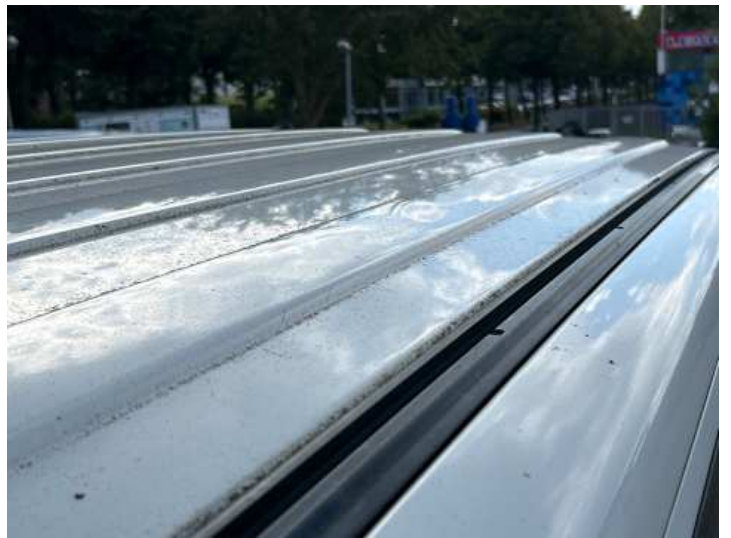
Dach (Delle, Lackschaden, Rost)

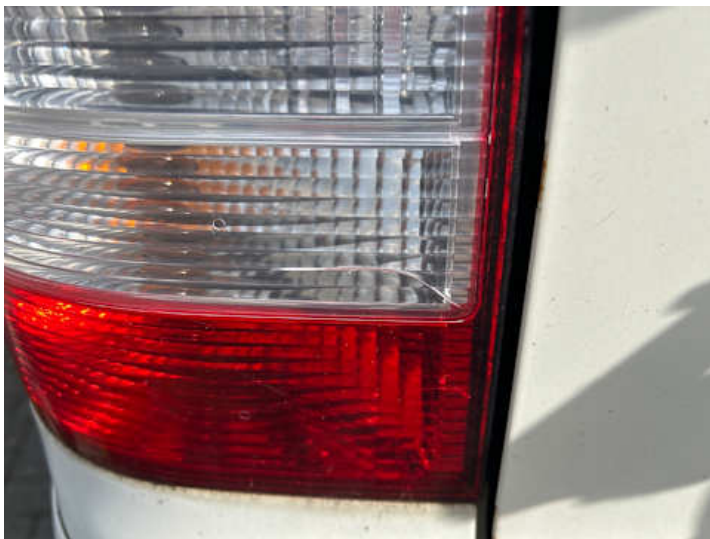
Rücklicht (links) (Riss/Bruch)

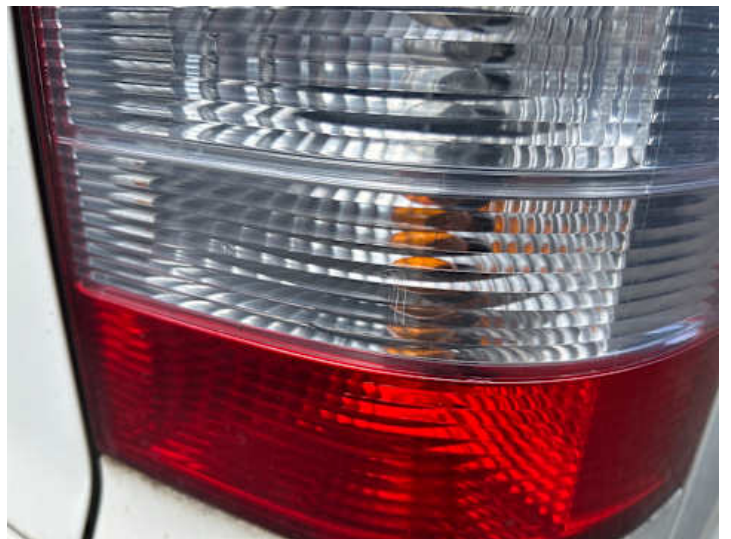
Rücklicht (rechts) (Kratzer)

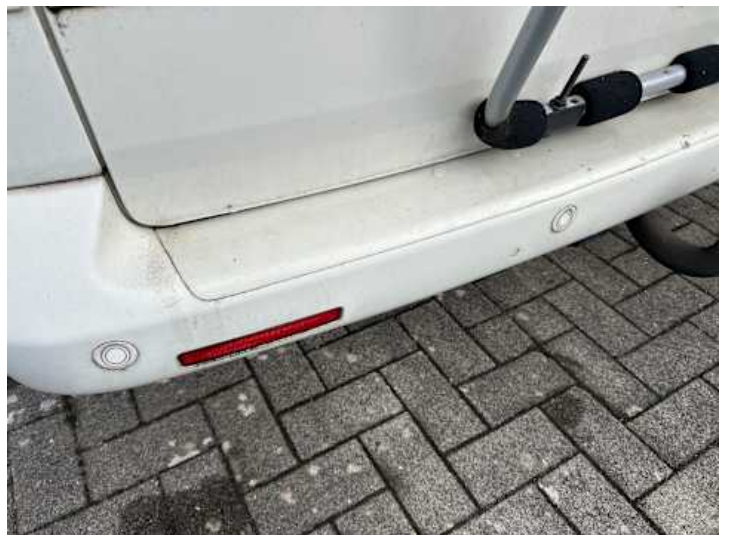
Stoßstange hinten (Kratzer, Lackschaden, Verformung)

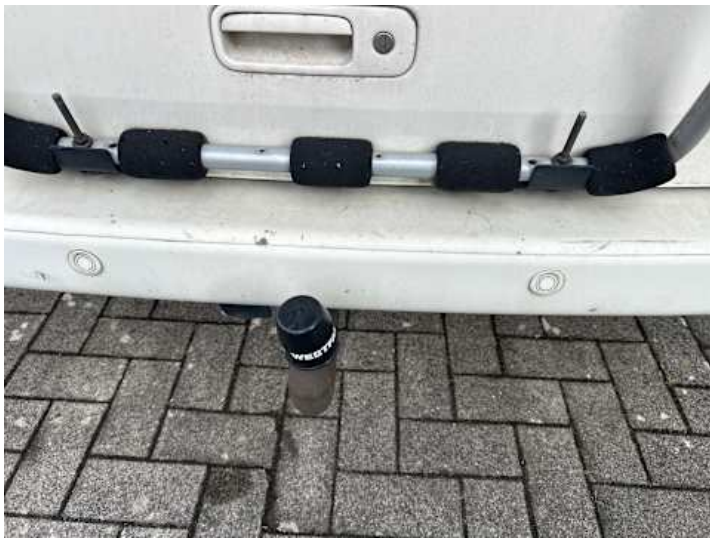
Stoßstange hinten (Kratzer, Lackschaden, Verformung)

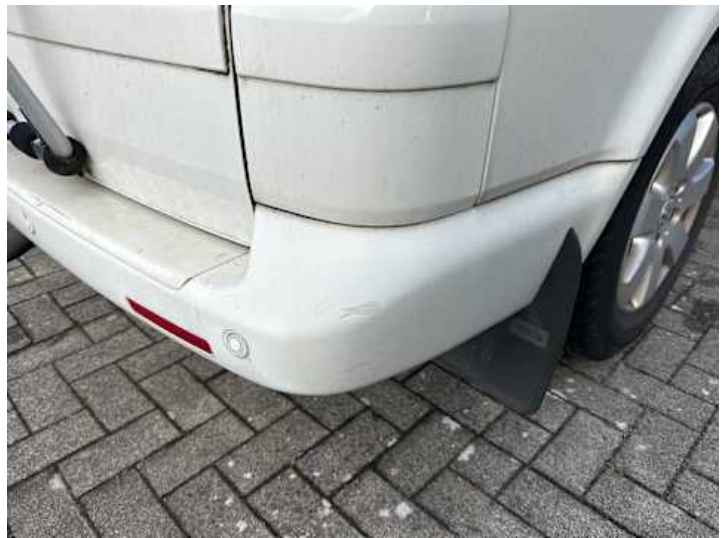
Stoßstange hinten (Kratzer, Lackschaden, Verformung)

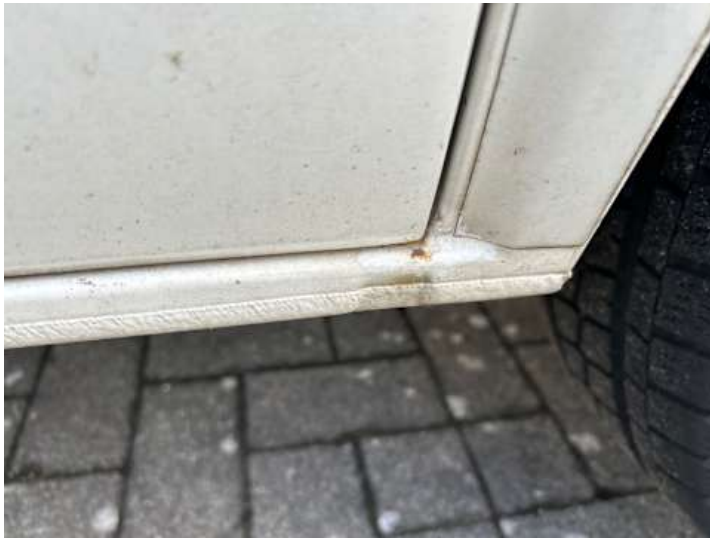
Schweller links (Lackschaden, Rost)

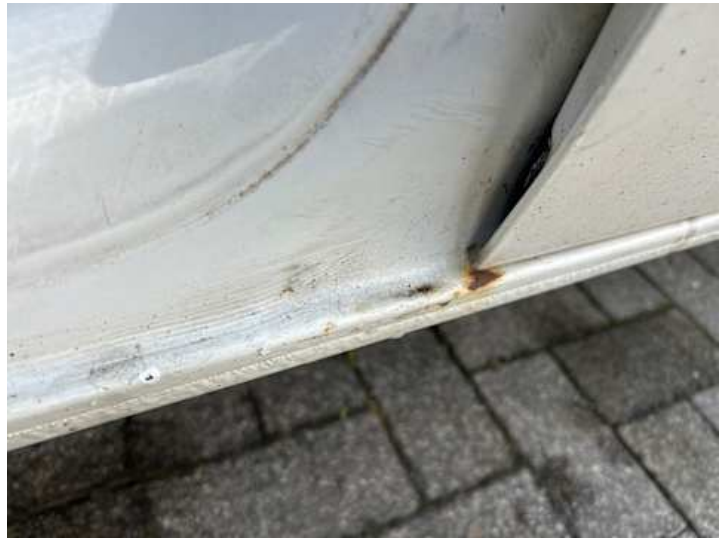
Schweller links (Lackschaden, Rost)

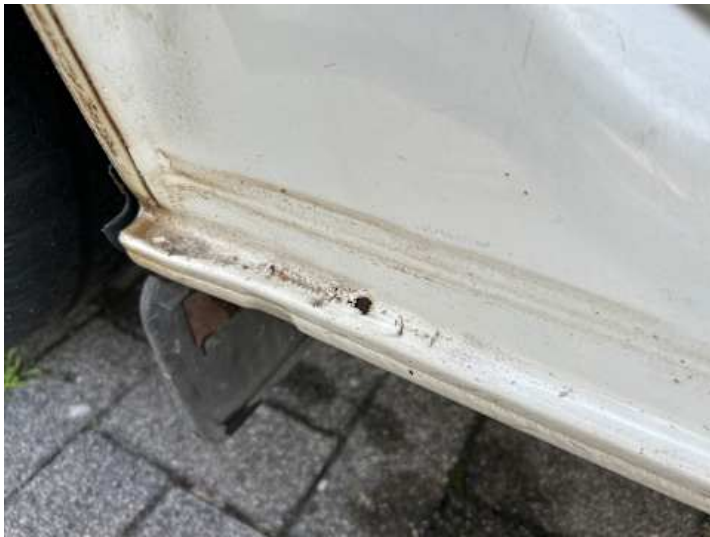
Schweller links (Lackschaden, Rost)

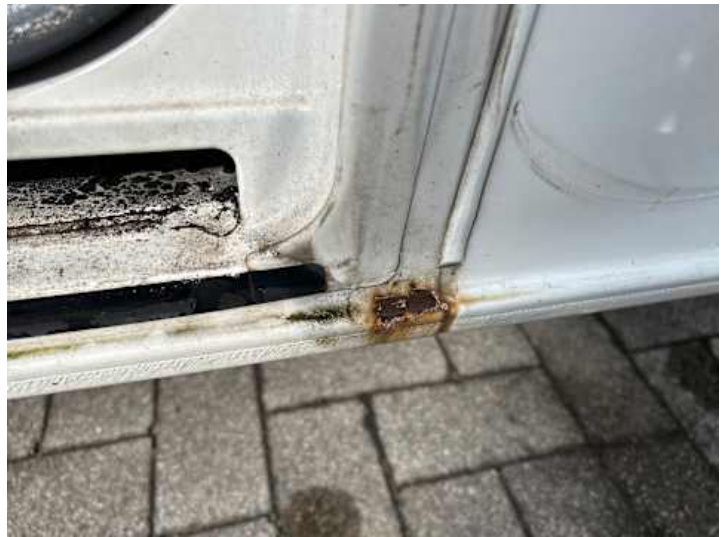
Schweller rechts (Rost)

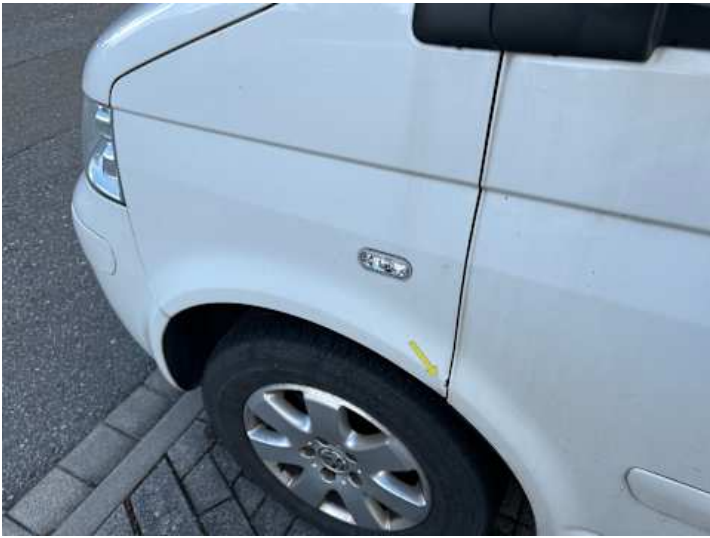
Kotflügel vorne links (Lackschaden)

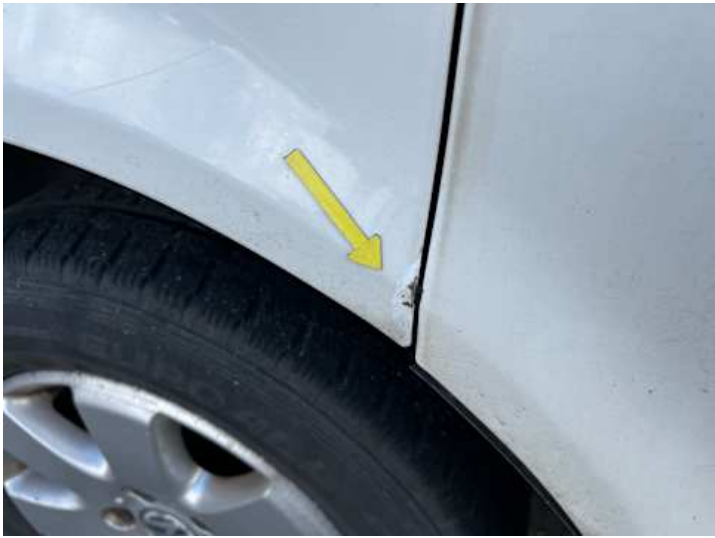
Kotflügel vorne links (Lackschaden)

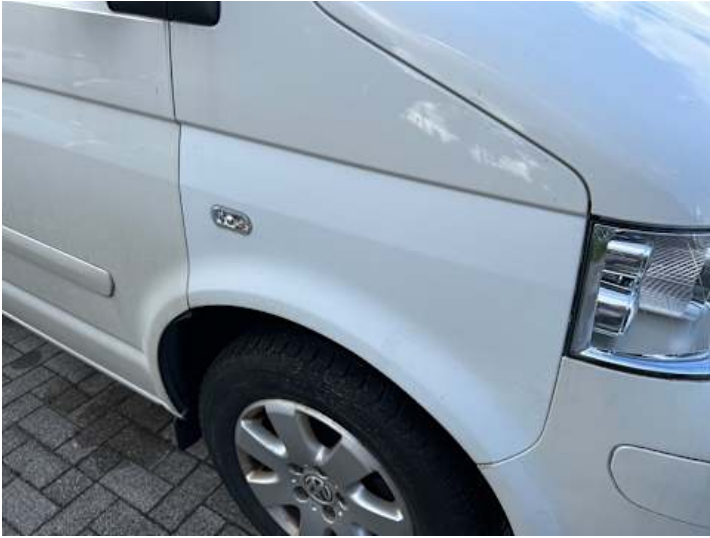
Kotflügel vorne rechts (Lackschaden, Unsachgemäß instand gesetzt)

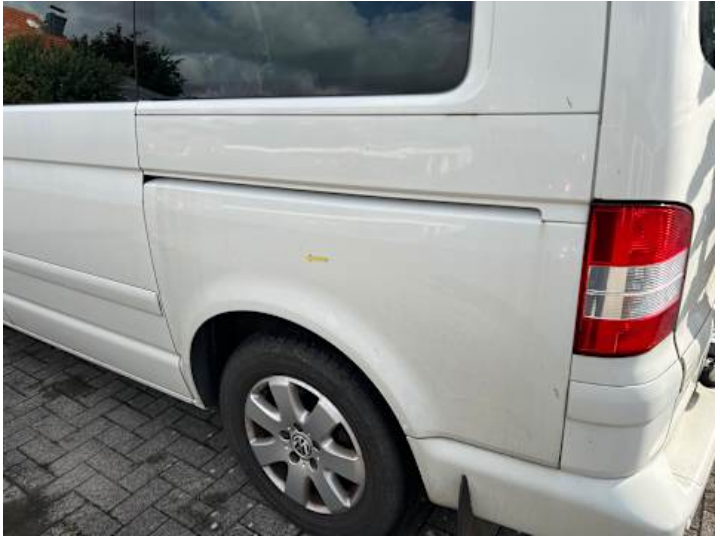
Seitenteil hinten links (Delle, Kratzer, Rost)

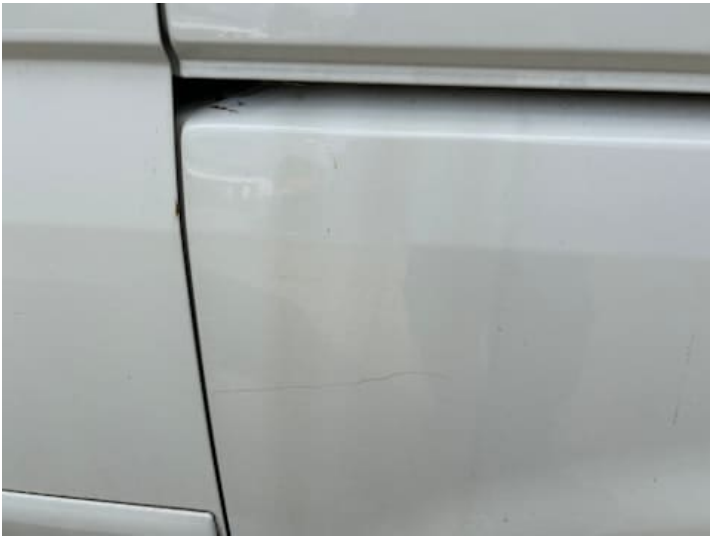
Seitenteil hinten links (Delle, Kratzer, Rost)

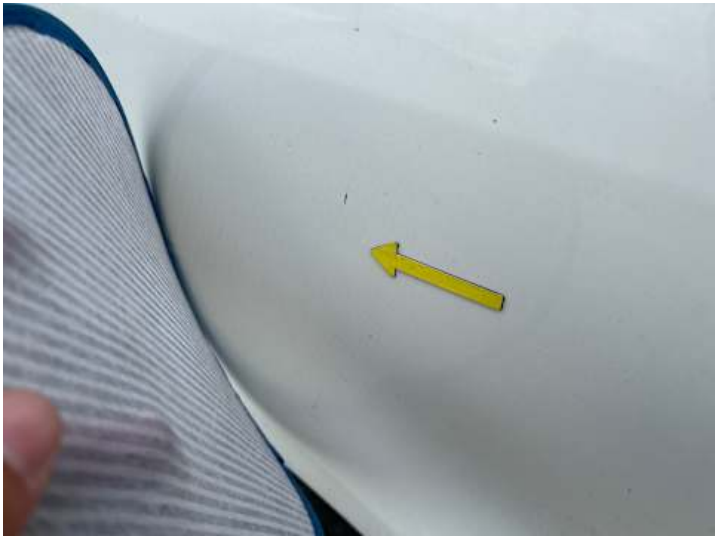
Seitenteil hinten links (Delle, Kratzer, Rost)

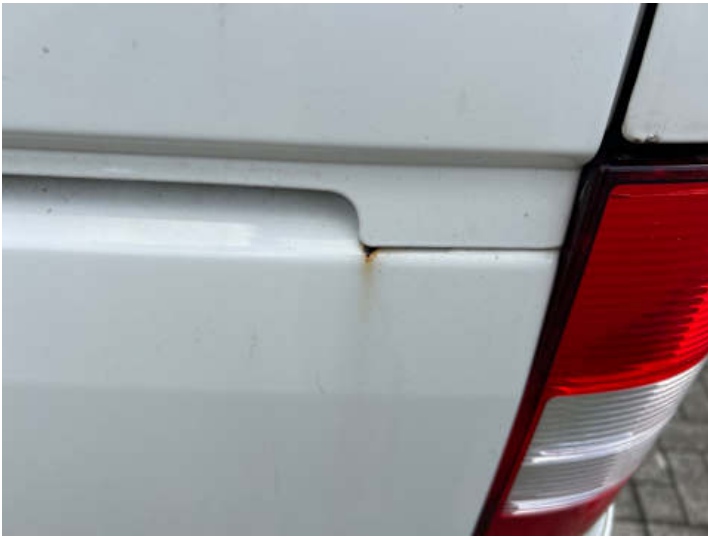
Seitenteil hinten links (Delle, Kratzer, Rost)

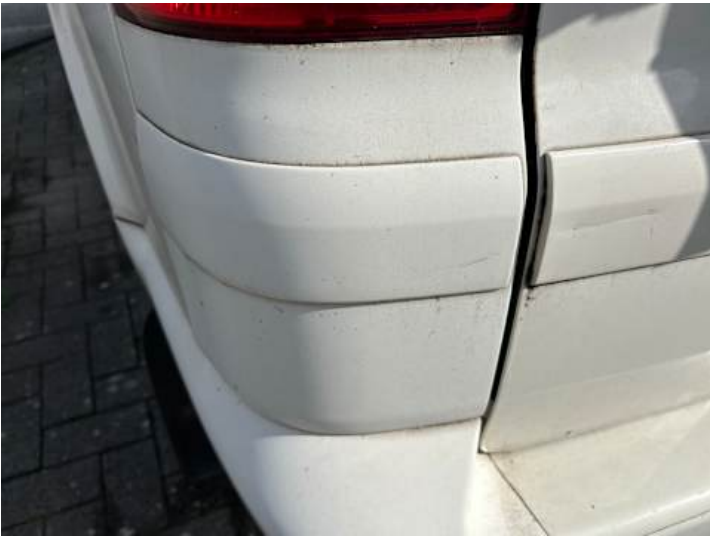
Seitenteil hinten links (Delle, Kratzer, Rost)

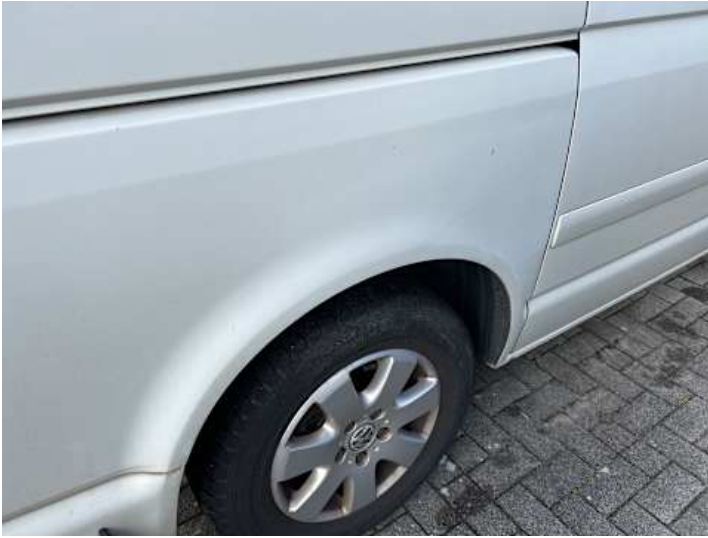
| Fahrzeugteil | Lackschichtdicke (in µm) | Fahrzeugteil | Lackschichtdicke (in µm) |
|---|---|---|---|
| Seitenteil hinten links | 145 | Seitenteil hinten rechts | 2000 |

Seitenteil hinten rechts (Lackschaden, Unsachgemäß instand gesetzt)

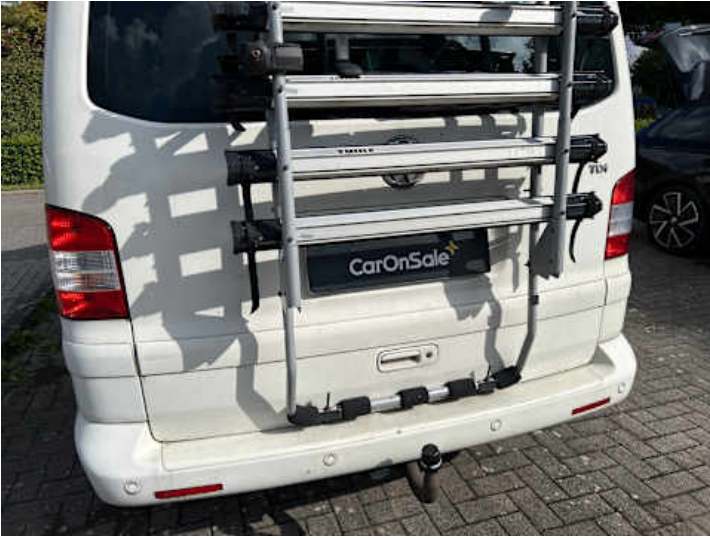
Heckklappe (Lackschaden, Rost, Verformung)

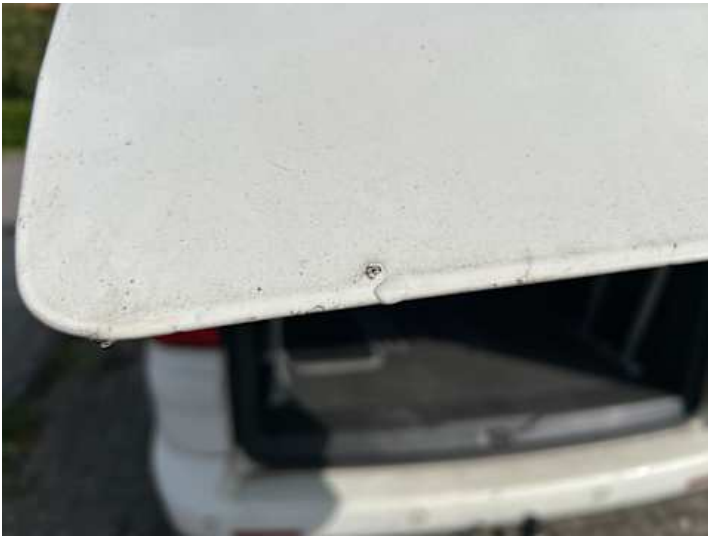
Heckklappe (Lackschaden, Rost, Verformung)

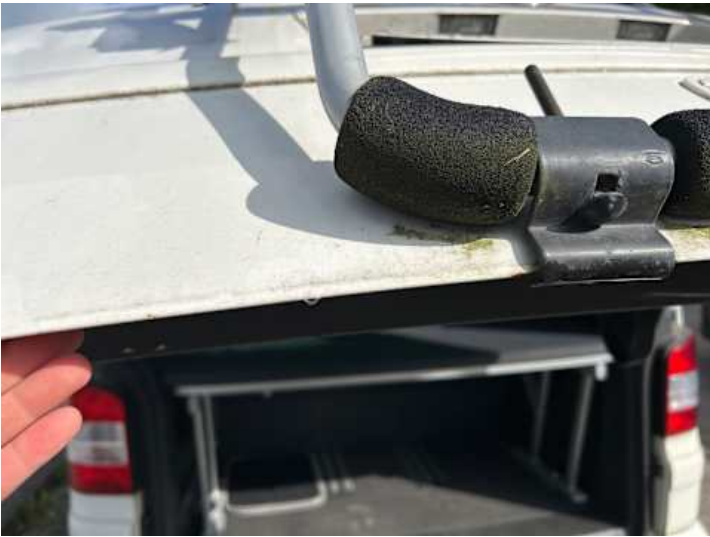
Heckklappe (Lackschaden, Rost, Verformung)

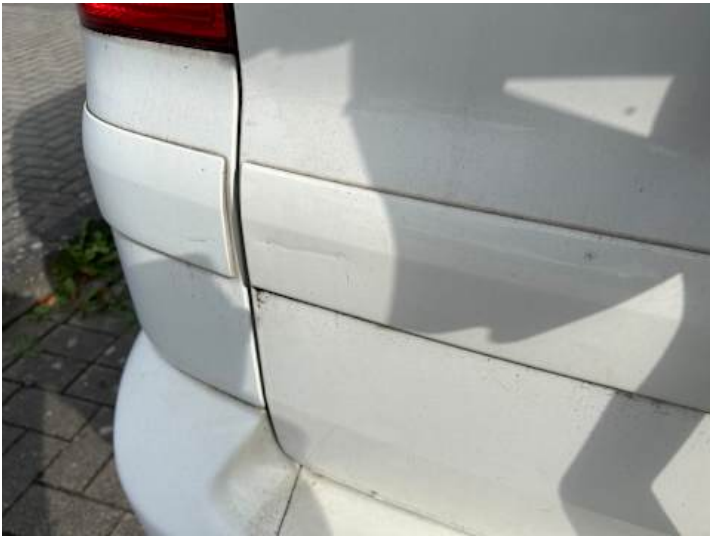
Heckklappe (Lackschaden, Rost, Verformung)

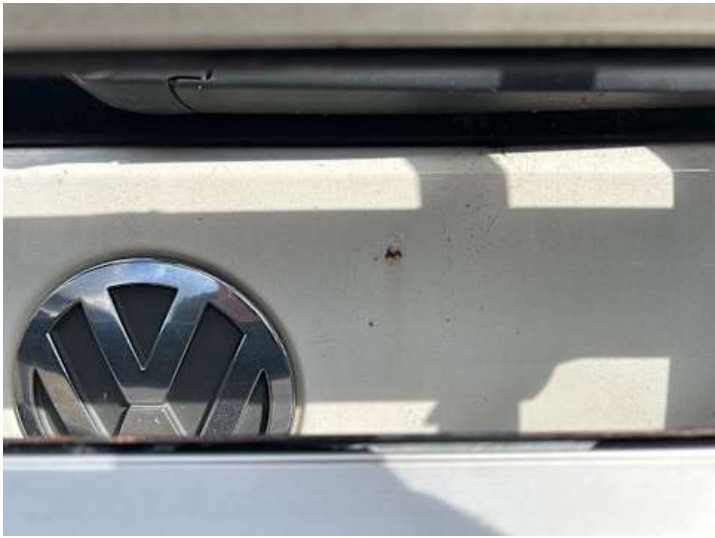
Heckklappe (Lackschaden, Rost, Verformung)

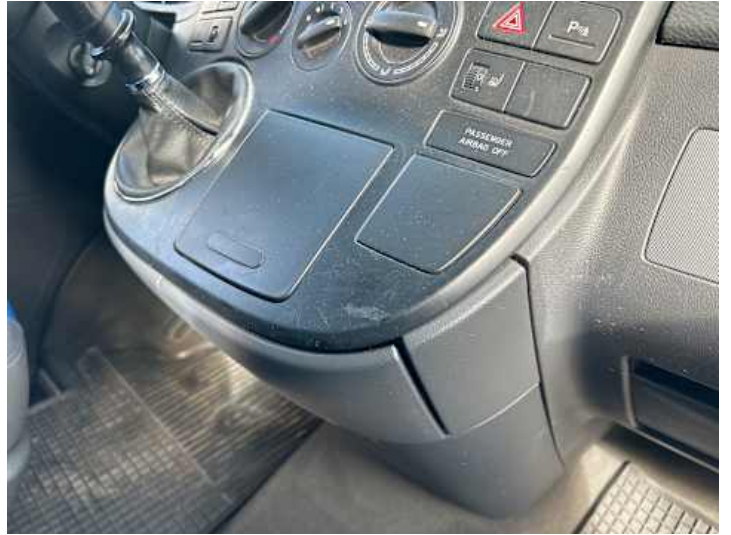
Innenraum (Diverse Schäden)

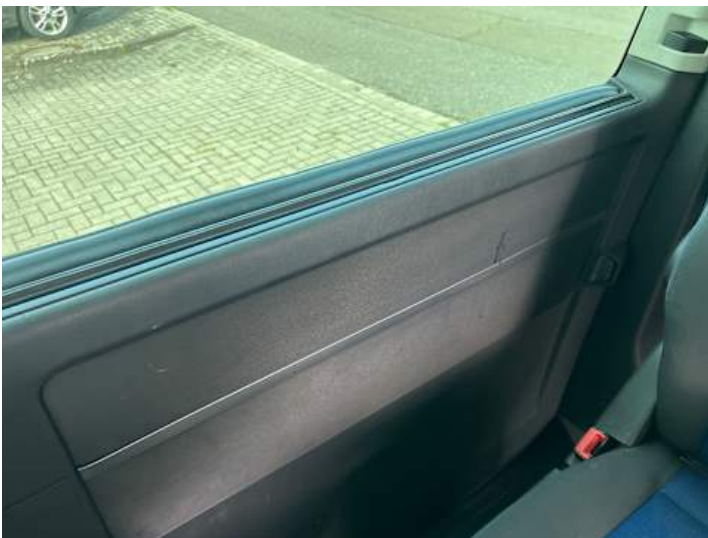
Innenraum (Diverse Schäden)

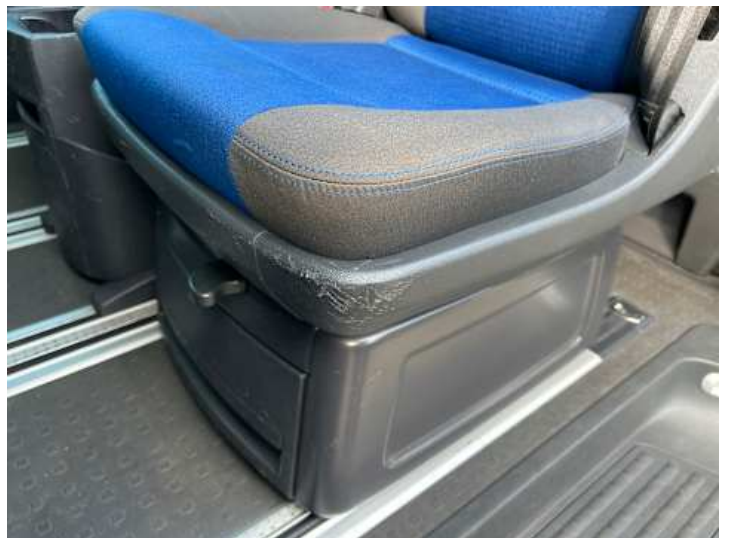
Innenraum (Diverse Schäden)

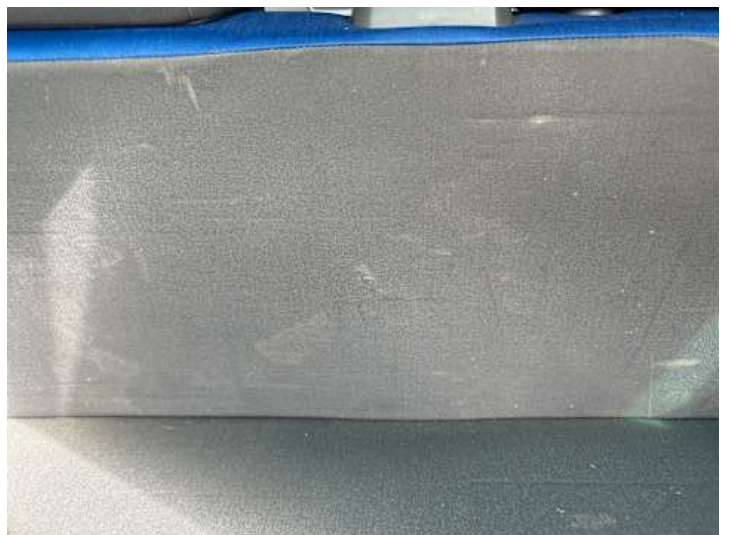
Innenraum (Diverse Schäden)

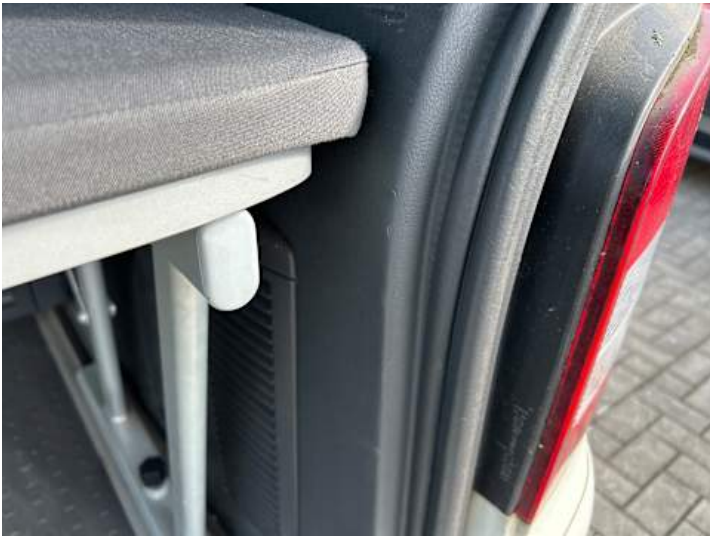
Innenraum (Diverse Schäden)

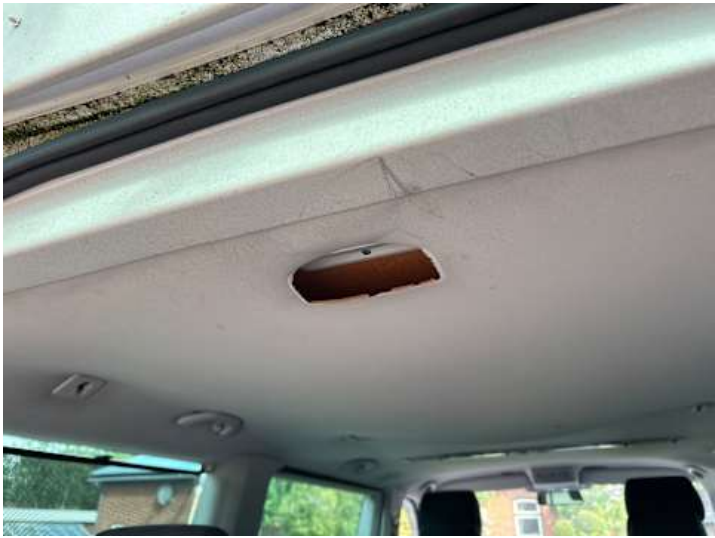
Innenraum (Diverse Schäden)

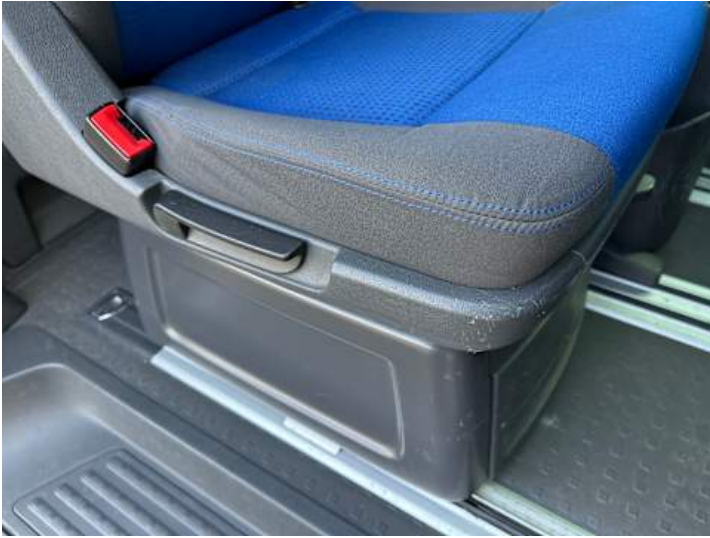
Innenraum (Diverse Schäden)

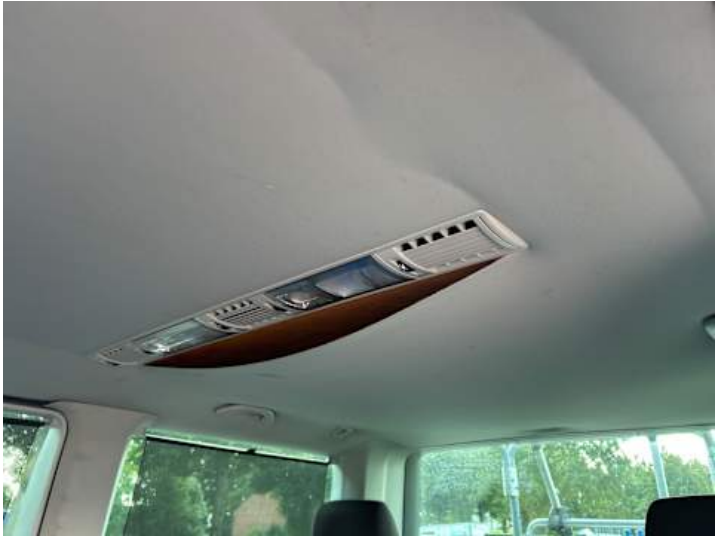
Innenraum (Diverse Schäden)

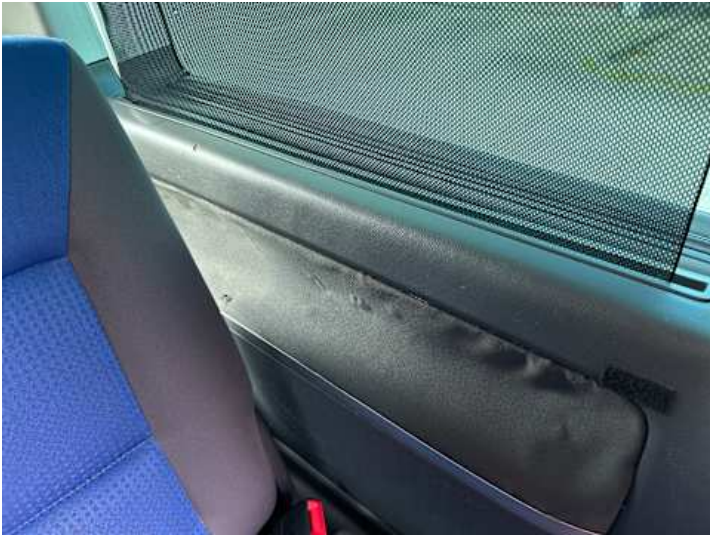
Innenraum (Diverse Schäden)

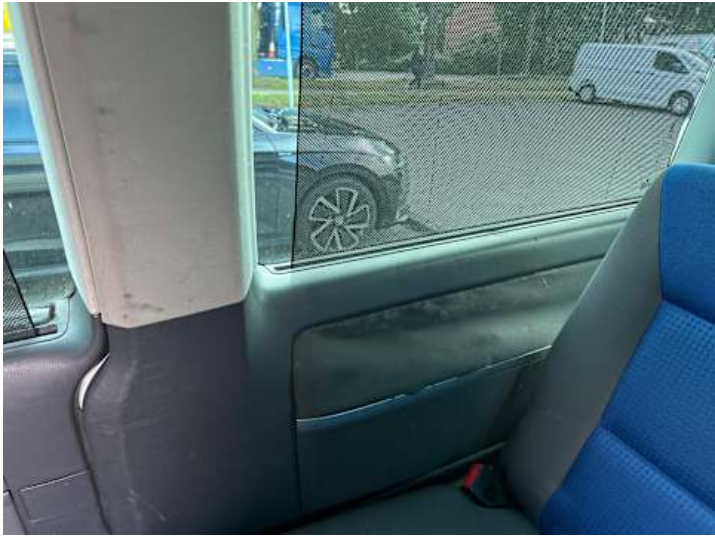
Innenraum (Diverse Schäden)

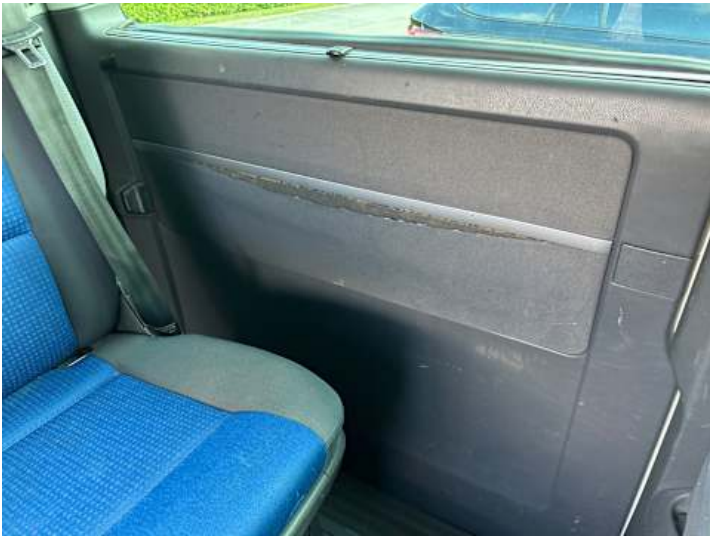
Innenraum (Diverse Schäden)

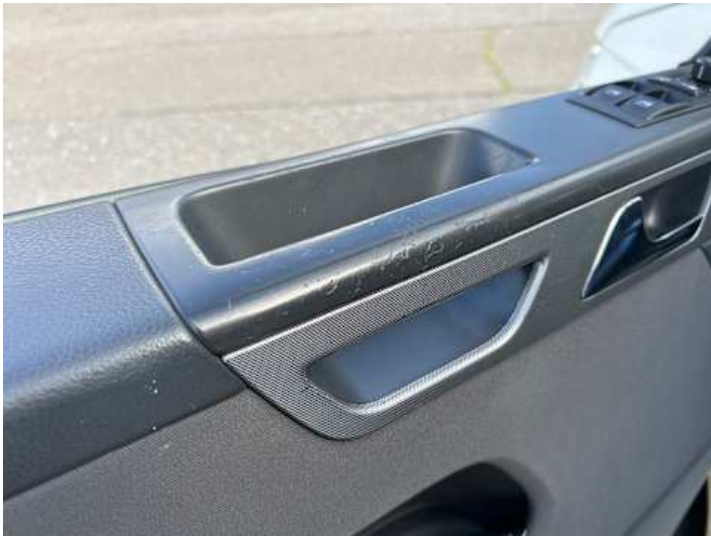
Innenraum (Diverse Schäden)

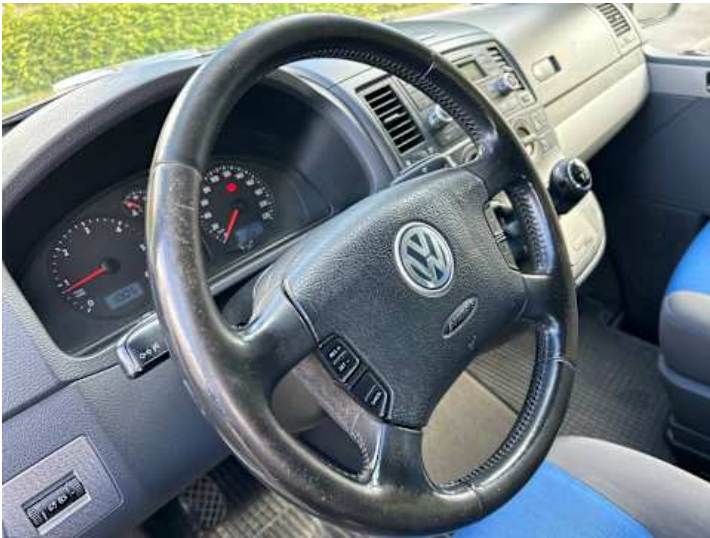
Innenraum (Diverse Schäden)

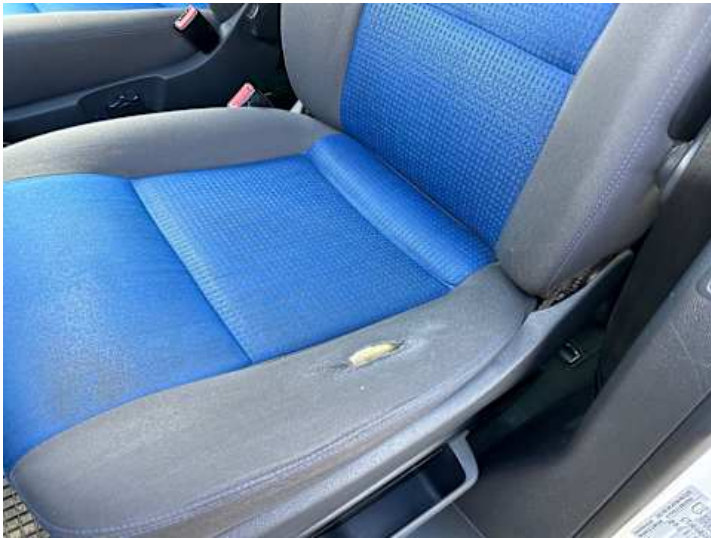
Innenraum (Diverse Schäden)

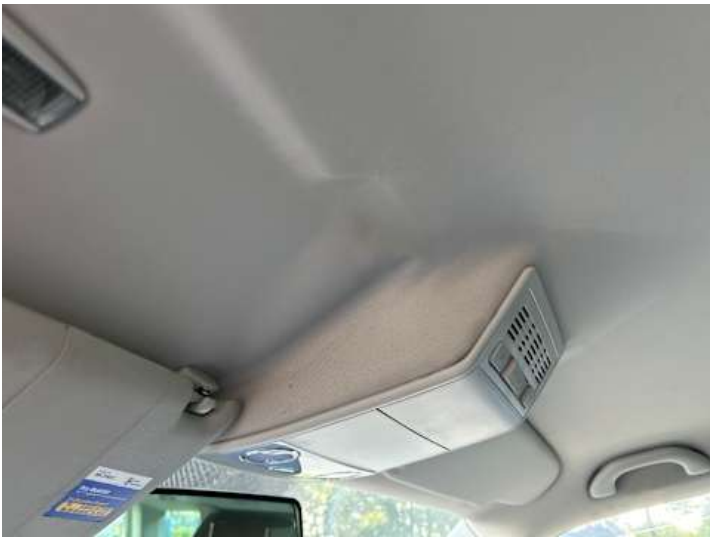
Innenraum (Diverse Schäden)
