## Dacia Sandero Laureate

EZ 06/2009 | Kleinwagen | Benzin | Schaltgetriebe | 75.093km  
Besteuerung: Differenzbesteuert (§24 UStG)  
Fahrzeugstandort: 84\*\*\*  
Fahrzeug aufgenommen am: 21.07.2026

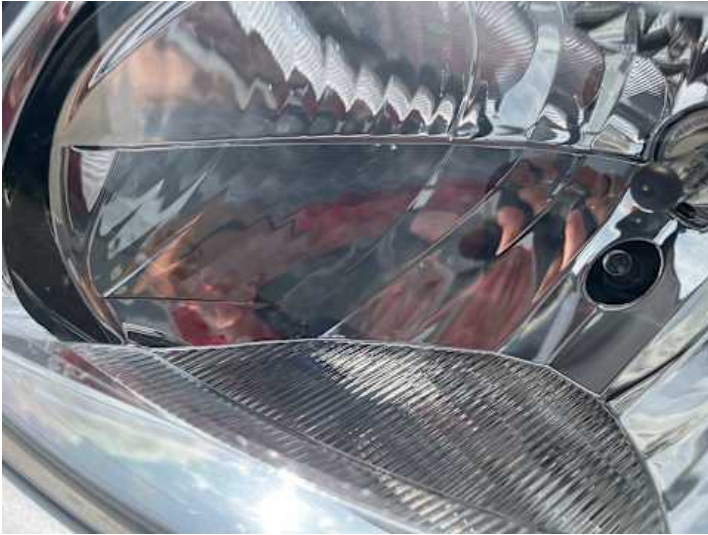
Scheinwerfer (links) (Kratzer)

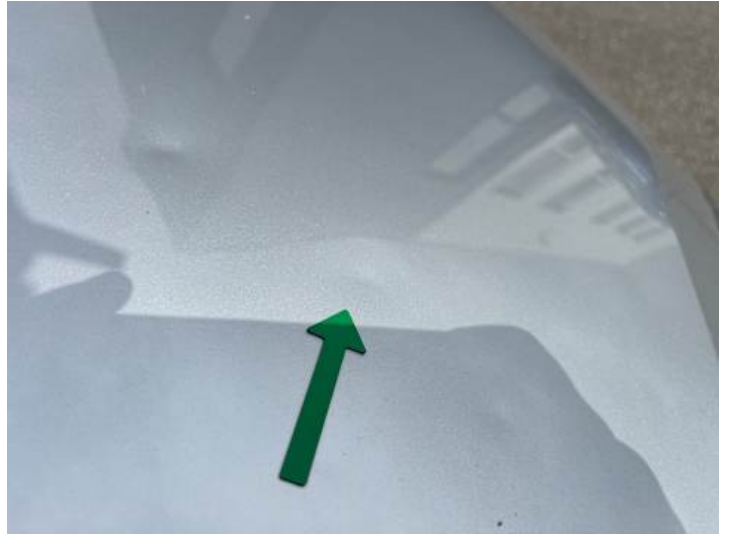
Motorhaube (Delle)

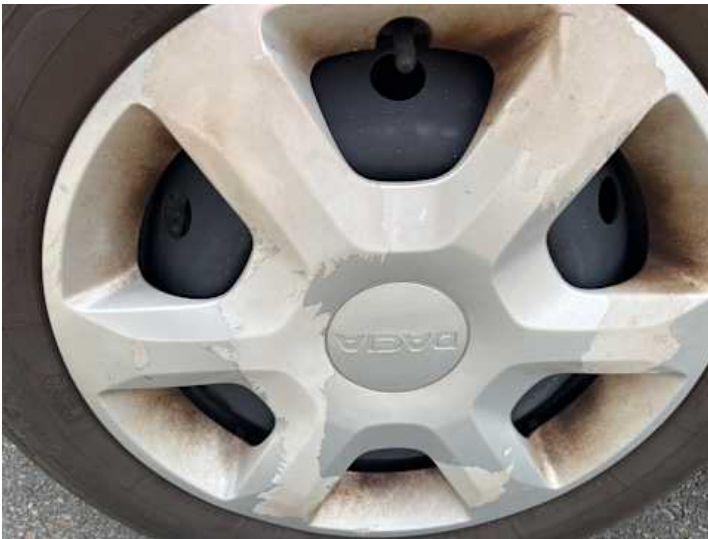
Rad (Kratzer)

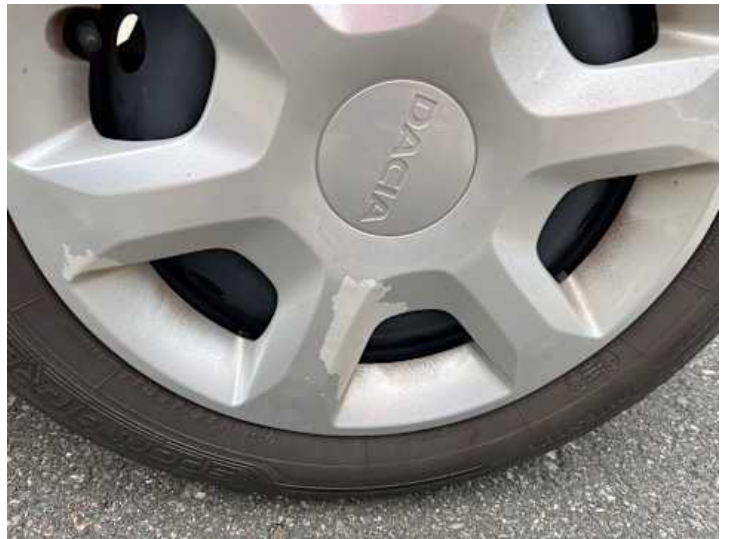
Rad (Kratzer)

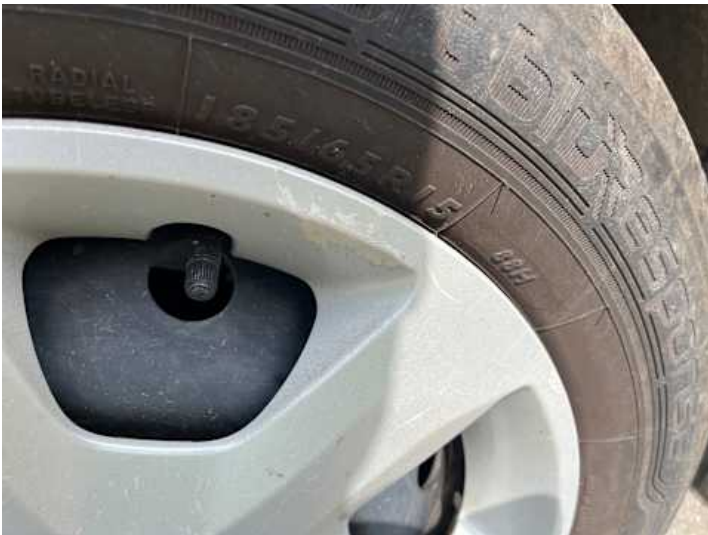
Rad (Kratzer)

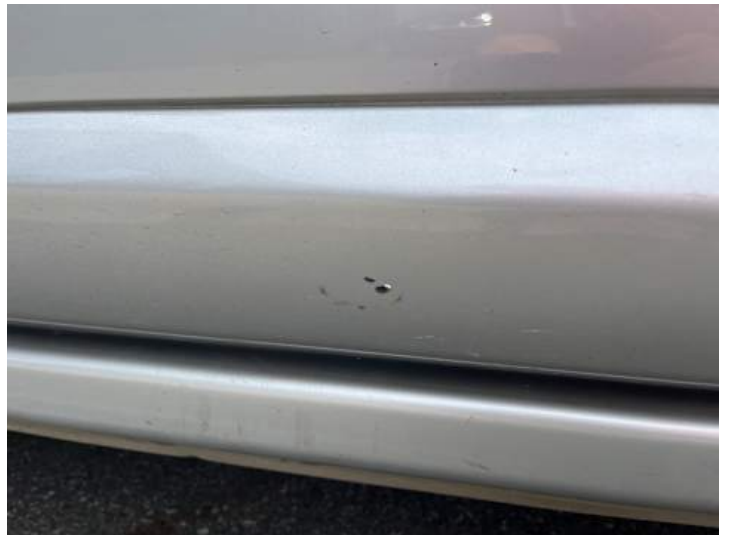
Fahrtür (Kratzer)

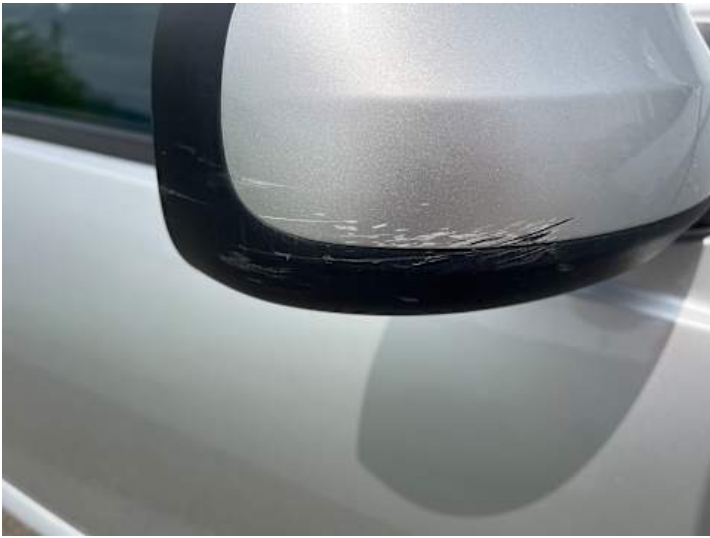
Beifahrertür (Lackschaden)

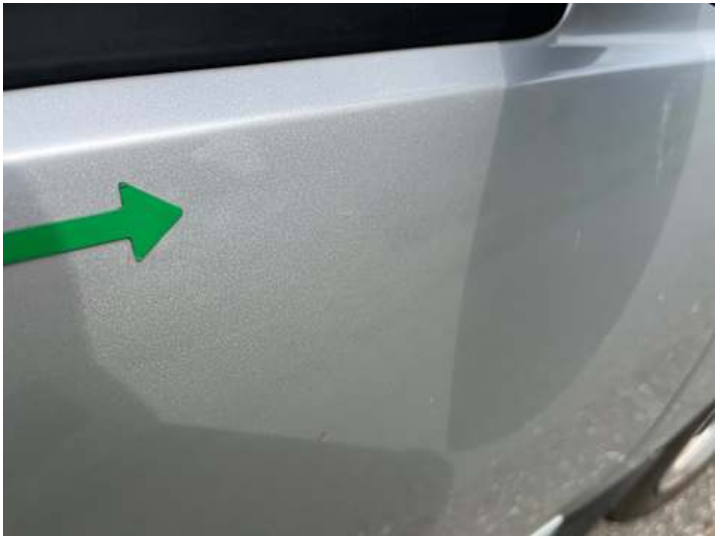
Beifahrertür (Delle)

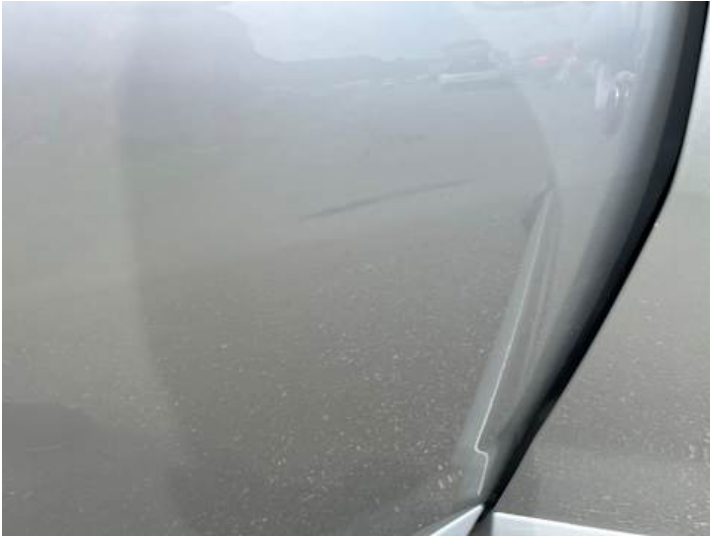
Türe hinten rechts (Lackschaden, Kratzer)

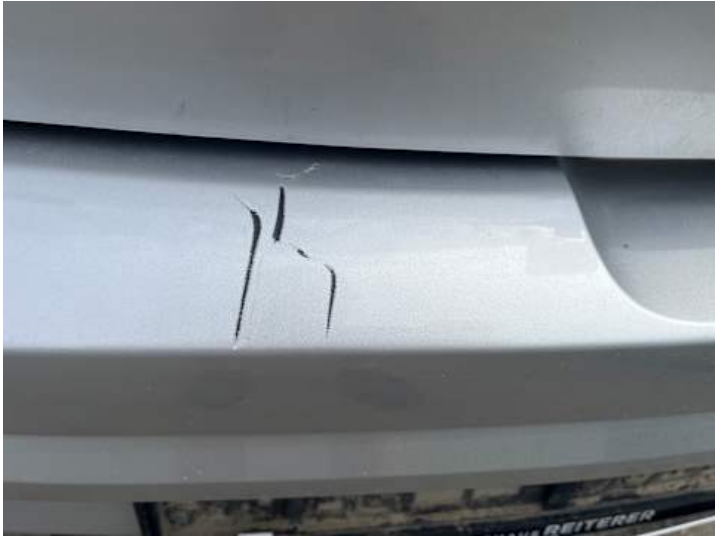
Stoßstange hinten (Lackschaden, Kratzer)

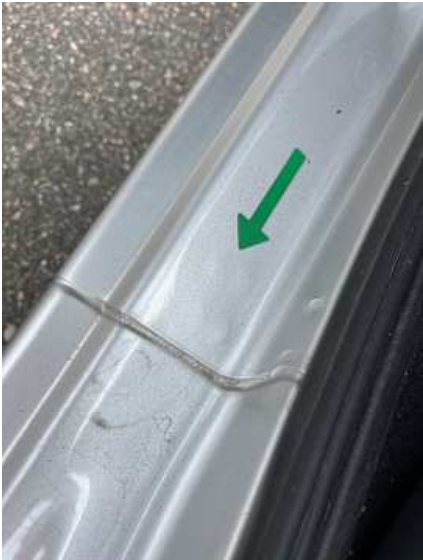
Schweller links (Delle)

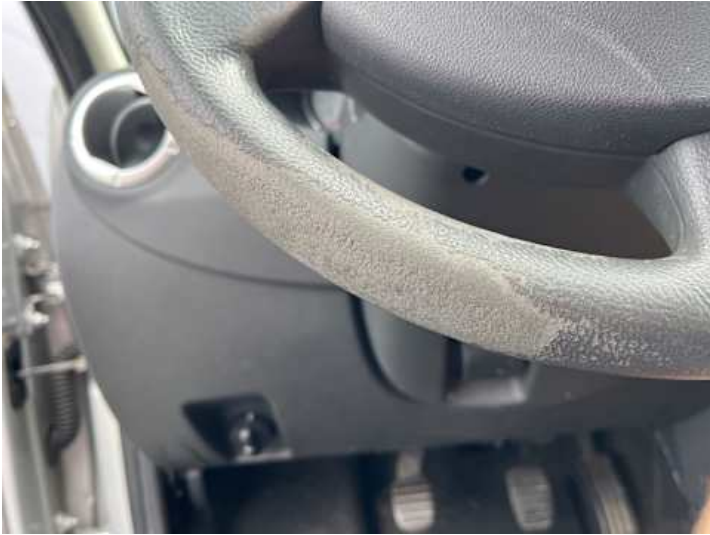
Innenraum (Verschleiß)
