## Volkswagen Polo United

EZ 01/2009 | Kleinwagen | Benzin | Schaltgetriebe | 157.085km  
Besteuerung: Differenzbesteuert (§25a UStG)  
Fahrzeugstandort: 47\*\*\*  
Fahrzeug aufgenommen am: 07.08.2026

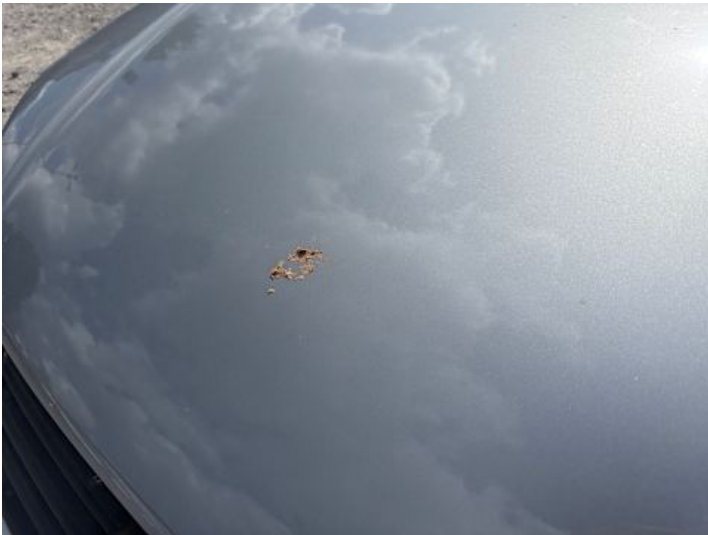
Motorhaube (Lackschaden)

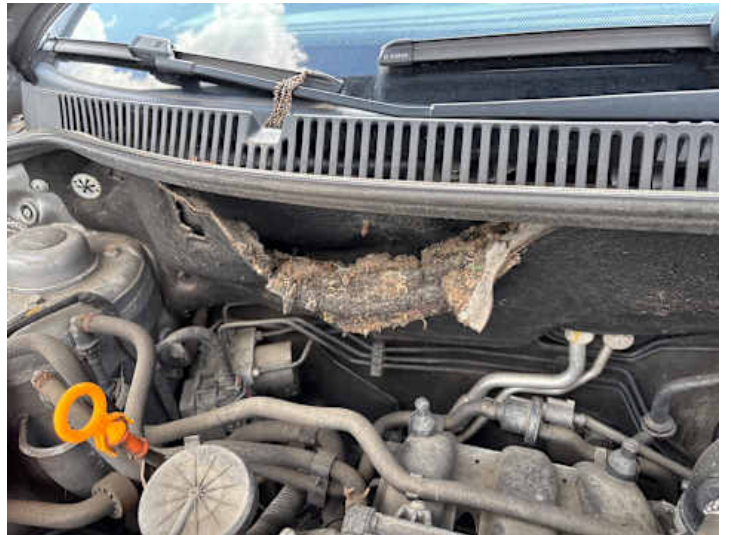
Motorhaube (Riss/Bruch)

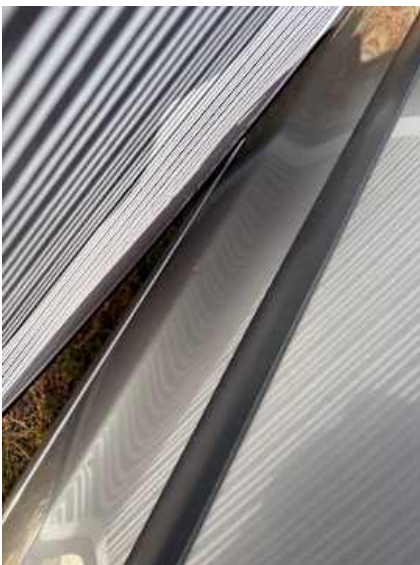
Fahrtür (Delle)

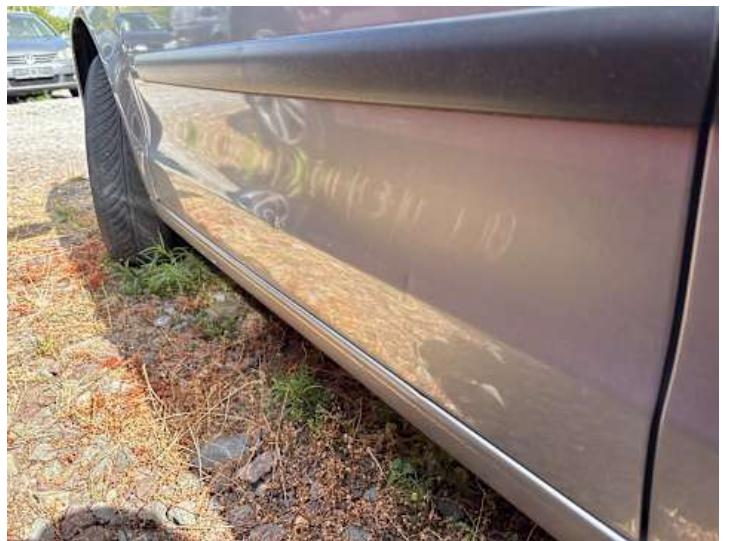
Fahrtür (Delle)

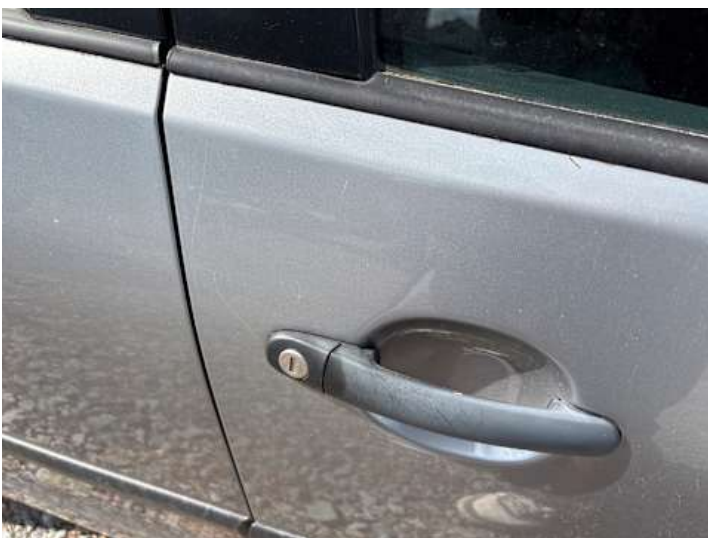
Beifahrertür (Kratzer)

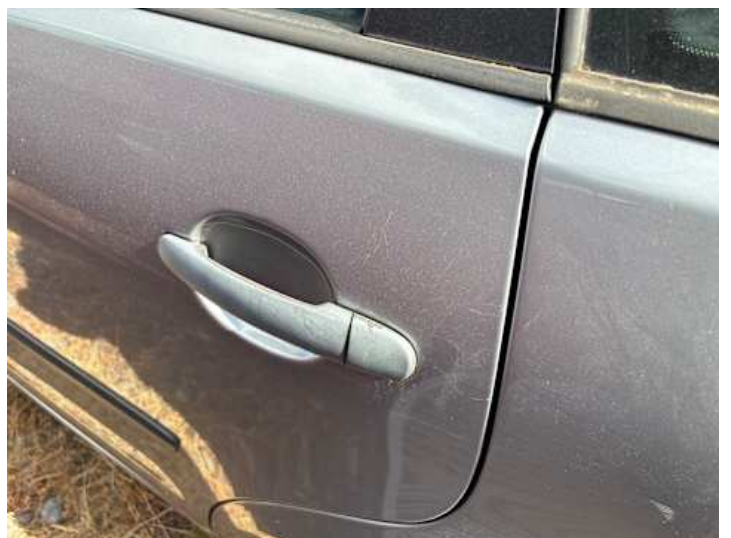
Türe hinten links (Kratzer)

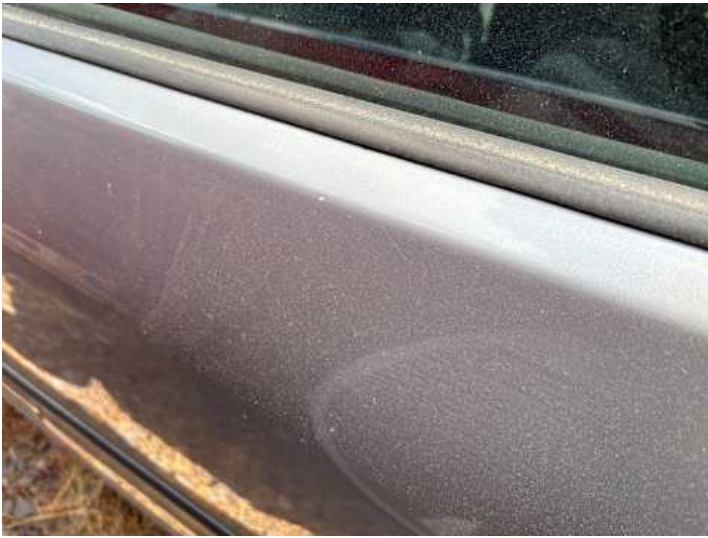
Türe hinten links (Kratzer)

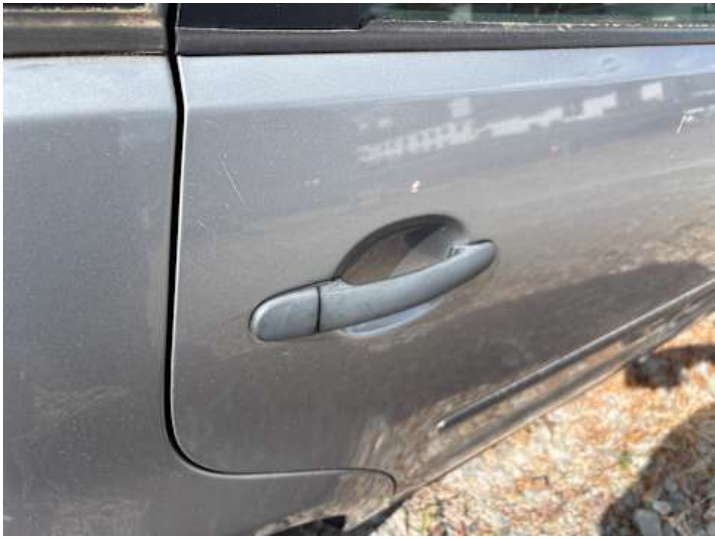
Türe hinten rechts (Kratzer)

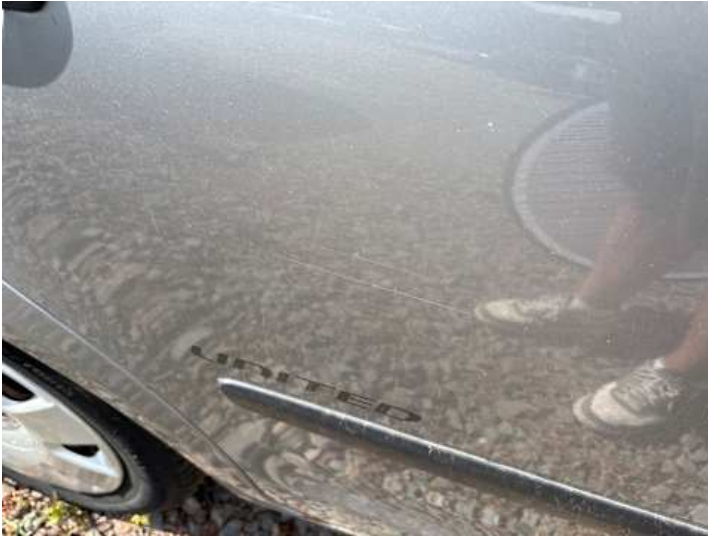
Türe hinten rechts (Kratzer)

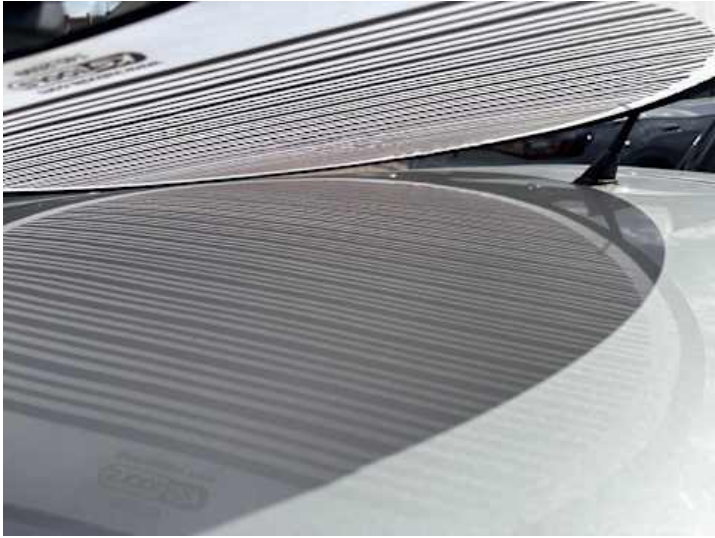
Dach (Delle)

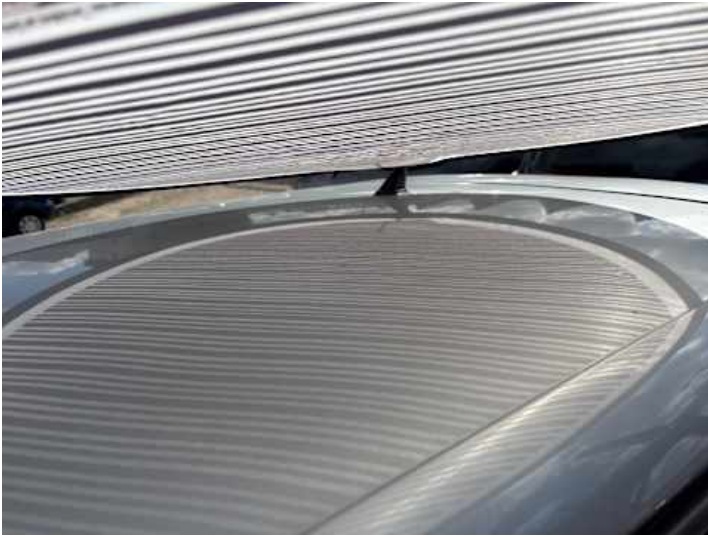
Dach (Delle)

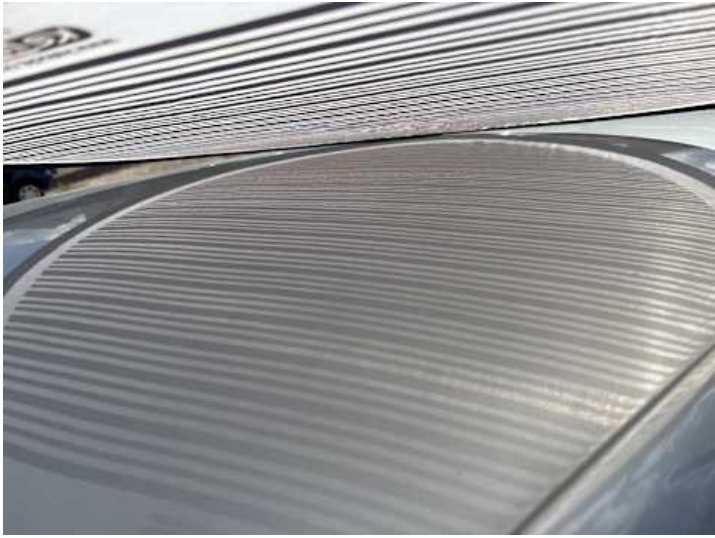
Dach (Delle)

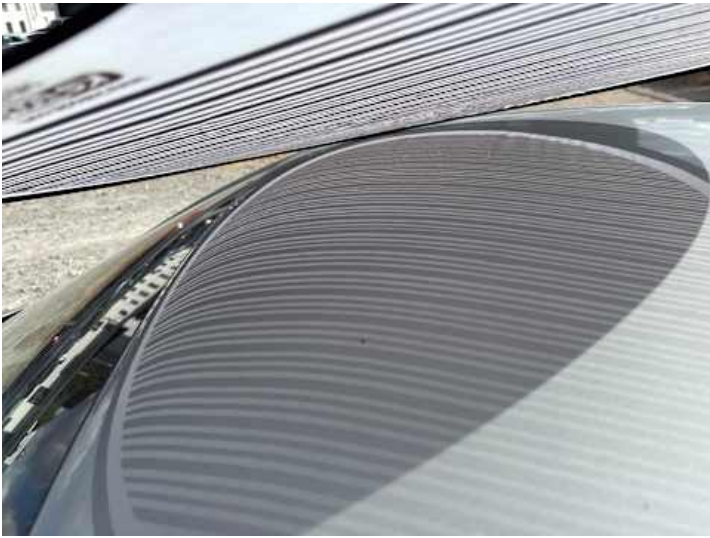
Dach (Delle)

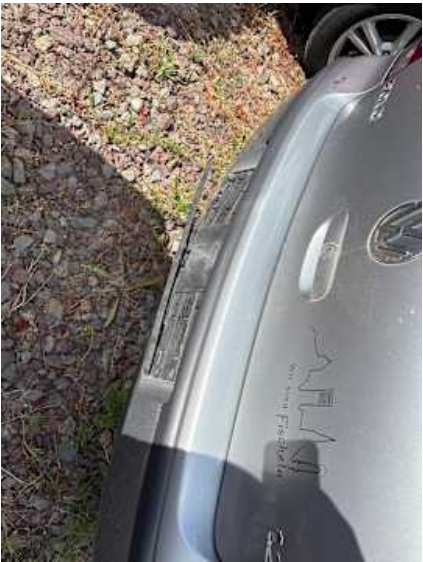
Stoßstange hinten (Kratzer)

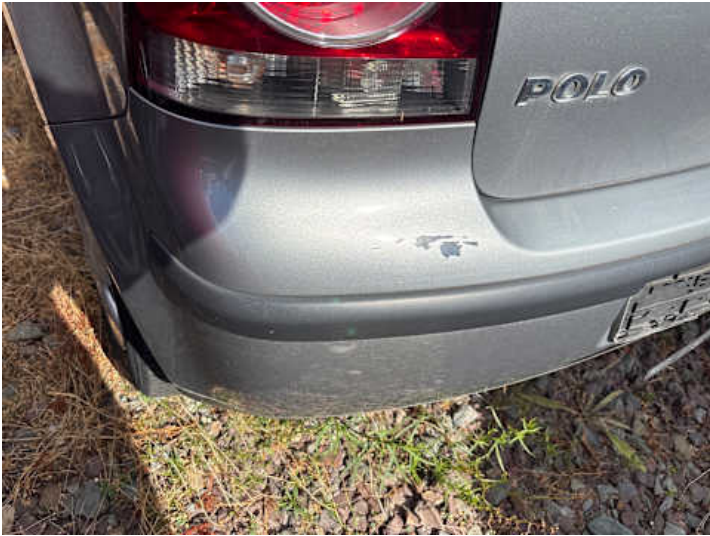
Stoßstange hinten (Lackschaden)

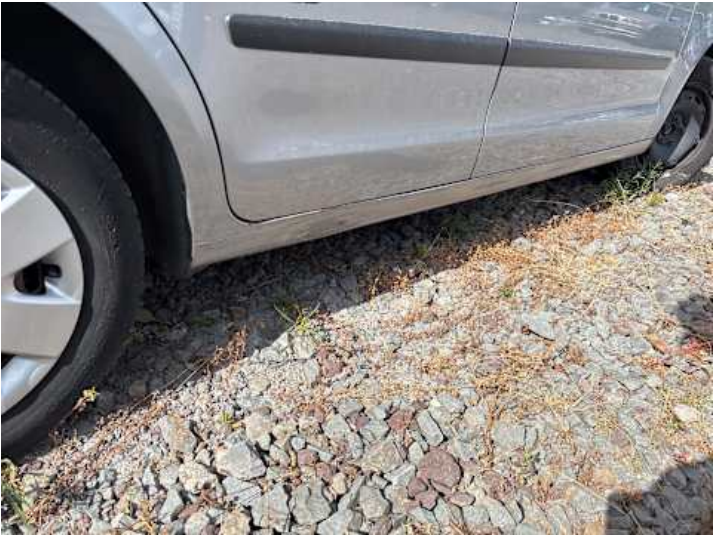
Schweller rechts (Delle)

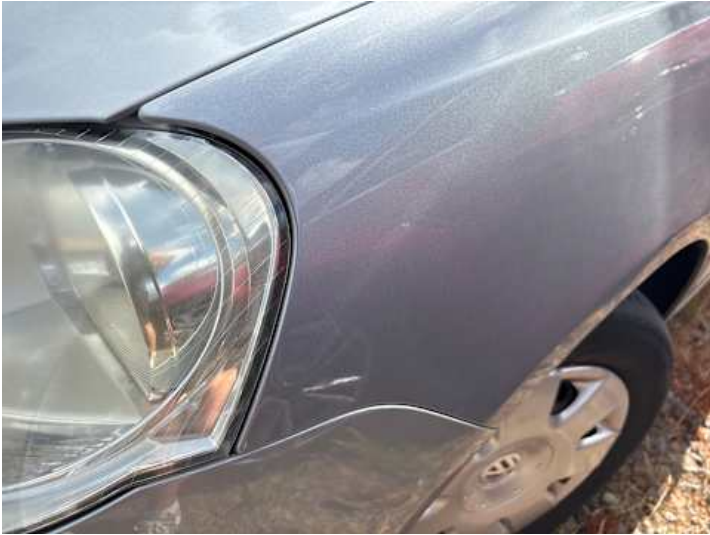
Kotflügel vorne links (Kratzer)

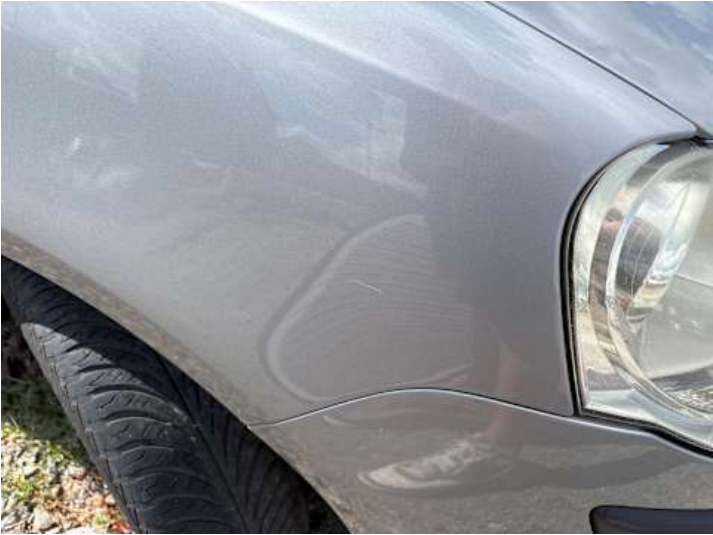
Kotflügel vorne rechts (Kratzer)

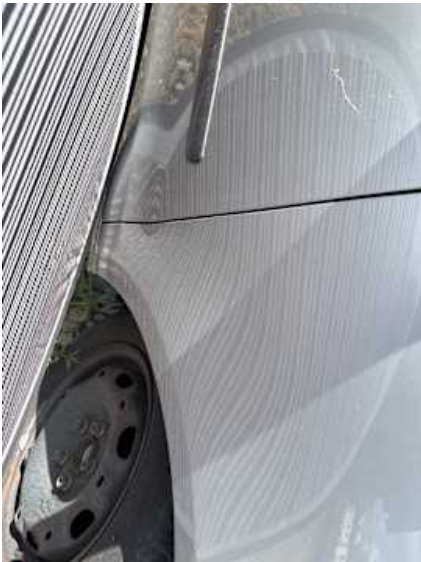
Kotflügel vorne rechts (Delle)

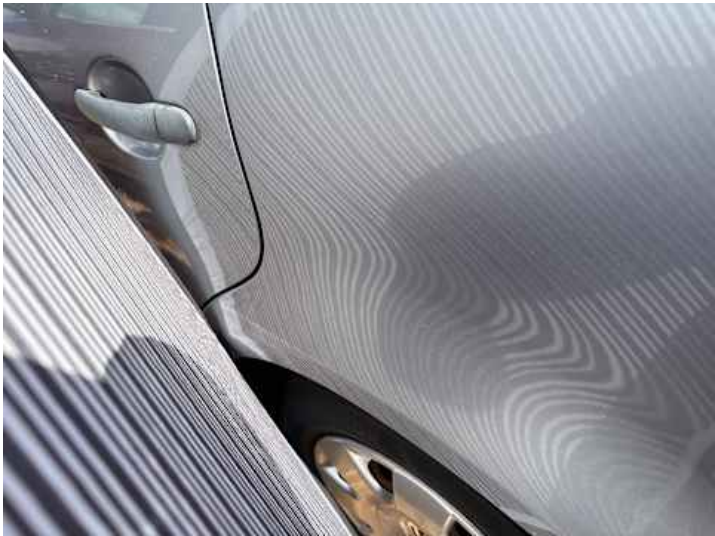
Seitenteil hinten links (Delle)

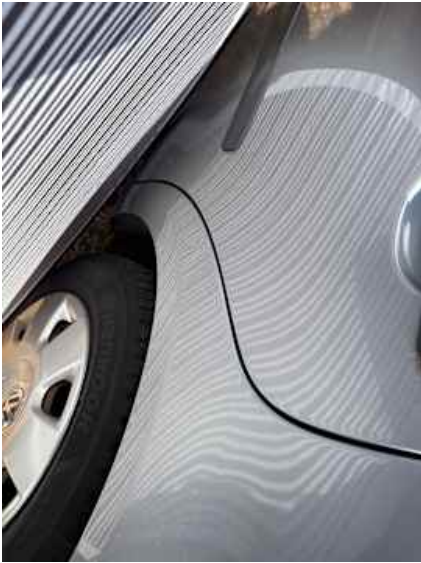
Seitenteil hinten links (Delle)

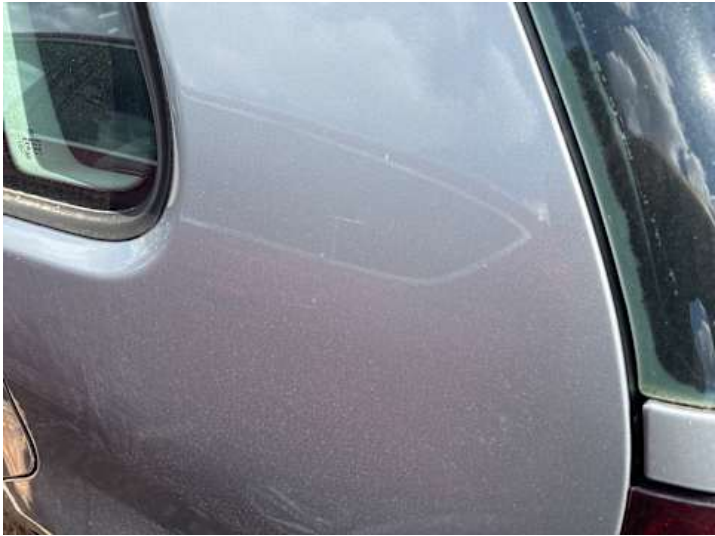
Seitenteil hinten links (Kratzer)

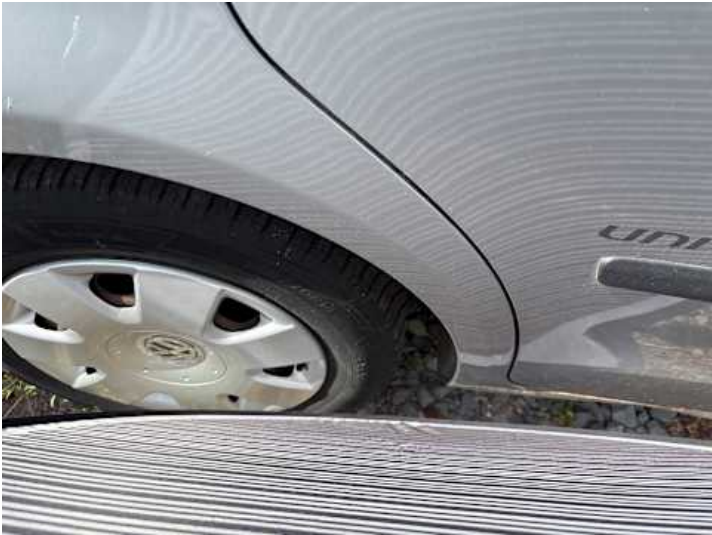
Seitenteil hinten rechts (Delle)

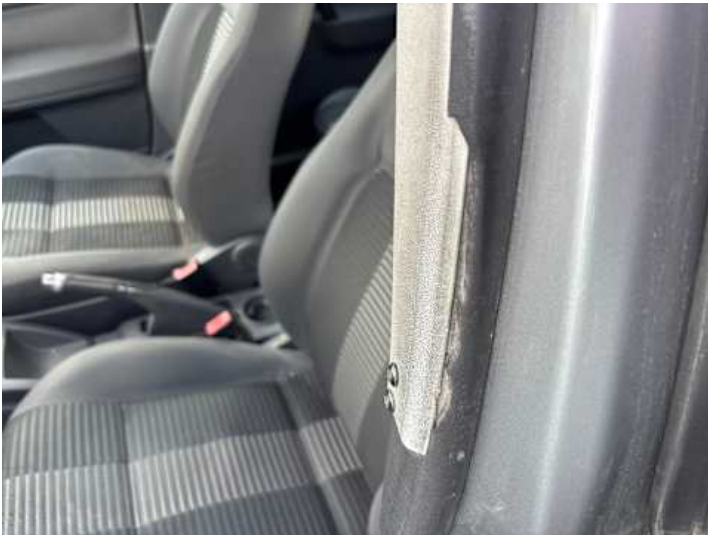
Innenraum (Verschleiß)

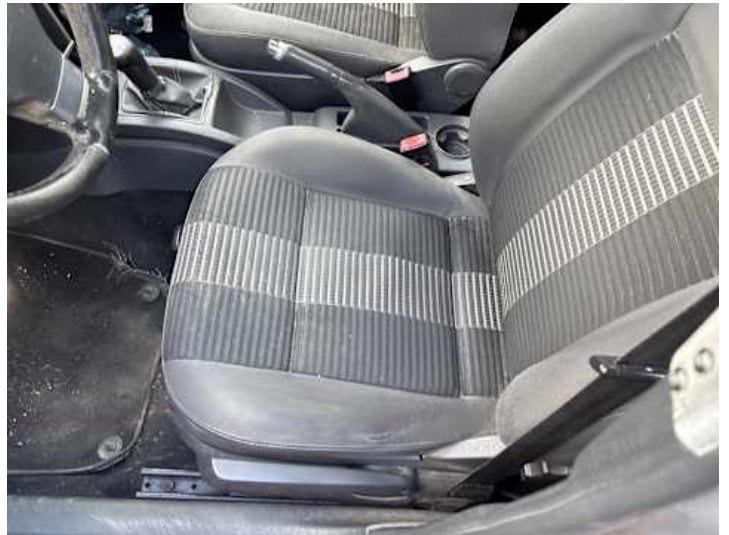
Innenraum (Verschleiß)

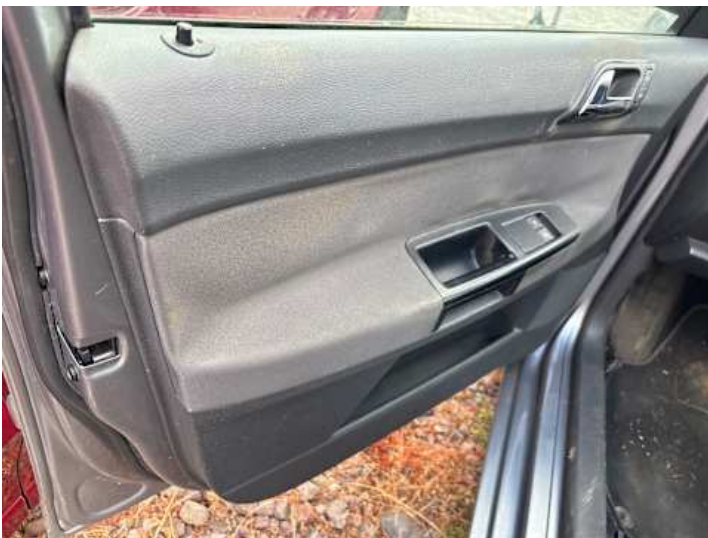
Innenraum (Verschleiß)

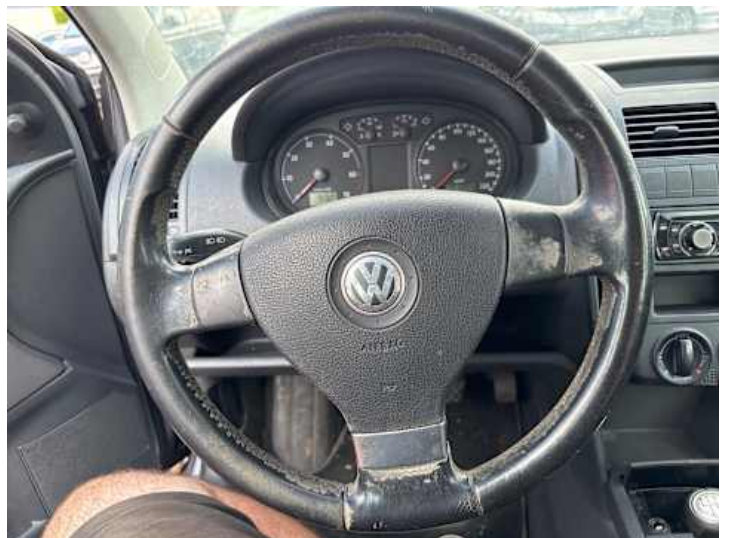
Innenraum (Verschleiß)

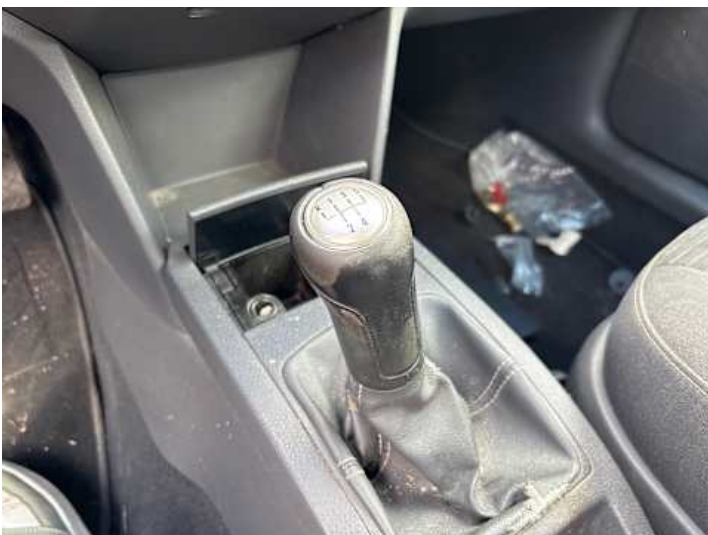
Innenraum (Verschleiß)
