## Mercedes-Benz 317 CDI RWD L2

EZ 03/2021 | Kastenwagen | Diesel | Schaltgetriebe | 178.915km  
Besteuerung: Regelbesteuert (Deutschland)  
Fahrzeugstandort: 56\*\*\*  
Fahrzeug aufgenommen am: 30.07.2026

# Hinweise zum Zustandsbericht

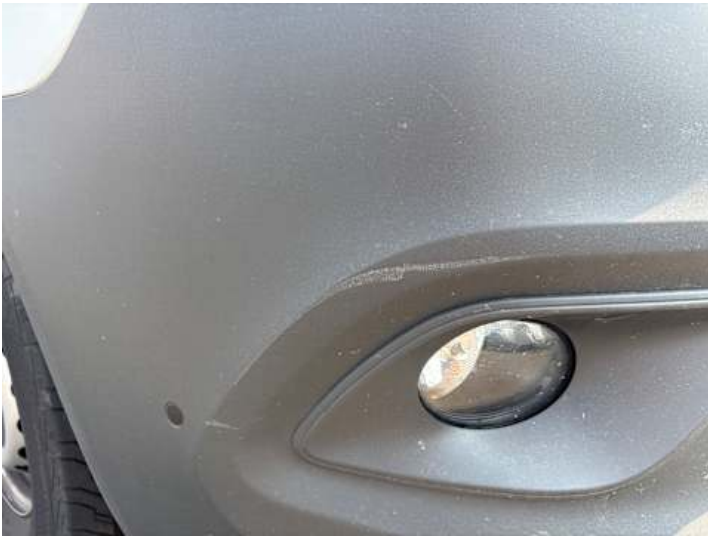
Stoßstange vorne (Kratzer)

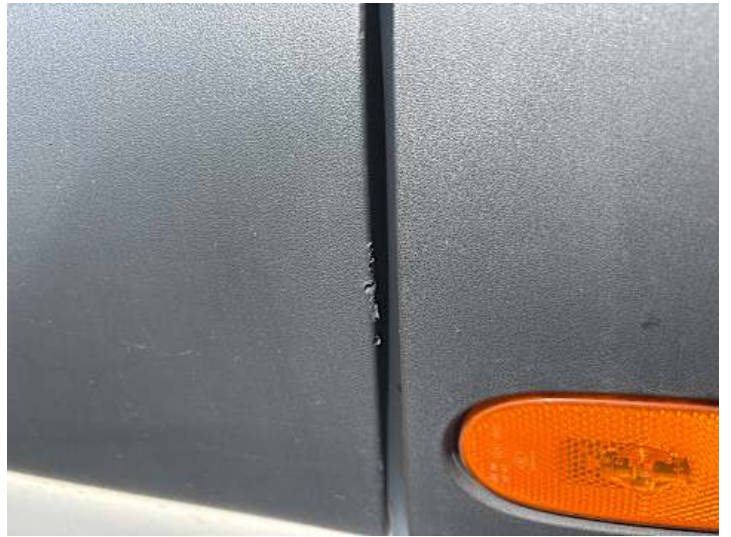
Fahrtür (Kratzer)

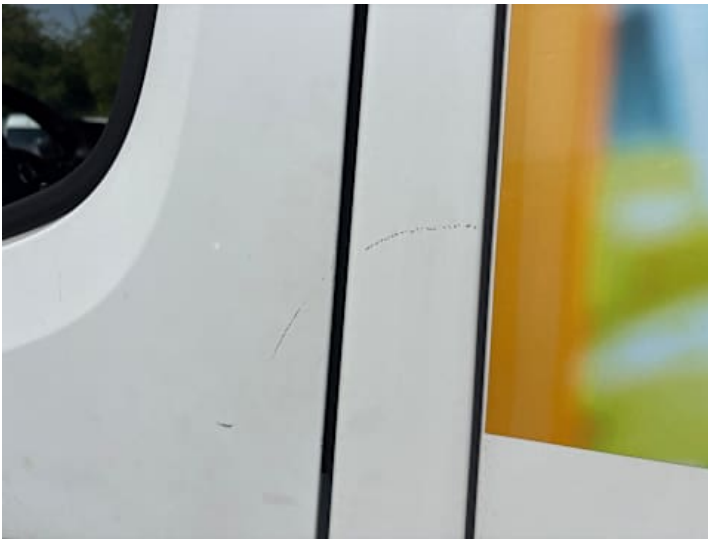
Fahrtür (Kratzer)

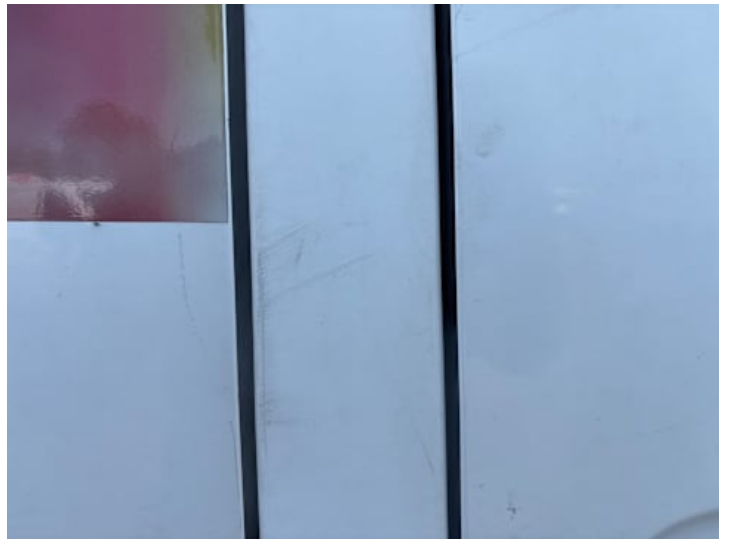
Beifahrtür (Kratzer)

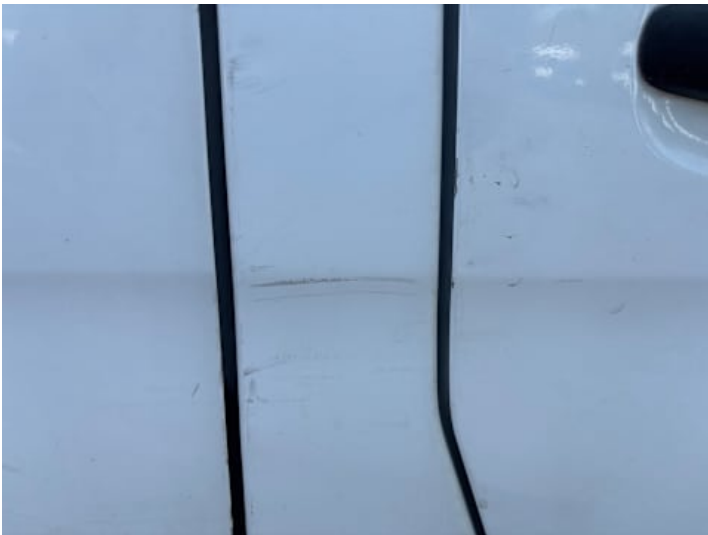
Beifahrtür (Kratzer)

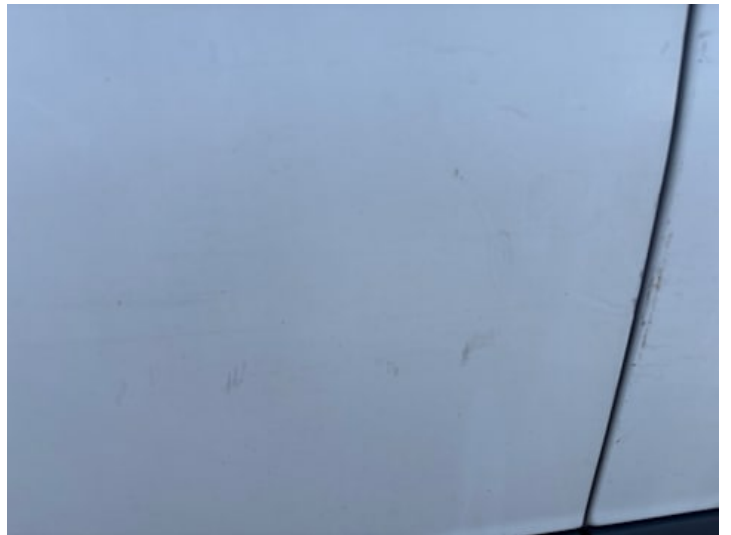
Türe hinten rechts (Kratzer)

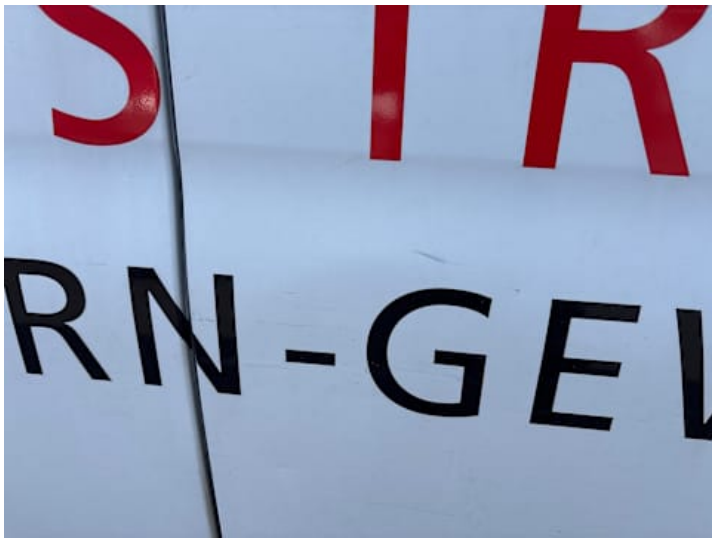
Türe hinten rechts (Kratzer)

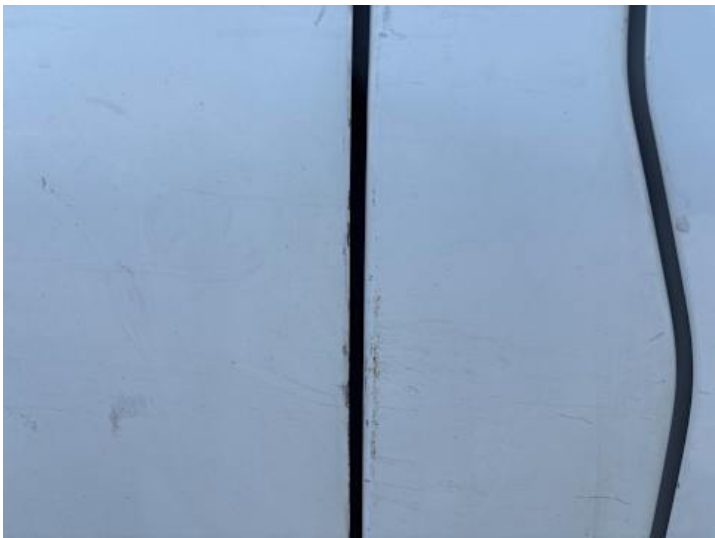
Türe hinten rechts (Kratzer)

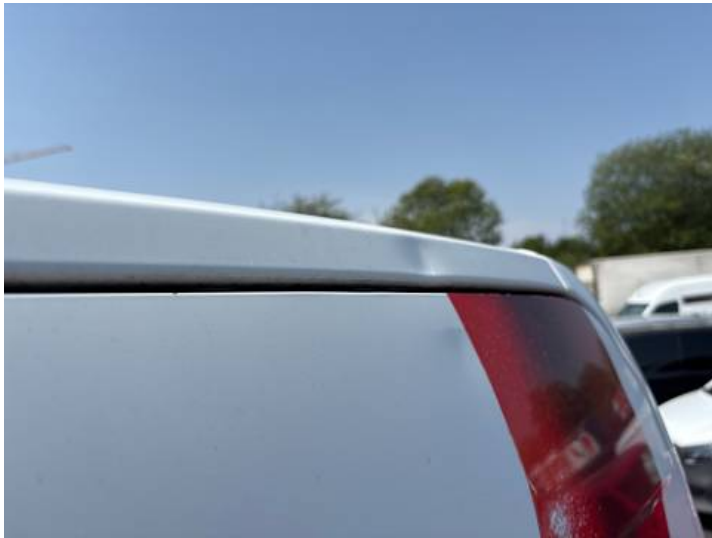
Dach (Delle)

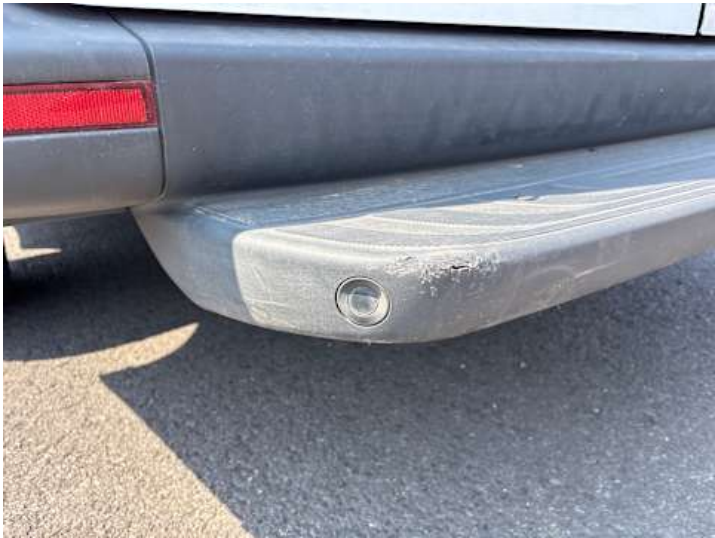
Stoßstange hinten (Kratzer)

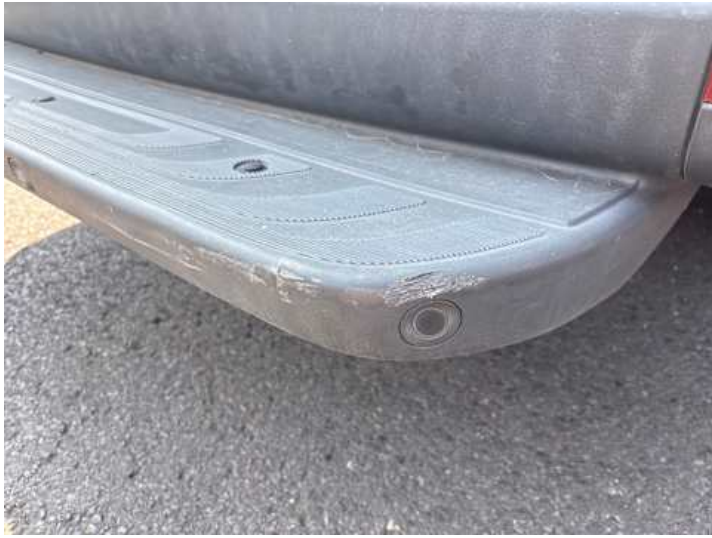
Stoßstange hinten (Kratzer)

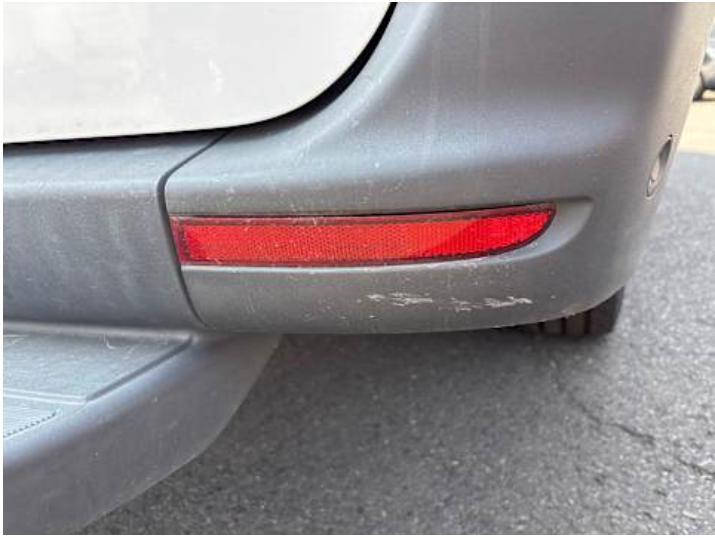
Stoßstange hinten (Kratzer)

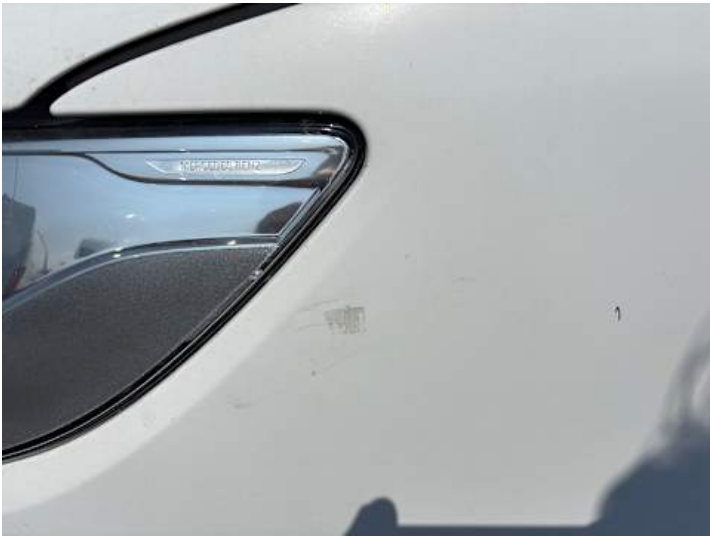
Kotflügel vorne links (Kratzer)

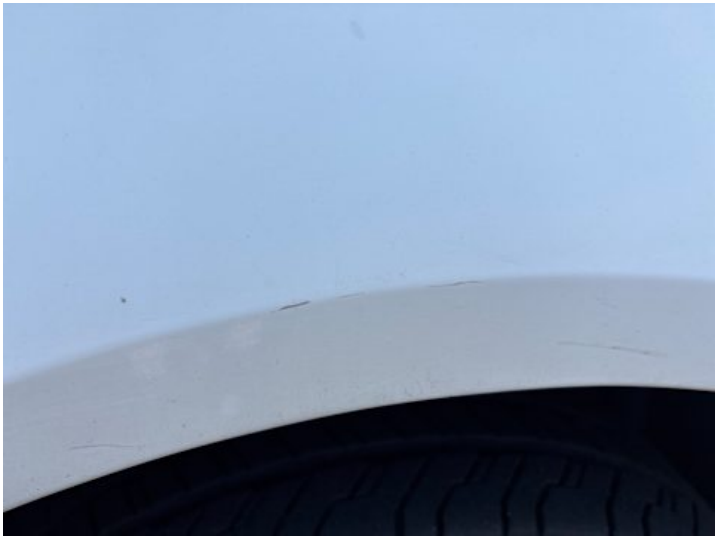
Kotflügel vorne rechts (Kratzer)

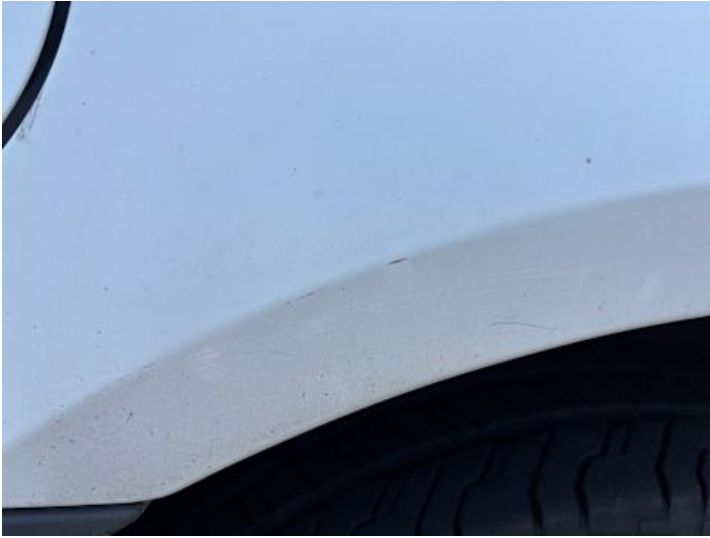
Kotflügel vorne rechts (Kratzer)

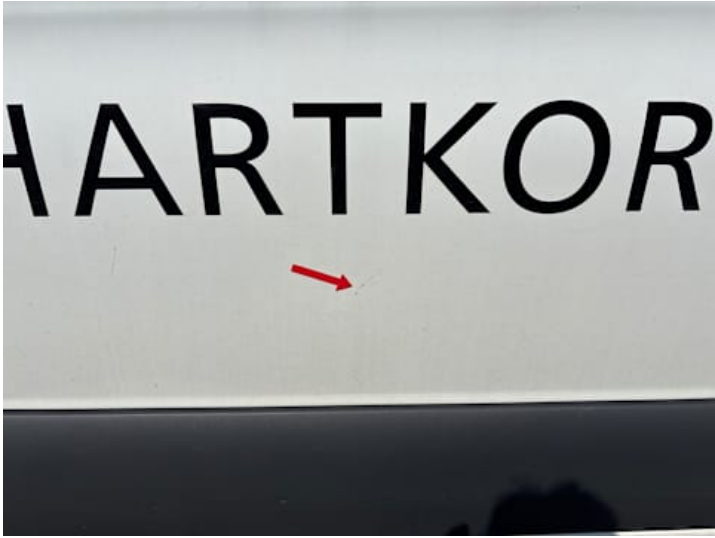
Seitenteil hinten links (Kratzer)

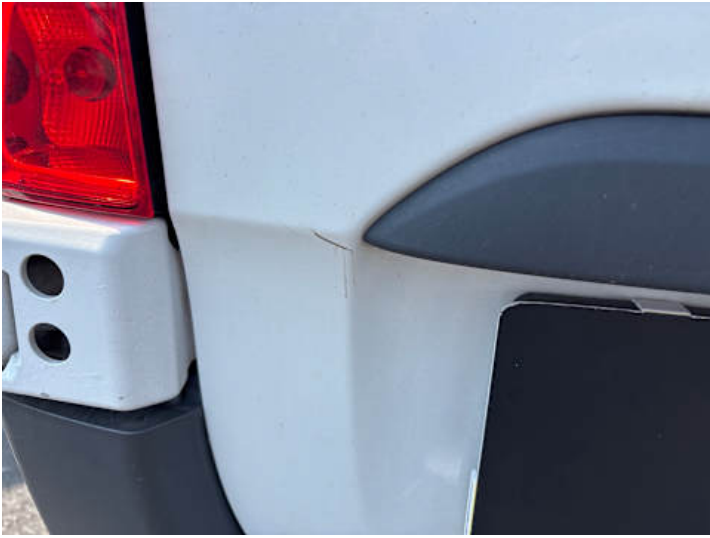
Heckklappe (Kratzer, Delle)

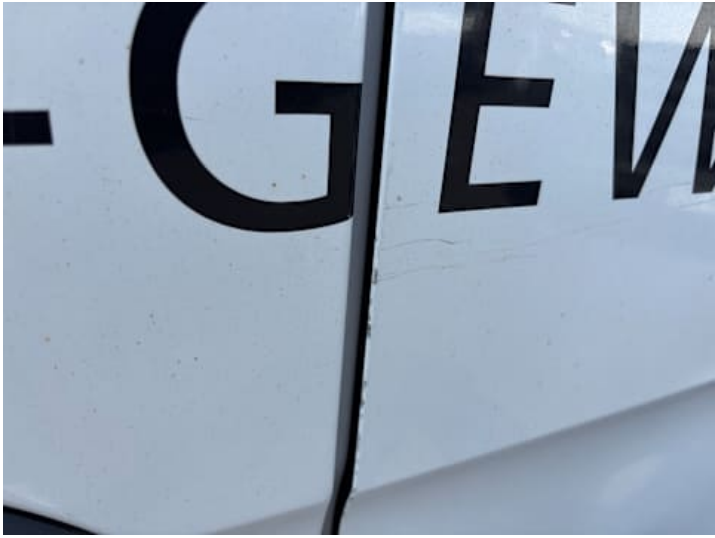
Heckklappe (Kratzer, Delle)

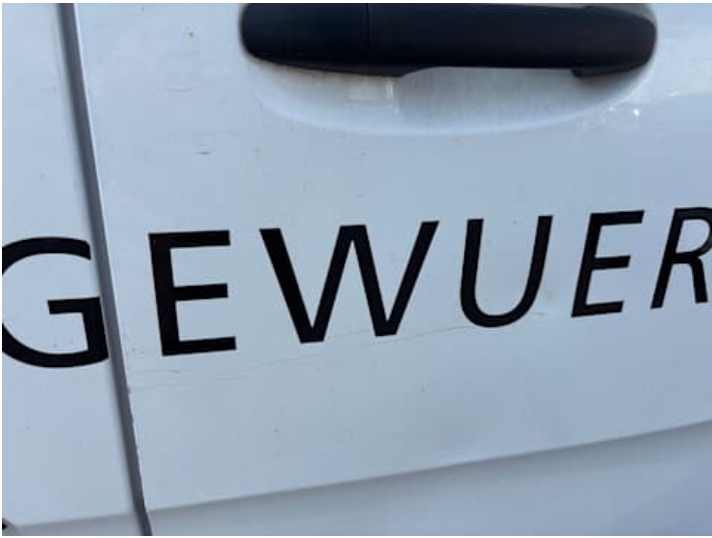
Heckklappe (Kratzer, Delle)

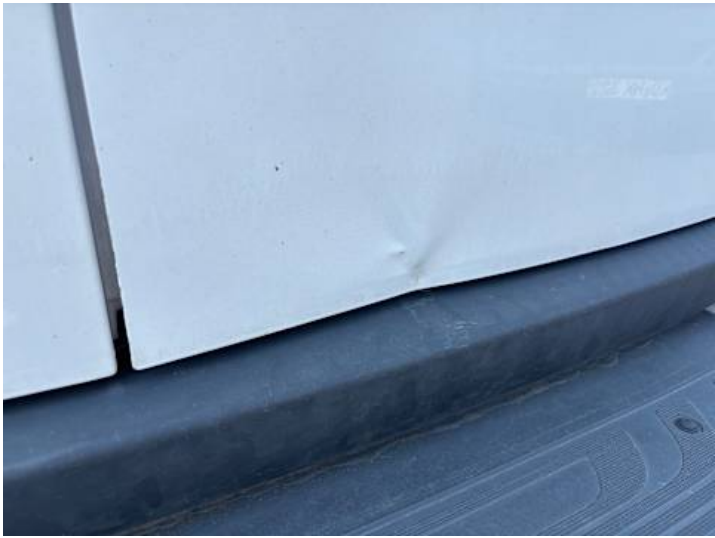
Heckklappe (Kratzer, Delle)

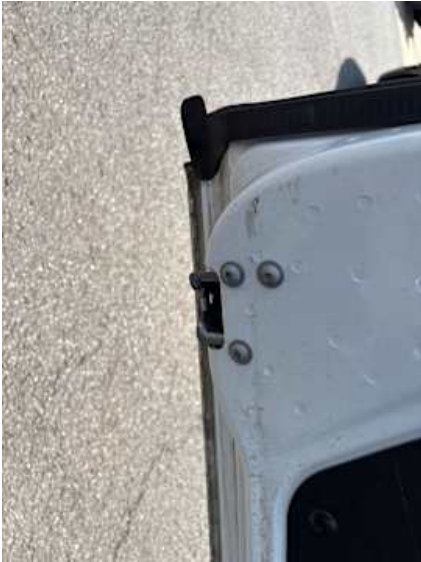
Innenraum (Diverse Schäden)

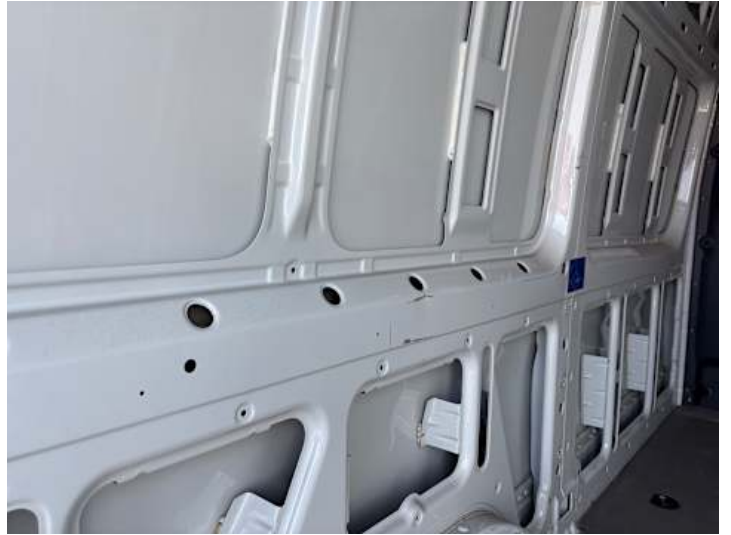
Innenraum (Diverse Schäden)

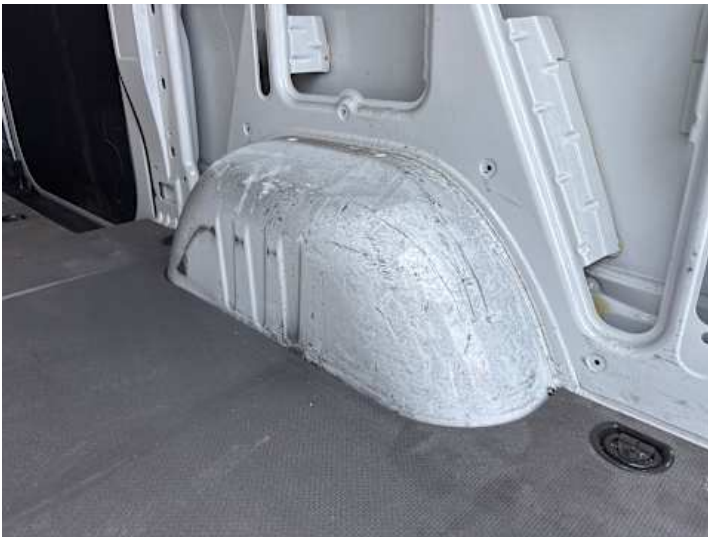
Innenraum (Diverse Schäden)

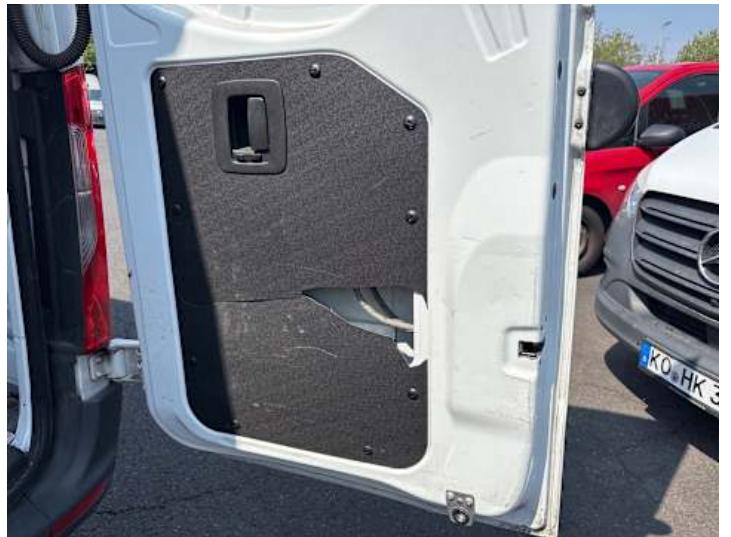
Innenraum (Diverse Schäden)
