## Volkswagen Passat Sportline 4Motion

EZ 03/2010 | Limousine | Diesel | Schaltgetriebe | 226.461km  
Besteuerung: Differenzbesteuert (§25a UStG)  
Fahrzeugstandort: 64\*\*\*  
Fahrzeug aufgenommen am: 28.07.2026

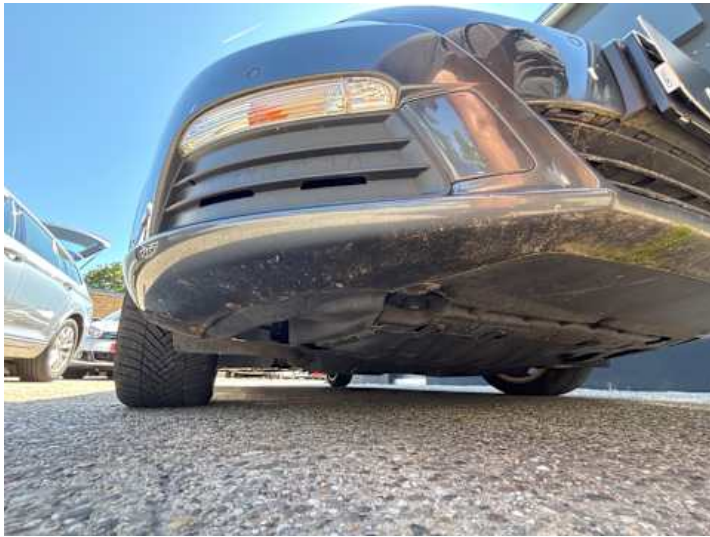
Stoßstange vorne (Kratzer)

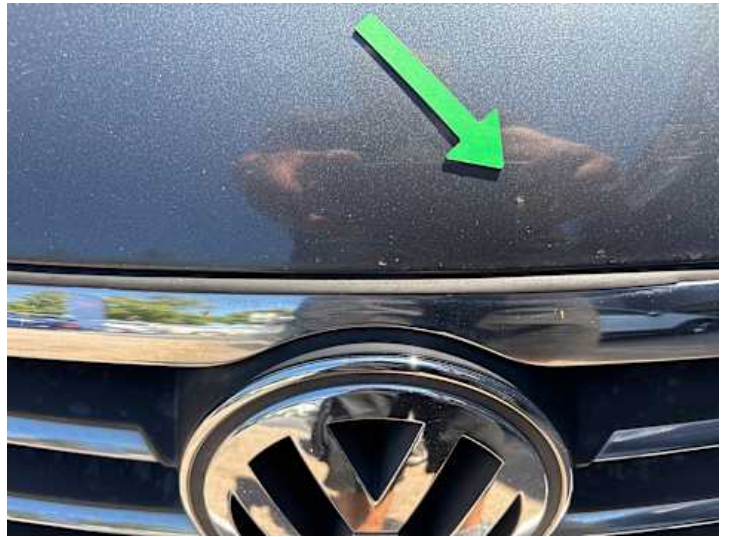
Motorhaube (Rost)

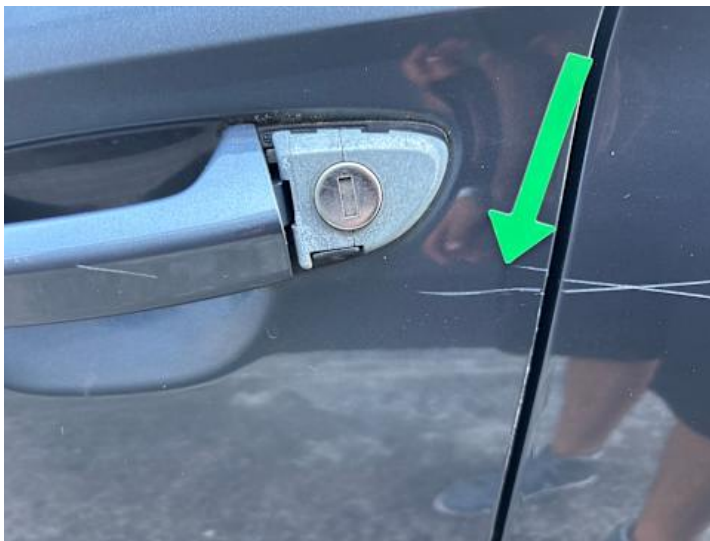
Fahrertür (Kratzer)

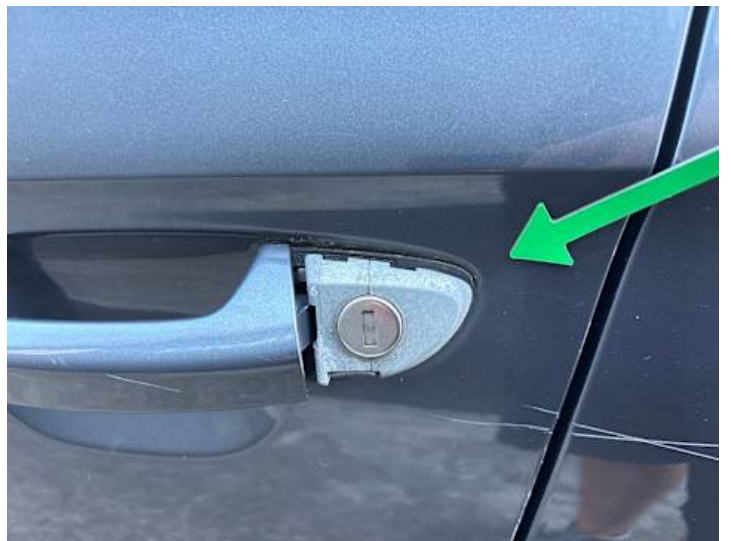
Fahrertür (Anderer Schaden): Teil fehlt

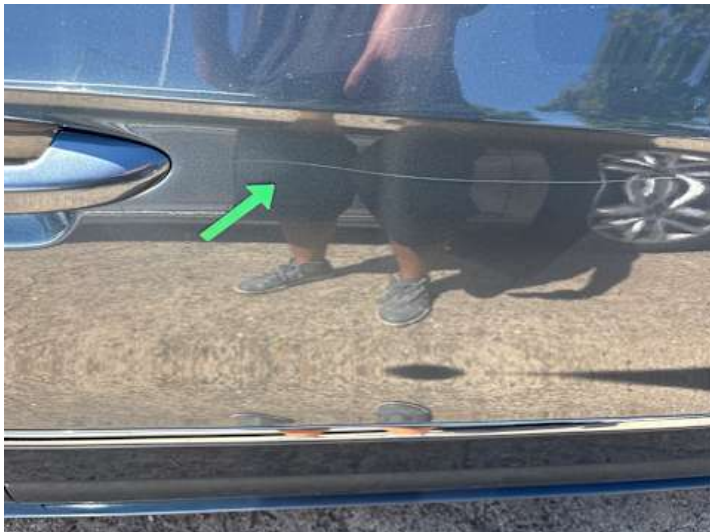
Beifahrertür (Kratzer)

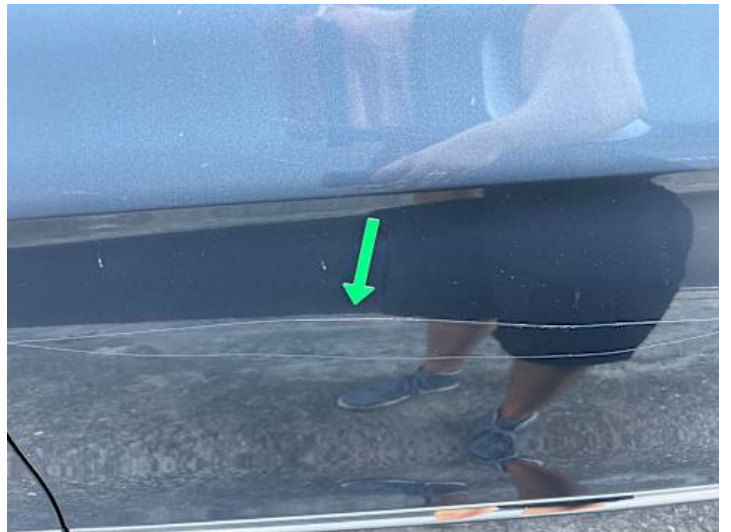
Türe hinten links (Kratzer)

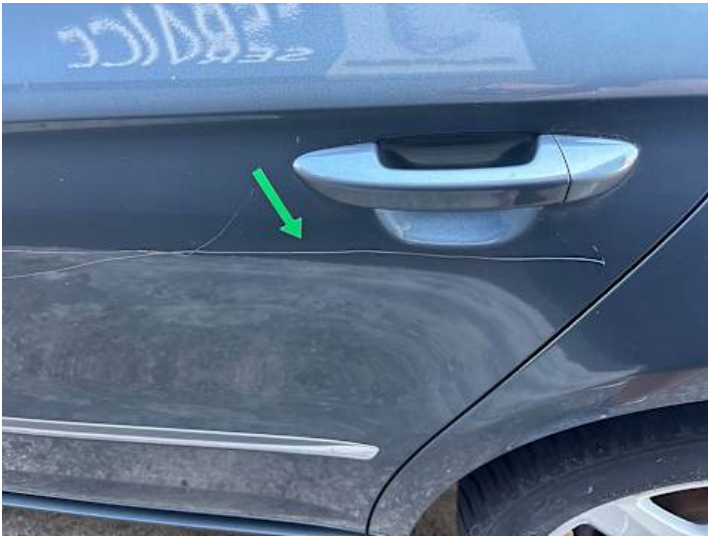
Türe hinten links (Kratzer)

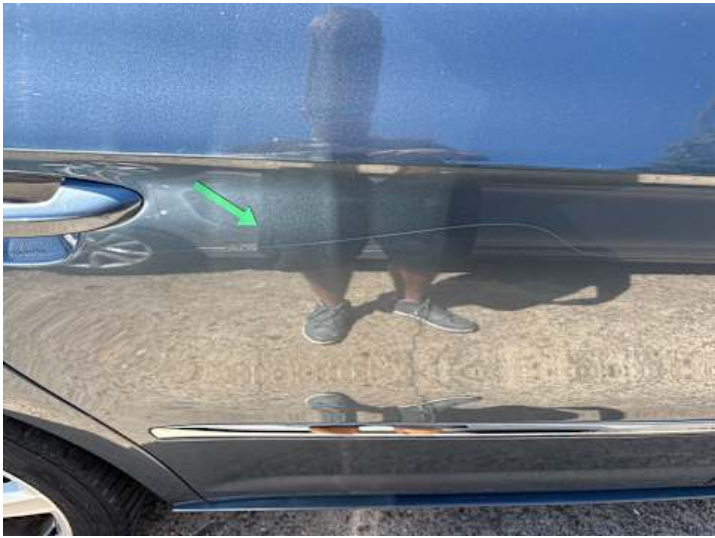
Türe hinten rechts (Kratzer)

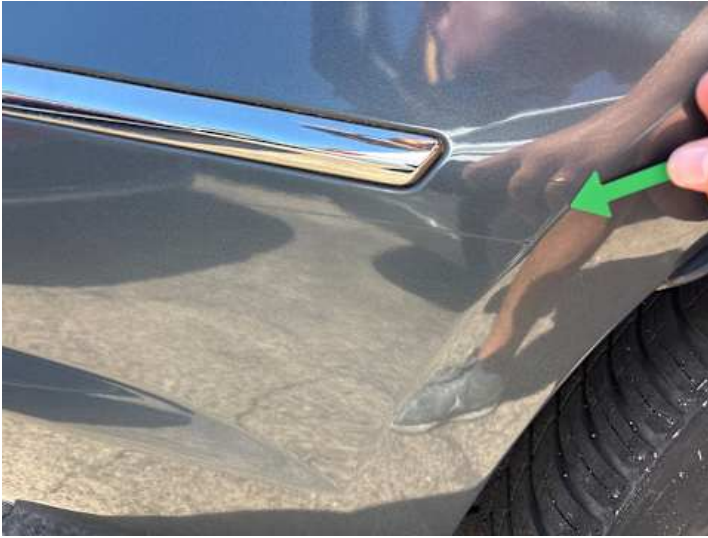
Stoßstange hinten (Kratzer)

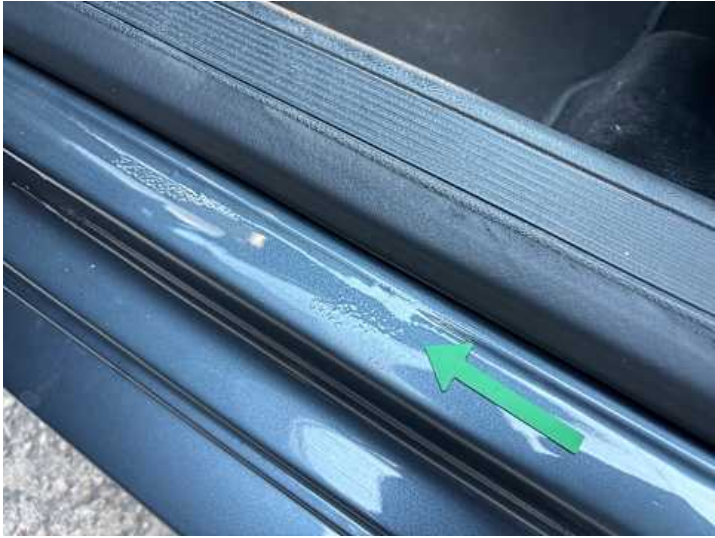
Schweller links (Lackschaden, Unsachgemäß instand gesetzt)

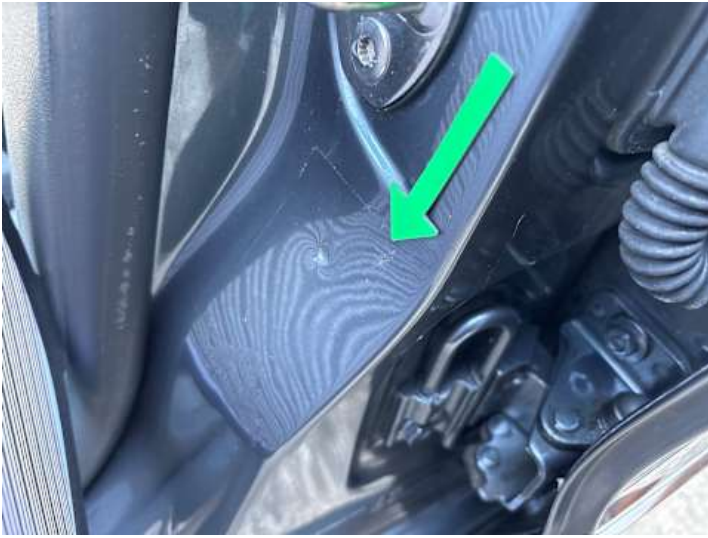
Schweller links (Kratzer, Delle)

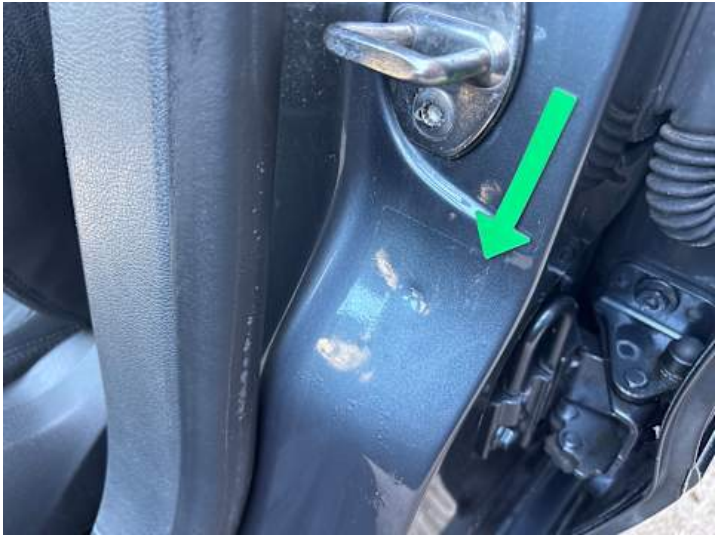
Schweller links (Kratzer, Delle)

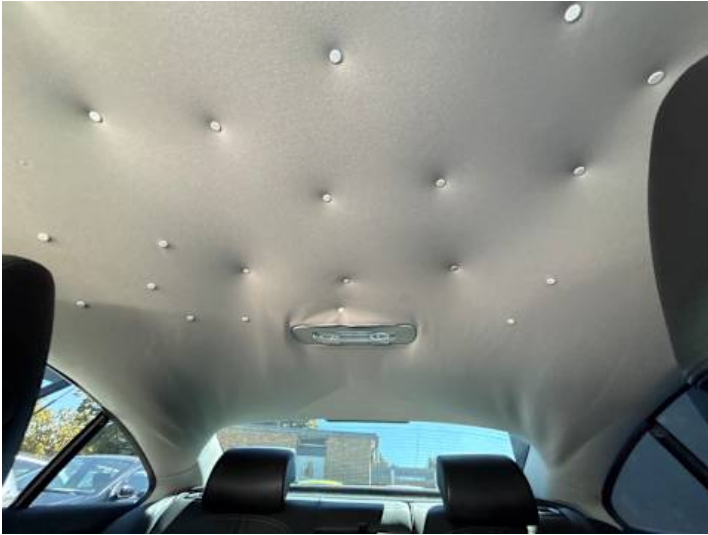
Innenraum (Anderer Schaden): Dachhimmel hängt, wurde provisorisch befestigt;

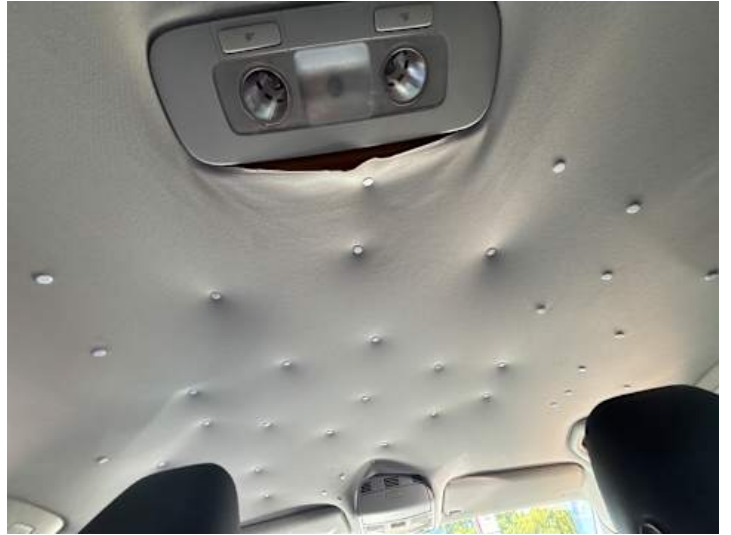
Innenraum (Anderer Schaden): Dachhimmel hängt, wurde provisorisch befestigt;

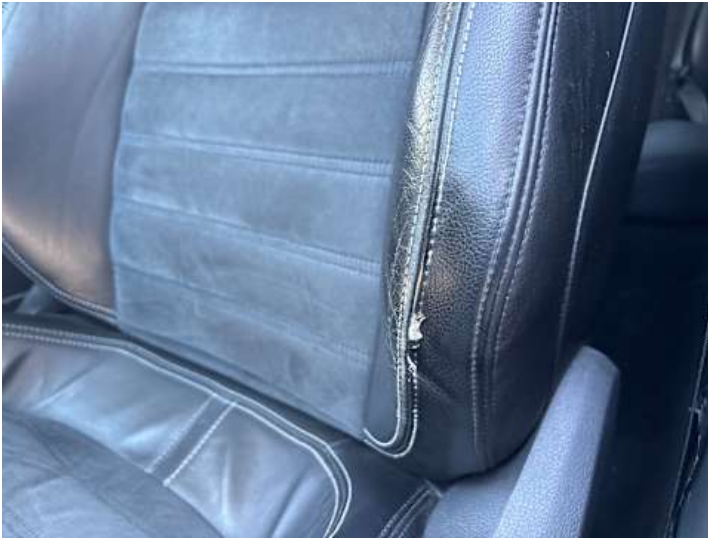
Innenraum (Verschmutzung, Verschleiß, Riss/Bruch)

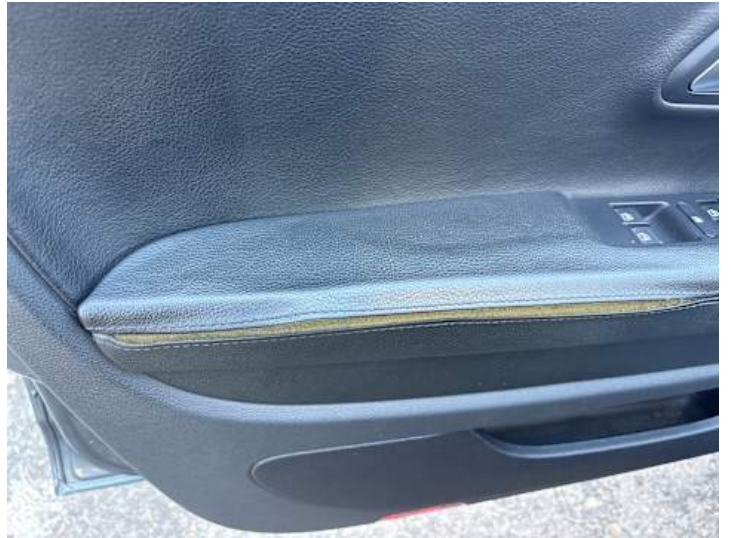
Innenraum (Verschmutzung, Verschleiß, Riss/Bruch)

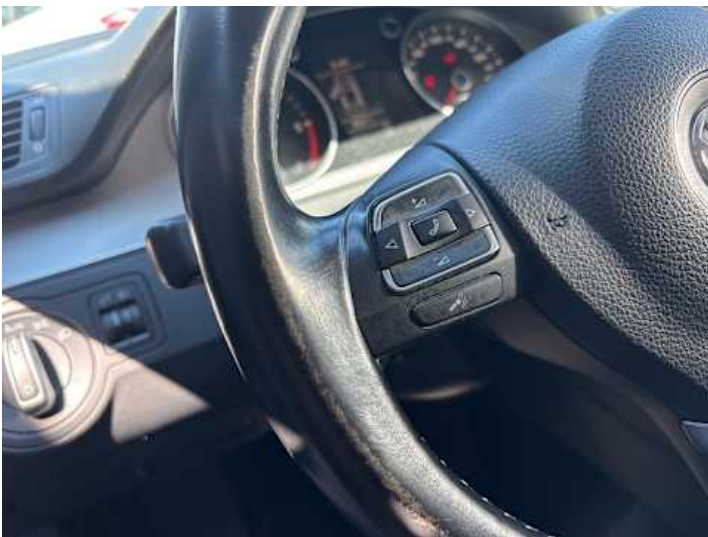
Innenraum (Verschmutzung, Verschleiß, Riss/Bruch)

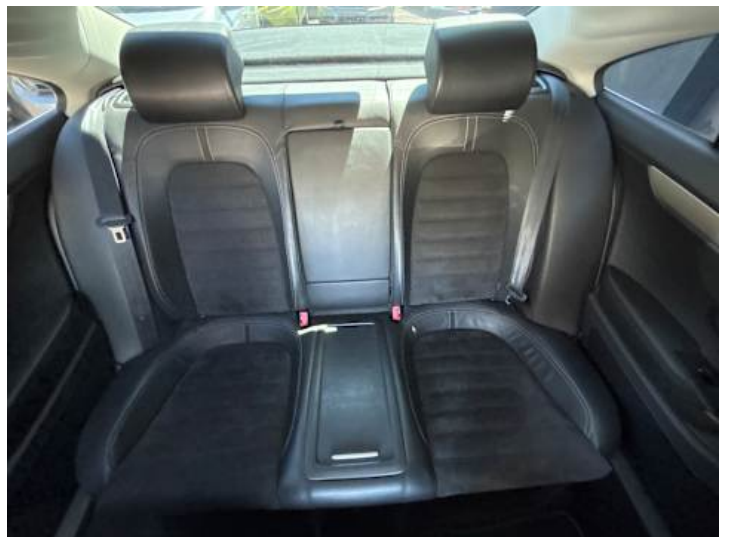
Innenraum (Verschmutzung, Verschleiß, Riss/Bruch)

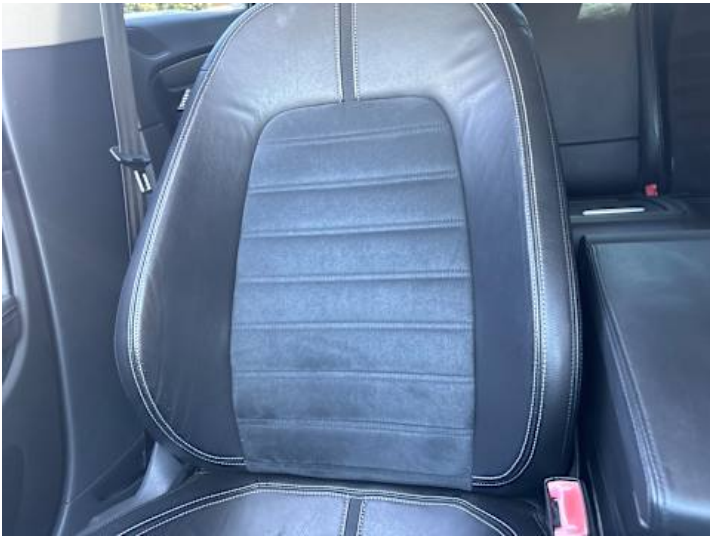
Innenraum (Verschmutzung, Verschleiß, Riss/Bruch)

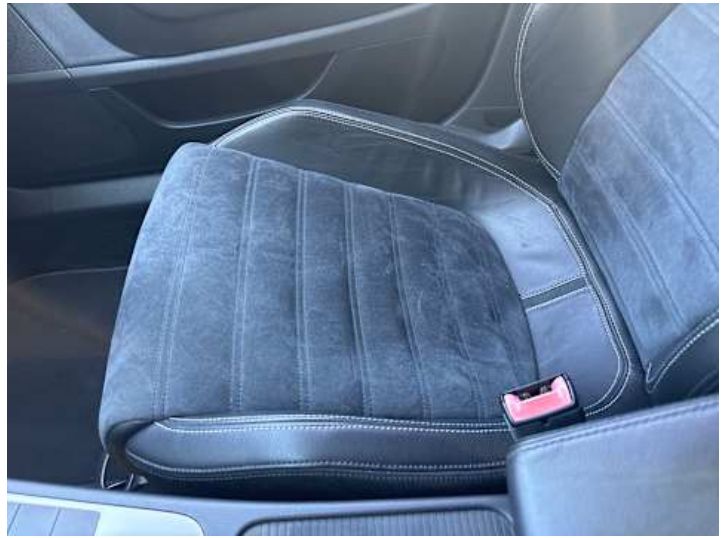
Innenraum (Verschmutzung, Verschleiß, Riss/Bruch)

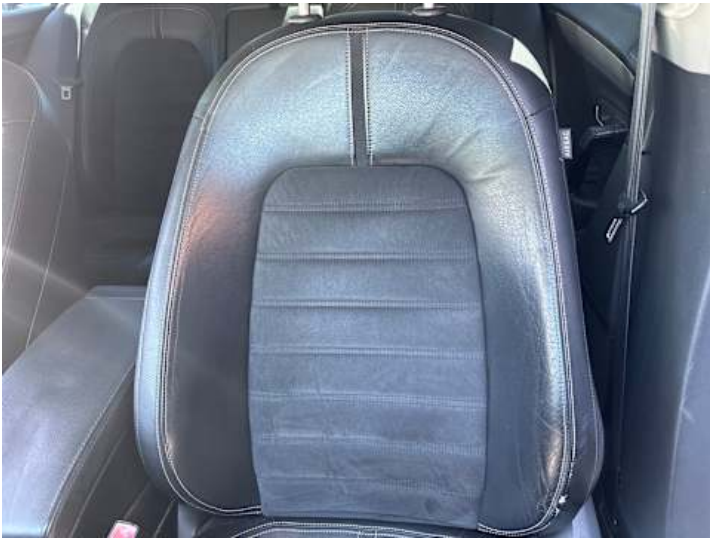
Innenraum (Verschmutzung, Verschleiß, Riss/Bruch)

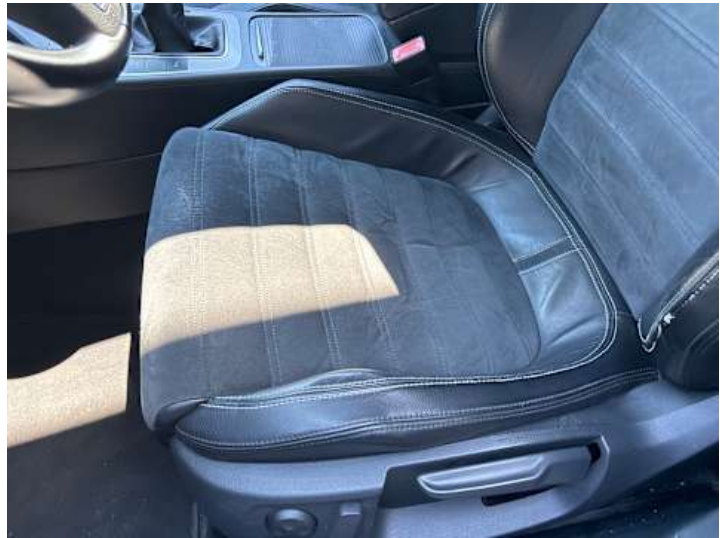
Innenraum (Verschmutzung, Verschleiß, Riss/Bruch)
