## Mercedes-Benz SLK 200 BlueEfficiency

EZ 04/2012 | Roadster/Cabrio | Benzin | Automatikgetriebe |  
130.292km

Fahrzeug aufgenommen am: 16.07.2026

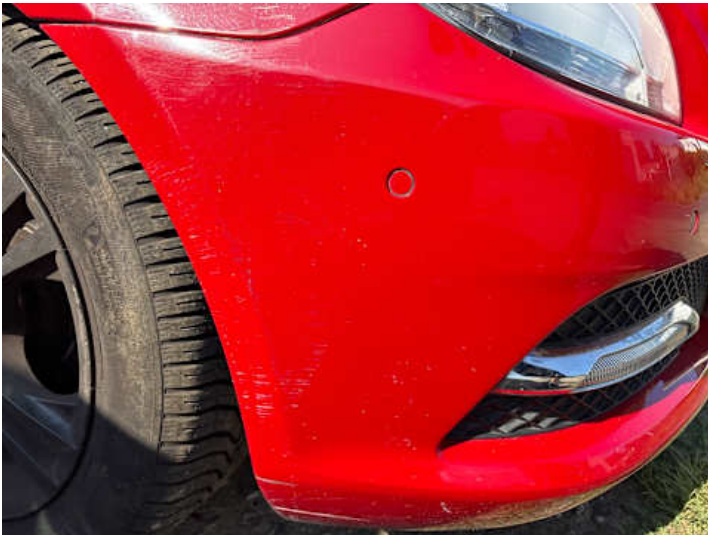
Stoßstange vorne (Kratzer)

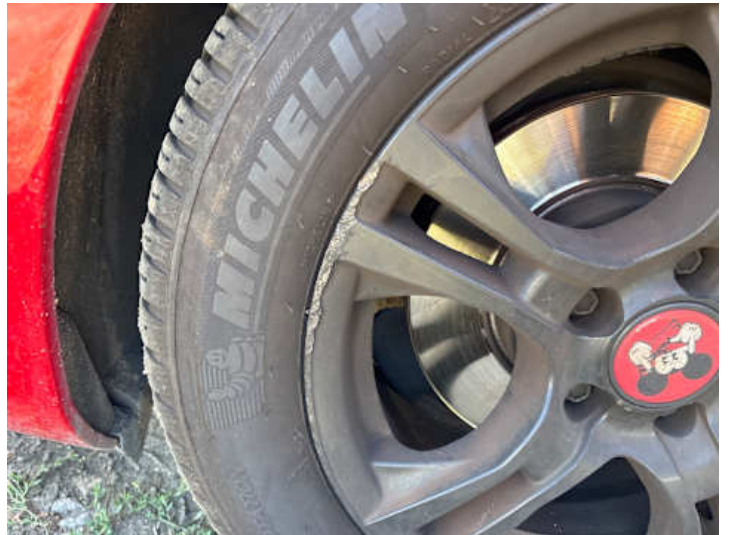
Rad (Kratzer)

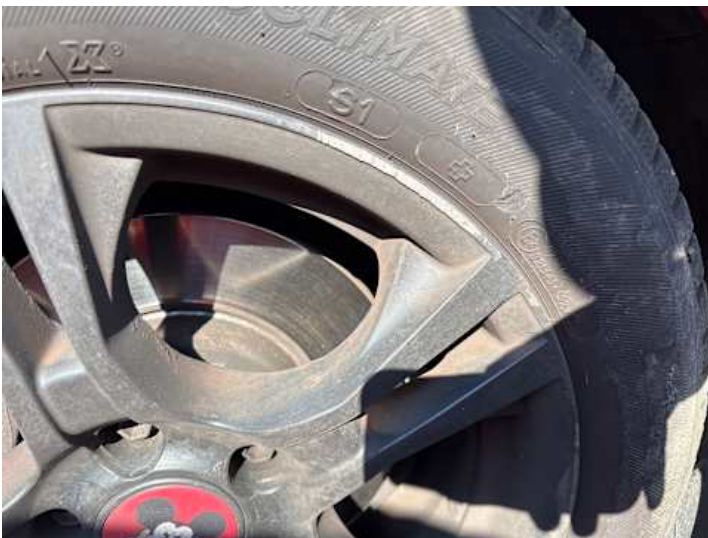
Rad (Kratzer)

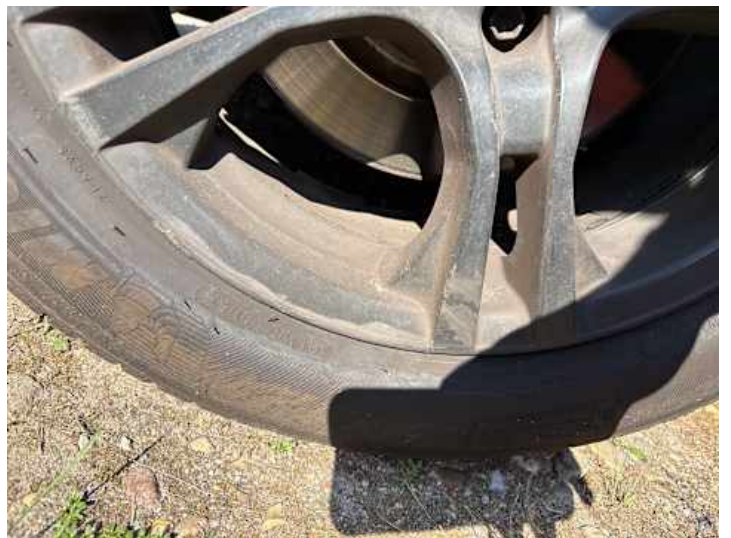
Rad (Kratzer)

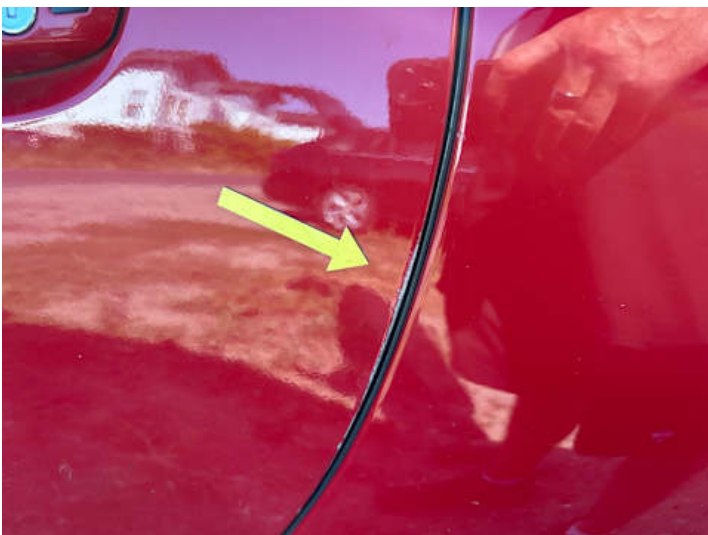
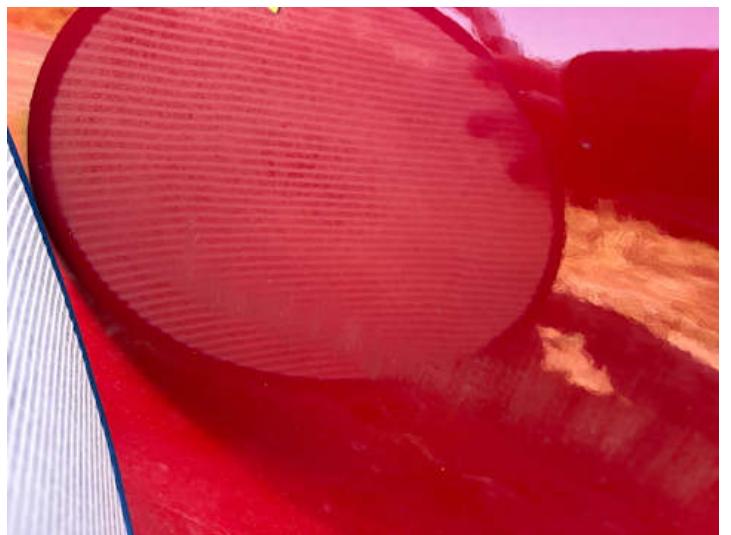
Fahrtür (Delle, Kratzer)

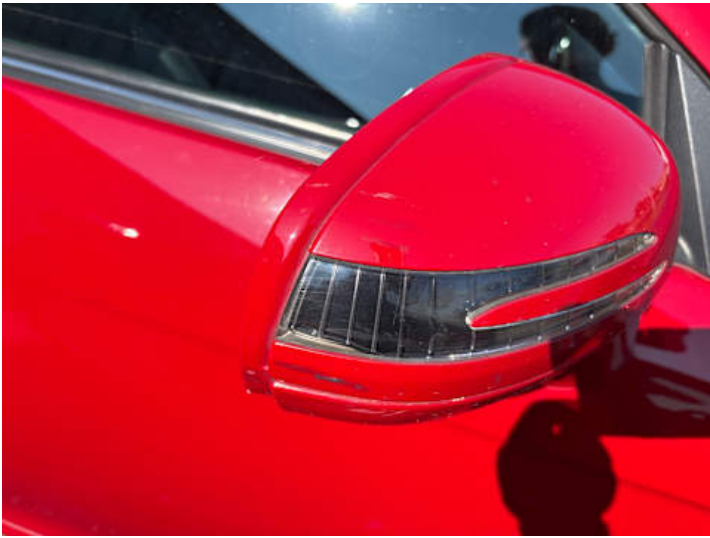
Beifahrertür (Kratzer)

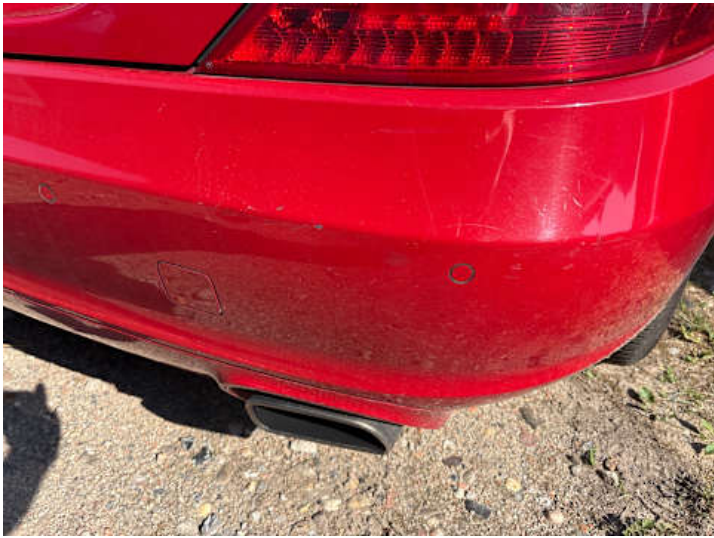
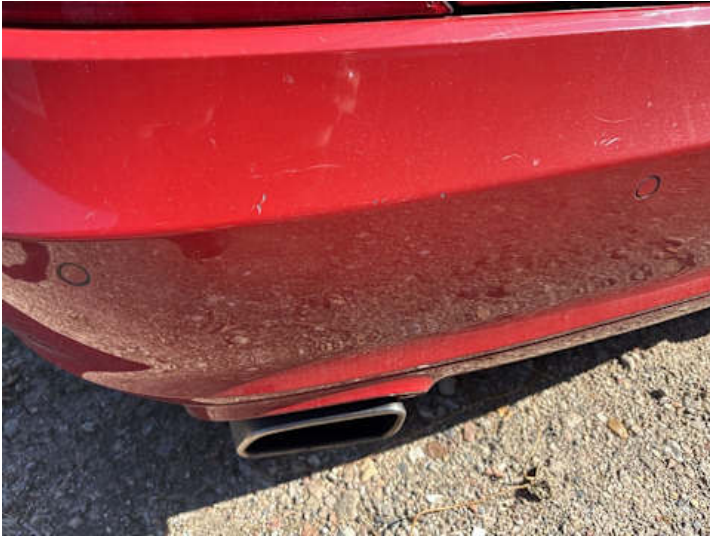
Stoßstange hinten (Lackschaden, Kratzer)

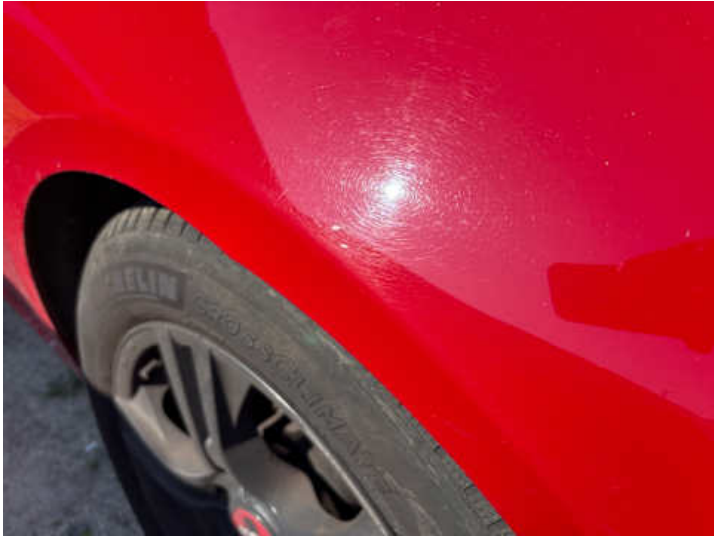
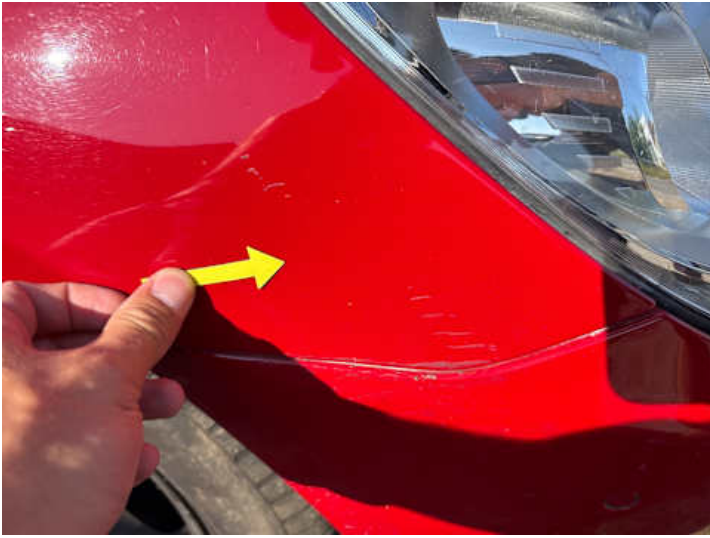
Kotflügel vorne rechts (Kratzer, Verformung)

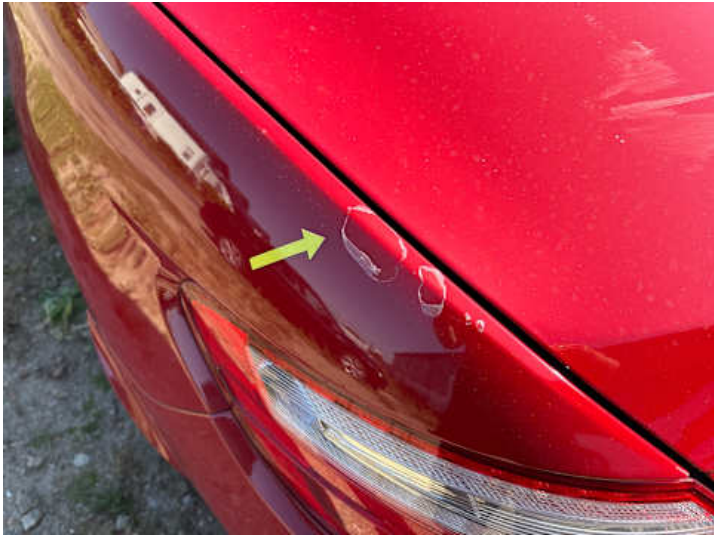
Seitenteil hinten links (Lackschaden)

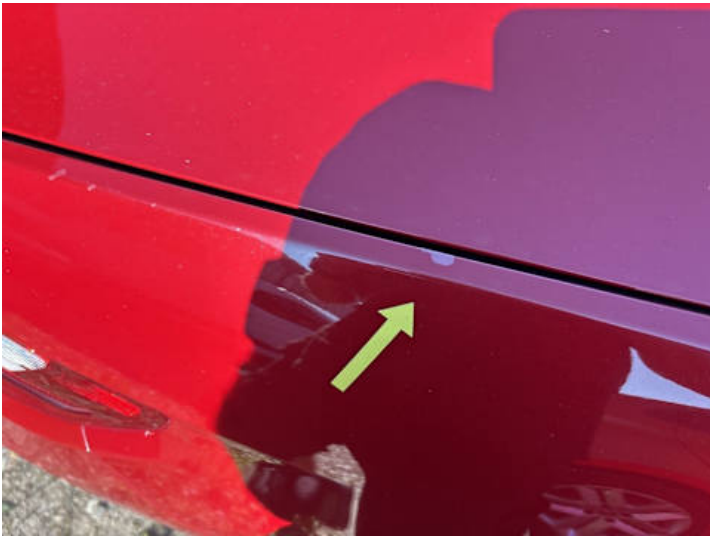
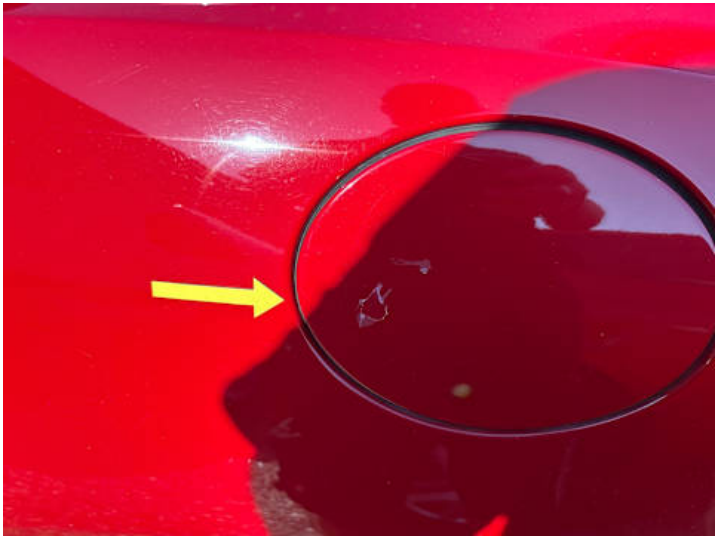
Seitenteil hinten rechts (Lackschaden)

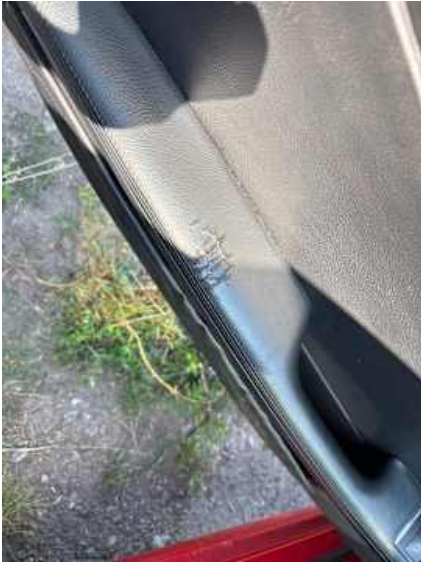
Innenraum (Riss/Bruch)
