## BMW 220 d xDrive

EZ 07/2015 | Van | Diesel | Automatikgetriebe | 128.623km  
Besteuerung: Differenzbesteuert (§25a UStG)  
Fahrzeugstandort: 21\*\*\*  
Fahrzeug aufgenommen am: 08.07.2026

# Hinweise zum Zustandsbericht

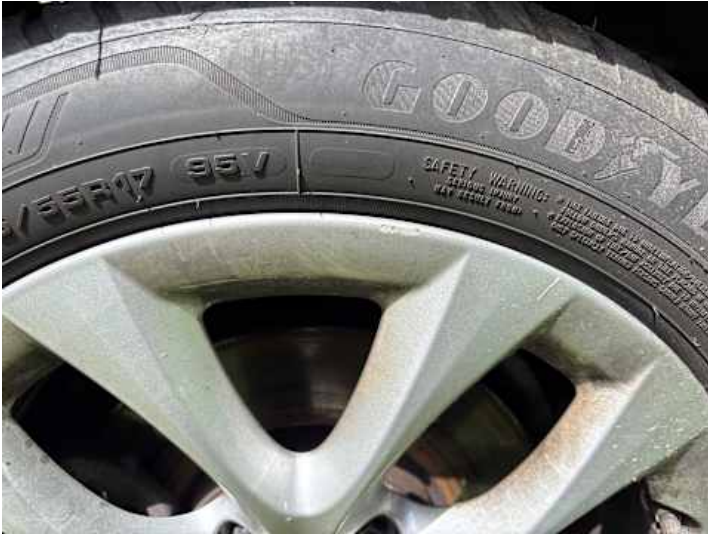
Rad (Kerben)

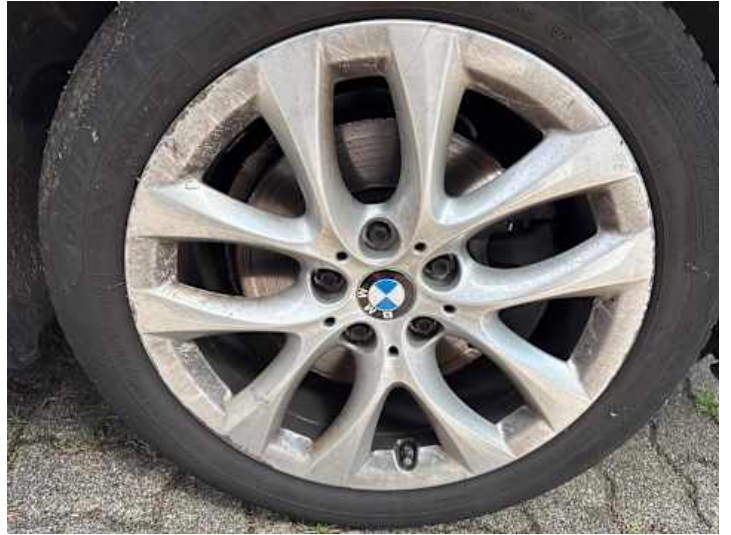
Rad (Kerben)

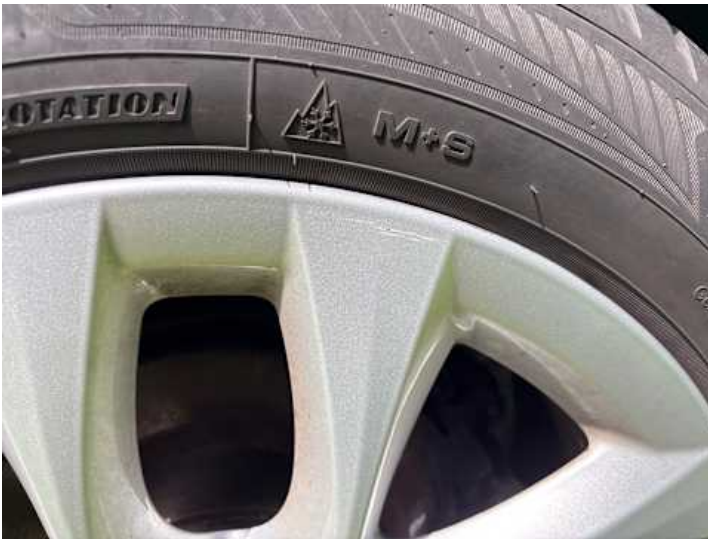
Rad (Kerben, Kratzer)

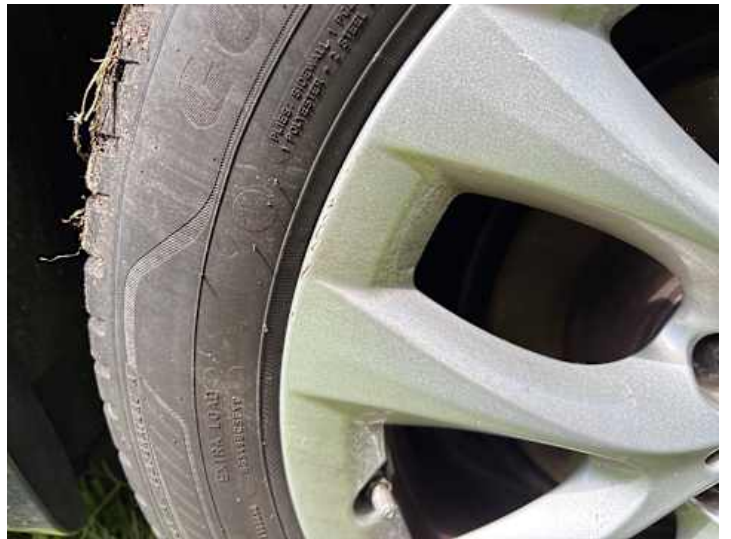
Rad (Kerben, Kratzer)

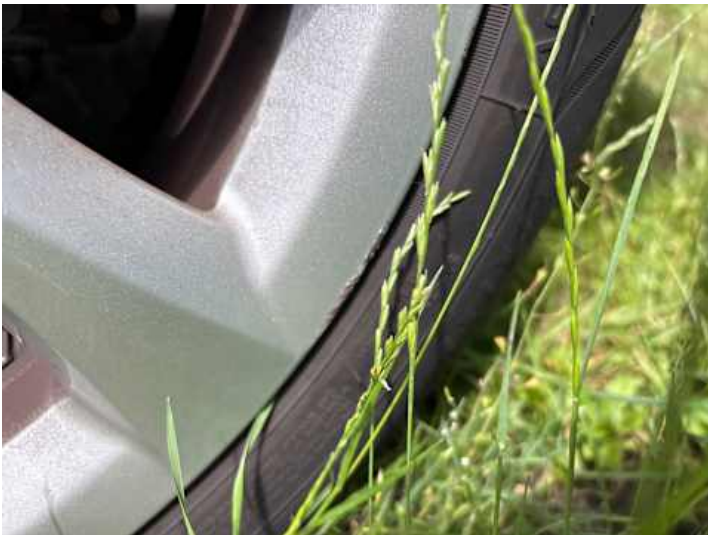
Rad (Kerben, Kratzer)

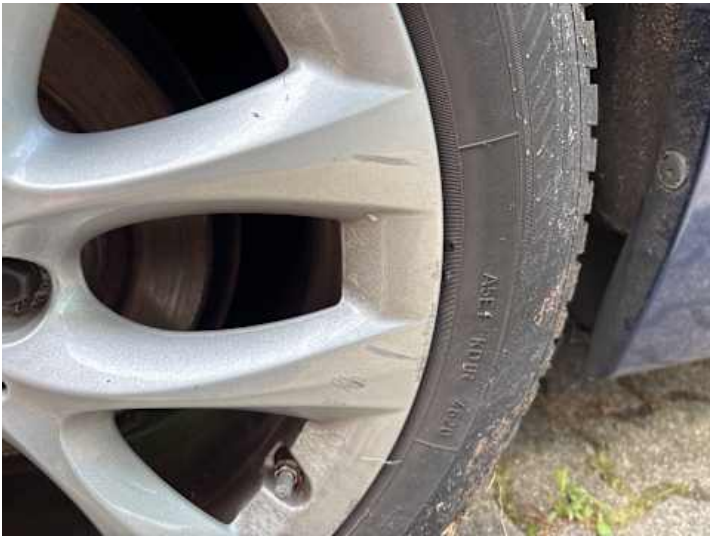
Rad (vehicle.damage-label.porous)

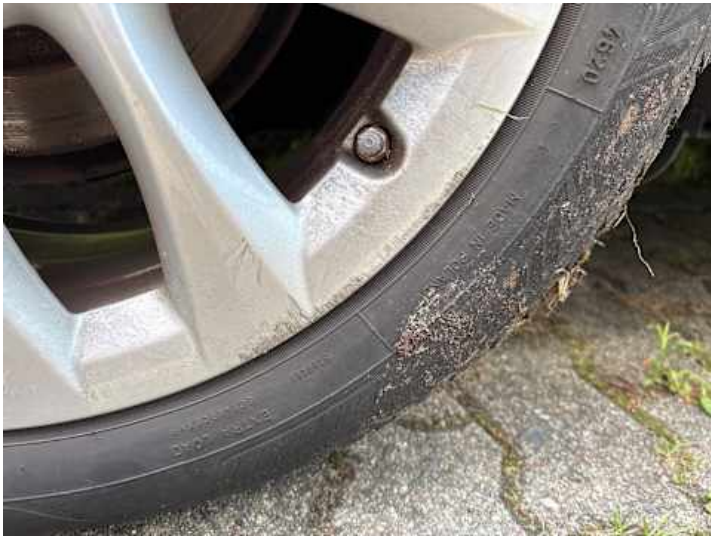
Rad (vehicle.damage-label.porous)

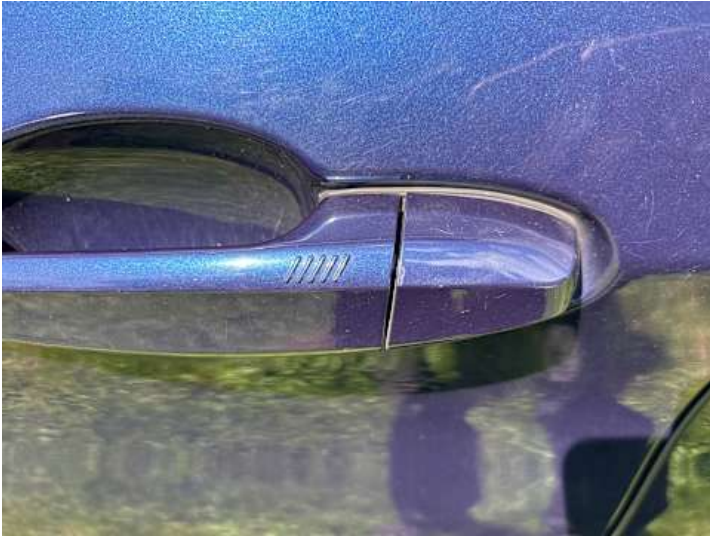
Fahrtür (Lackschaden, Kratzer)

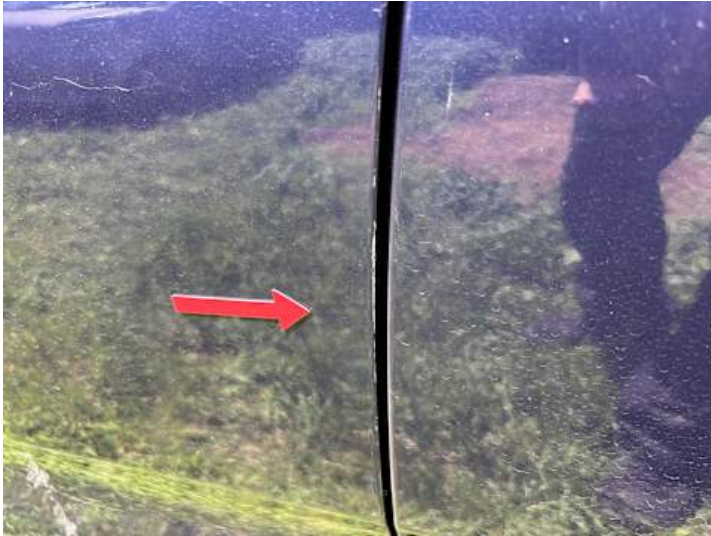
Fahrtür (Lackschaden, Kratzer)

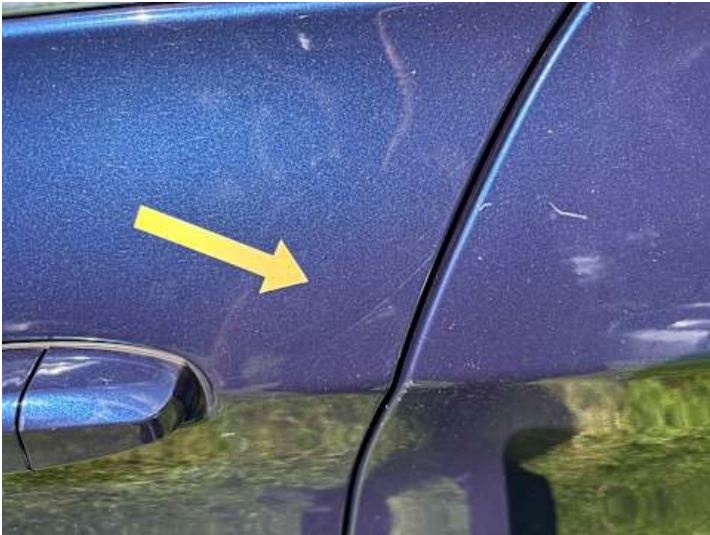
Fahrtür (Lackschaden, Kratzer)

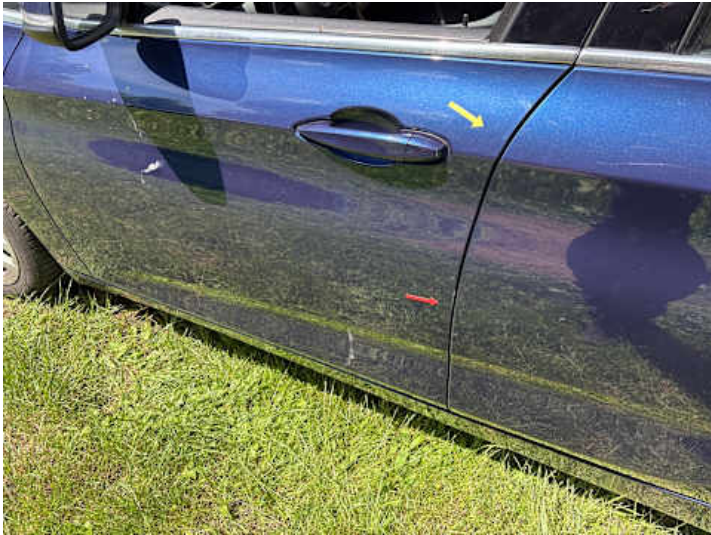
Fahrtür (Lackschaden, Kratzer)

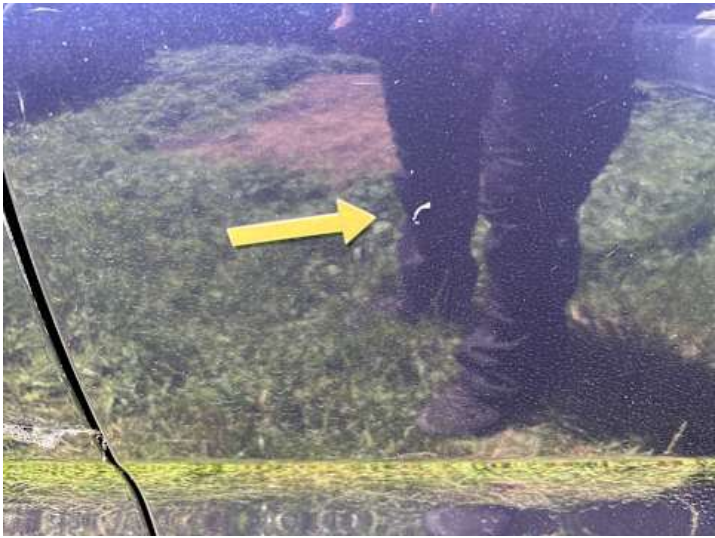
Türe hinten links (Kratzer, Lackschaden)

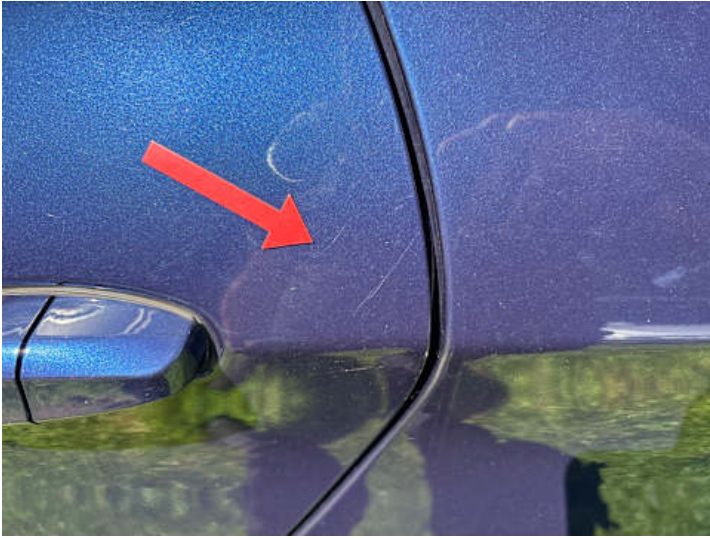
Türe hinten links (Kratzer, Lackschaden)

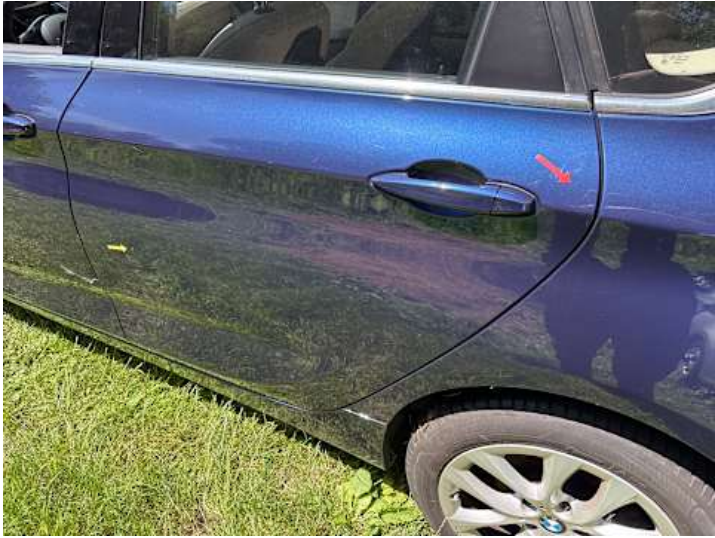
Türe hinten links (Kratzer, Lackschaden)

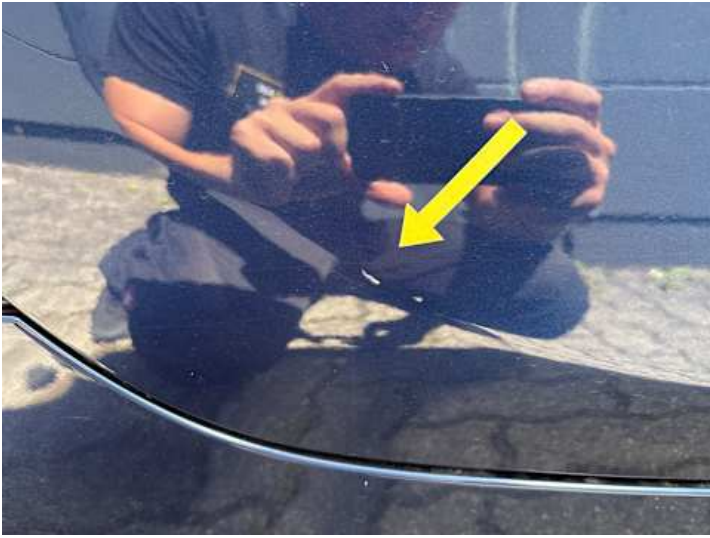
Türe hinten rechts (Lackschaden)

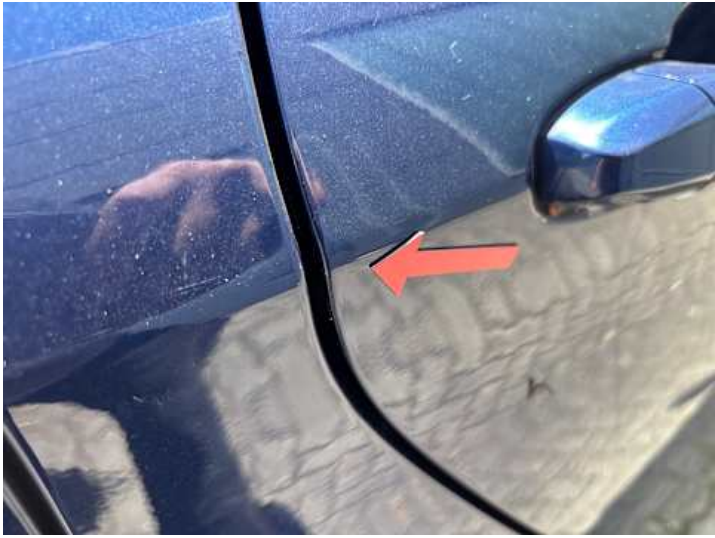
Türe hinten rechts (Lackschaden)

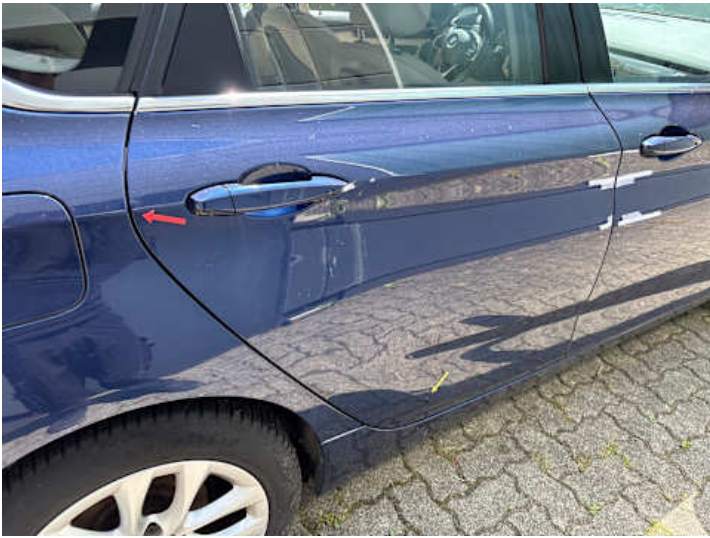
Türe hinten rechts (Lackschaden)

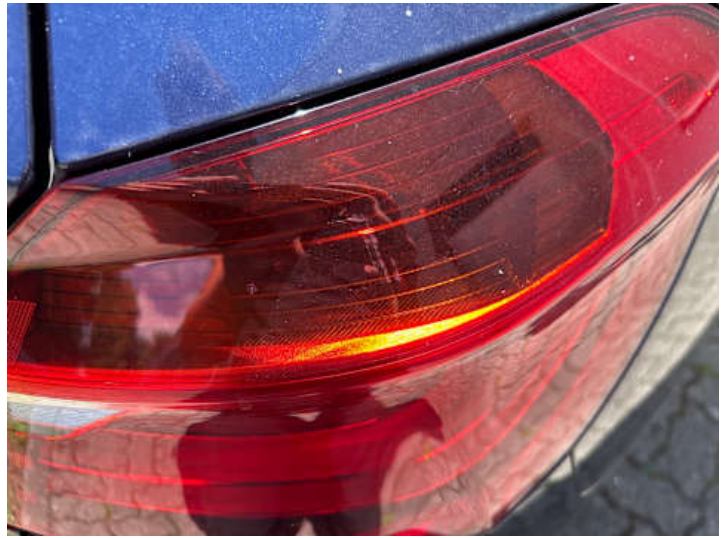
Rücklicht (rechts) (Kratzer)

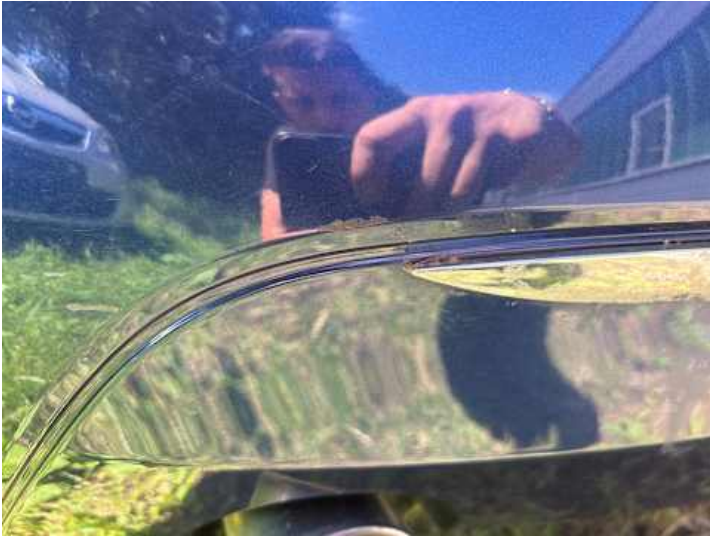
Stoßstange hinten (Lackschaden, Riss/Bruch)

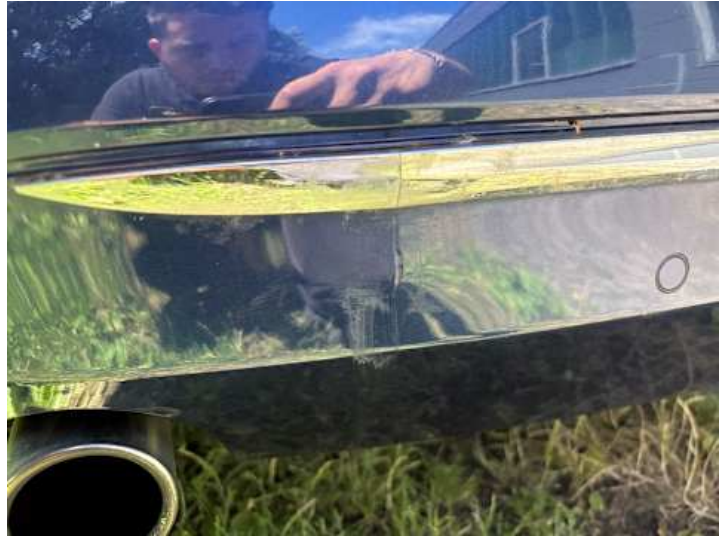
Stoßstange hinten (Lackschaden, Riss/Bruch)

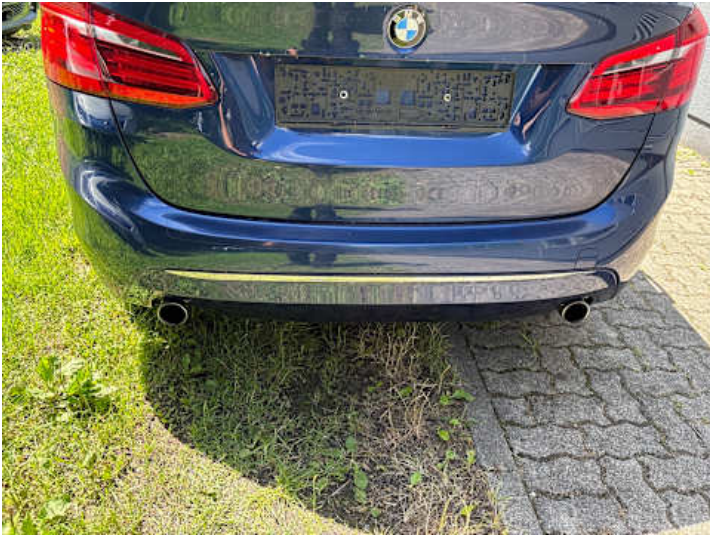
Stoßstange hinten (Lackschaden, Riss/Bruch)

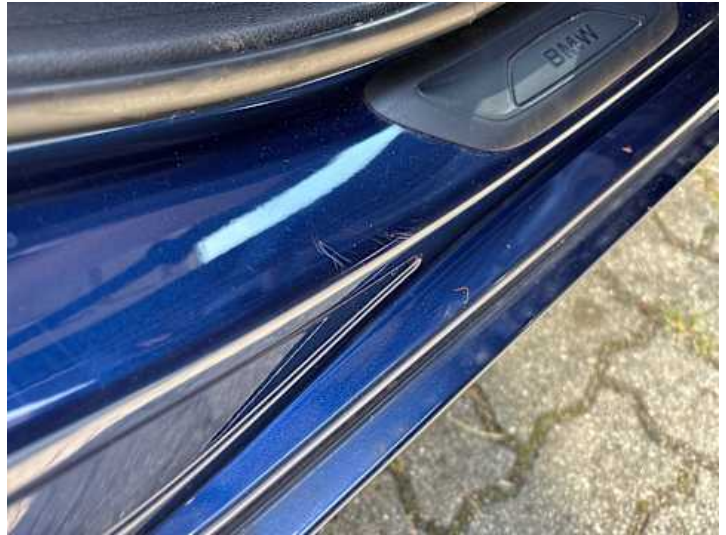
Schweller rechts (Kratzer)

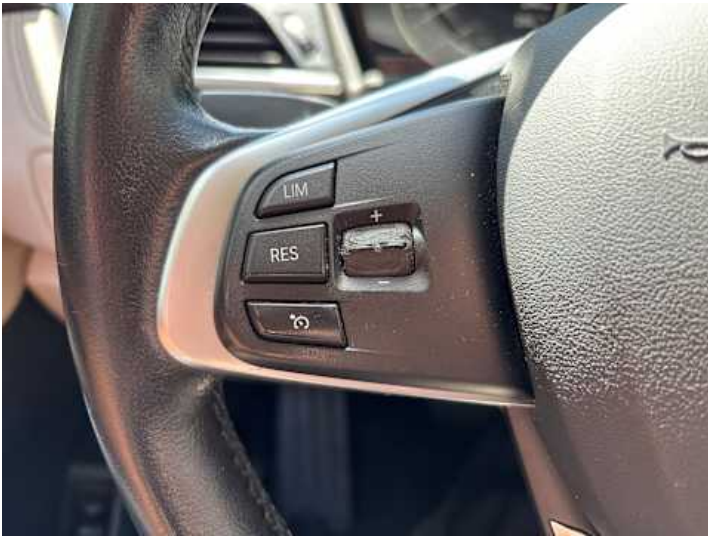
Innenraum (Diverse Schäden)

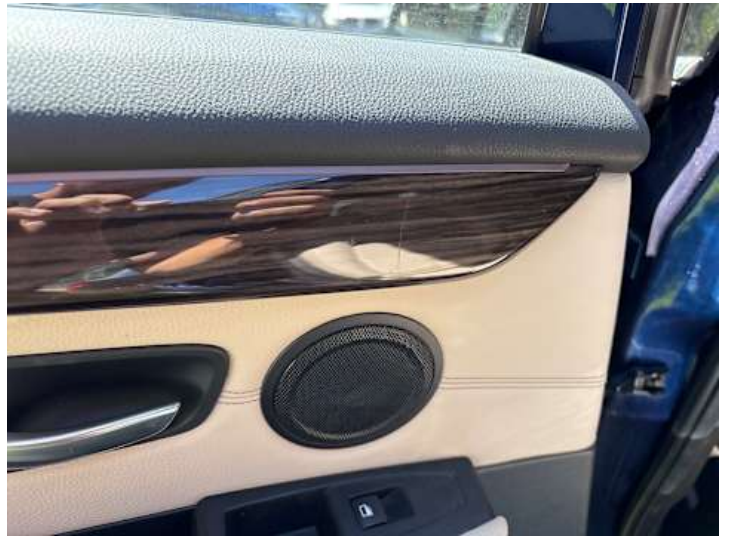
Innenraum (Kratzer)

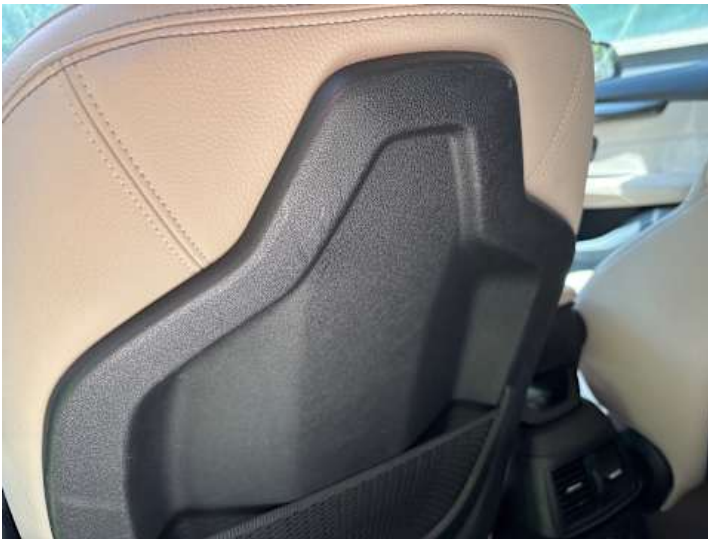
Innenraum (Kratzer)

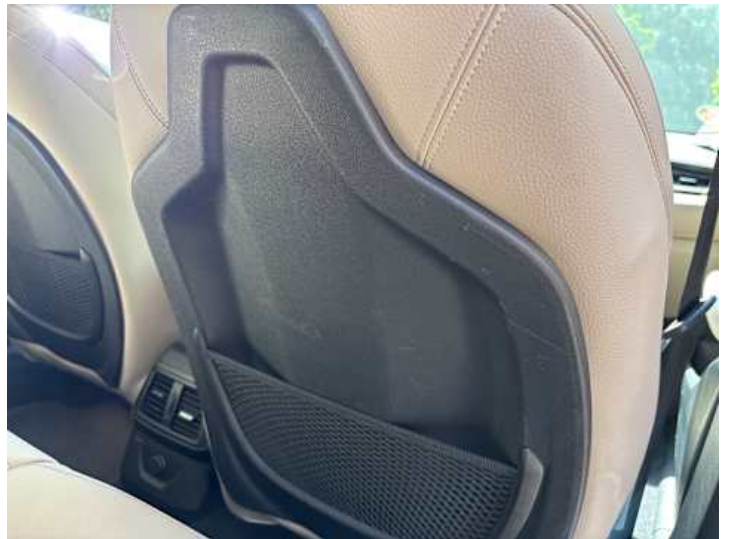
Innenraum (Kratzer)

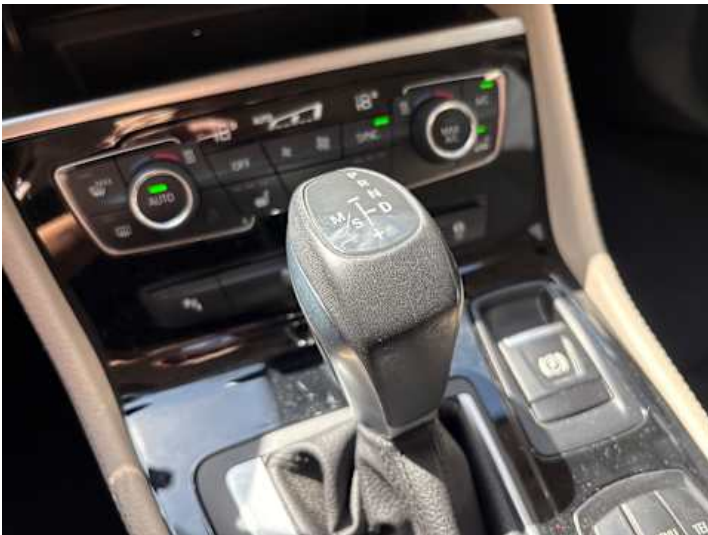
Innenraum (Verschleiß)

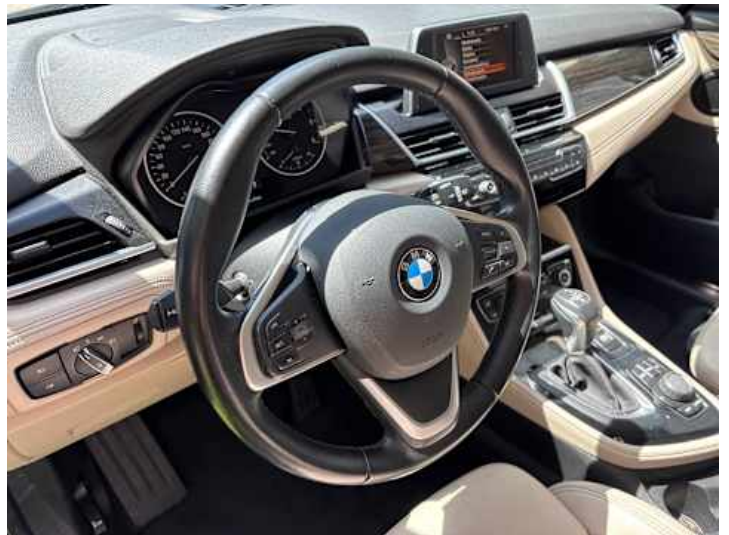
Innenraum (Verschleiß)

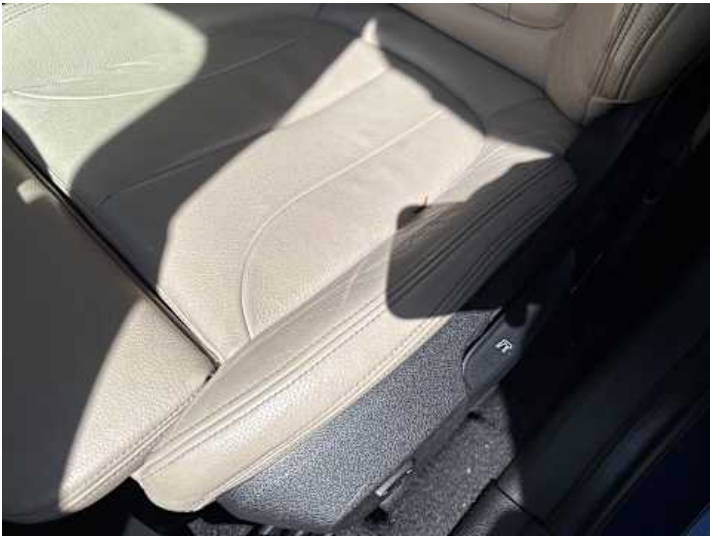
Innenraum (Verschleiß)

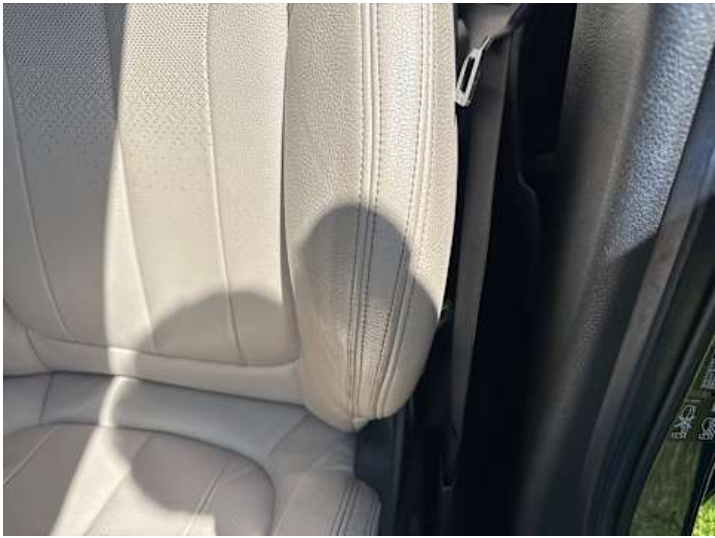
Innenraum (Verschleiß)
