## Audi A3 Sportback

EZ 06/2010 | Limousine | Benzin | Schaltgetriebe | 184.429km

Fahrzeug aufgenommen am: 10.08.2026

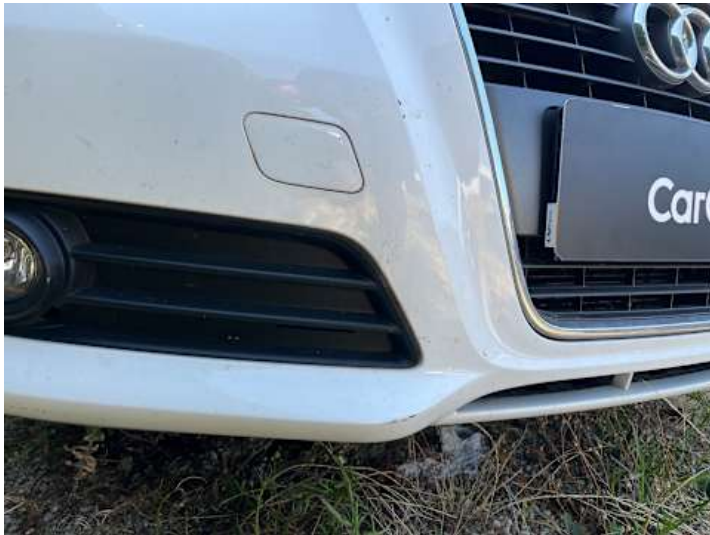
Stoßstange vorne (Kratzer)

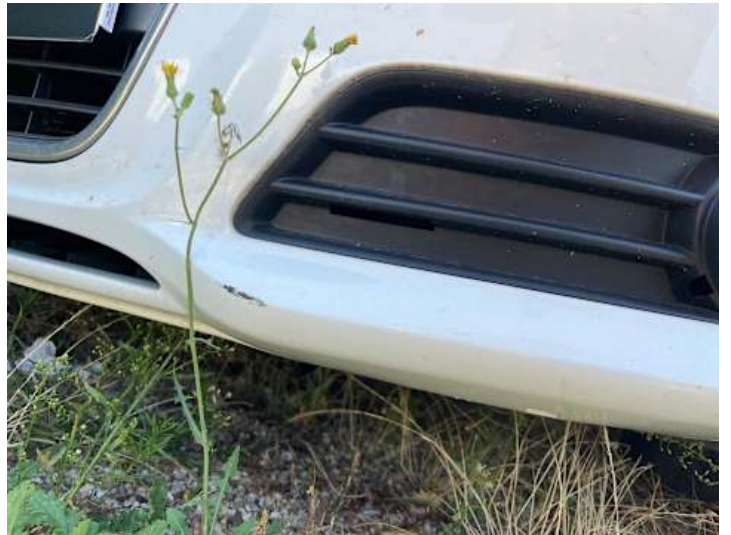
Stoßstange vorne (Kratzer)

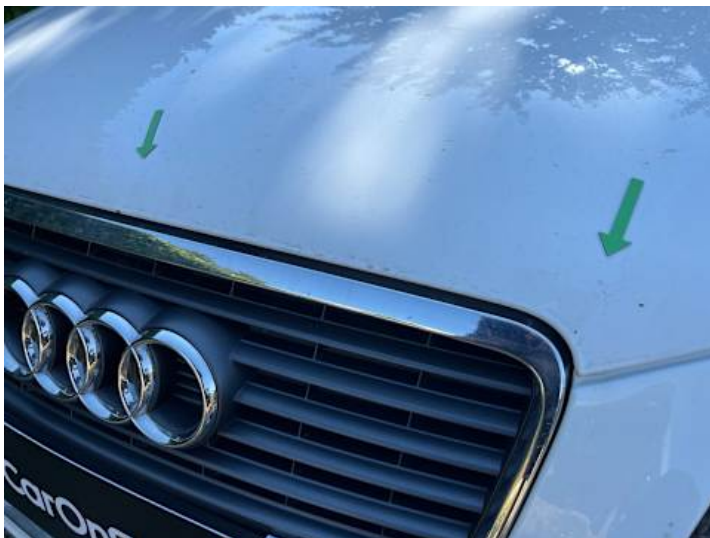
Motorhaube (Steinschlag)

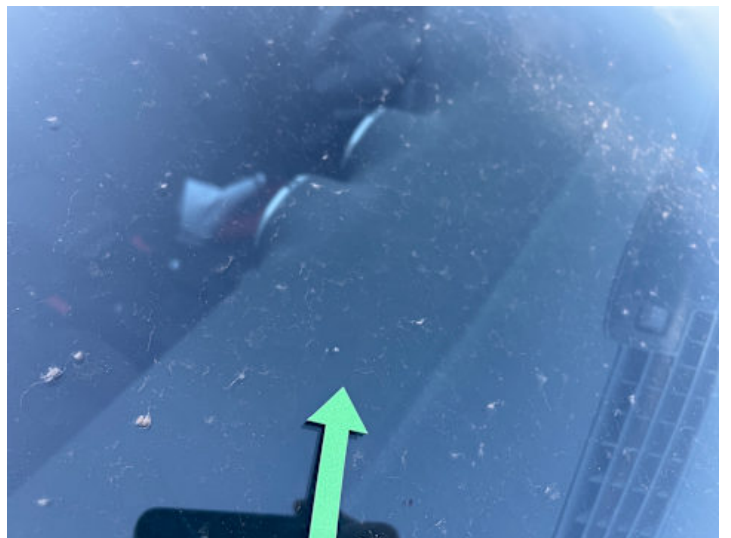
Windschutzscheibe (Steinschlag)

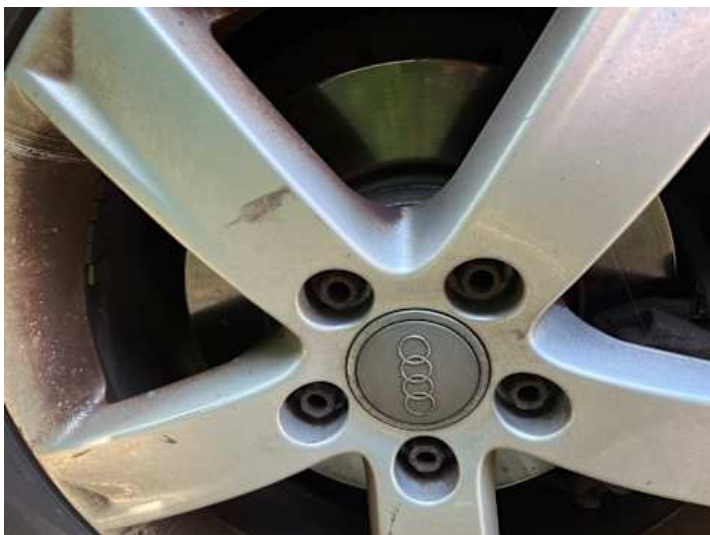
Rad (Kratzer)

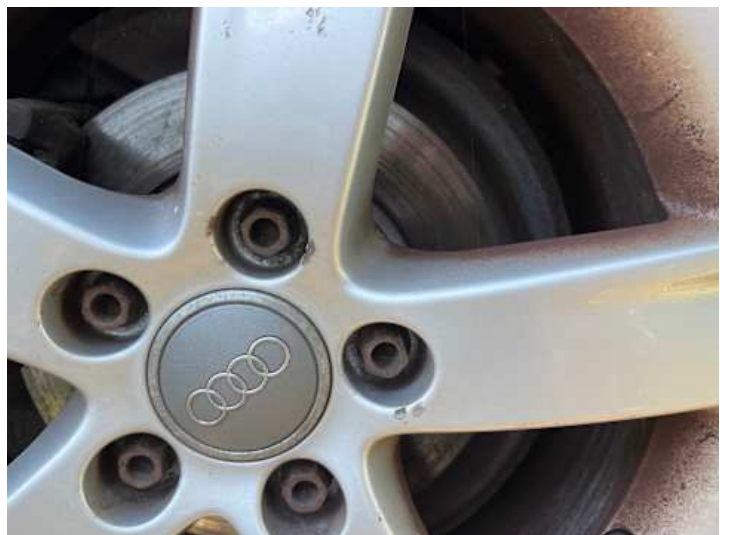
Rad (Kratzer)

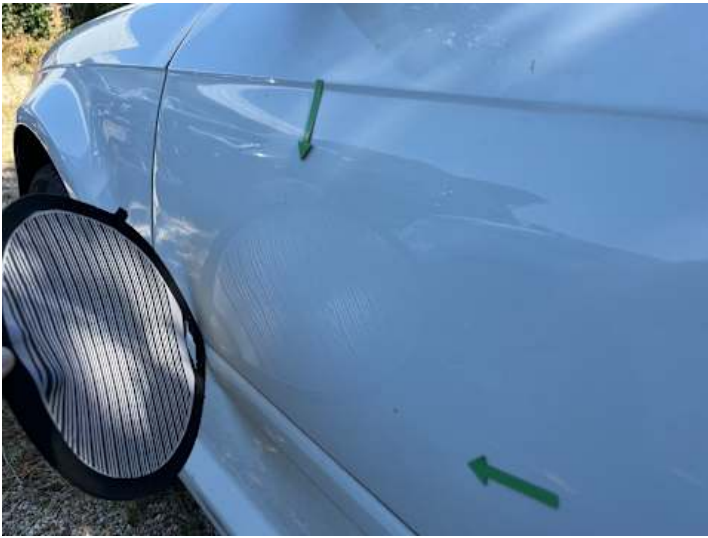
| Fahrzeugteil | Lackschichtdicke (in µm) | Fahrzeugteil | Lackschichtdicke (in µm) |
|---|---|---|---|
| Fahrertür | 1350 | Beifahrertür | 215 |

Fahrertür (Delle, Unsachgemäß instand gesetzt)

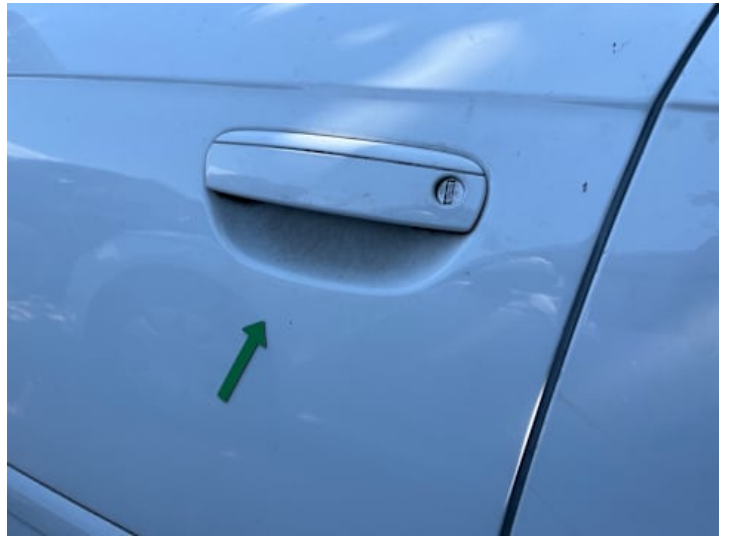
Fahrertür (Kratzer)

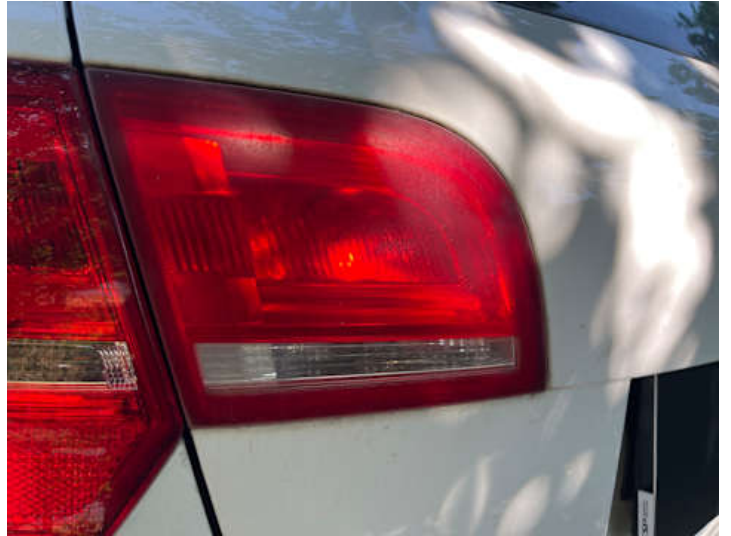
Rücklicht (links) (Blind)

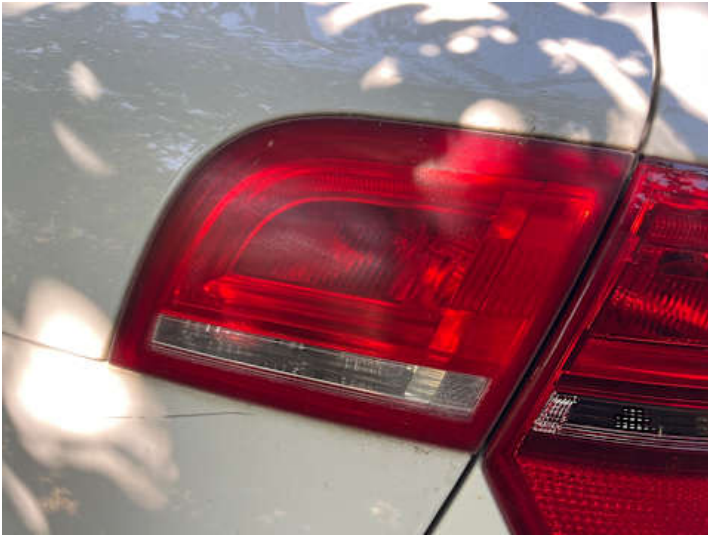
Rücklicht (rechts) (Blind)

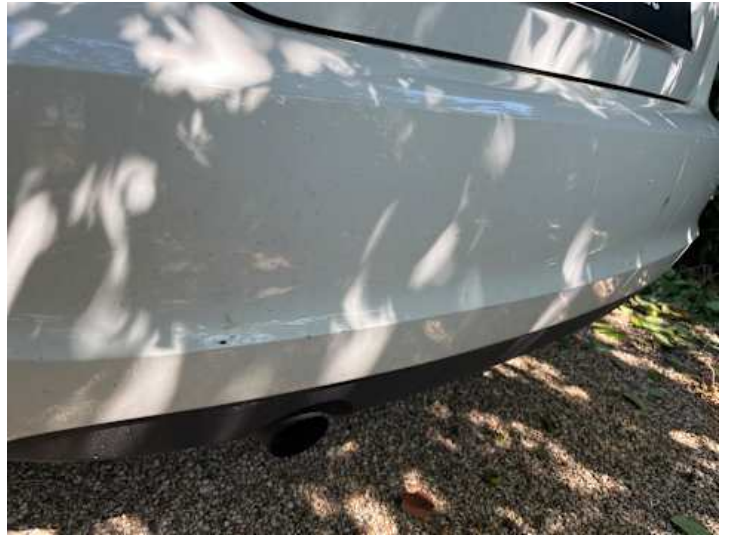
Stoßstange hinten (Kratzer)

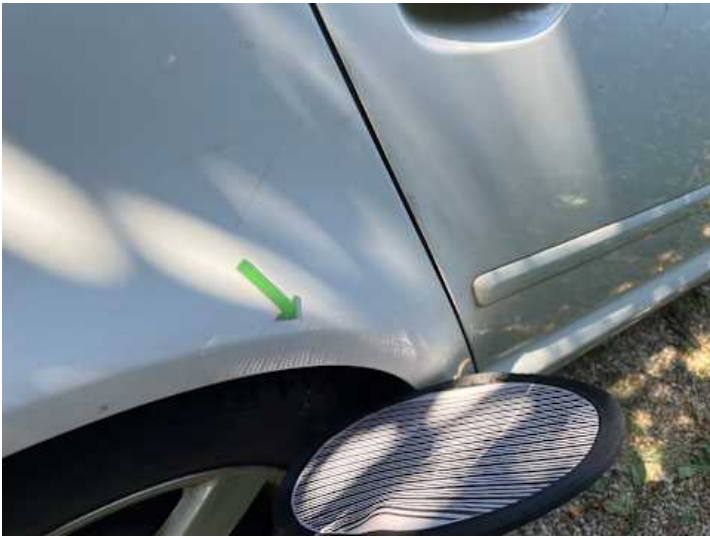
Seitenteil hinten rechts (Delle)

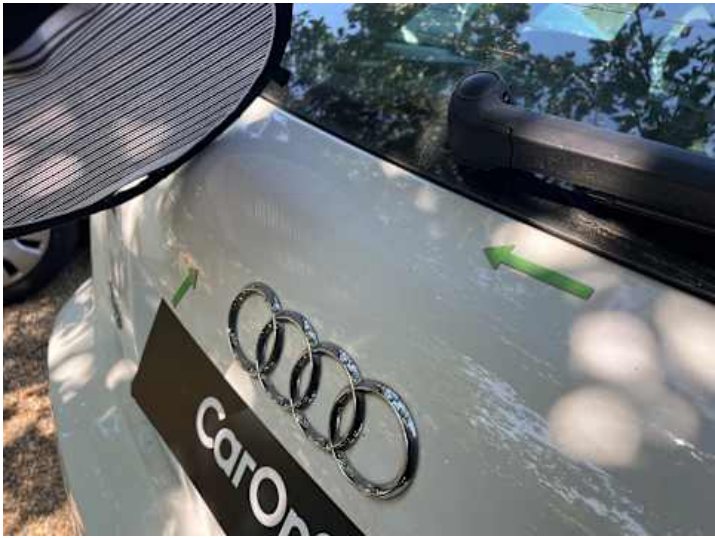
Heckklappe (Delle)
