## Volkswagen Transporter Multivan Comfortline

EZ 12/2005 | Van | Diesel | Schaltgetriebe | 424.128km  
Besteuerung: Differenzbesteuert (§25a UStG)  
Fahrzeugstandort: 18\*\*\*  
Fahrzeug aufgenommen am: 27.08.2026

# Hinweise zum Zustandsbericht

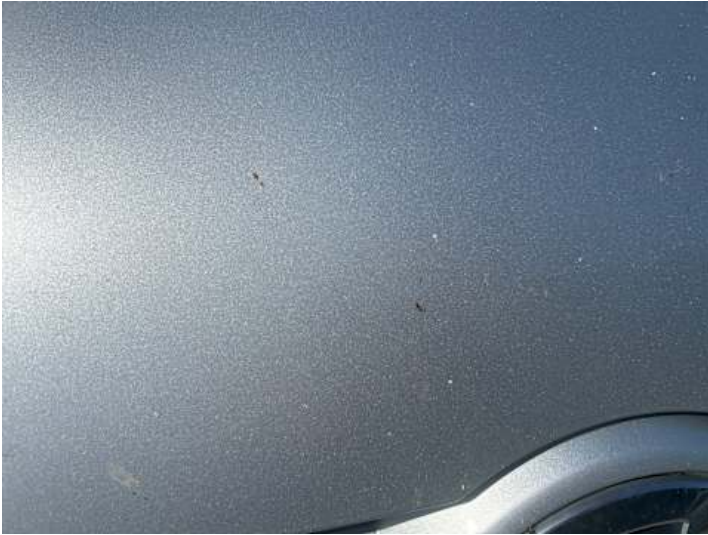
Motorhaube (Rost, Steinschlag)

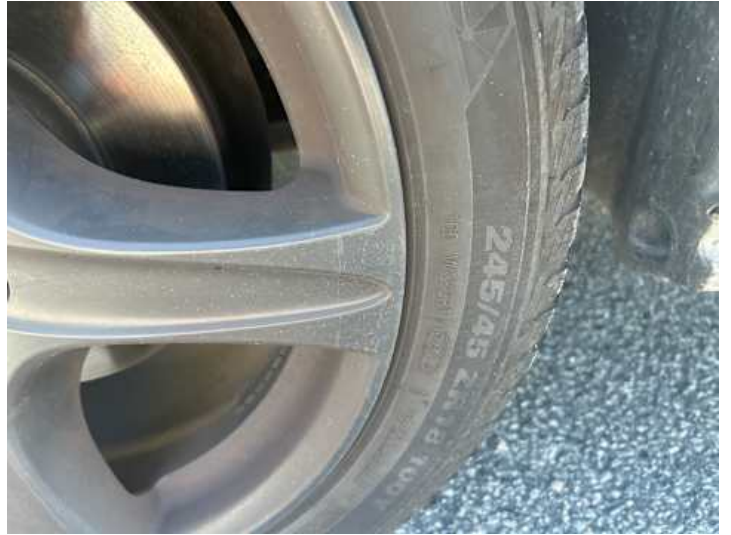
Rad (Kratzer)

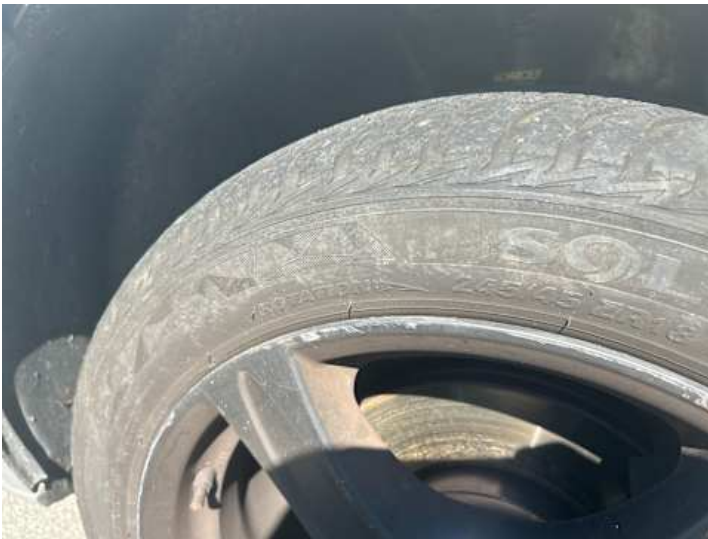
Rad (Kratzer, Kerben, Ungleichmäßig abgefahren)

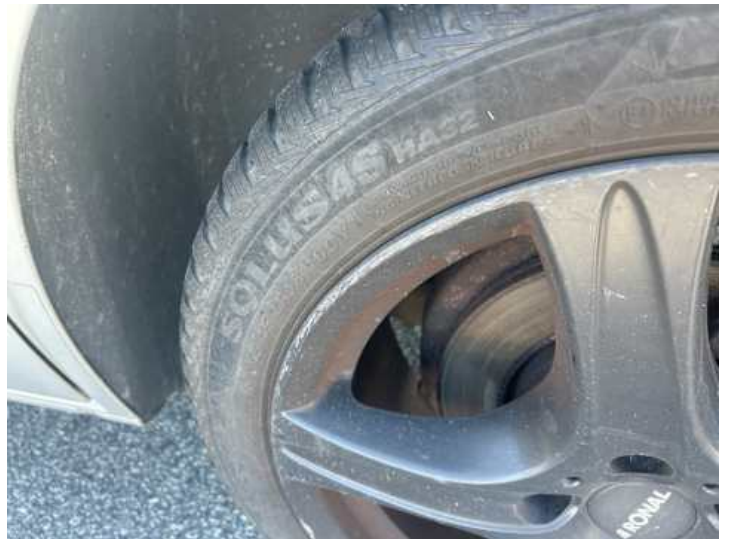
Rad (Kerben, Kratzer)

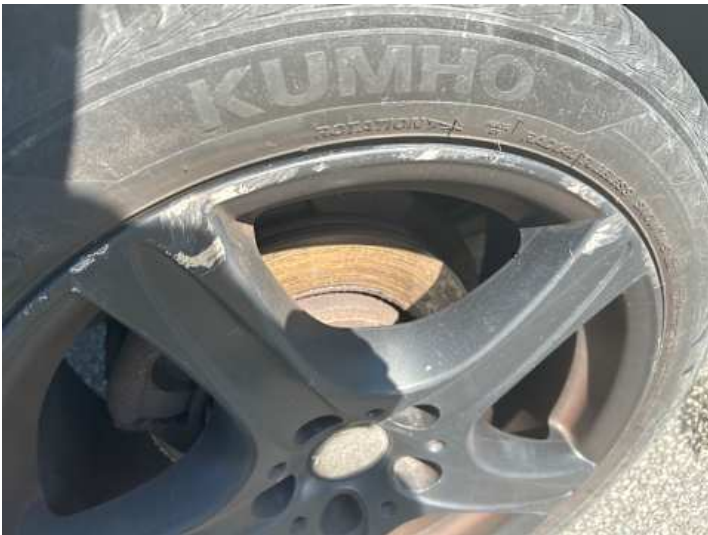
Rad (Kratzer, Kerben)

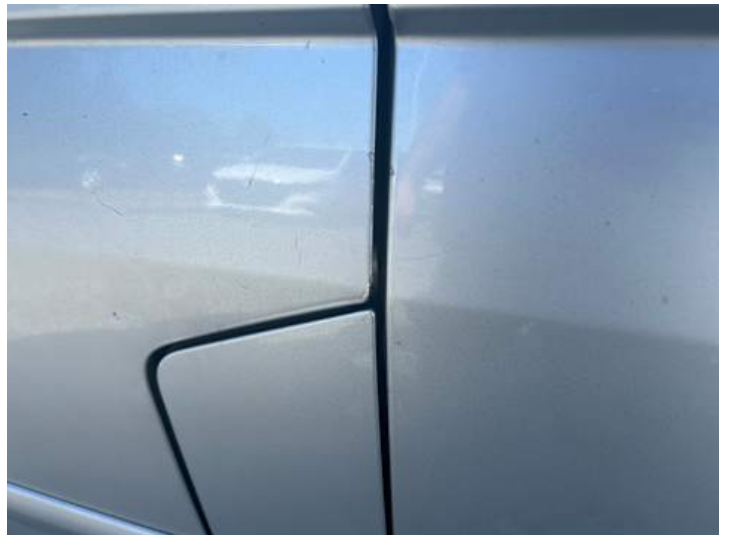
Fahrtür (Lackschaden, Kratzer)

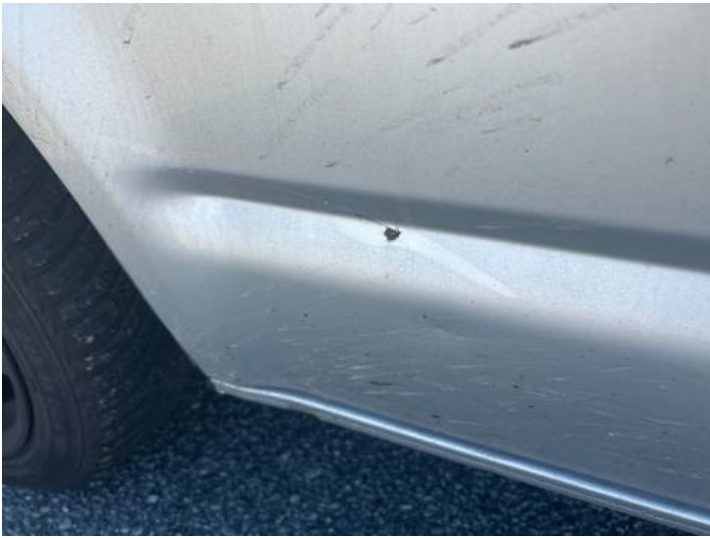
Fahrtür (Lackschaden, Kratzer)

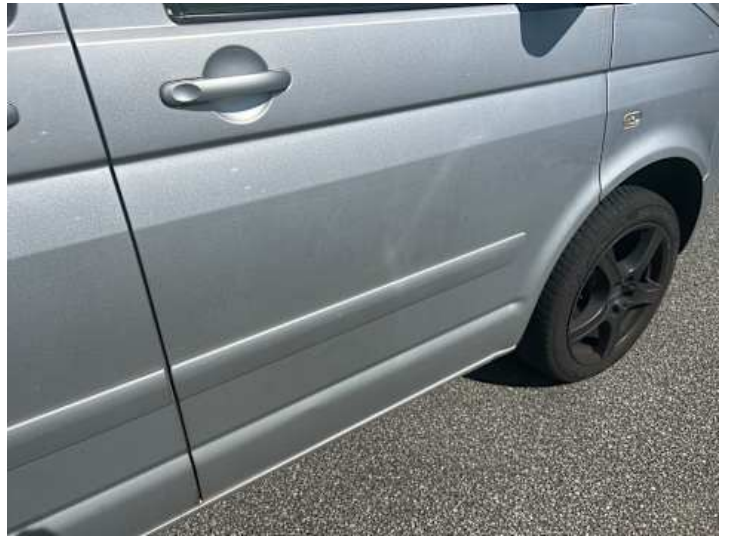
Beifahrtür (Kratzer)

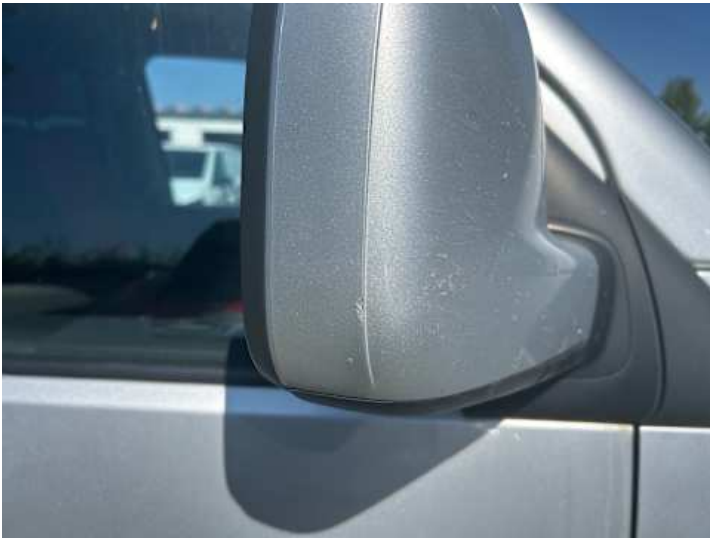
Beifahrtür (Kratzer)

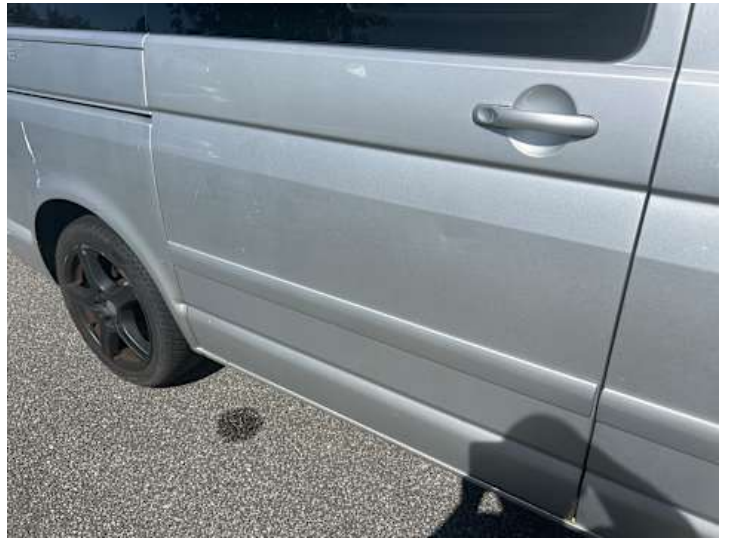
Türe hinten rechts (Kratzer, Rost)

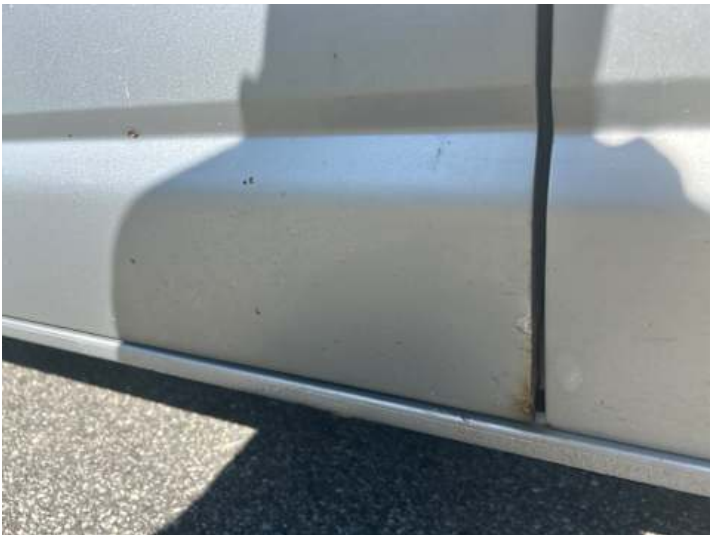
Türe hinten rechts (Kratzer, Rost)

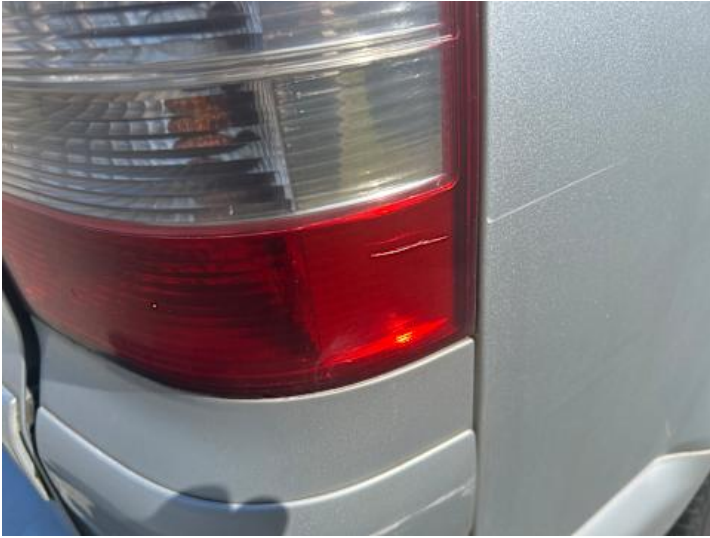
Rücklicht (rechts) (Kratzer)

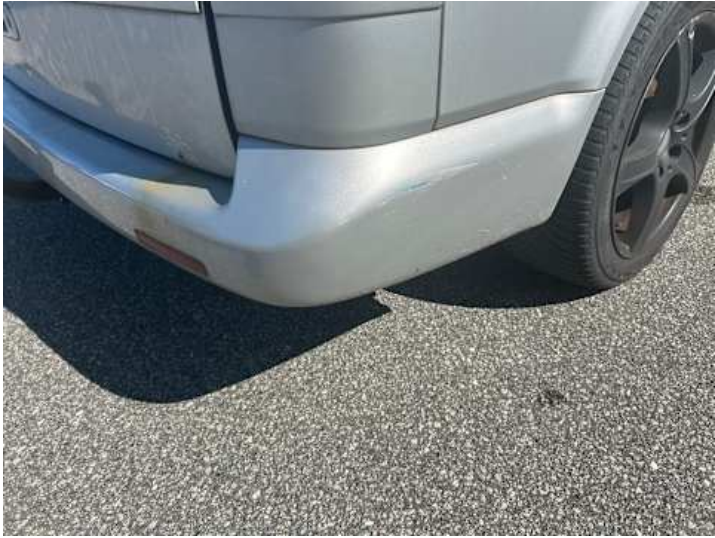
Stoßstange hinten (Kratzer)

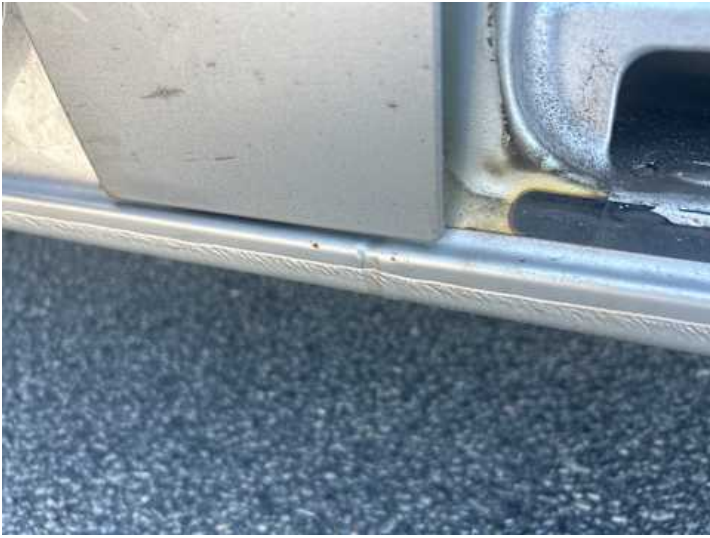
Schweller links (Rost)

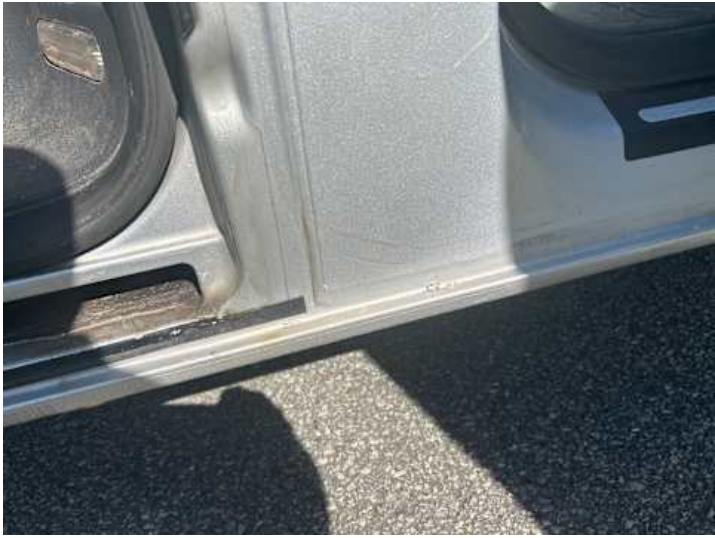
Schweller rechts (Kratzer, Rost)

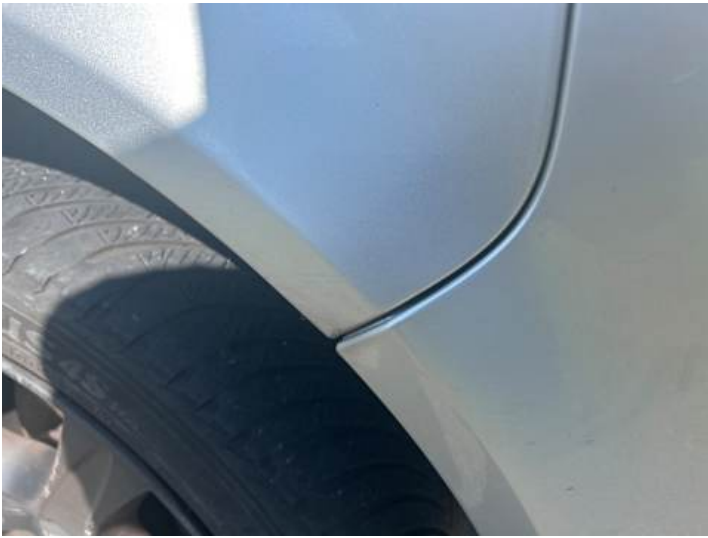
Kotflügel vorne rechts (Kratzer)

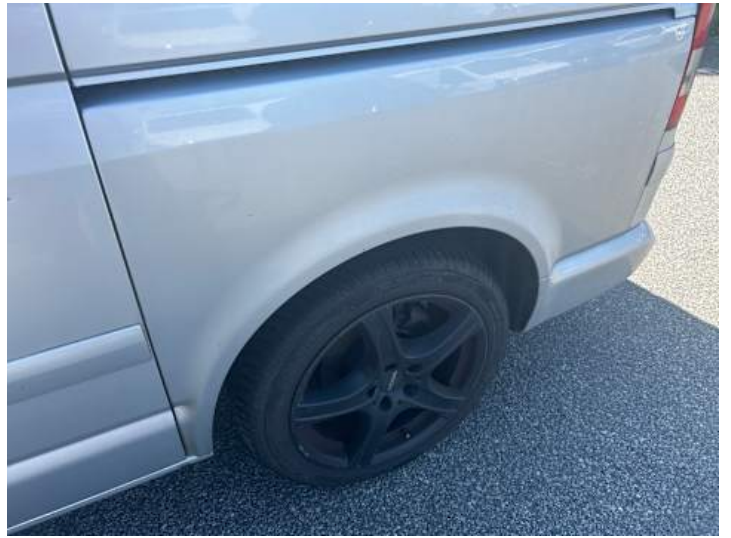
Seitenteil hinten links (Kratzer)

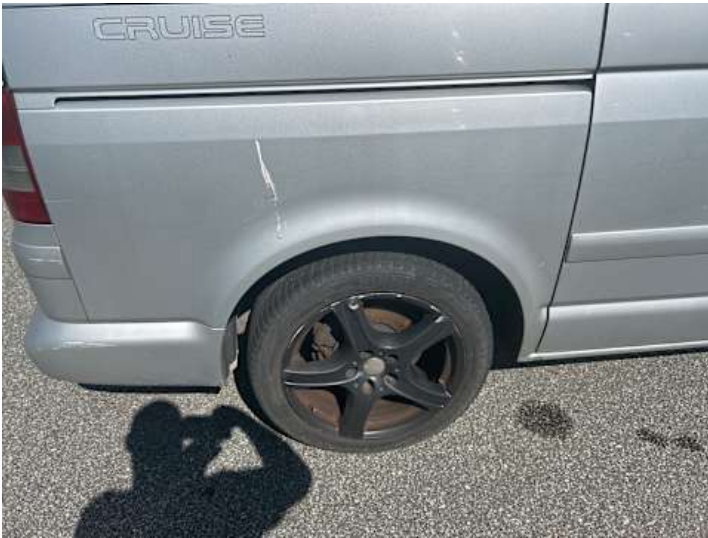
Seitenteil hinten rechts (Lackschaden, Kratzer)

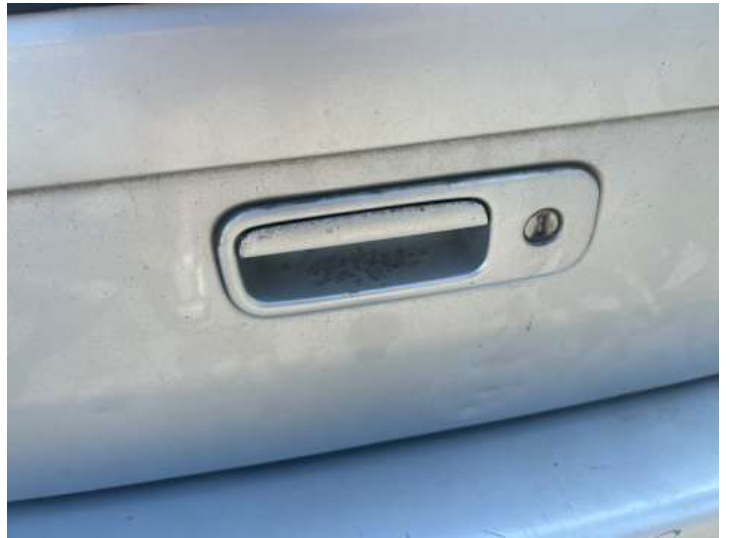
Heckklappe (Kratzer, Rost, Delle)

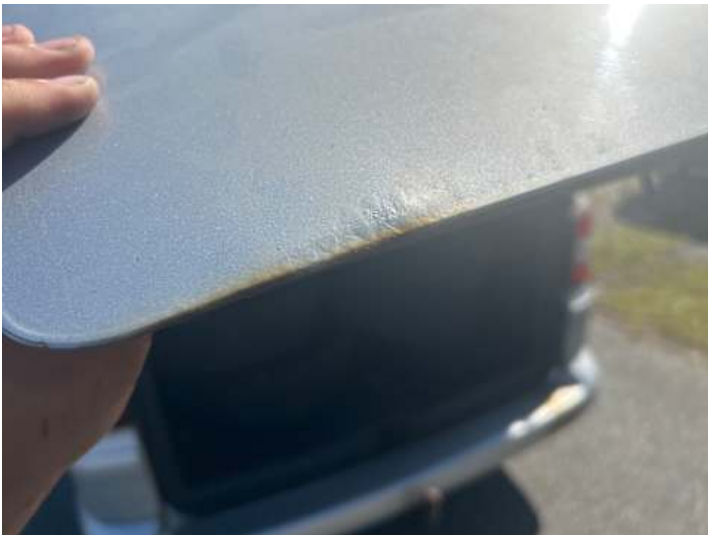
Heckklappe (Kratzer, Rost, Delle)

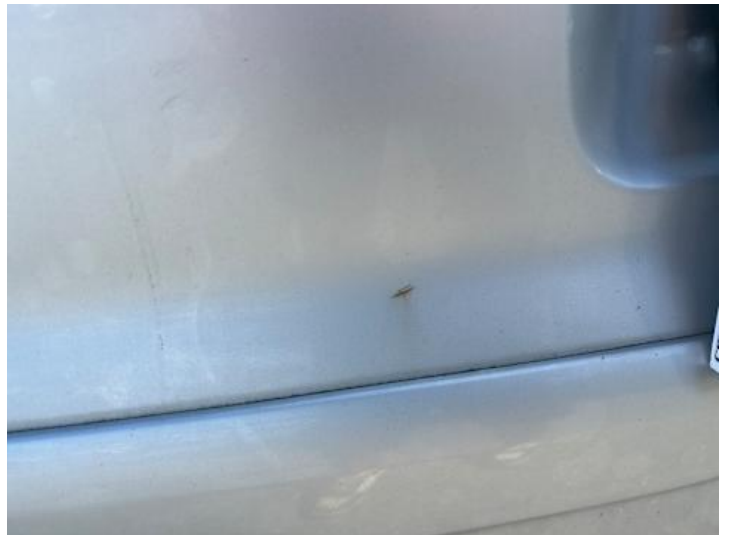
Heckklappe (Kratzer, Rost, Delle)

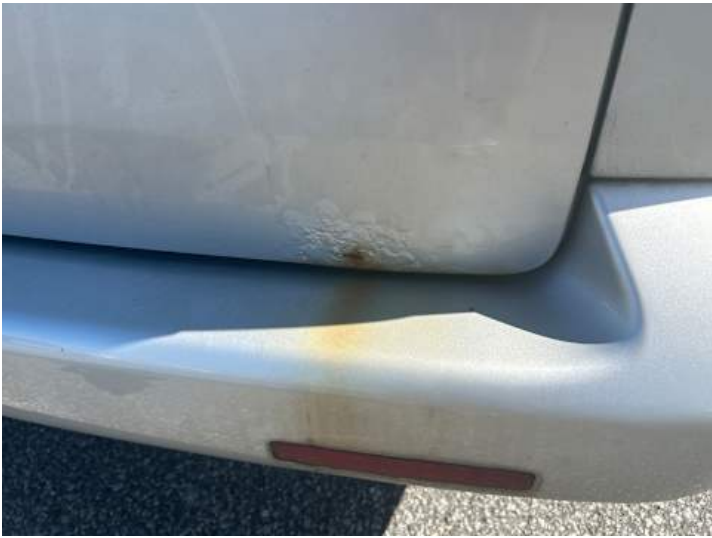
Heckklappe (Kratzer, Rost, Delle)

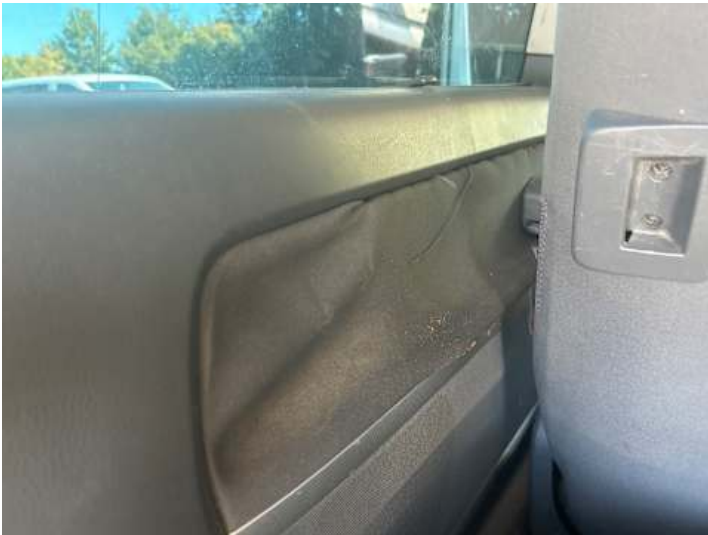
Innenraum (Diverse Schäden)

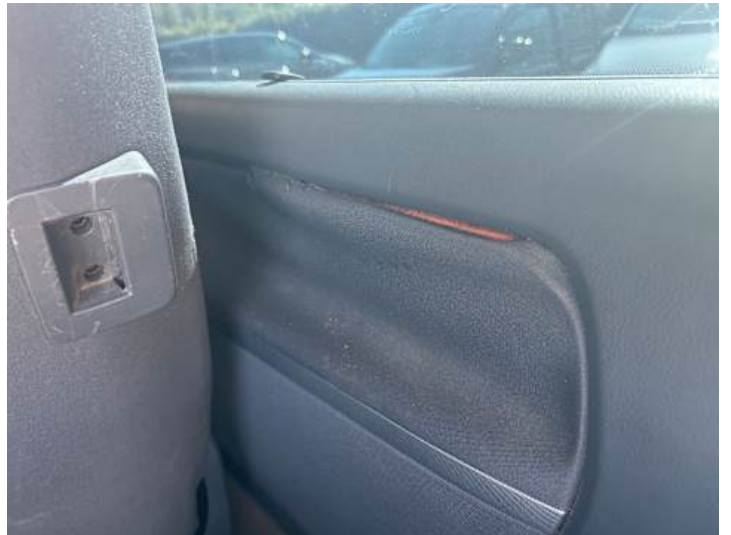
Innenraum (Diverse Schäden)

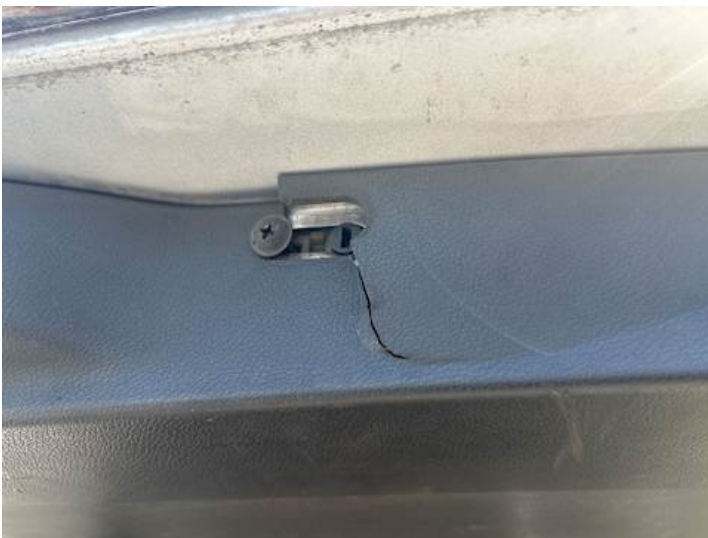
Innenraum (Diverse Schäden)

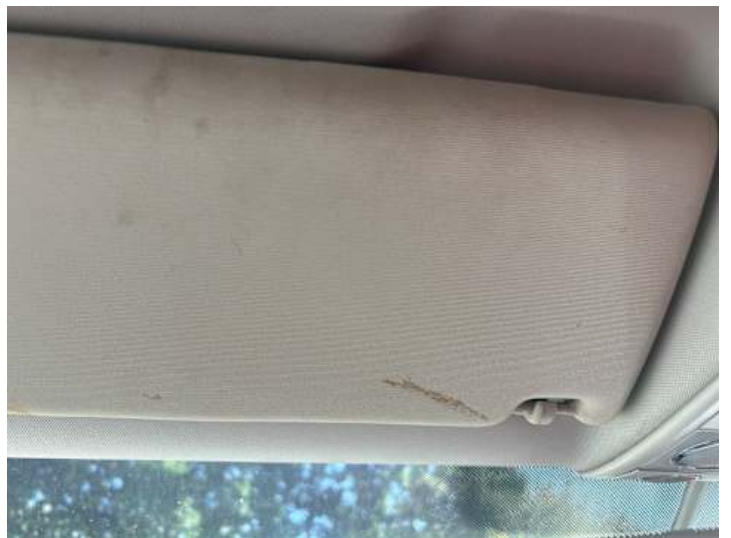
Innenraum (Verschmutzung)

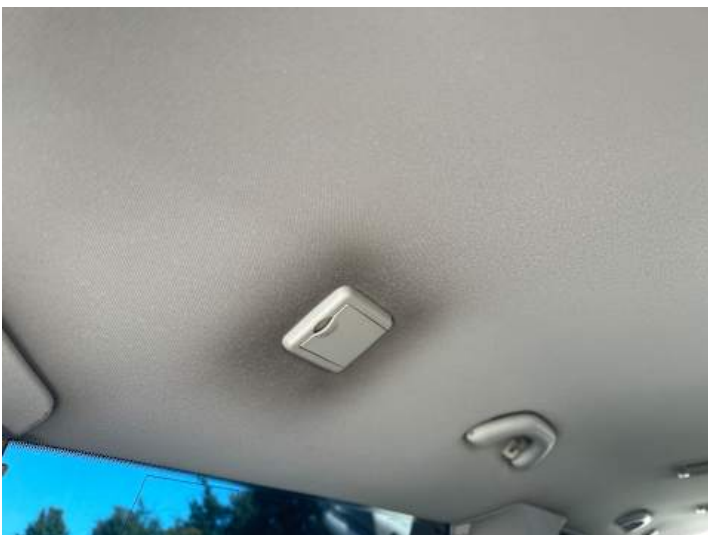
Innenraum (Verschmutzung)

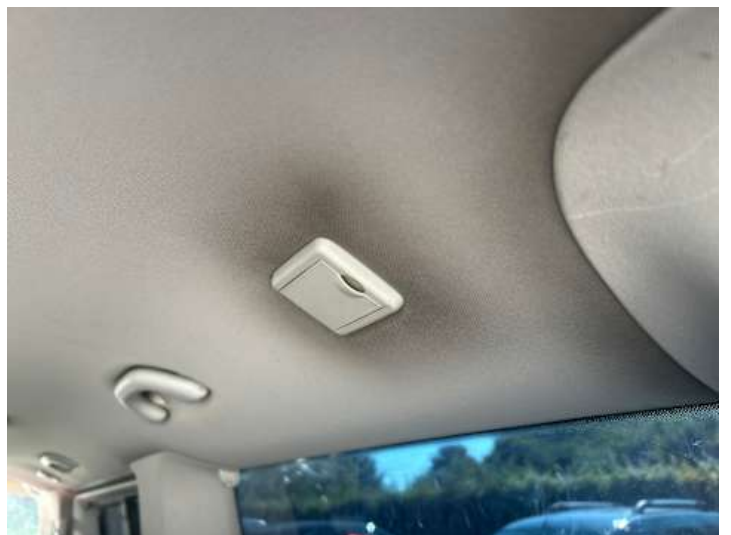
Innenraum (Verschmutzung)

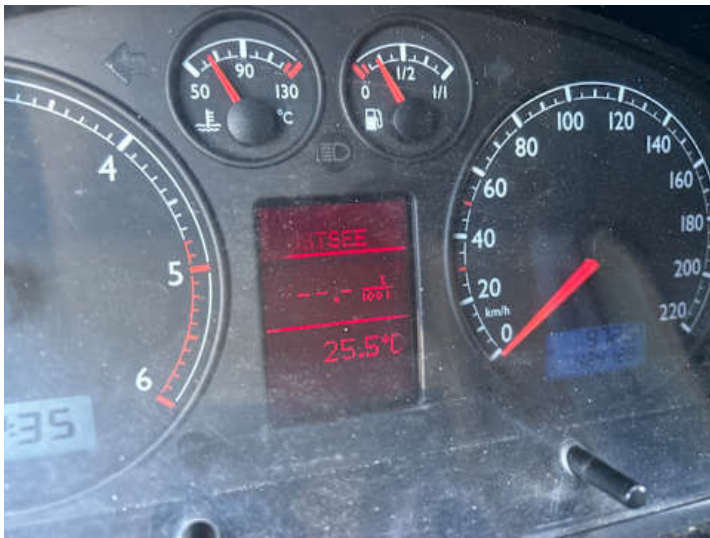
Raucherfahrzeug; Eine Funkfernbedienung ohne Funktion;

Innenraum (Ohne Funktion)

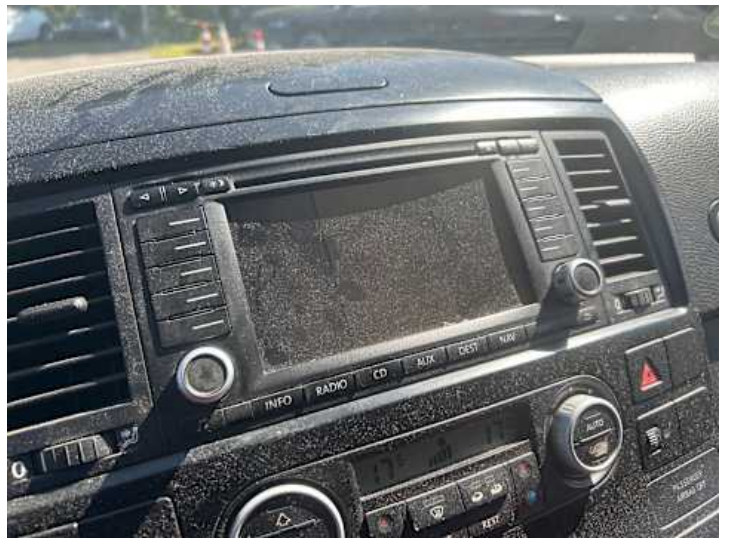
Innenraum (Ohne Funktion)

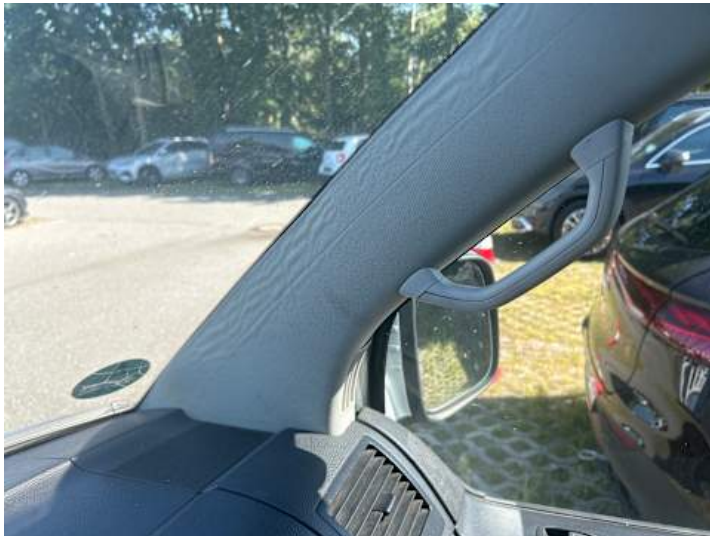
Innenraum (Anderer Schaden, Wassereintritt): Dachhimmel hängt

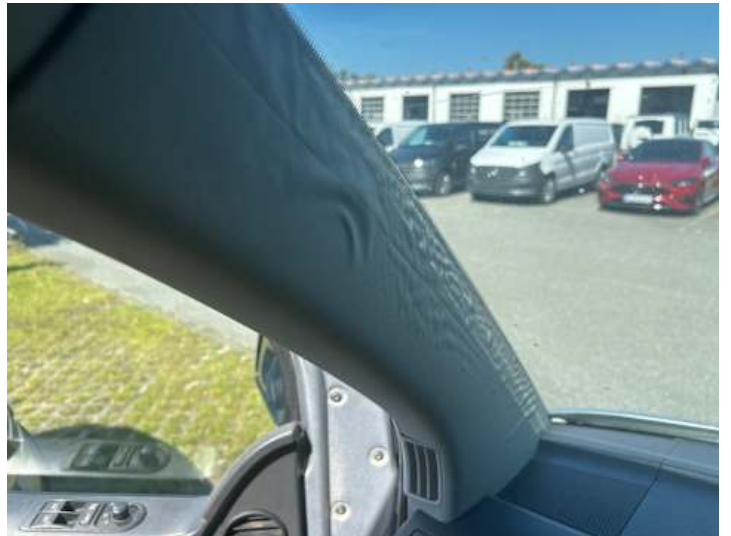
Innenraum (Anderer Schaden, Wassereintritt): Dachhimmel hängt

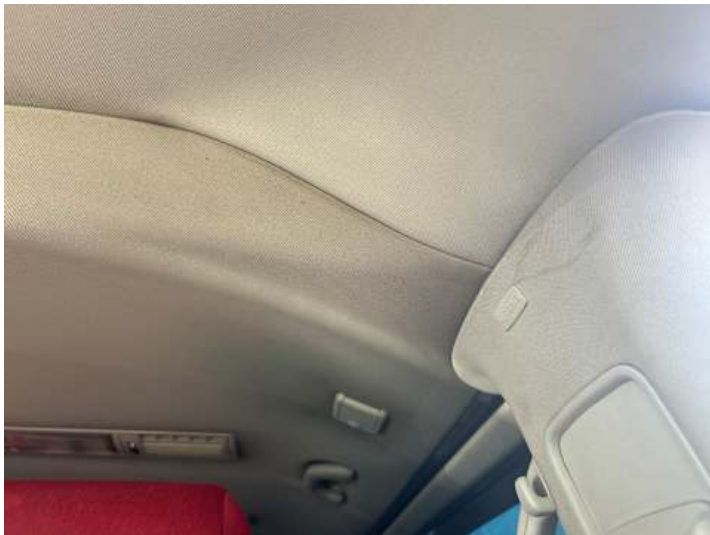
Innenraum (Anderer Schaden, Wassereintritt): Dachhimmel hängt

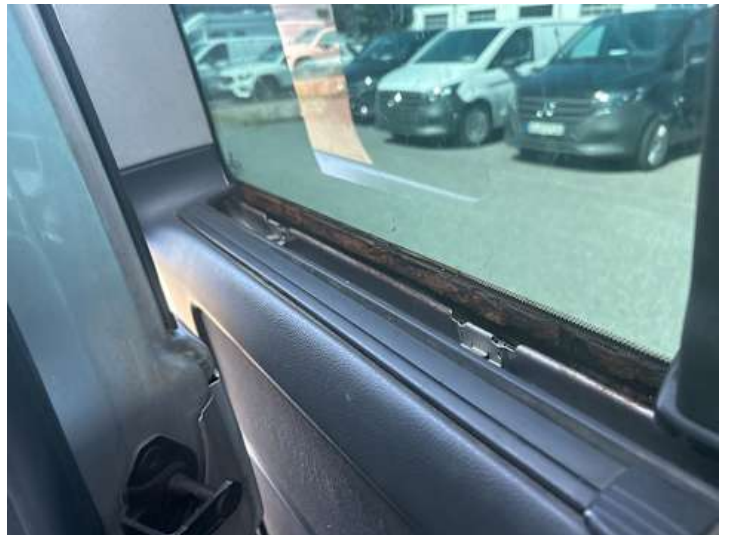
Innenraum (Anderer Schaden): Fehlt

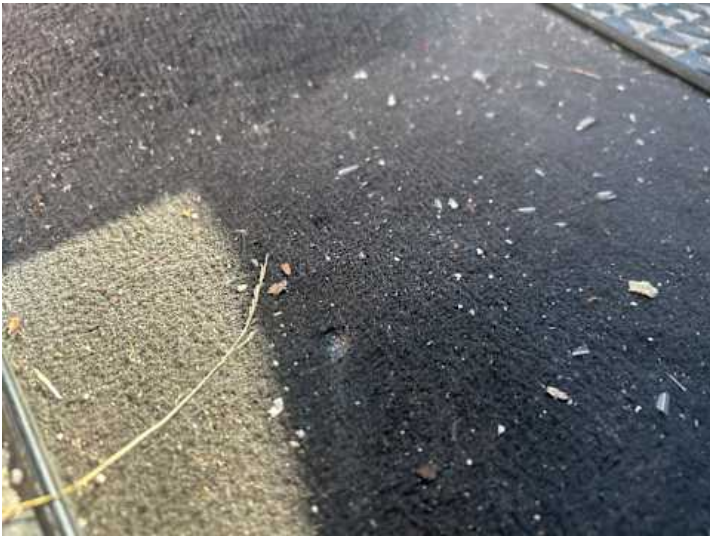
Innenraum (Brandloch)

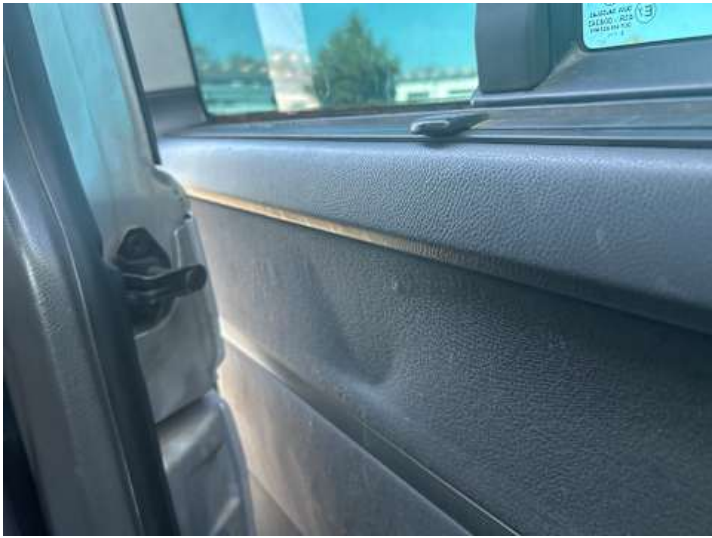
Innenraum (Verschleiß)

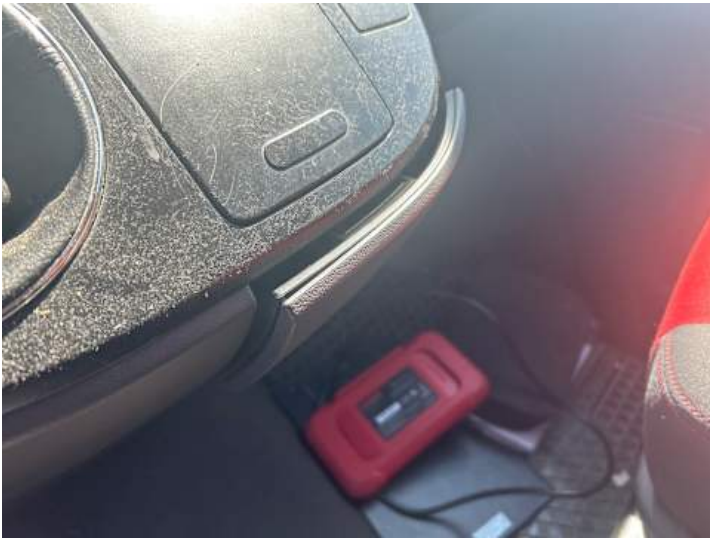
Innenraum (Verschleiß)

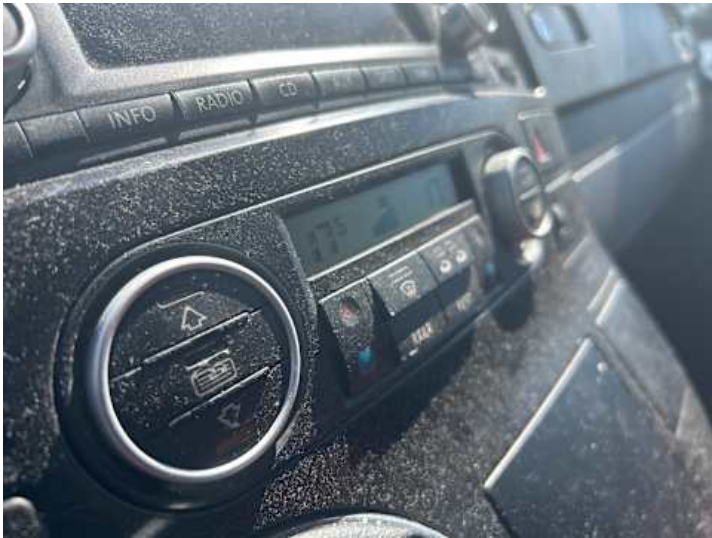
Innenraum (Verschleiß)

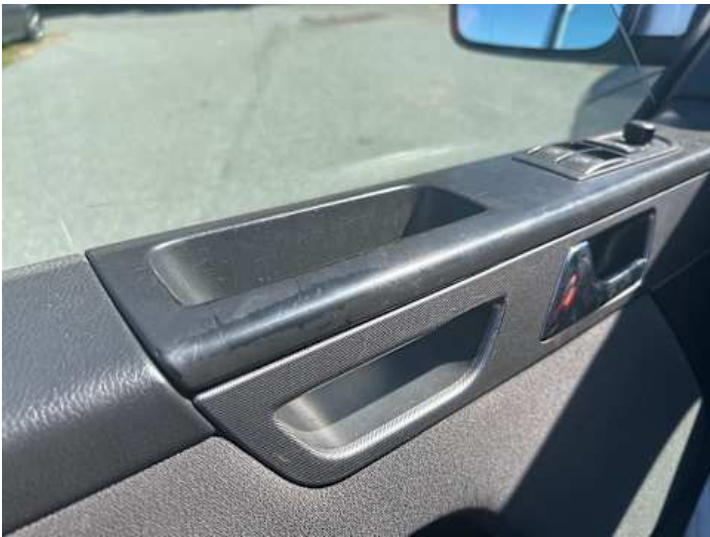
Innenraum (Verschleiß)

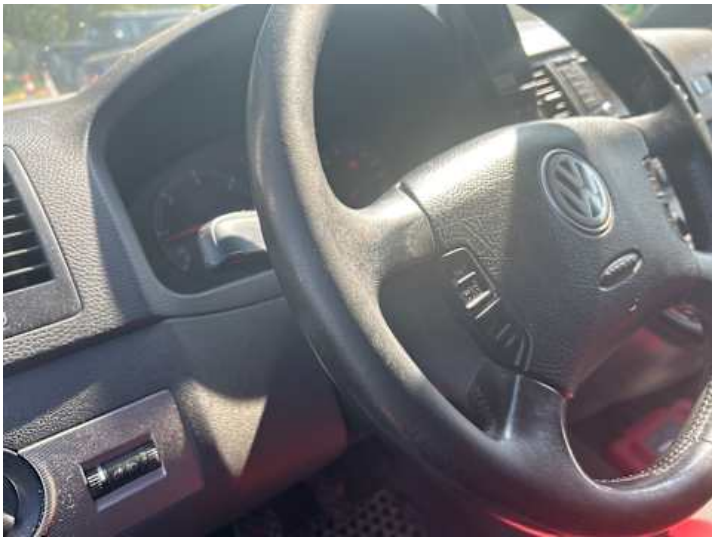
Innenraum (Verschleiß)

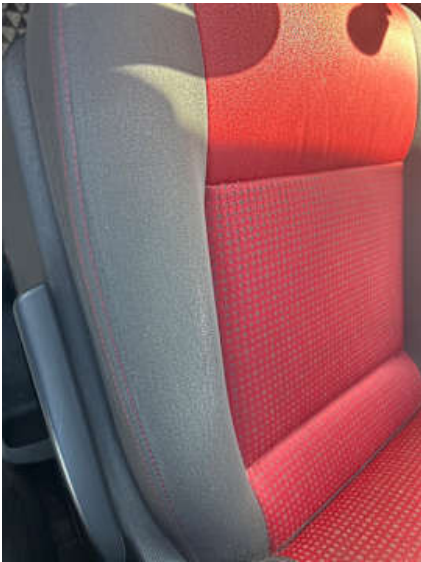
Innenraum (Verschleiß)

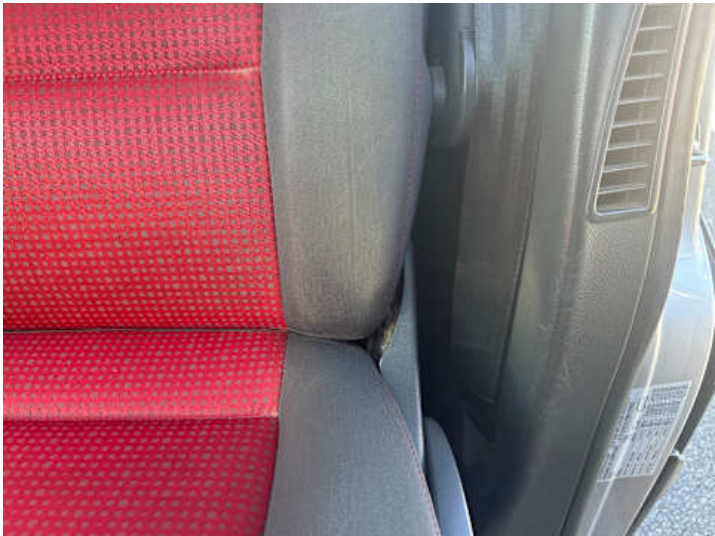
Innenraum (Verschleiß)
