## Mercedes-Benz 111 CDI lang

EZ 06/2019 | Van | Diesel | Schaltgetriebe | 127.158km  
Besteuerung: Differenzbesteuert (§25a UStG)  
Fahrzeugstandort: 83\*\*\*  
Fahrzeug aufgenommen am: 05.08.2026

# Hinweise zum Zustandsbericht

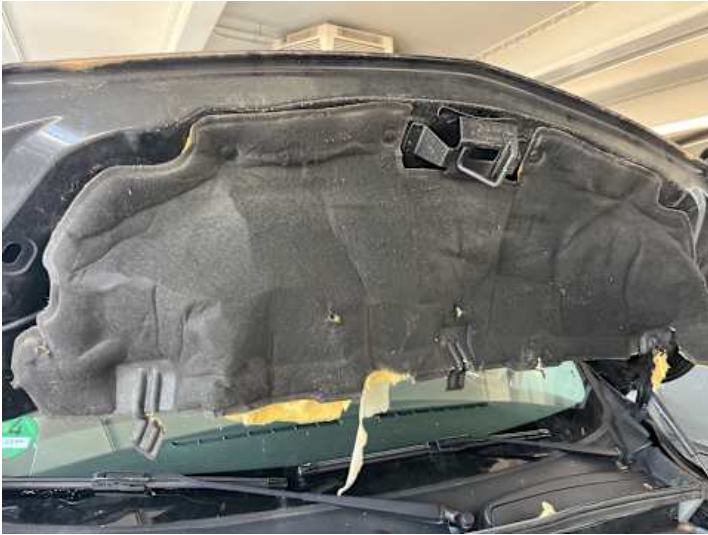
Motorhaube (Riss/Bruch)

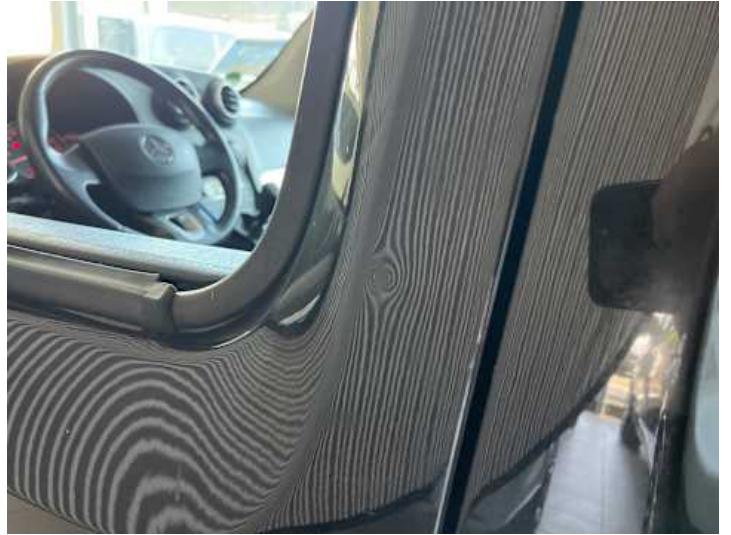
Fahrtür (Delle)

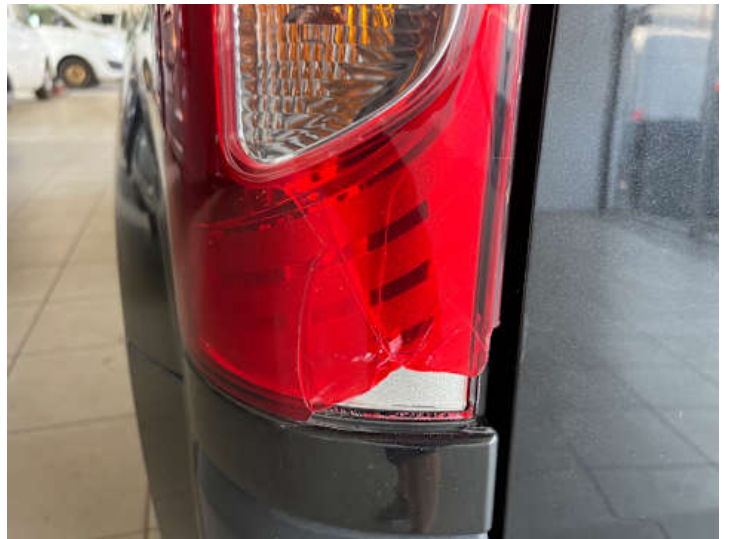
Rücklicht (links) (Riss/Bruch)
