## Opel Zafira Family

EZ 05/2014 | Van | Benzin | Schaltgetriebe | 121.341km  
Besteuerung: Differenzbesteuert (§25a UStG)  
Fahrzeugstandort: 59\*\*\*  
Fahrzeug aufgenommen am: 30.07.2026

# Hinweise zum Zustandsbericht

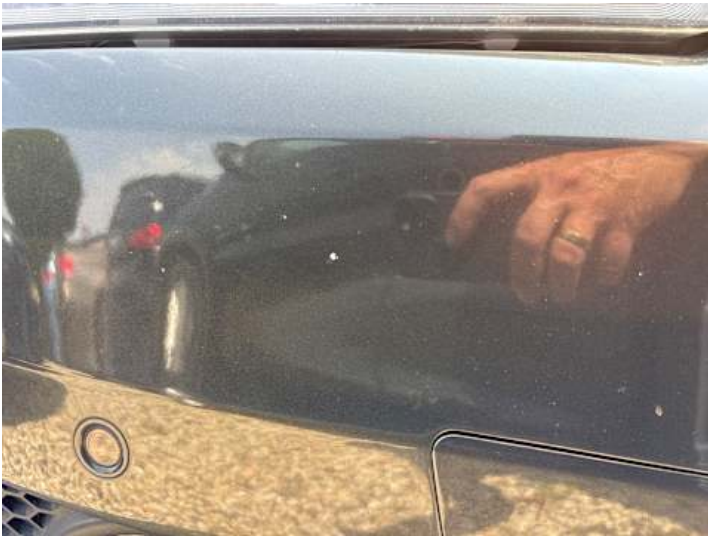
Stoßstange vorne (Steinschlag)

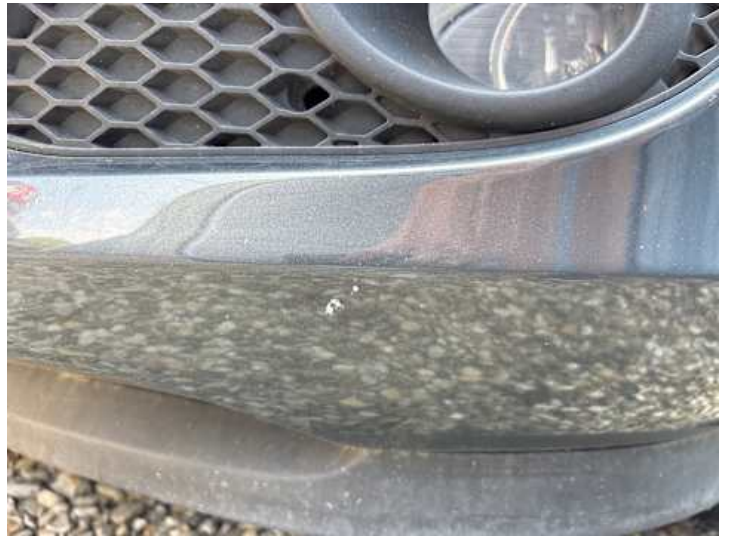
Stoßstange vorne (Steinschlag)

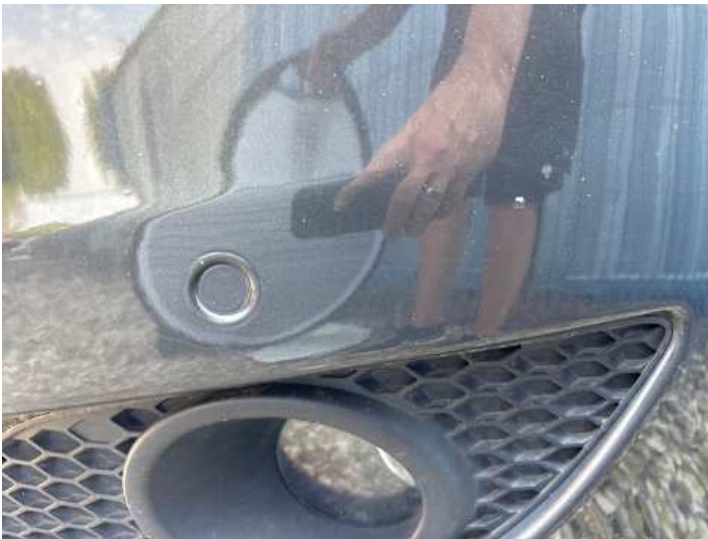
Stoßstange vorne (Steinschlag)

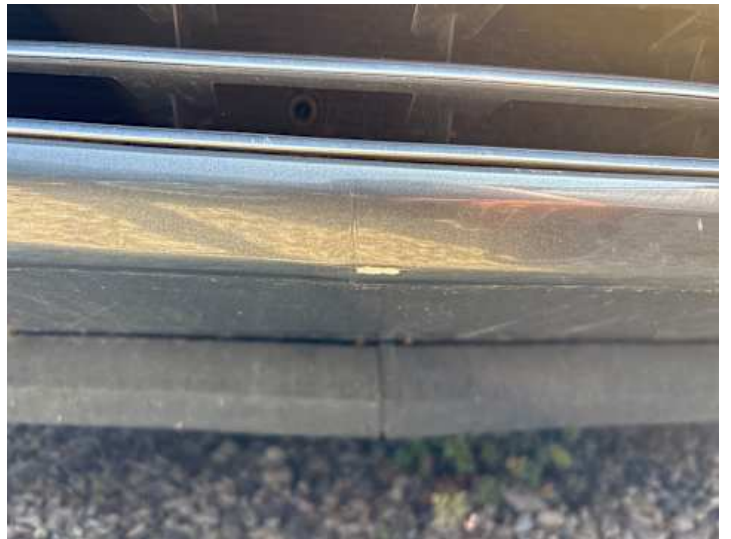
Stoßstange vorne (Kratzer, Verformung)

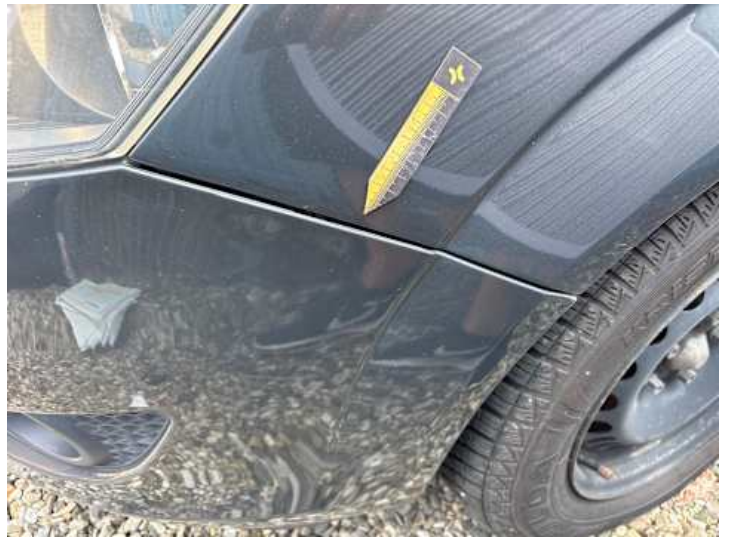
Stoßstange vorne (Spaltmaße ungenau)

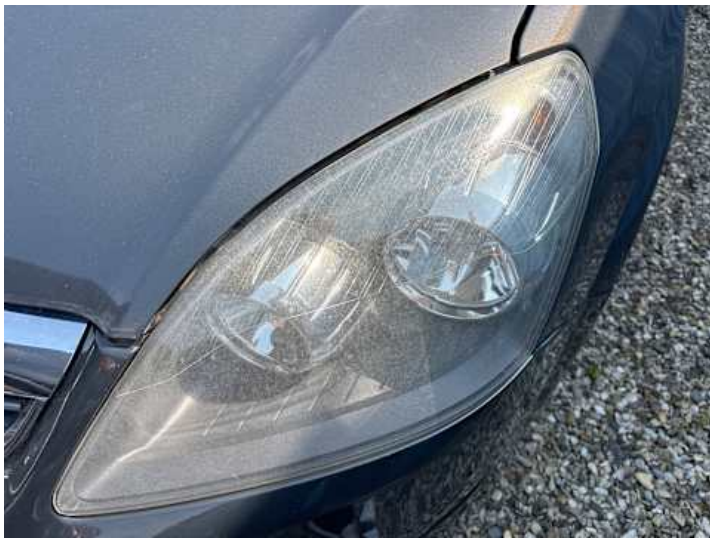
Scheinwerfer (links) (Blind)

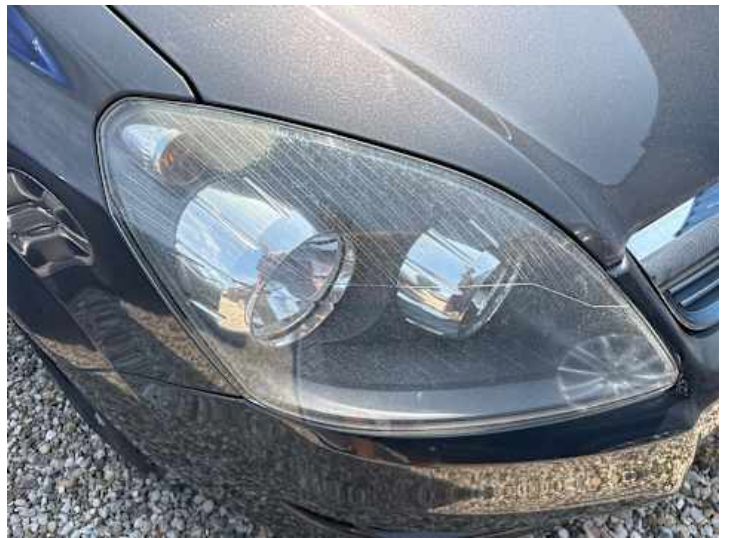
Scheinwerfer (rechts) (Blind)

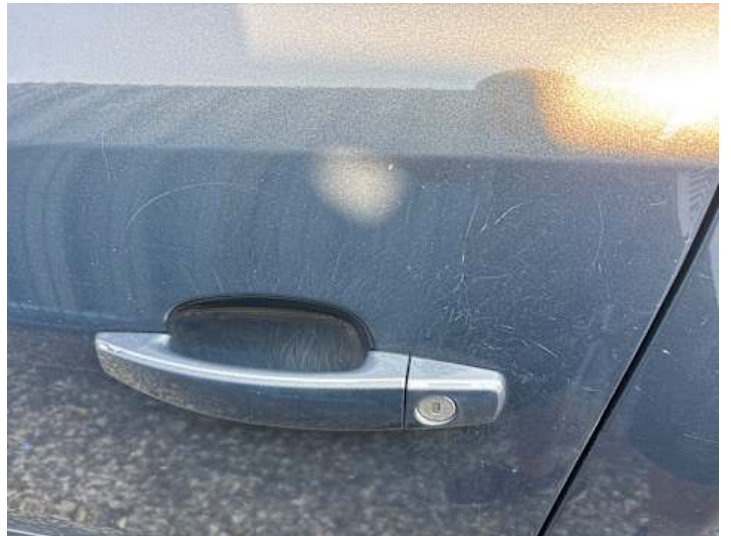
Fahrtür (Kratzer)

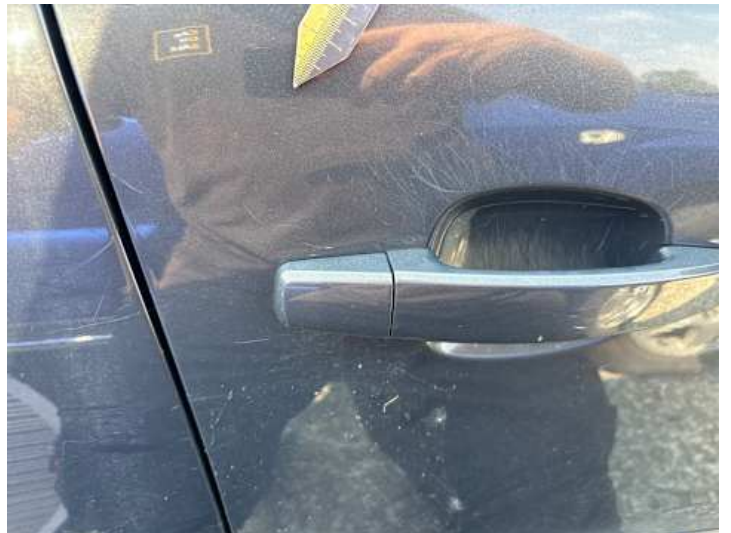
Beifahrtür (Kratzer)

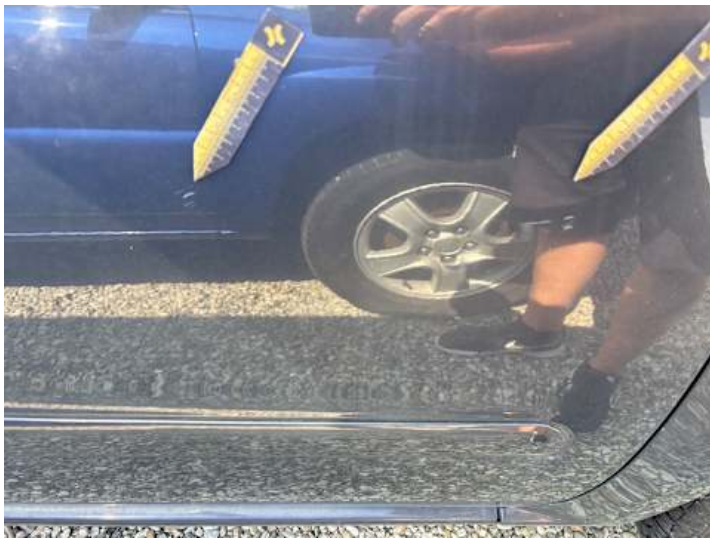
Beifahrertür (Kratzer)

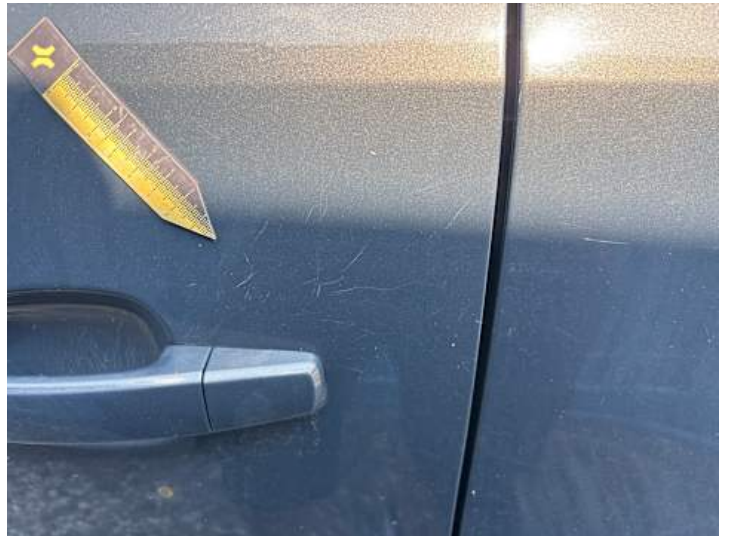
Türe hinten links (Kratzer)

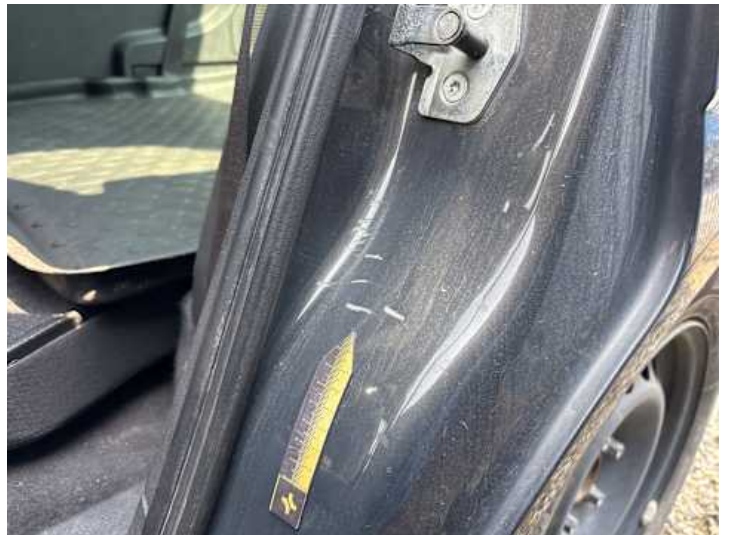
Türe hinten links (Kratzer, Delle)

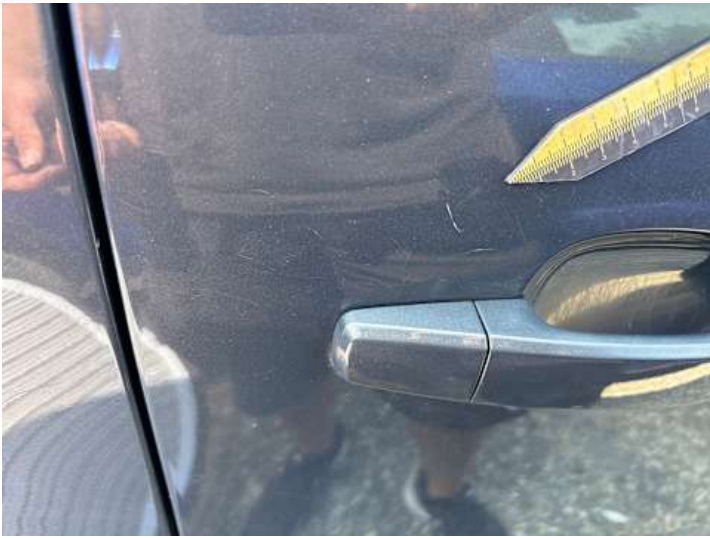
Türe hinten rechts (Kratzer)

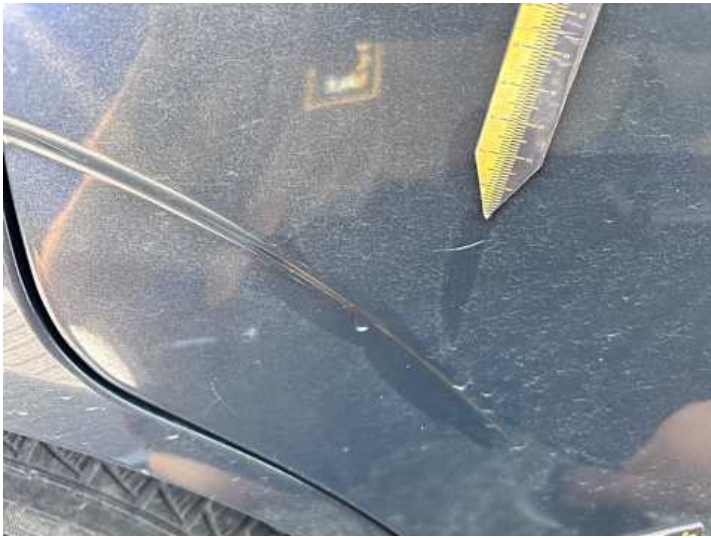
Türe hinten rechts (Kratzer)

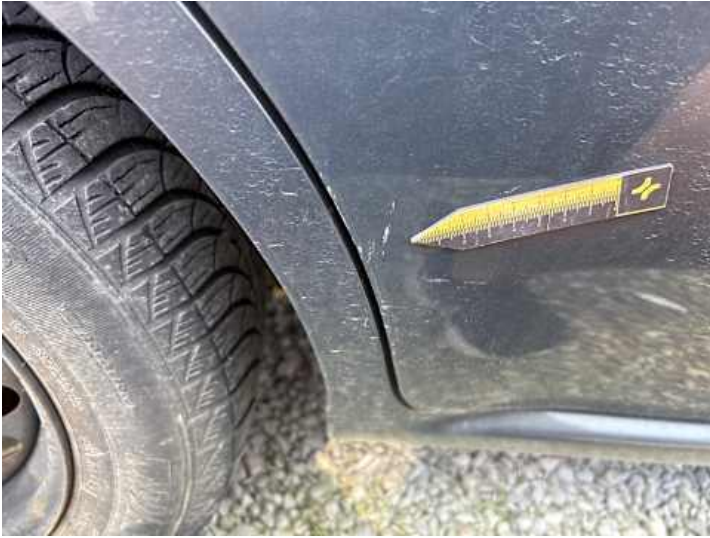
Türe hinten rechts (Kratzer)

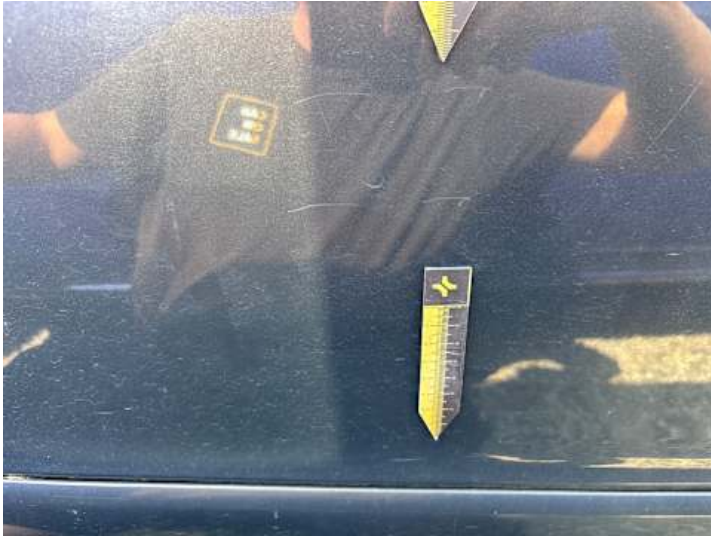
Türe hinten rechts (Kratzer)

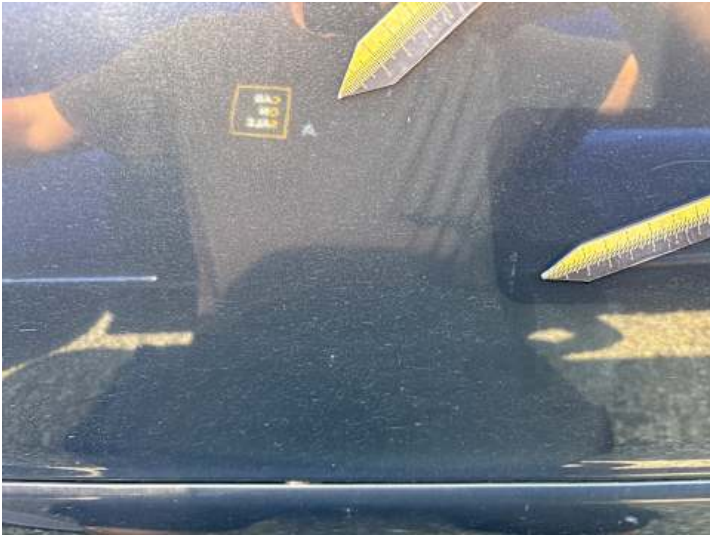
Türe hinten rechts (Kratzer)

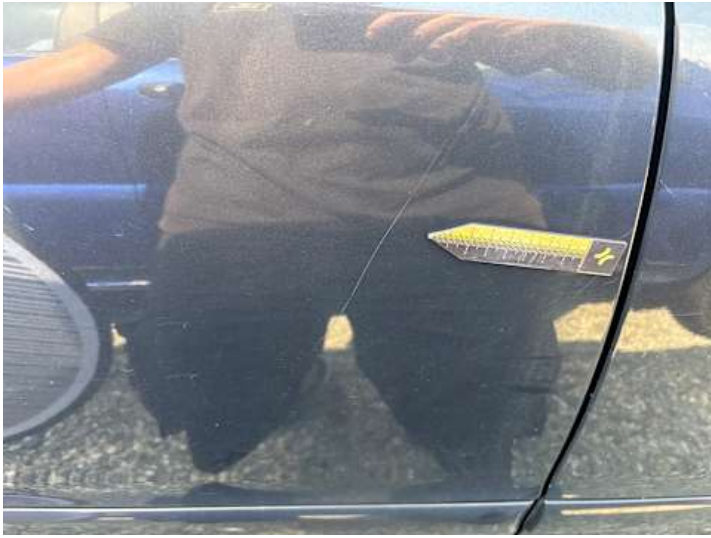
Türe hinten rechts (Kratzer)

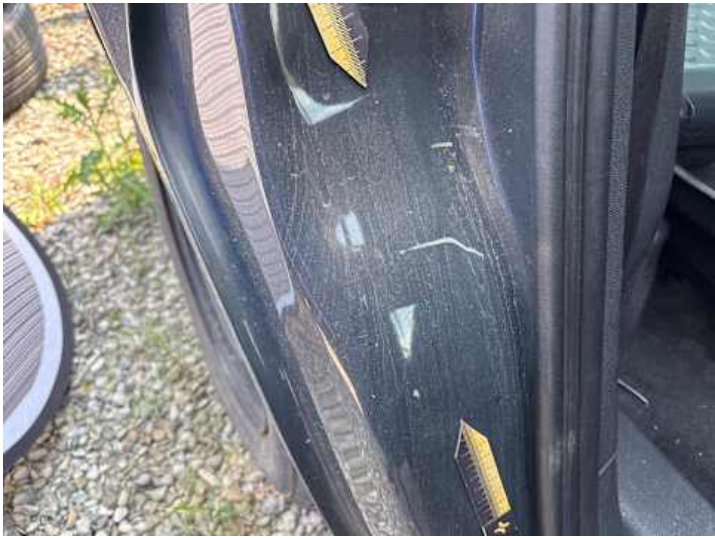
Türe hinten rechts (Kratzer, Delle)

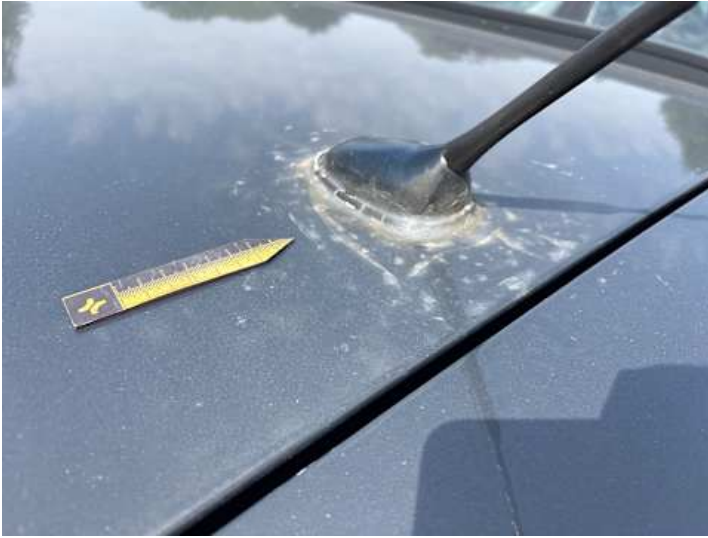
Dach (Anderer Schaden): Antenne verklebt

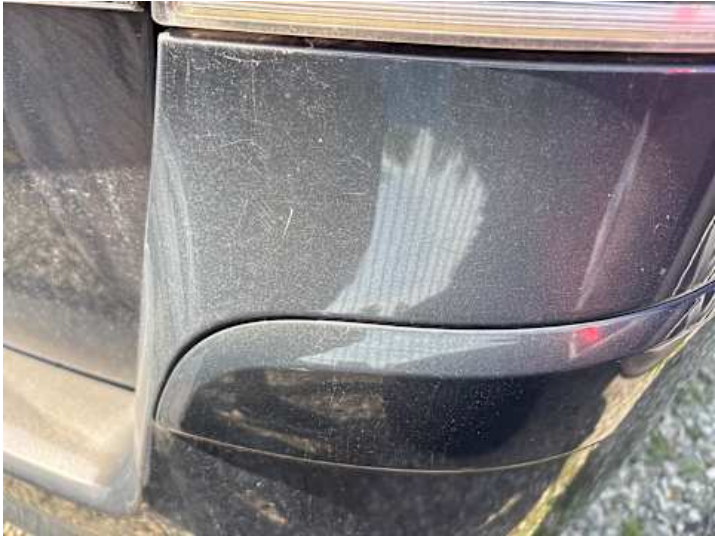
Stoßstange hinten (Kratzer)

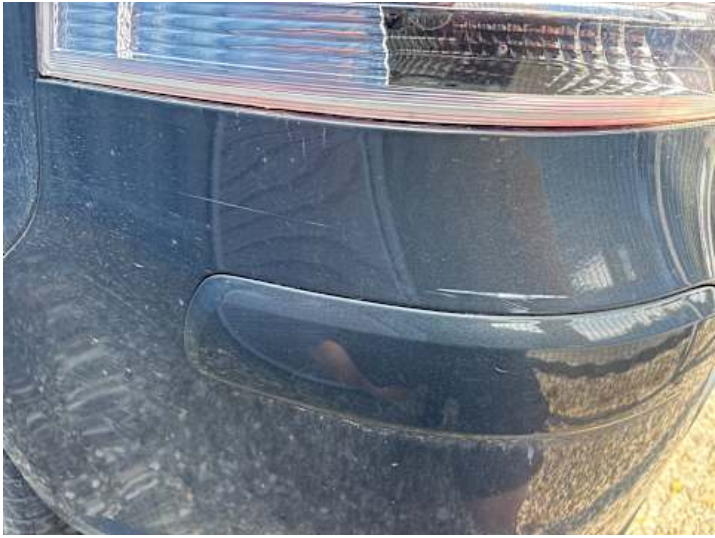
Stoßstange hinten (Kratzer)

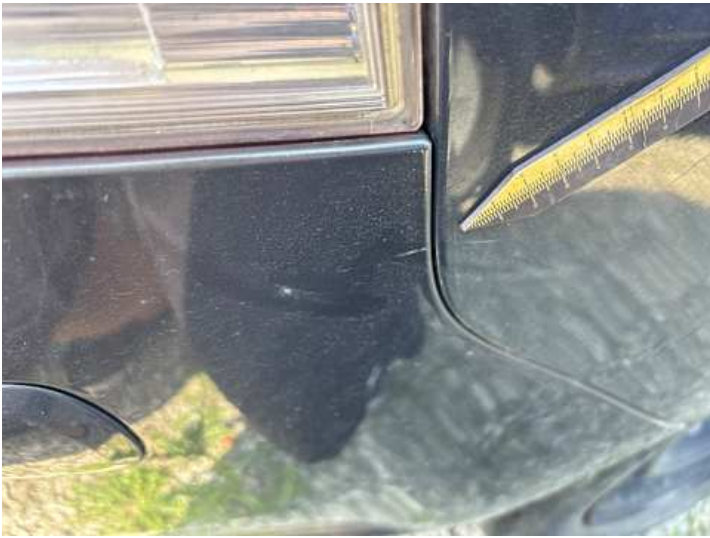
Stoßstange hinten (Kratzer)

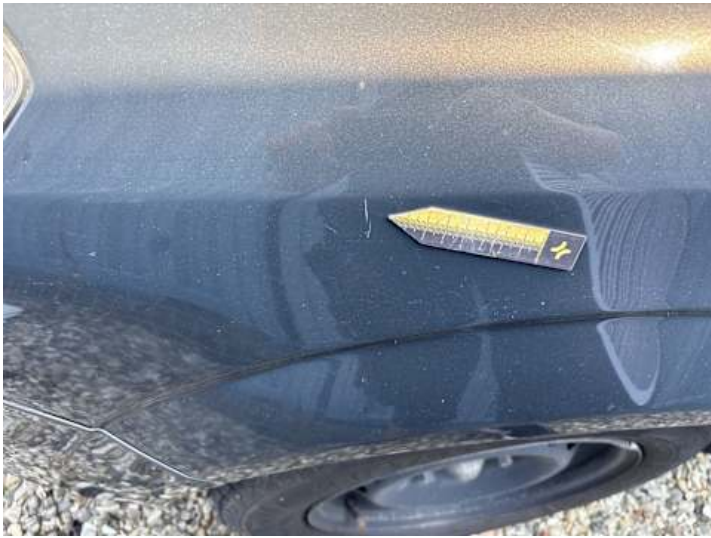
Kotflügel vorne links (Kratzer)

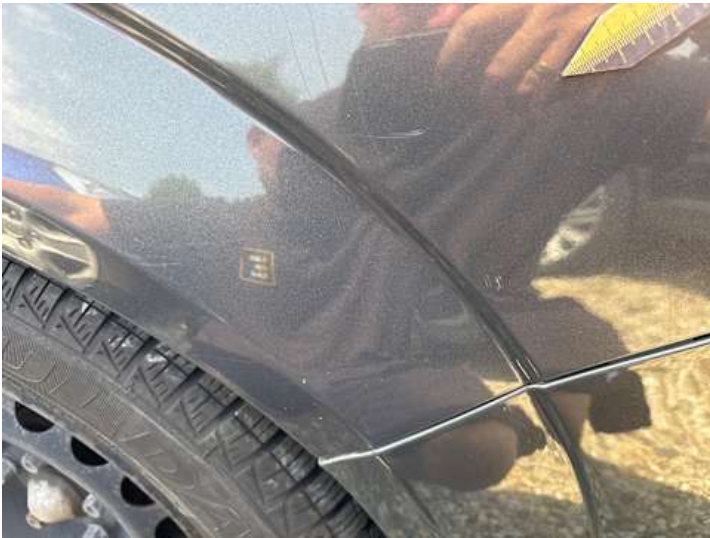
Kotflügel vorne rechts (Kratzer)

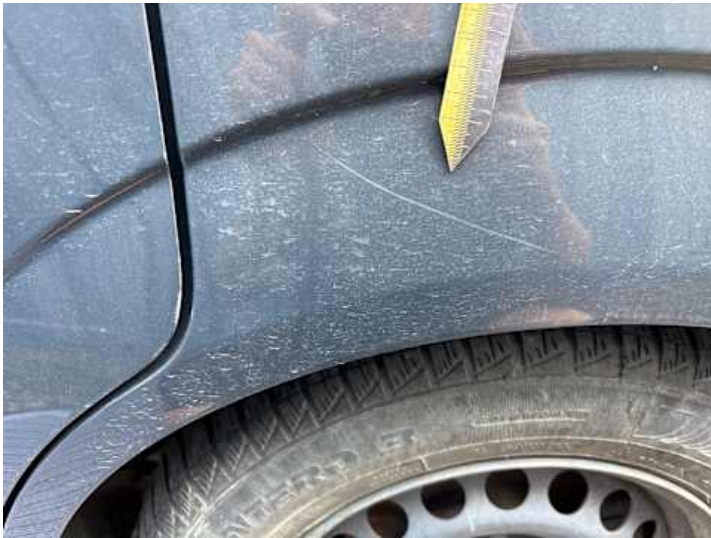
Seitenteil hinten links (Kratzer)

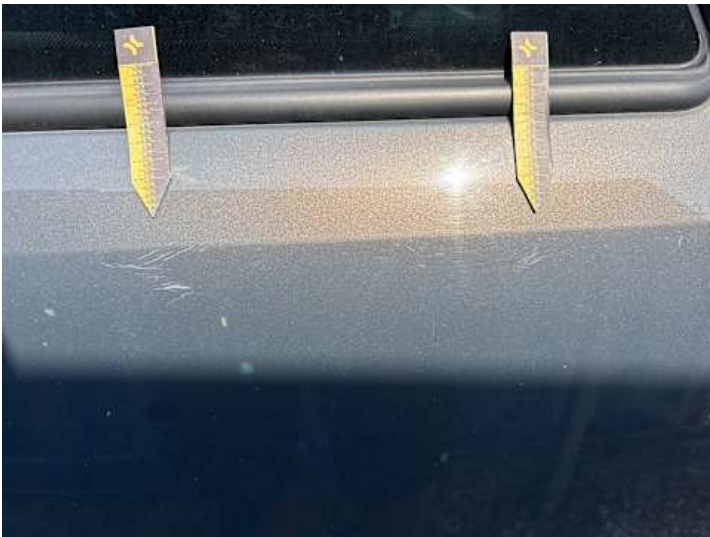
Seitenteil hinten links (Kratzer)

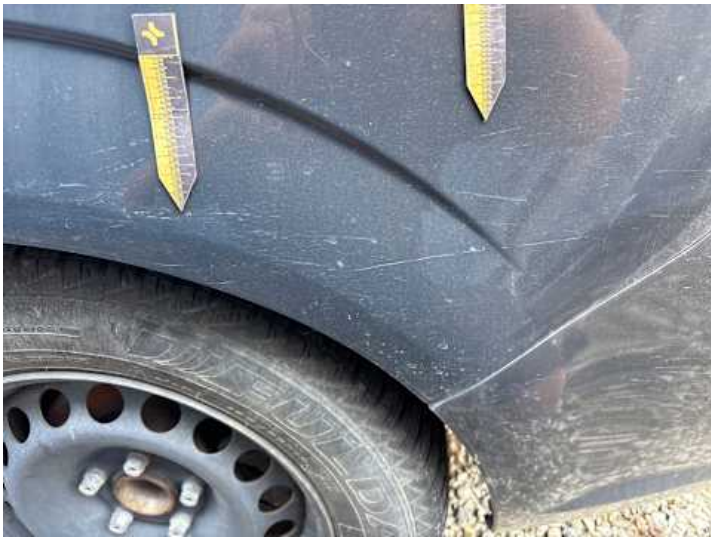
Seitenteil hinten links (Kratzer)

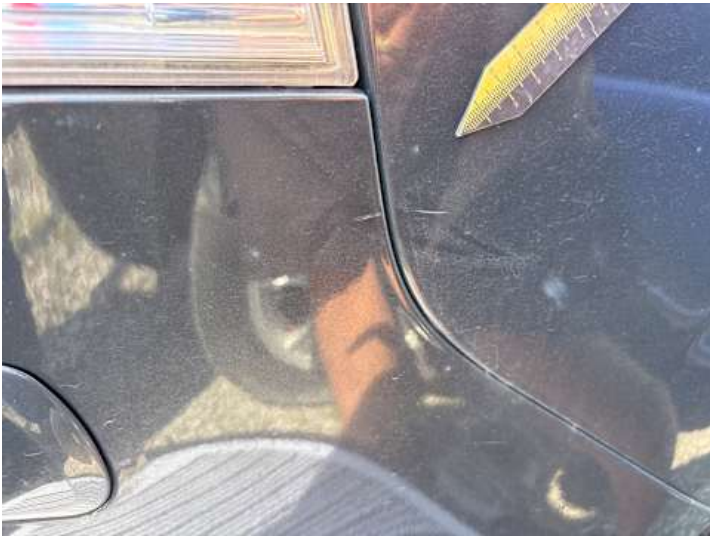
Seitenteil hinten rechts (Kratzer)

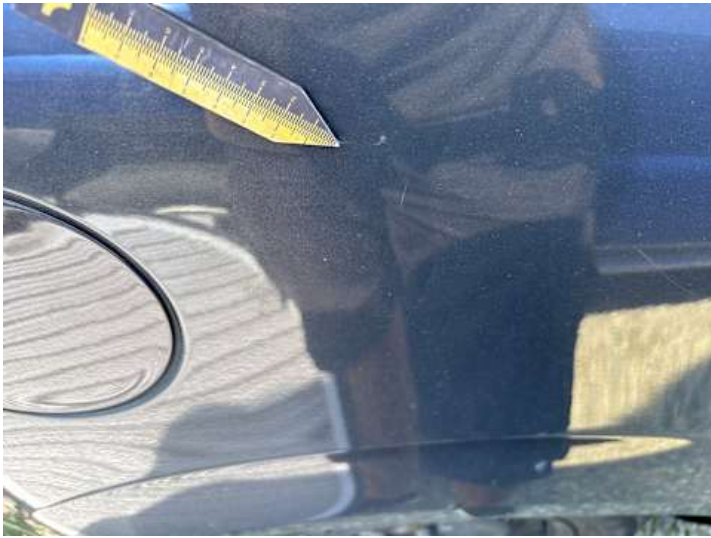
Seitenteil hinten rechts (Kratzer)

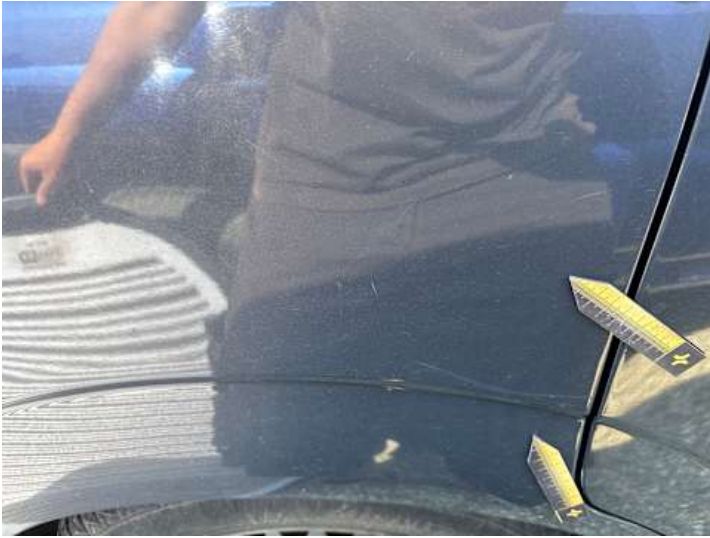
Seitenteil hinten rechts (Kratzer)

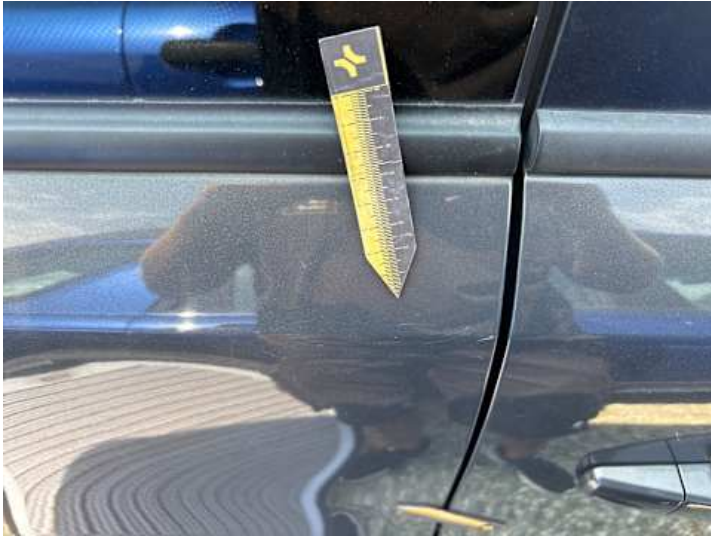
Seitenteil hinten rechts (Kratzer)

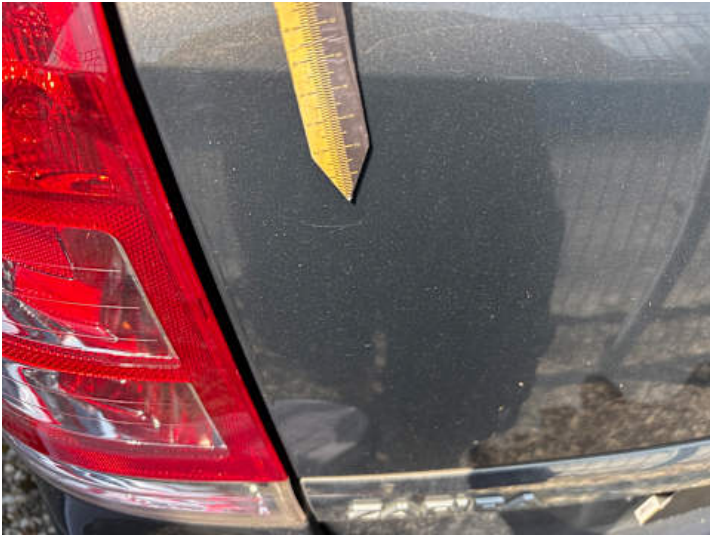
Heckklappe (Delle, Kratzer)

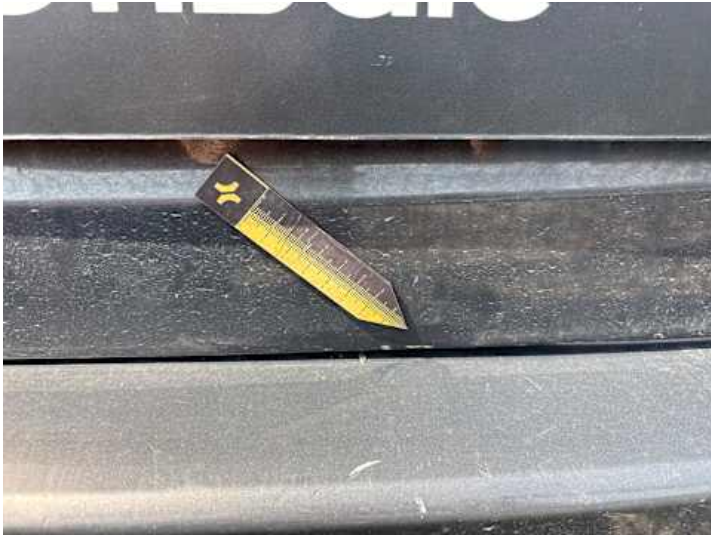
Heckklappe (Delle, Kratzer)

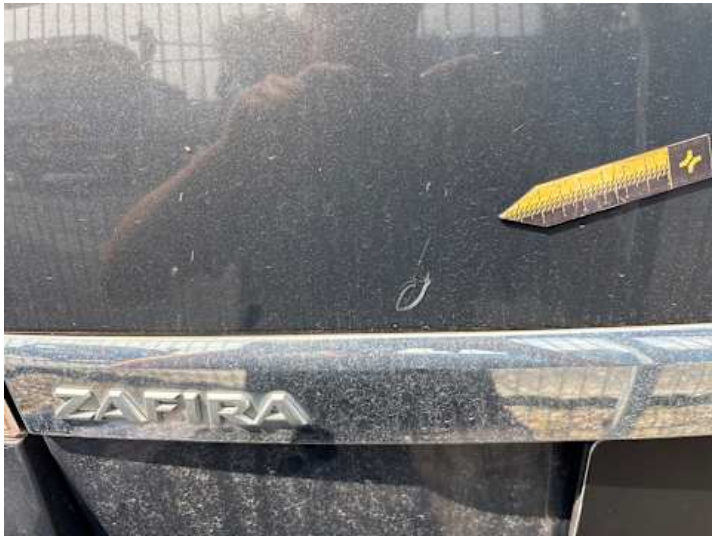
Heckklappe (Delle, Kratzer)

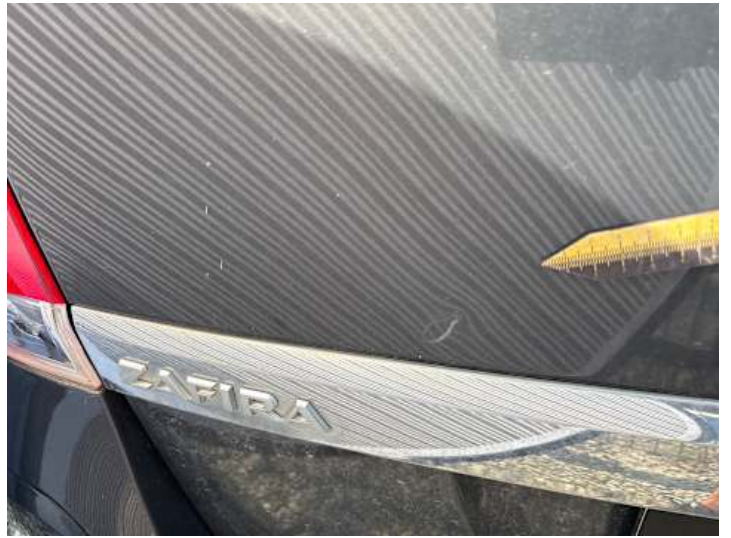
Heckklappe (Delle, Kratzer)

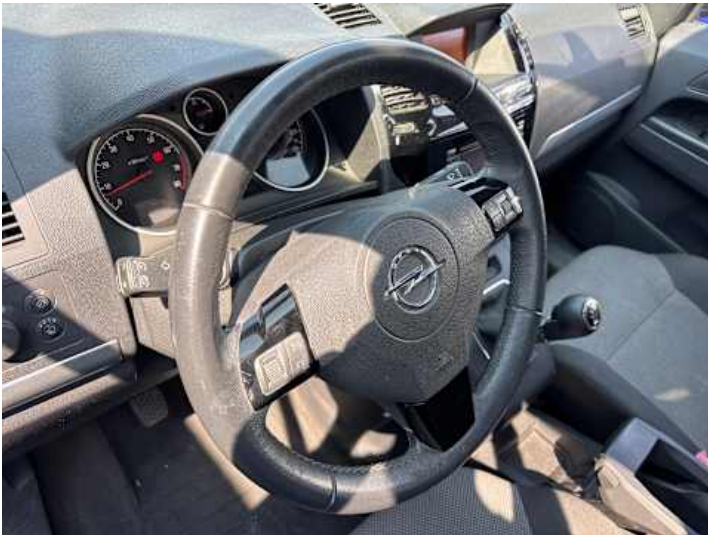
Innenraum (Verschleiß)

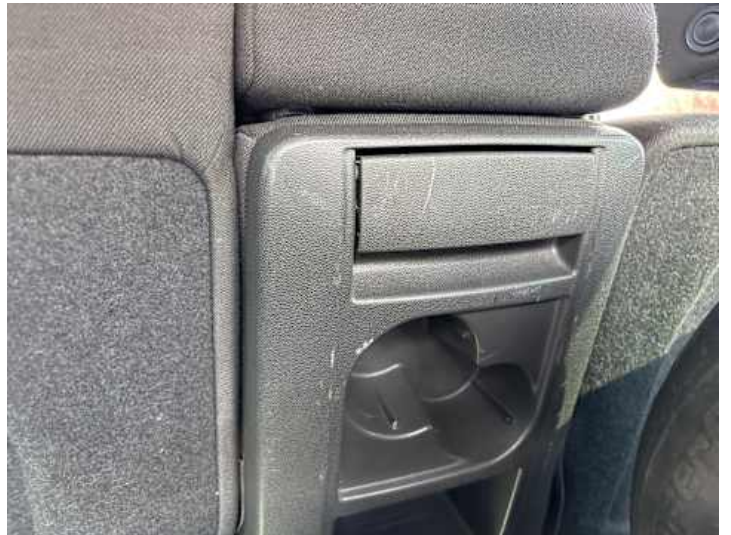
Innenraum (Kratzer)

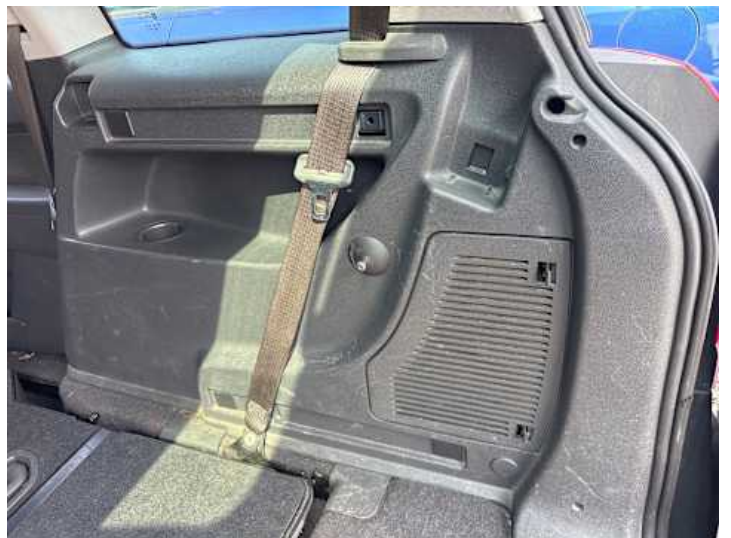
Innenraum (Kratzer)
