# Volkswagen Transporter Multivan Life 4Motion

EZ 10/2013 | Van | Diesel | Automatikgetriebe | 141.843km  
Besteuerung: Regelbesteuert (Österreich)  
Fahrzeugstandort: 86\*\*\*  
Fahrzeug aufgenommen am: 27.07.2026

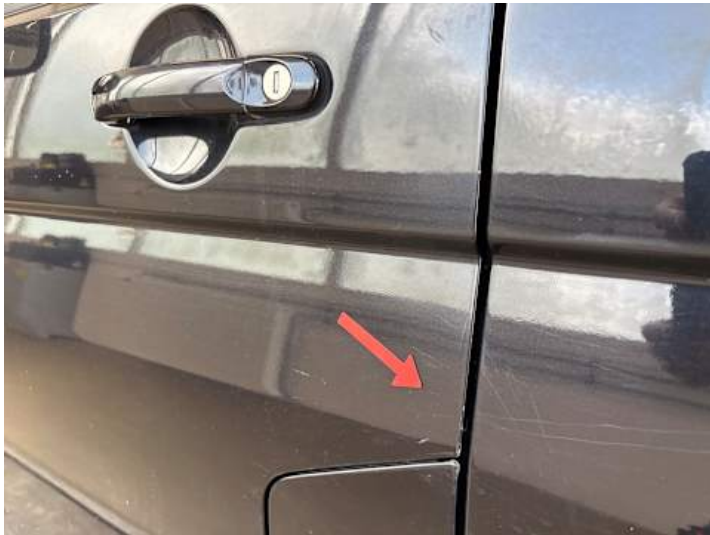
, Rost Heckklappe, Lackkratzer auf Fahrerseite, Stoßstange abplatzer

Fahrertür (Kratzer)

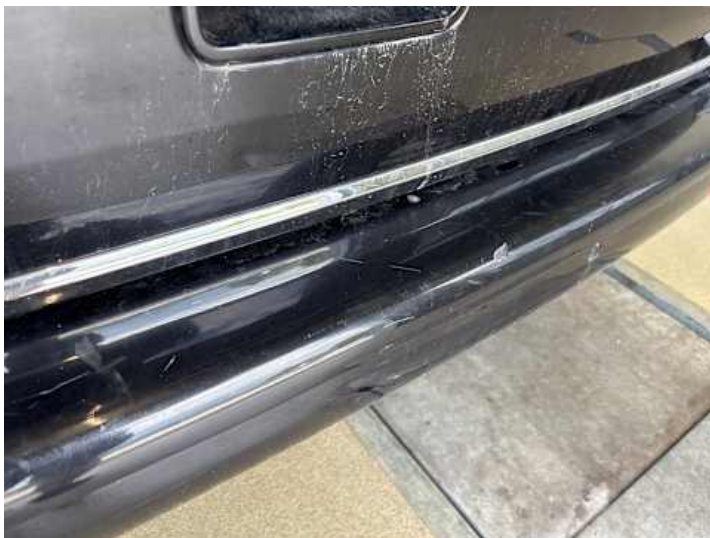
Stoßstange hinten (Kratzer, Lackschaden)

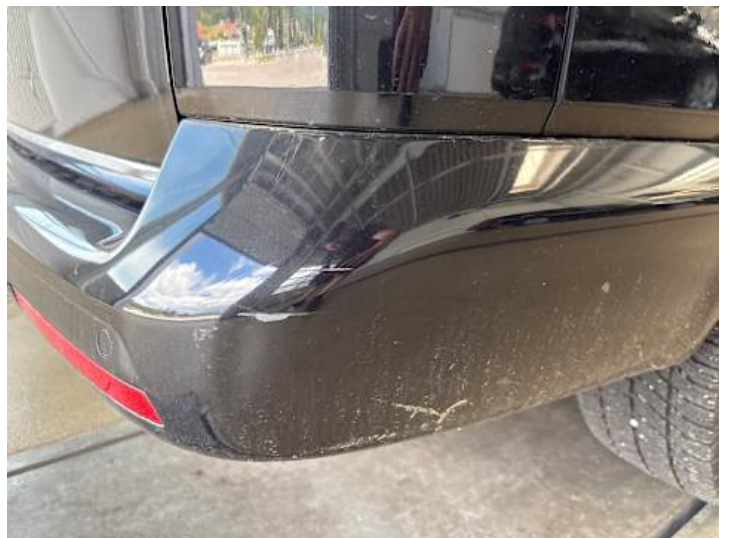
Stoßstange hinten (Kratzer, Lackschaden)

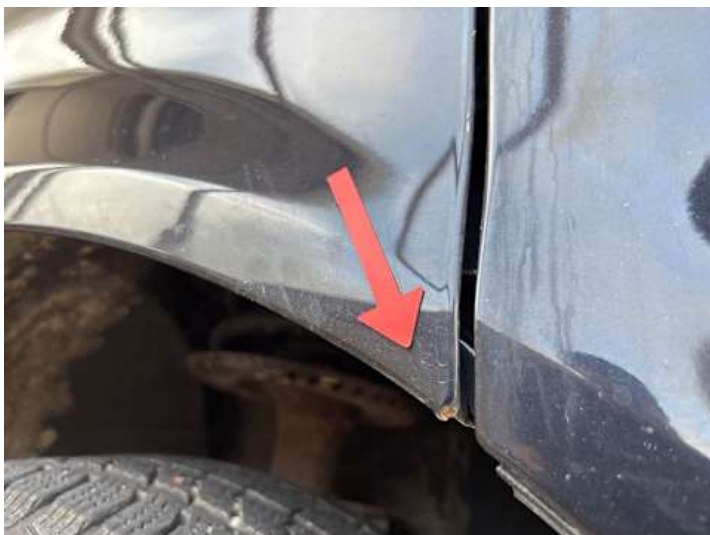
Kotflügel vorne links (Rost)

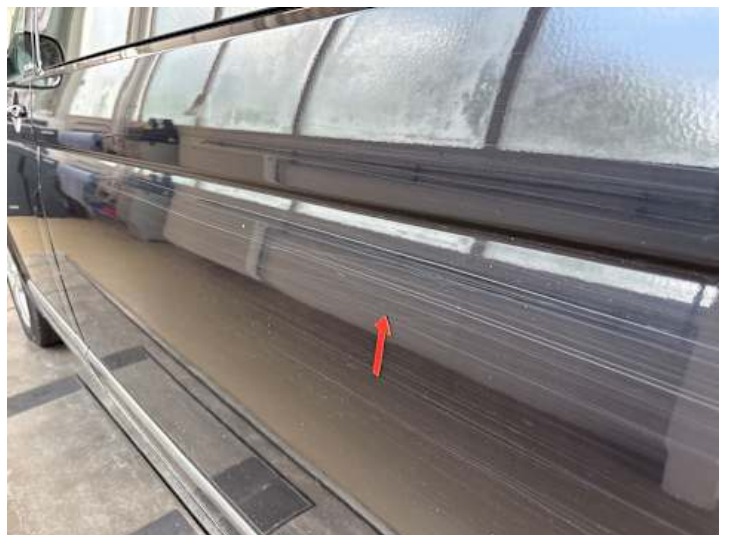
Seitenteil hinten links (Kratzer)

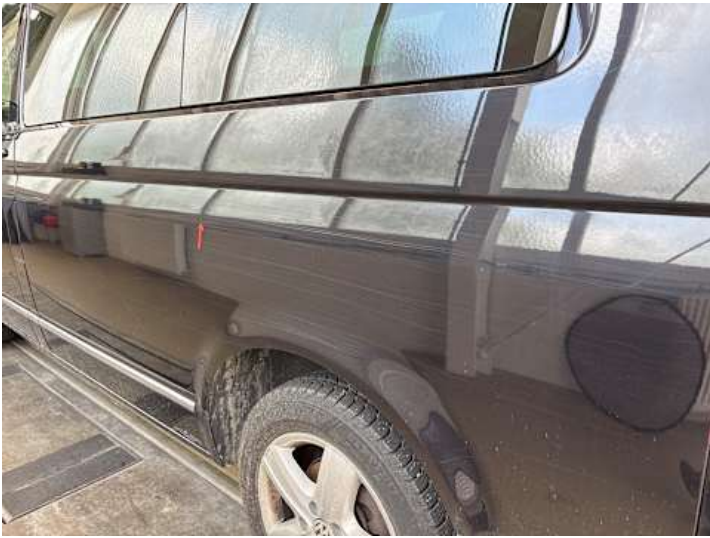
Seitenteil hinten links (Kratzer)

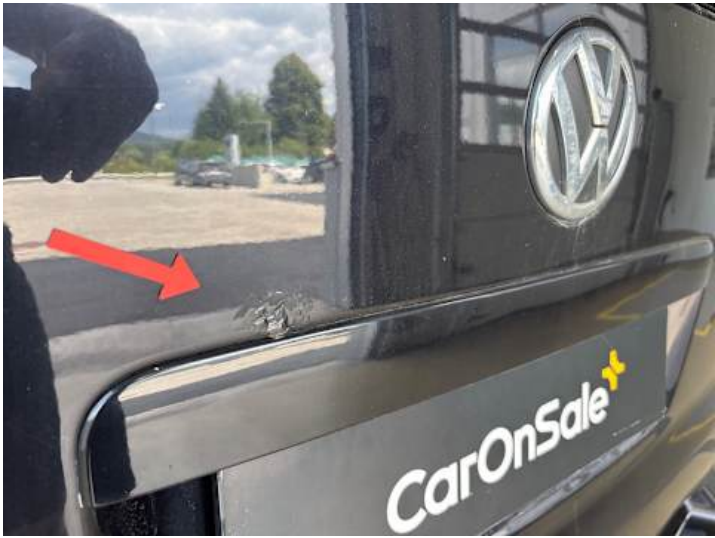
Heckklappe (Rost)

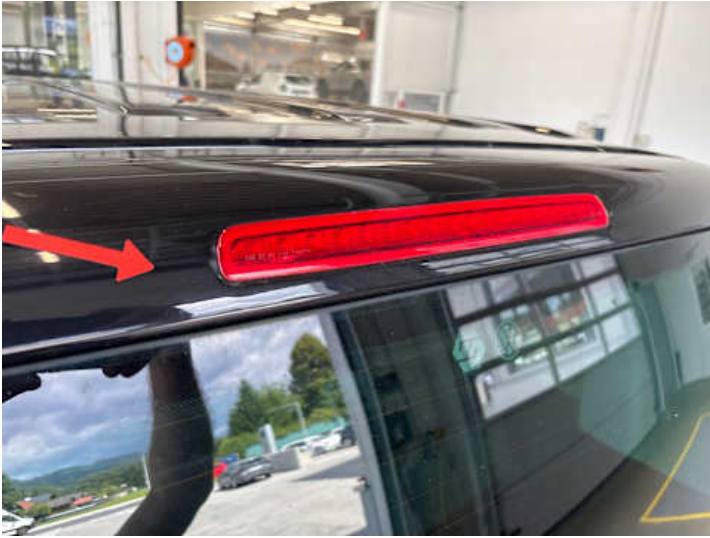
Heckklappe (Rost)

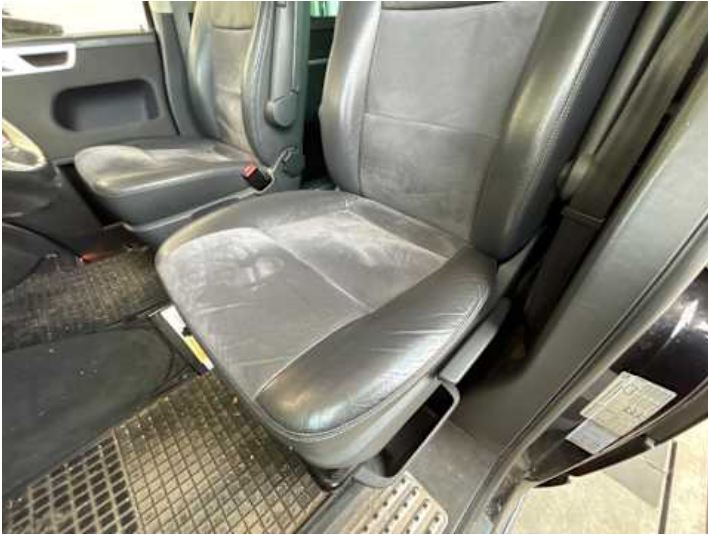
Innenraum (Kratzer, Verschleiß)

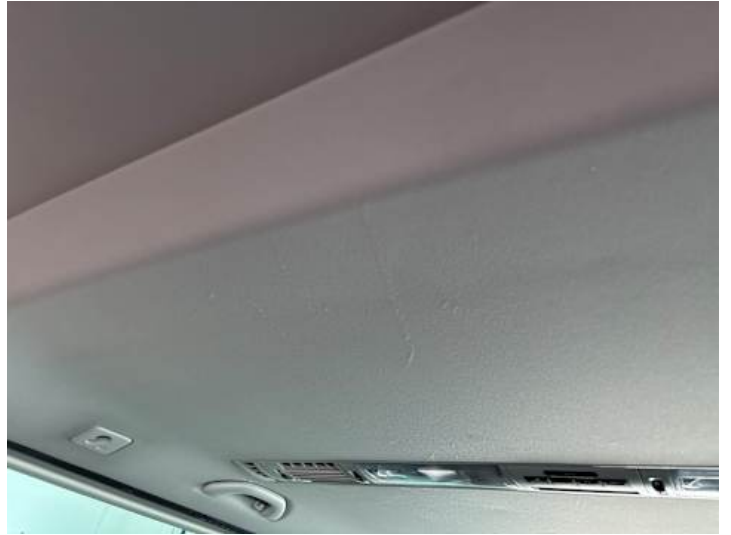
Innenraum (Kratzer, Verschleiß)

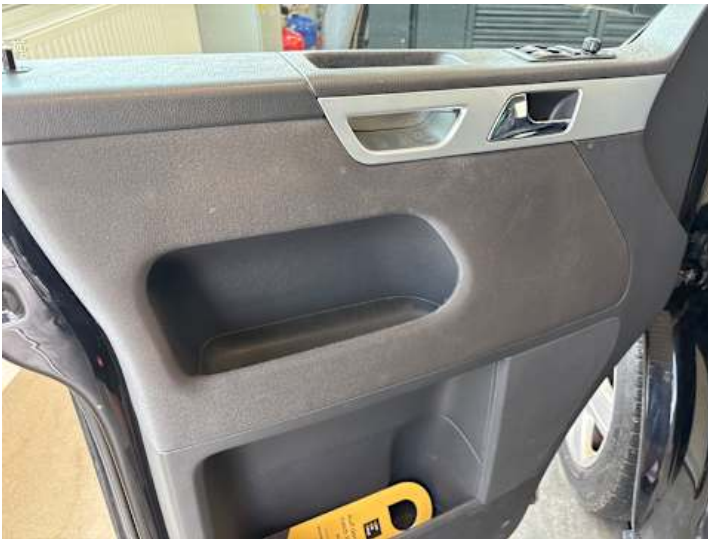
Innenraum (Kratzer, Verschleiß)

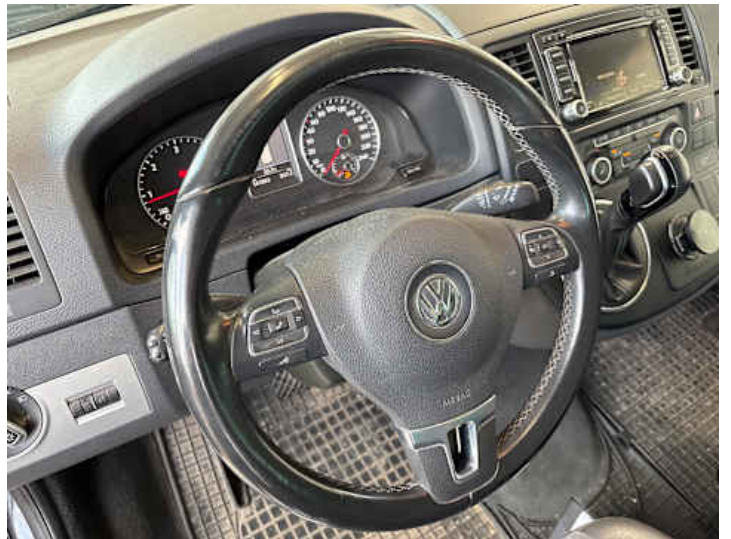
Innenraum (Kratzer, Verschleiß)
