## Volkswagen Golf Plus Style

EZ 06/2011 | Van | Benzin | Schaltgetriebe | 132.934km  
Besteuerung: Differenzbesteuert (§25a UStG)  
Fahrzeugstandort: 95\*\*\*  
Fahrzeug aufgenommen am: 19.08.2026

### Fahrzeugdaten

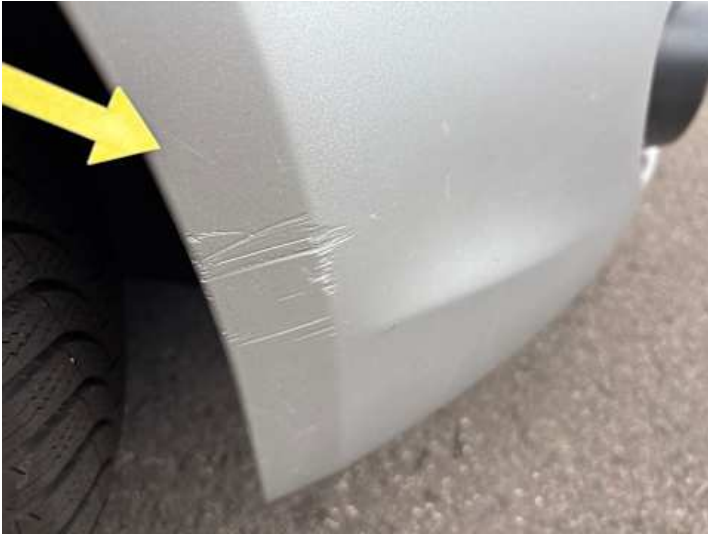
Stoßstange vorne (Kratzer, Lackschaden)

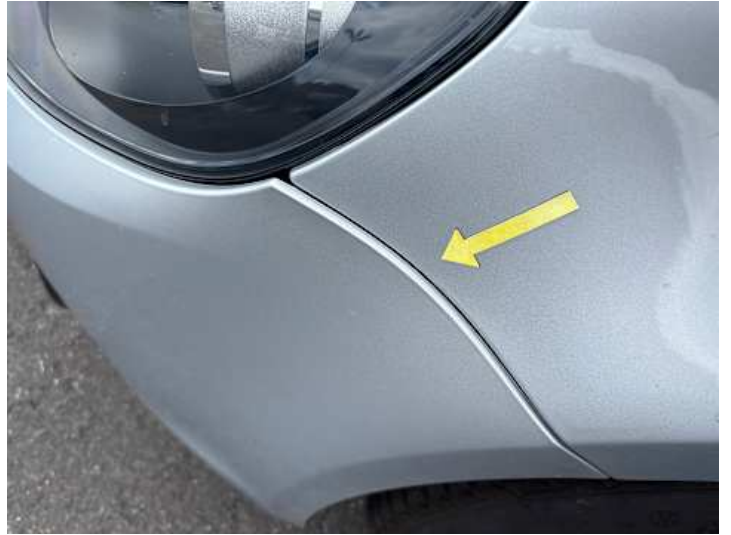
Stoßstange vorne (Spaltmaße ungenau)

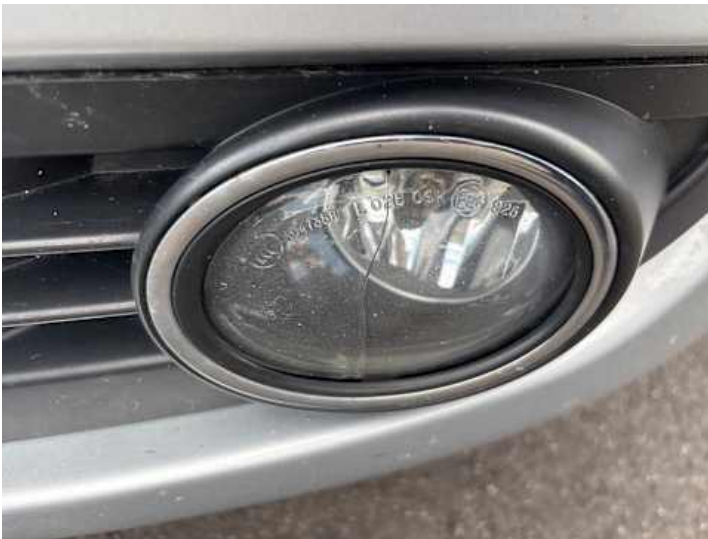
Scheinwerfer (links) (Riss/Bruch)

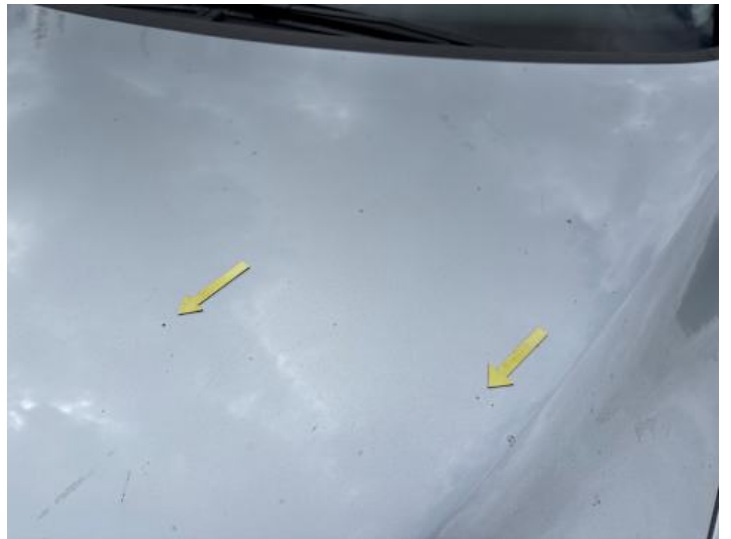
Motorhaube (Steinschlag, Rost)

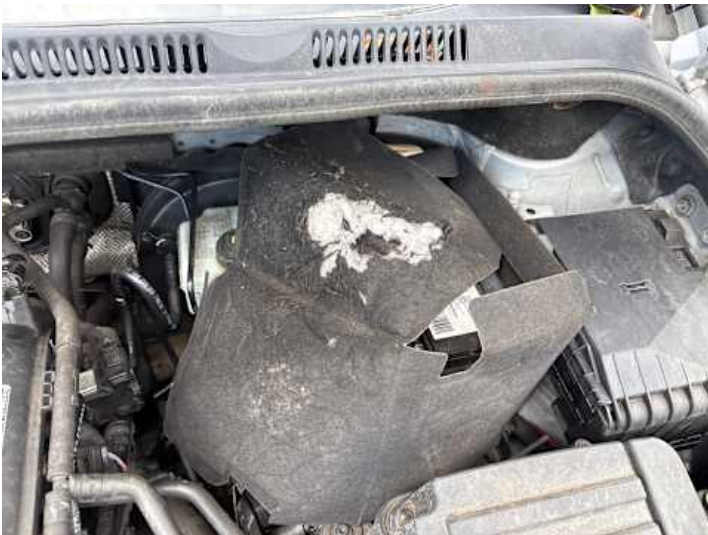
Motorhaube (Anderer Schaden): Vlies Batterie beschädigt

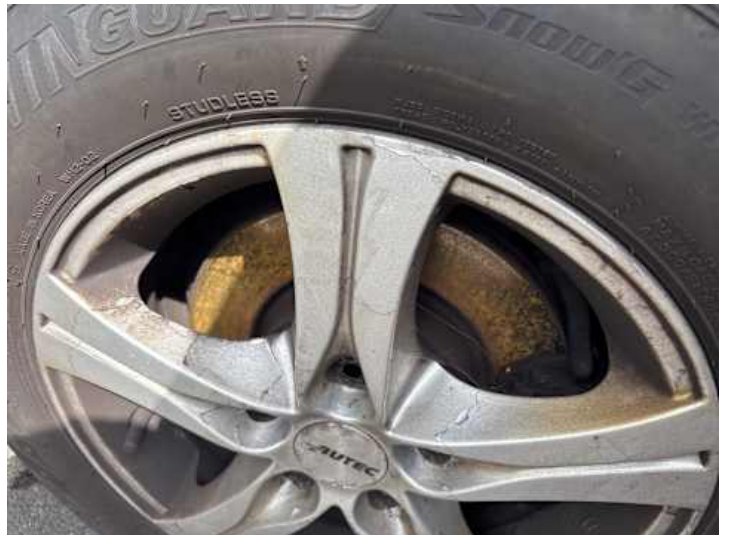
Rad (Anderer Schaden): Lackschaden

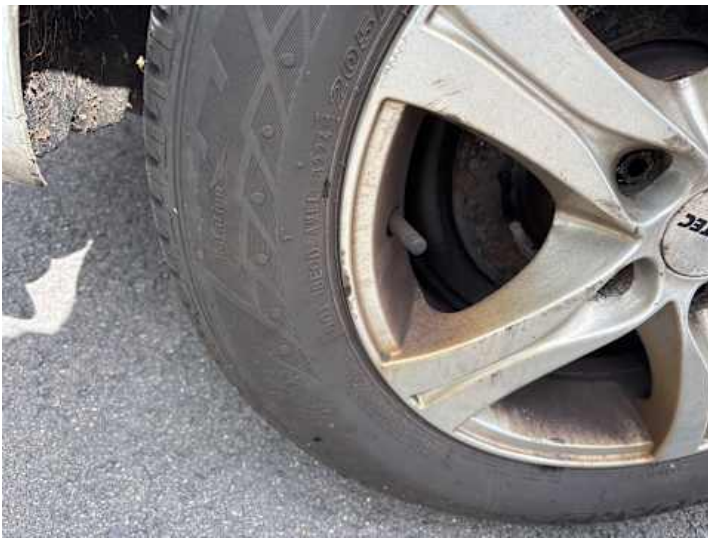
Rad (Kratzer, Kerben)

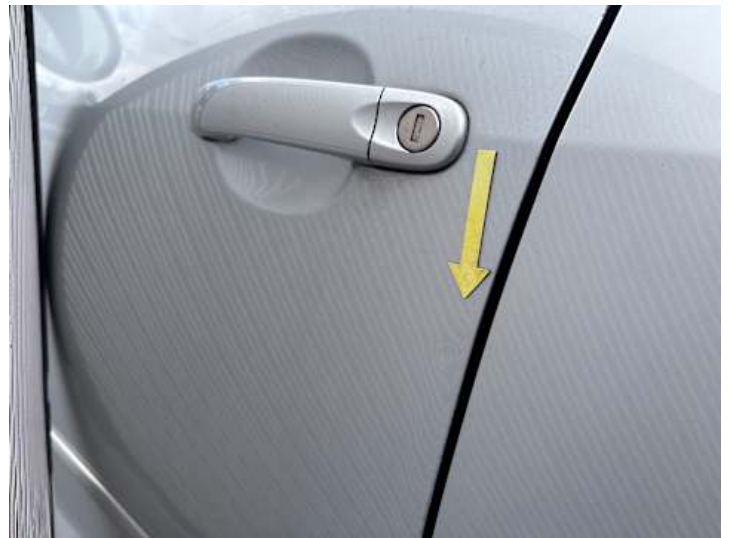
Fahrtür (Delle)

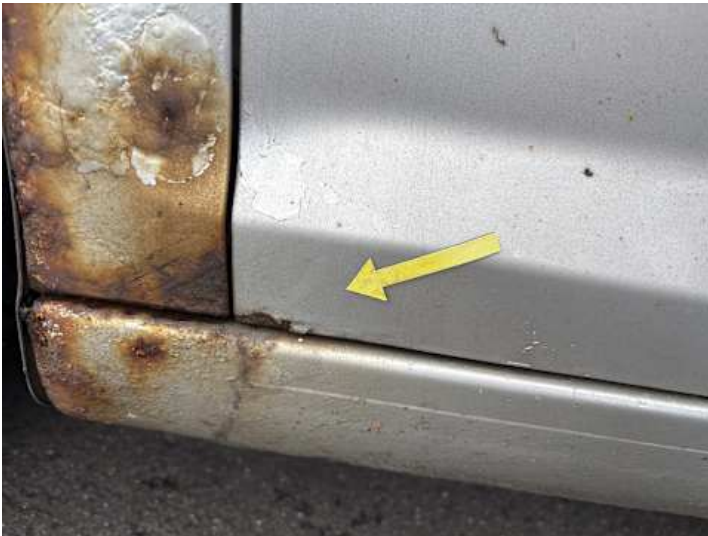
Fahrtür (Rost)

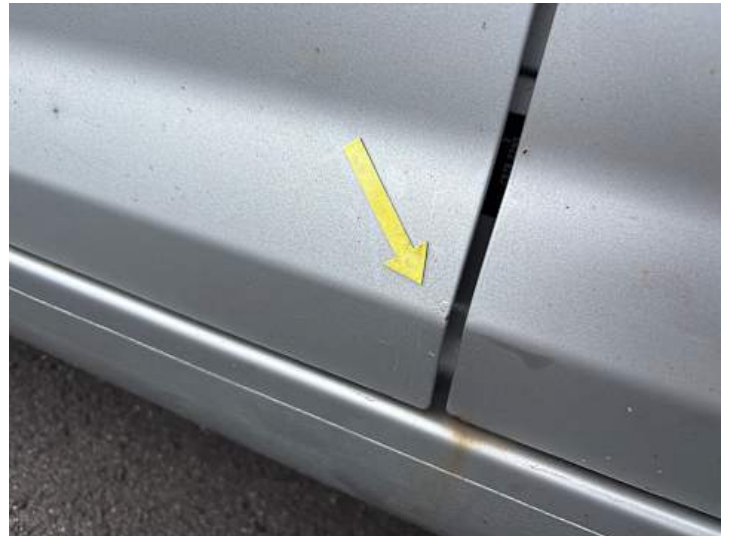
Fahrtür (Rost)

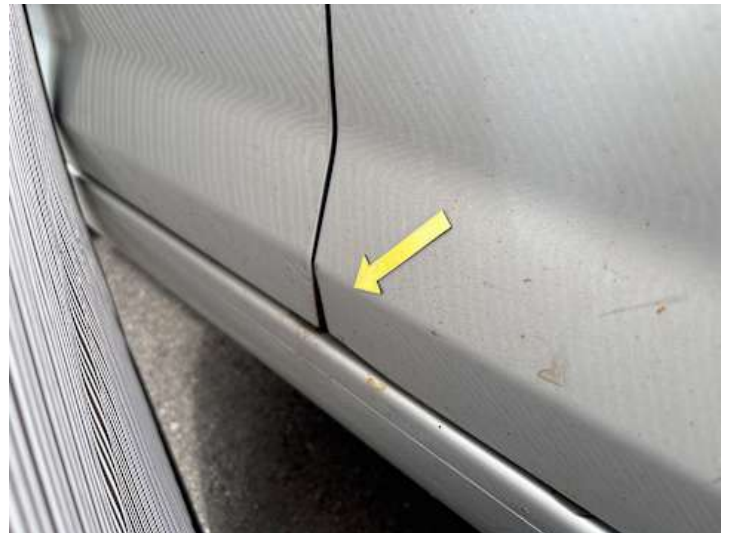
Beifahrtür (Verformung, Rost)

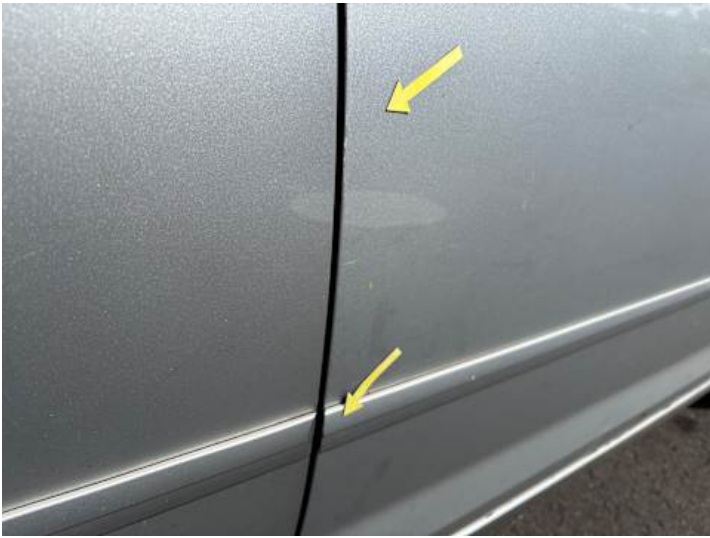
Beifahrertür (Lackschaden)

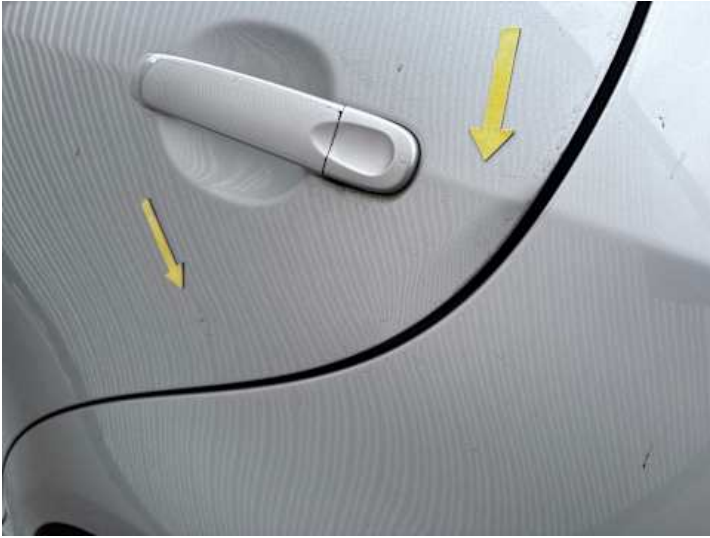
Türe hinten links (Verformung, Delle, Lackschaden)

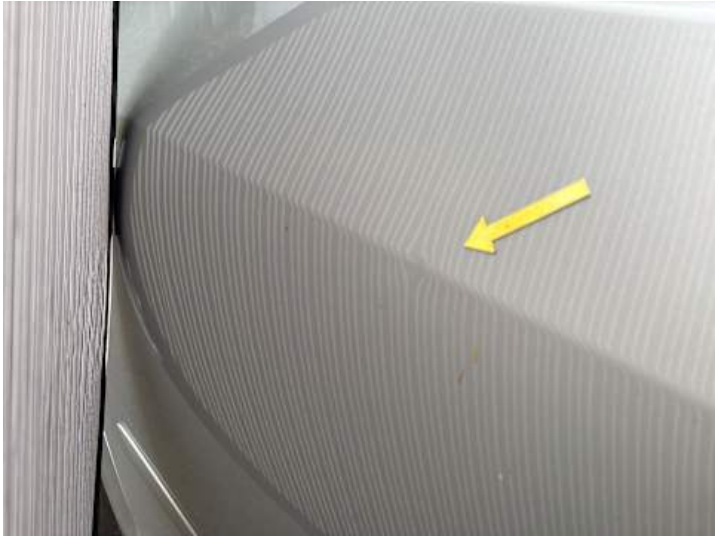
Türe hinten rechts (Delle, Lackschaden)

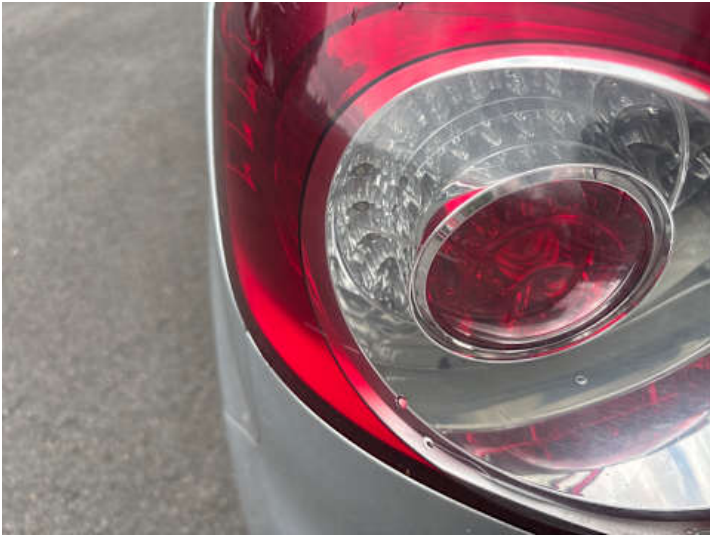
Rücklicht (links) (Kratzer)

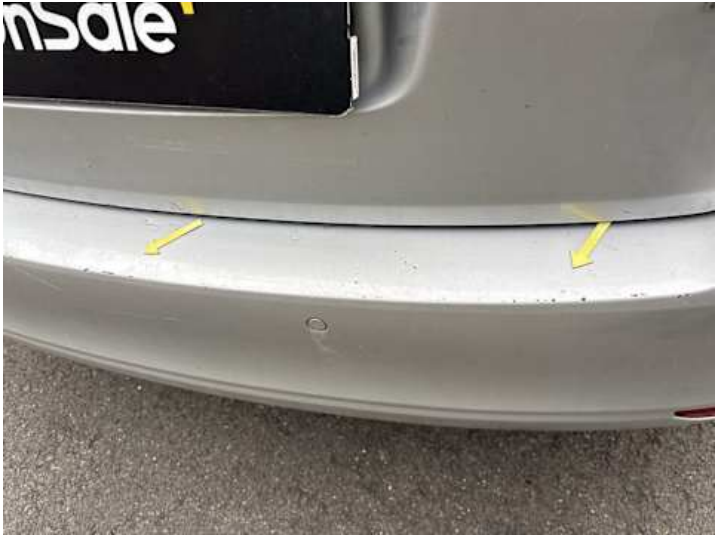
Stoßstange hinten (Lackschaden)

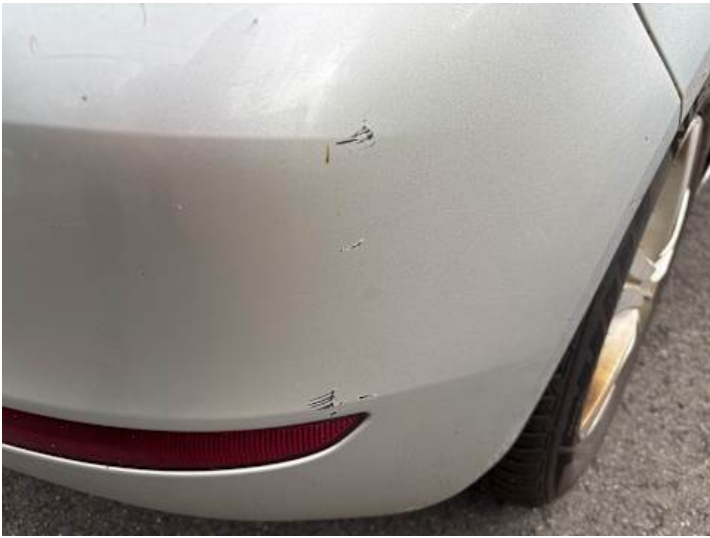
Stoßstange hinten (Kratzer, Lackschaden)

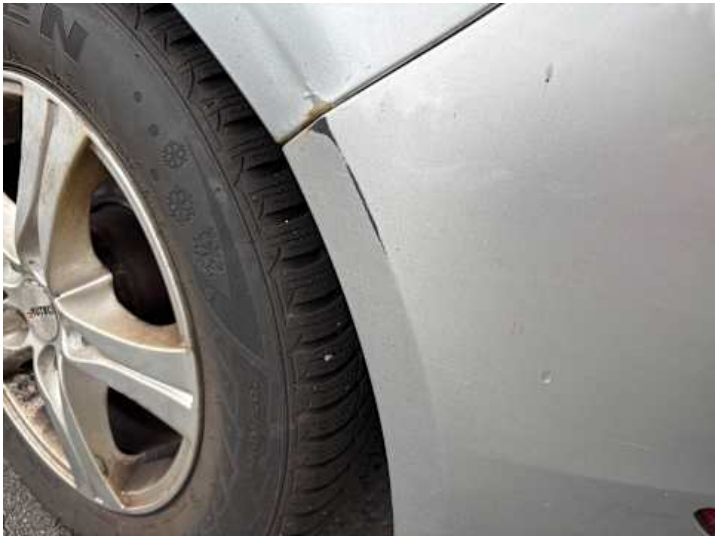
Stoßstange hinten (Lackschaden)

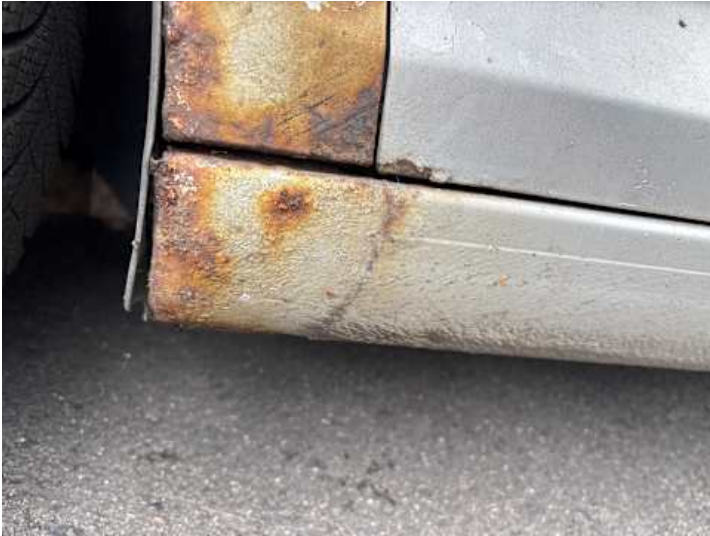
Schweller links (Rost)

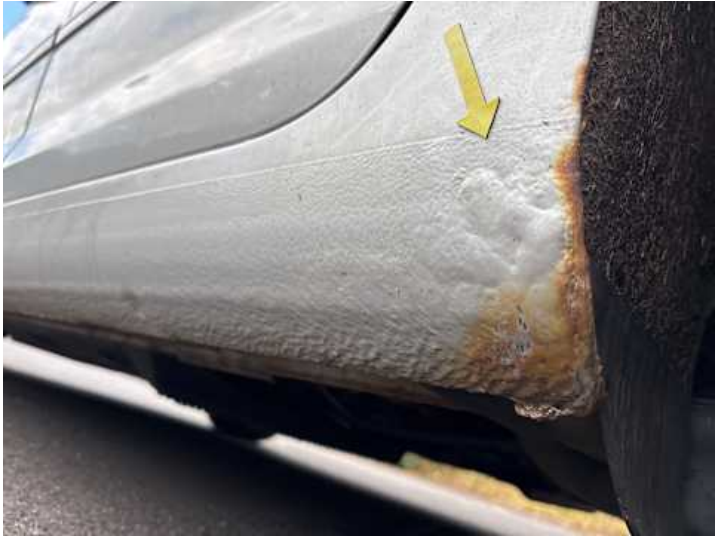
Schweller links (Rost)

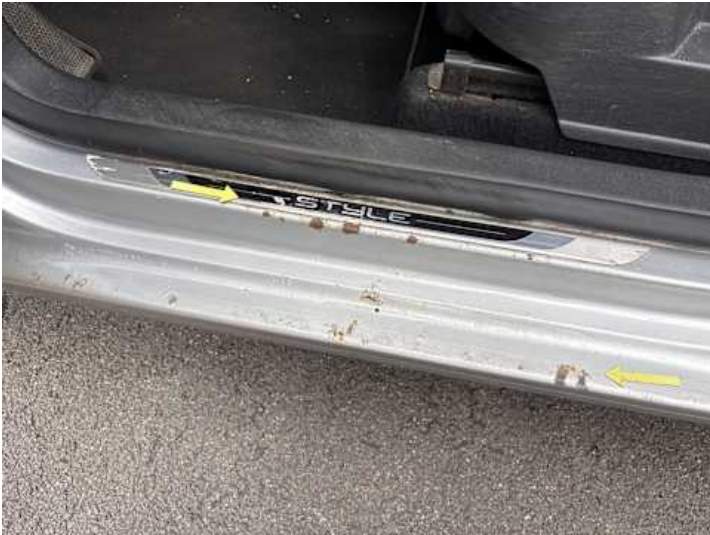
Schweller links (Rost)

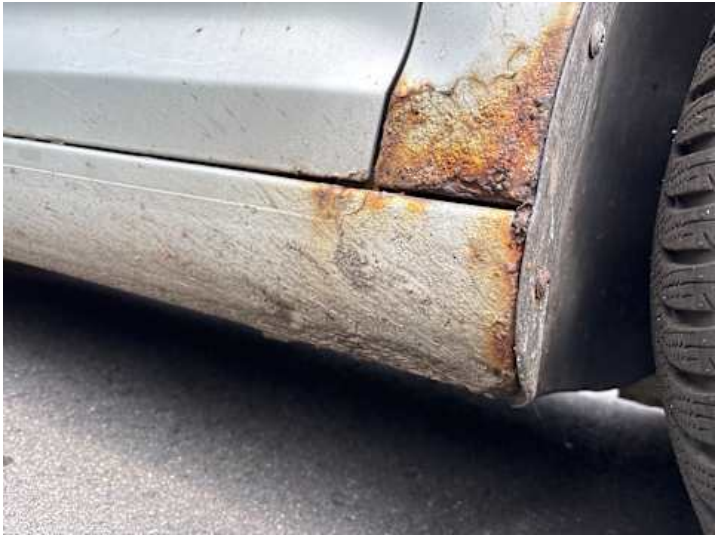
Schweller rechts (Rost)

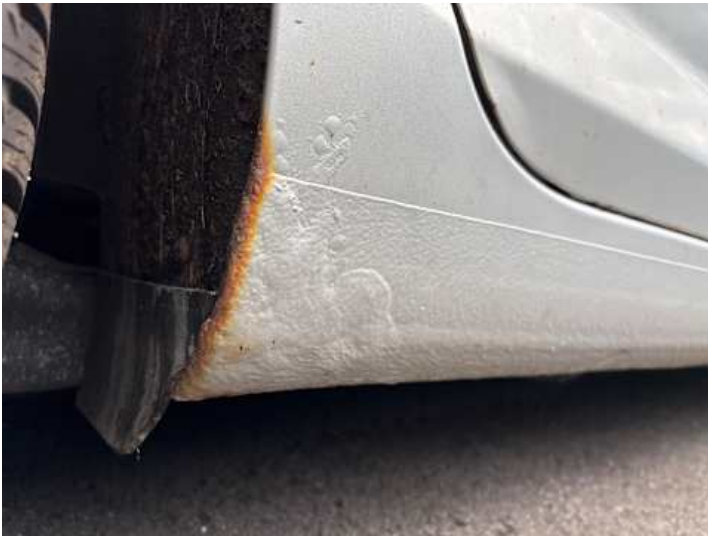
Schweller rechts (Rost)

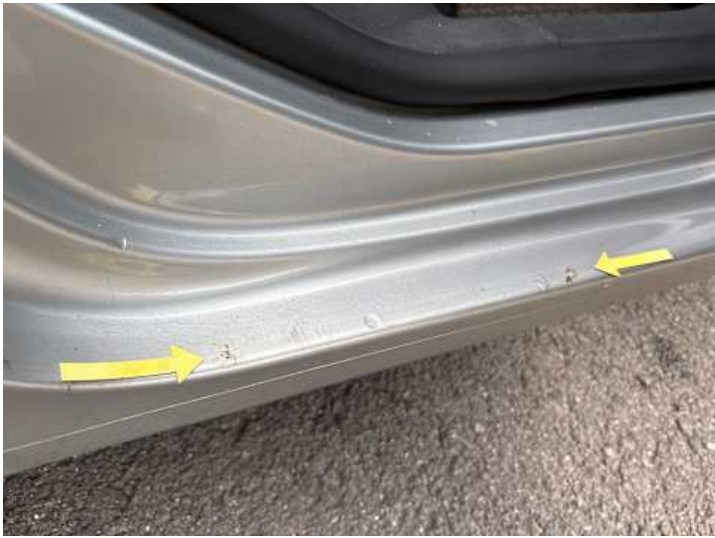
Schweller rechts (Rost)

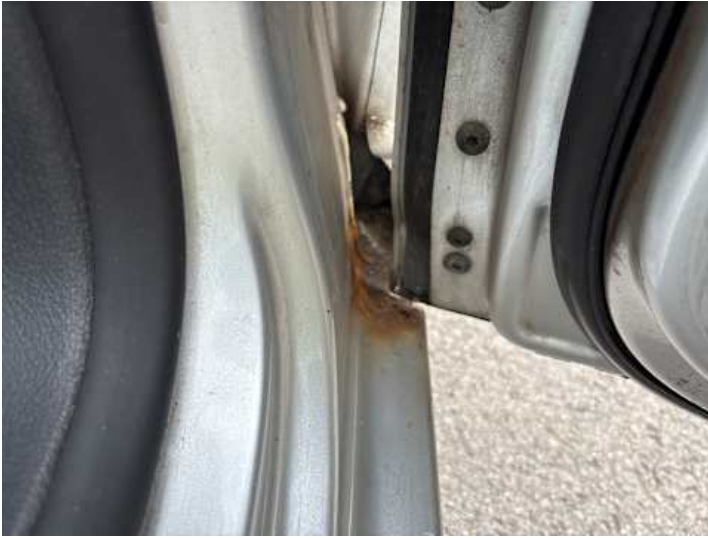
Schweller rechts (Rost)

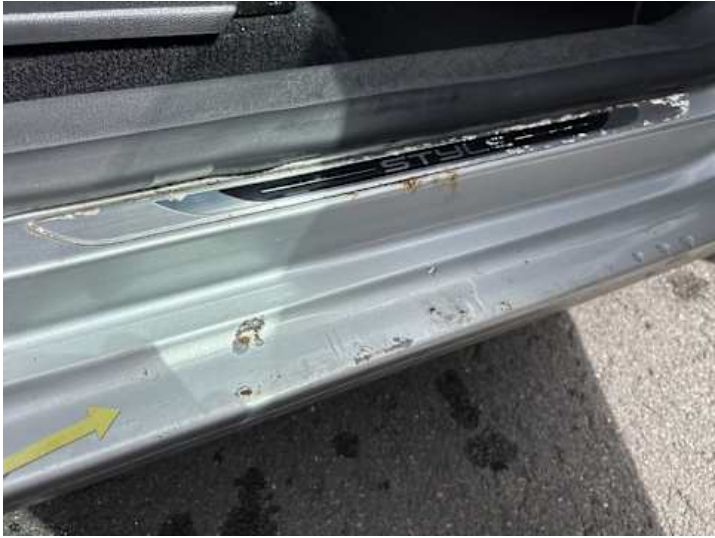
Schweller rechts (Rost)

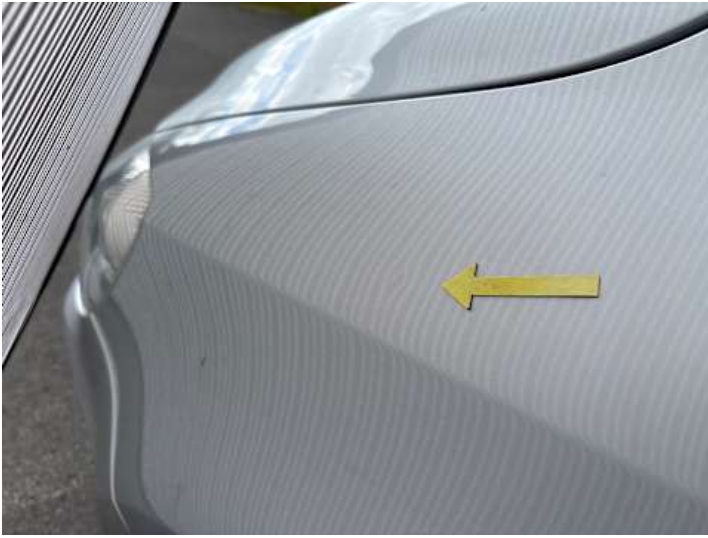
Kotflügel vorne links (Delle)

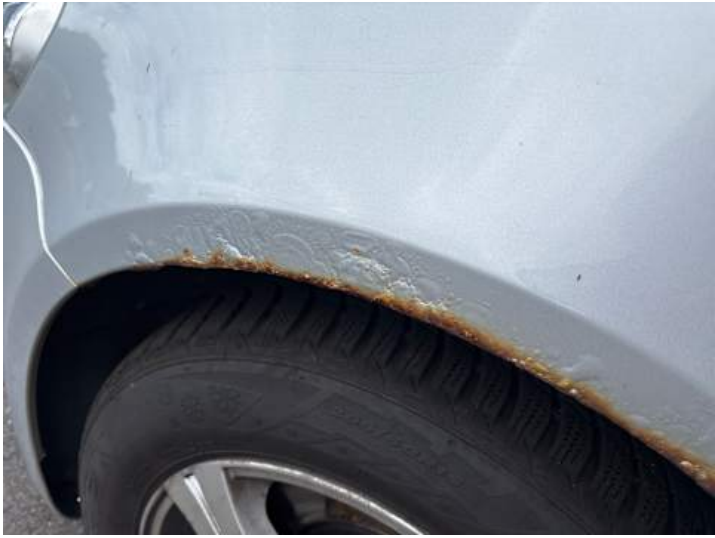
Kotflügel vorne links (Rost)

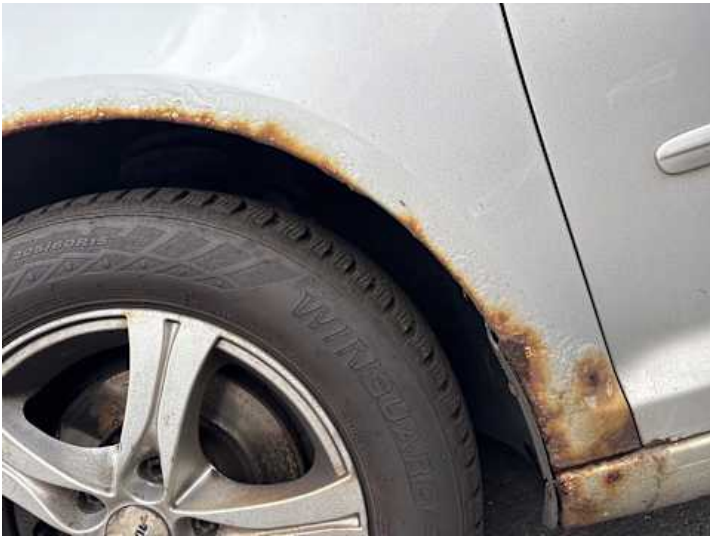
Kotflügel vorne links (Rost)

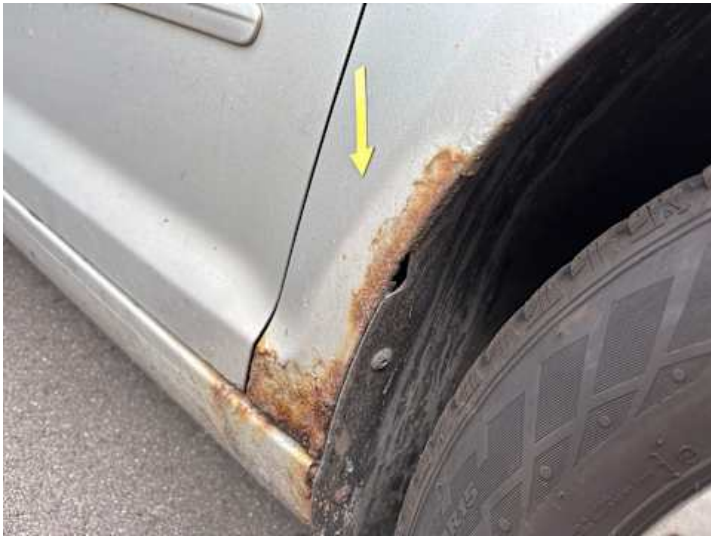
| Fahrzeugteil | Lackschichtdicke (in µm) | Fahrzeugteil | Lackschichtdicke (in µm) |
|---|---|---|---|
| Kotflügel vorne links | 120 | Kotflügel vorne rechts | 200 |

Kotflügel vorne rechts (Rost)

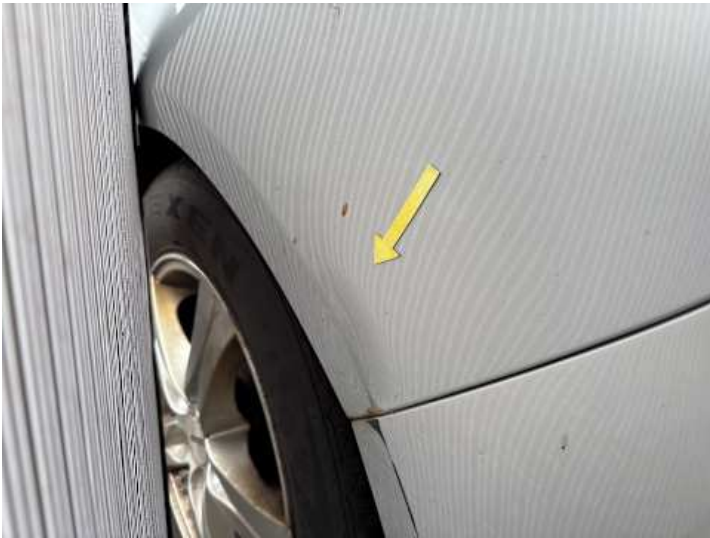
Seitenteil hinten links (Verformung, Rost)

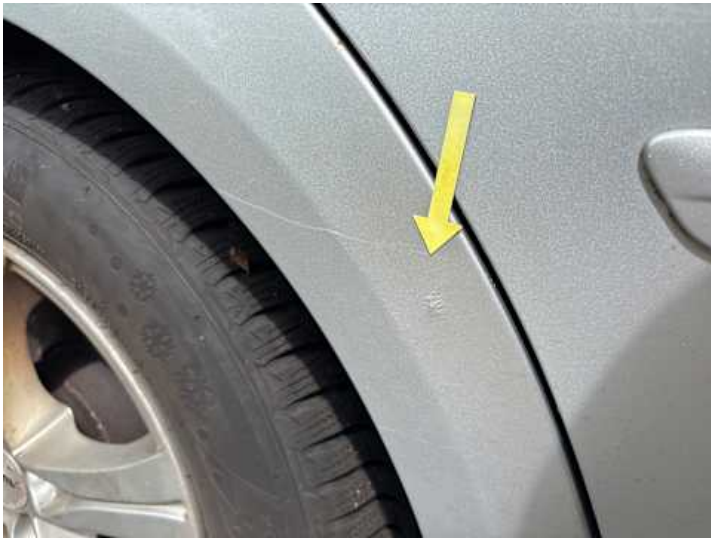
Seitenteil hinten rechts (Rost)

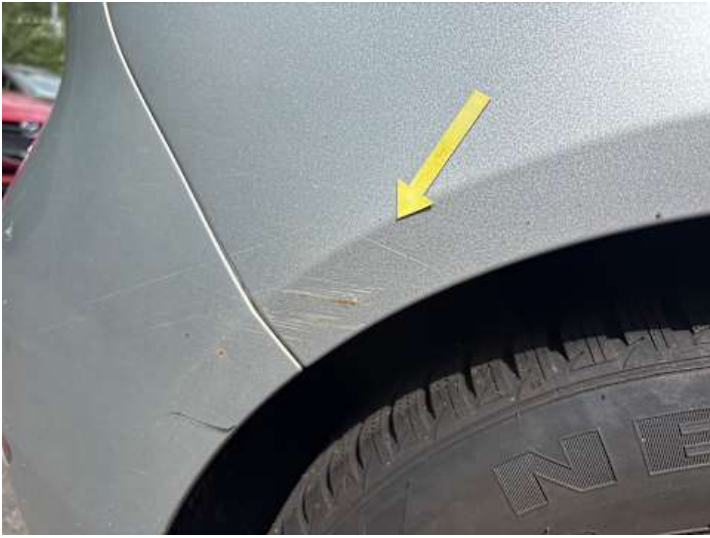
Seitenteil hinten rechts (Kratzer, Rost)

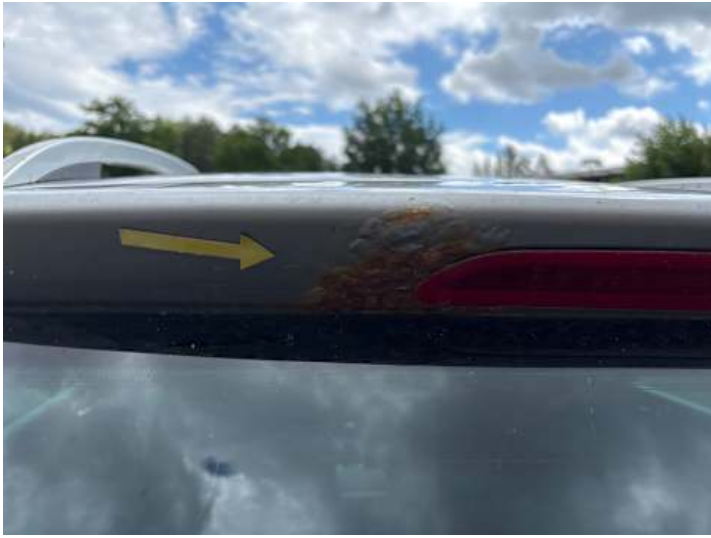
| Fahrzeugteil | Lackschichtdicke (in µm) | Fahrzeugteil | Lackschichtdicke (in µm) |
|---|---|---|---|
| Motorhaube | 140 | Heckklappe | 210 |

Heckklappe (Rost)

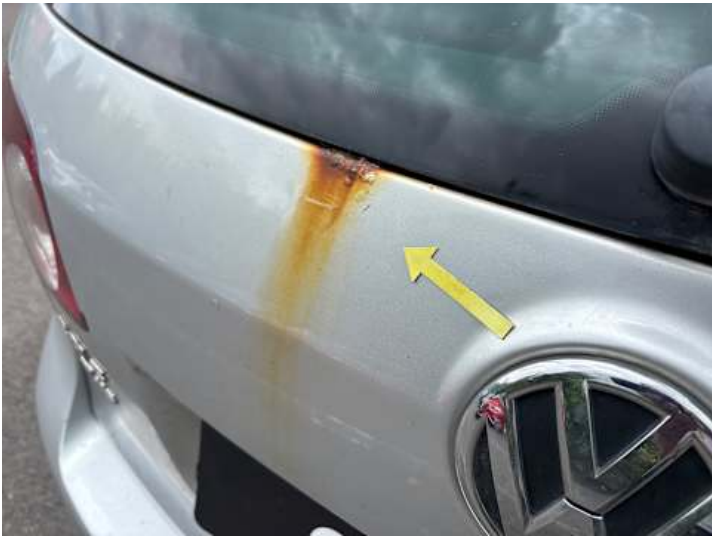
Heckklappe (Rost)

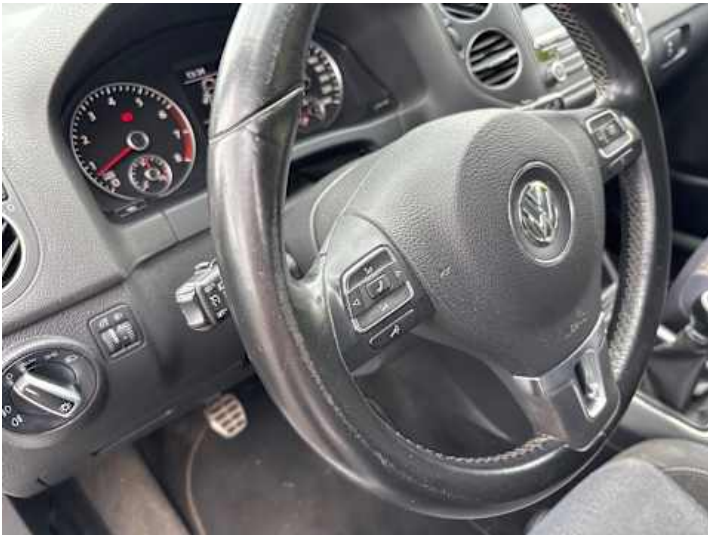
Innenraum (Verschleiß)

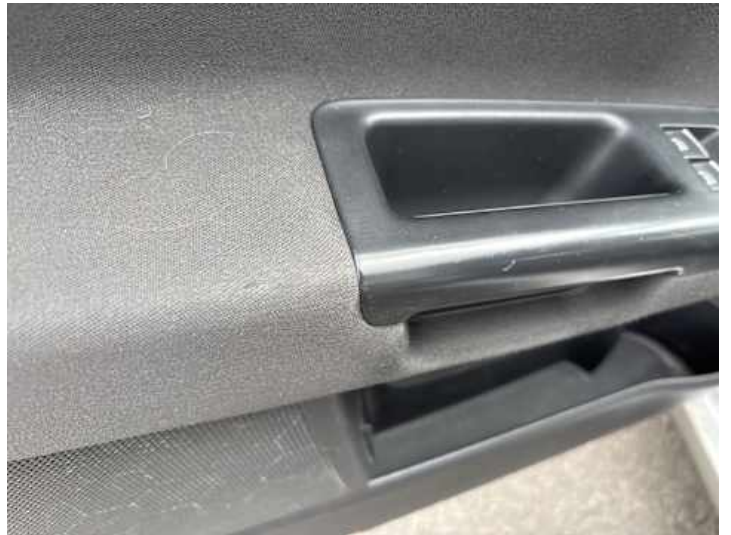
Innenraum (Verschleiß)

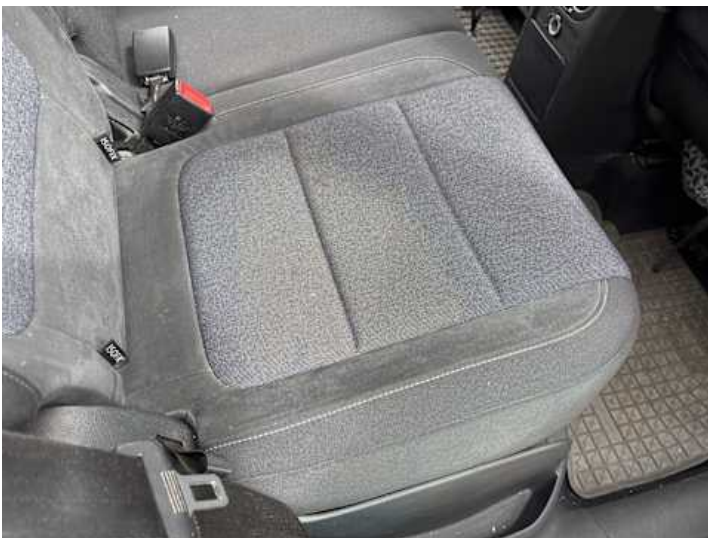
Innenraum (Verschmutzung)

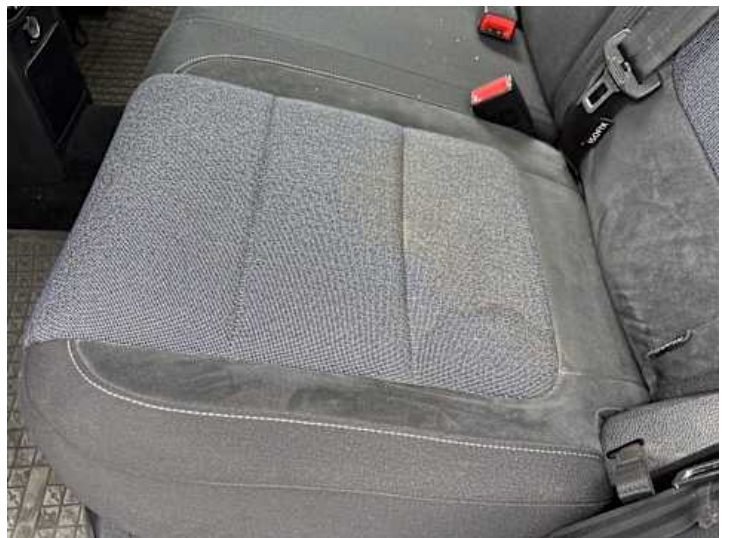
Innenraum (Verschmutzung)

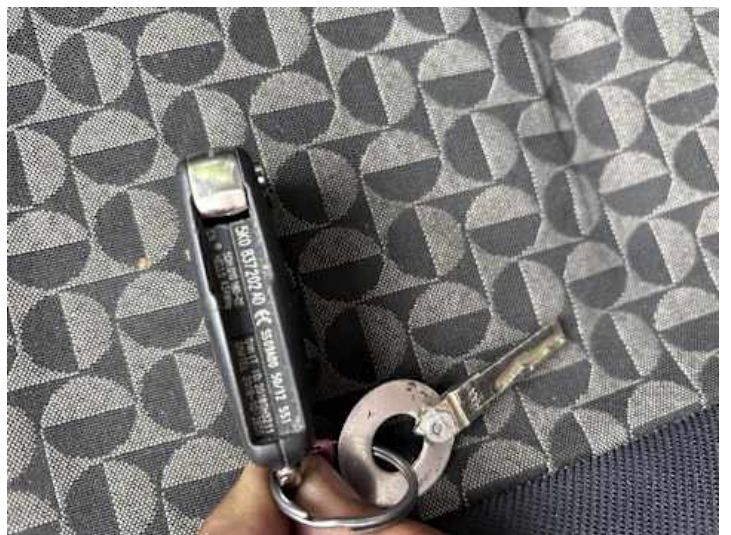
Siehe Lackwerte; Fahrzeugschlüssel beschädigt;

Innenraum (Anderer Schaden): Fahrzeugschlüssel beschädigt
