## Citroën Berlingo Attraction

EZ 08/2014 | Van | Benzin | Schaltgetriebe | 179.109km

Fahrzeug aufgenommen am: 31.07.2026

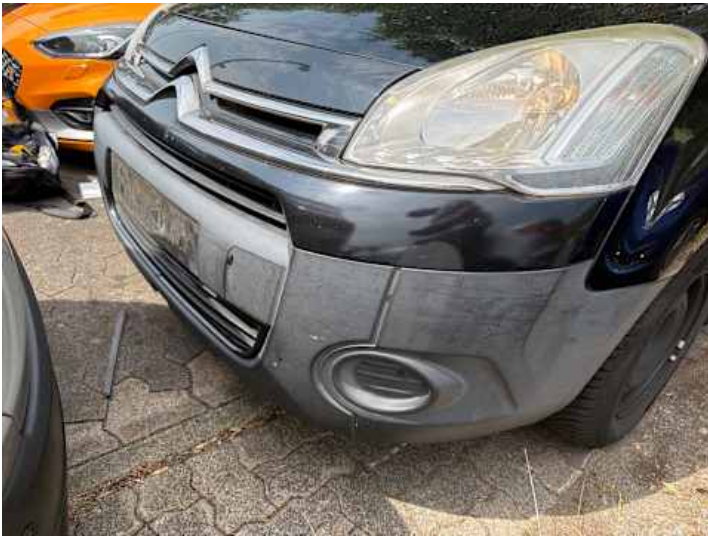
Stoßstange vorne (Ausgeblichen/Matt)

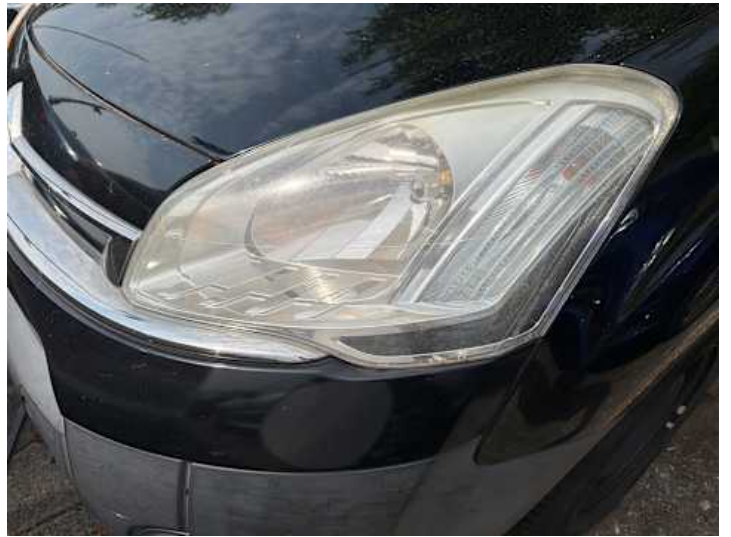
Scheinwerfer (links) (Blind)

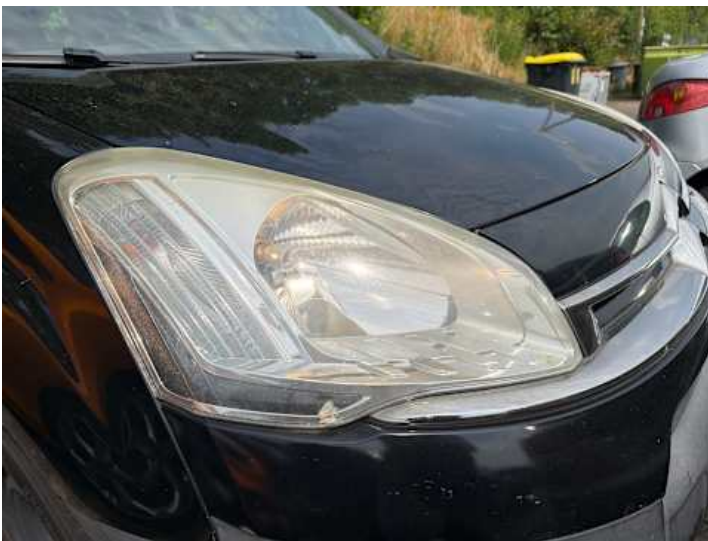
Scheinwerfer (rechts) (Blind)

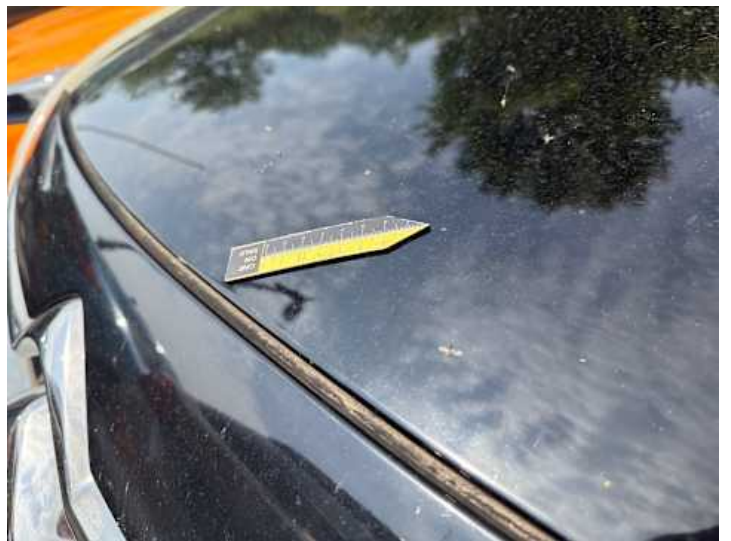
Motorhaube (Delle, Kratzer)

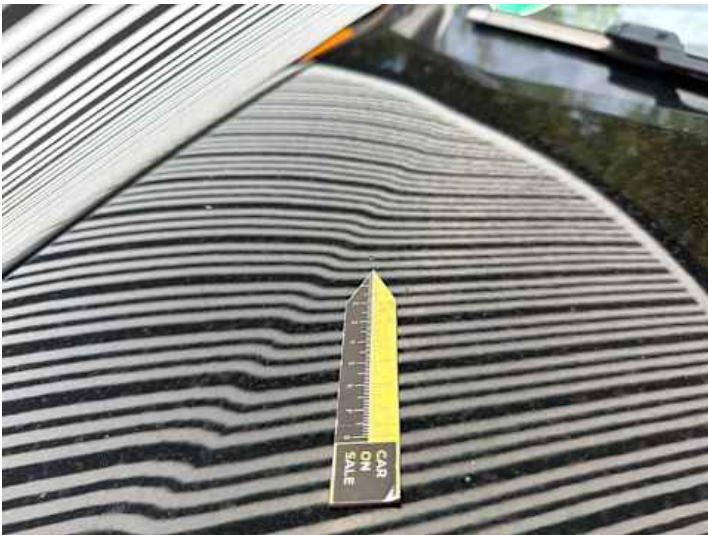
Motorhaube (Delle, Kratzer)

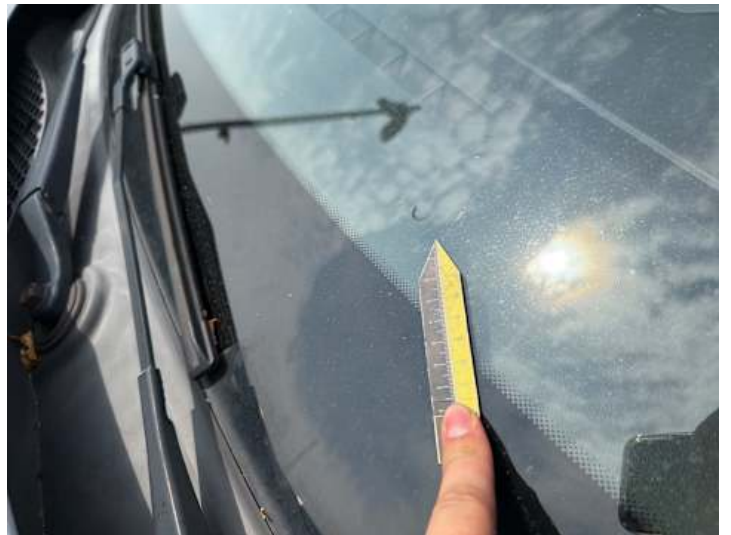
Windschutzscheibe (Steinschlag)

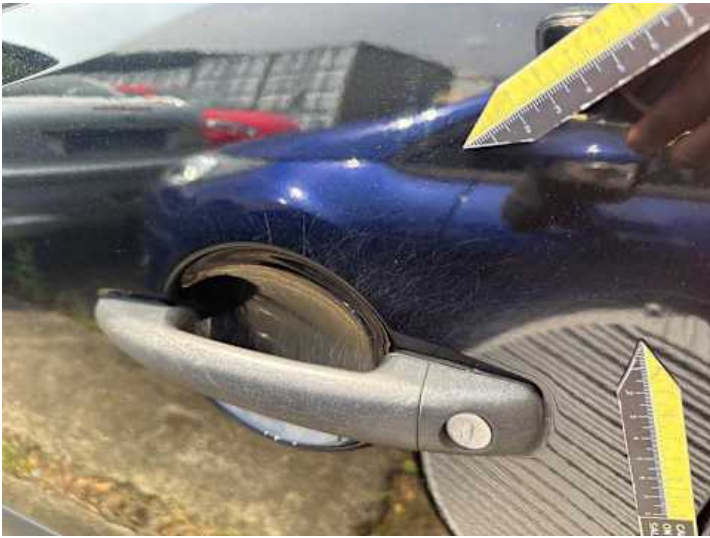
Fahrtür (Kratzer, Delle)

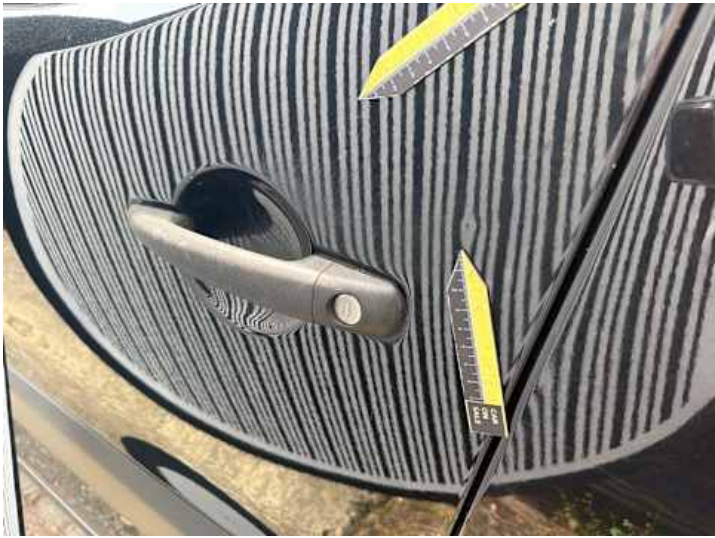
Fahrtür (Kratzer, Delle)

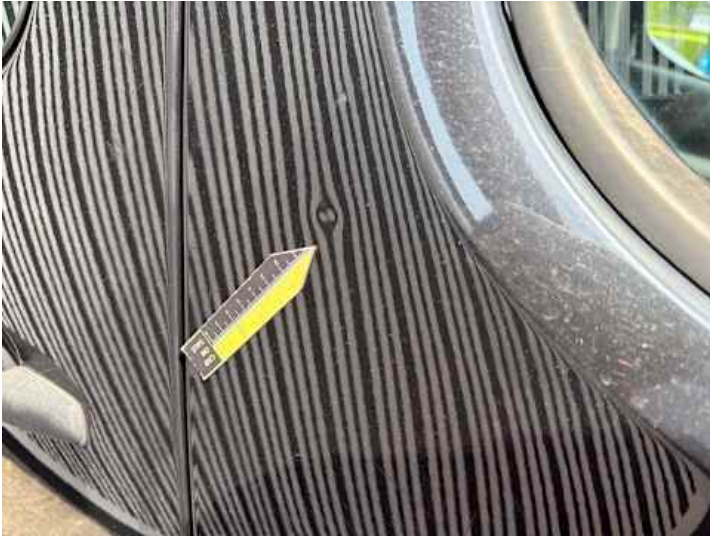
Beifahrtür (Delle)

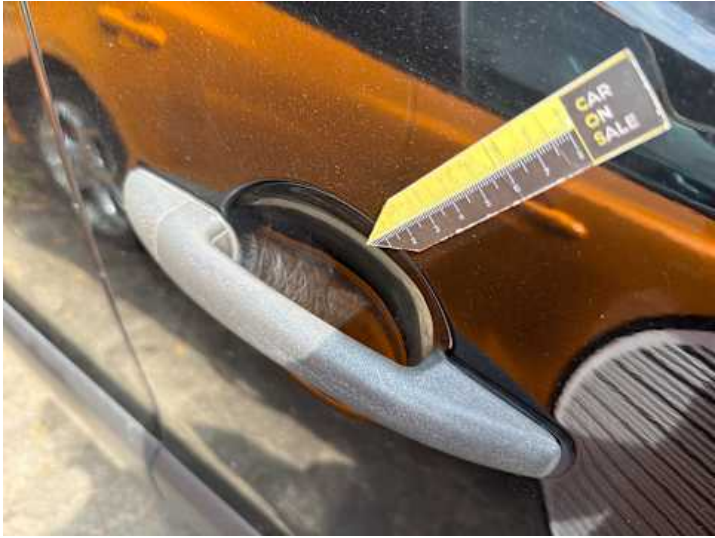
Beifahrtür (Kratzer)

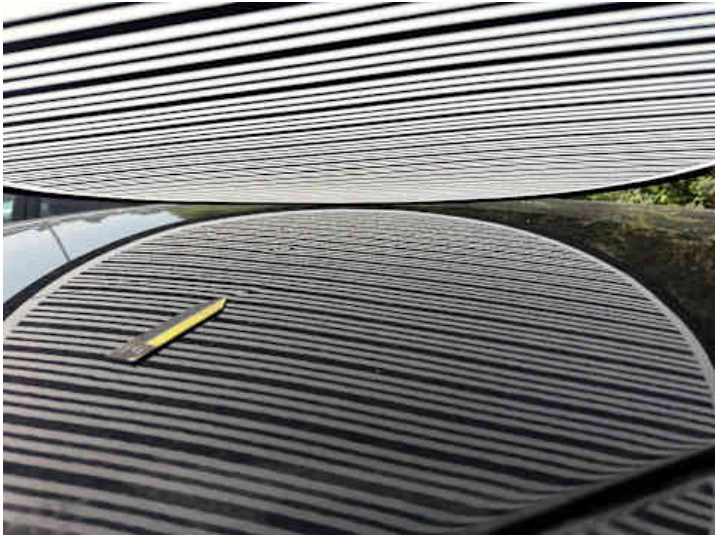
Dach (Delle)

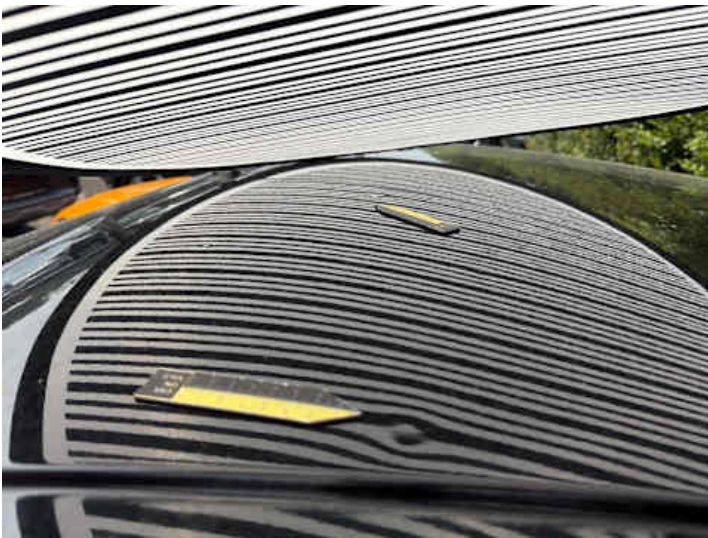
Dach (Delle)

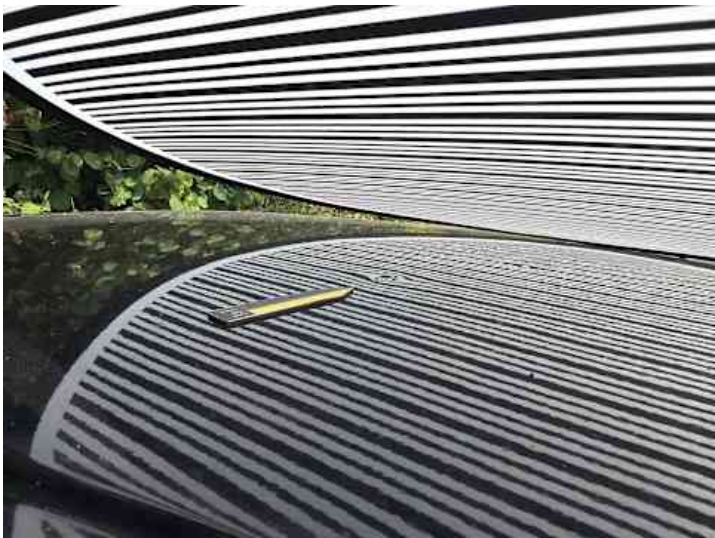
Dach (Delle)

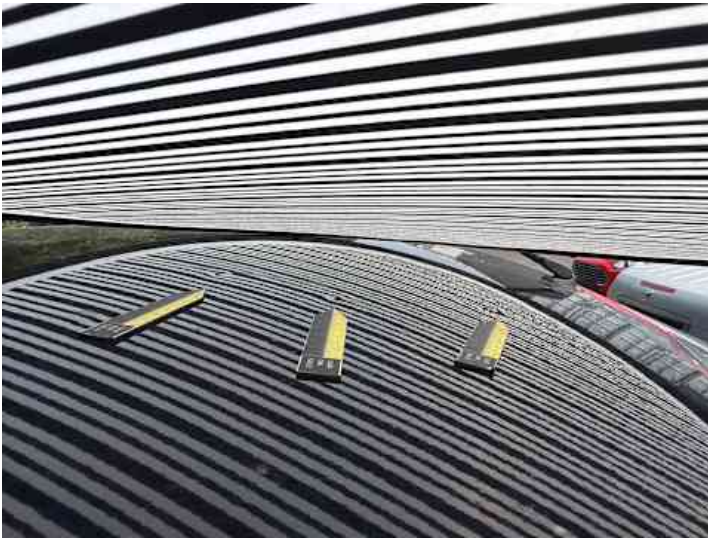
Dach (Delle)

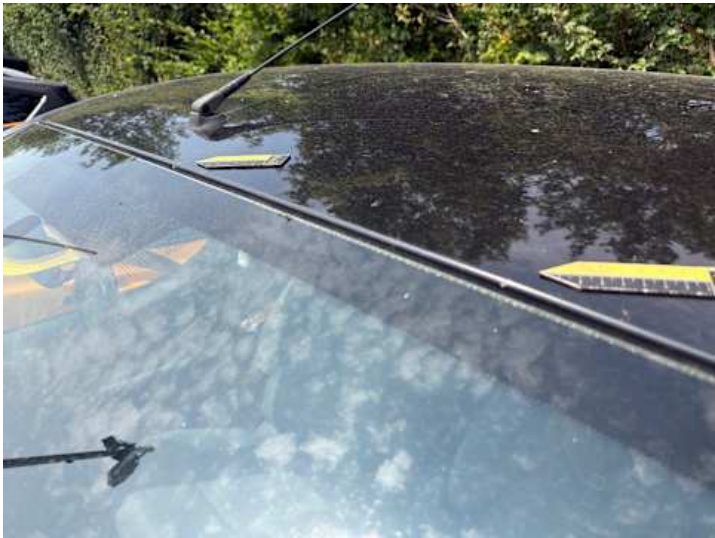
Dach (Steinschlag, Rost)

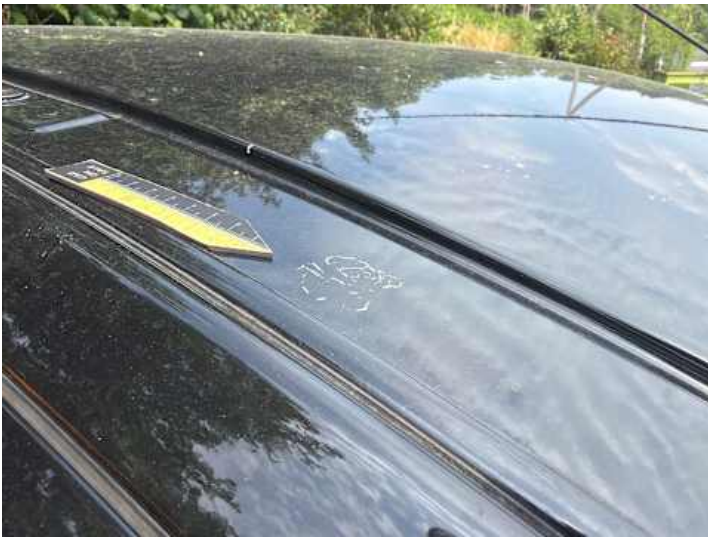
Dach (Lackschaden)

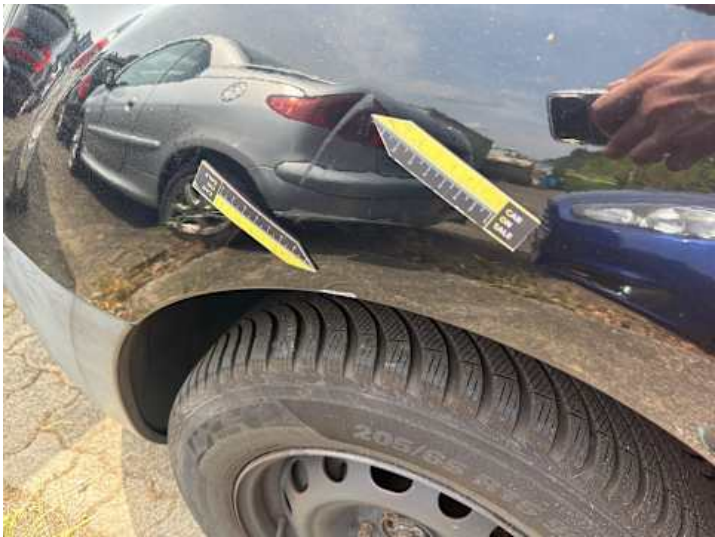
Kotflügel vorne links (Delle, Kratzer, Rost)

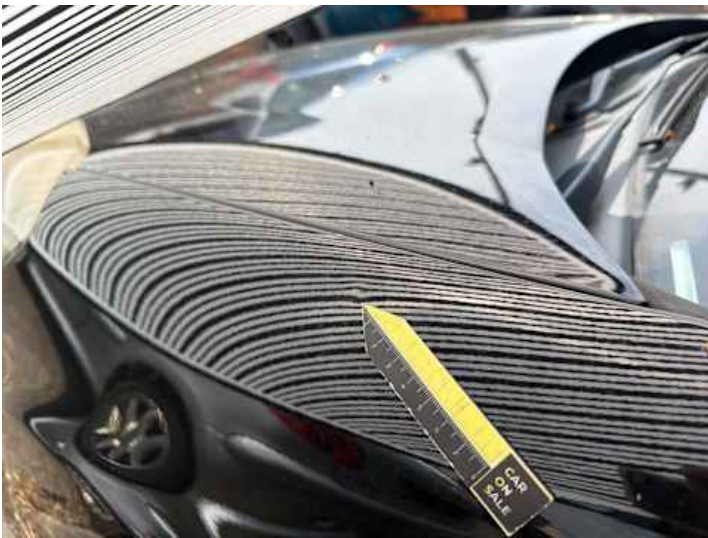
Kotflügel vorne links (Delle, Kratzer, Rost)

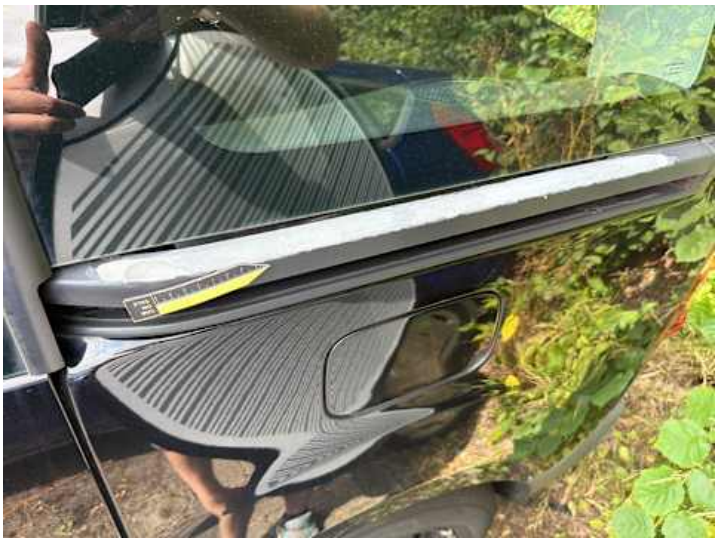
Seitenteil hinten links (Lackschaden)

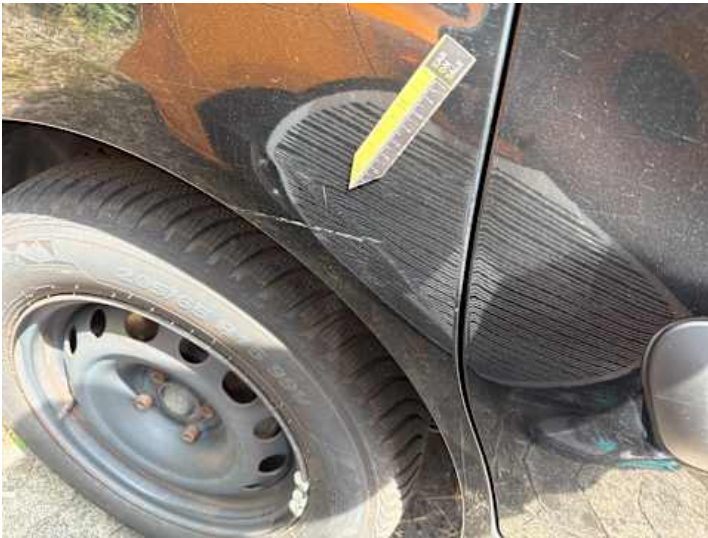
Seitenteil hinten rechts (Kratzer)
