## Seat Leon FR

EZ 10/2013 | Limousine | Benzin | Schaltgetriebe | 114.106km

Fahrzeug aufgenommen am: 28.07.2026

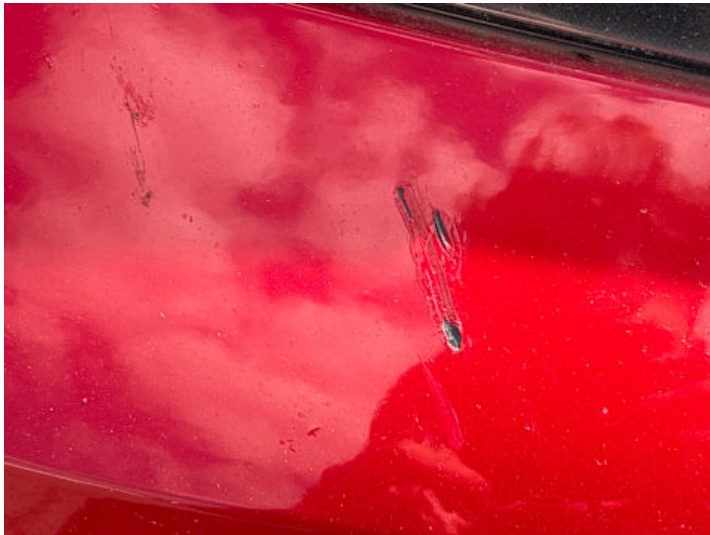
Stoßstange vorne (Kratzer, Lackschaden)

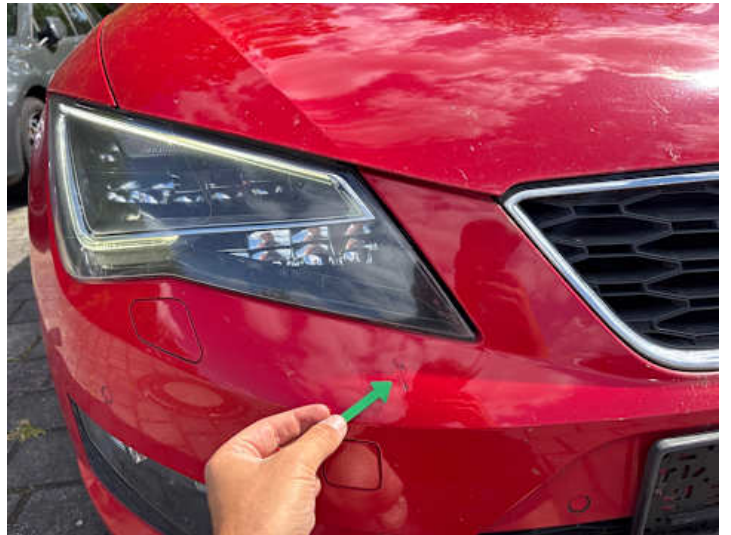
Stoßstange vorne (Kratzer, Lackschaden)

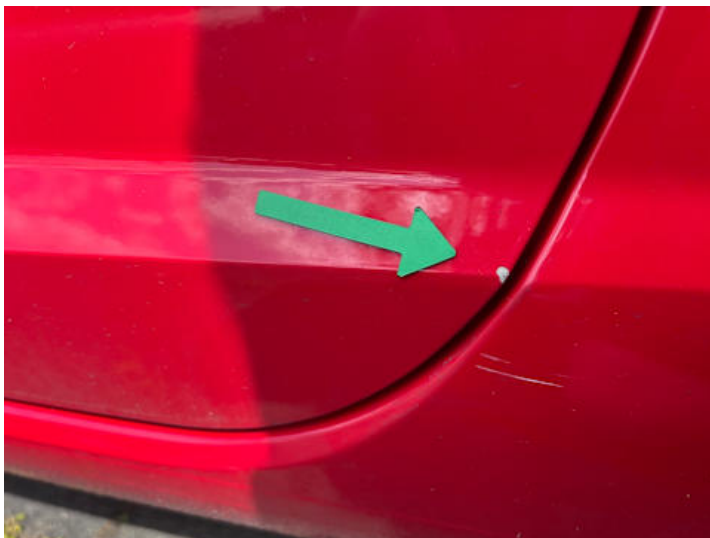
Fahrertür (Kratzer, Lackschaden)

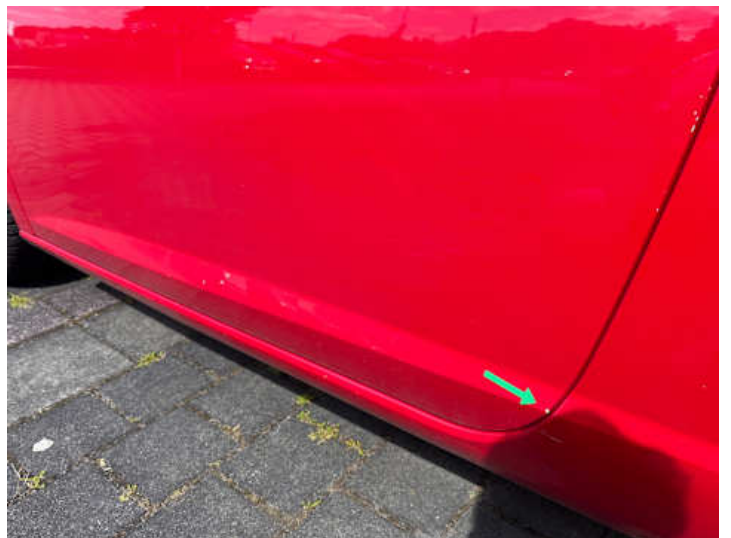
Fahrertür (Kratzer, Lackschaden)

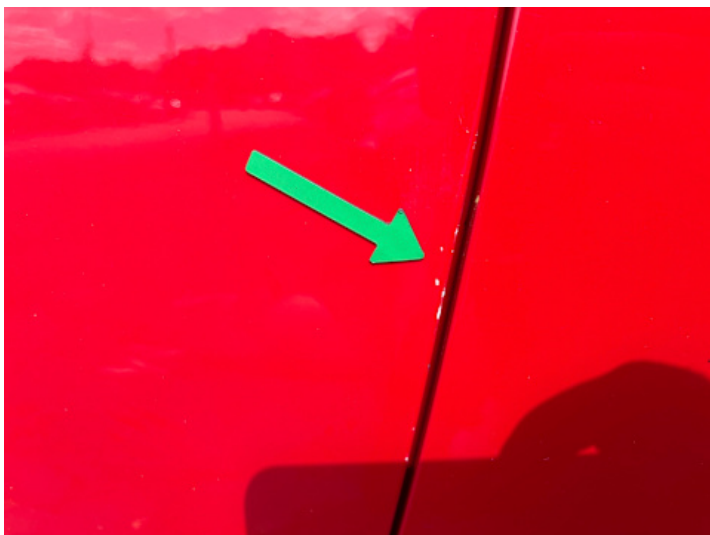
Fahrertür (Kratzer, Lackschaden)

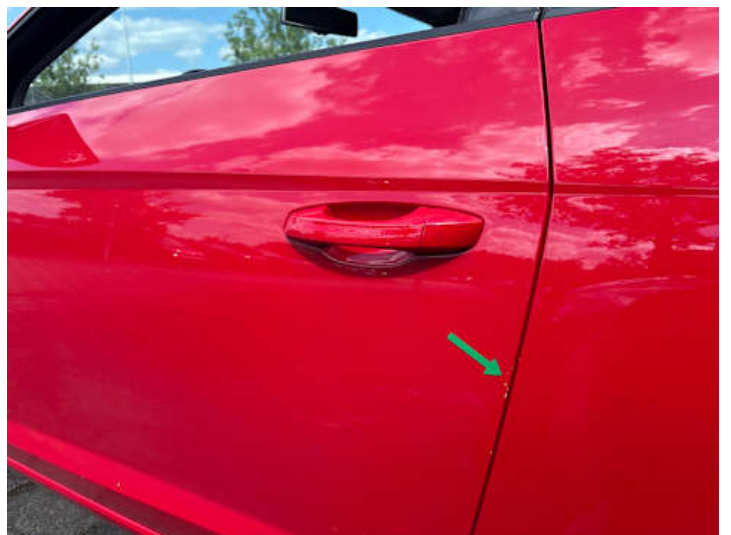
Fahrertür (Kratzer, Lackschaden)

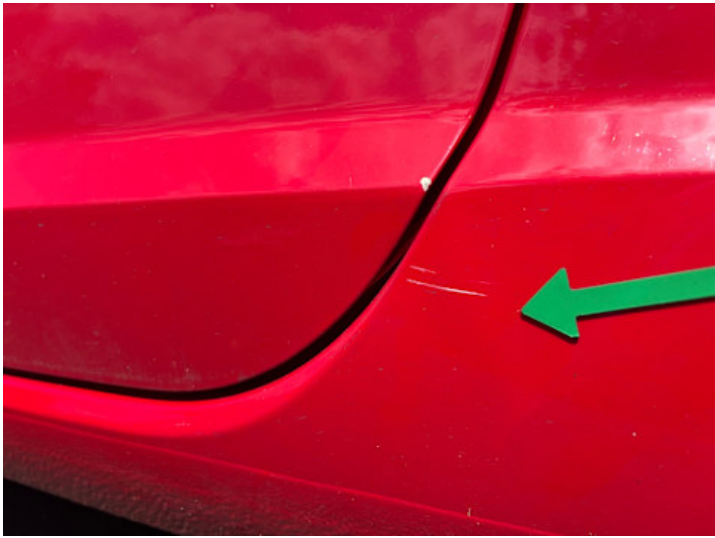
Seitenteil hinten links (Kratzer, Lackschaden, Delle)

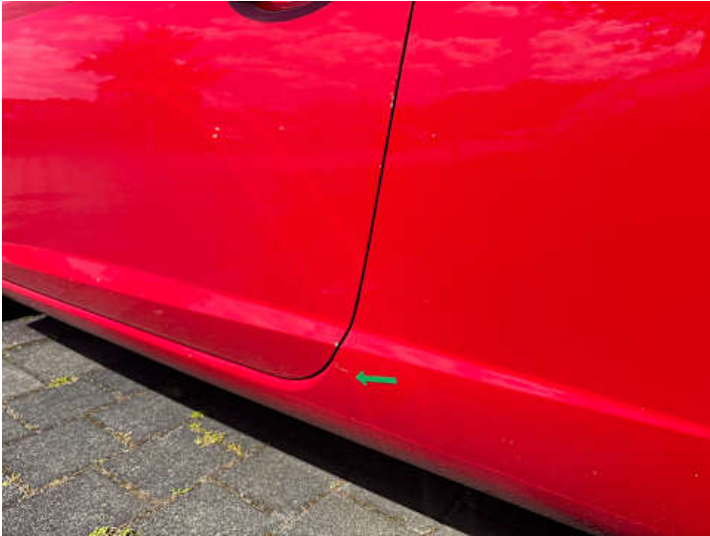
Seitenteil hinten links (Kratzer, Lackschaden, Delle)

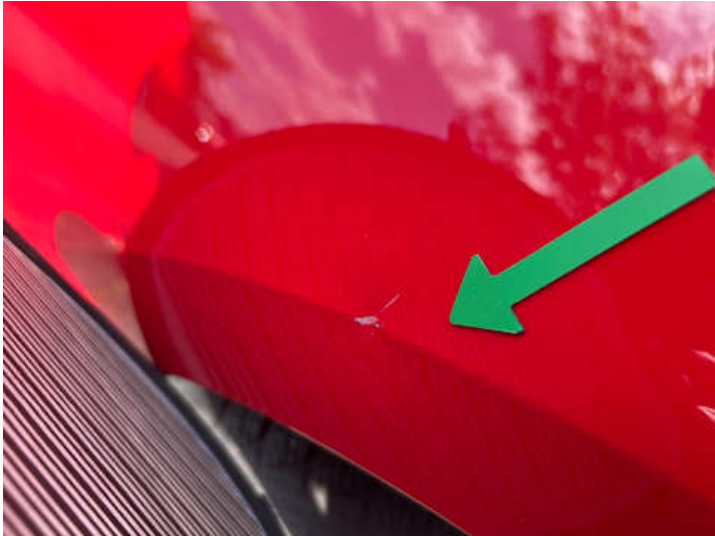
Seitenteil hinten links (Kratzer, Lackschaden, Delle)

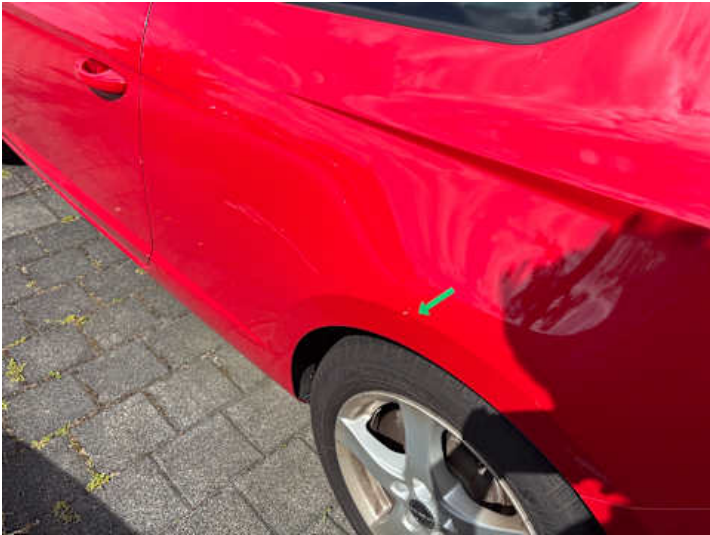
Seitenteil hinten links (Kratzer, Lackschaden, Delle)

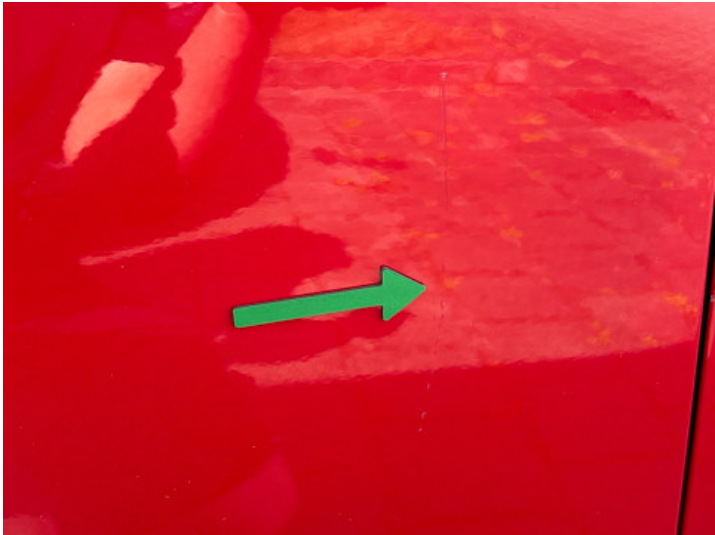
Seitenteil hinten rechts (Kratzer)

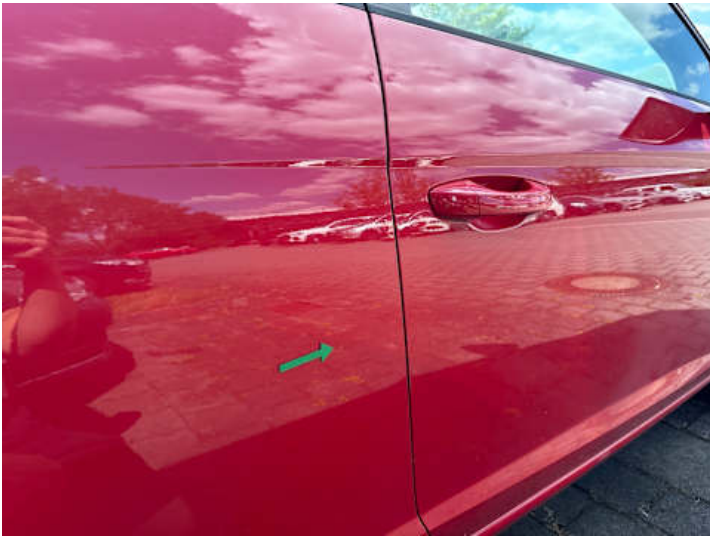
Seitenteil hinten rechts (Kratzer)

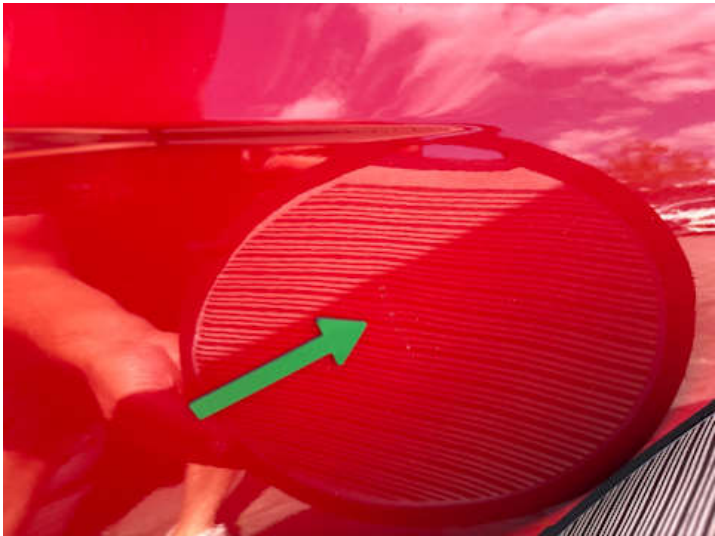
Seitenteil hinten rechts (Delle)

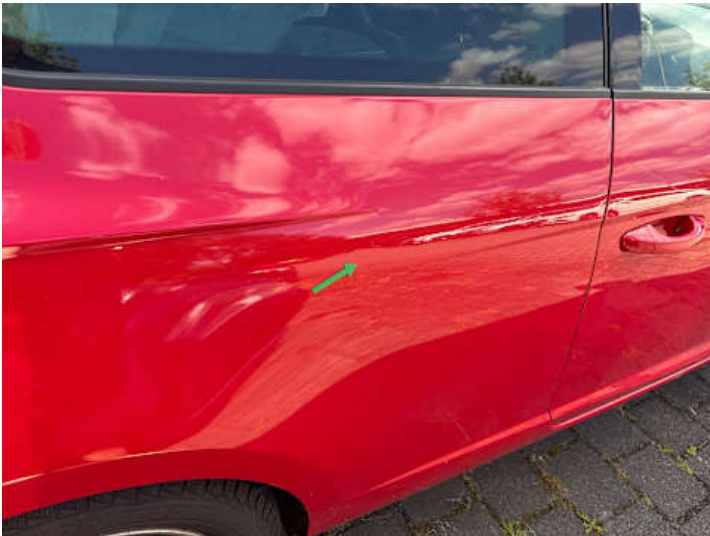
Seitenteil hinten rechts (Delle)

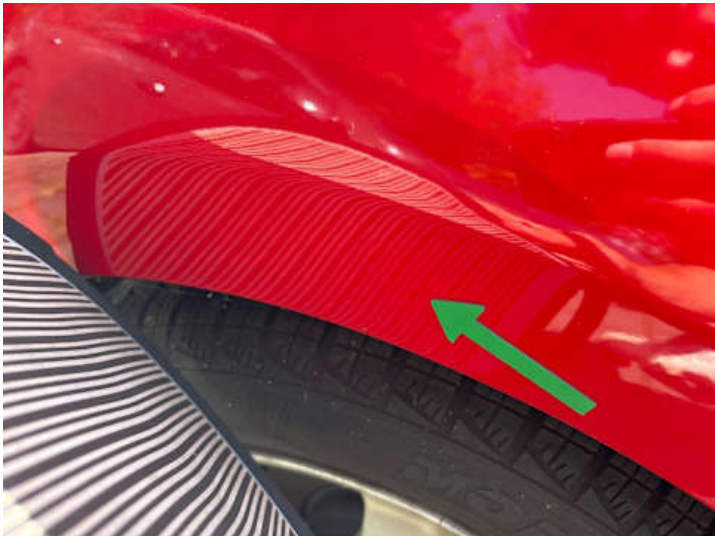
| Fahrzeugteil | Lackschichtdicke (in µm) | Fahrzeugteil | Lackschichtdicke (in µm) |
|---|---|---|---|
| Seitenteil hinten links | 130 | Seitenteil hinten rechts | 2000 |

Seitenteil hinten rechts (Lackschaden, Unsachgemäß instand gesetzt)

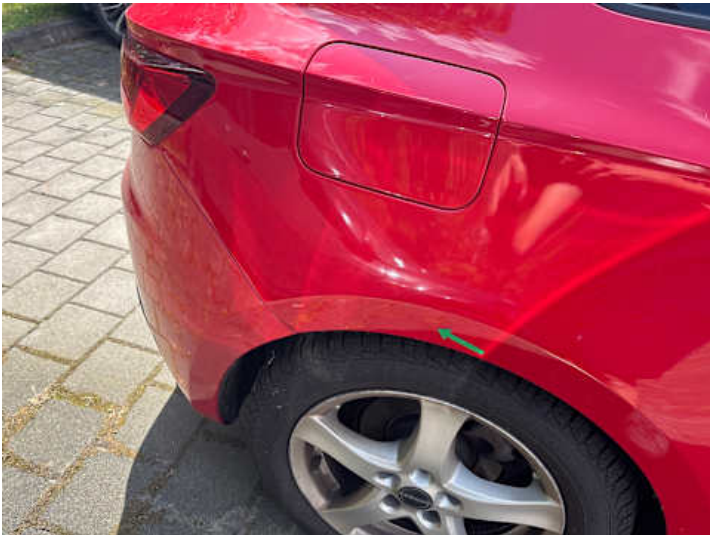
Seitenteil hinten rechts (Lackschaden, Unsachgemäß instand gesetzt)

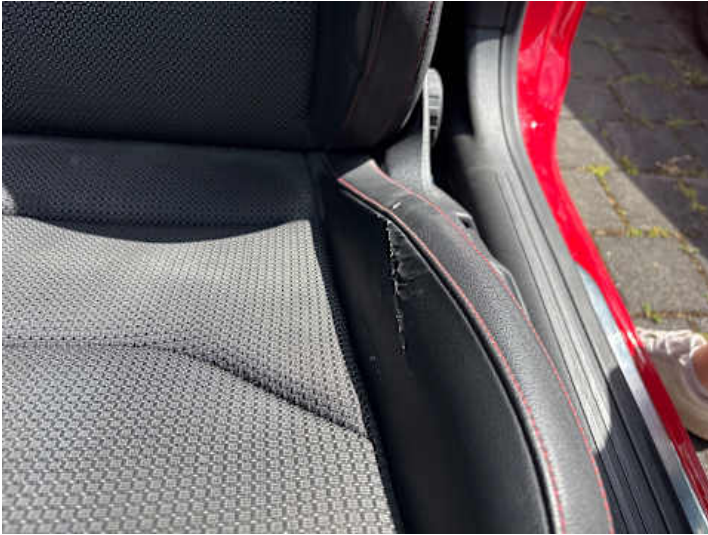
Innenraum (Verschleiß, Kratzer)

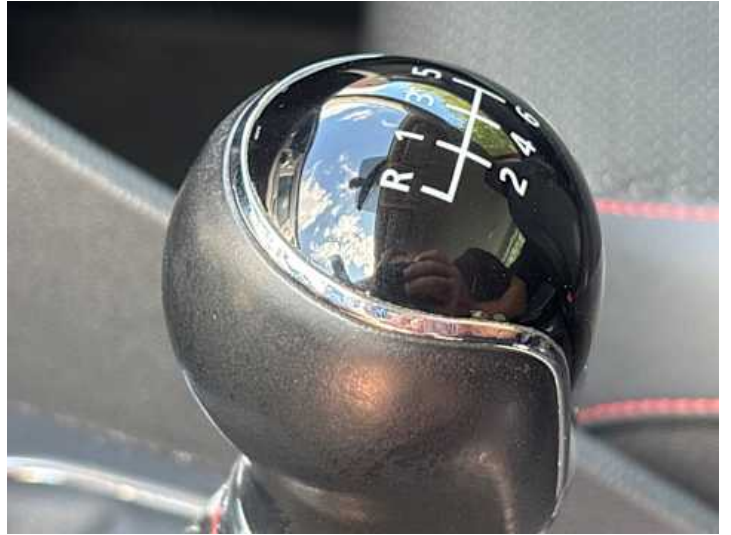
Innenraum (Verschleiß, Kratzer)

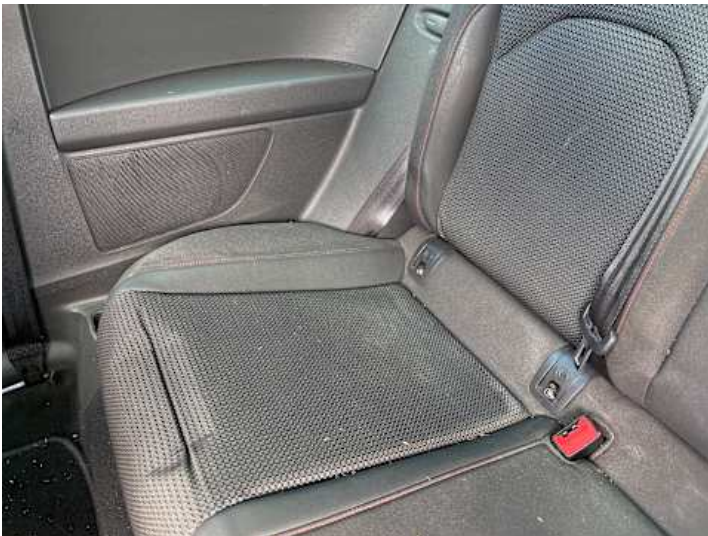
Innenraum (Verschmutzung)

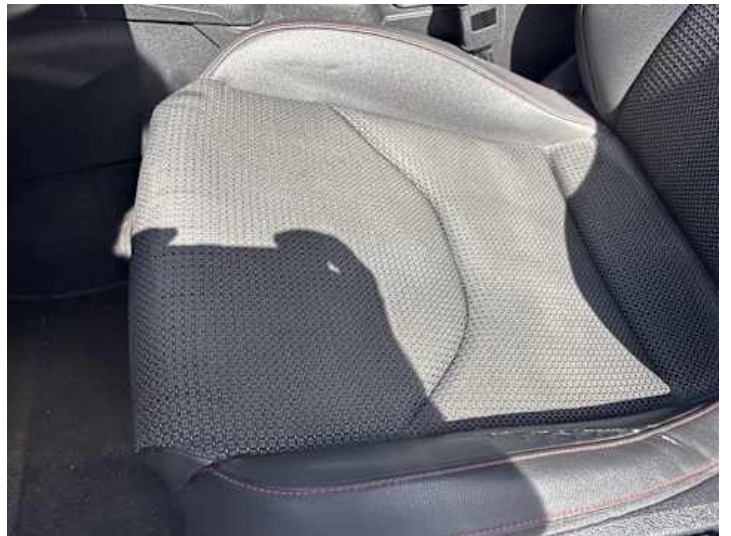
Innenraum (Verschmutzung)

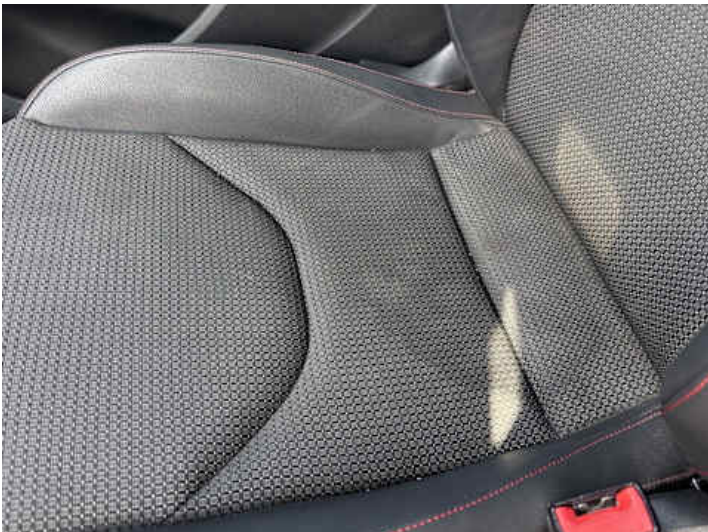
Innenraum (Verschmutzung)

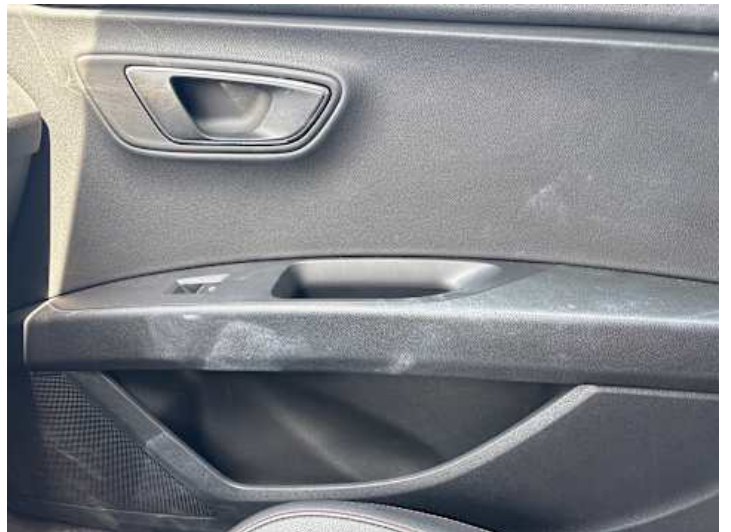
Innenraum (Verschmutzung)
