## Mercedes-Benz B 220 CDI / d

EZ 06/2013 | Van | Diesel | Automatikgetriebe | 226.738km  
 Besteuerung: Differenzbesteuert (§24 UStG)  
 Fahrzeugstandort: 48\*\*\*  
 Fahrzeug aufgenommen am: 05.08.2026

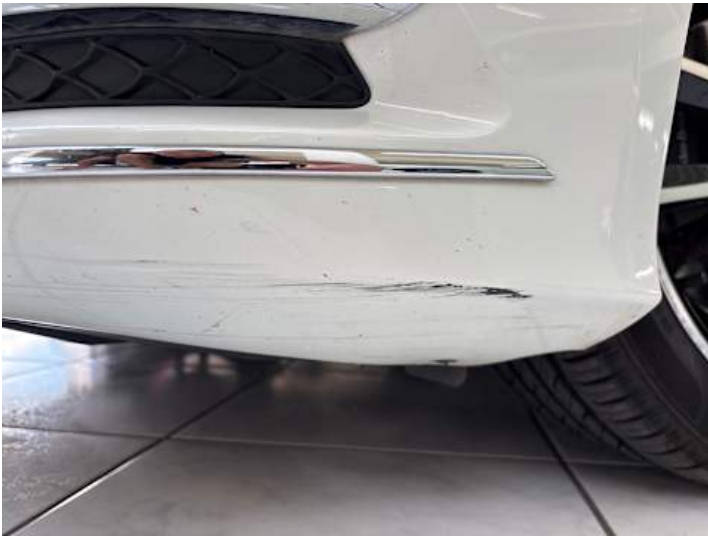
Stoßstange vorne (Kratzer)

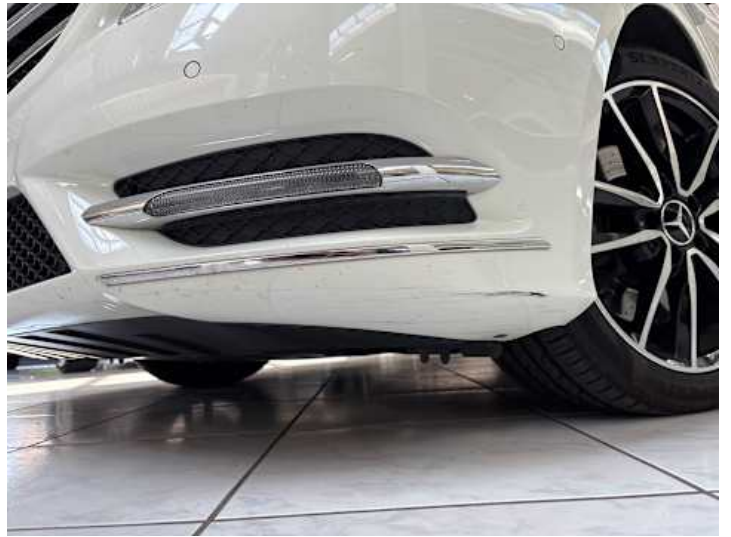
Stoßstange vorne (Kratzer)

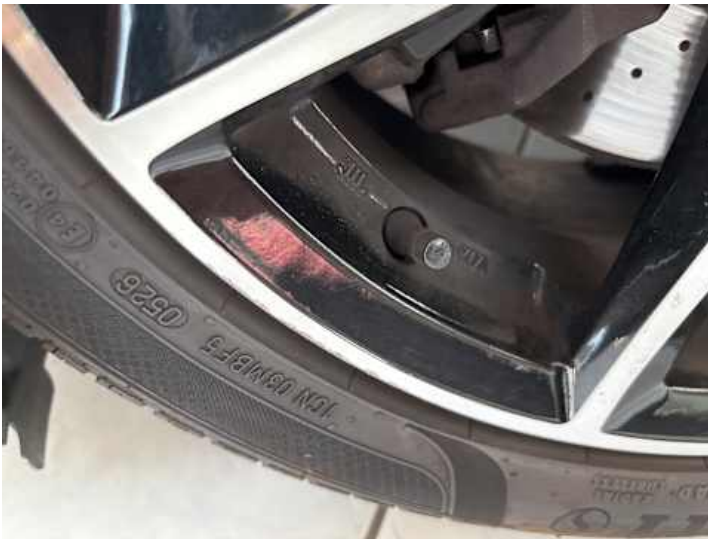
Rad (Kerben, Kratzer)

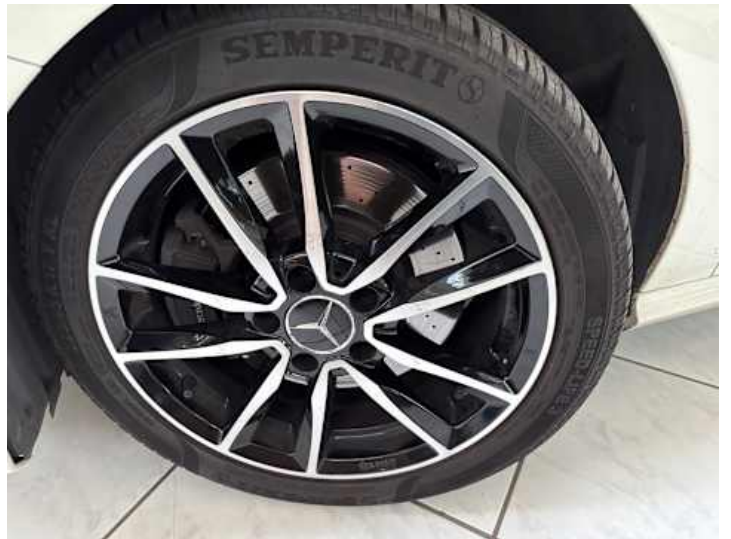
Rad (Kerben, Kratzer)

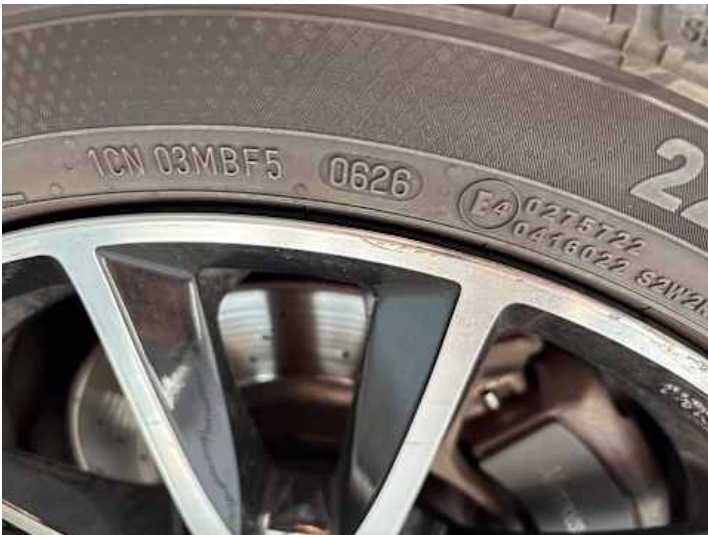
Rad (Kerben, Kratzer)

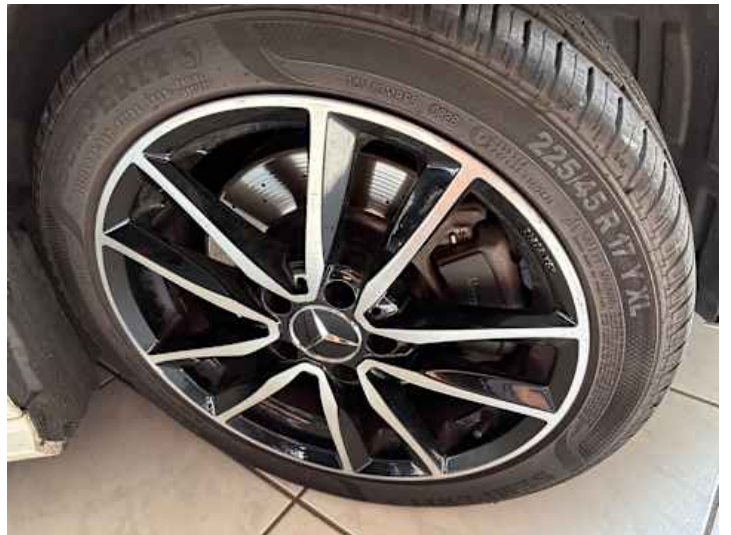
Rad (Kerben, Kratzer)

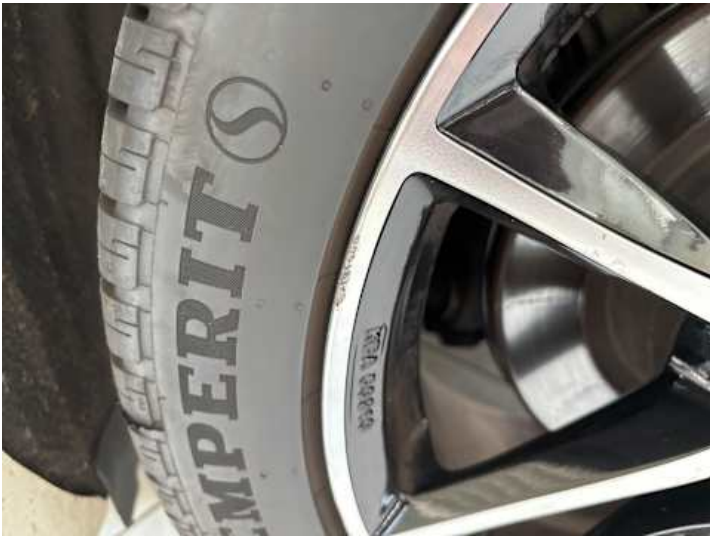
Rad (Kerben, Kratzer)

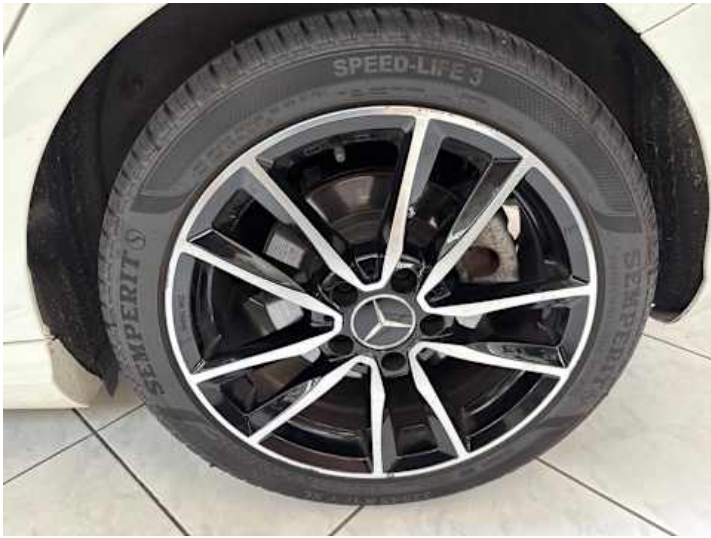
Rad (Kerben, Kratzer)

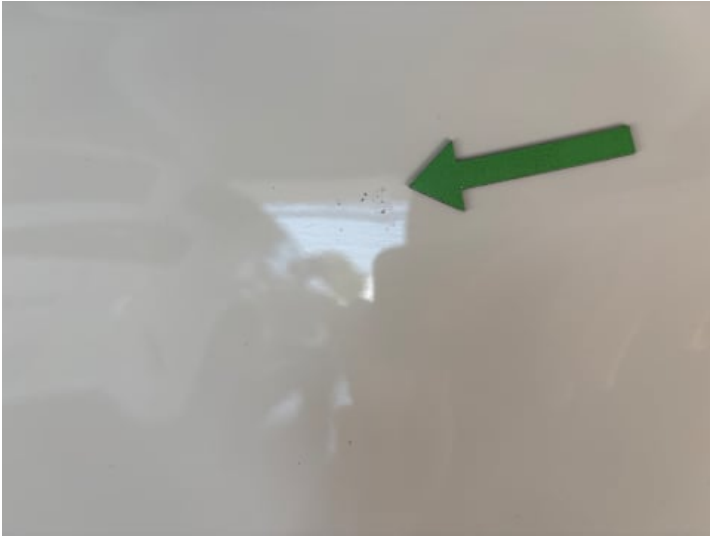
Türe hinten rechts (Delle, Kratzer)

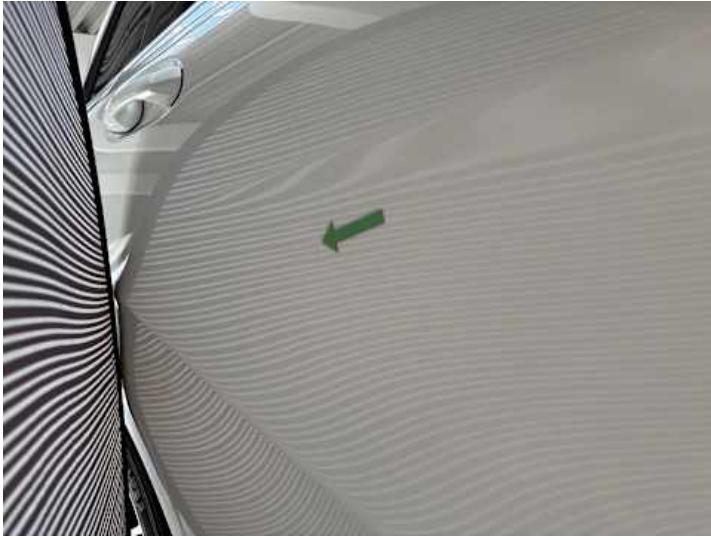
Türe hinten rechts (Delle, Kratzer)

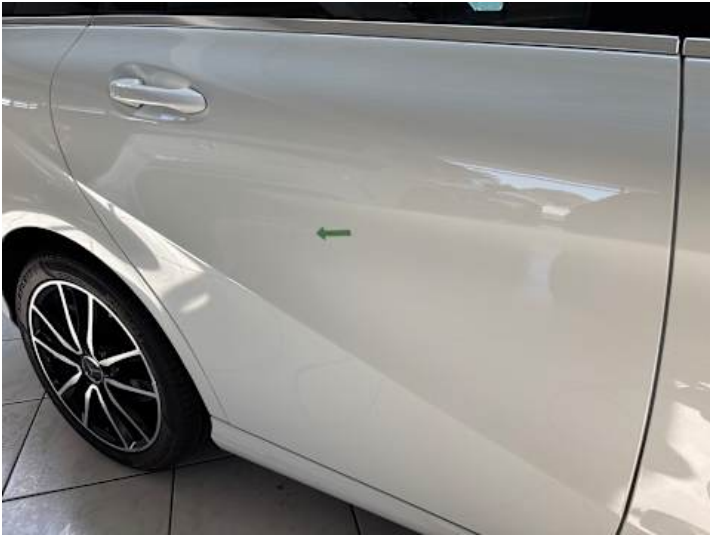
Türe hinten rechts (Delle, Kratzer)

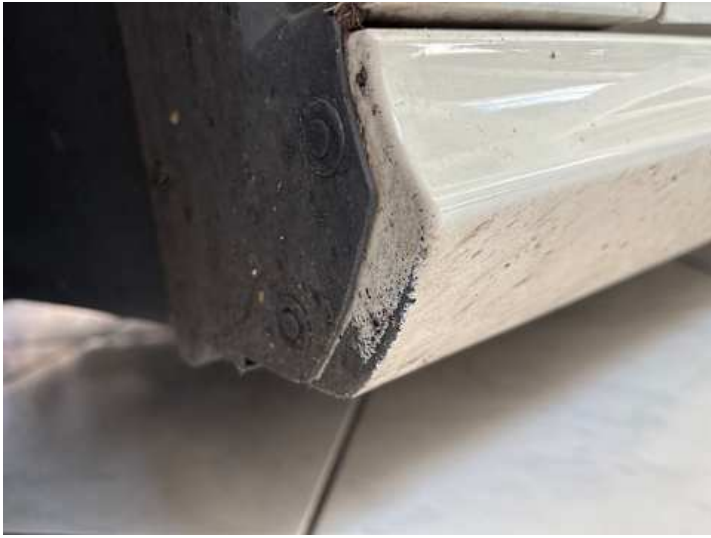
Schweller links (Lackschaden)

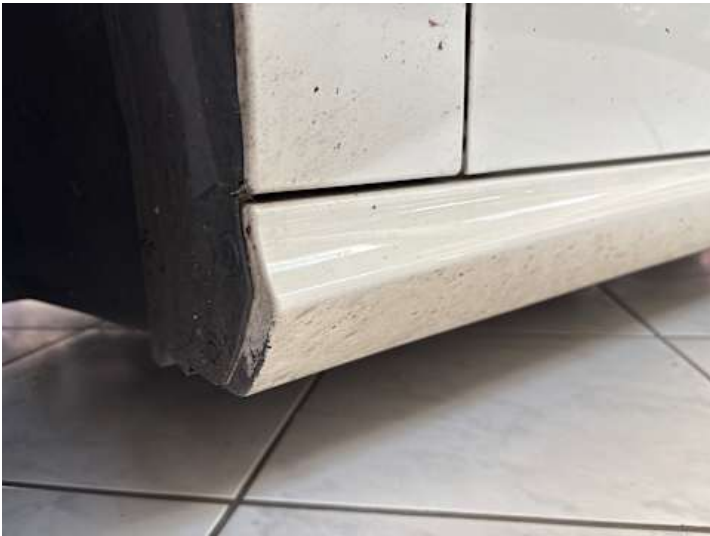
Schweller links (Lackschaden)

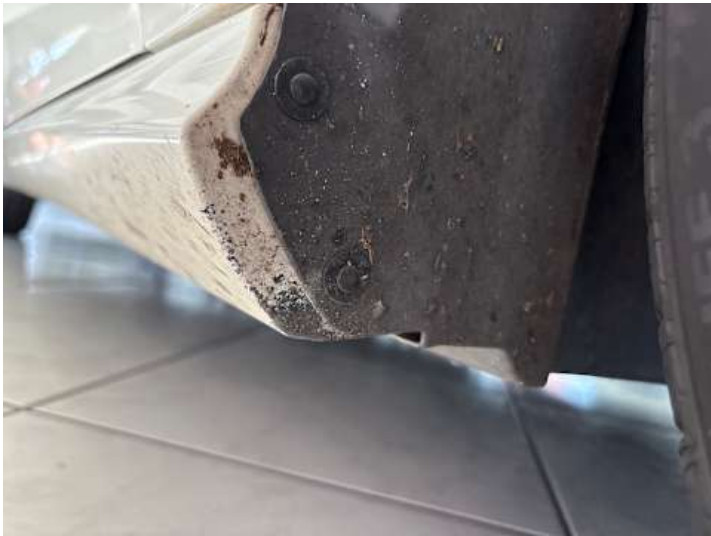
Schweller rechts (Lackschaden)

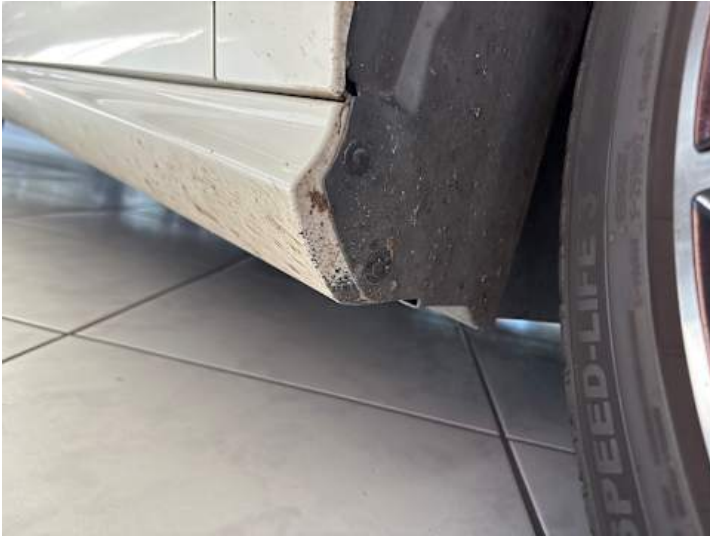
Schweller rechts (Lackschaden)

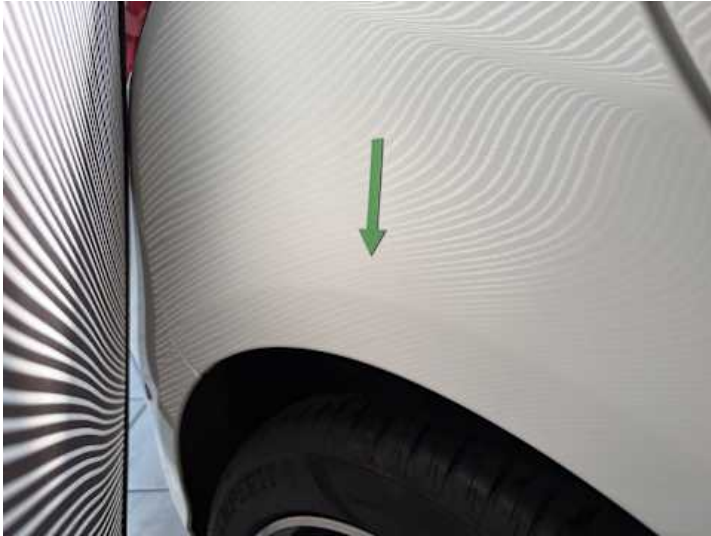
Seitenteil hinten rechts (Delle)

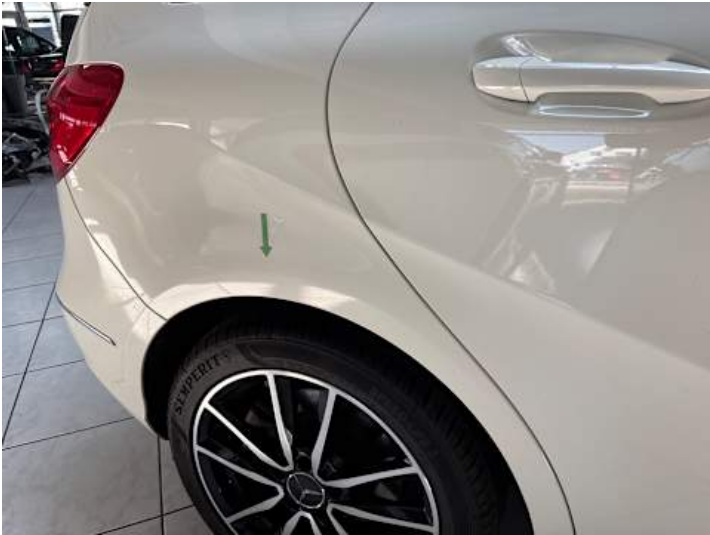
Seitenteil hinten rechts (Delle)

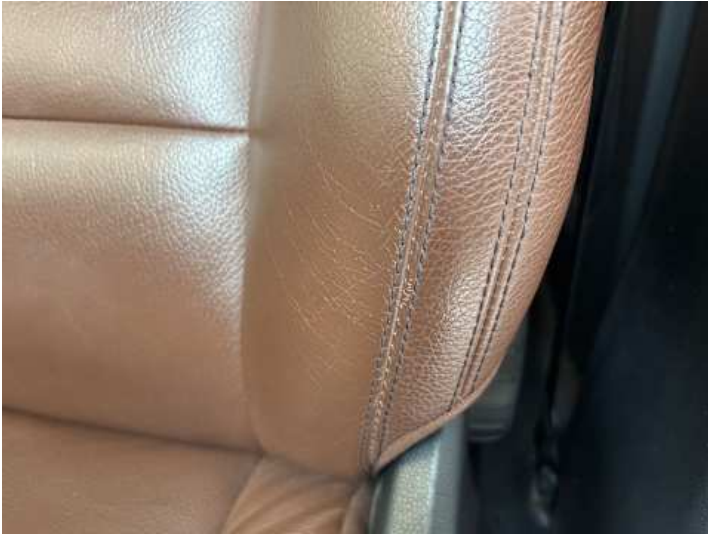
Innenraum (Verschleiß)

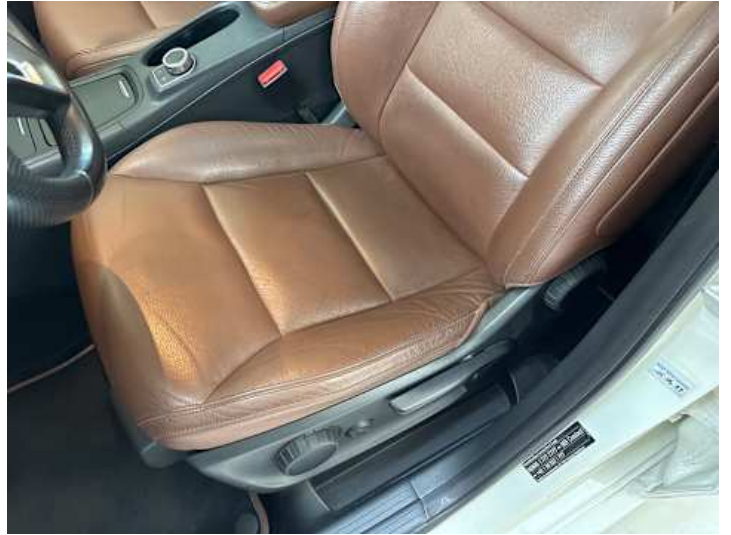
Innenraum (Verschleiß)
