## Opel Astra Elegance

EZ 06/2023 | Limousine | Benzin | Schaltgetriebe | 14.850km  
Besteuerung: Regelbesteuert (Deutschland)  
Fahrzeugstandort: 94\*\*\*  
Fahrzeug aufgenommen am: 02.07.2026

# Hinweise zum Zustandsbericht

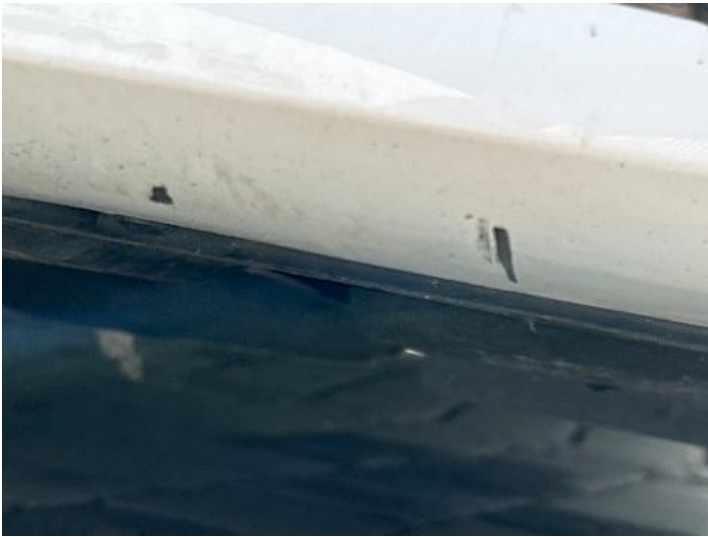
Stoßstange vorne (Kratzer)

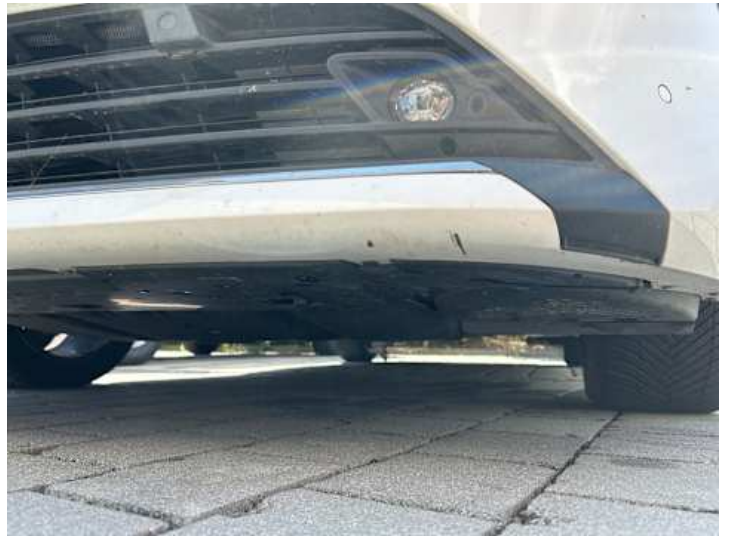
Stoßstange vorne (Kratzer)

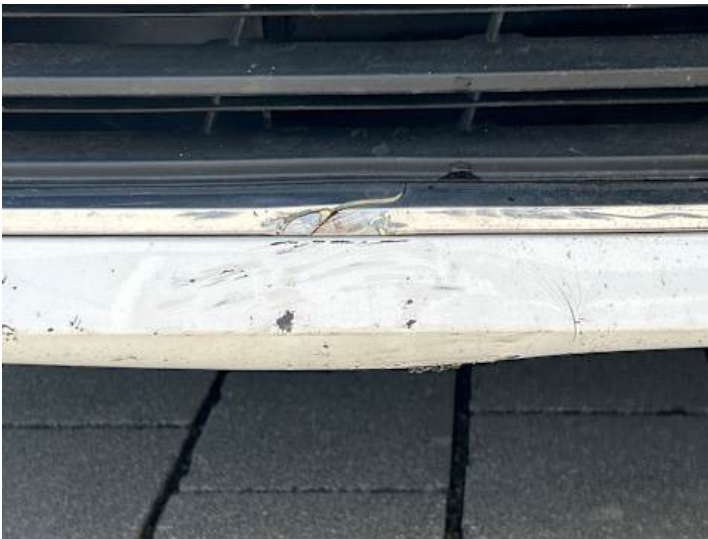
Stoßstange vorne (Kratzer, Riss/Bruch)

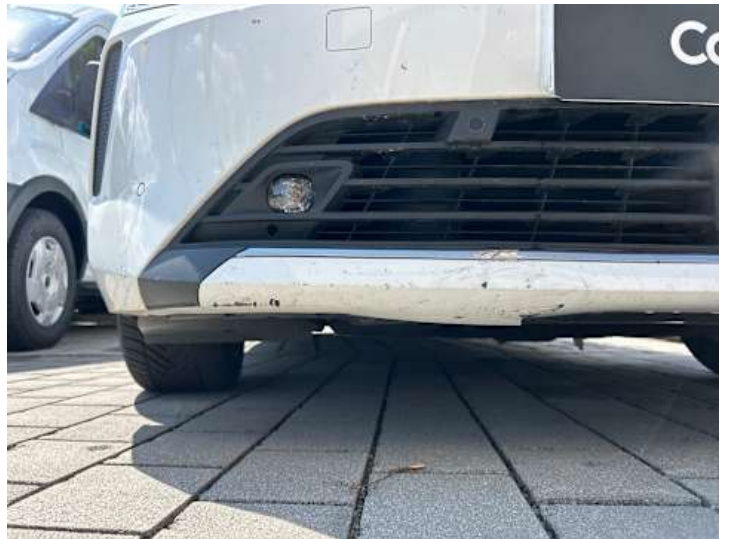
Stoßstange vorne (Kratzer, Riss/Bruch)

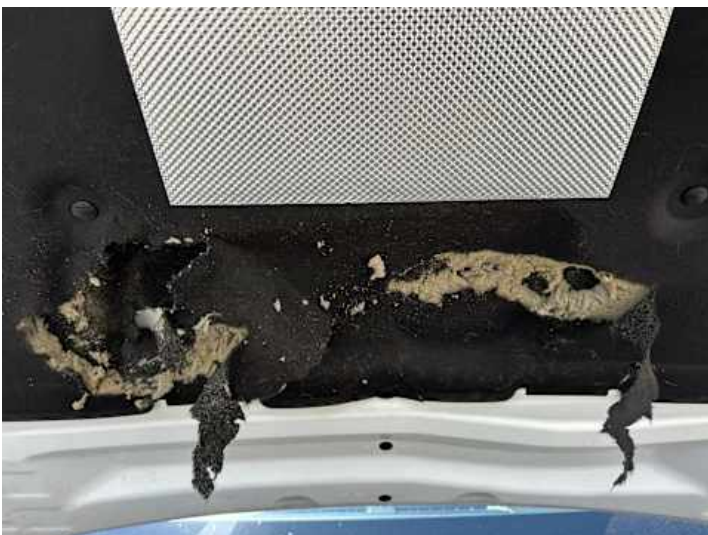
Motorhaube (Riss/Bruch)

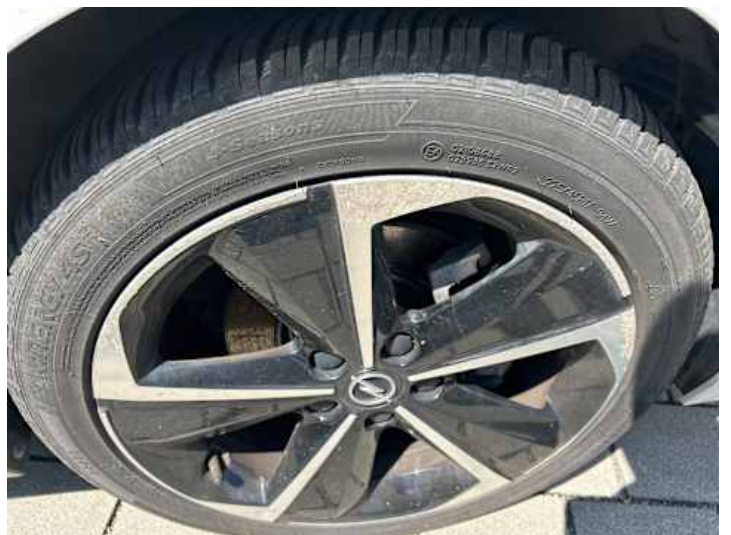
Rad (Kratzer)

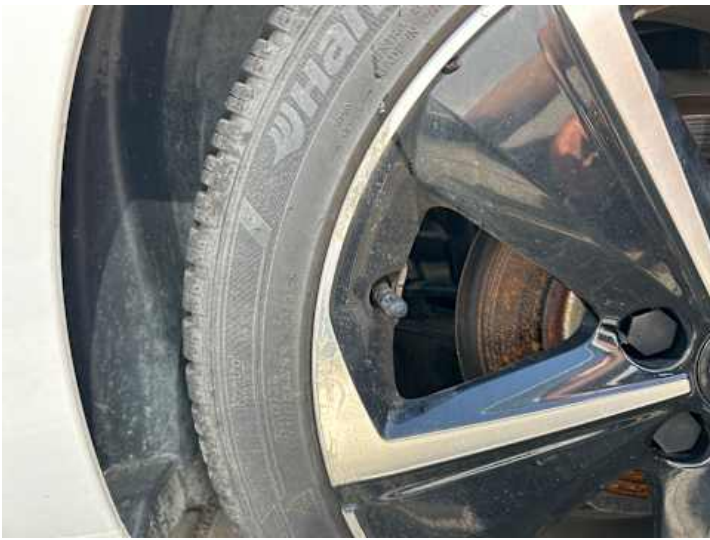
Rad (Rost)

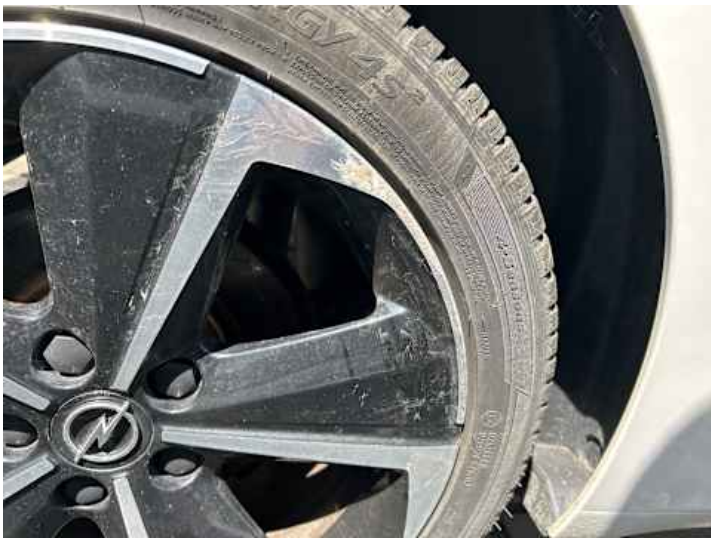
Rad (Rost)

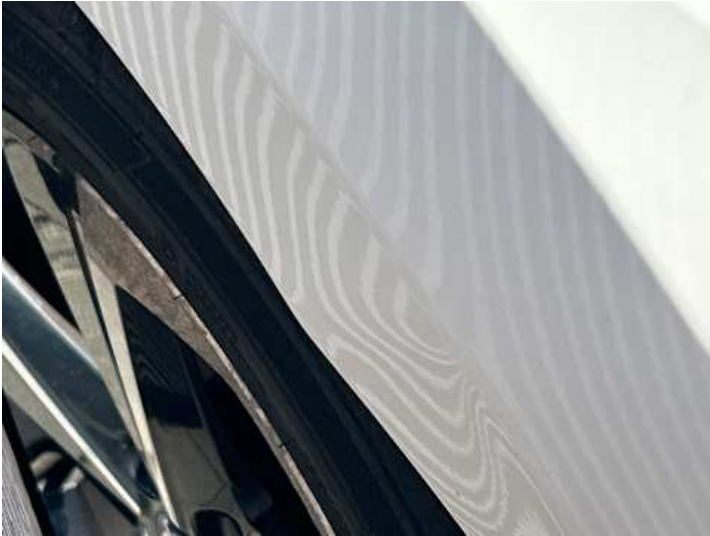
Kotflügel vorne rechts (Verformung)

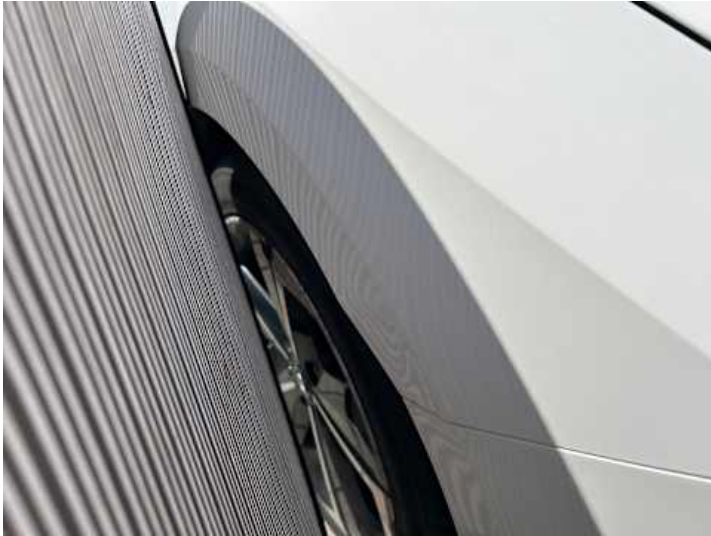
Kotflügel vorne rechts (Verformung)

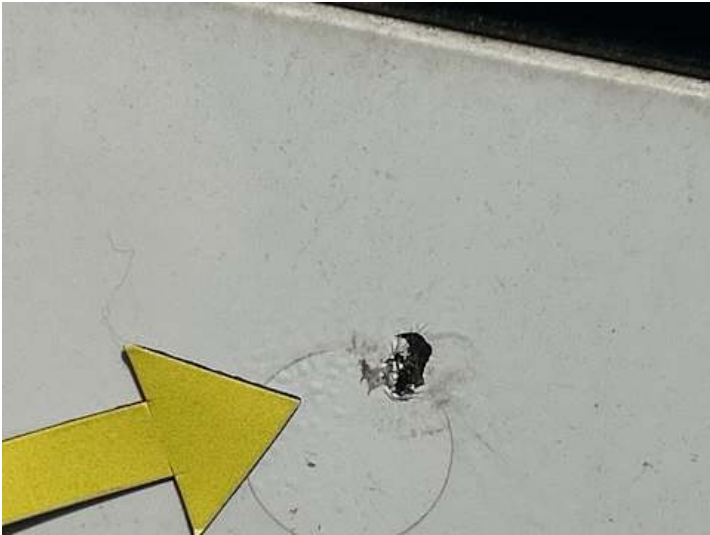
Heckklappe (Lackschaden)

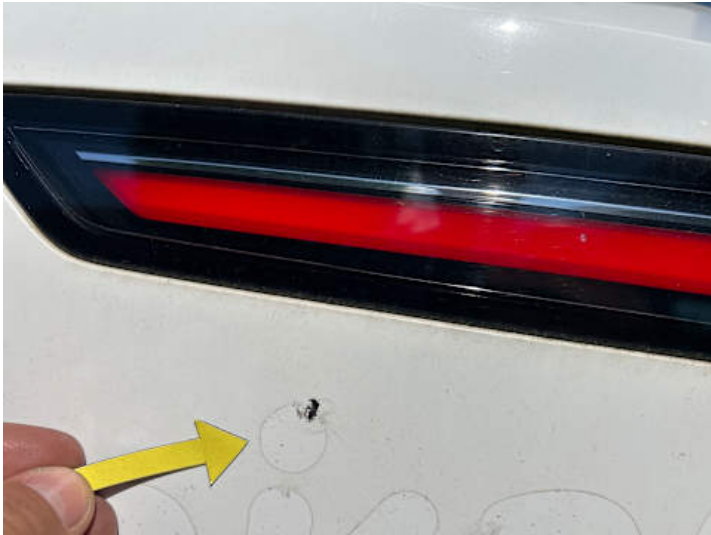
Heckklappe (Lackschaden)
