## Skoda Karoq Ambition

EZ 12/2019 | Geländewagen | Benzin | Schaltgetriebe | 65.615km

Fahrzeug aufgenommen am: 04.08.2026

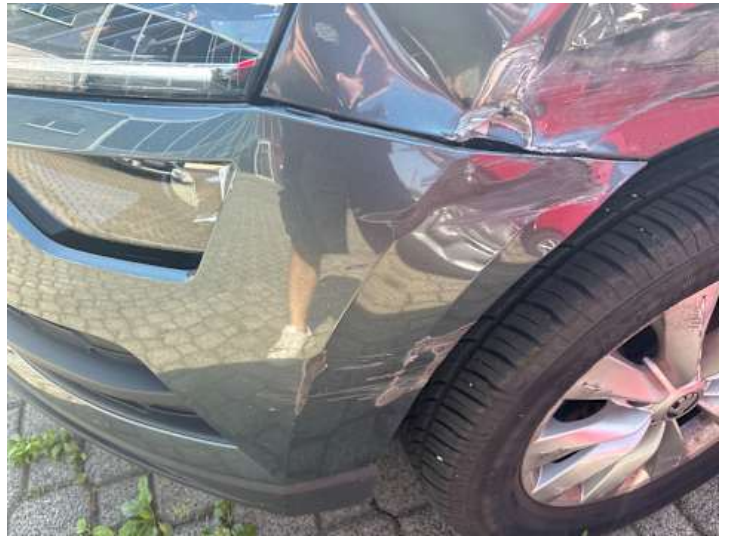
Stoßstange vorne (Kratzer, Lackschaden, Verformung)

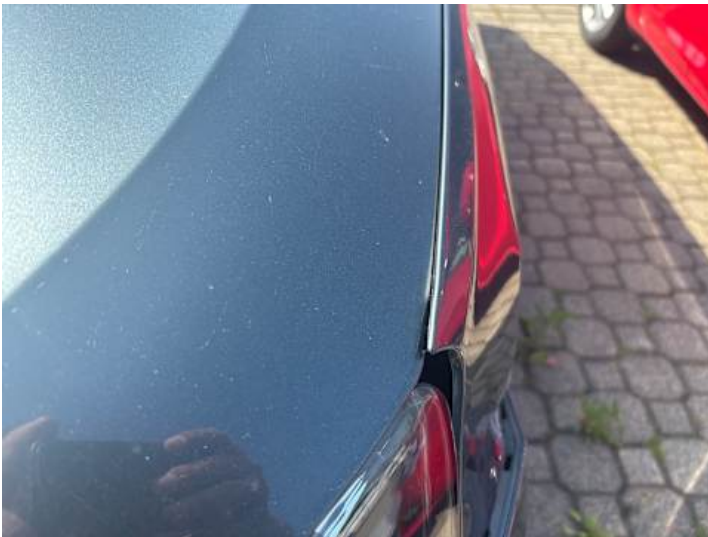
Motorhaube (Spaltmaße ungenau, Kratzer, Lackschaden)

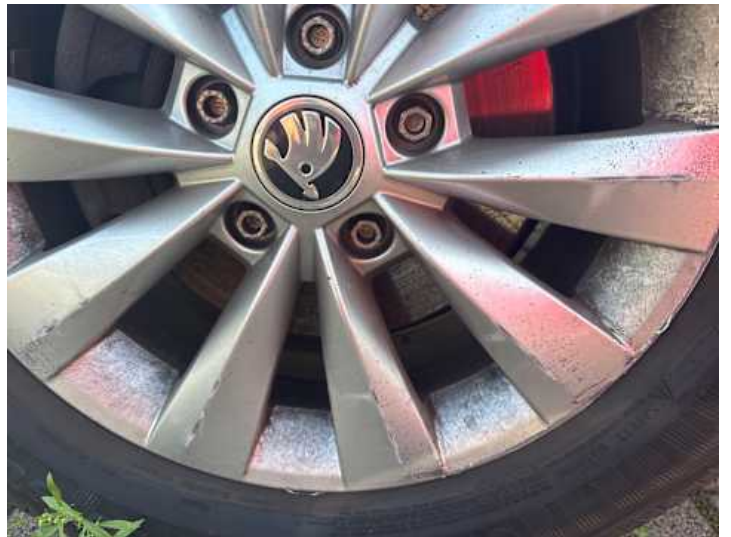
Rad (Kratzer, Kerben)

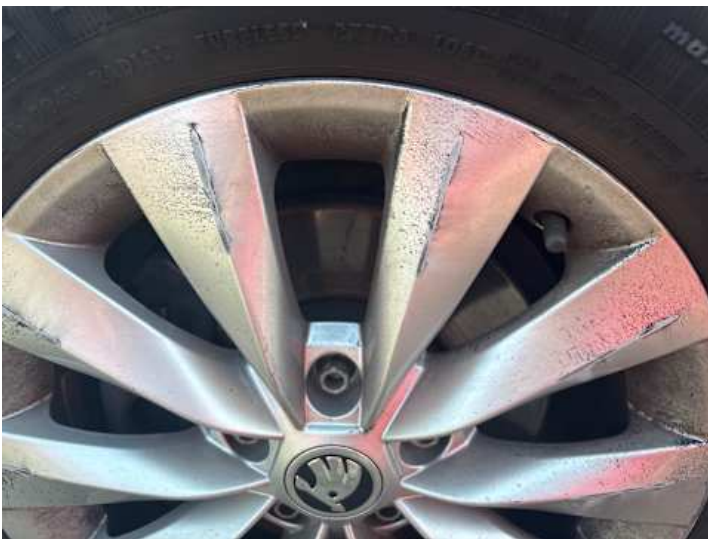
Rad (Kratzer, Kerben)

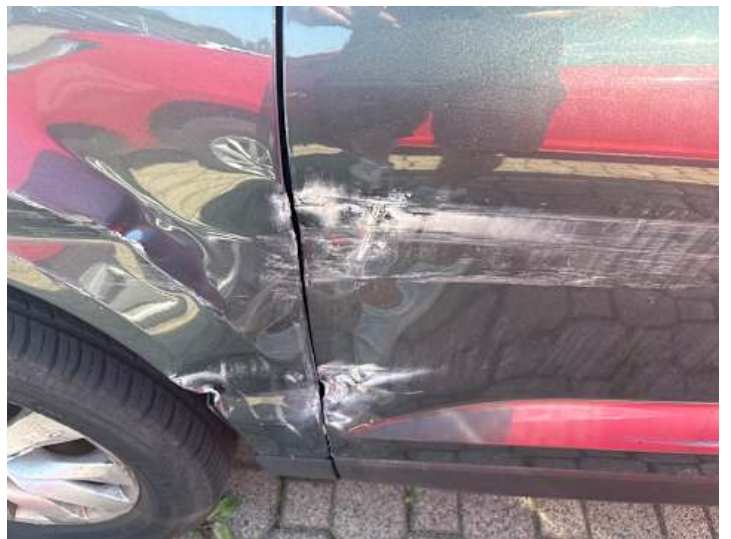
| Fahrzeugteil | Lackschichtdicke (in µm) | Fahrzeugteil | Lackschichtdicke (in µm) |
|---|---|---|---|
| Fahrertür | 200 | Beifahrertür | 190 |

Fahrtür (Kratzer, Lackschaden, Verformung, Riss/Bruch, Spaltmaße ungenau)

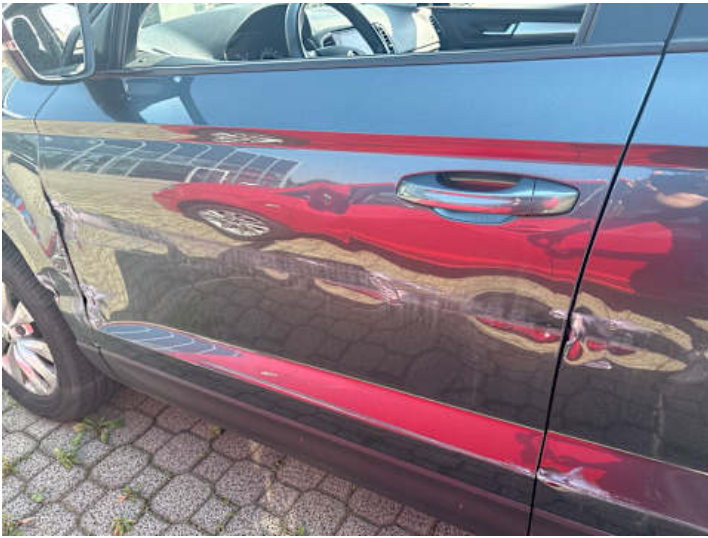
Fahrtür (Kratzer, Lackschaden, Verformung, Riss/Bruch, Spaltmaße ungenau)

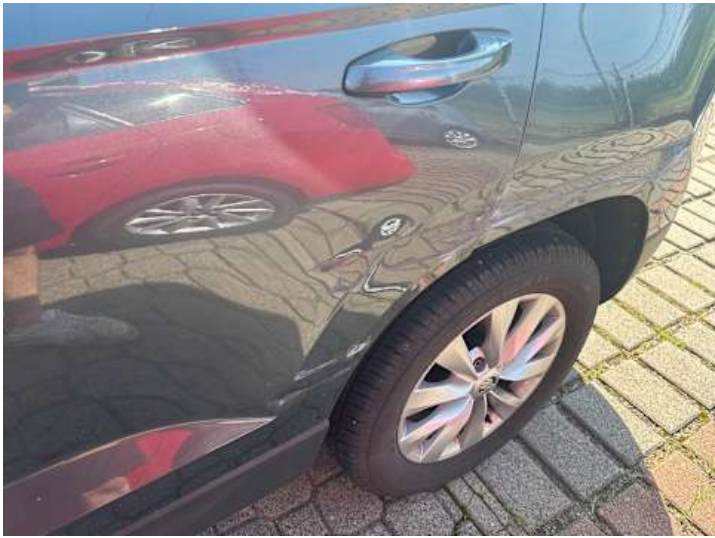
Türe hinten links (Kratzer, Lackschaden, Riss/Bruch, Spaltmaße ungenau, Verformung)

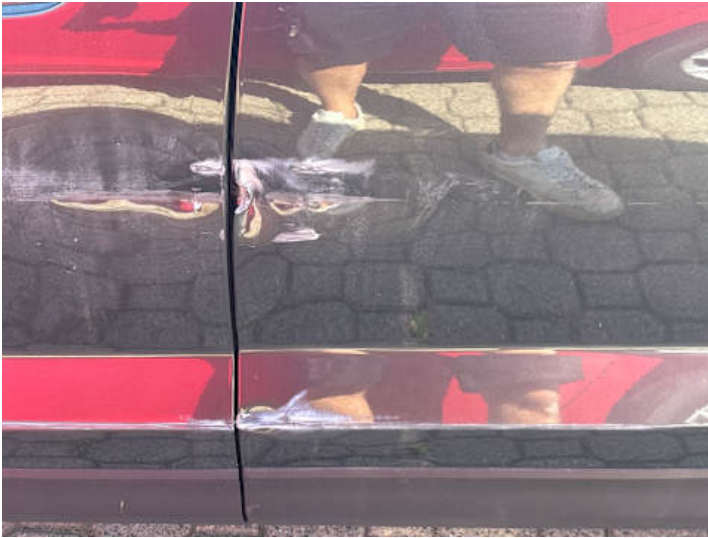
Türe hinten links (Kratzer, Lackschaden, Riss/Bruch, Spaltmaße ungenau, Verformung)

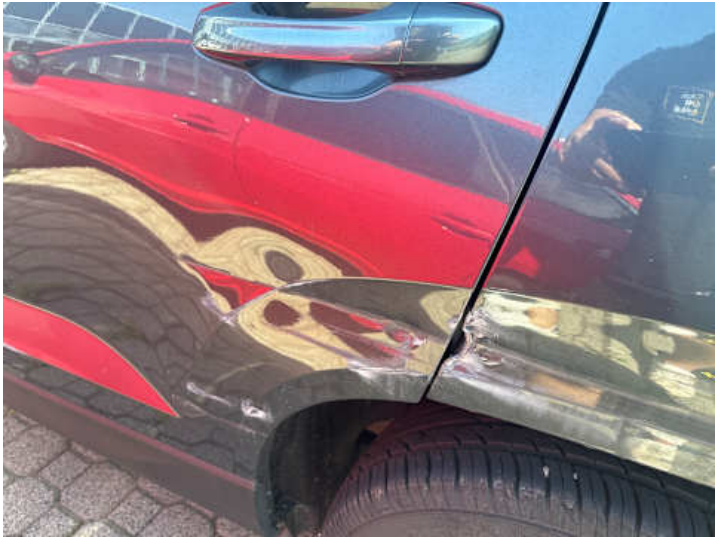
Türe hinten links (Kratzer, Lackschaden, Riss/Bruch, Spaltmaße ungenau, Verformung)

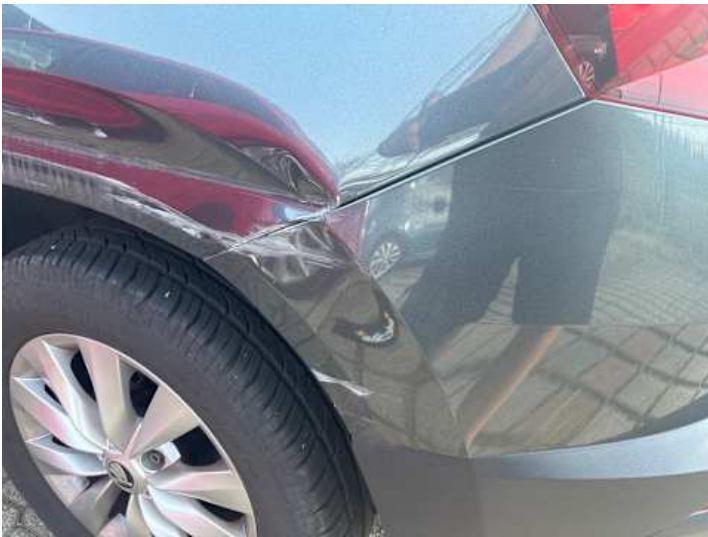
Stoßstange hinten (Kratzer, Lackschaden, Verformung)

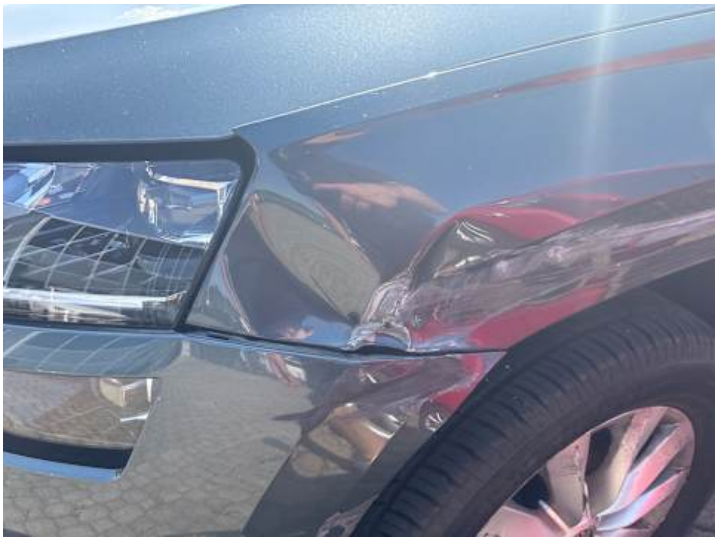
Kotflügel vorne links (Kratzer, Lackschaden, Spaltmaße ungenau, Verformung)

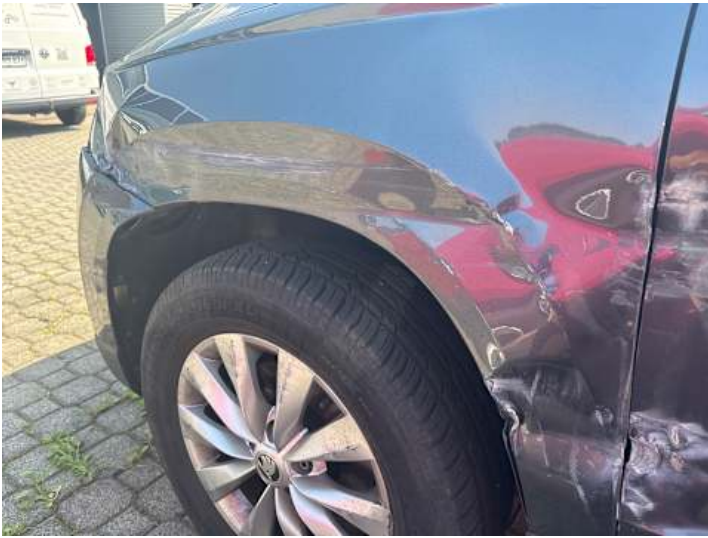
Kotflügel vorne links (Kratzer, Lackschaden, Spaltmaße ungenau, Verformung)

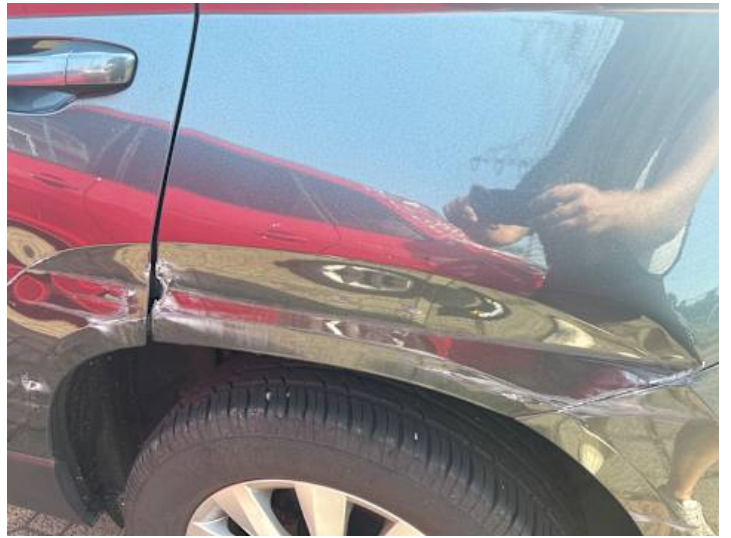
Seitenteil hinten links (Kratzer, Lackschaden, Verformung, Spaltmaße ungenau, Riss/Bruch)

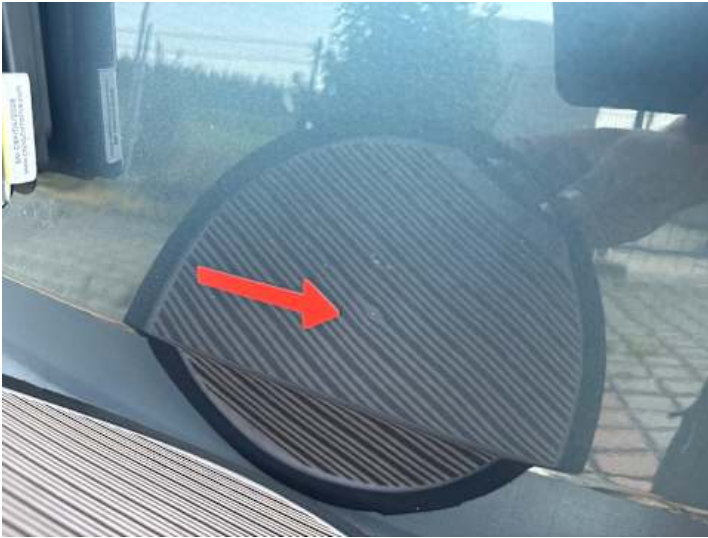
Heckklappe (Delle, Verformung)

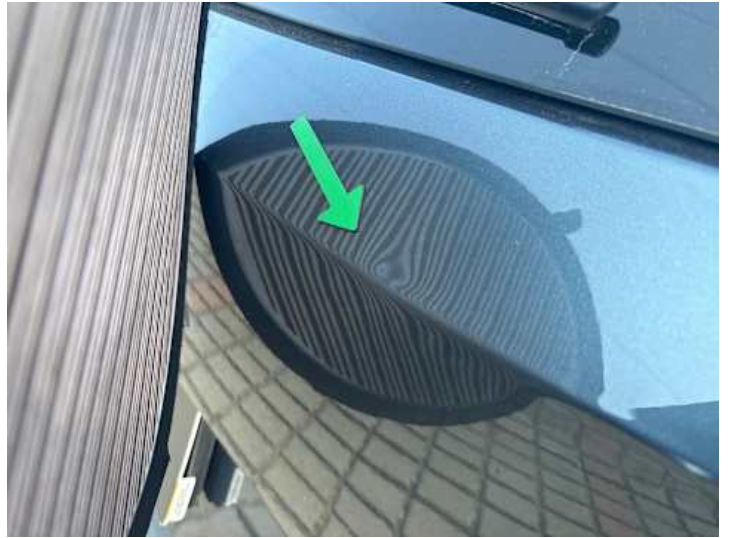
Heckklappe (Delle, Verformung)

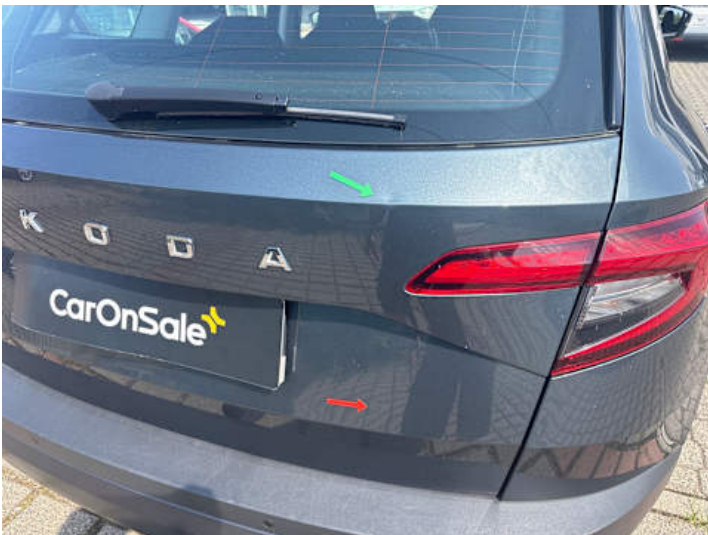
Heckklappe (Delle, Verformung)

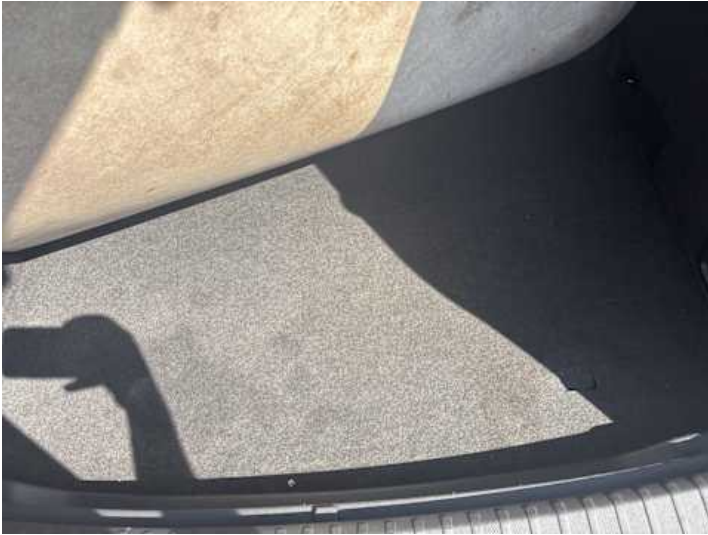
Innenraum (Verschmutzung)

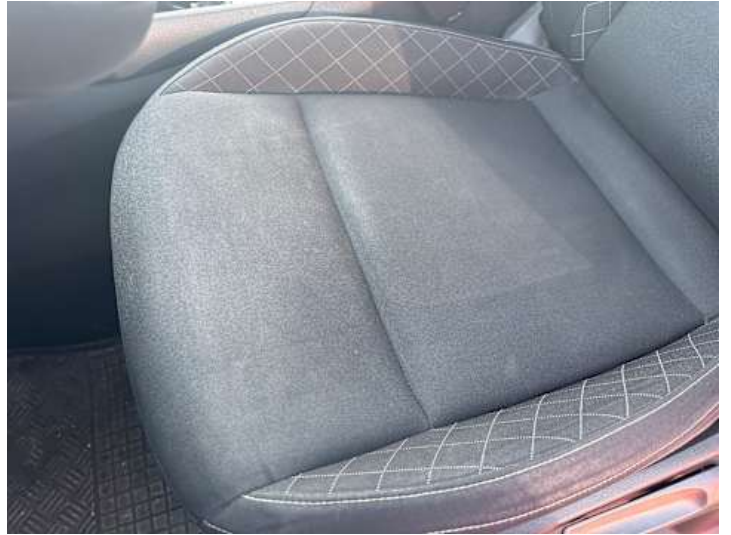
Innenraum (Verschmutzung)

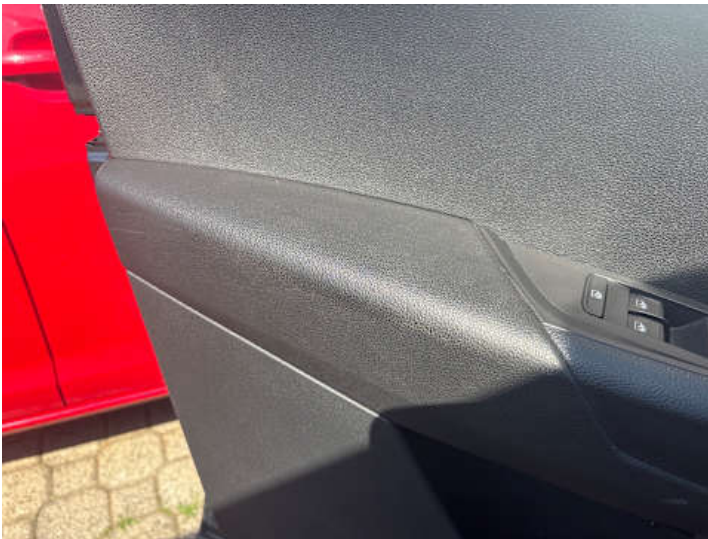
Innenraum (Verschmutzung)

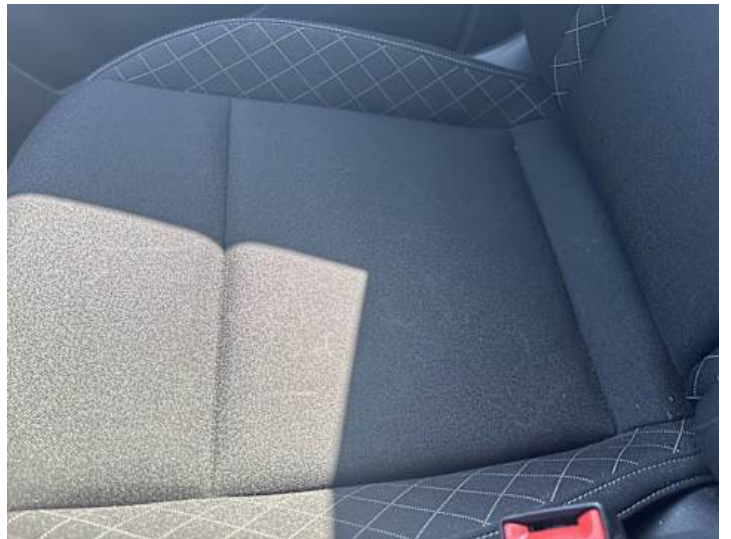
Innenraum (Verschmutzung)

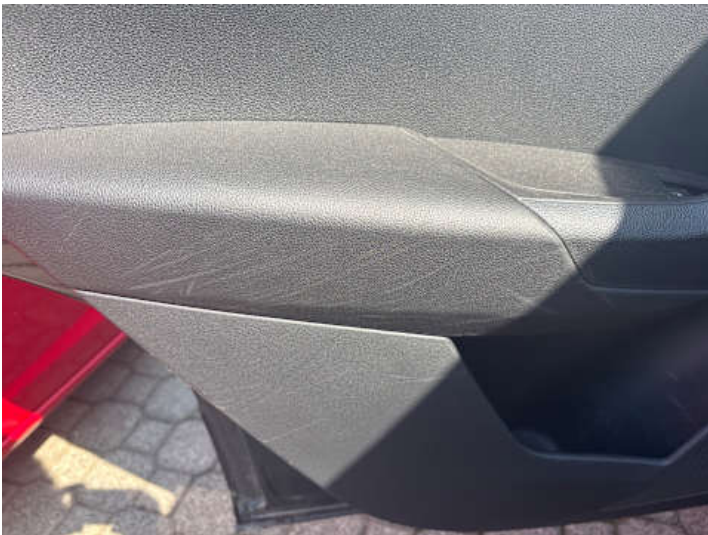
Innenraum (Verschleiß, Kratzer)

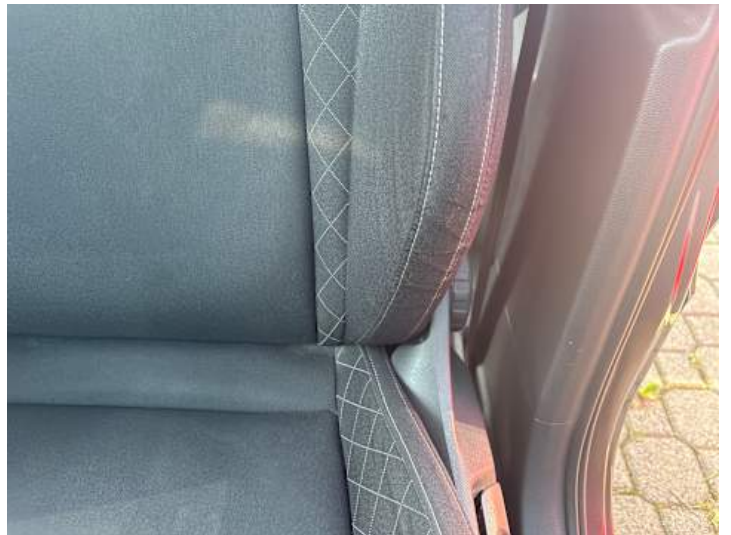
Innenraum (Verschleiß, Kratzer)
