## Mini Clubman One

EZ 02/2015 | Kleinwagen | Benzin | Schaltgetriebe | 98.858km  
Besteuerung: Differenzbesteuert (§25a UStG)  
Fahrzeugstandort: 21\*\*\*  
Fahrzeug aufgenommen am: 08.07.2026

# Hinweise zum Zustandsbericht

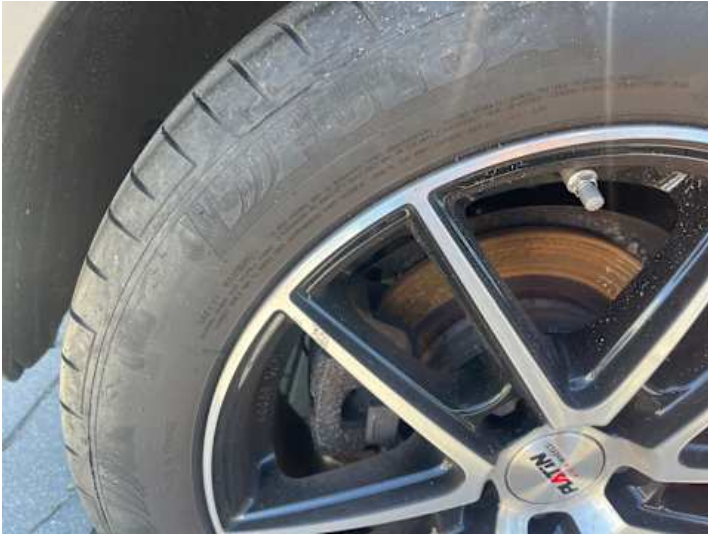
Kerben

Reifenschäden: Einige Felgen haben Bordsteinschäden

Rad (Kerben)

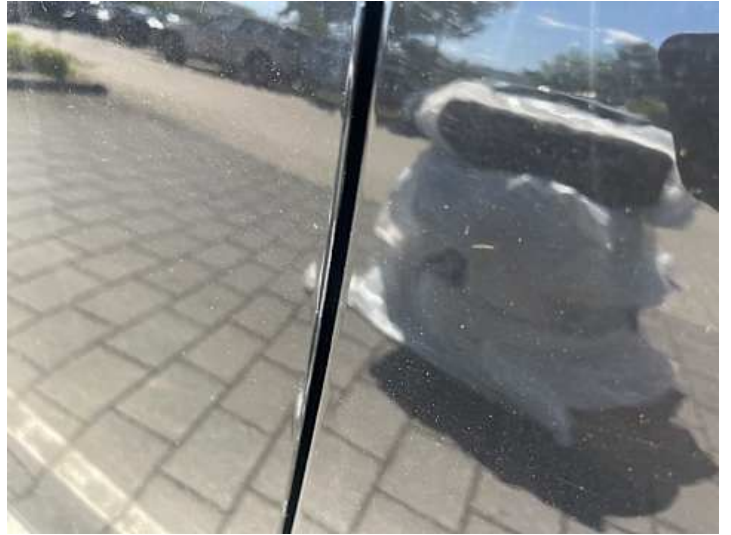
Fahrtür (Lackschaden)

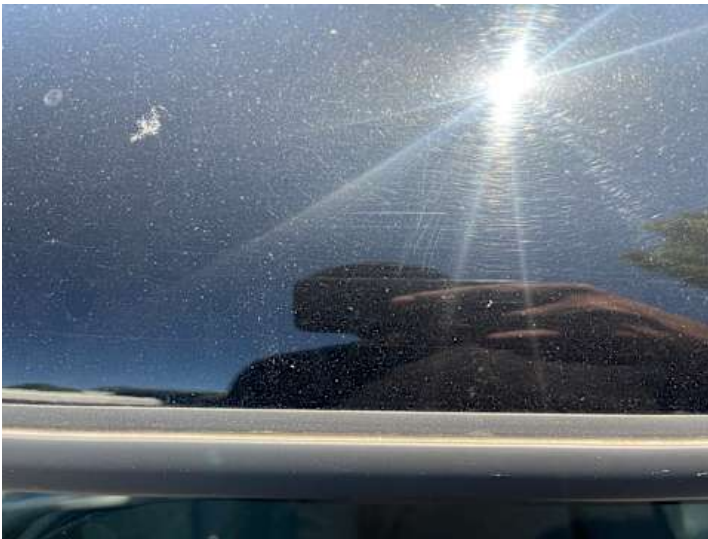
Dach (Kratzer, Lackschaden)

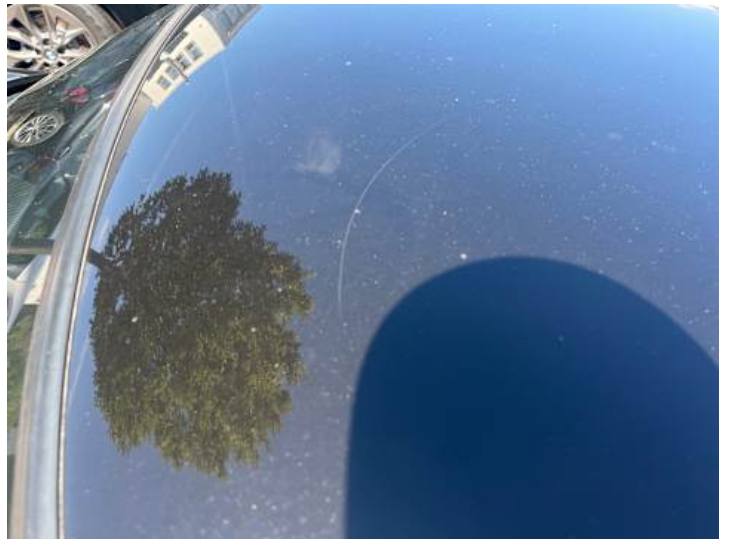
Dach (Kratzer, Lackschaden)

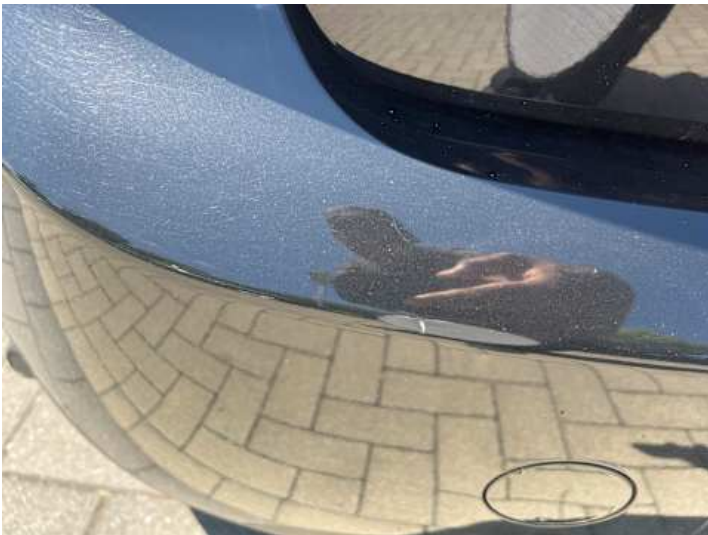
Stoßstange hinten (Lackschaden)

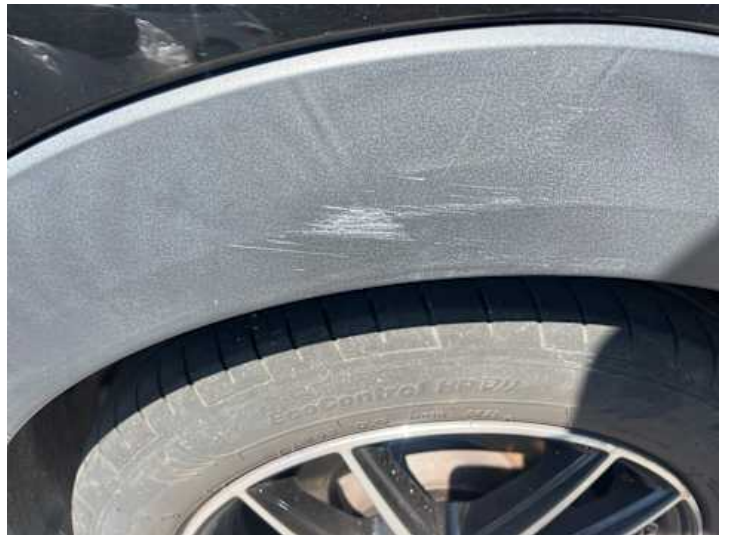
Seitenteil hinten links (Kratzer, Lackschaden)

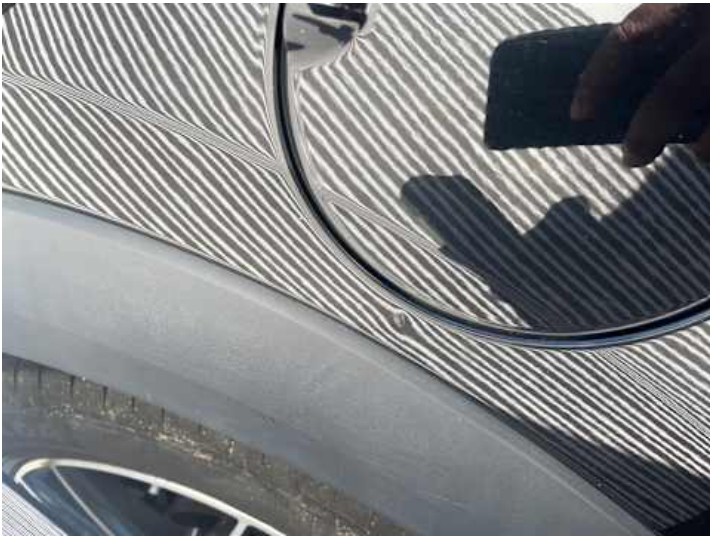
Seitenteil hinten rechts (Delle)

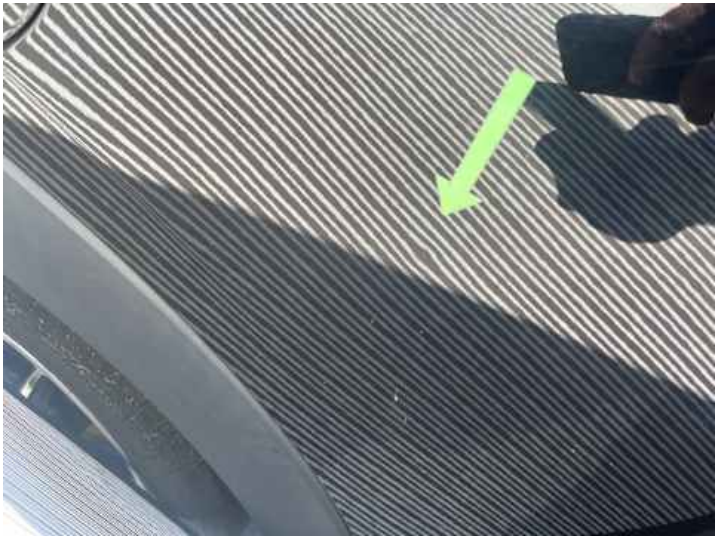
Seitenteil hinten rechts (Delle)

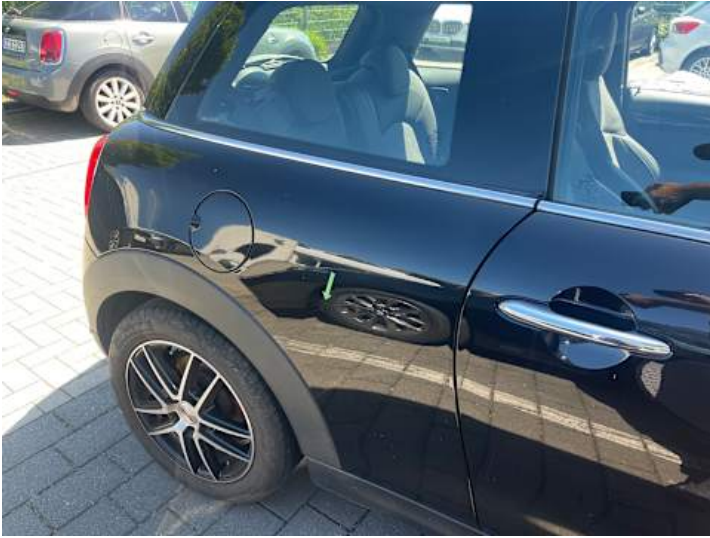
Seitenteil hinten rechts (Delle)

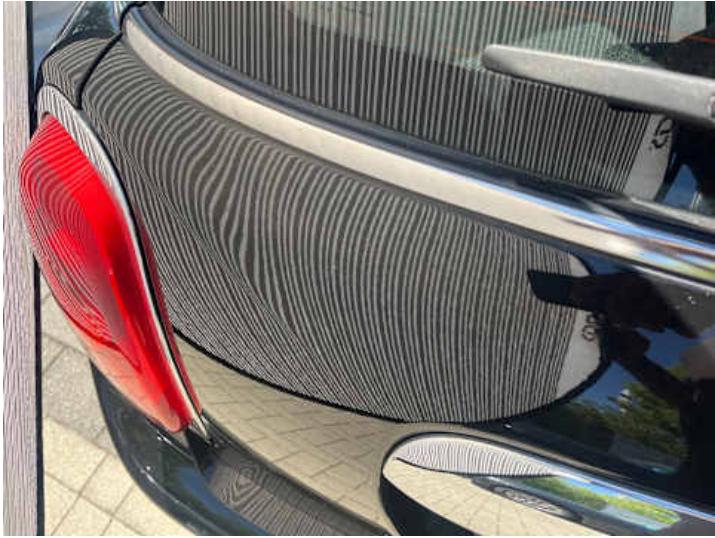
Heckklappe (Delle)

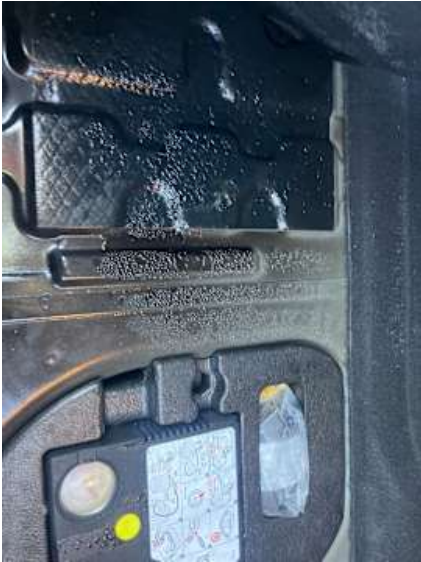
Innenraum (Wassereintritt)

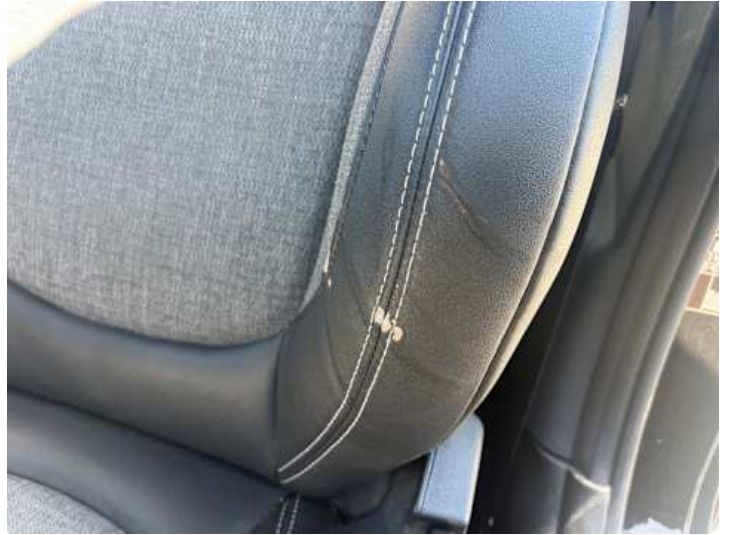
Innenraum (Verschleiß)

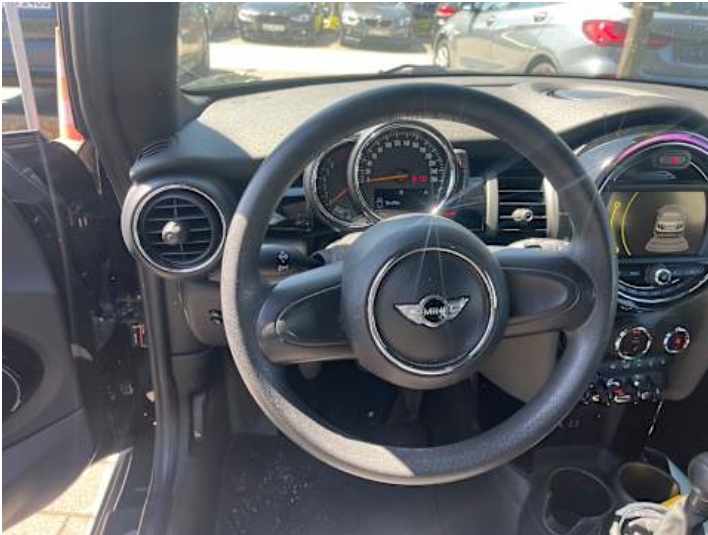
Innenraum (Verschleiß)
