## Mazda 5 2.0 CD Active

EZ 08/2010 | Van | Diesel | Schaltgetriebe | 305.562km  
Besteuerung: Differenzbesteuert (§25a UStG)  
Fahrzeugstandort: 92\*\*\*  
Fahrzeug aufgenommen am: 06.08.2026

# Hinweise zum Zustandsbericht

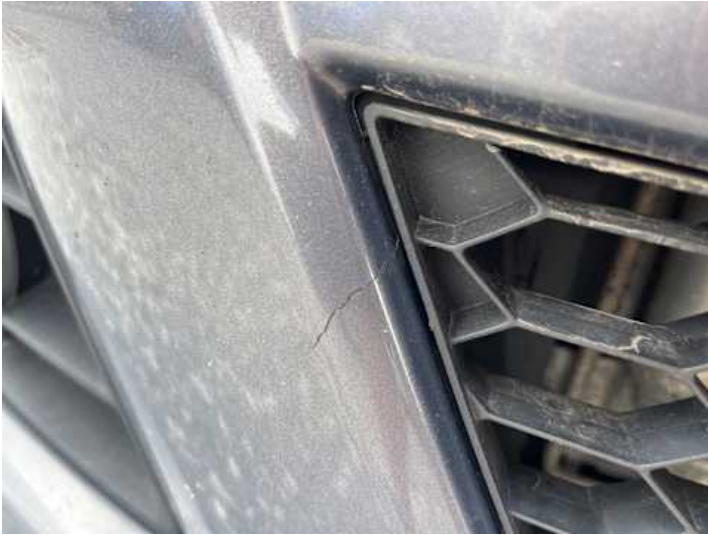
Stoßstange vorne (Riss/Bruch)

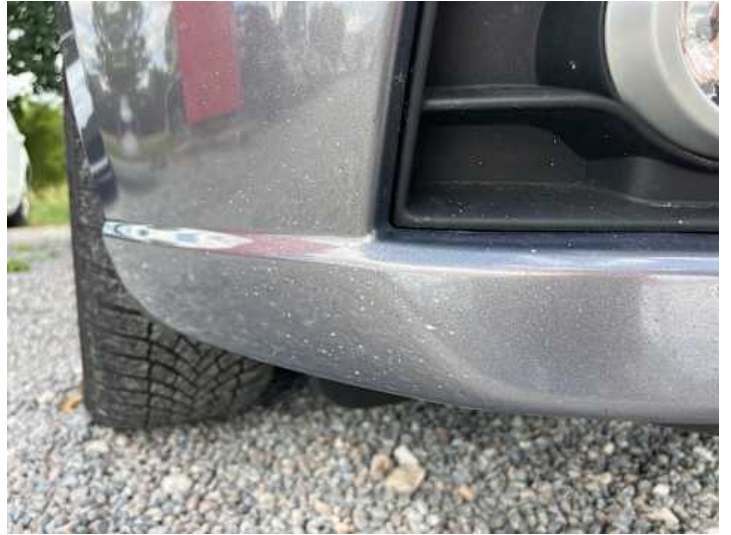
Stoßstange vorne (Lackschaden, Steinschlag)

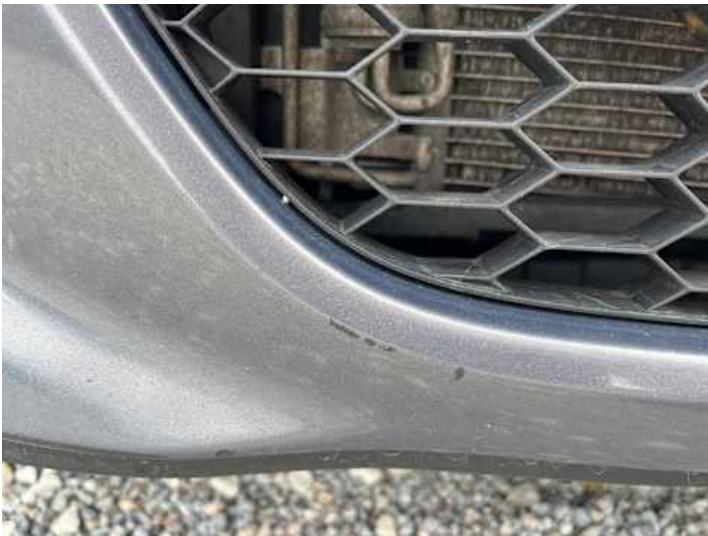
Stoßstange vorne (Lackschaden, Kratzer)

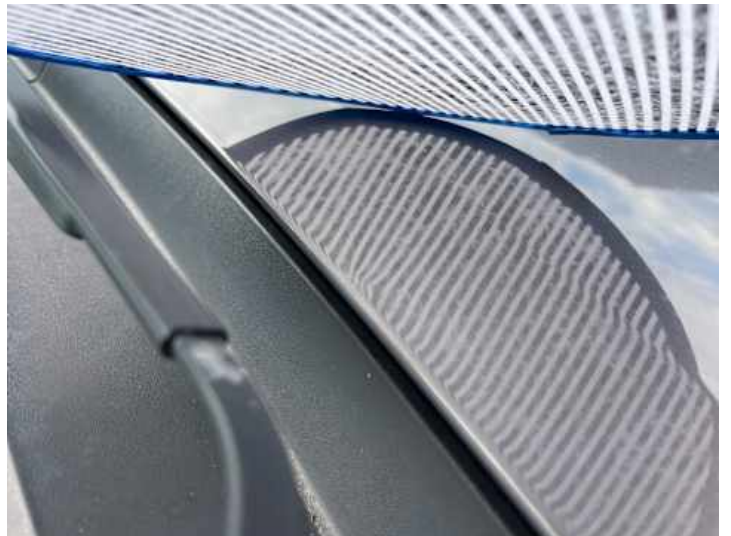
Motorhaube (Delle, Lackschaden)

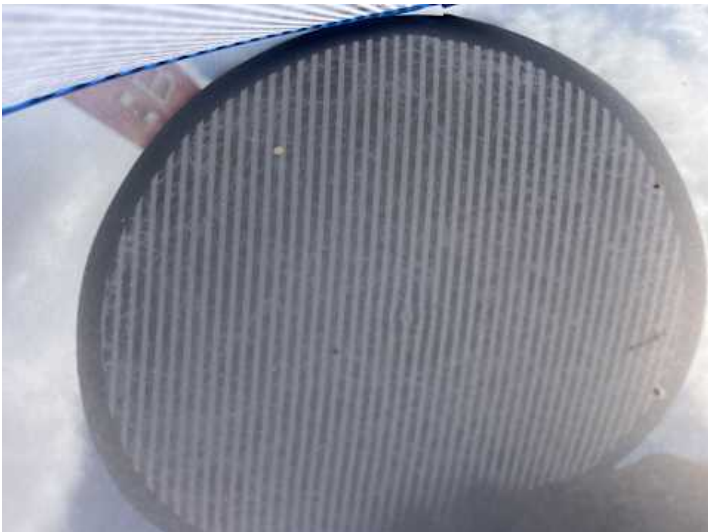
Motorhaube (Delle, Lackschaden)

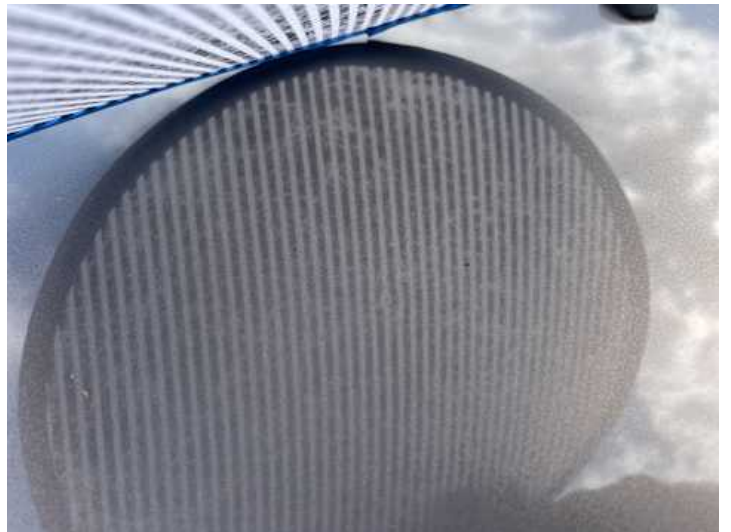
Motorhaube (Delle, Lackschaden)

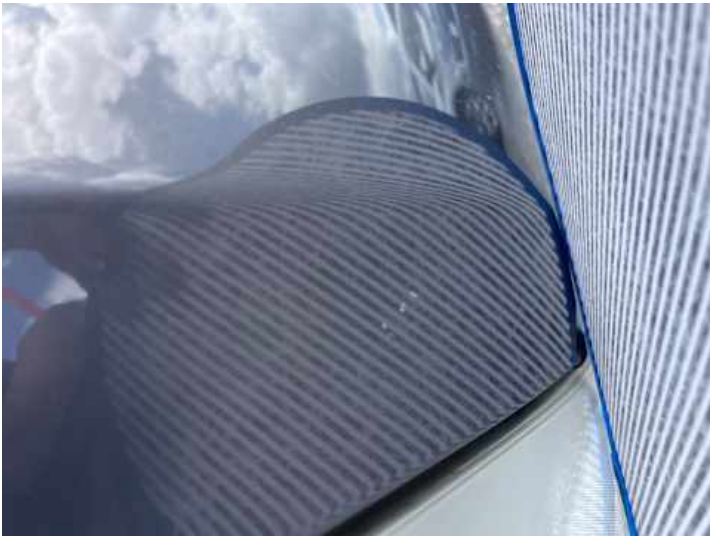
Motorhaube (Delle, Lackschaden)

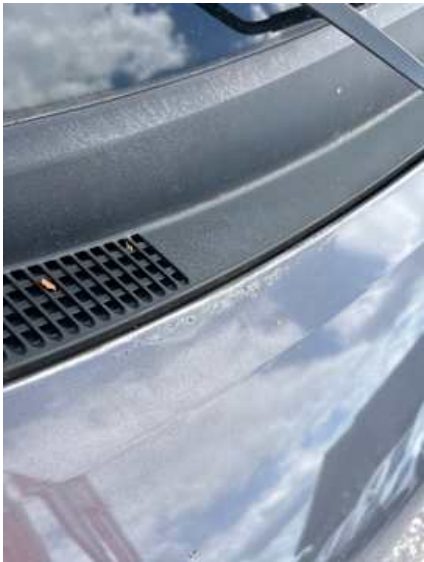
Motorhaube (Rost)

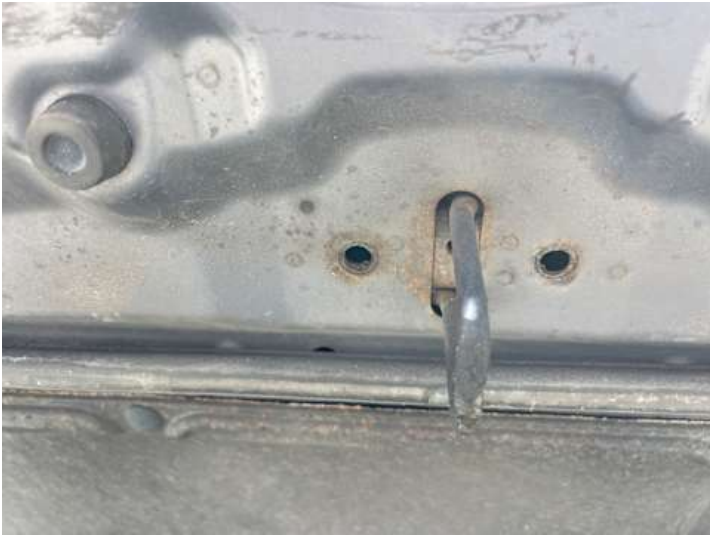
Motorhaube (Rost)

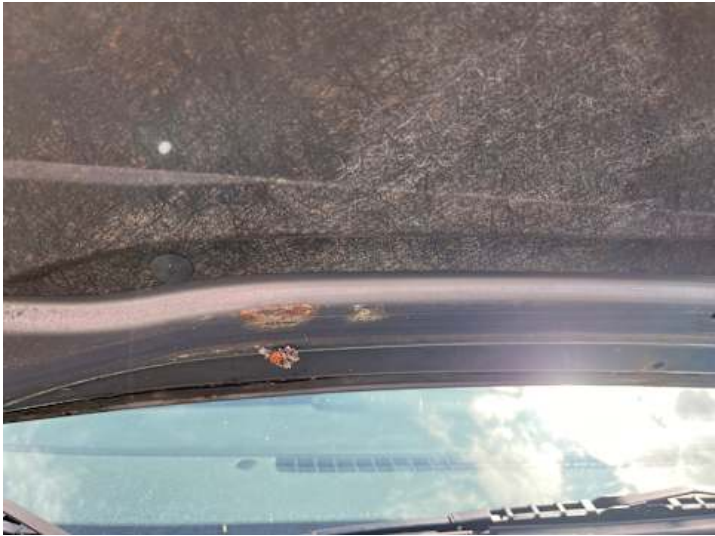
Motorhaube (Rost)

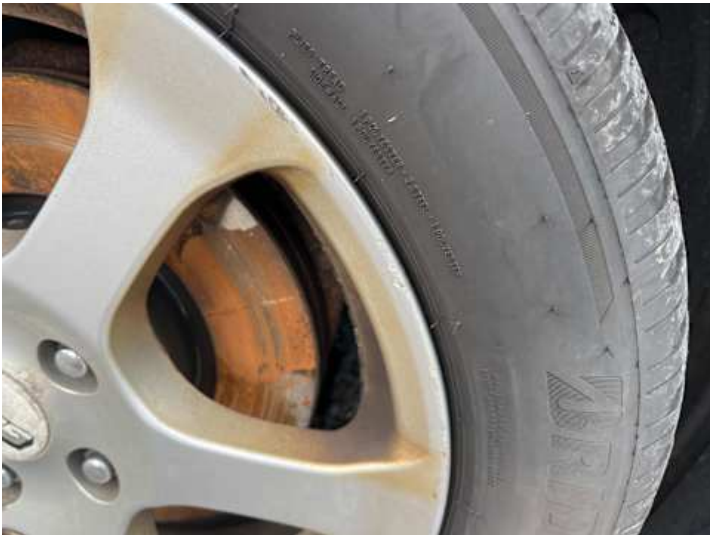
Rad (Kratzer)

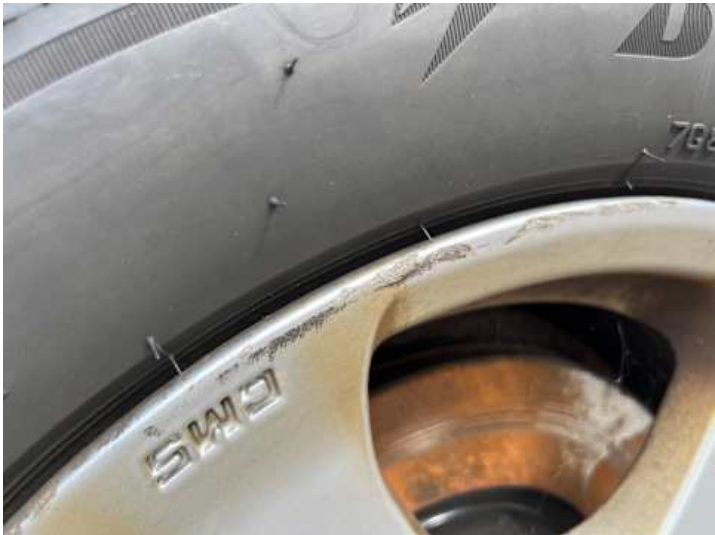
Rad (Kratzer)

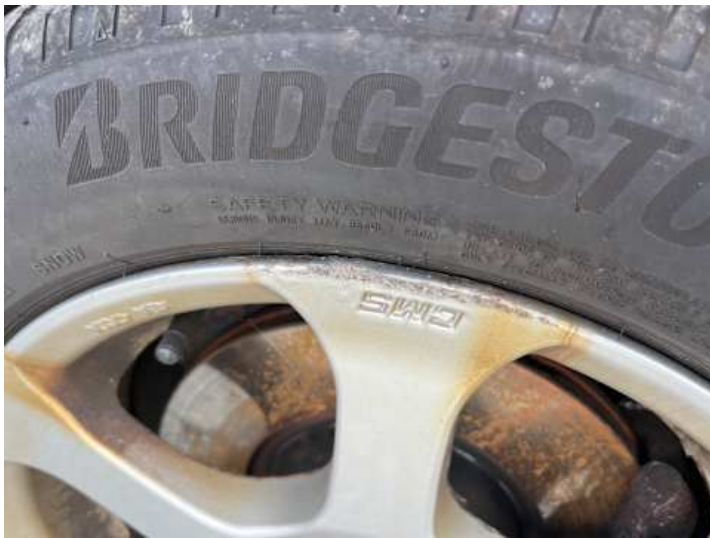
Rad (Kerben, Kratzer)

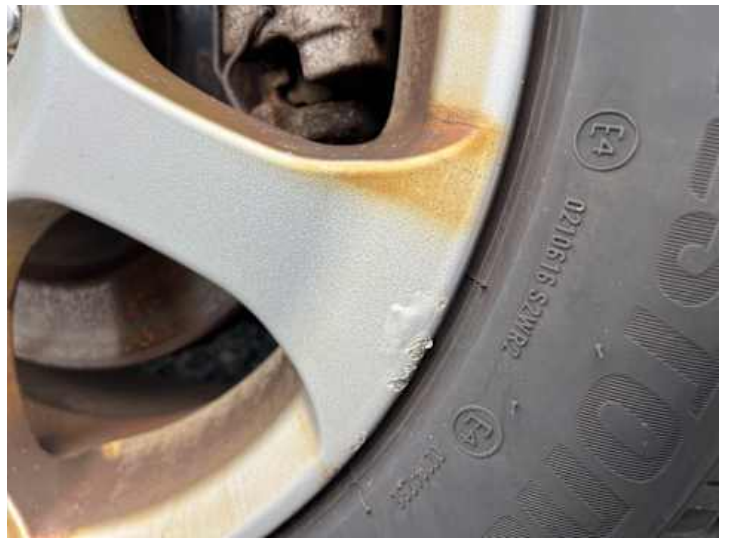
Rad (Kratzer, Kerben)

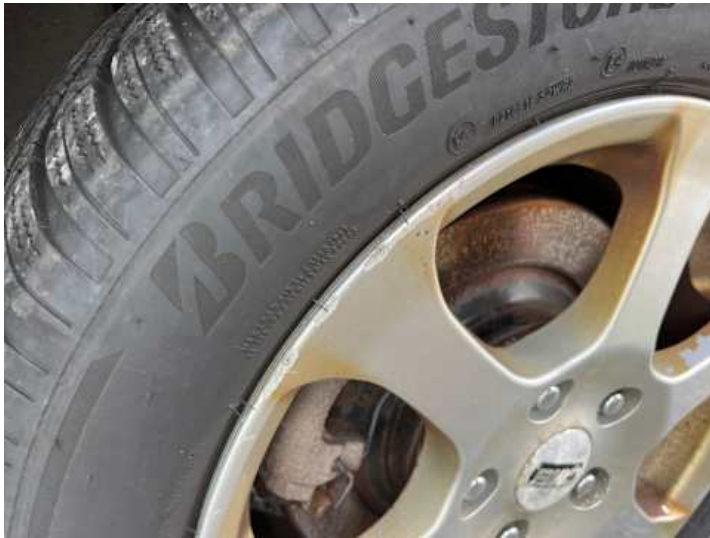
Rad (Kerben, Kratzer)

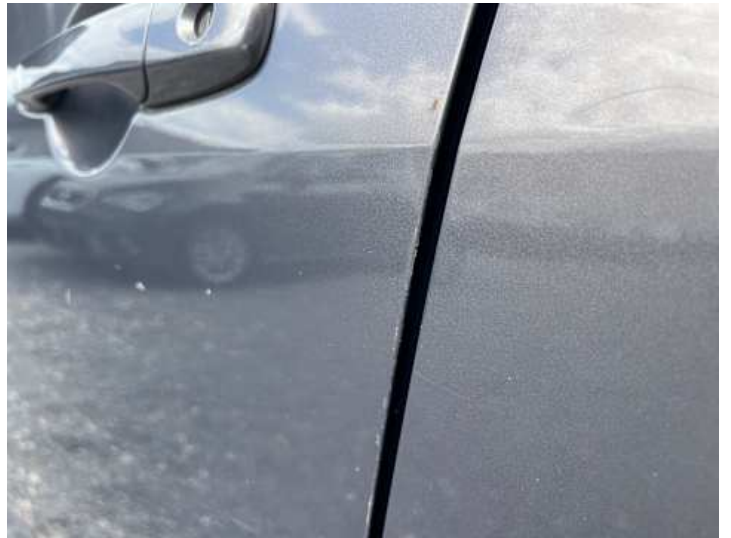
Fahrtür (Lackschaden, Kratzer)

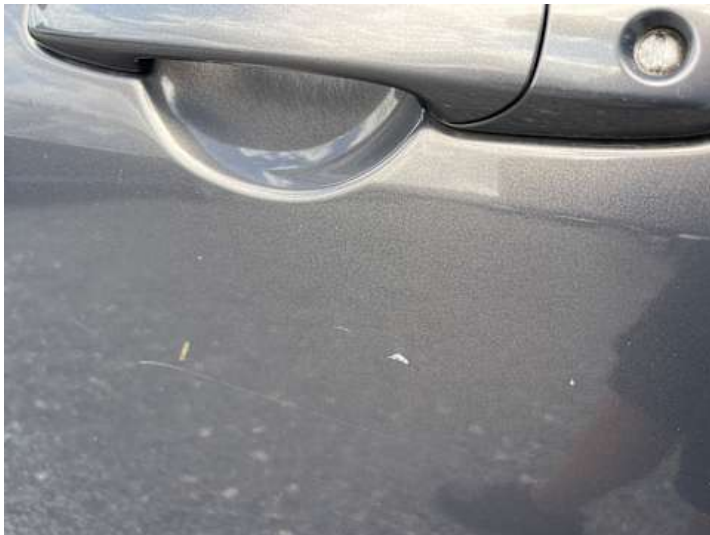
Fahrtür (Lackschaden, Kratzer)

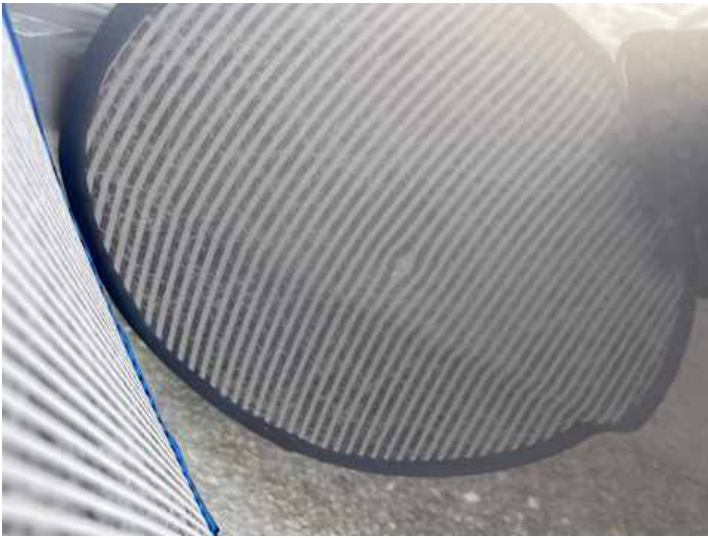
Fahrtür (Delle)

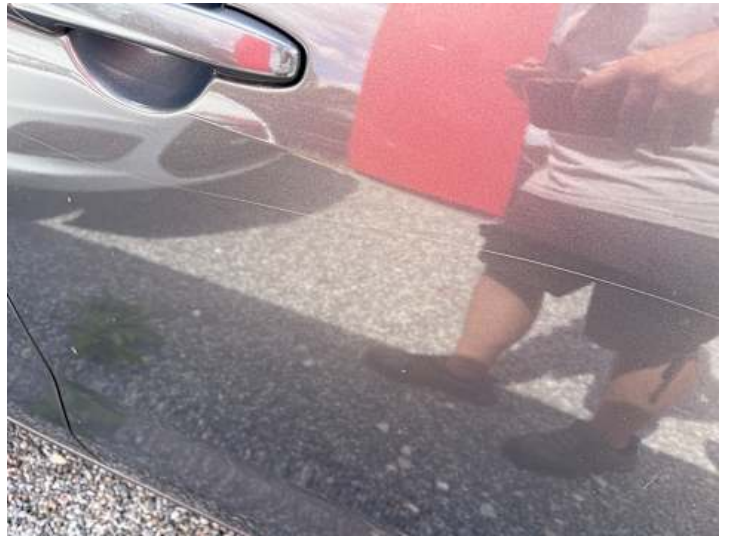
Beifahrtür (Lackschaden, Kratzer)

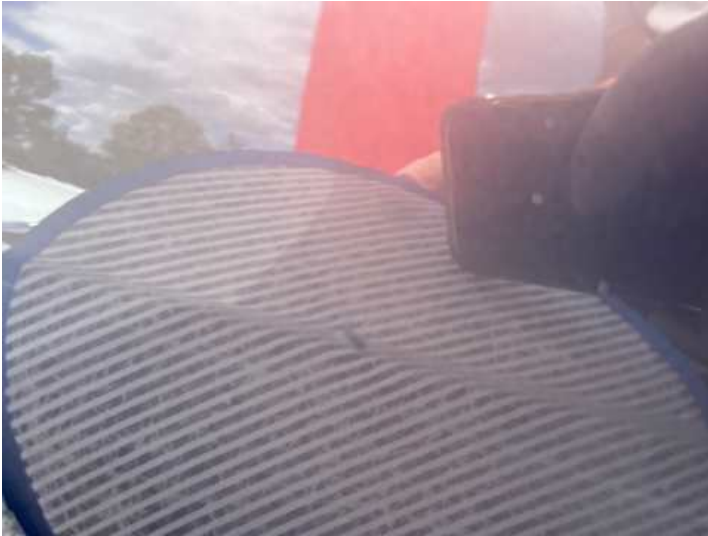
Beifahrtür (Delle, Lackschaden)

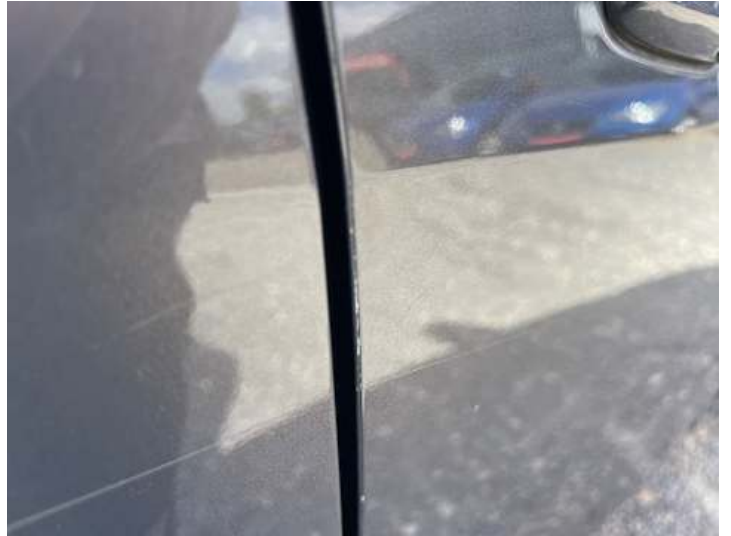
Beifahrtür (Delle, Lackschaden)

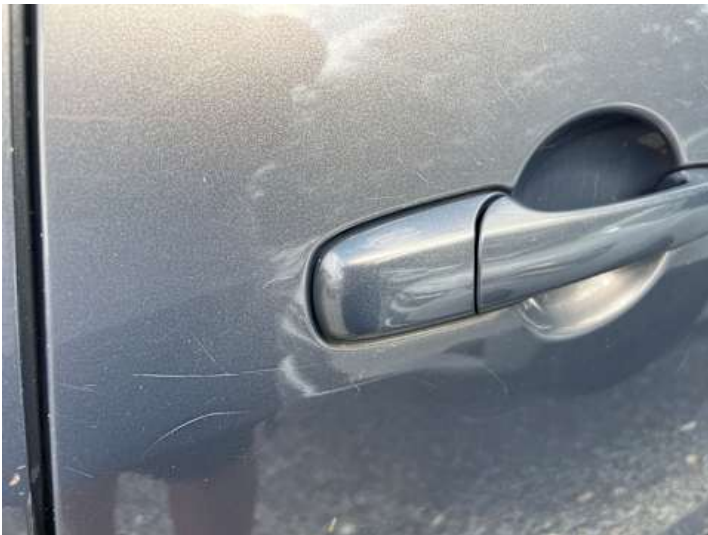
Türe hinten links (Lackschaden, Kratzer)

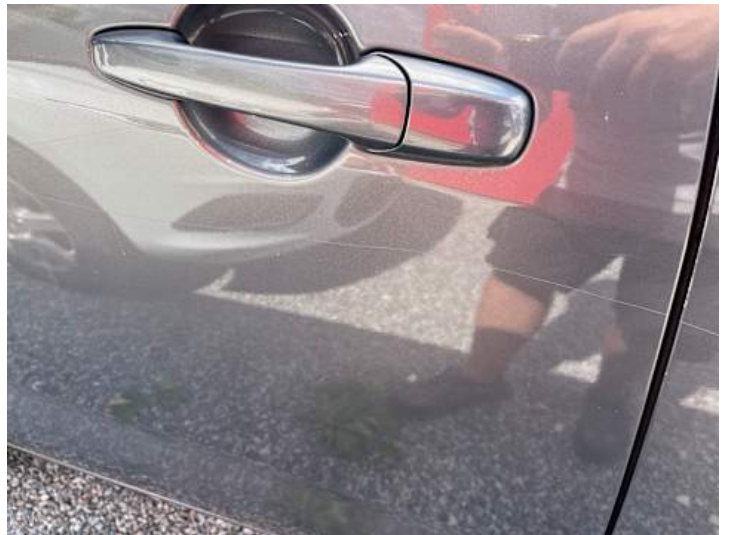
Türe hinten rechts (Lackschaden, Kratzer)

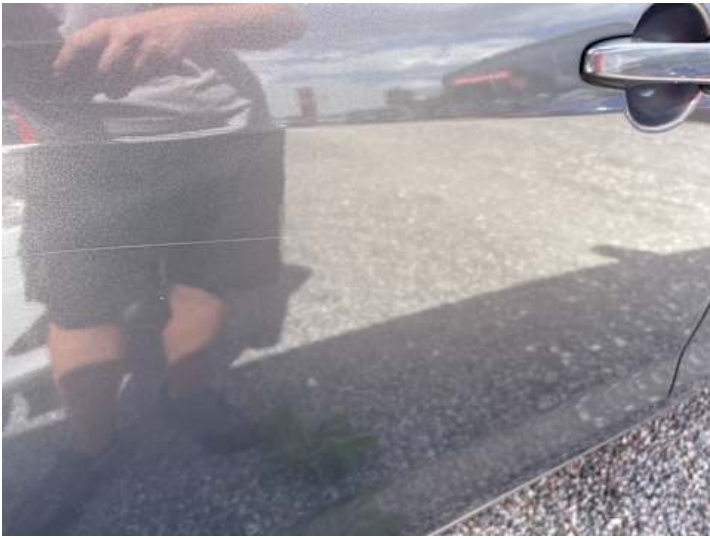
Türe hinten rechts (Lackschaden, Kratzer)

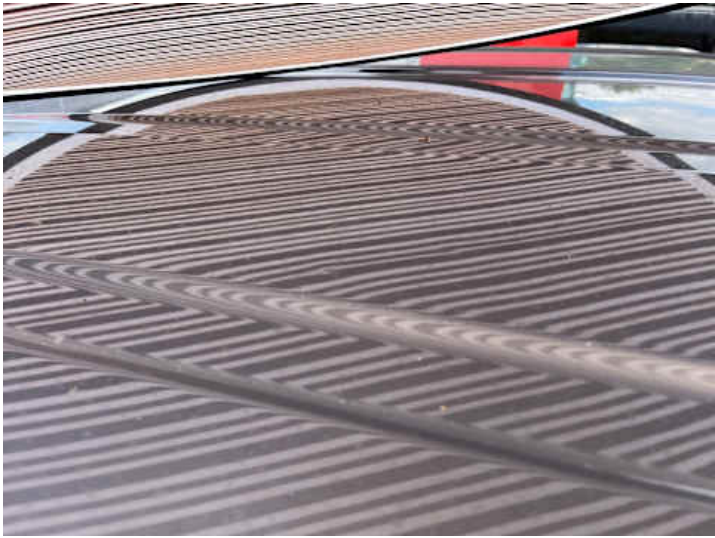
Dach (Delle)

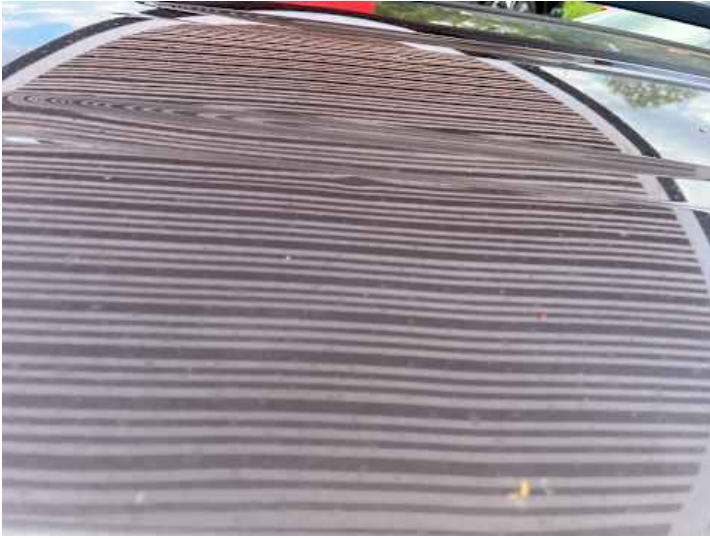
Dach (Delle)

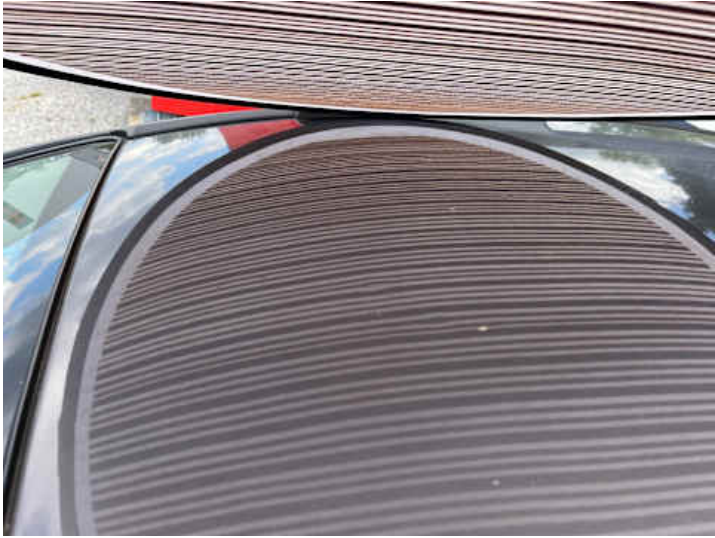
Dach (Delle)

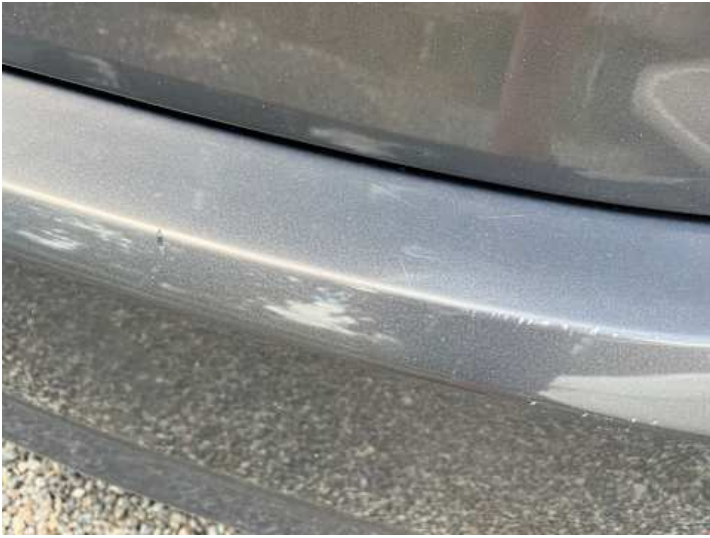
Stoßstange hinten (Lackschaden, Kratzer)

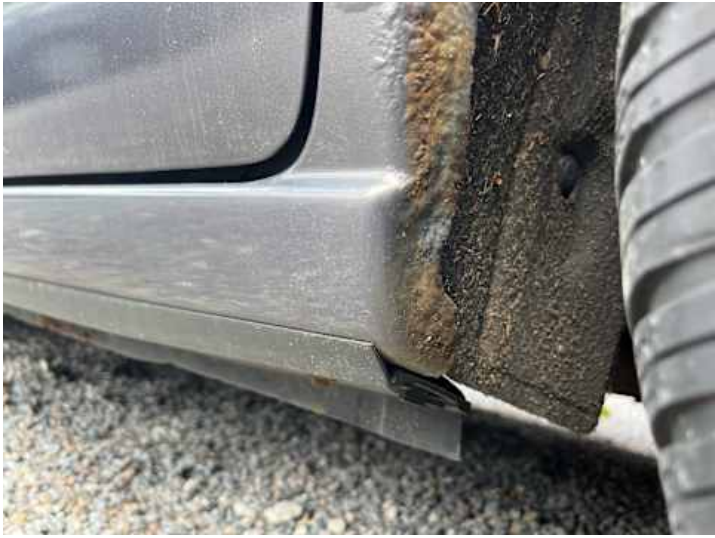
Schweller links (Rost)

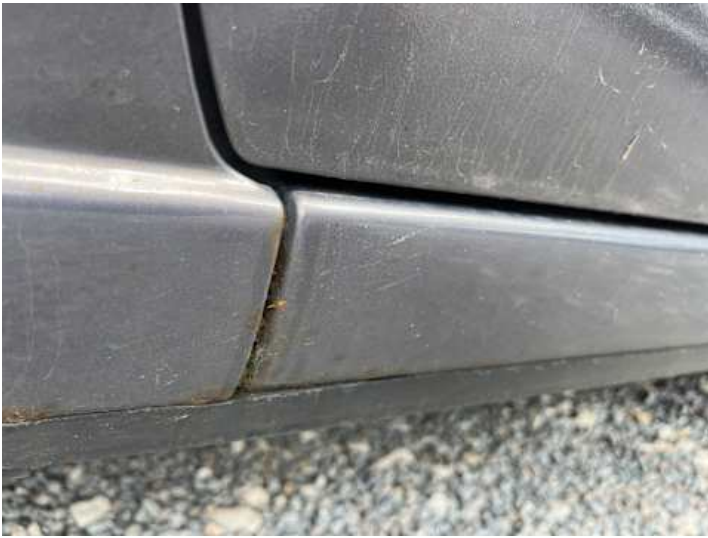
Schweller links (Rost)

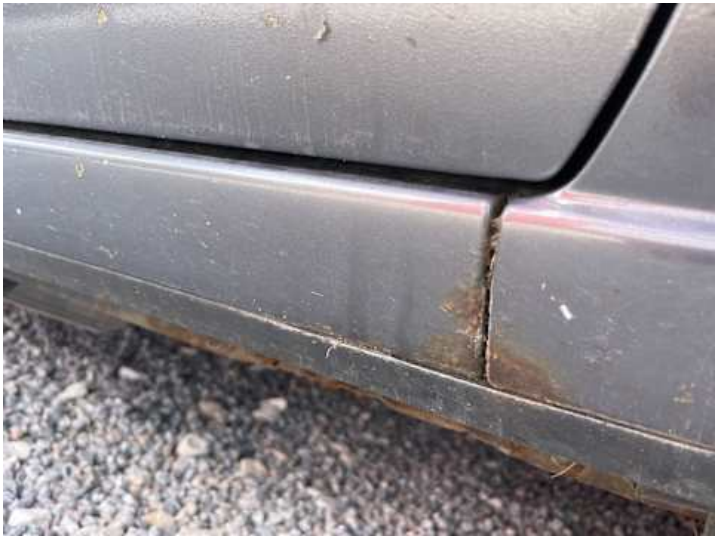
Schweller rechts (Rost)

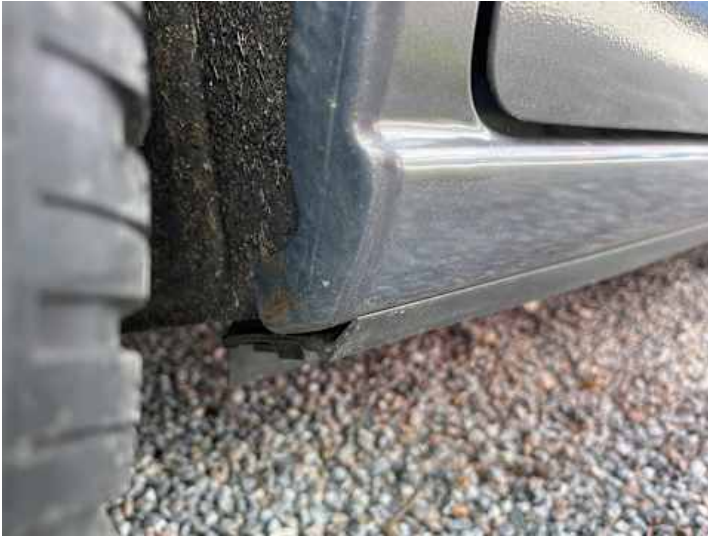
Schweller rechts (Rost)

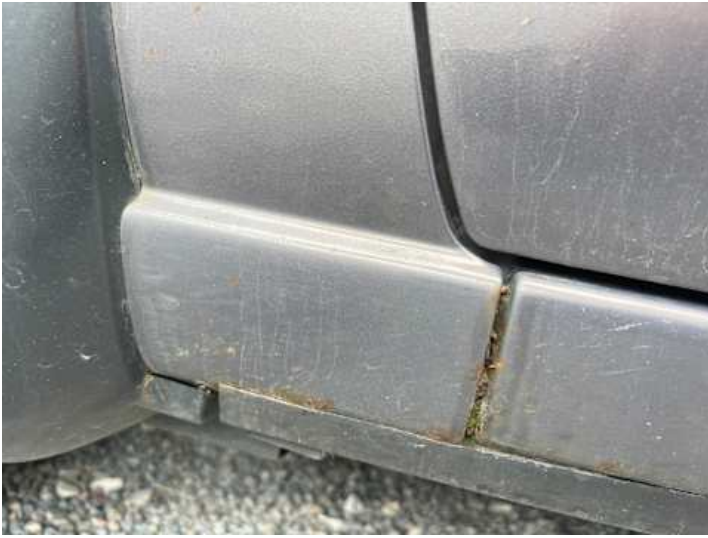
Kotflügel vorne links (Rost)

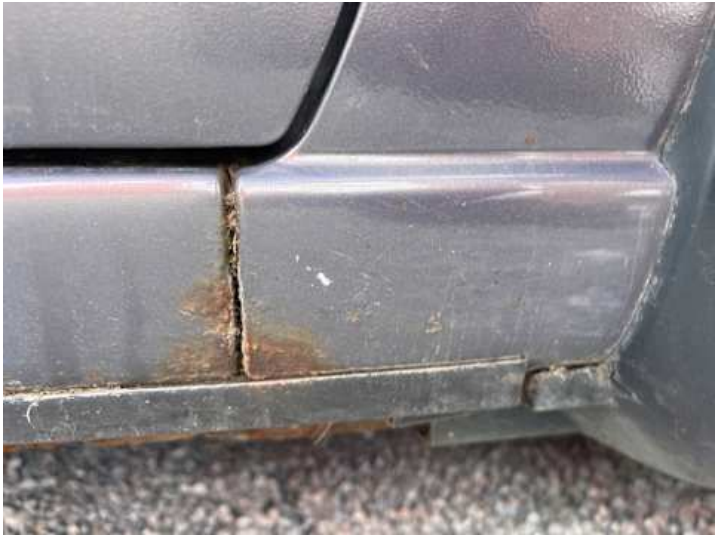
Kotflügel vorne rechts (Rost)

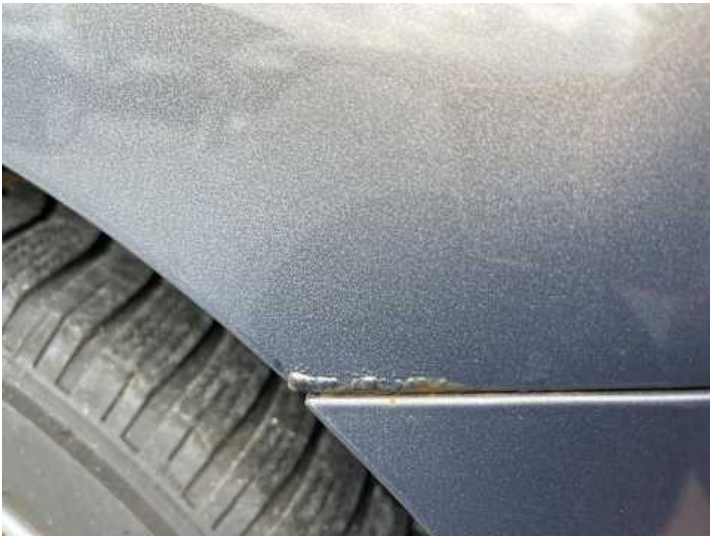
| Fahrzeugteil | Lackschichtdicke (in µm) | Fahrzeugteil | Lackschichtdicke (in µm) |
|---|---|---|---|
| Seitenteil hinten links | 250 | Seitenteil hinten rechts | 105 |

Seitenteil hinten links (Rost)

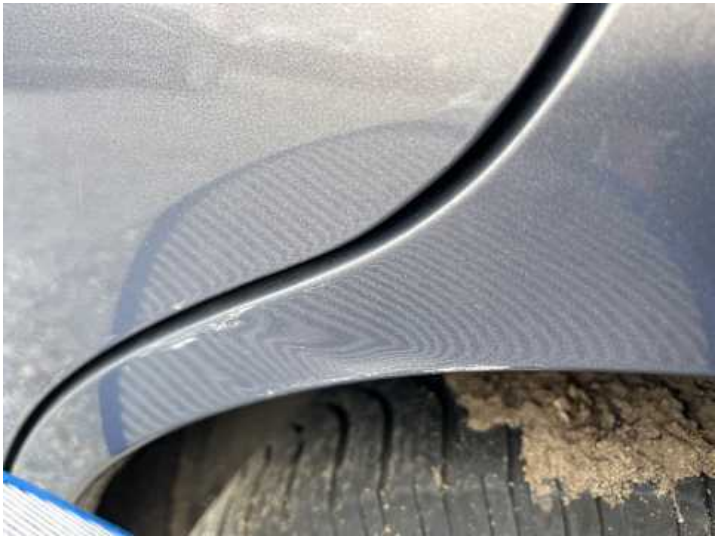
Seitenteil hinten links (Lackschaden, Kratzer, Verformung)

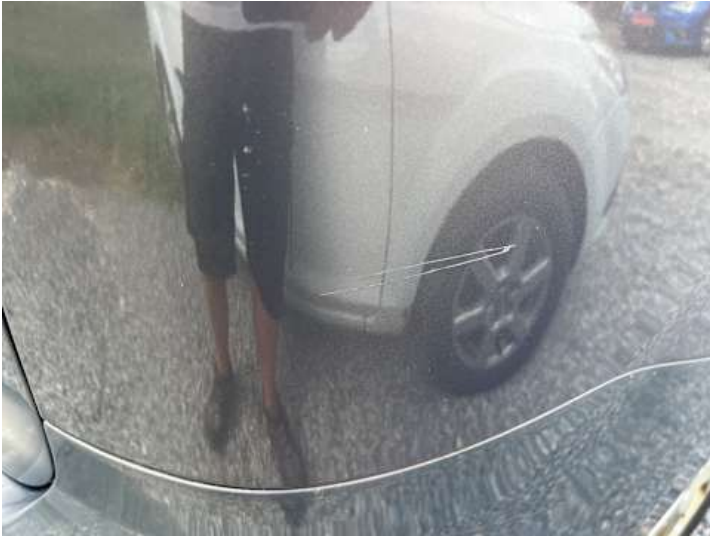
Seitenteil hinten rechts (Lackschaden, Kratzer)

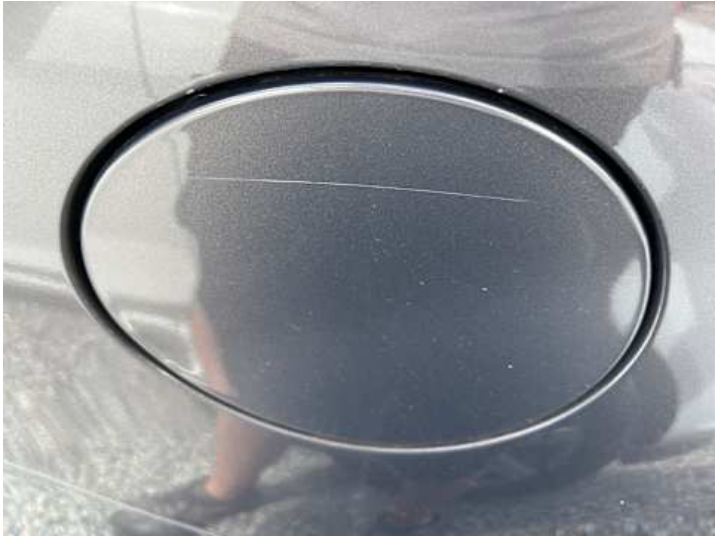
Seitenteil hinten rechts (Lackschaden, Kratzer)

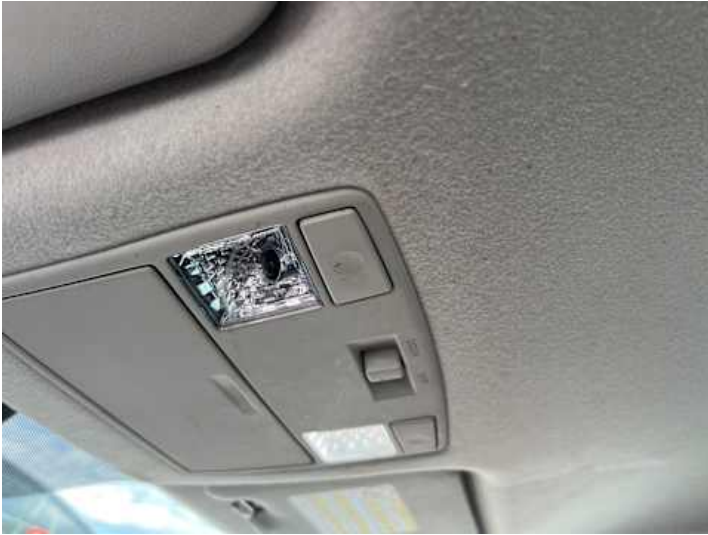
Innenraum (Verschmutzung)

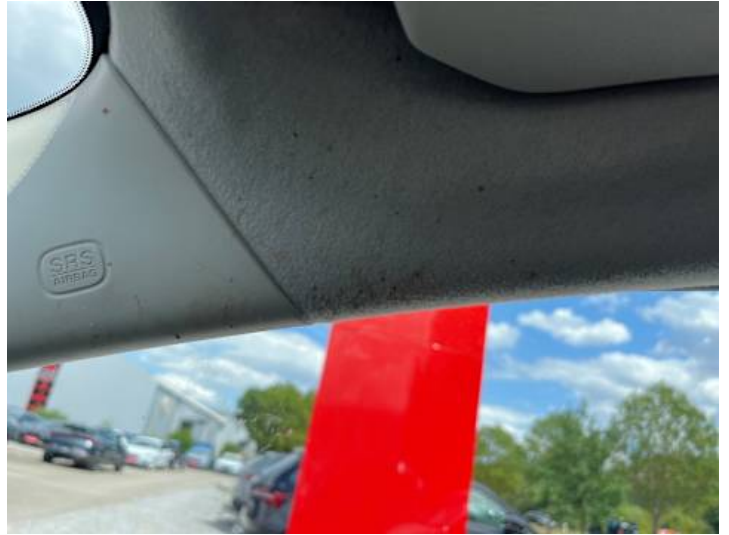
Innenraum (Verschmutzung)

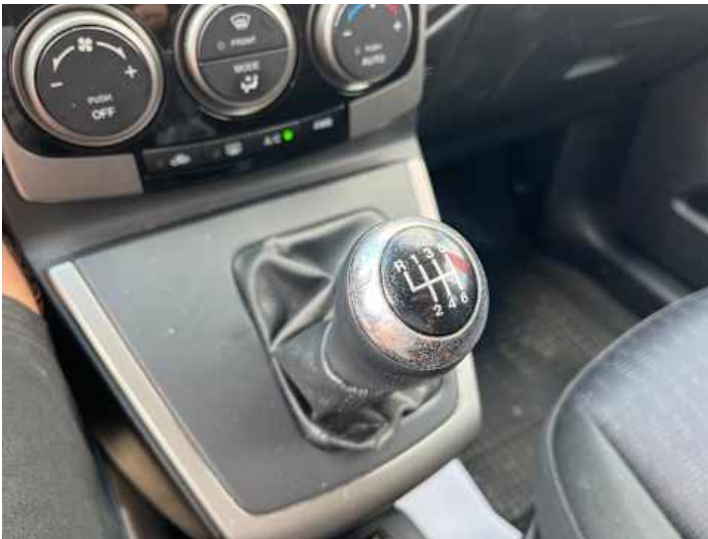
Innenraum (Verschleiß)

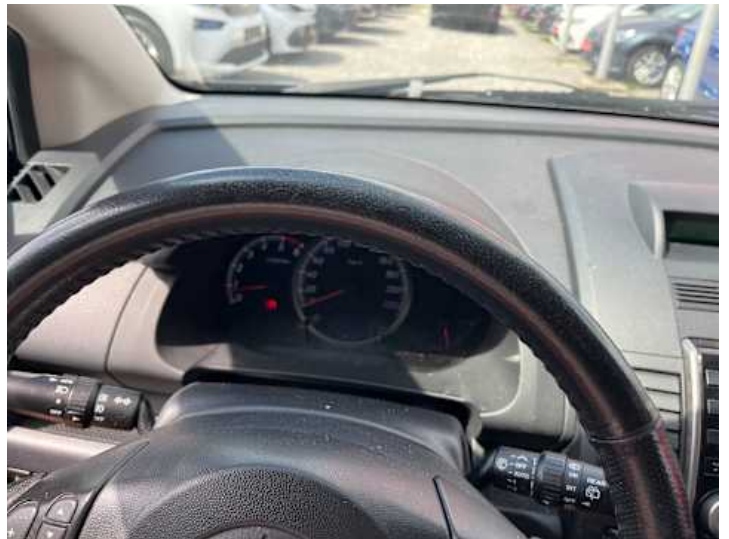
Innenraum (Verschleiß)
