## Volkswagen Transporter FWD lang Doppelkabine

EZ 07/2019 | Pritschenwagen | Diesel | Schaltgetriebe | 202.248km

Fahrzeug aufgenommen am: 26.08.2026

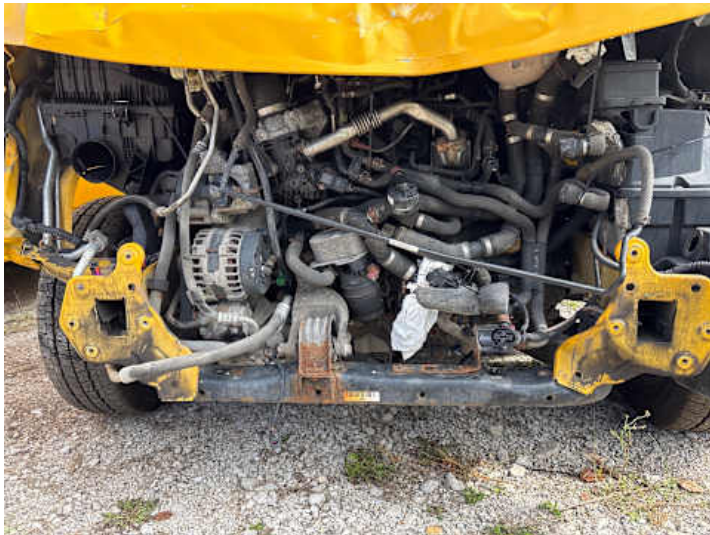
Stoßstange vorne (Riss/Bruch)

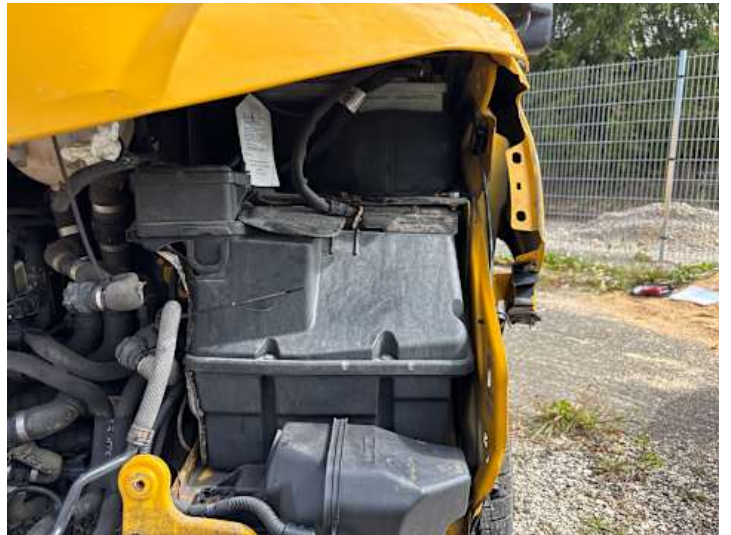
Scheinwerfer (links) (Riss/Bruch)

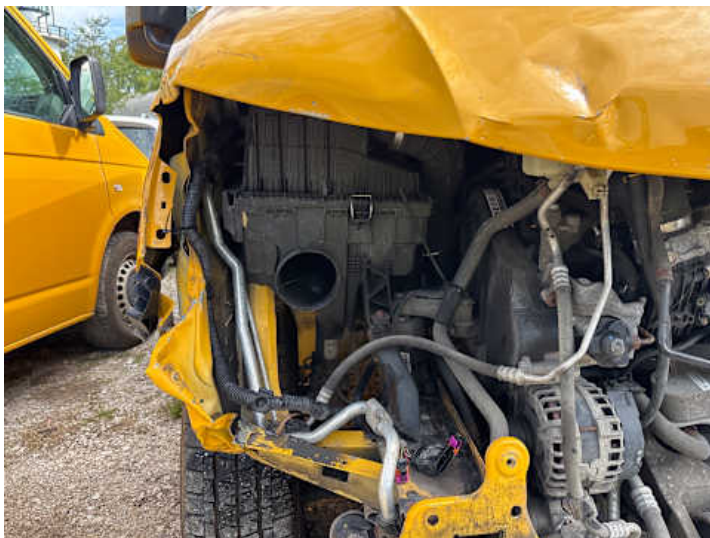
Scheinwerfer (rechts) (Riss/Bruch)

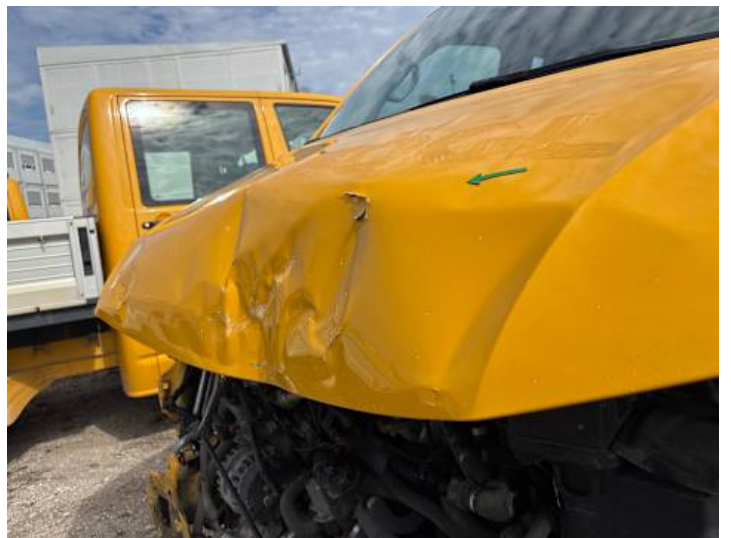
Motorhaube (Verformung, Kratzer)

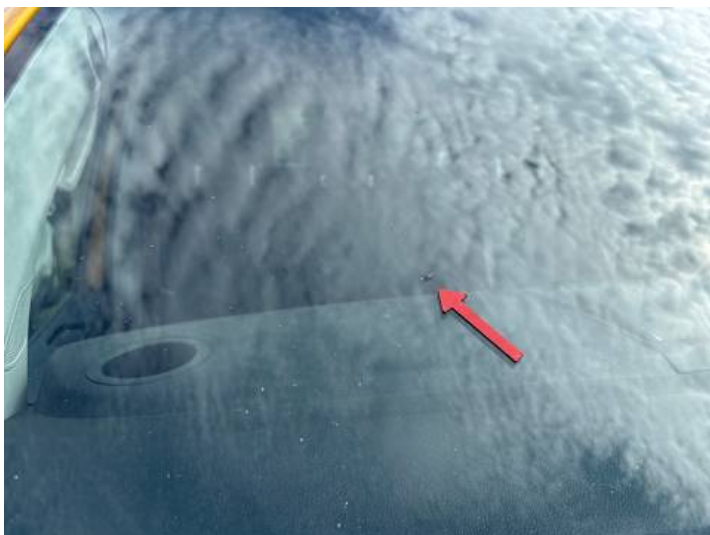
Windschutzscheibe (Steinschlag)

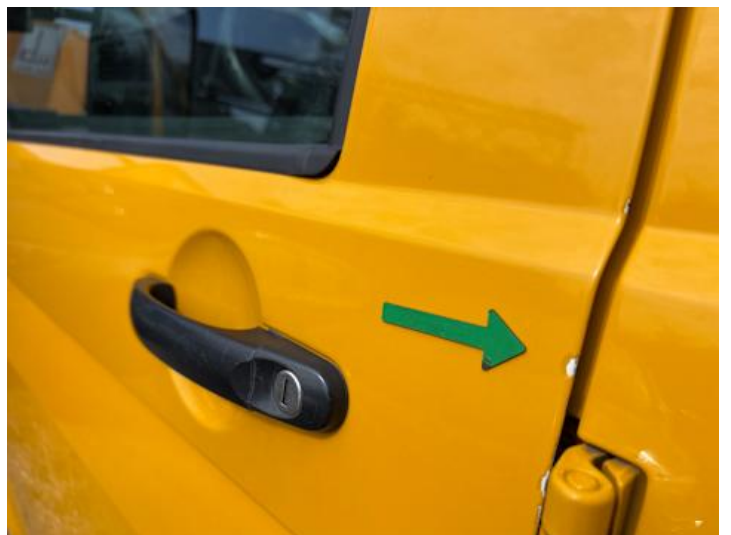
Fahrtür (Kratzer)

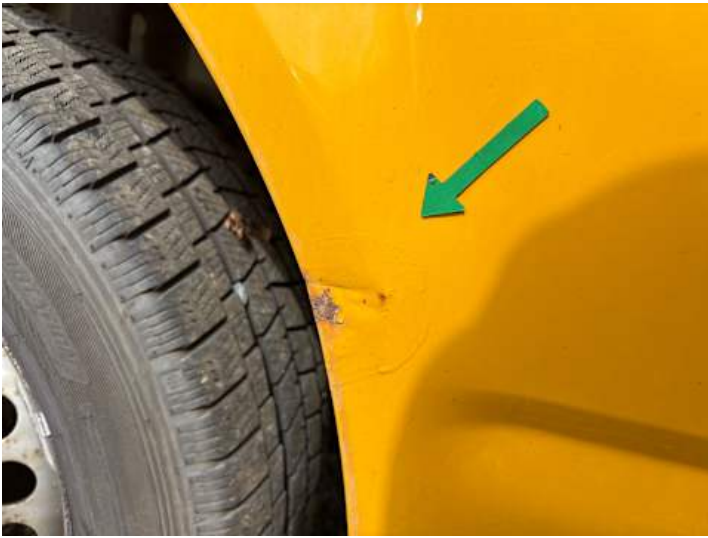
| Fahrzeugteil | Lackschichtdicke (in µm) | Fahrzeugteil | Lackschichtdicke (in µm) |
|---|---|---|---|
| Fahrertür | 230 | Beifahrertür | 220 |

Fahrertür (Kratzer, Lackschaden, Unsachgemäß instand gesetzt)

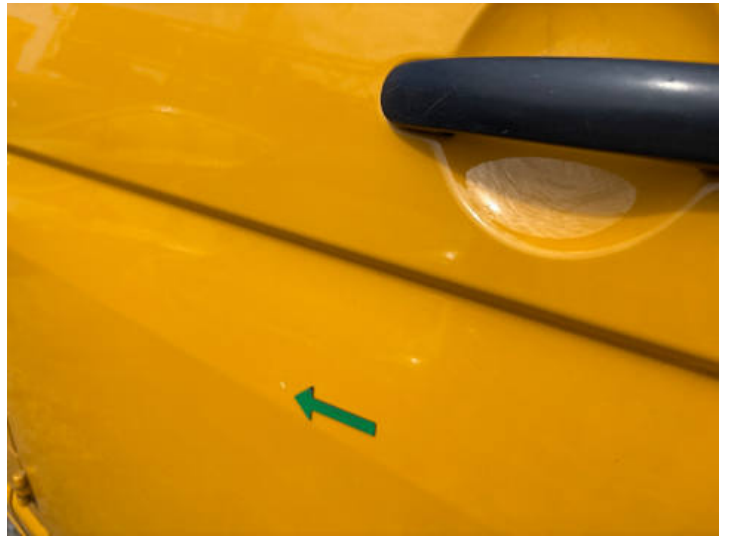
Türe hinten links (Kratzer)

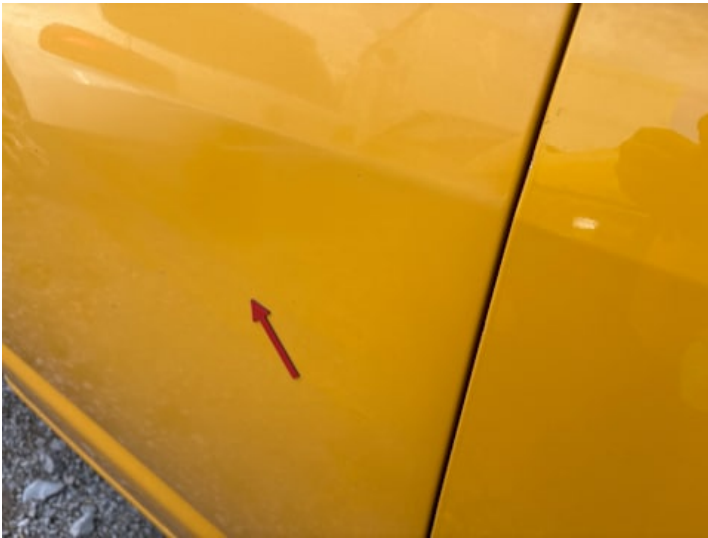
| Fahrzeugteil | Lackschichtdicke (in µm) | Fahrzeugteil | Lackschichtdicke (in µm) |
|---|---|---|---|
| Türe hinten links | 230 | Türe hinten rechts | 700 |

Türe hinten rechts (Lackschaden, Unsachgemäß instand gesetzt)

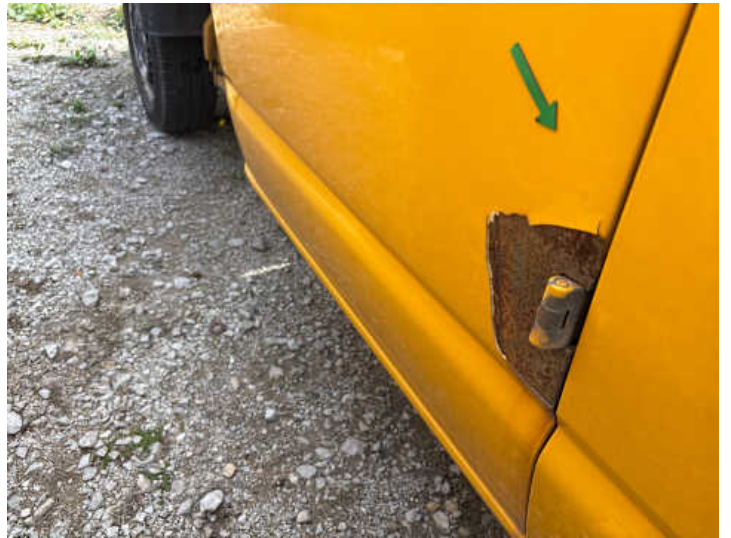
Türe hinten rechts (Lackschaden, Rost)

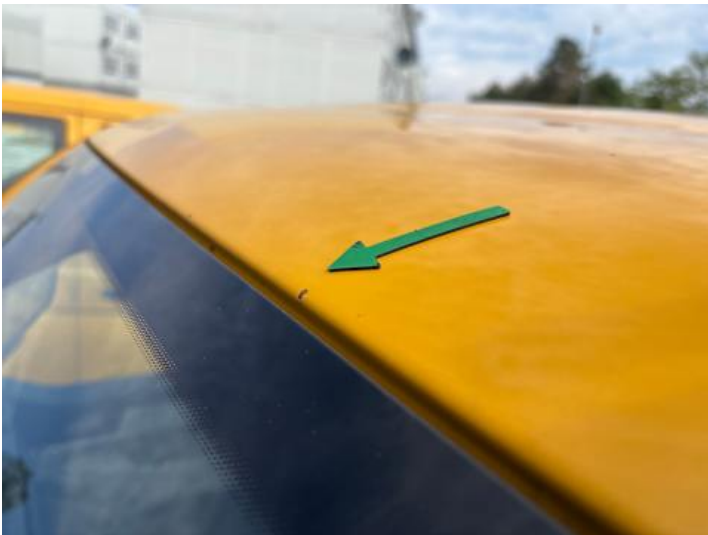
Dach (Steinschlag)

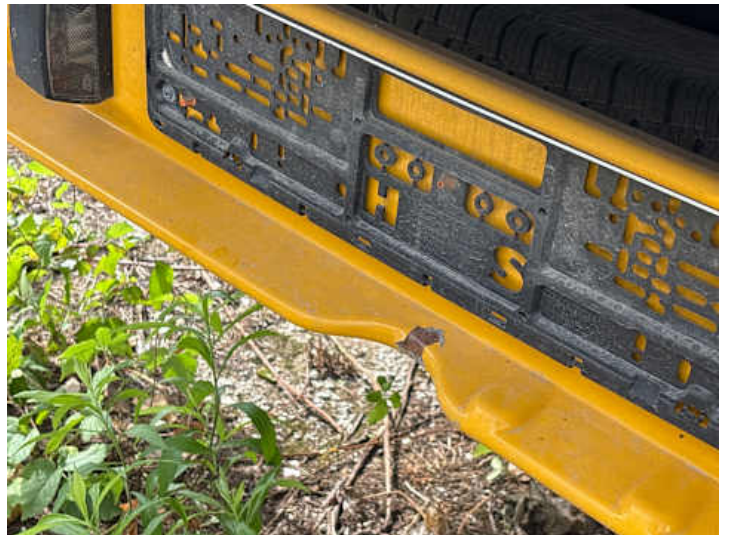
Stoßstange hinten (Lackschaden)

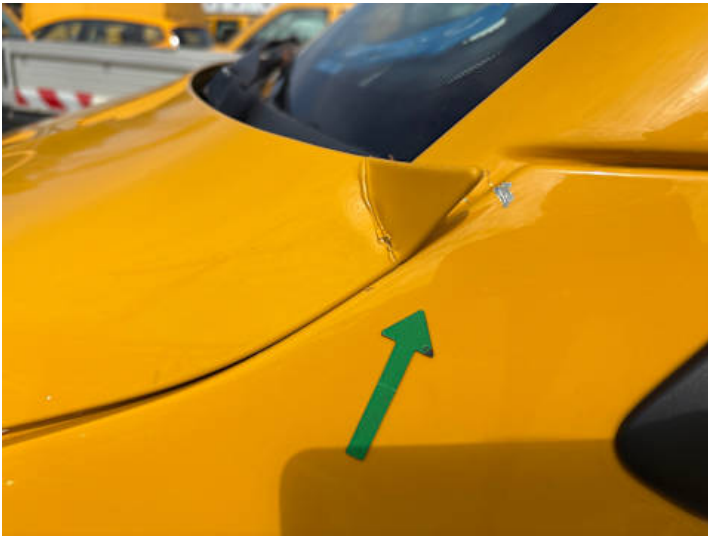
Kotflügel vorne links (Kratzer, Spaltmaße ungenau)

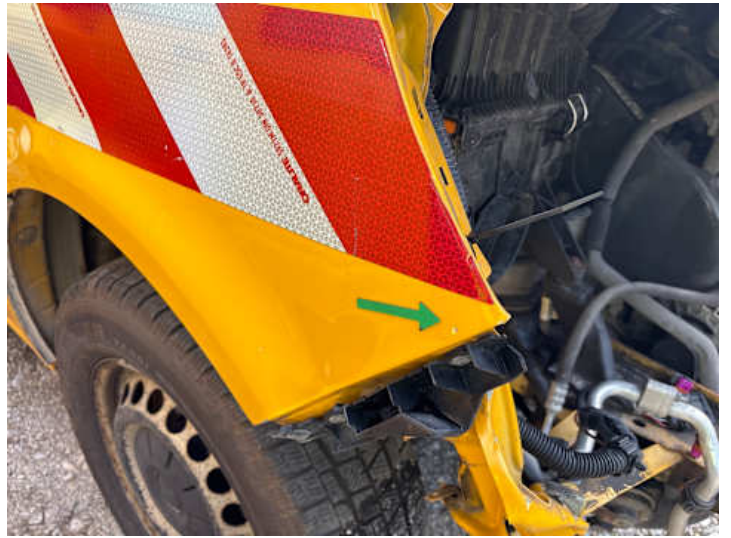
Kotflügel vorne rechts (Verformung)

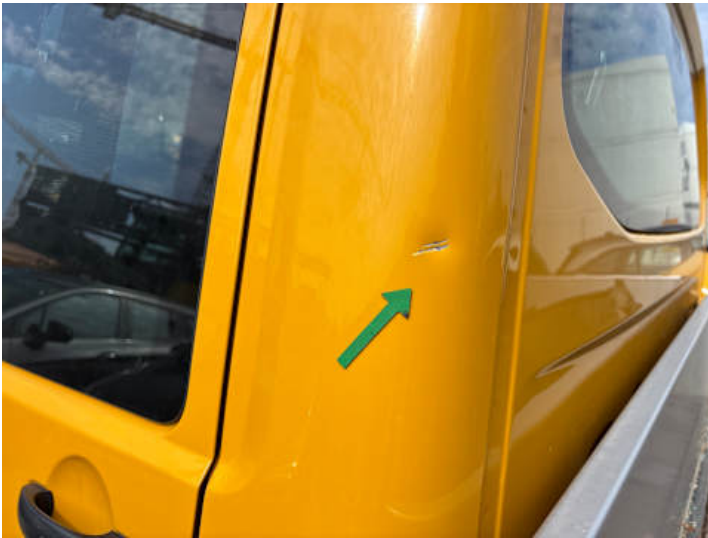
Seitenteil hinten links (Kratzer, Delle)

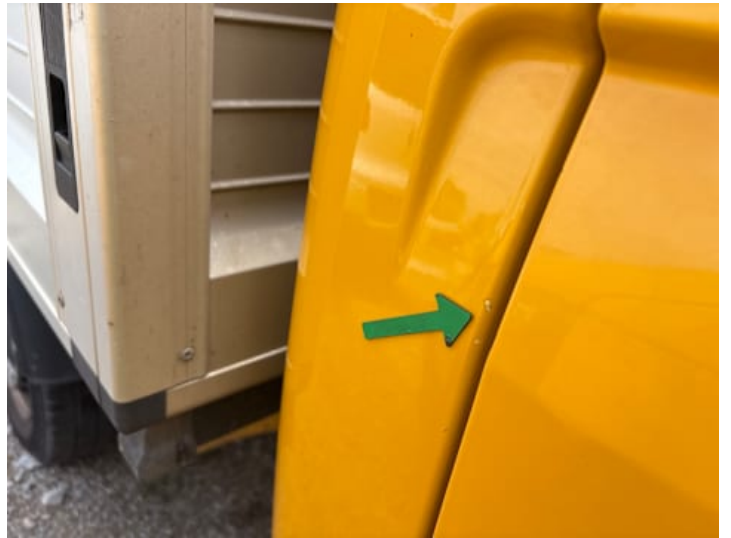
Seitenteil hinten rechts (Kratzer)

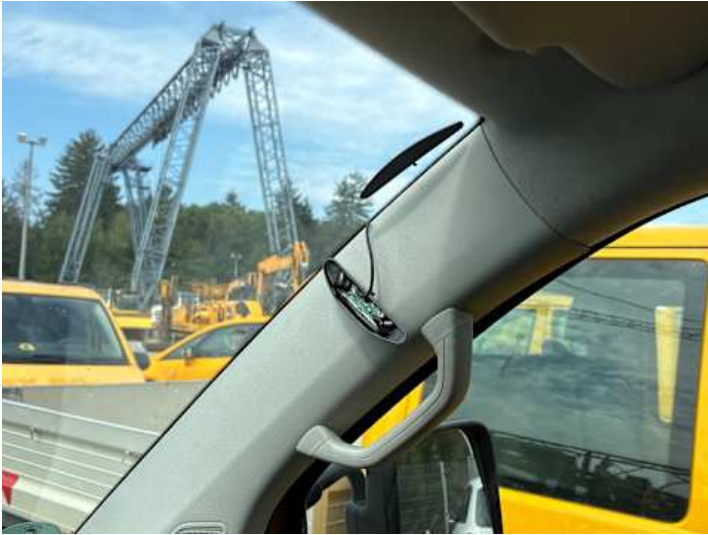
Innenraum (Diverse Schäden)

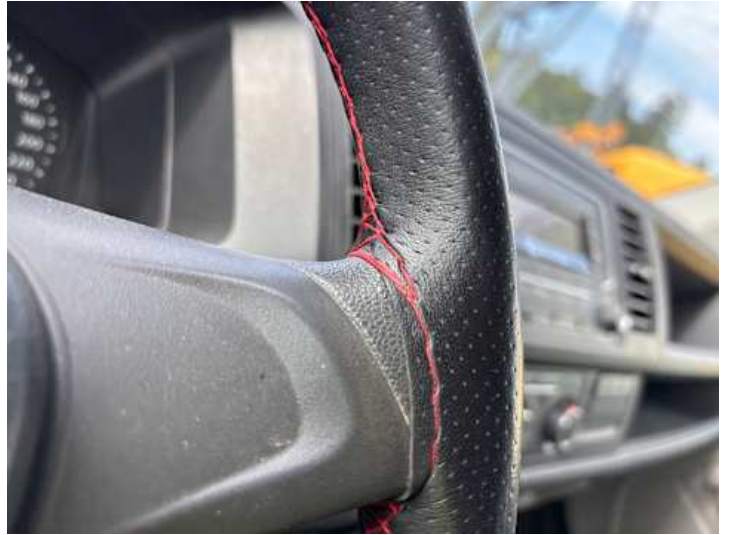
Innenraum (Diverse Schäden)

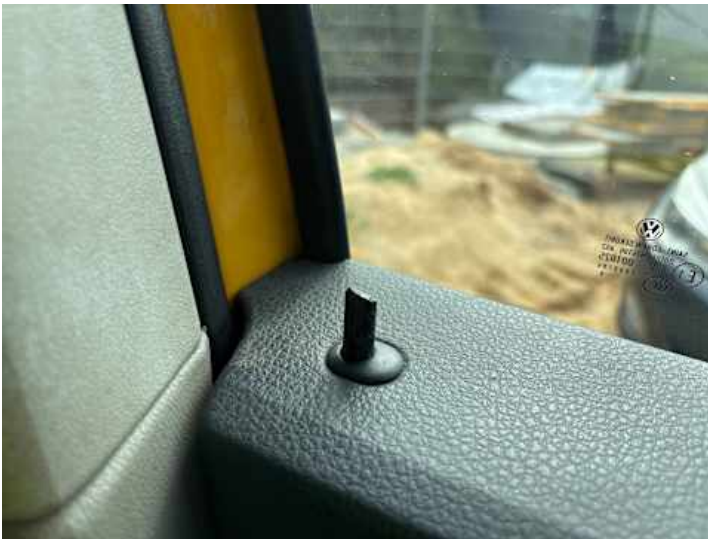
Innenraum (Riss/Bruch)
