## Kia Sportage Vision 2WD

EZ 08/2016 | Geländewagen | Diesel | Schaltgetriebe | 147.005km  
Besteuerung: Differenzbesteuert (§25a UStG)  
Fahrzeugstandort: 95\*\*\*  
Fahrzeug aufgenommen am: 03.08.2026

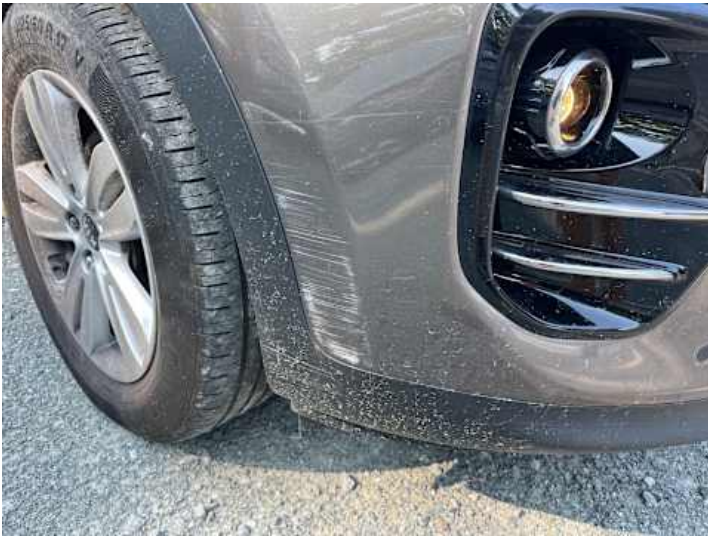
Stoßstange vorne (Lackschaden, Kratzer)

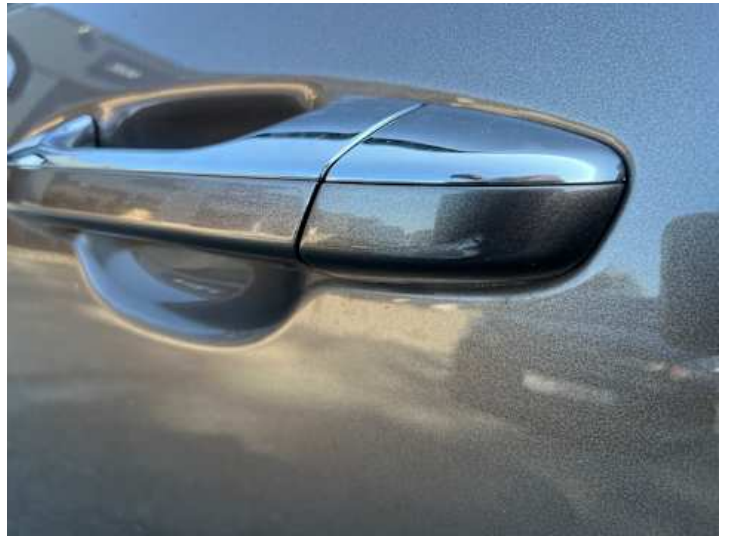
Fahrtür (Kratzer)

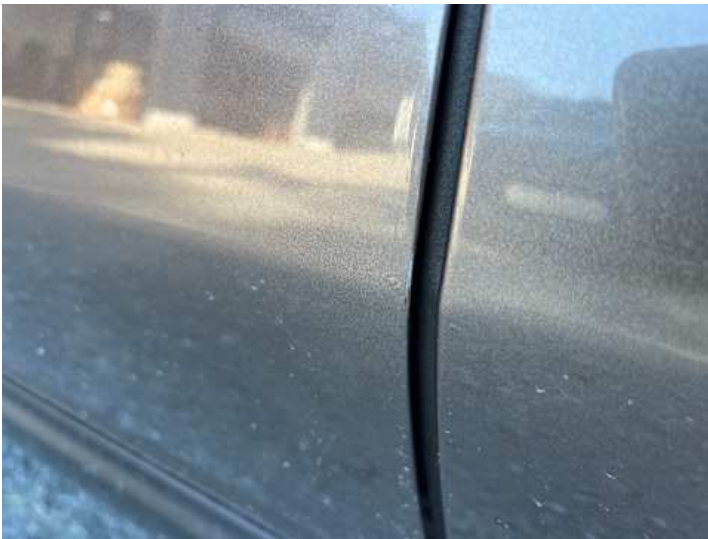
Fahrtür (Lackschaden, Rost)

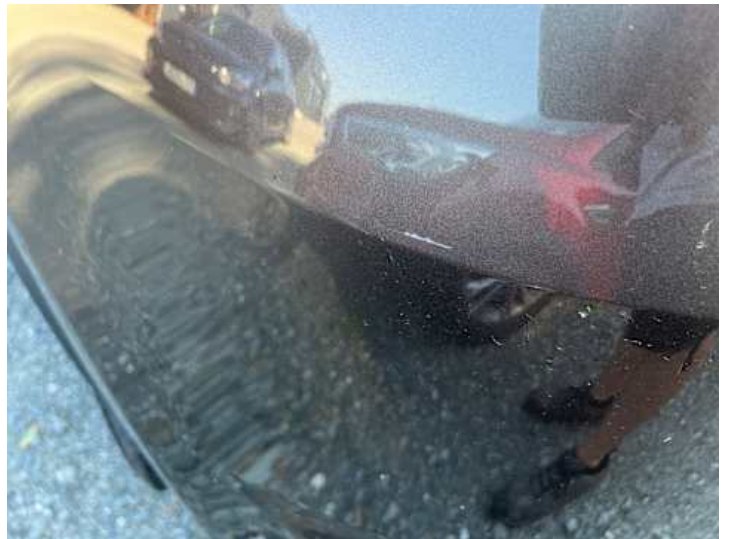
Stoßstange hinten (Lackschaden, Kratzer)

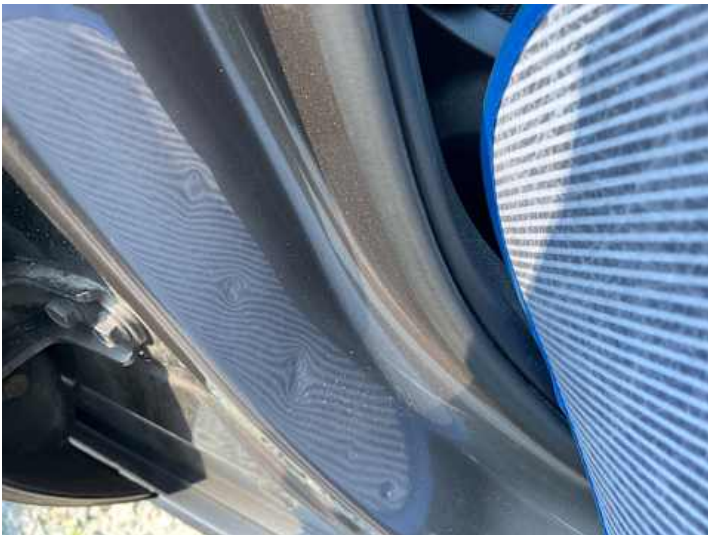
Schweller rechts (Delle, Lackschaden)

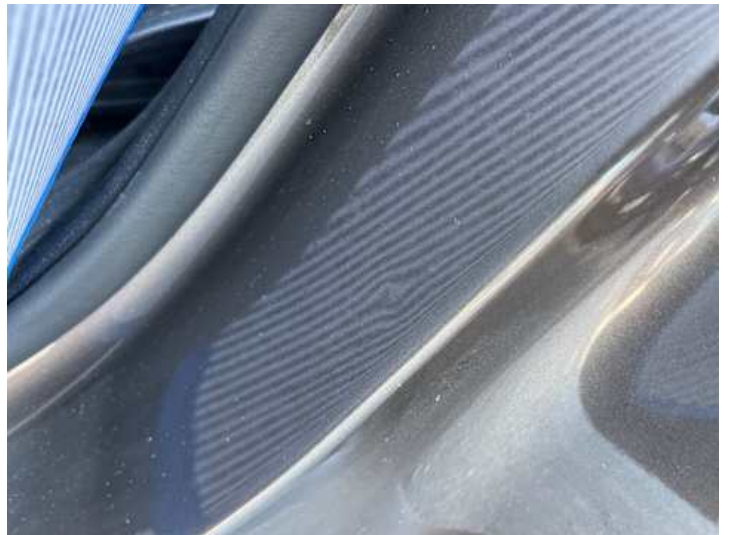
| Fahrzeugteil | Lackschichtdicke (in µm) | Fahrzeugteil | Lackschichtdicke (in µm) |
|---|---|---|---|
| Seitenteil hinten links | 230 | Seitenteil hinten rechts | 120 |

Seitenteil hinten links (Delle)

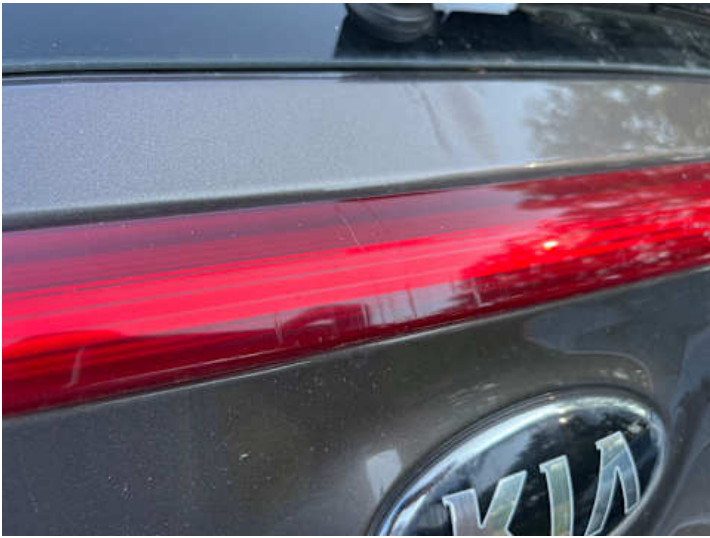
Heckklappe (Kratzer)

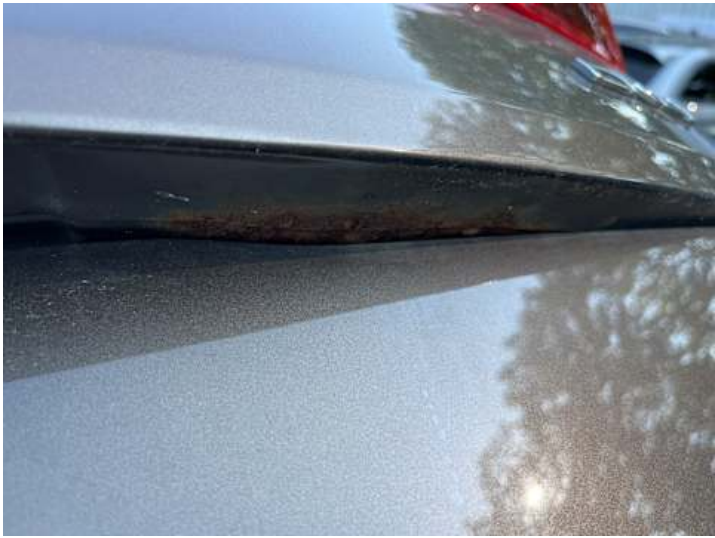
Heckklappe (Rost)

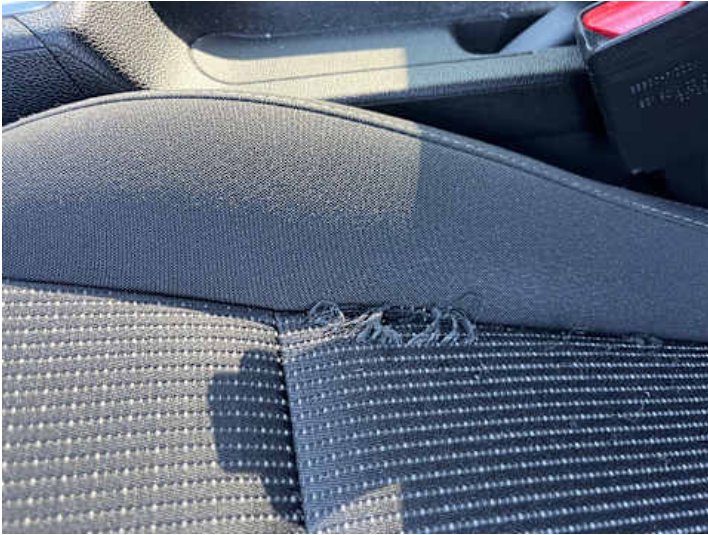
Innenraum (Riss/Bruch)
