## Skoda Roomster Active+

EZ 07/2014 | Van | Benzin | Schaltgetriebe | 104.593km

Fahrzeug aufgenommen am: 05.08.2026

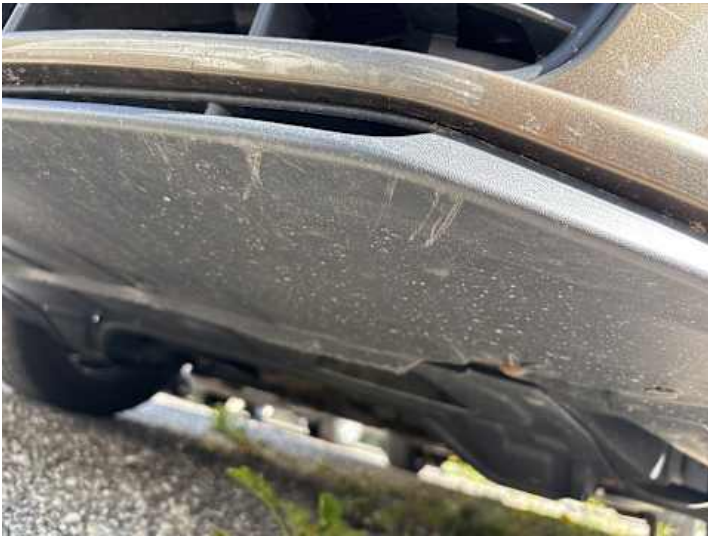
Stoßstange vorne (Kratzer)

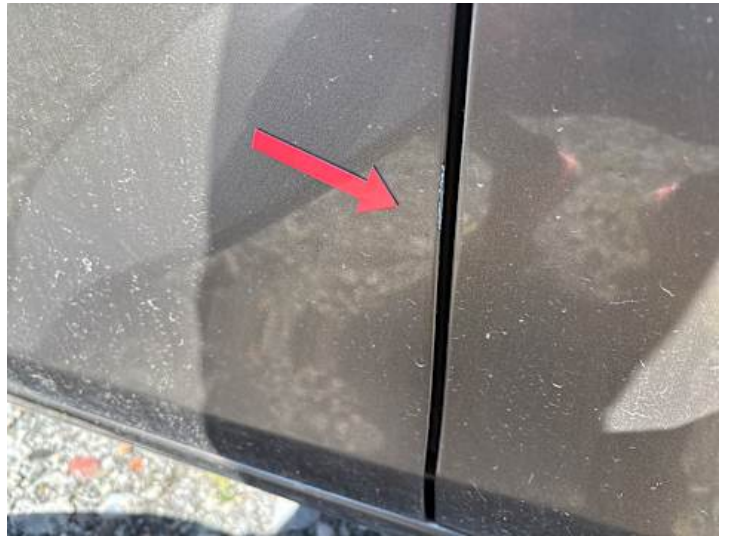
Fahrtür (Lackschaden)

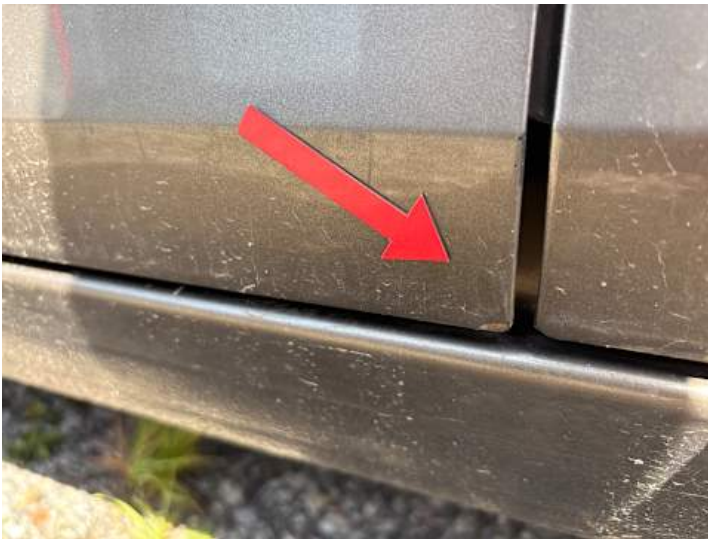
Fahrtür (Rost)

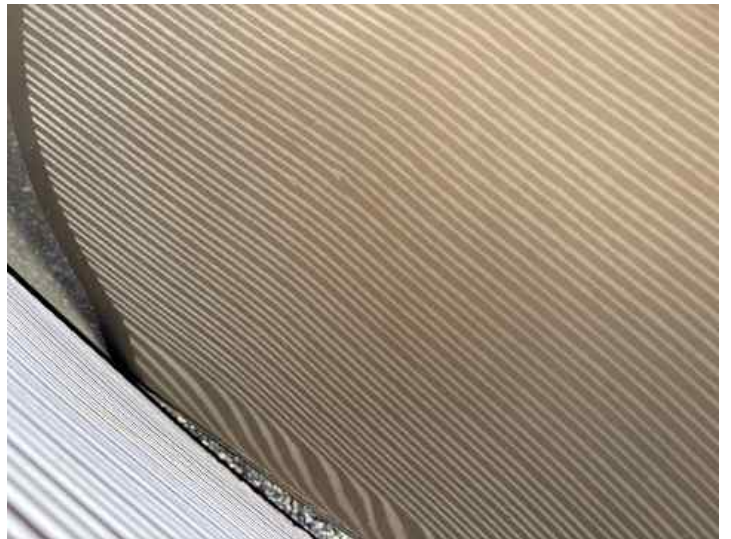
Beifahrtür (Delle)

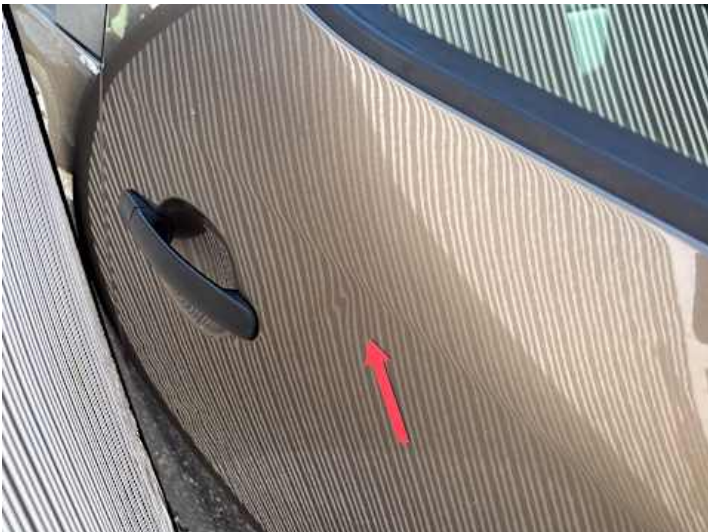
Beifahrtür (Delle)

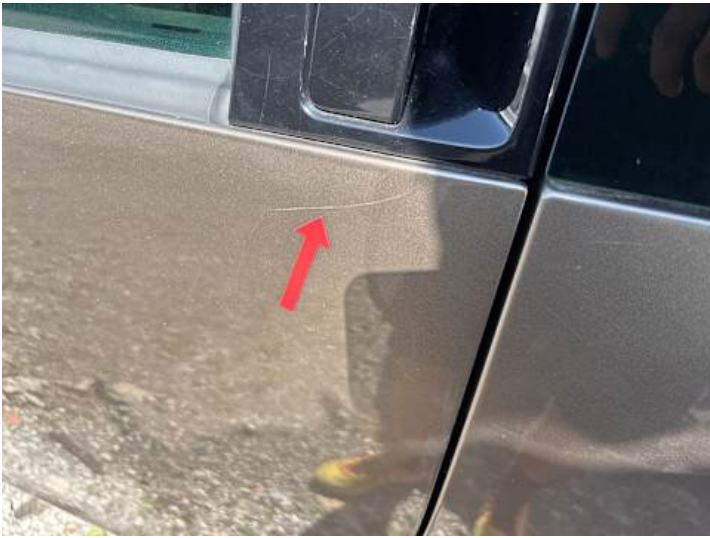
Türe hinten links (Kratzer)

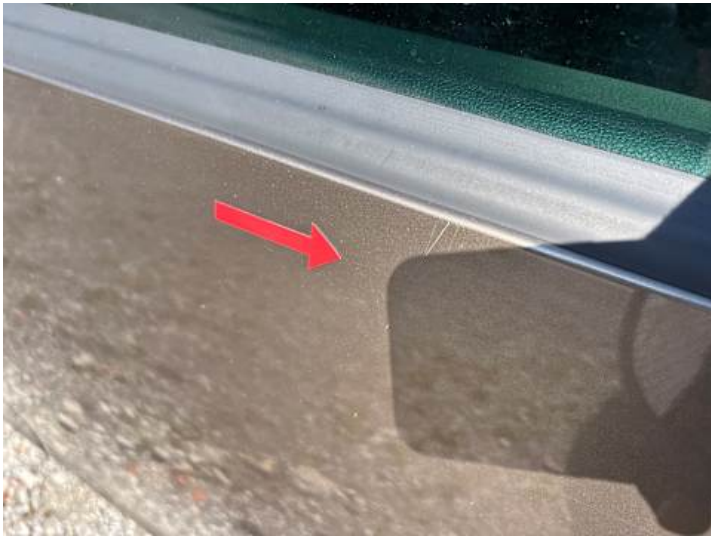
Türe hinten links (Kratzer)

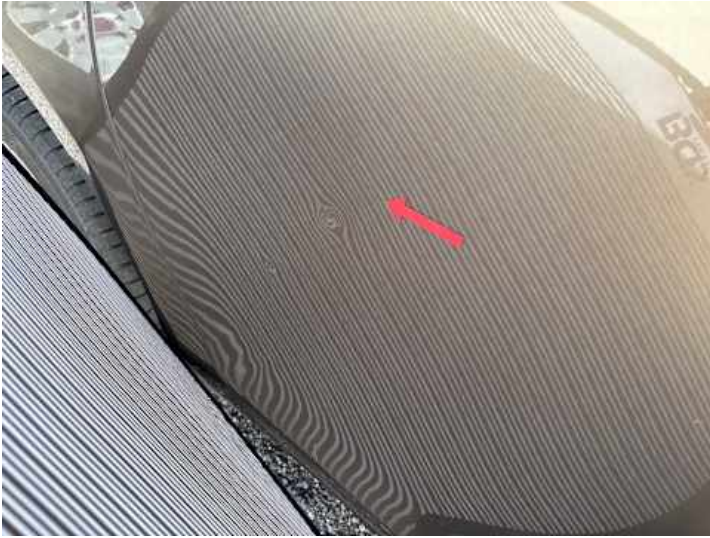
Türe hinten rechts (Delle, Lackschaden)

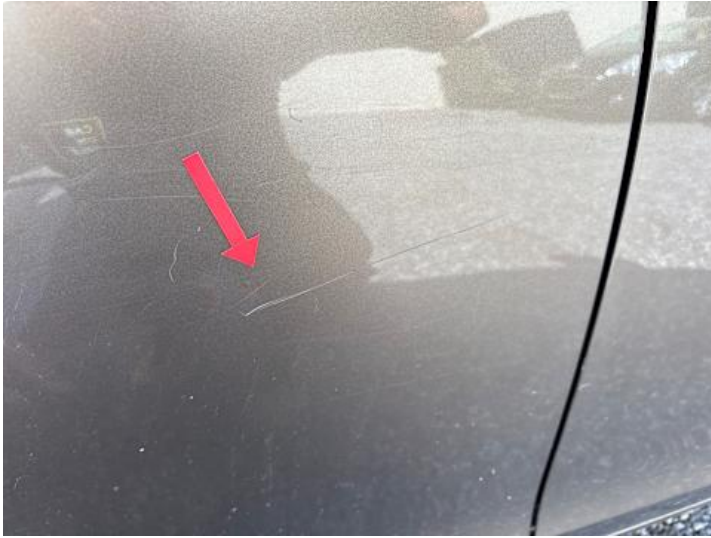
Türe hinten rechts (Kratzer)

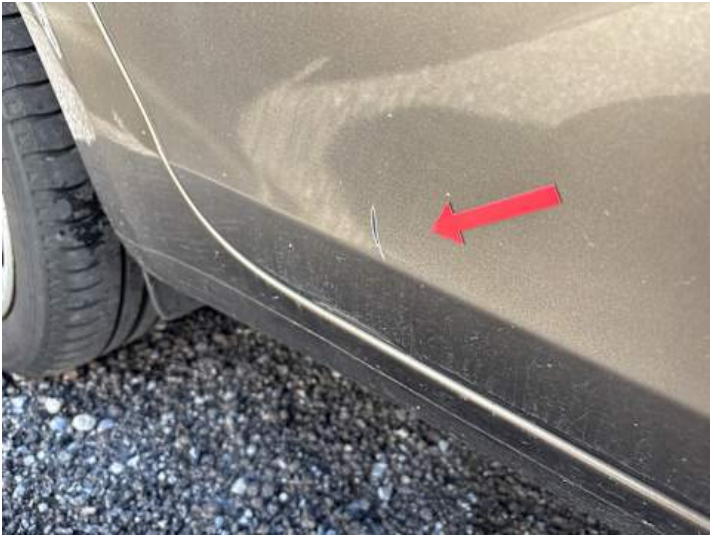
Türe hinten rechts (Kratzer)

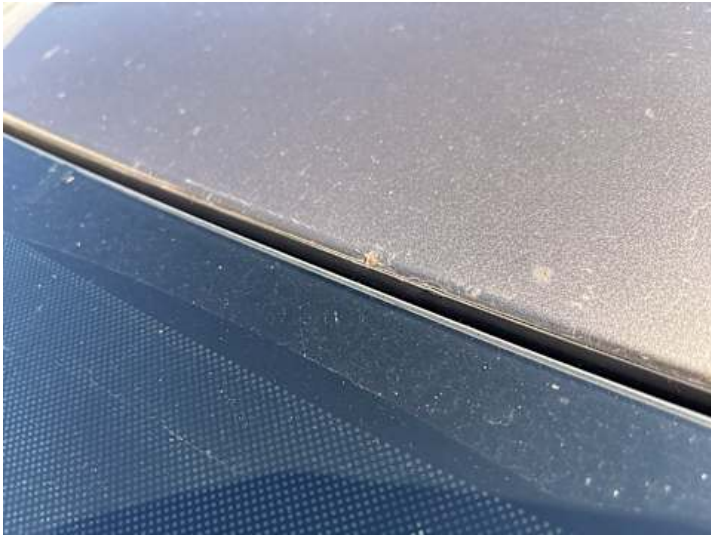
Dach (Steinschlag)

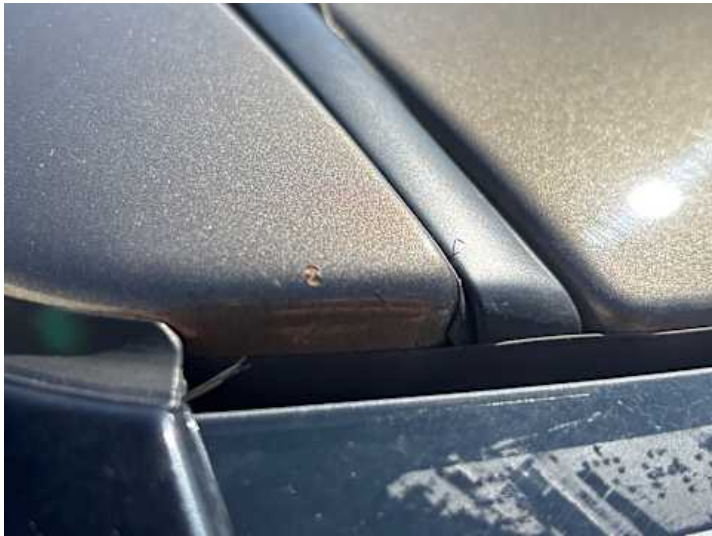
Dach (Steinschlag)

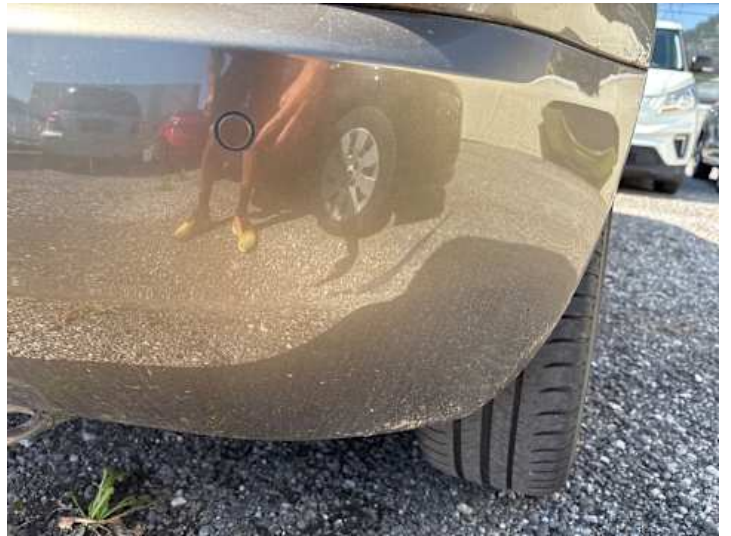
Stoßstange hinten (Kratzer)

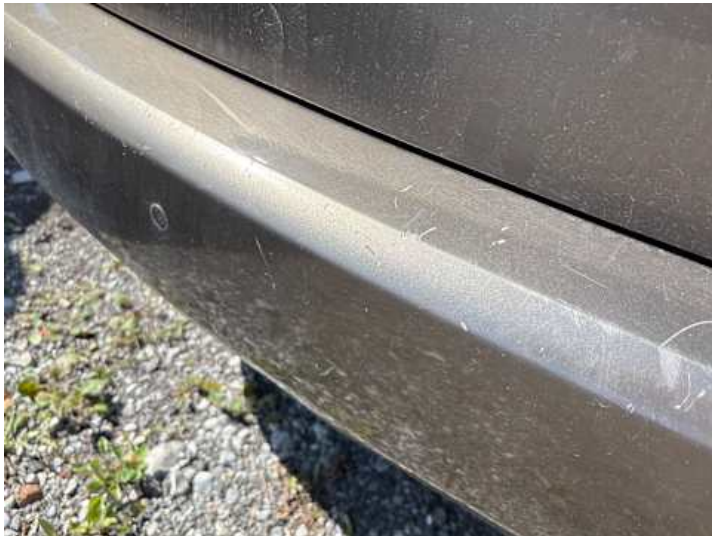
Stoßstange hinten (Kratzer)

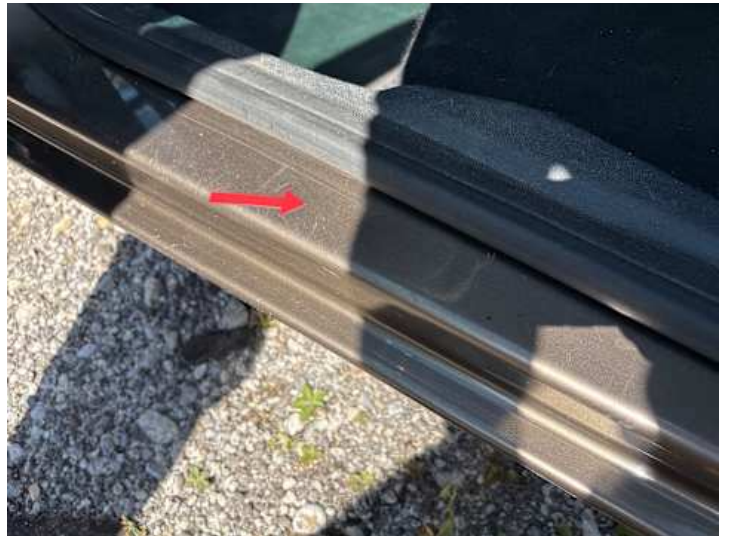
Schweller links (Delle, Kratzer)

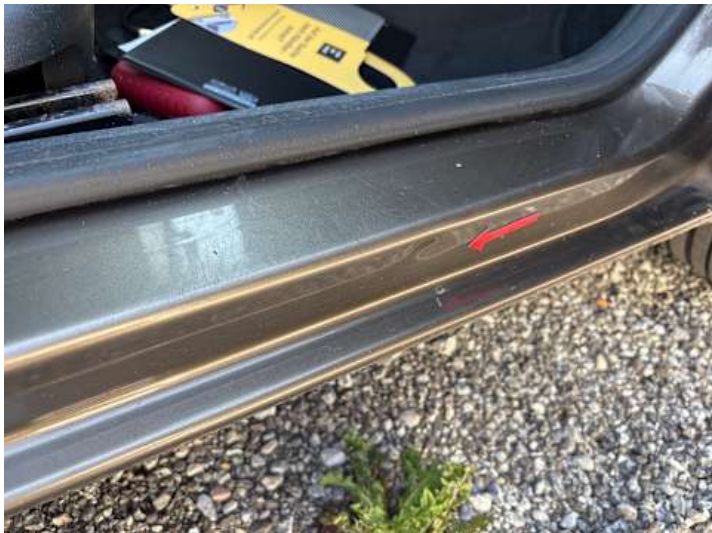
Schweller rechts (Kratzer, Delle)

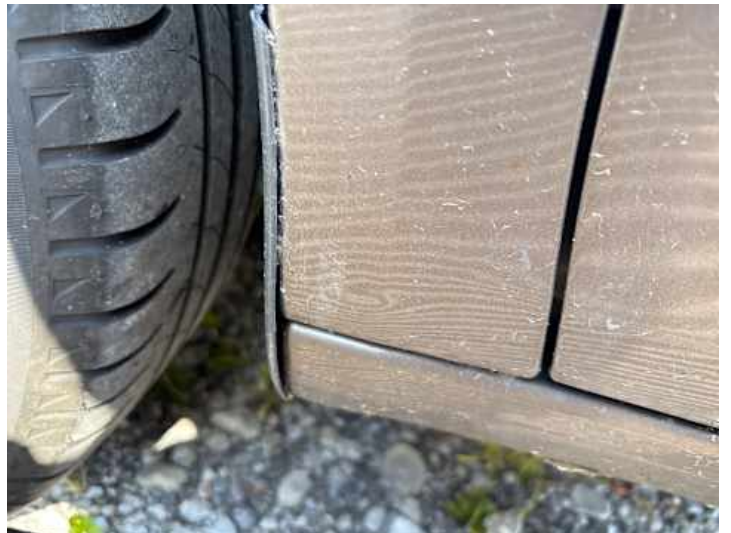
Kotflügel vorne links (Delle)

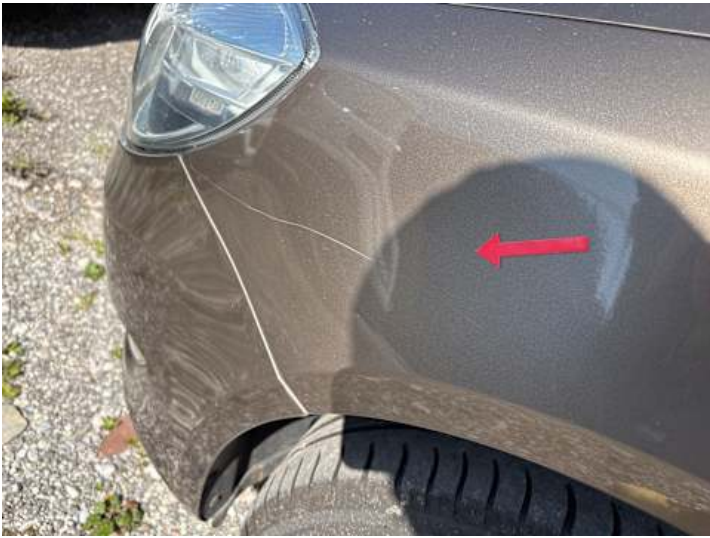
Kotflügel vorne links (Kratzer)

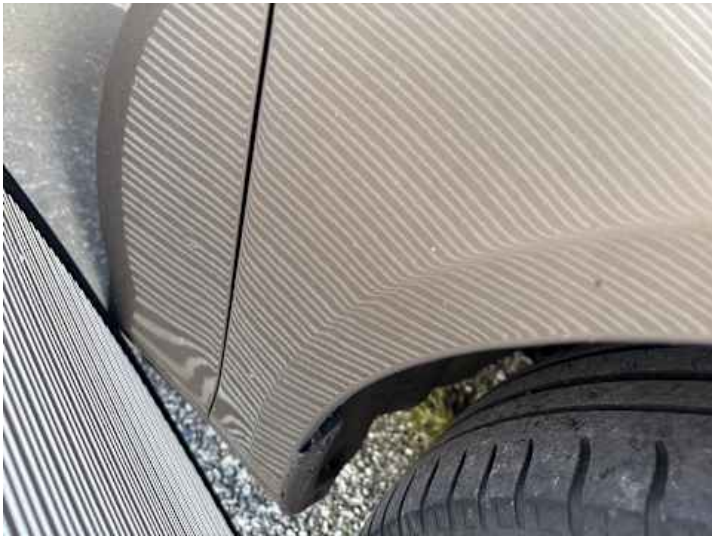
Kotflügel vorne rechts (Delle)

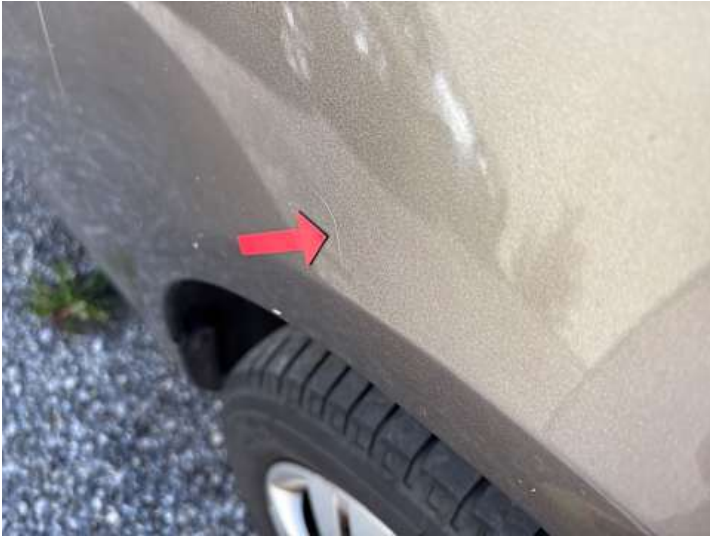
Kotflügel vorne rechts (Kratzer)

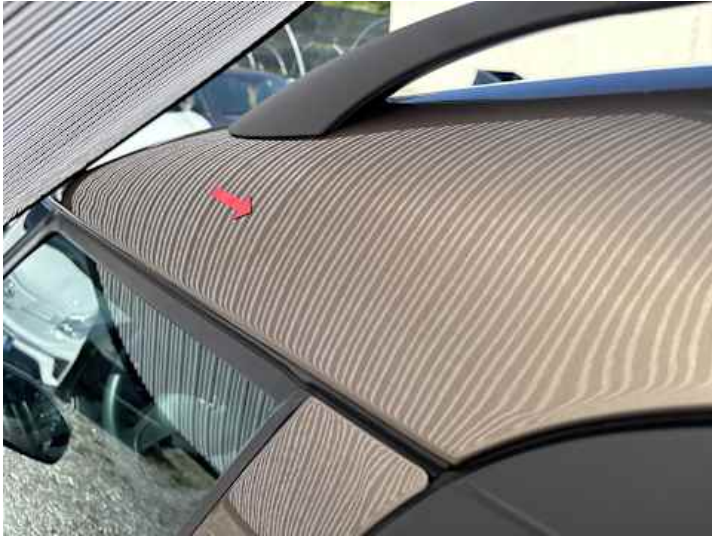
Seitenteil hinten links (Delle)

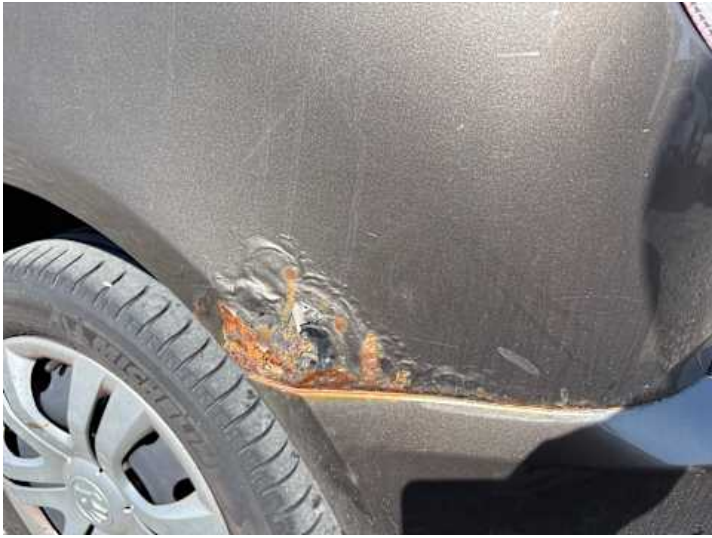
Seitenteil hinten links (Rost)

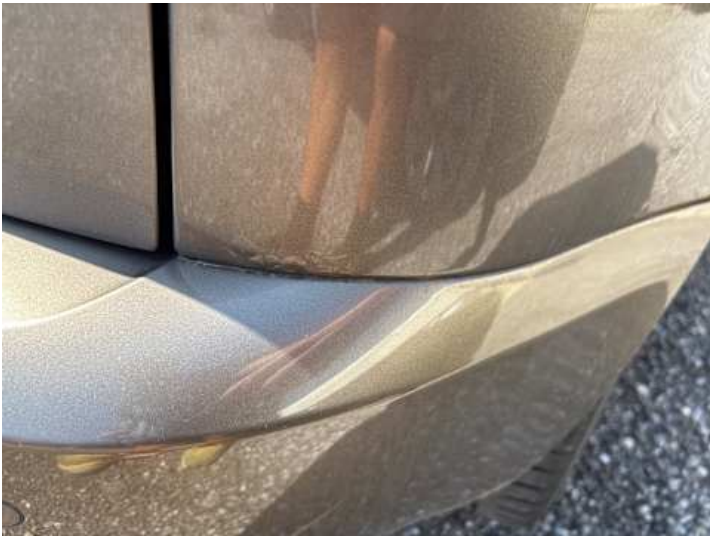
Seitenteil hinten rechts (Rost)

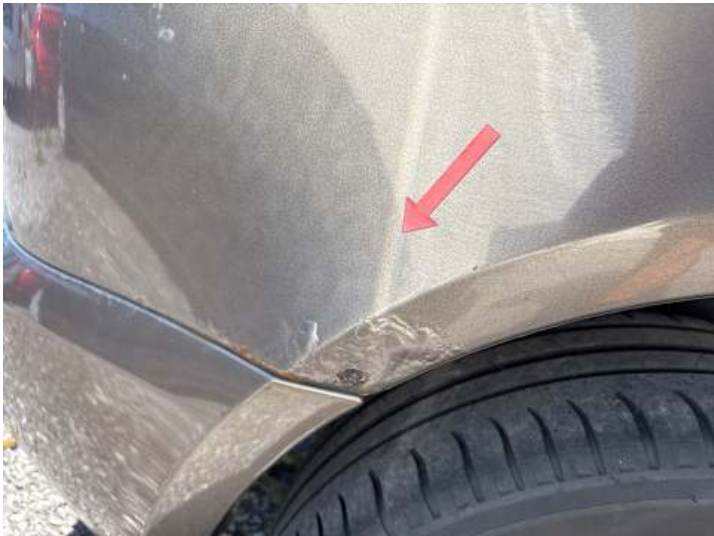
Seitenteil hinten rechts (Rost)

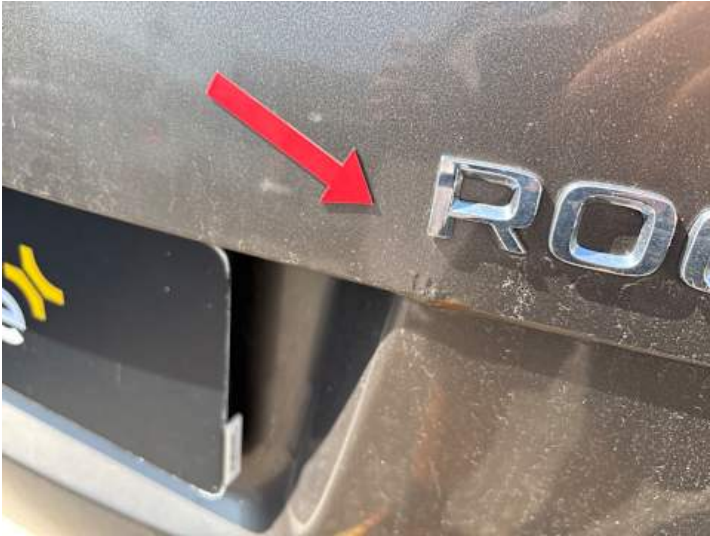
Heckklappe (Rost)

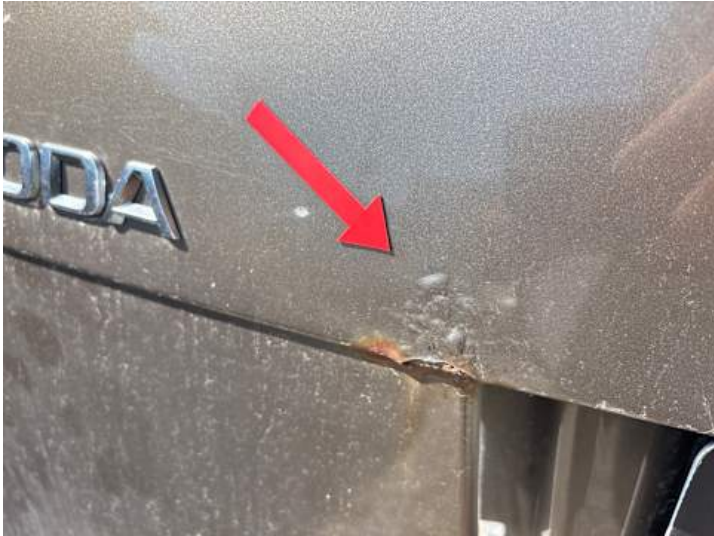
Heckklappe (Rost)

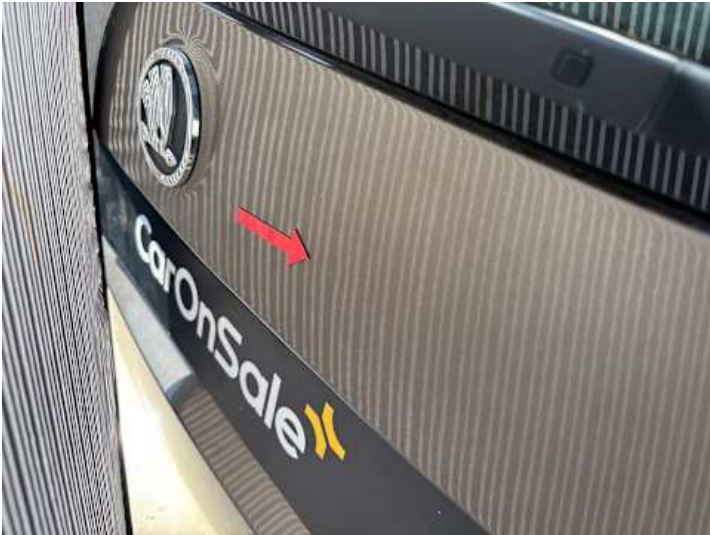
Heckklappe (Delle)

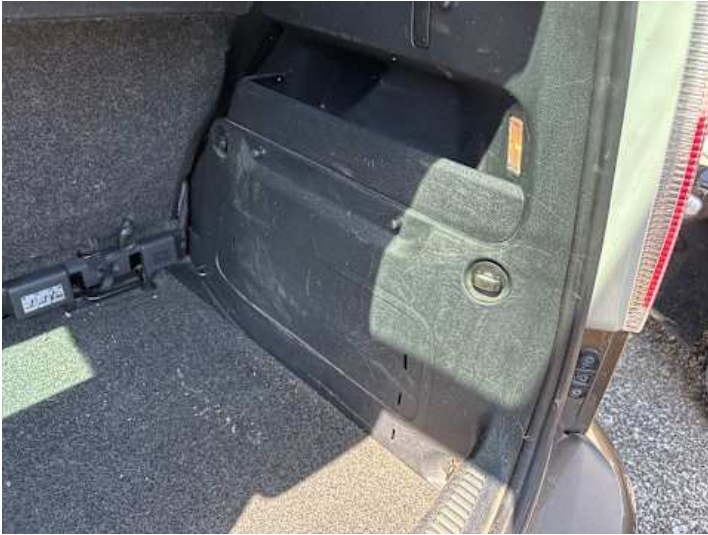
Innenraum (Kratzer)

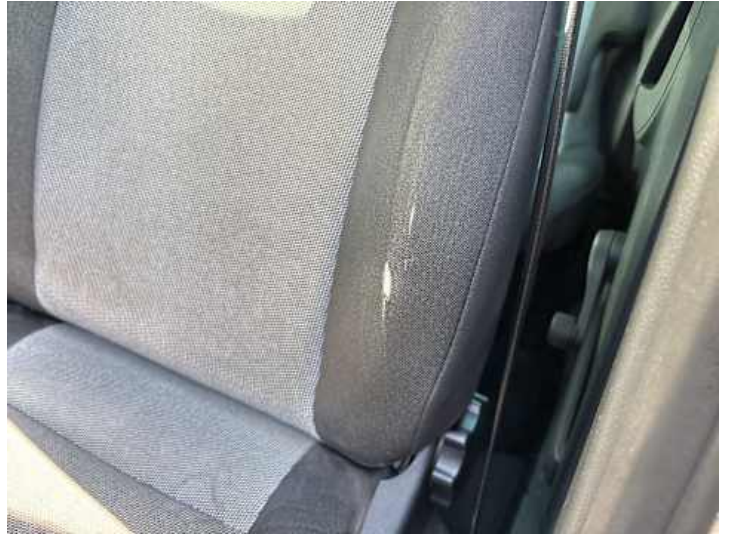
Innenraum (Riss/Bruch)
