## Nissan Patrol GR Basis

EZ 11/2001 | Geländewagen | Diesel | Schaltgetriebe | 264.828km  
Besteuerung: Differenzbesteuert (§24 UStG)  
Fahrzeugstandort: 48\*\*\*  
Fahrzeug aufgenommen am: 23.07.2026

# Hinweise zum Zustandsbericht

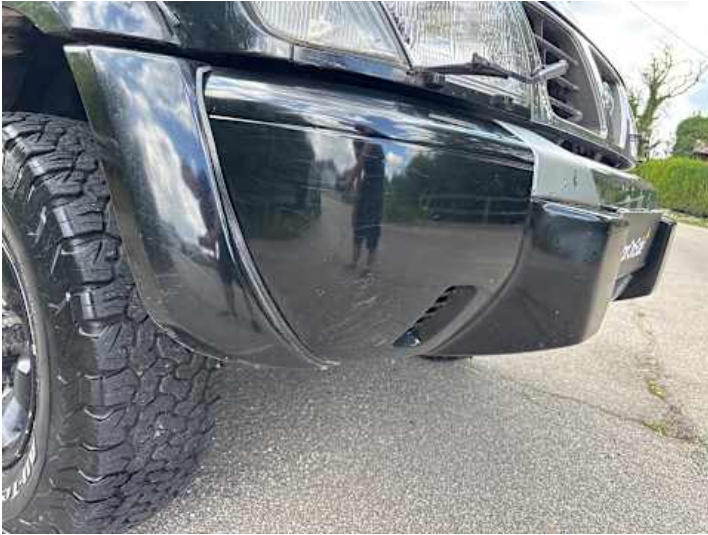
Stoßstange vorne (Lackschaden, Rost, Kratzer)

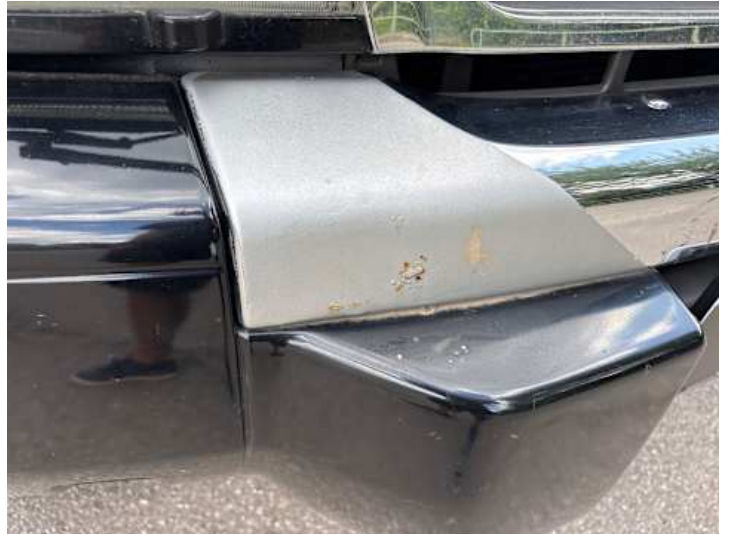
Stoßstange vorne (Lackschaden, Rost, Kratzer)

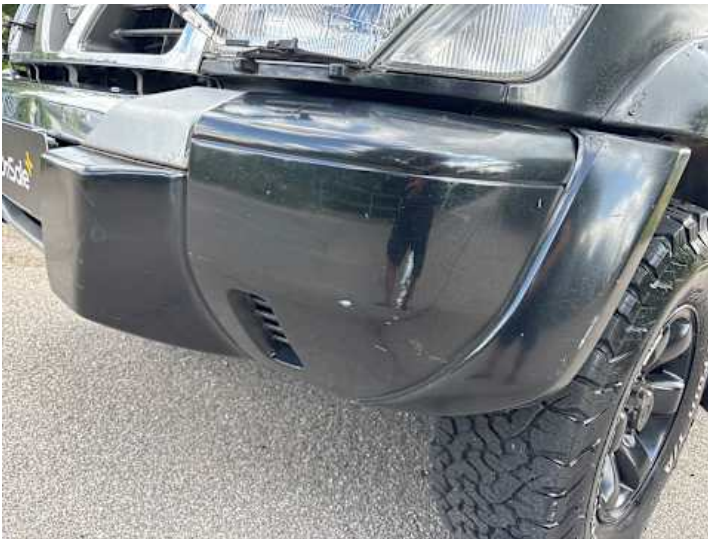
Stoßstange vorne (Lackschaden, Rost, Kratzer)

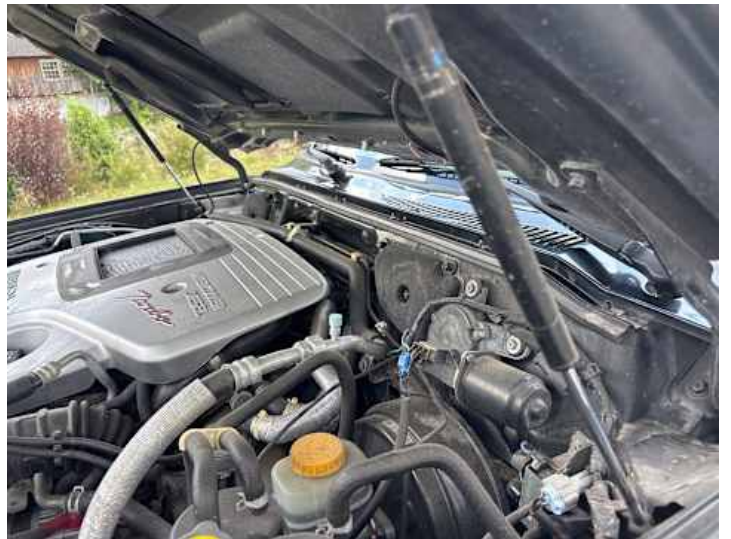
Motorhaube (Anderer Schaden): Dämpfer ohne Funktion

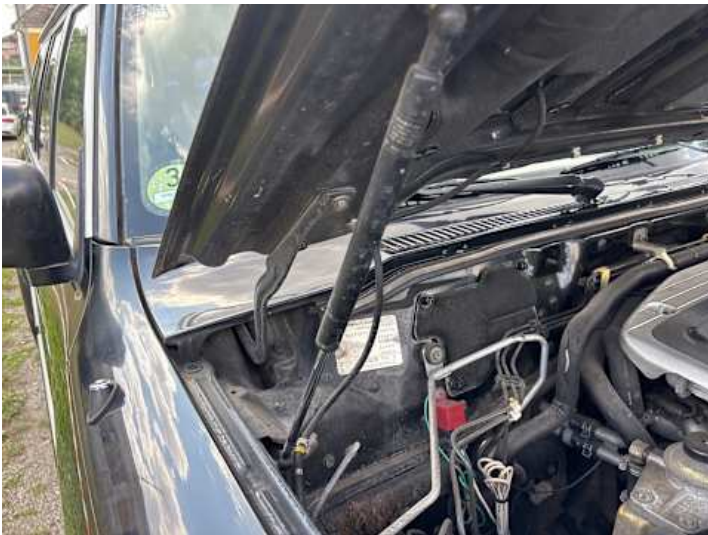
Motorhaube (Anderer Schaden): Dämpfer ohne Funktion

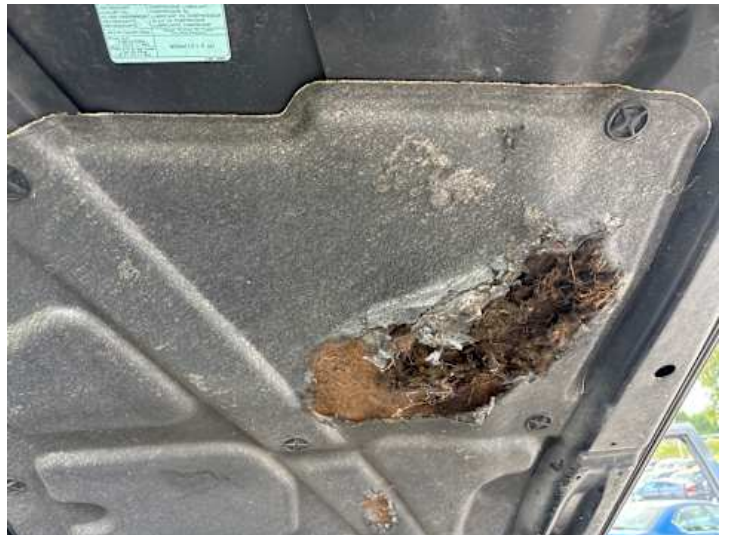
Motorhaube (Riss/Bruch)

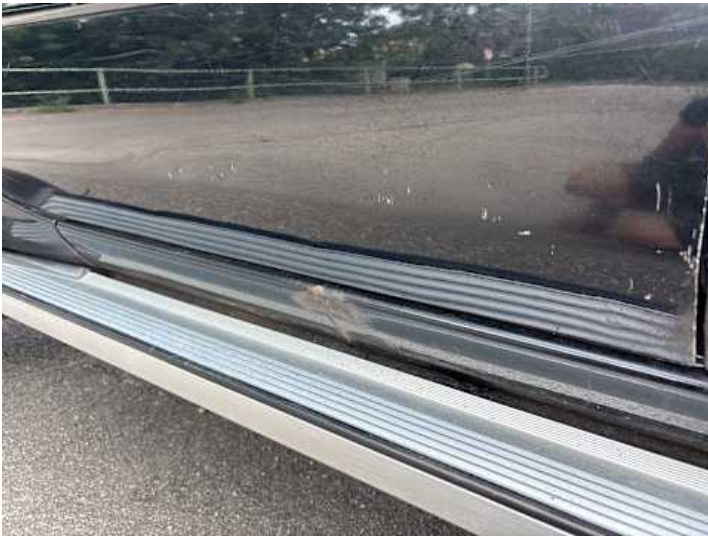
Fahrertür (Delle, Kratzer, Lackschaden)

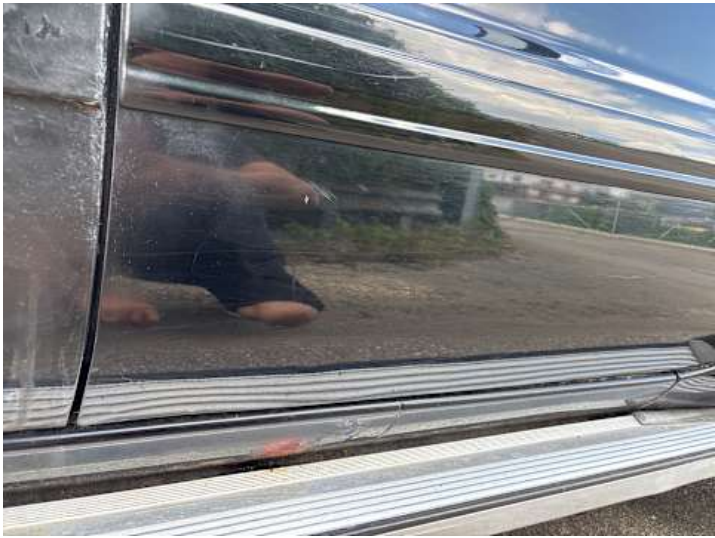
Beifahrertür (Lackschaden, Unsachgemäß instand gesetzt, Kratzer, Delle)

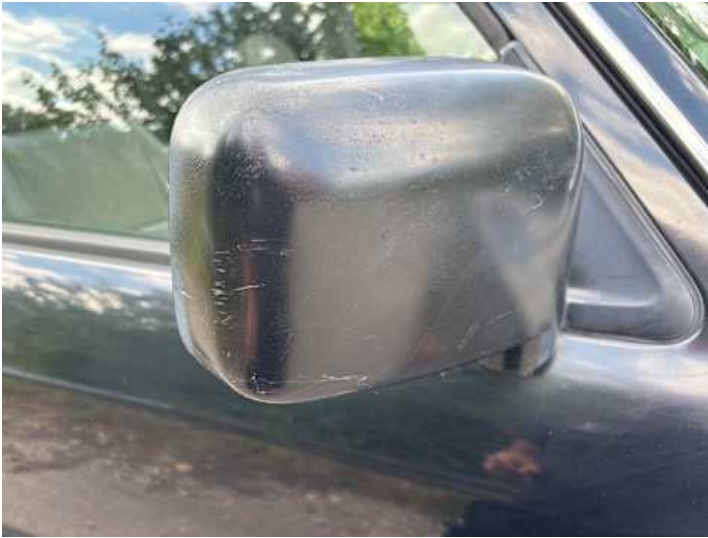
Beifahrertür (Lackschaden, Unsachgemäß instand gesetzt, Kratzer, Delle)

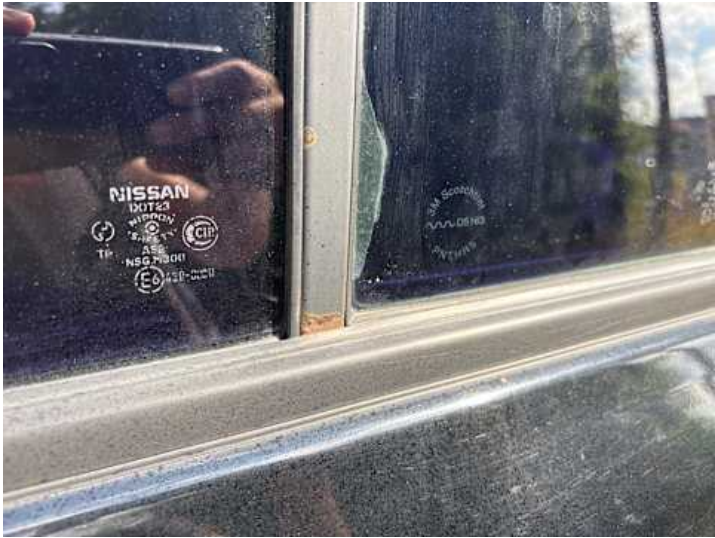
Türe hinten links (Rost)

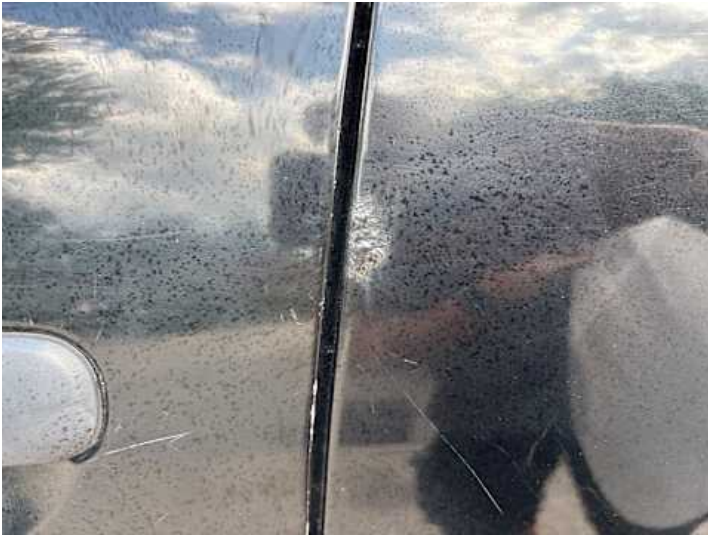
Türe hinten links (Rost)

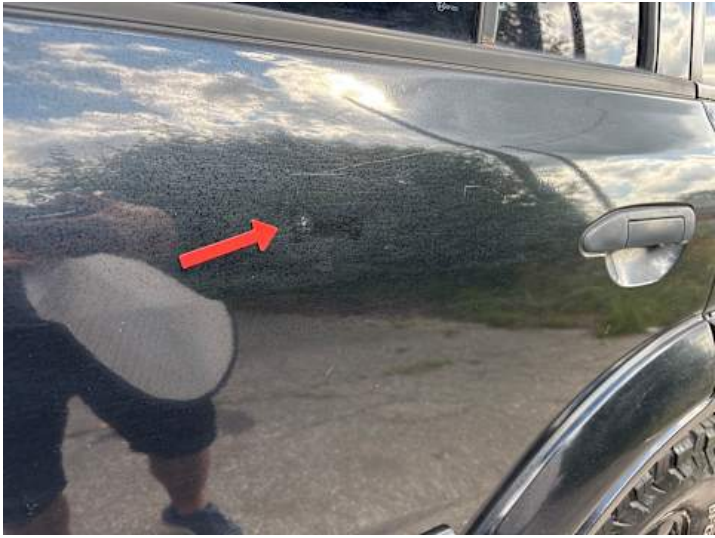
Türe hinten links (Rost)

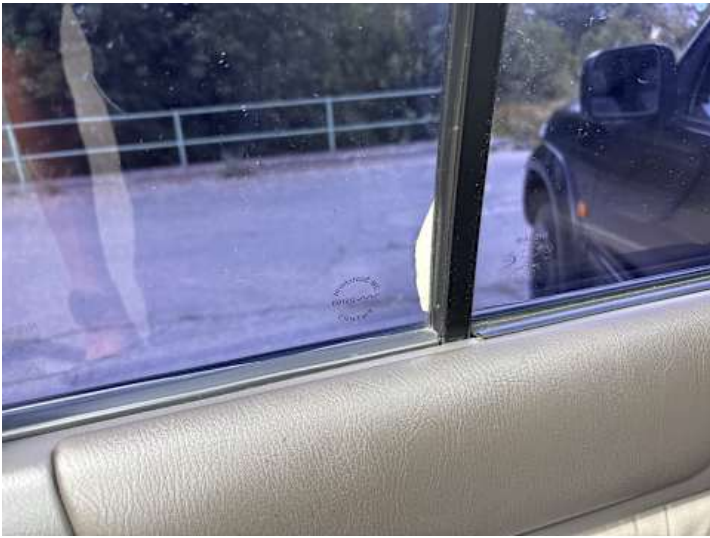
Türe hinten links (Unsachgemäß instand gesetzt)

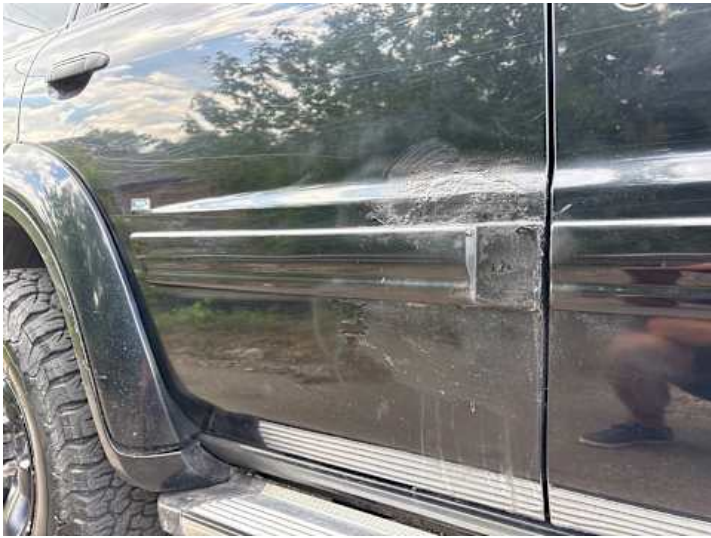
Türe hinten rechts (Unsachgemäß instand gesetzt, Lackschaden, Rost, Kratzer)

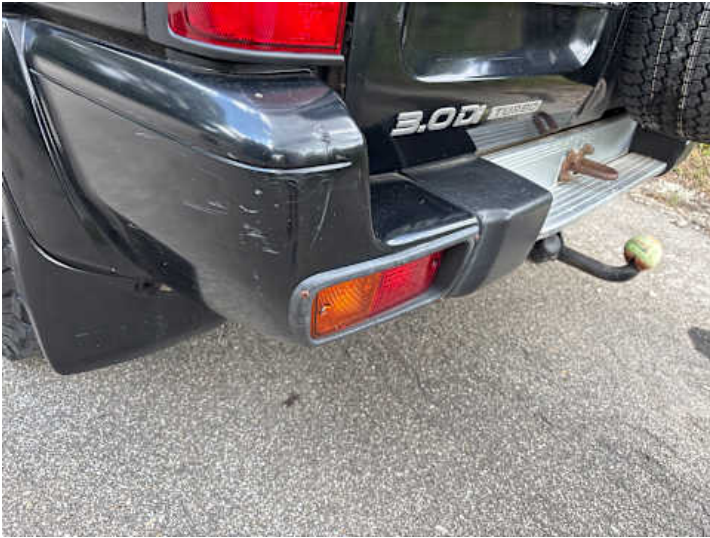
Stoßstange hinten (Unsachgemäß instand gesetzt, Lackschaden, Verformung, Kratzer)

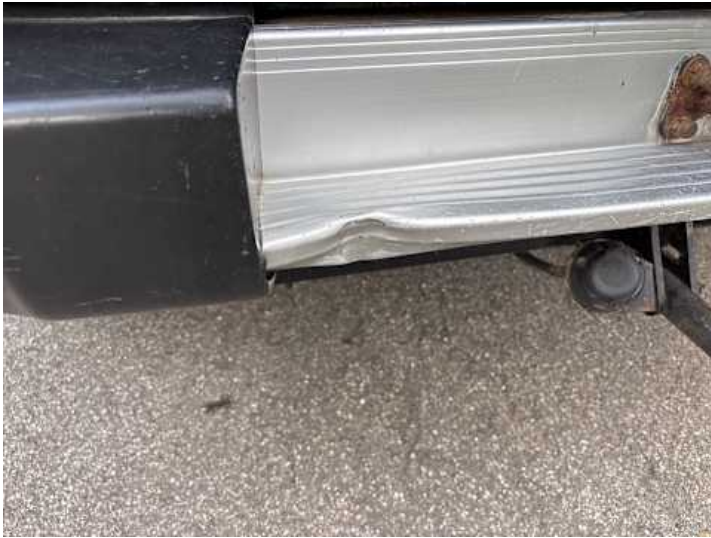
Stoßstange hinten (Unsachgemäß instand gesetzt, Lackschaden, Verformung, Kratzer)

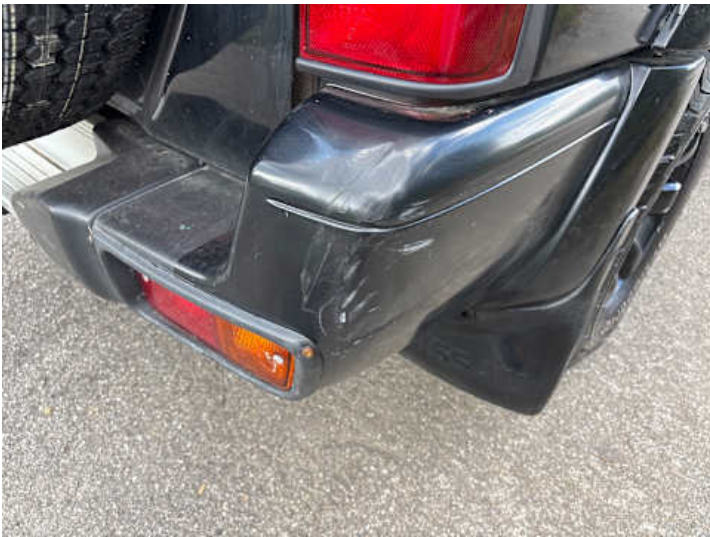
Stoßstange hinten (Unsachgemäß instand gesetzt, Lackschaden, Verformung, Kratzer)

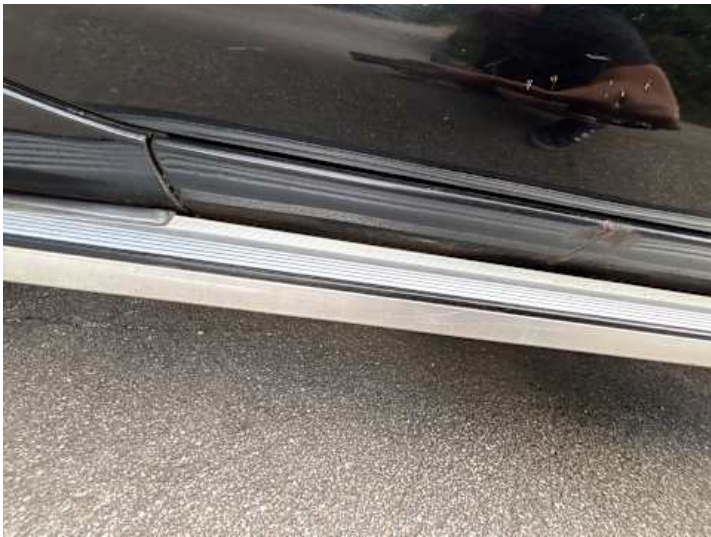
Schweller links (Rost)

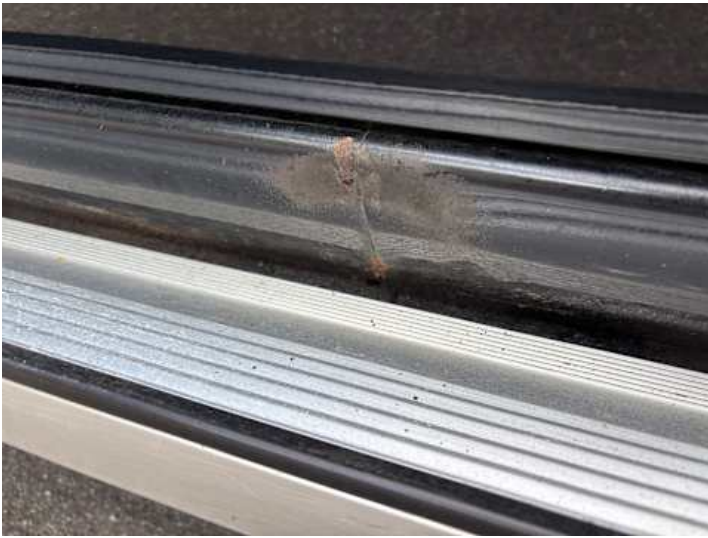
Schweller links (Rost)

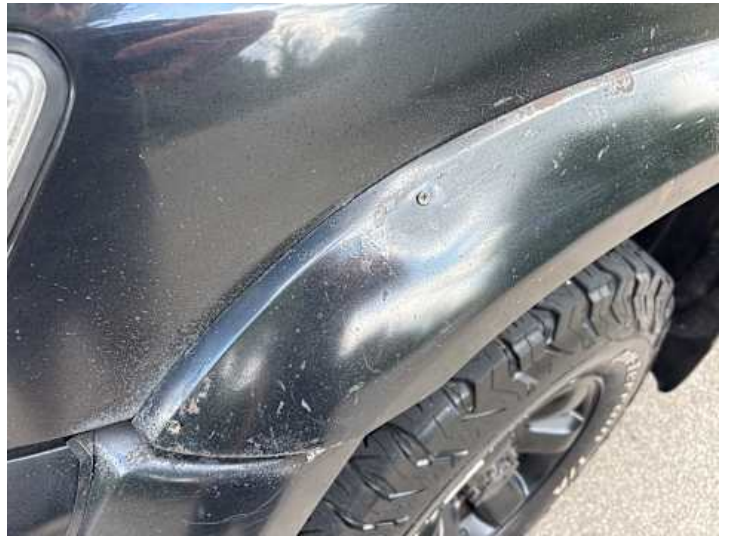
| Fahrzeugteil | Lackschichtdicke (in µm) | Fahrzeugteil | Lackschichtdicke (in µm) |
|---|---|---|---|
| Kotflügel vorne links | 125 | Kotflügel vorne rechts | 175 |

Kotflügel vorne links (Rost, Lackschaden, Unsachgemäß instand gesetzt)

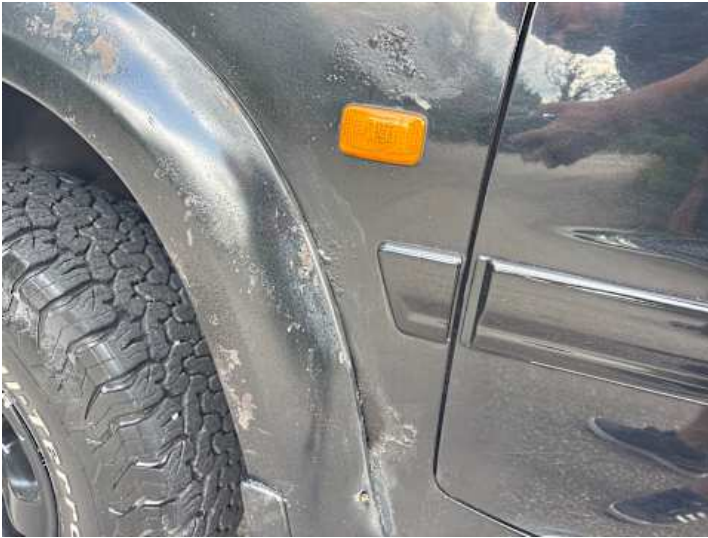
Kotflügel vorne links (Rost, Lackschaden, Unsachgemäß instand gesetzt)

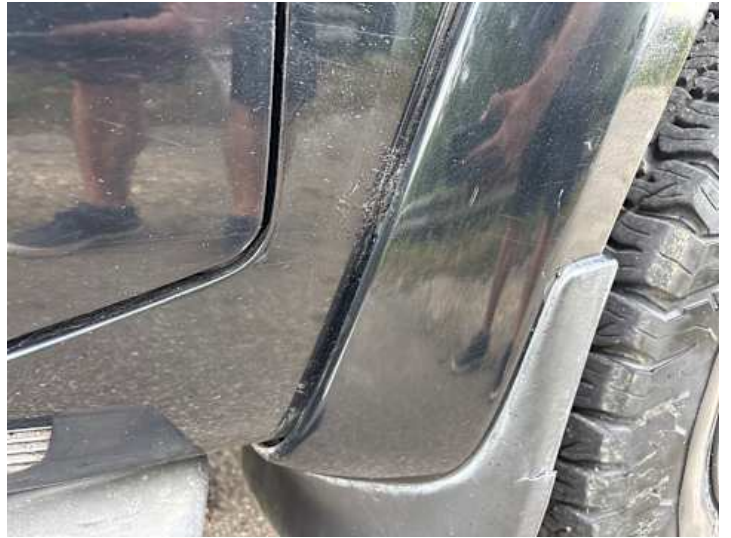
Kotflügel vorne rechts (Lackschaden, Unsachgemäß instand gesetzt, Rost)

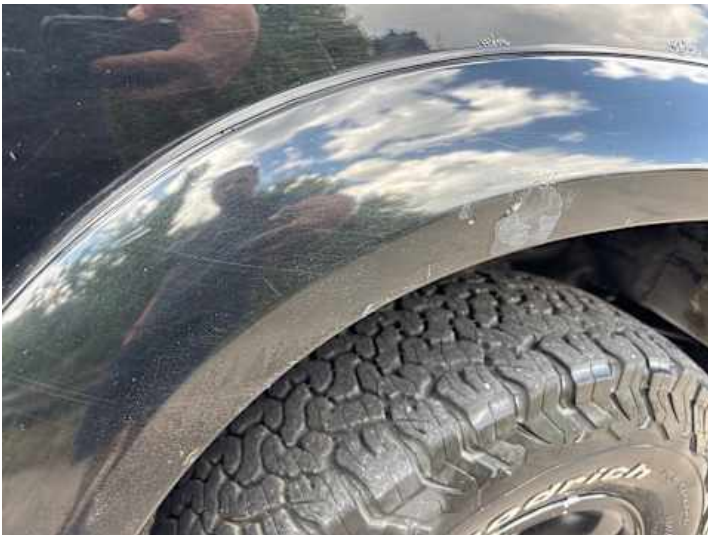
Kotflügel vorne rechts (Lackschaden, Unsachgemäß instand gesetzt, Rost)

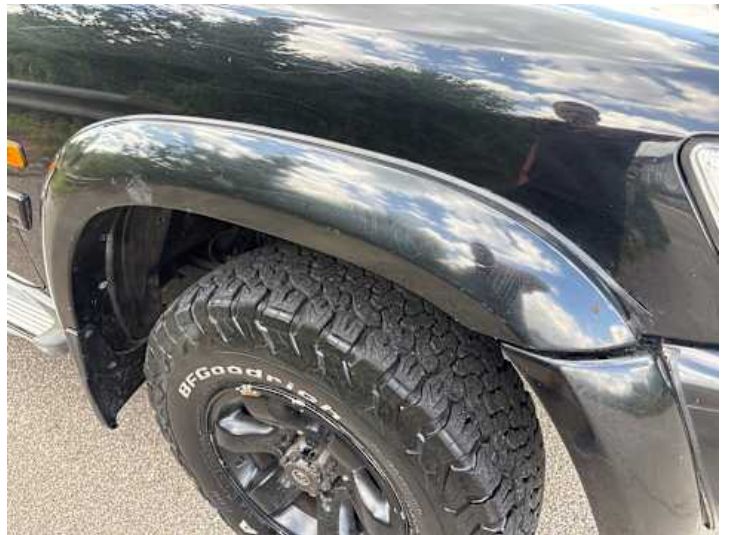
Kotflügel vorne rechts (Lackschaden, Unsachgemäß instand gesetzt, Rost)

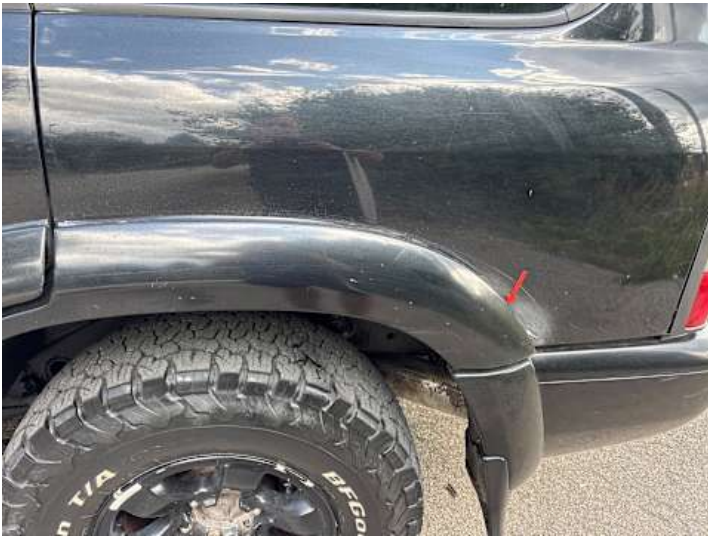
| Fahrzeugteil | Lackschichtdicke (in µm) | Fahrzeugteil | Lackschichtdicke (in µm) |
|---|---|---|---|
| Seitenteil hinten links | 145 | Seitenteil hinten rechts | 115 |

Seitenteil hinten links (Rost, Unsachgemäß instand gesetzt, Lackschaden)

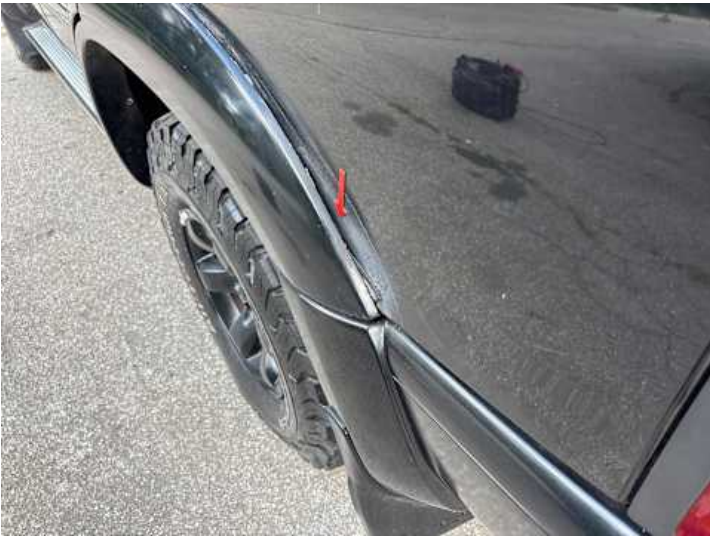
Seitenteil hinten links (Rost, Unsachgemäß instand gesetzt, Lackschaden)

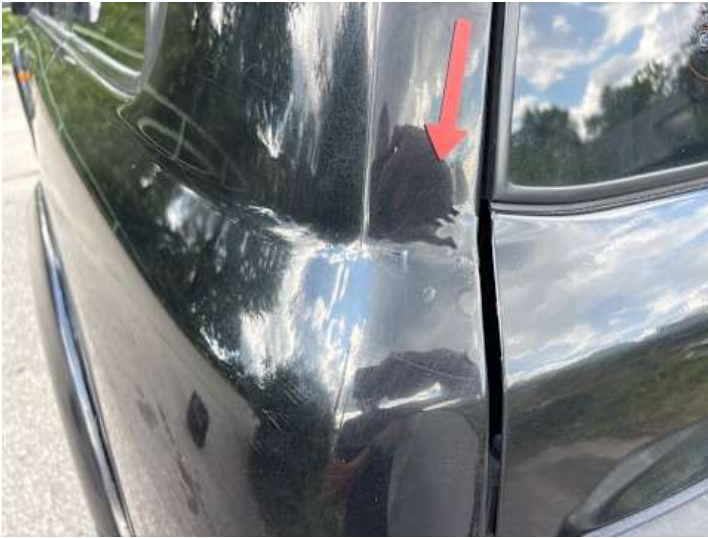
Seitenteil hinten links (Rost, Unsachgemäß instand gesetzt, Lackschaden)

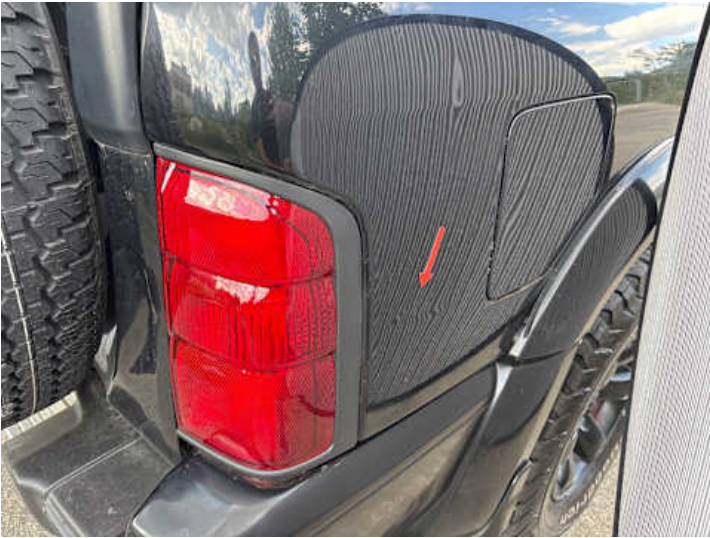
Seitenteil hinten rechts (Rost, Delle)

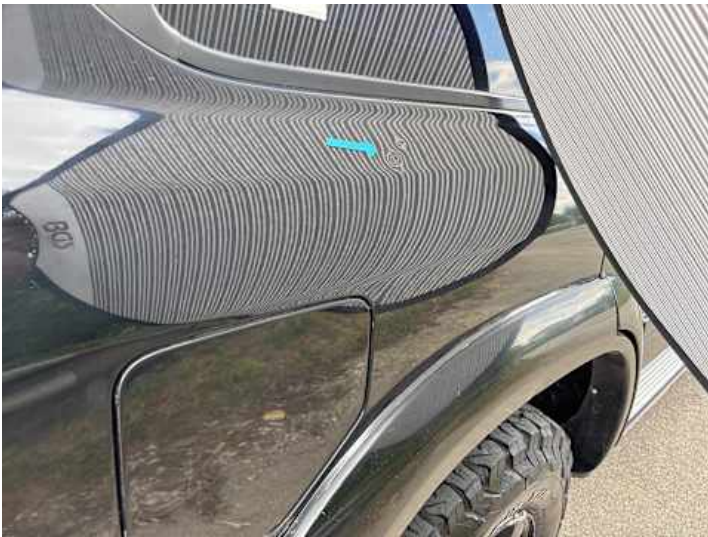
Seitenteil hinten rechts (Rost, Delle)

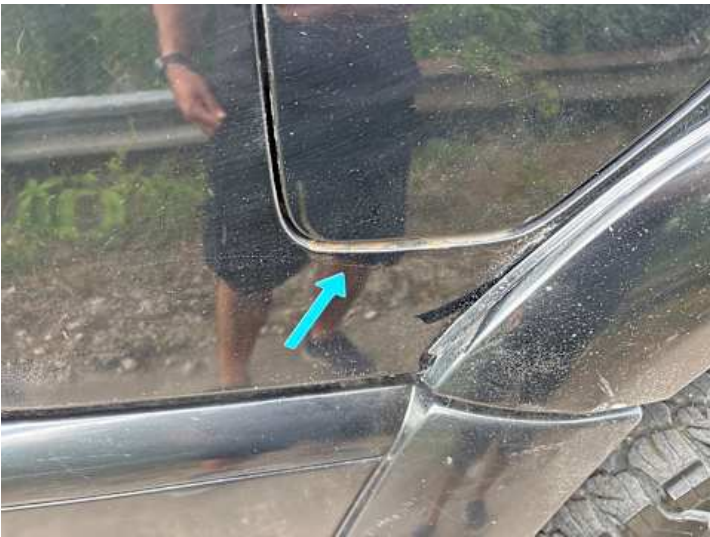
Seitenteil hinten rechts (Rost, Delle)

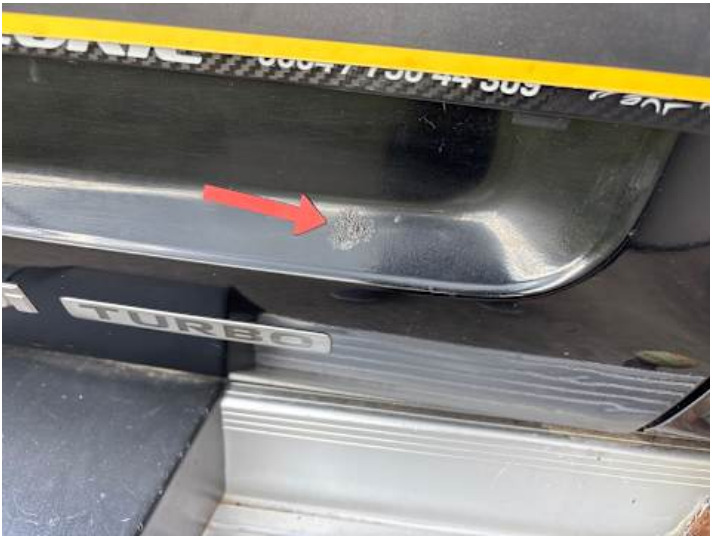
Heckklappe (Delle, Verformung, Rost)

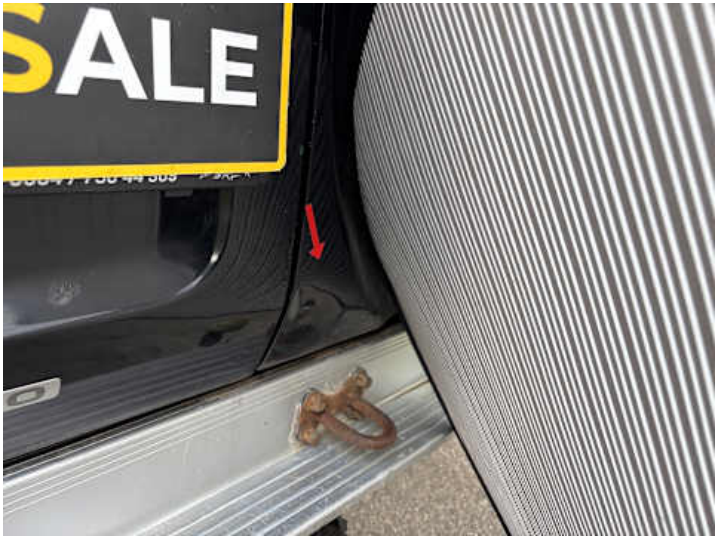
Heckklappe (Delle, Verformung, Rost)

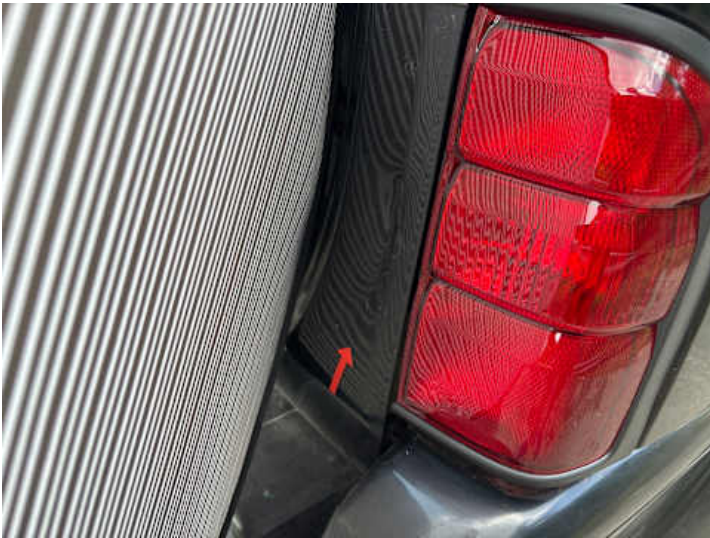
Heckklappe (Delle, Verformung, Rost)

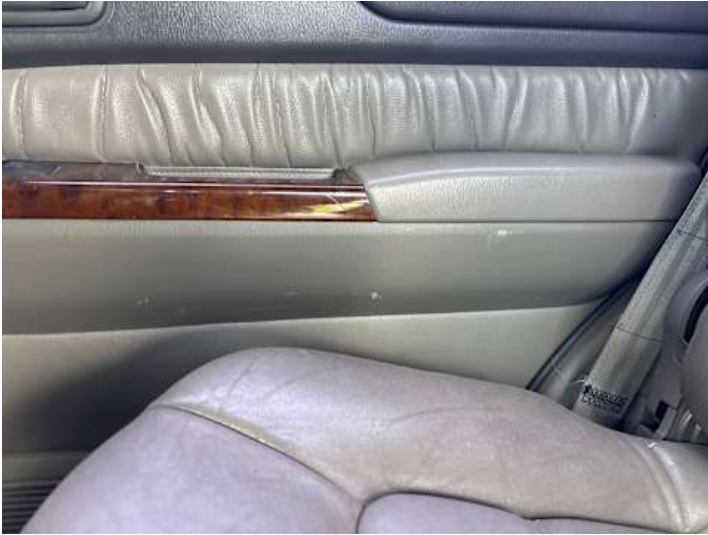
Innenraum (Riss/Bruch, Verschleiß, Verschmutzung)

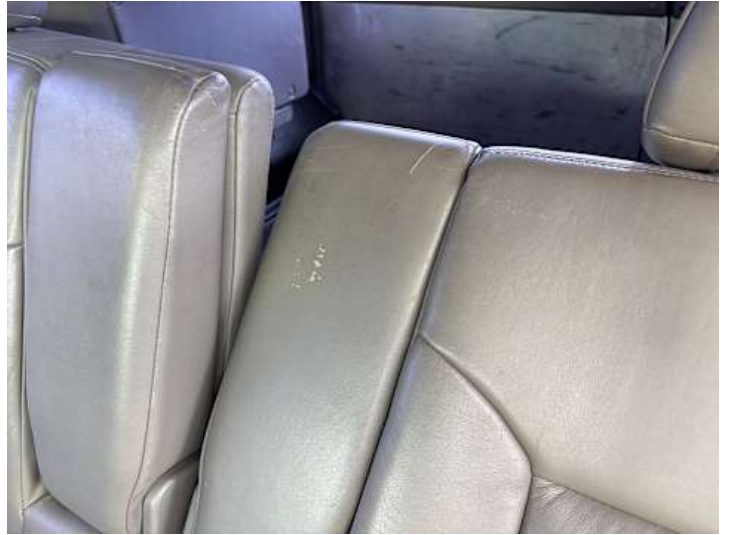
Innenraum (Riss/Bruch, Verschleiß, Verschmutzung)

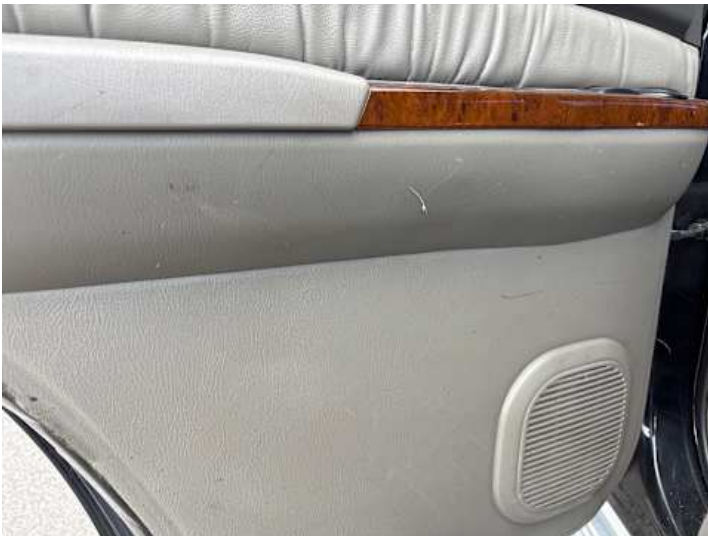
Innenraum (Riss/Bruch, Verschleiß, Verschmutzung)

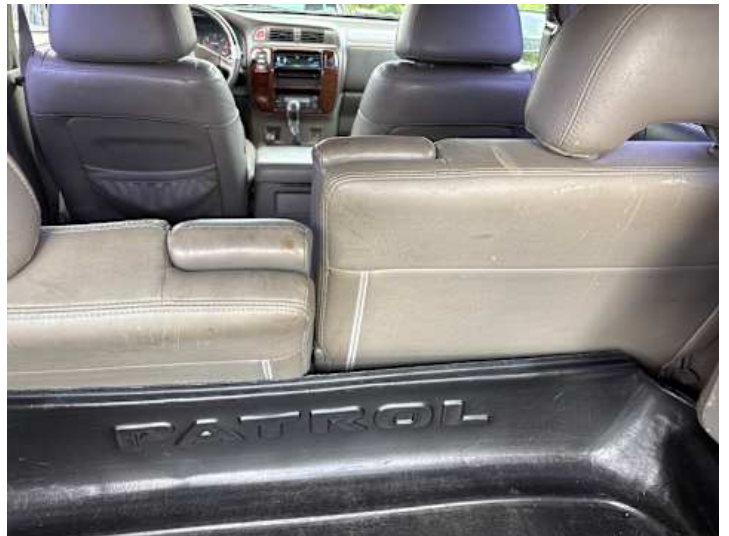
Innenraum (Riss/Bruch, Verschleiß, Verschmutzung)

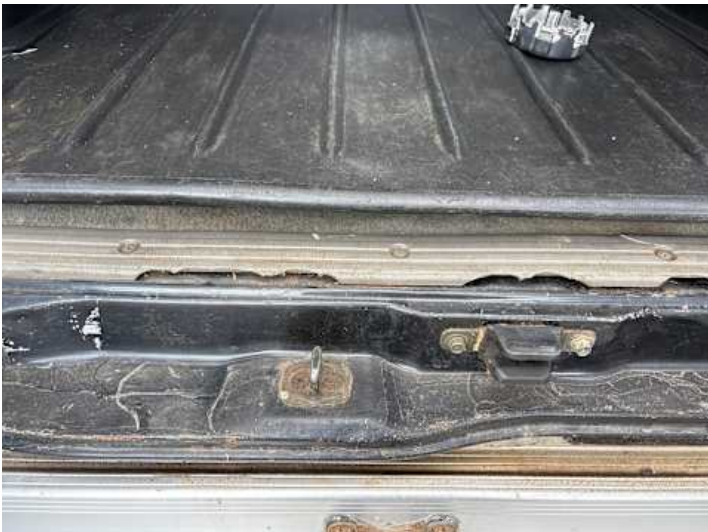
Innenraum (Riss/Bruch, Verschleiß, Verschmutzung)

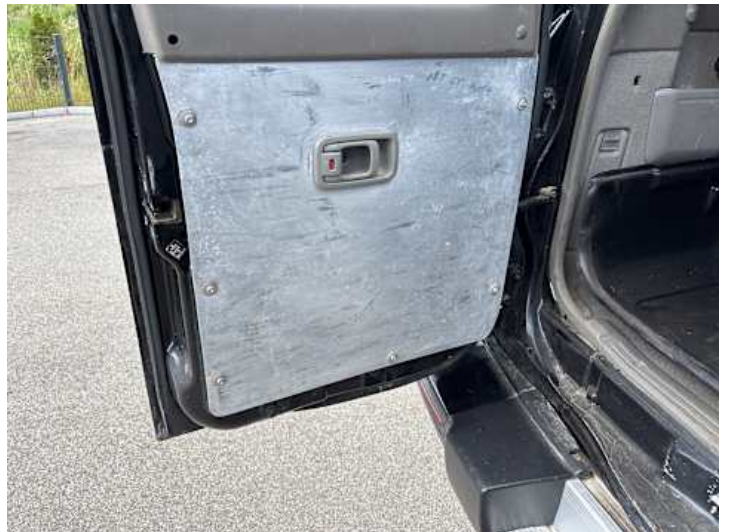
Innenraum (Riss/Bruch, Verschleiß, Verschmutzung)

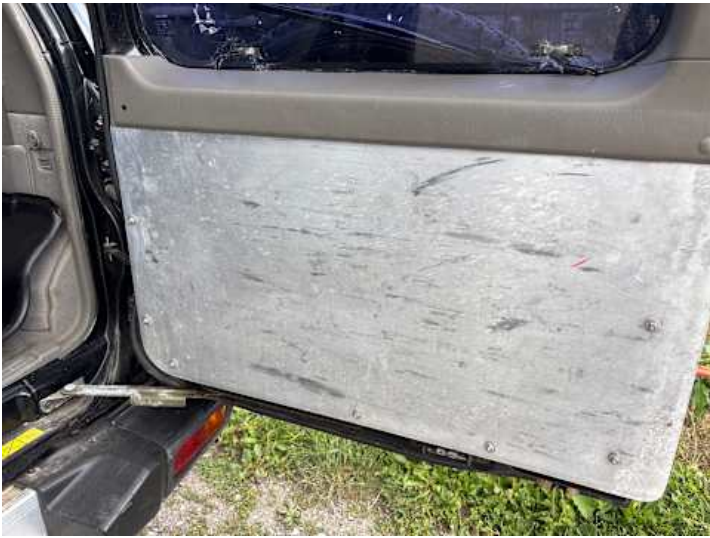
Innenraum (Riss/Bruch, Verschleiß, Verschmutzung)

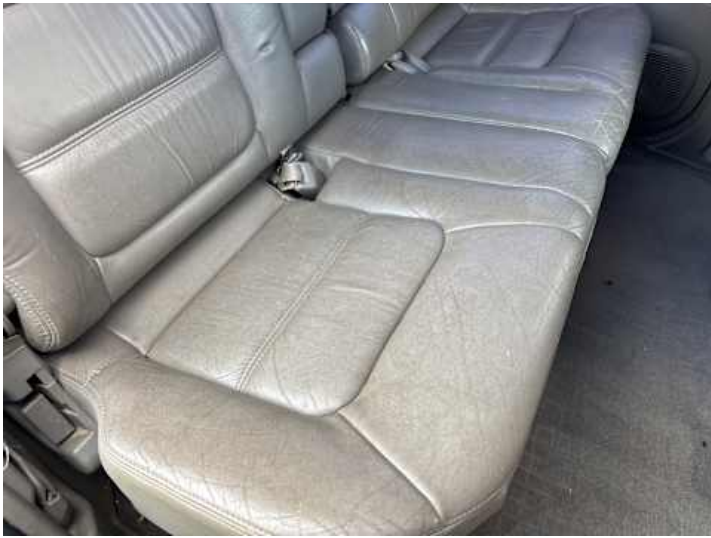
Innenraum (Riss/Bruch, Verschleiß, Verschmutzung)

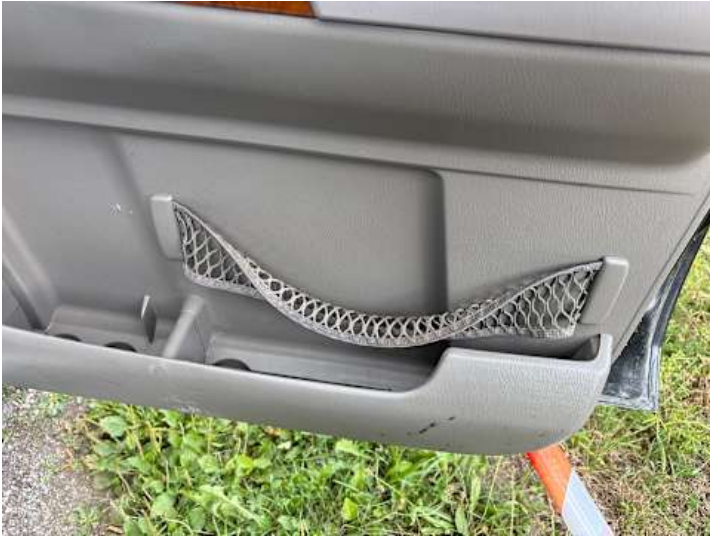
Innenraum (Riss/Bruch, Verschleiß, Verschmutzung)

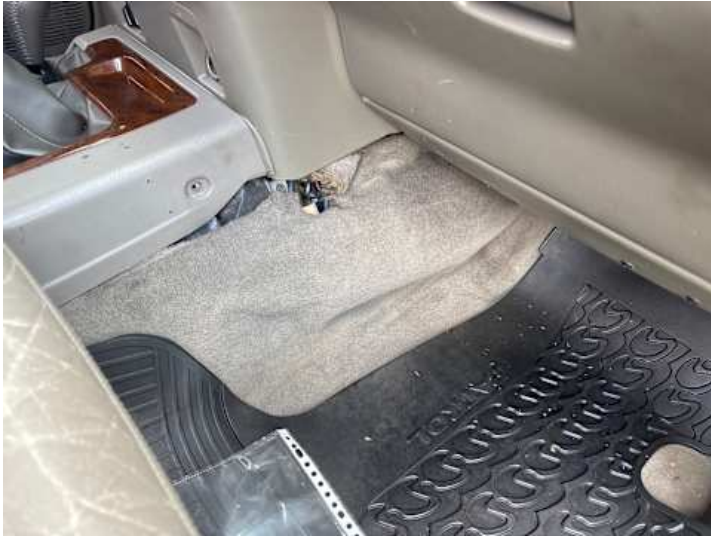
Innenraum (Riss/Bruch, Verschleiß, Verschmutzung)

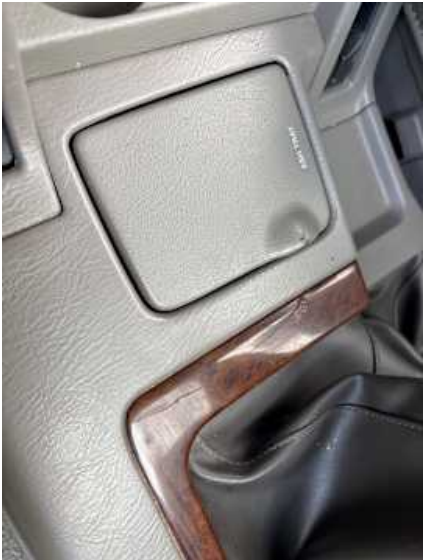
Innenraum (Riss/Bruch, Verschleiß, Verschmutzung)

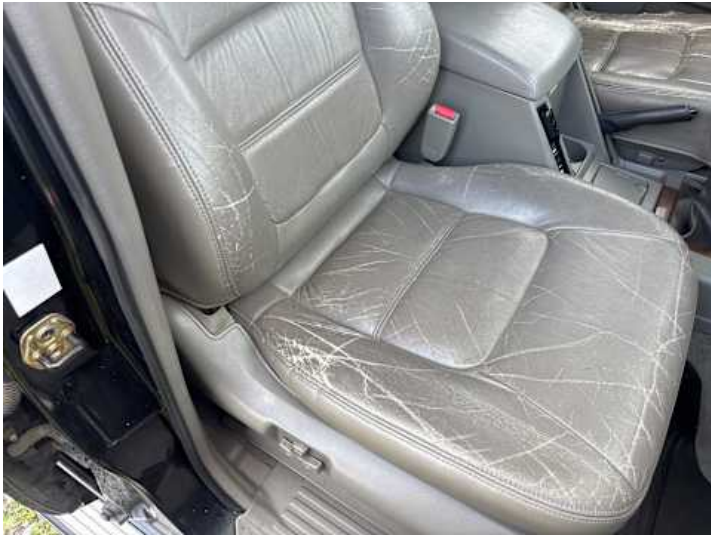
Innenraum (Riss/Bruch, Verschleiß, Verschmutzung)

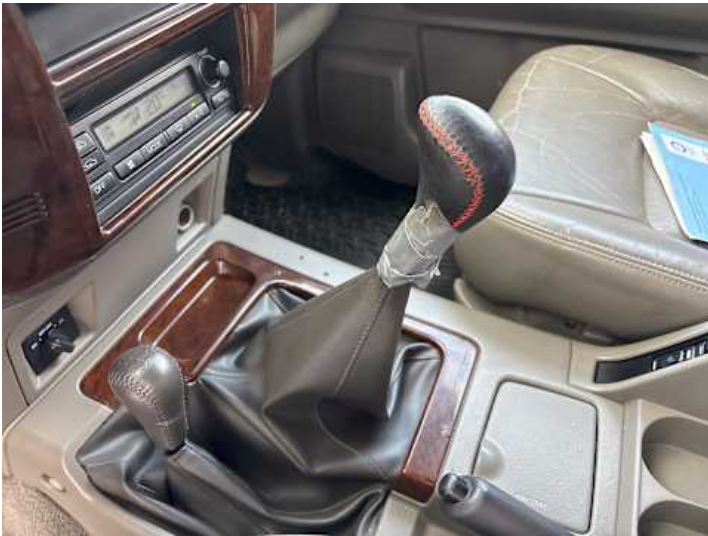
Innenraum (Riss/Bruch, Verschleiß, Verschmutzung)

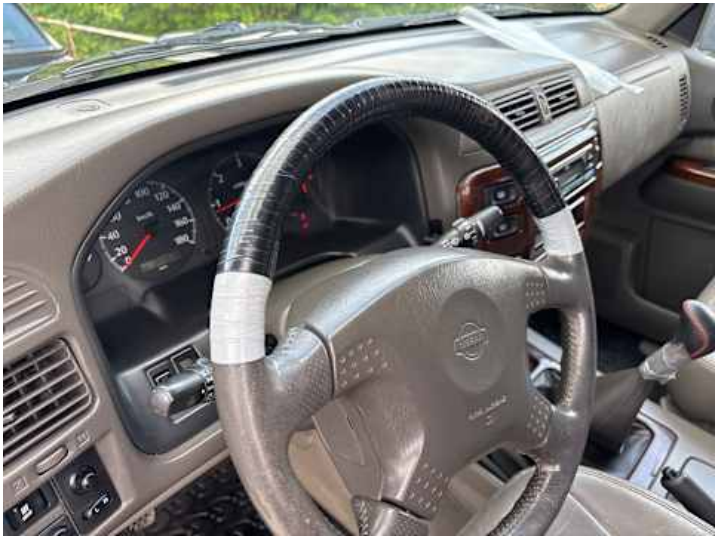
Innenraum (Riss/Bruch, Verschleiß, Verschmutzung)

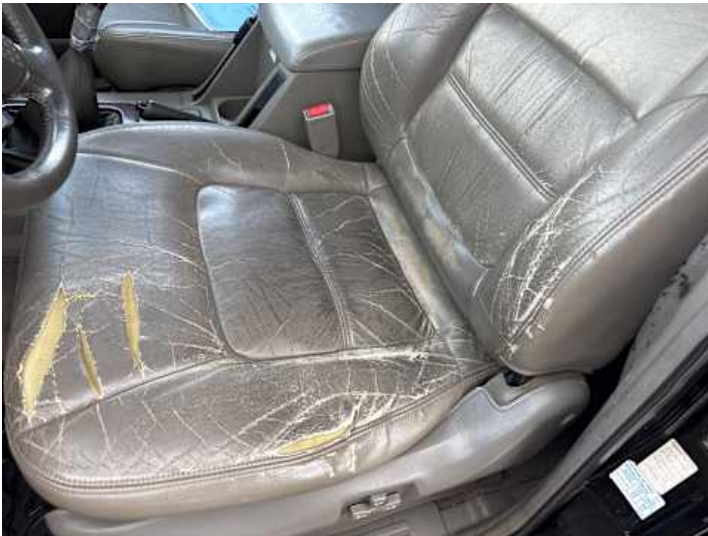
Innenraum (Riss/Bruch, Verschleiß, Verschmutzung)
