## Hyundai i40 blue Trend

EZ 12/2016 | Kombi | Diesel | Schaltgetriebe | 151.731km

Fahrzeug aufgenommen am: 28.07.2026

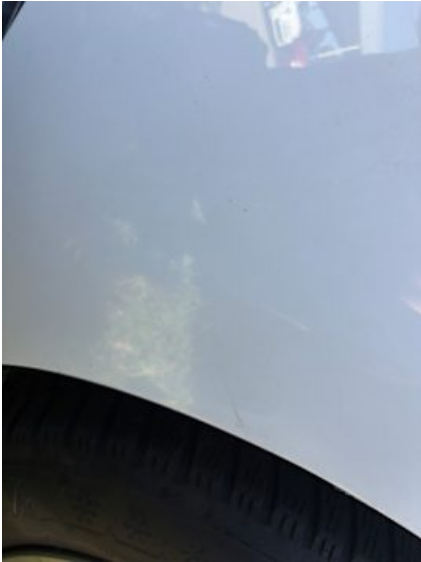
Stoßstange vorne (Kratzer)

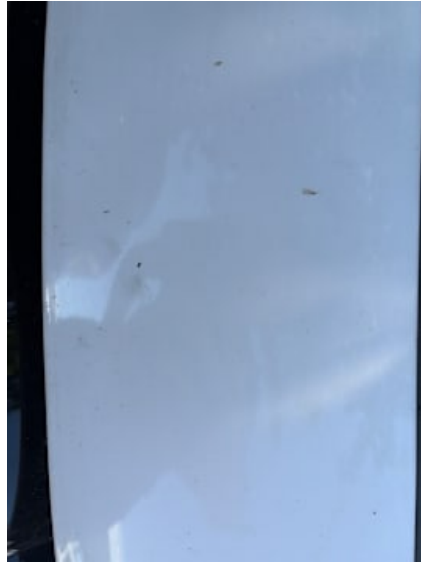
Stoßstange vorne (Steinschlag)

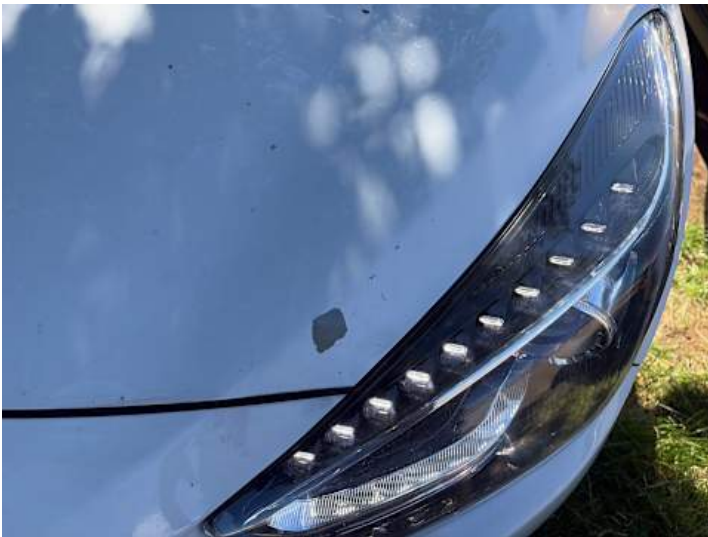
Motorhaube (Lackschaden)

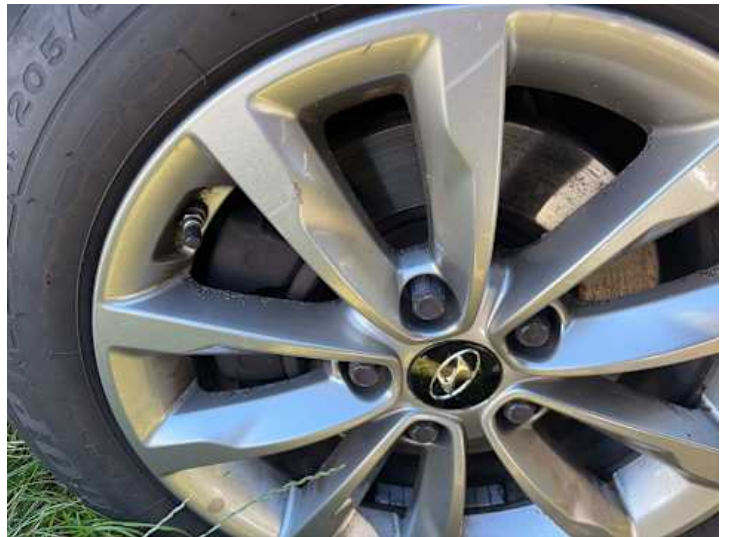
Rad (Kratzer, Rost)

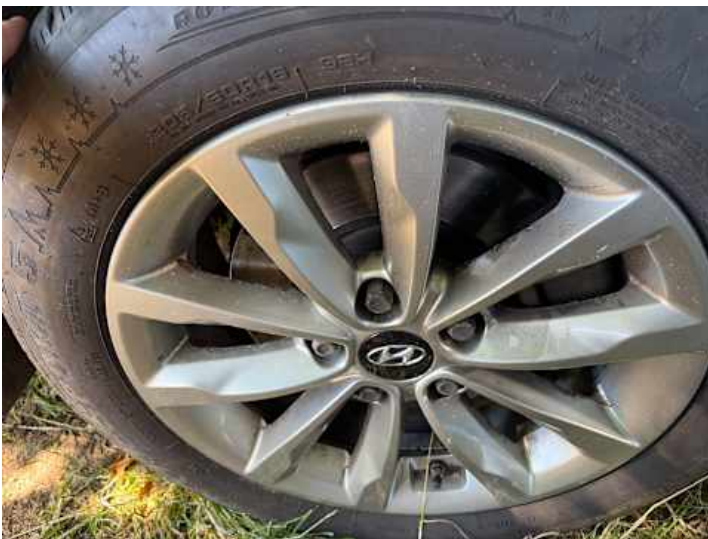
Rad (Kratzer, Rost)

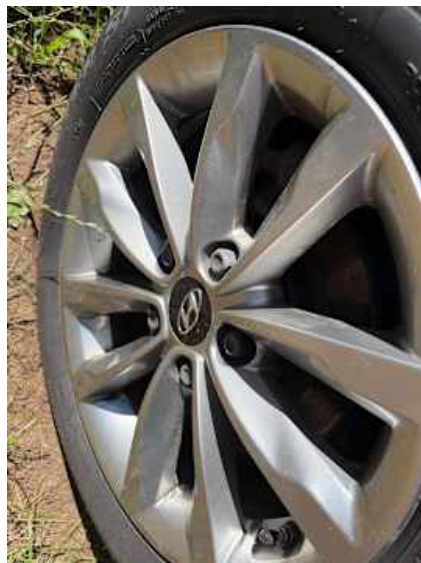
Rad (Kratzer, Rost)

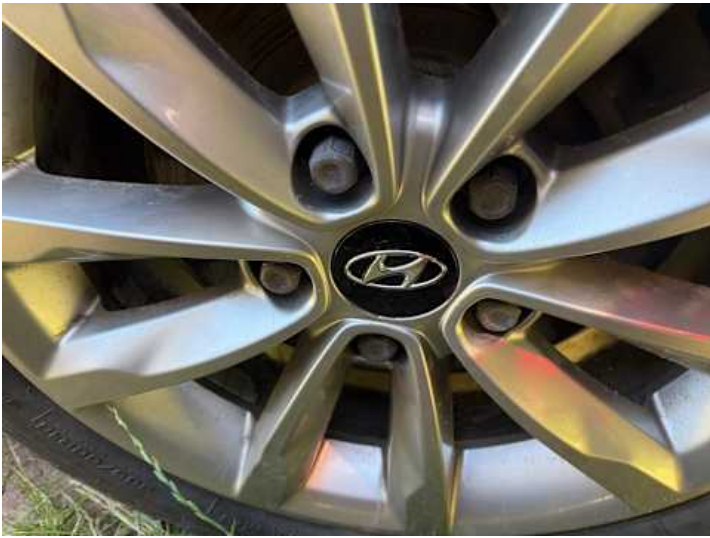
Rad (Kratzer, Rost)

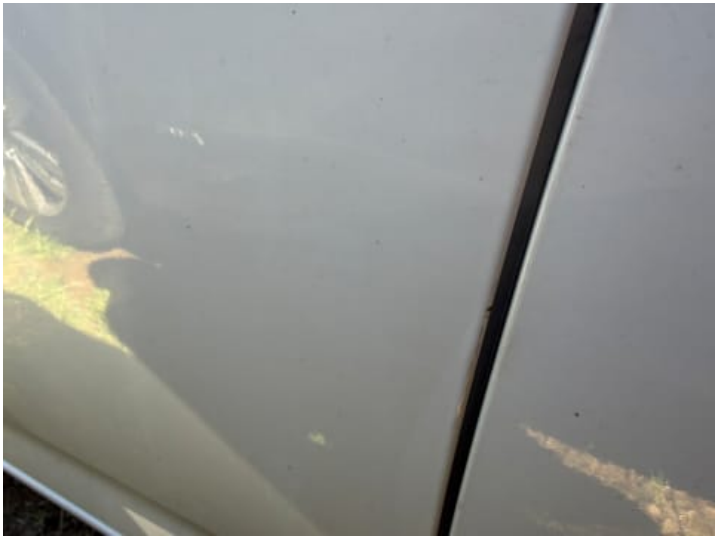
Fahrtür (Lackschaden)

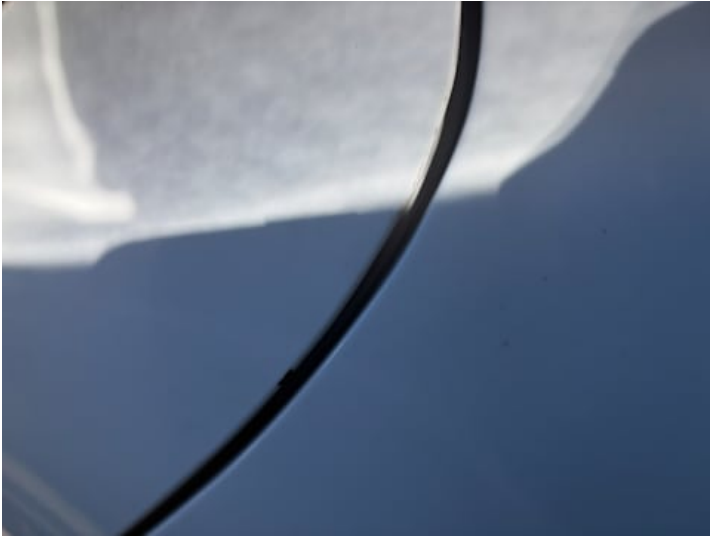
Türe hinten rechts (Lackschaden)

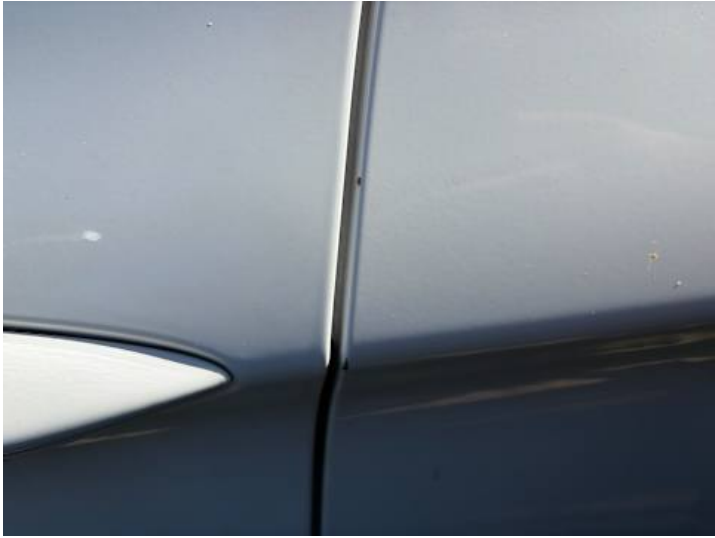
Türe hinten rechts (Steinschlag, Rost)

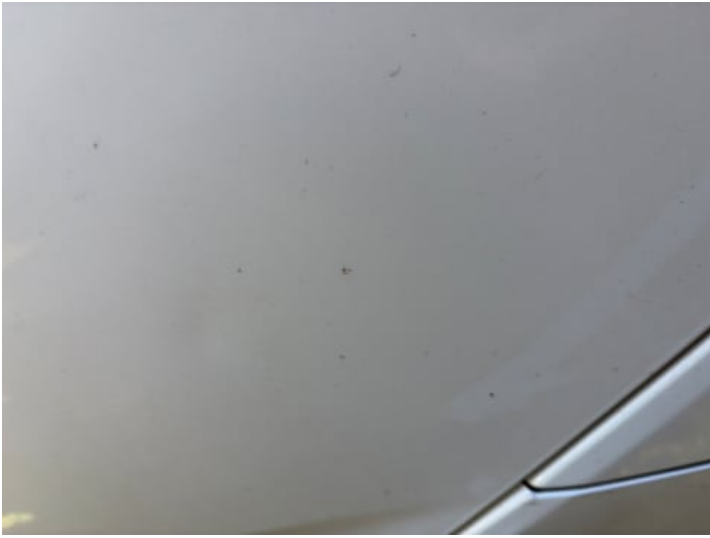
Türe hinten rechts (Steinschlag, Rost)

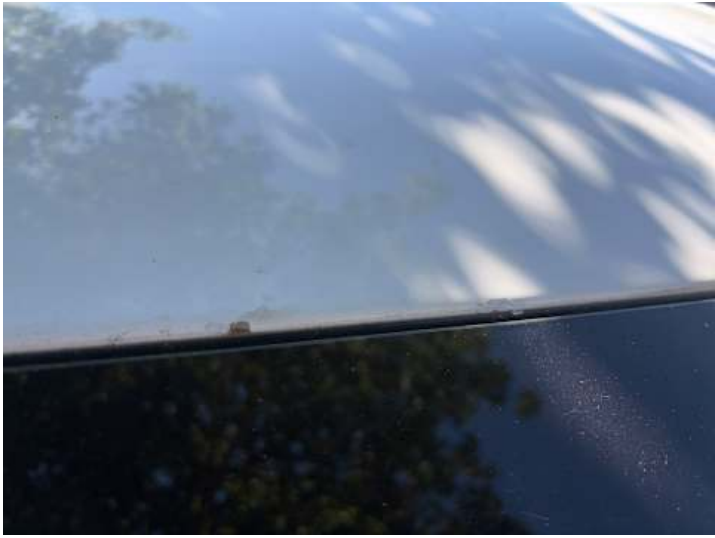
Dach (Lackschaden)

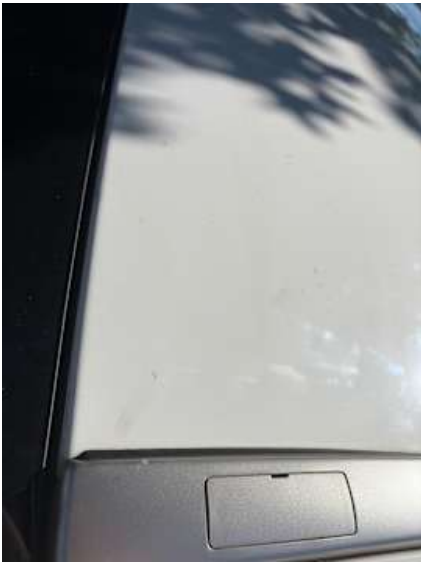
Dach (Lackschaden)

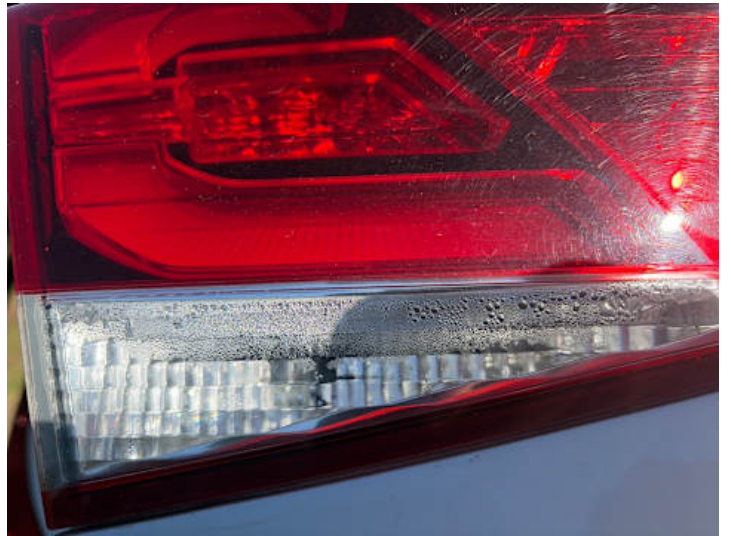
Rücklicht (links) (Undicht)

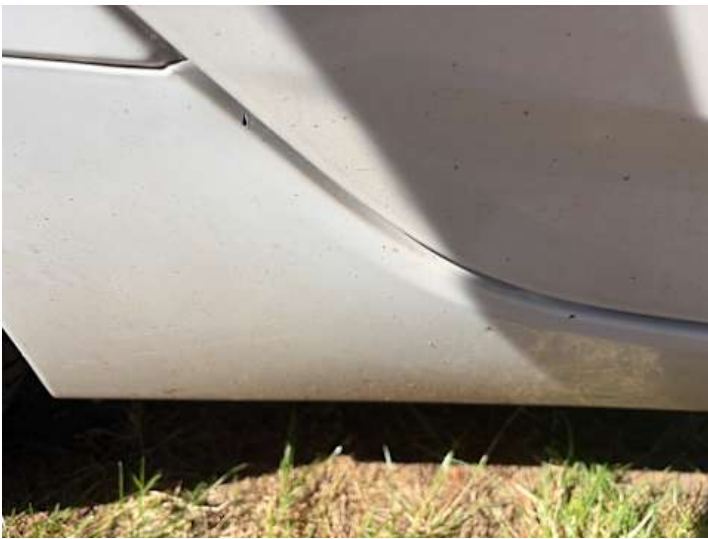
Schweller rechts (Steinschlag, Lackschaden)

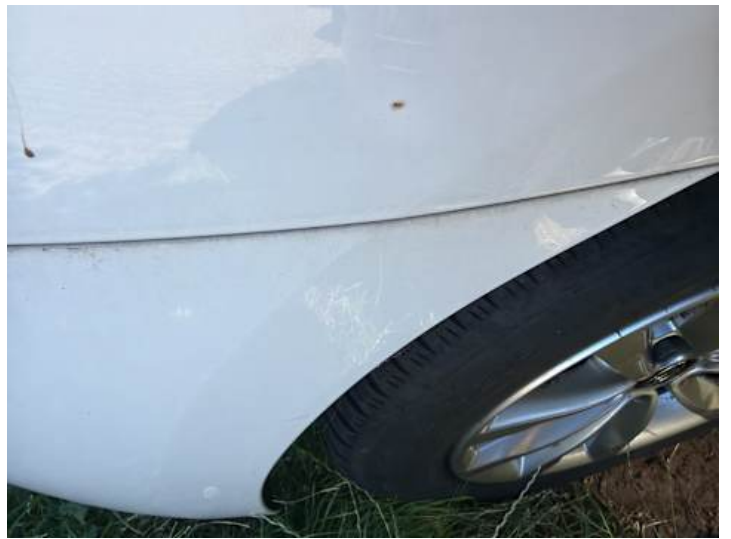
| Fahrzeugteil | Lackschichtdicke (in µm) | Fahrzeugteil | Lackschichtdicke (in µm) |
|---|---|---|---|
| Kotflügel vorne links | 180 | Kotflügel vorne rechts | 100 |

Kotflügel vorne links (Rost, Steinschlag)

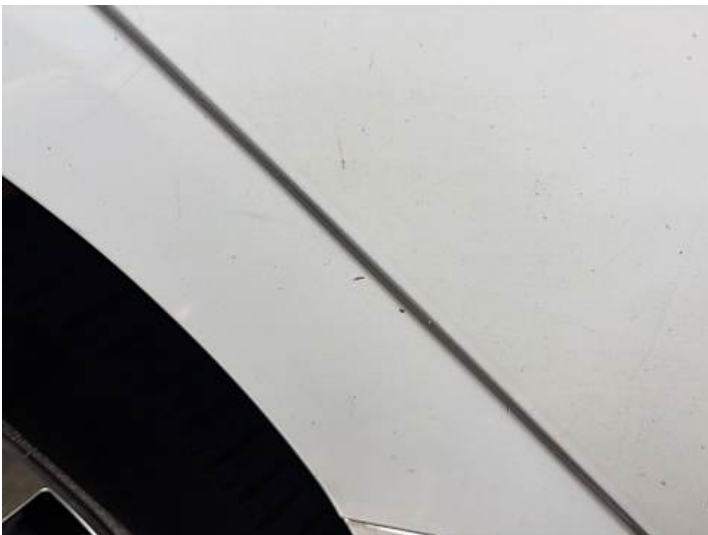
Seitenteil hinten rechts (Steinschlag, Lackschaden)

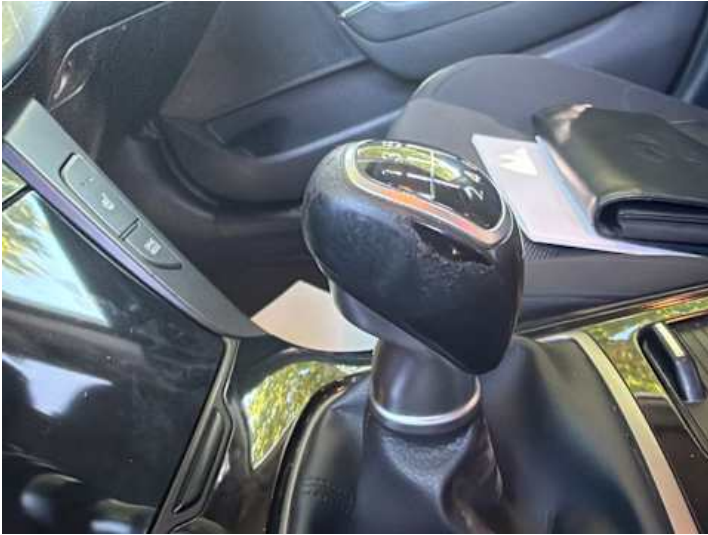
Innenraum (Riss/Bruch)

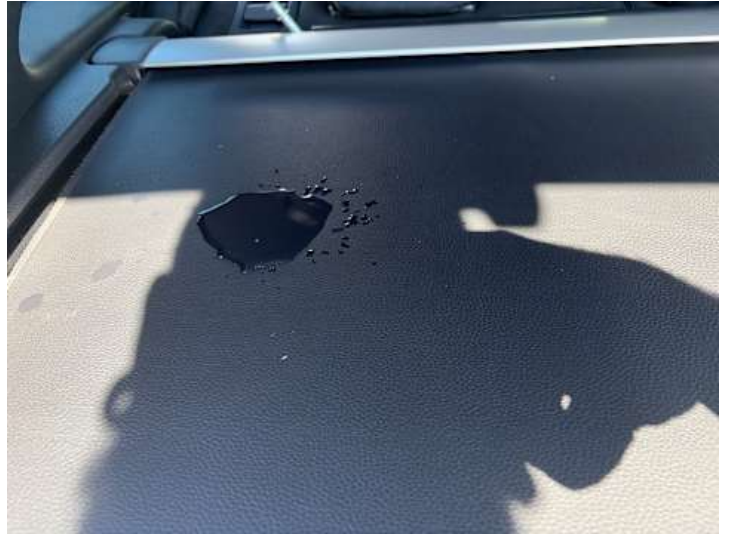
Innenraum (Wassereintritt)

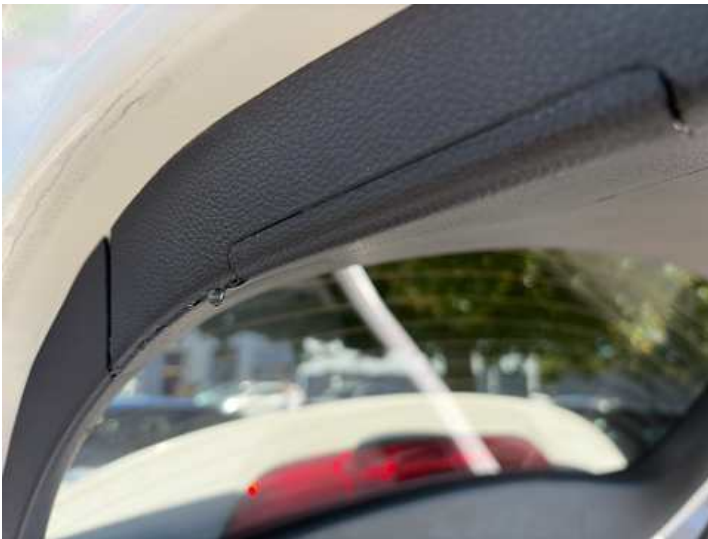
Innenraum (Wassereintritt)

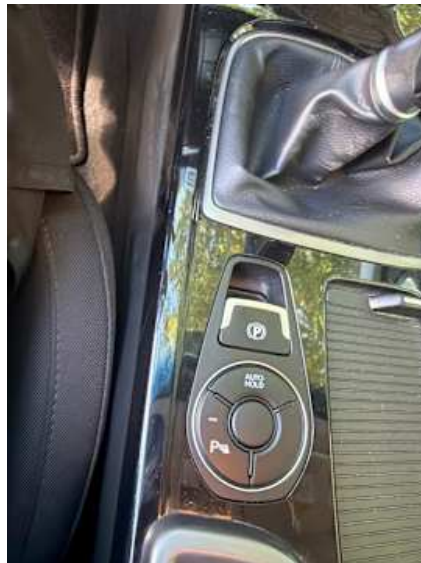
Innenraum (Kratzer)

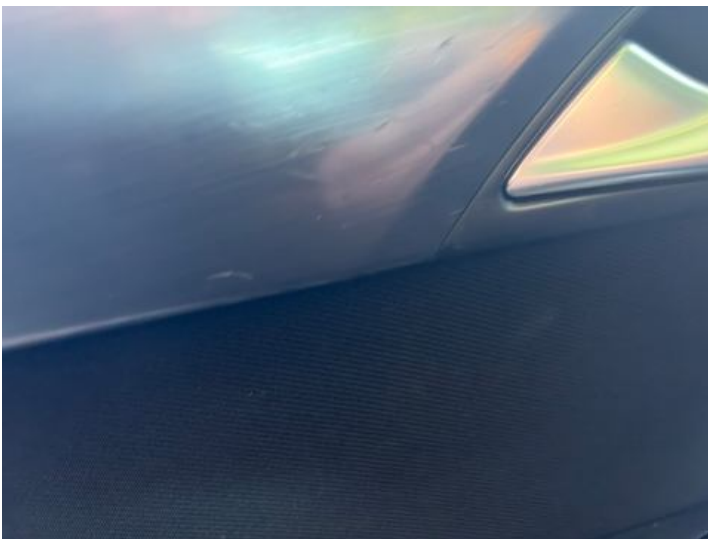
Innenraum (Kratzer)
