## Honda Accord Lifestyle

EZ 09/2012 | Kombi | Benzin | Schaltgetriebe | 96.478km  
Besteuerung: Differenzbesteuert (§25a UStG)  
Fahrzeugstandort: 08\*\*\*  
Fahrzeug aufgenommen am: 29.07.2026

# Hinweise zum Zustandsbericht

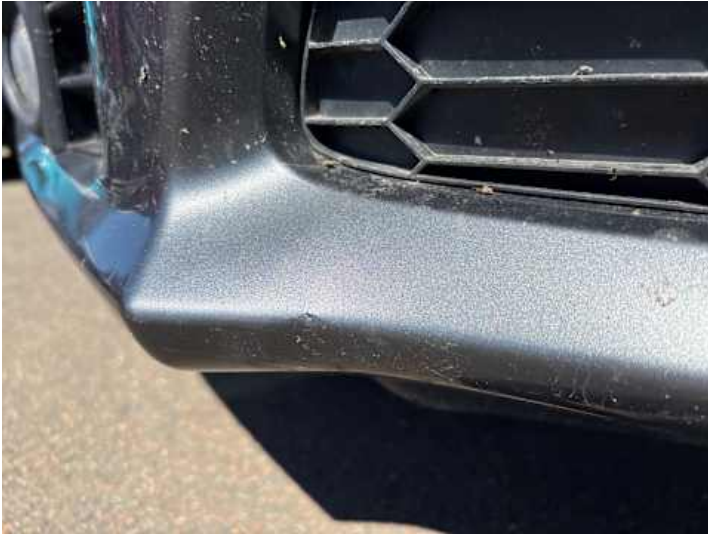
Stoßstange vorne (Lackschaden, Kratzer, Delle)

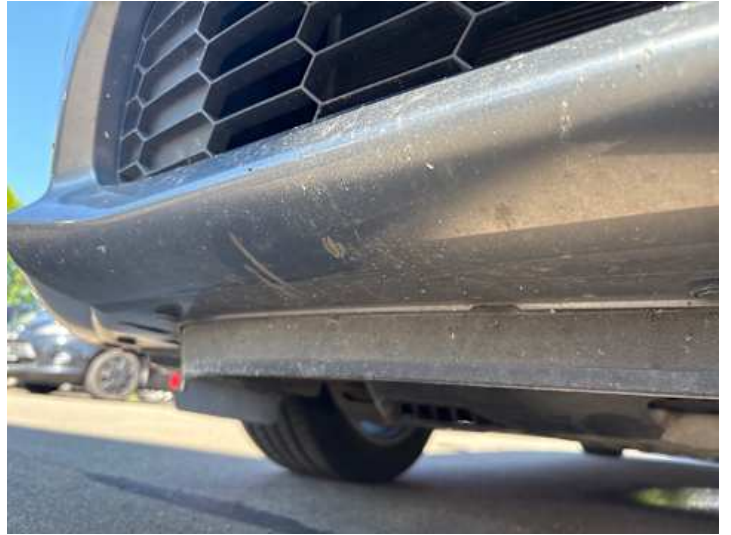
Stoßstange vorne (Lackschaden, Kratzer)

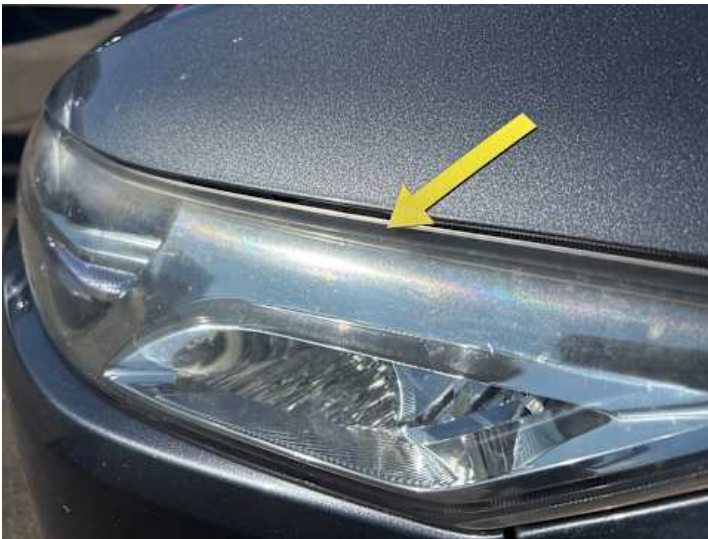
Scheinwerfer (links) (Blind)

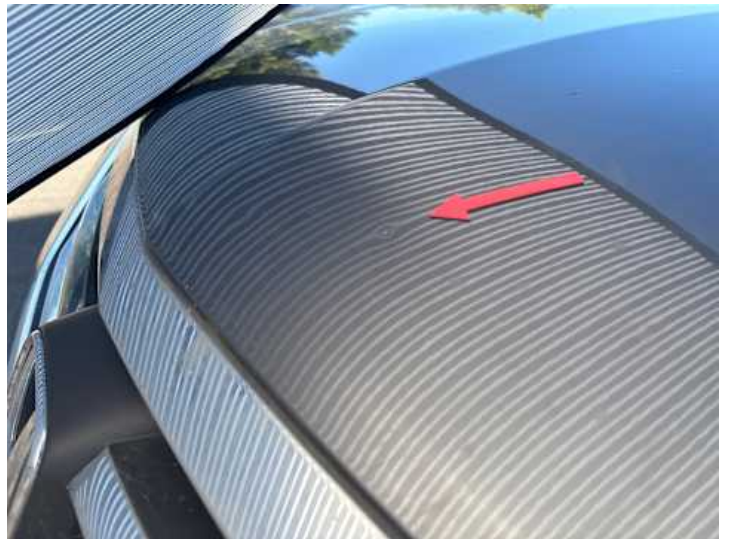
Motorhaube (Delle, Lackschaden)

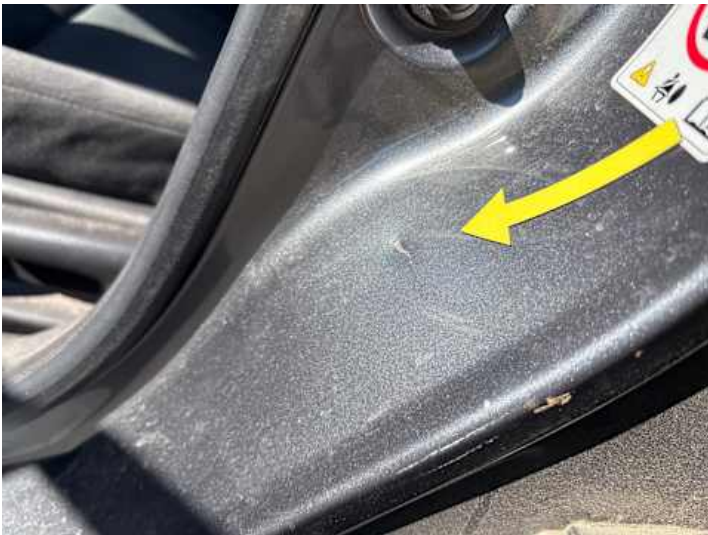
Fahrtür (Delle, Lackschaden)

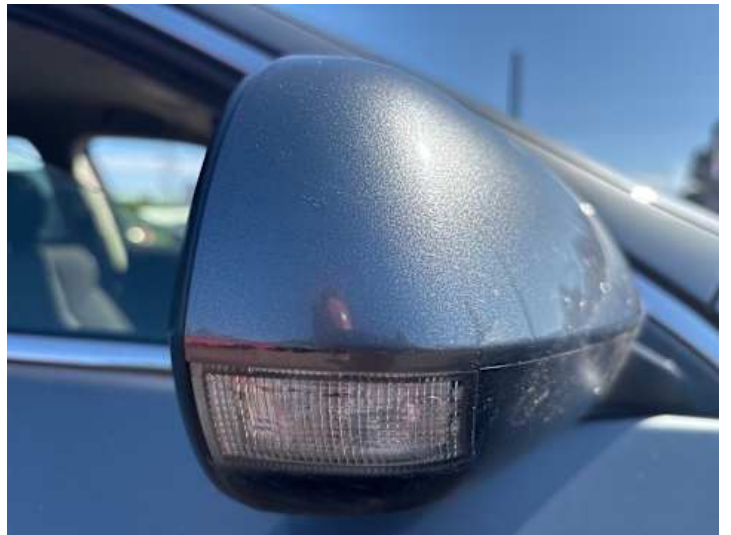
Beifahrtür (Kratzer)

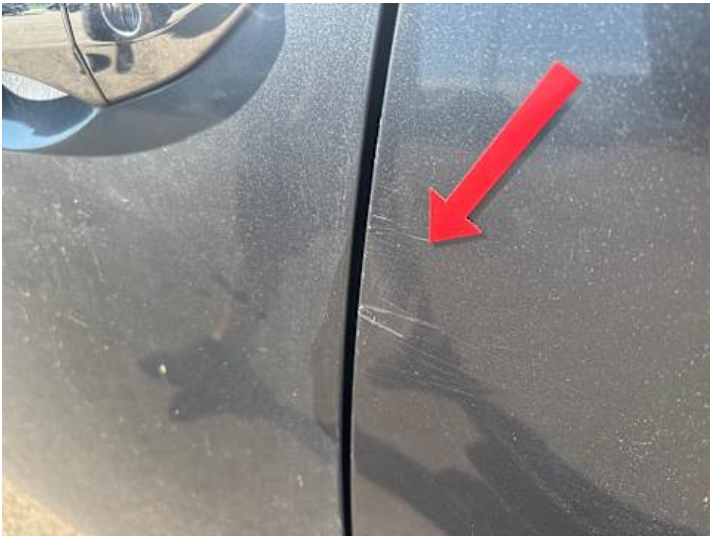
Türe hinten links (Kratzer)

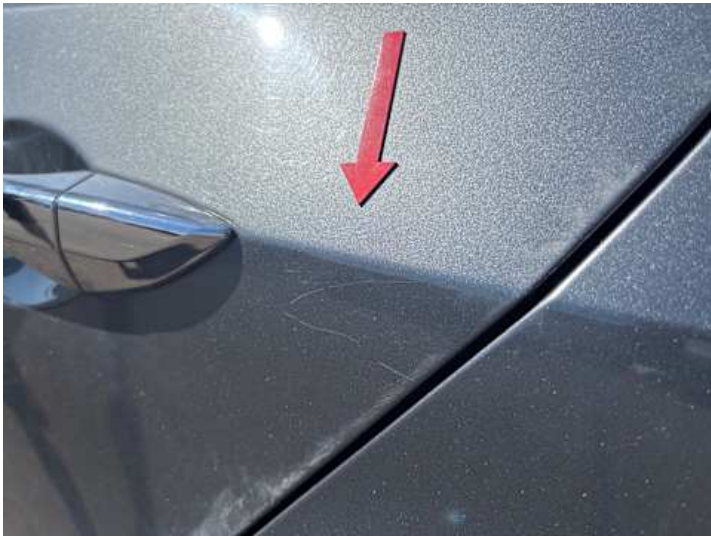
Türe hinten links (Kratzer)

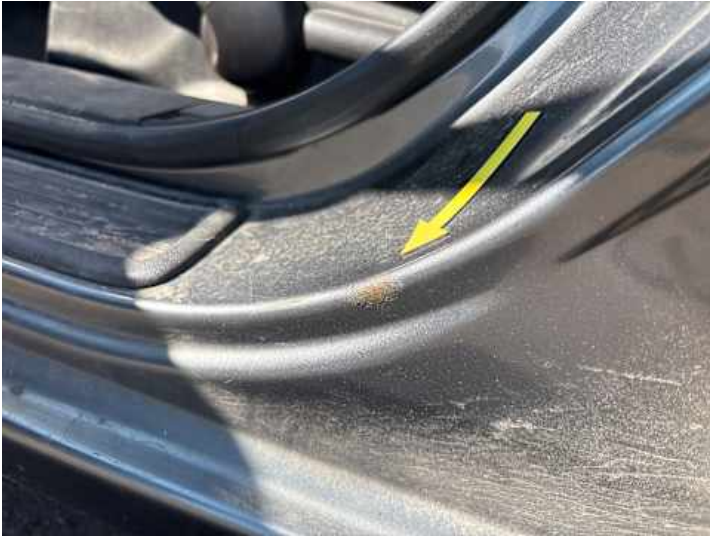
Schweller links (Rost)

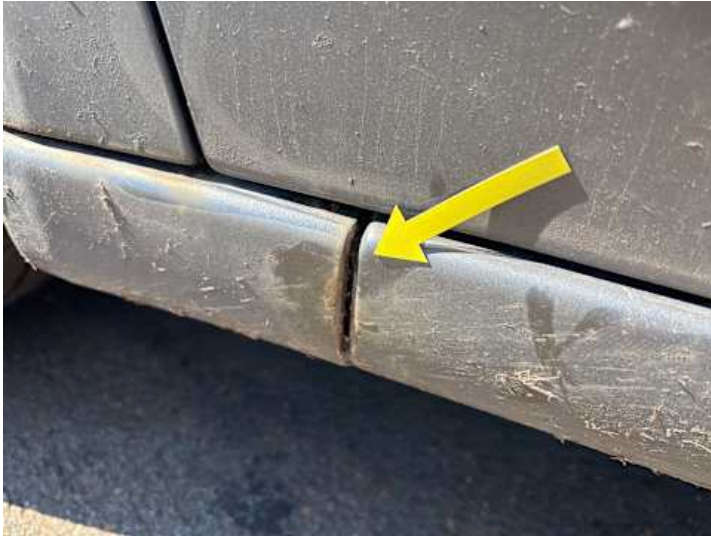
Schweller links (Lackschaden, Rost)

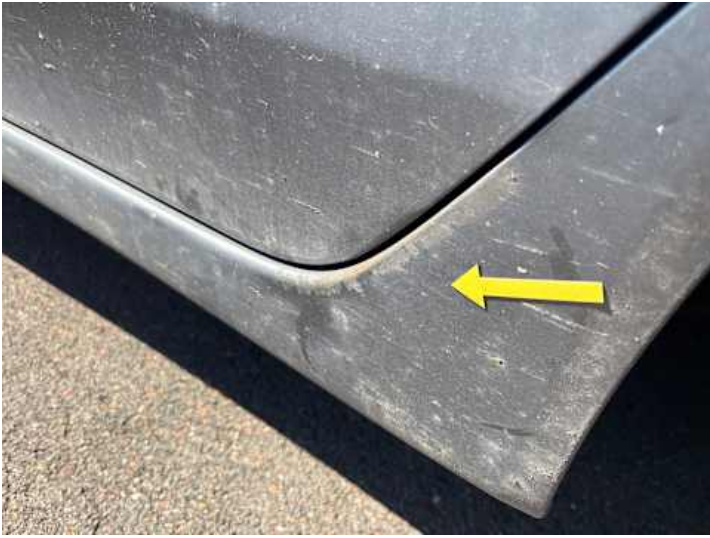
Schweller links (Lackschaden, Rost)

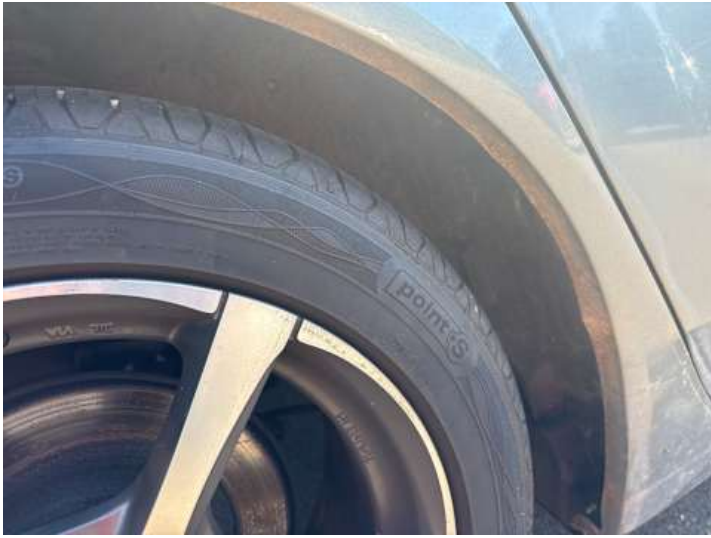
Seitenteil hinten rechts (Rost, Verformung)

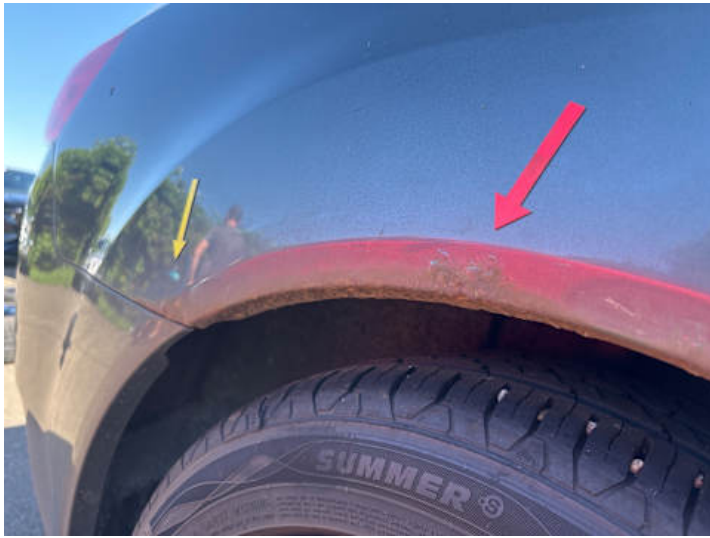
Seitenteil hinten rechts (Rost)

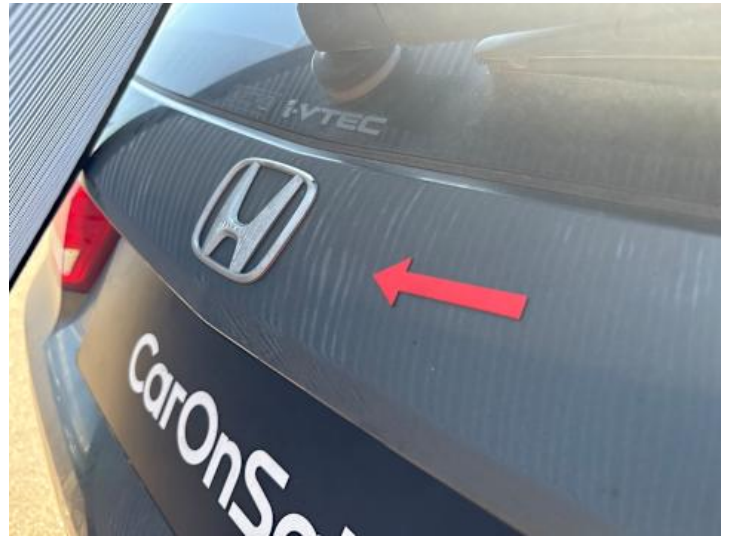
Heckklappe (Delle)

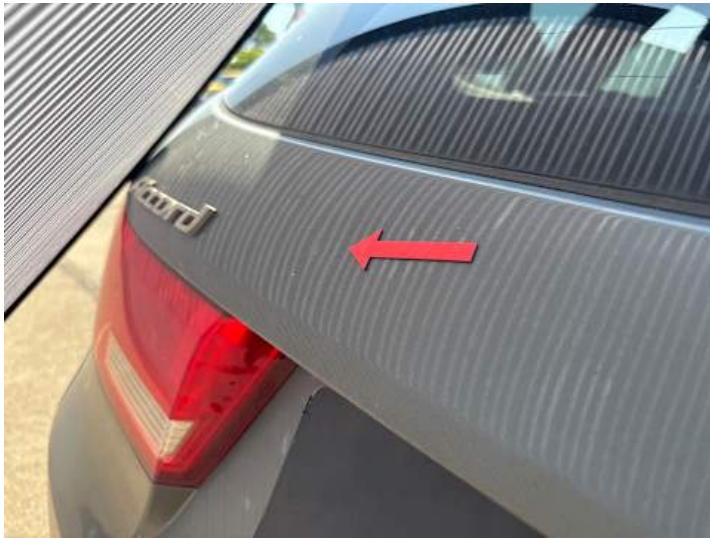
Heckklappe (Delle)

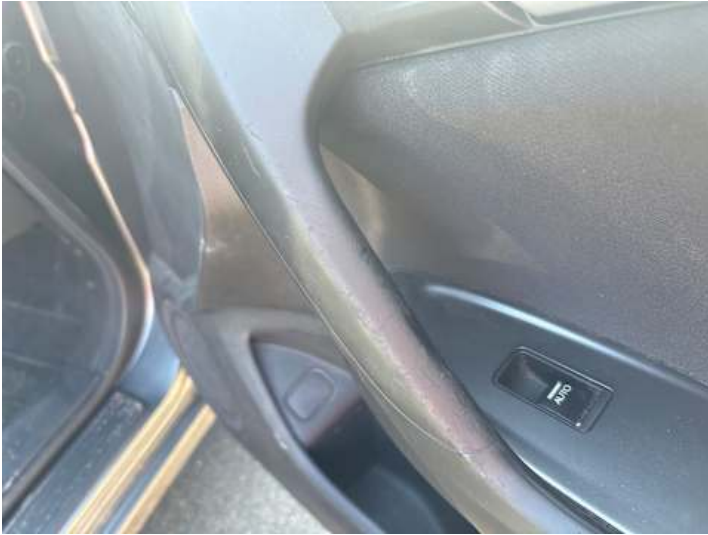
Innenraum (Verschleiß)

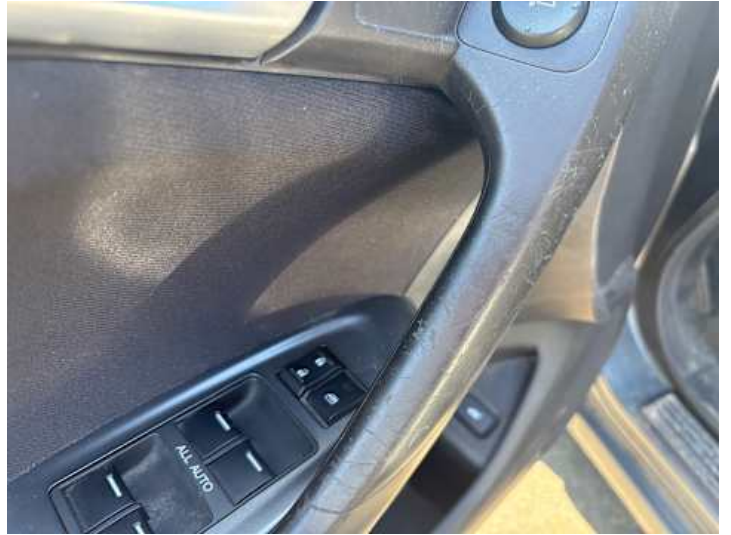
Innenraum (Verschleiß)

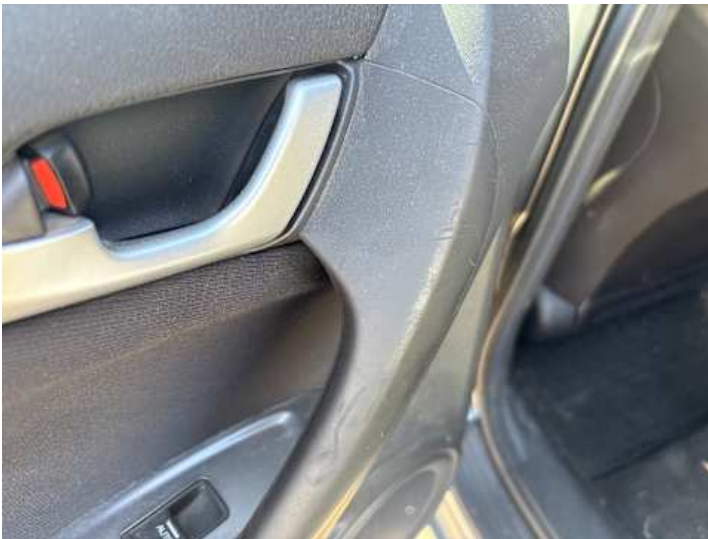
Innenraum (Verschleiß)

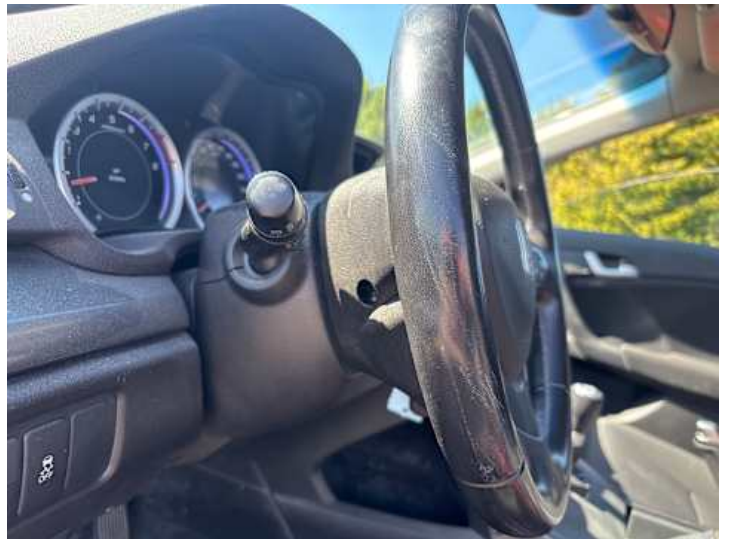
Innenraum (Kratzer)
