### Citroen Berlingo L1 Proline

EZ 03/2016 | Kastenwagen | Diesel | Schaltgetriebe | 185.807km  
Besteuerung: Differenzbesteuert (§25a UStG)  
Fahrzeugstandort: 39\*\*\*  
Fahrzeug aufgenommen am: 06.07.2026

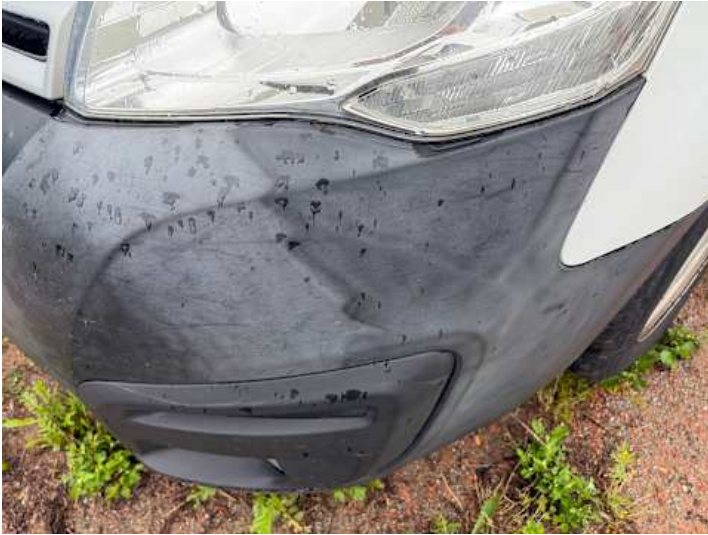
Stoßstange vorne (Ausgeblichen/Matt)

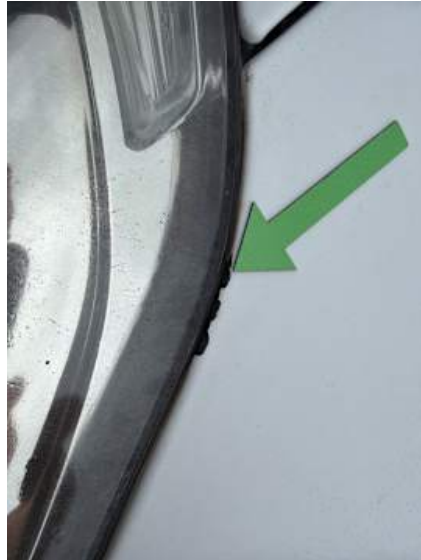
Motorhaube (Lackschaden, Steinschlag)

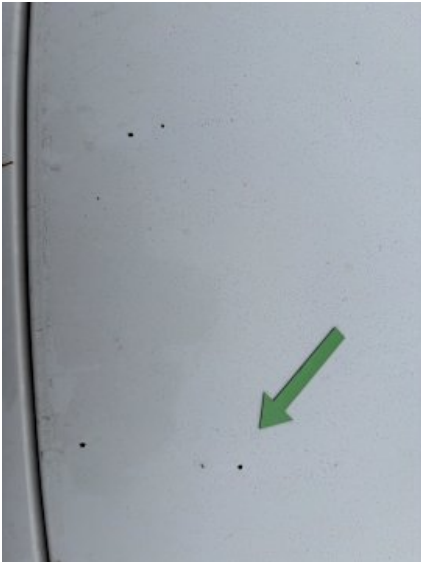
Motorhaube (Lackschaden, Steinschlag)

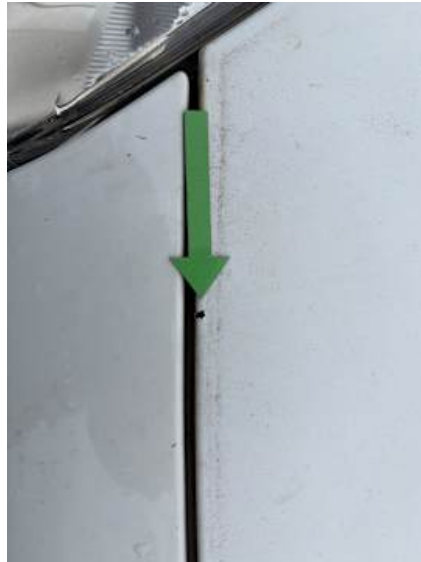
Motorhaube (Lackschaden, Steinschlag)
