## BMW 118 d Advantage

EZ 06/2017 | Coupé | Diesel | Automatikgetriebe | 150.160km  
Besteuerung: Differenzbesteuert (§25a UStG)  
Fahrzeugstandort: 25\*\*\*  
Fahrzeug aufgenommen am: 04.08.2026

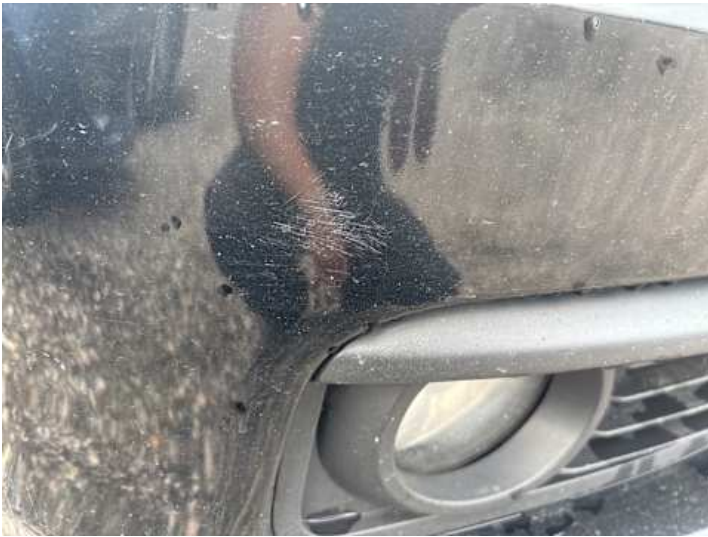
Stoßstange vorne (Lackschaden, Kratzer, Verformung)

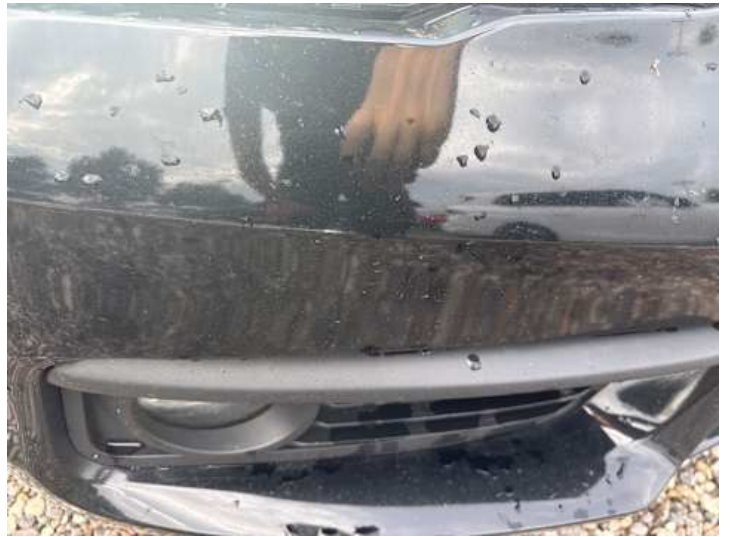
Stoßstange vorne (Lackschaden, Kratzer, Verformung)

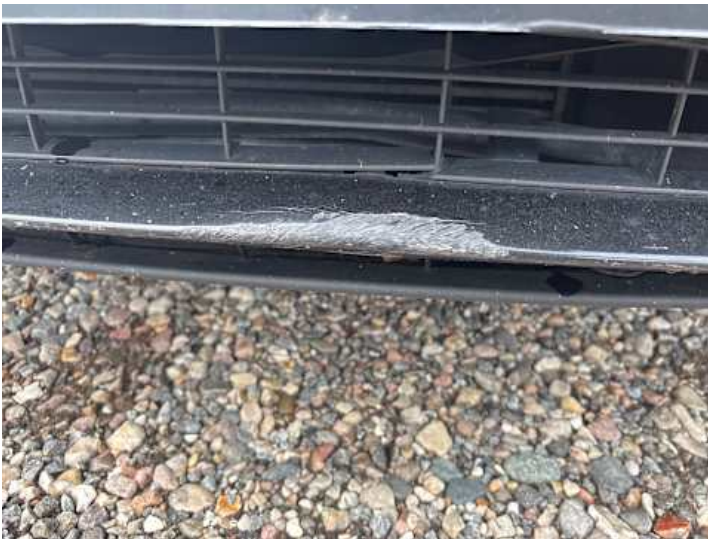
Stoßstange vorne (Lackschaden, Kratzer, Verformung)

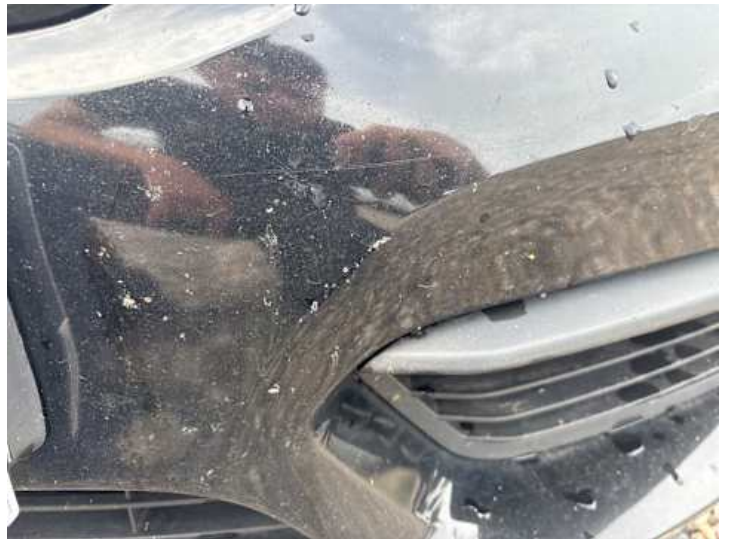
Stoßstange vorne (Lackschaden, Kratzer, Verformung)

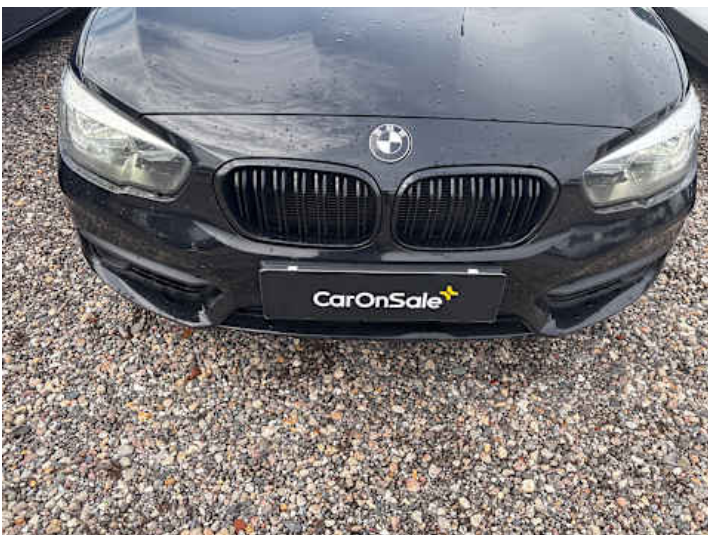
Stoßstange vorne (Lackschaden, Kratzer, Verformung)

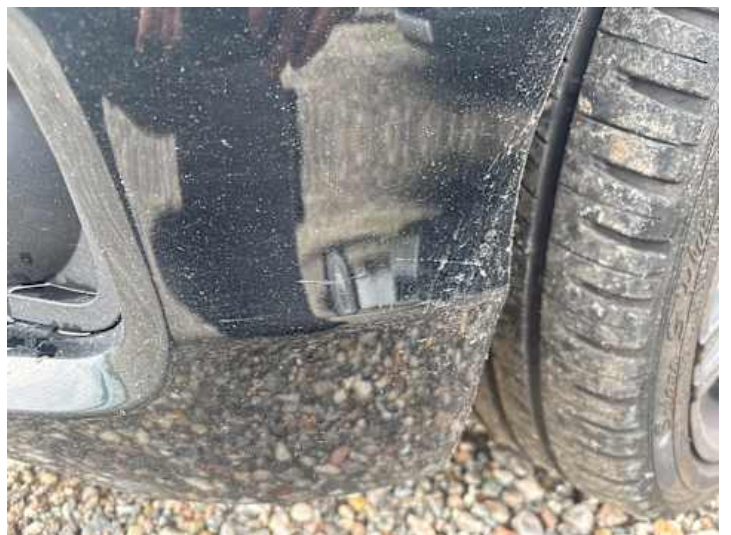
Stoßstange vorne (Kratzer, Lackschaden)

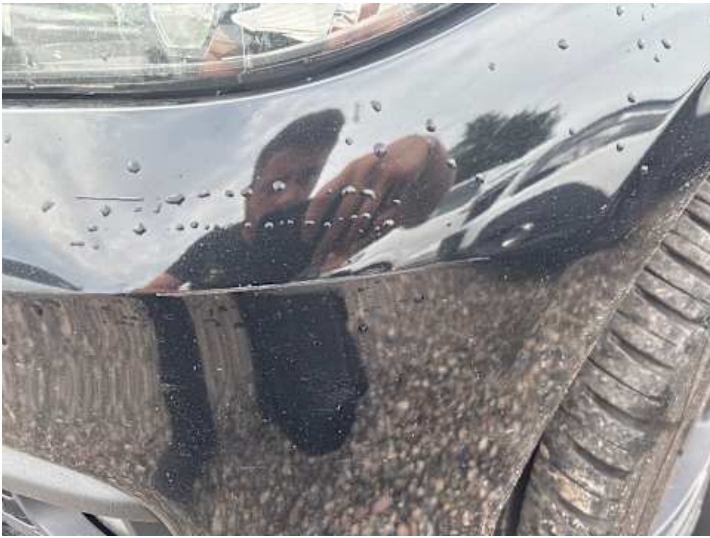
Stoßstange vorne (Kratzer, Lackschaden)

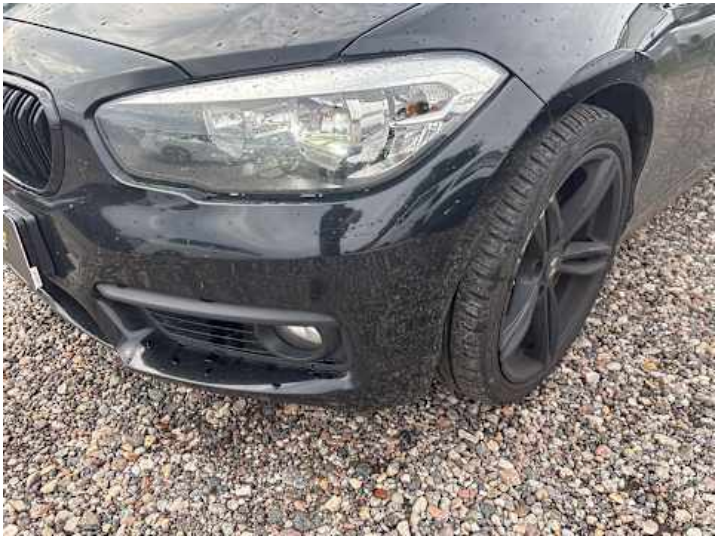
Stoßstange vorne (Kratzer, Lackschaden)

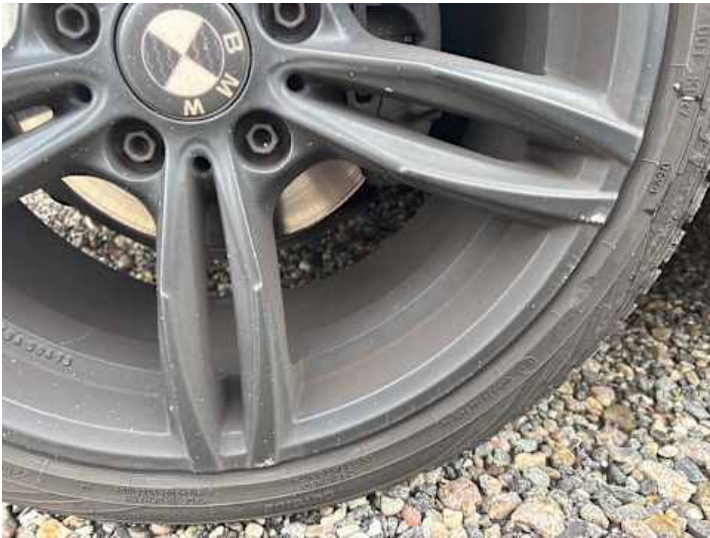
Rad (Kerben)

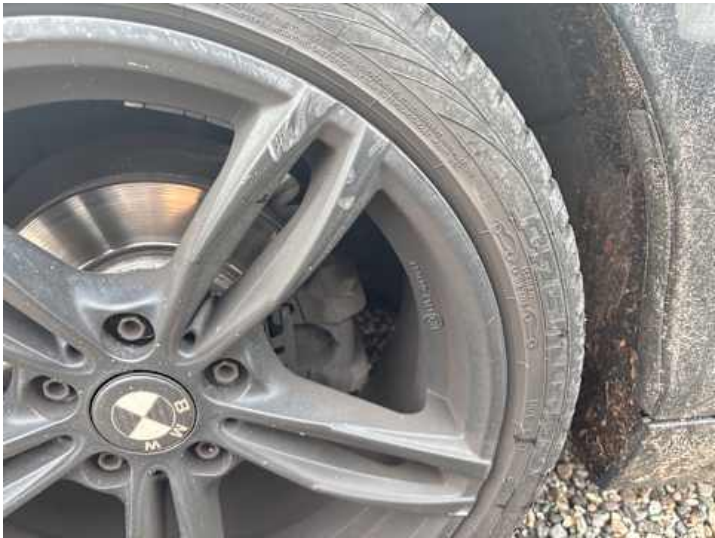
Rad (Kerben)

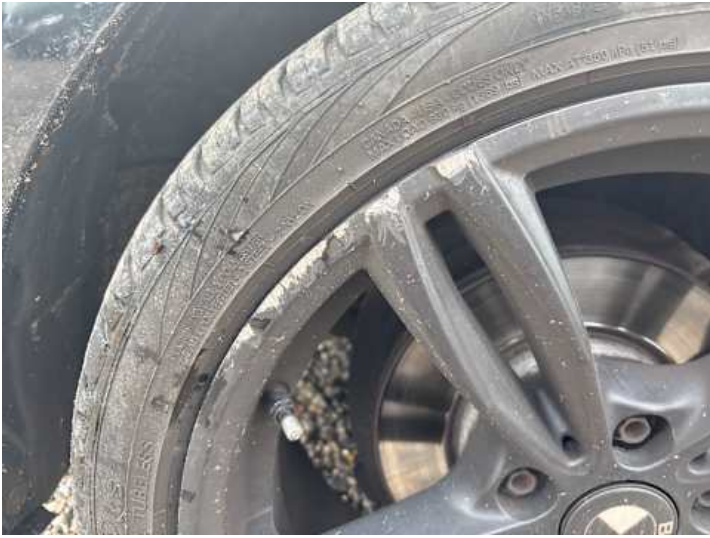
Rad (Kerben)

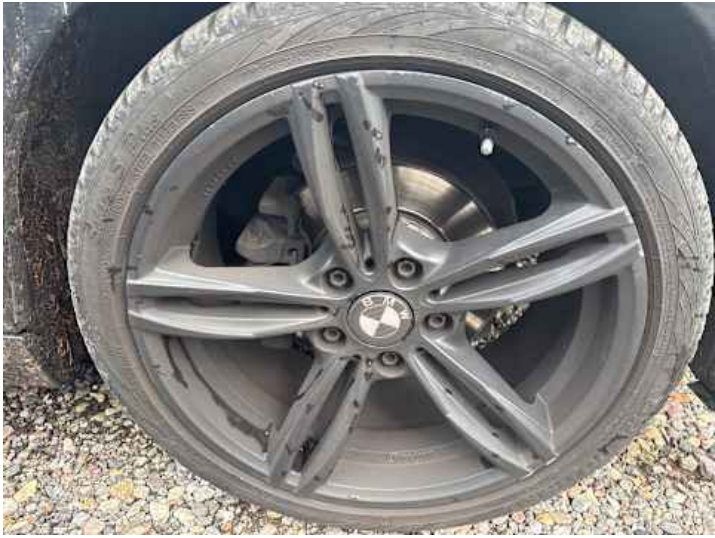
Rad (Kerben)

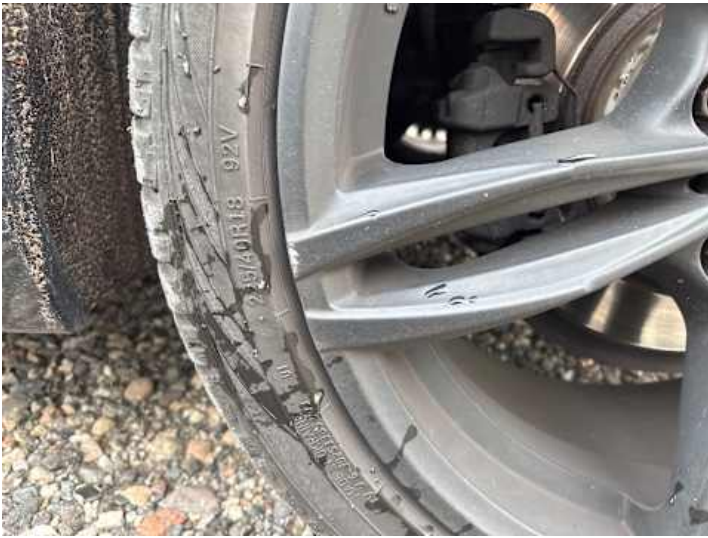
Rad (Kerben)

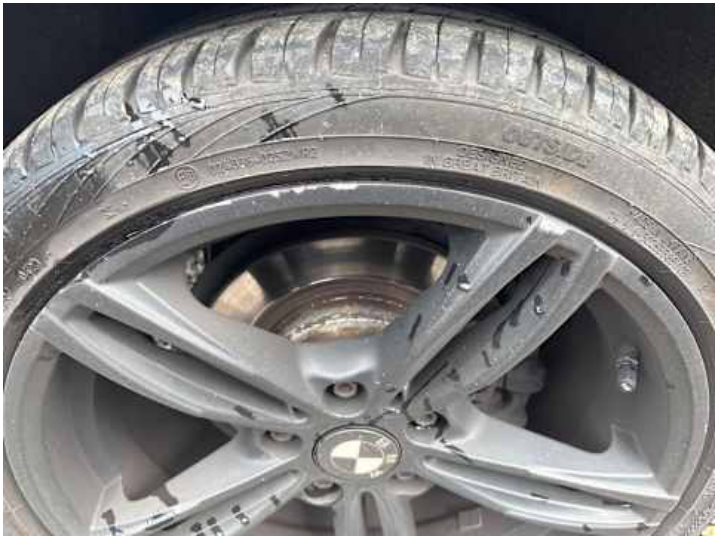
Rad (Kerben)

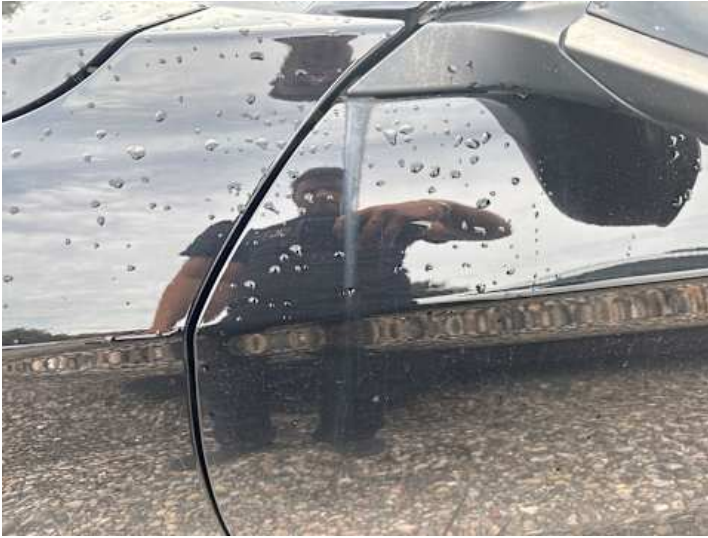
Fahrtür (Kratzer, Lackschaden, Delle)

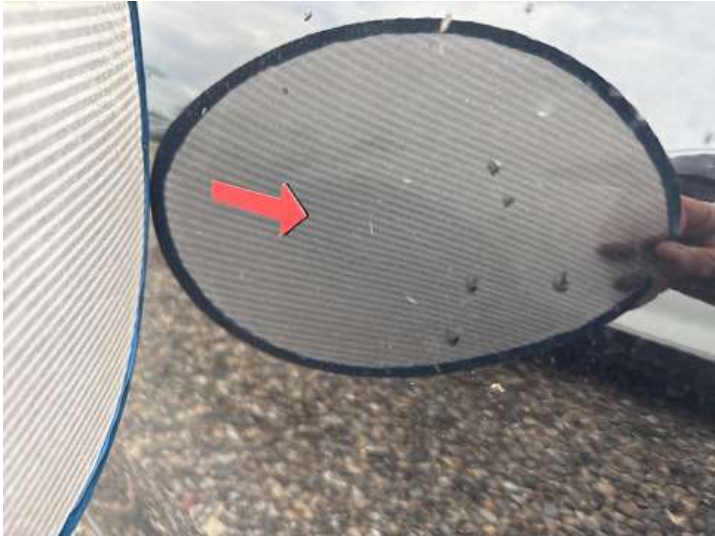
Fahrtür (Kratzer, Lackschaden, Delle)

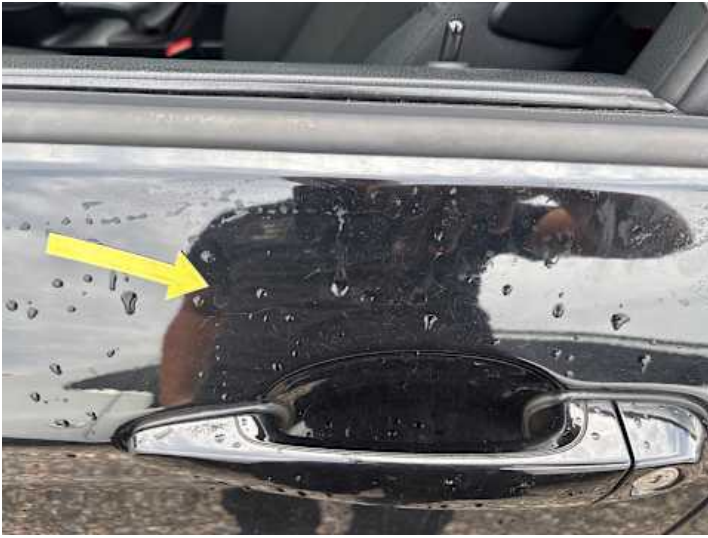
Fahrtür (Kratzer, Lackschaden, Delle)

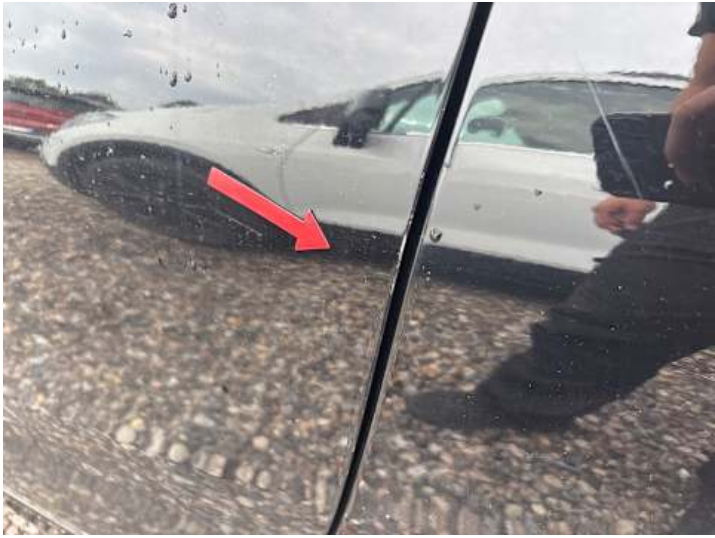
Fahrtür (Kratzer, Lackschaden, Delle)

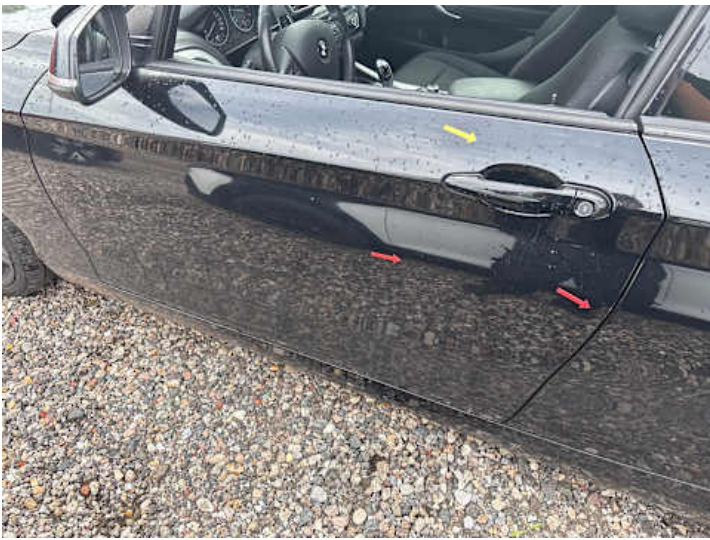
Fahrrertür (Kratzer, Lackschaden, Delle)

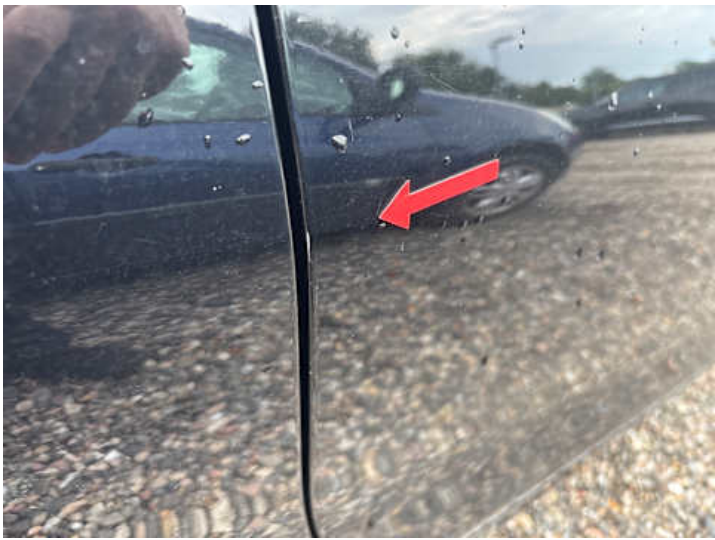
Beifahrertür (Lackschaden, Kratzer)

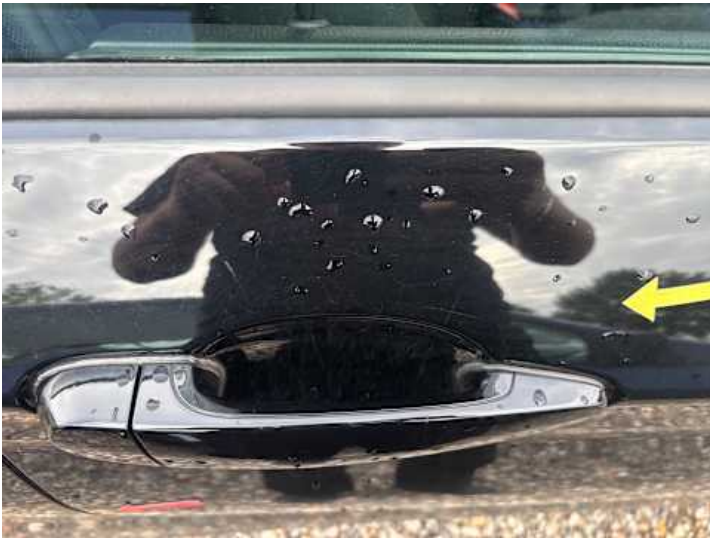
Beifahrertür (Lackschaden, Kratzer)

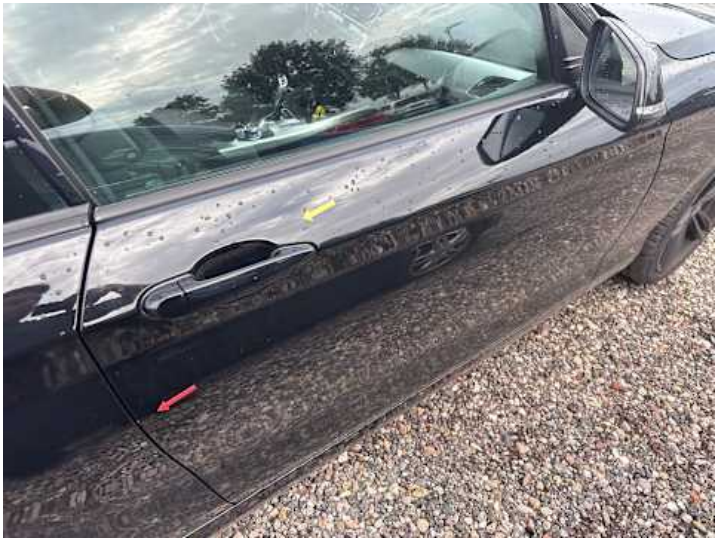
Beifahrertür (Lackschaden, Kratzer)

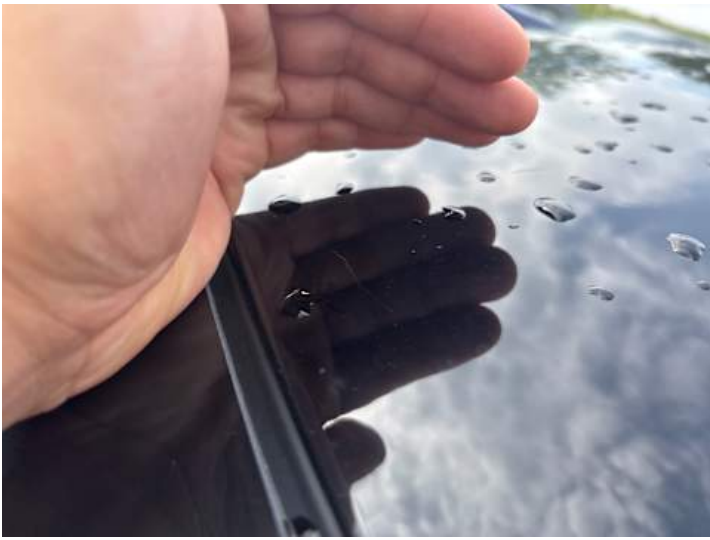
Dach (Kratzer)

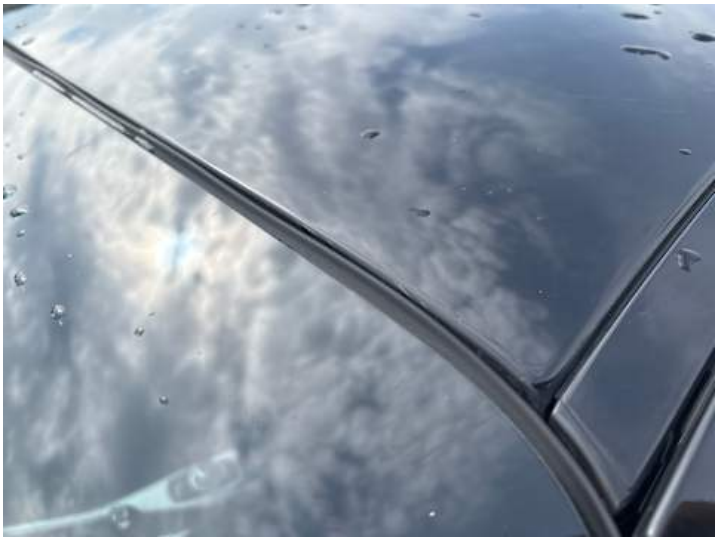
Dach (Kratzer)

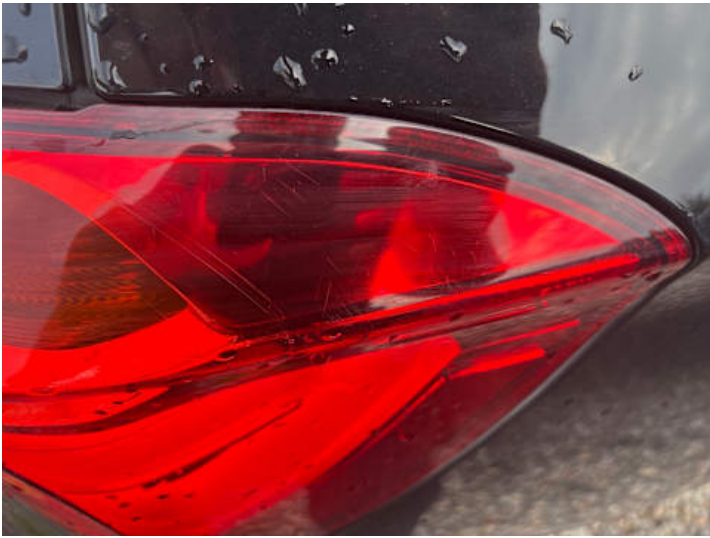
Rücklicht (rechts) (Kratzer)

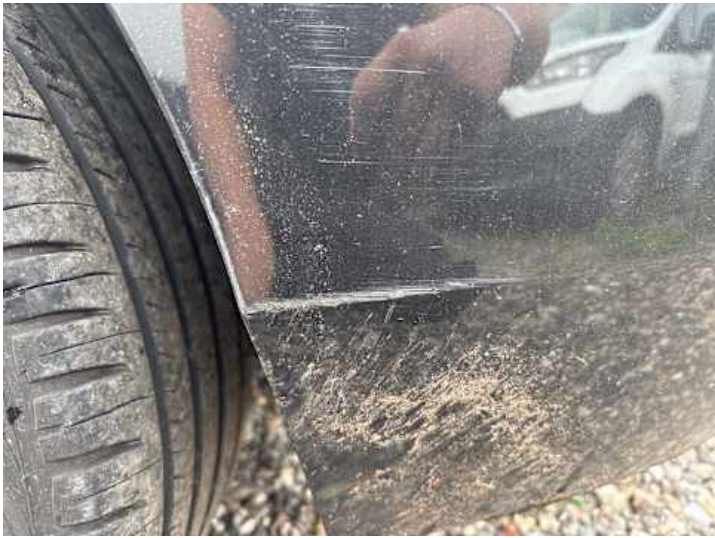
Stoßstange hinten (Kratzer, Lackschaden)

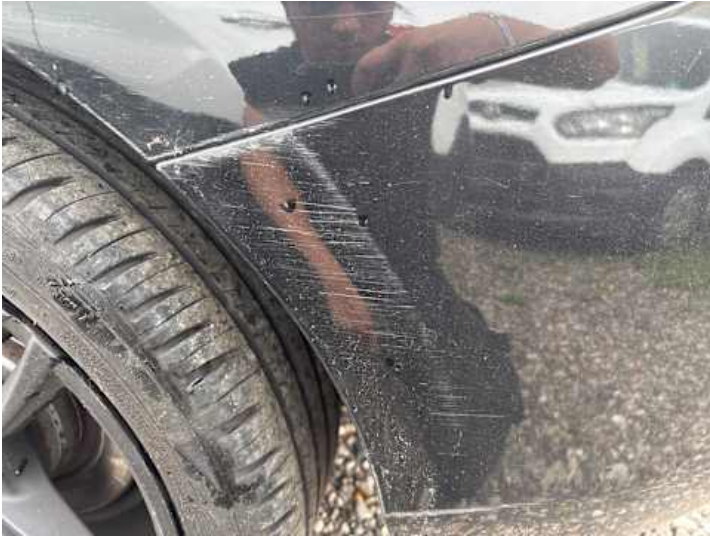
Stoßstange hinten (Kratzer, Lackschaden)

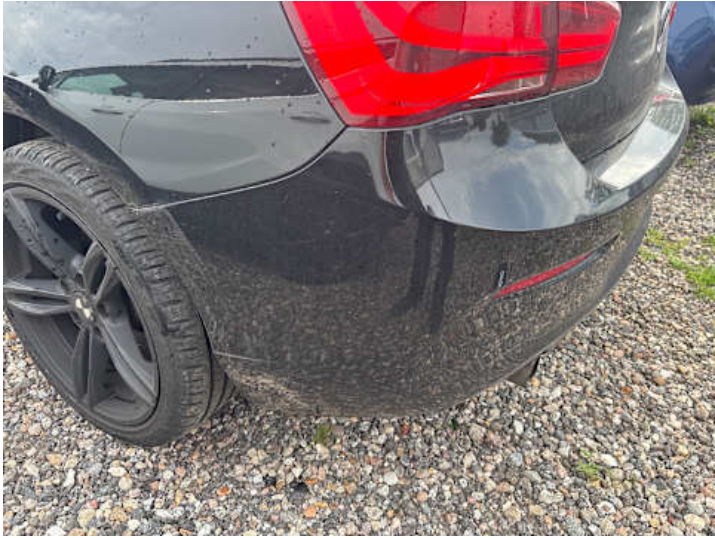
Stoßstange hinten (Kratzer, Lackschaden)

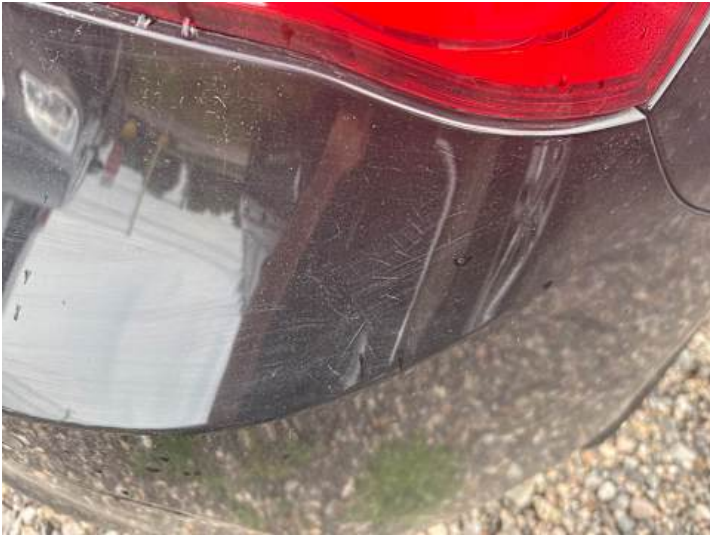
Stoßstange hinten (Kratzer)

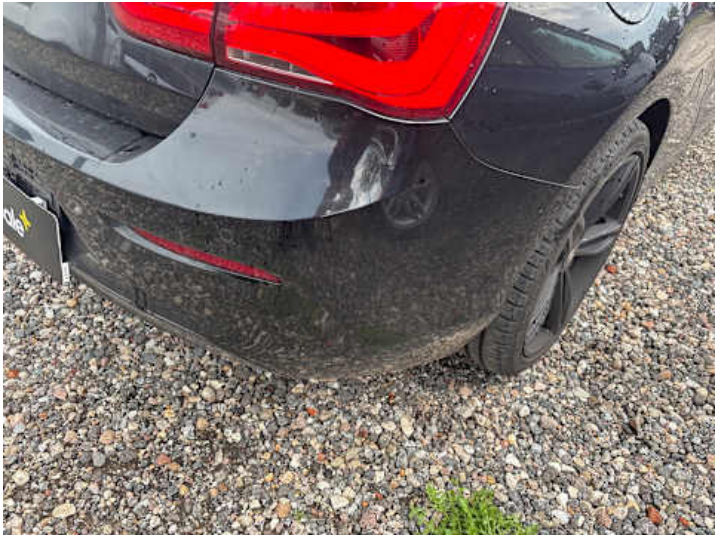
Stoßstange hinten (Kratzer)

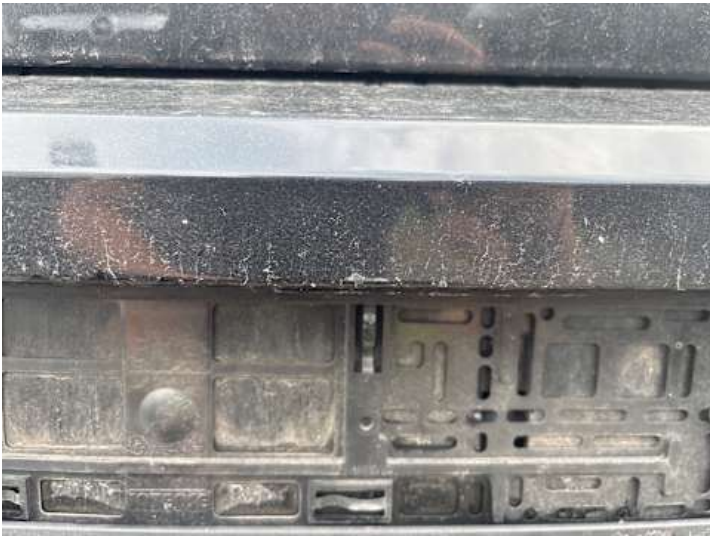
Stoßstange hinten (Kratzer, Lackschaden, Unsachgemäß instand gesetzt)

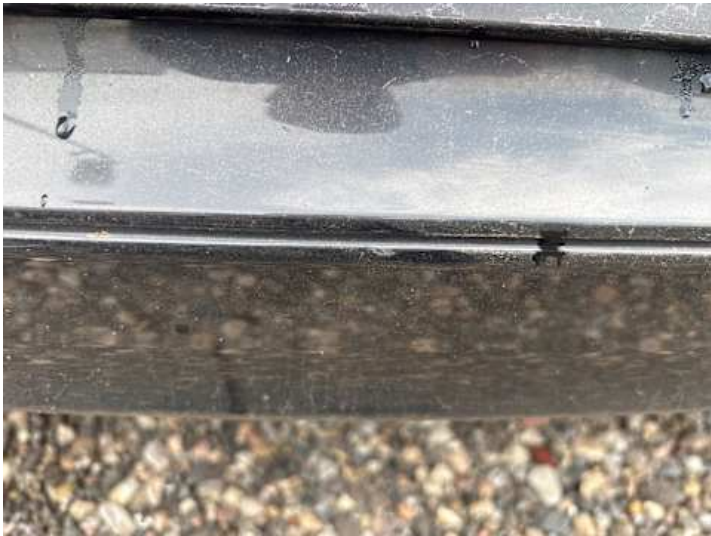
Stoßstange hinten (Kratzer, Lackschaden, Unsachgemäß instand gesetzt)

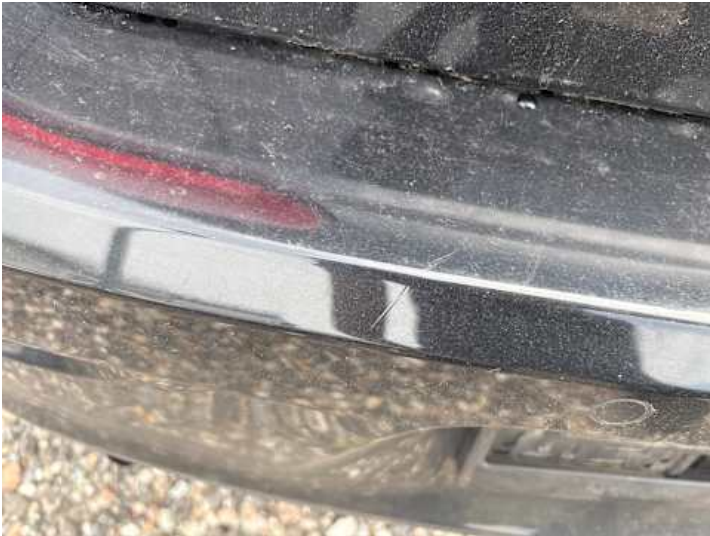
Stoßstange hinten (Kratzer, Lackschaden, Unsachgemäß instand gesetzt)

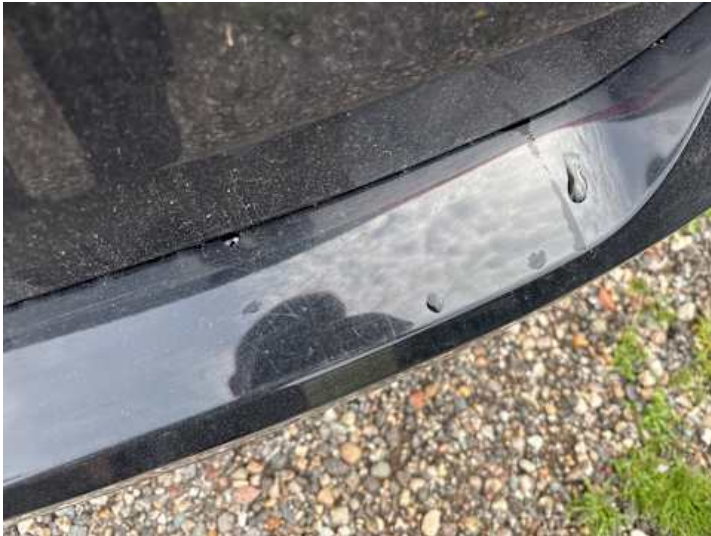
Stoßstange hinten (Kratzer, Lackschaden, Unsachgemäß instand gesetzt)

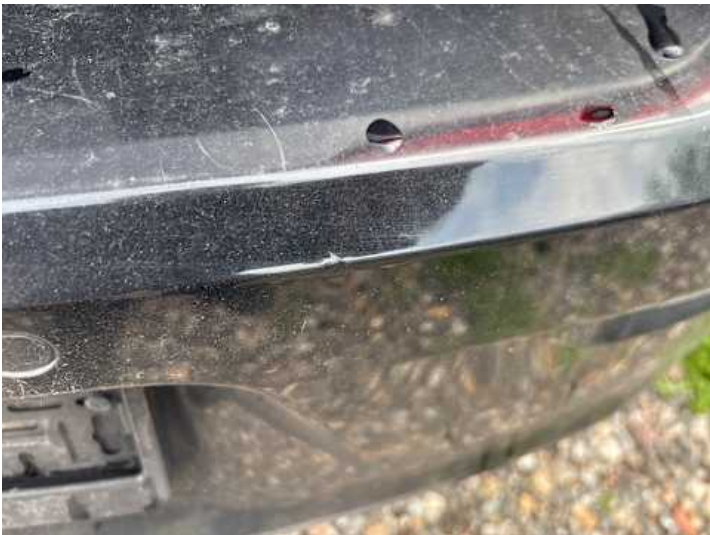
Stoßstange hinten (Kratzer, Lackschaden, Unsachgemäß instand gesetzt)

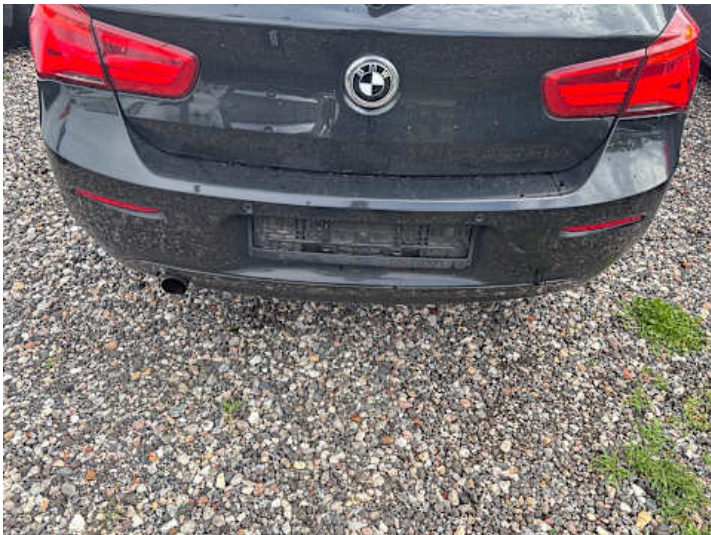
Stoßstange hinten (Kratzer, Lackschaden, Unsachgemäß instand gesetzt)

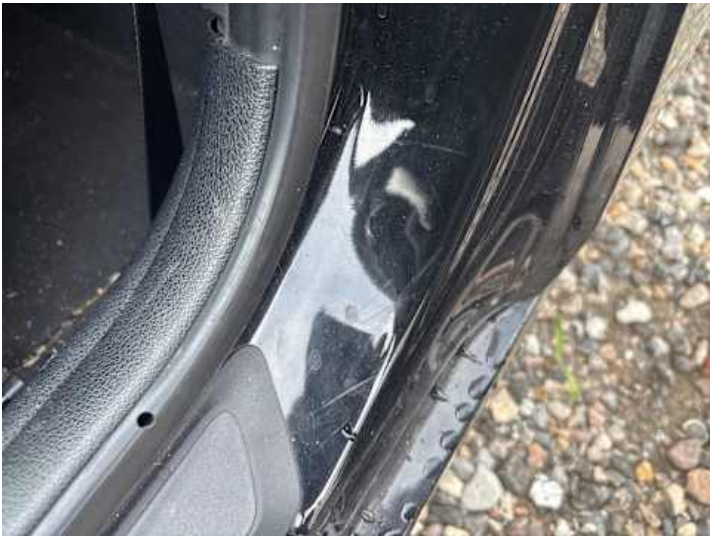
Schweller links (Kratzer)

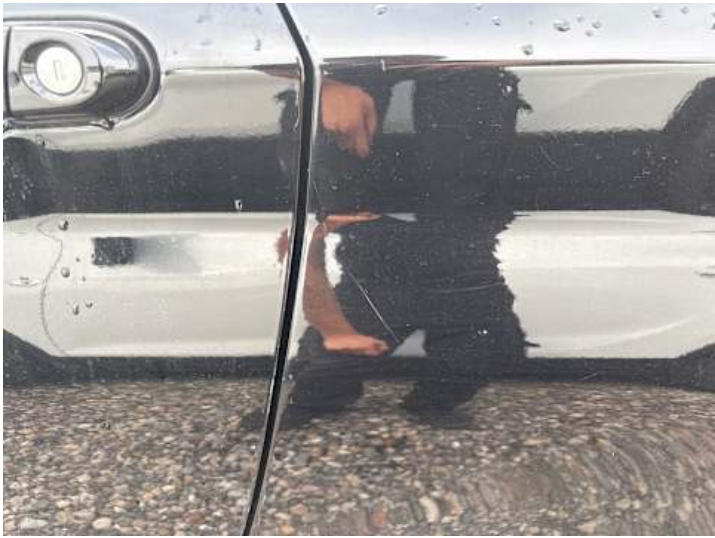
Seitenteil hinten links (Lackschaden, Kratzer)

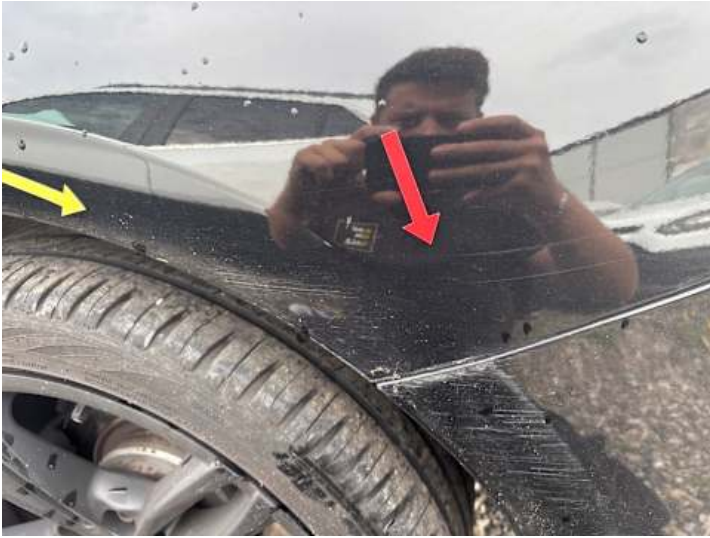
Seitenteil hinten links (Lackschaden, Kratzer)

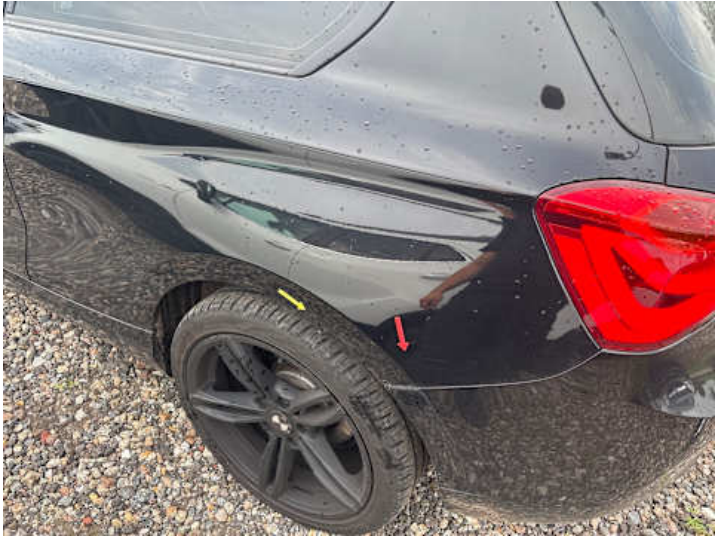
Seitenteil hinten links (Lackschaden, Kratzer)

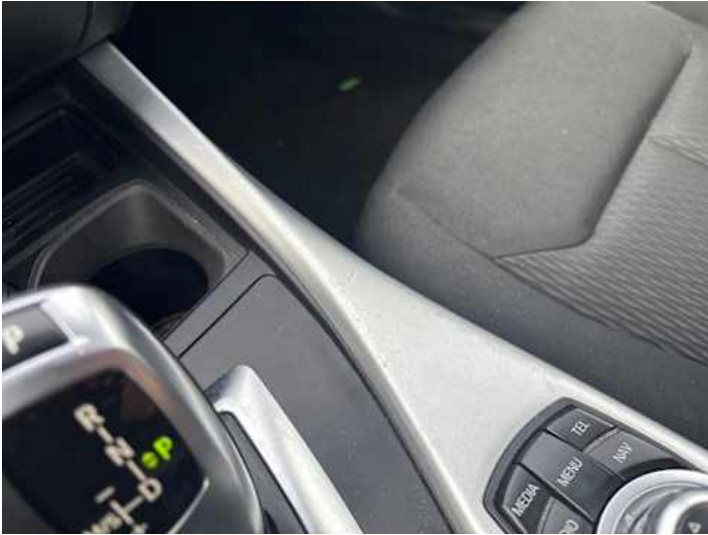
Innenraum (Kratzer)

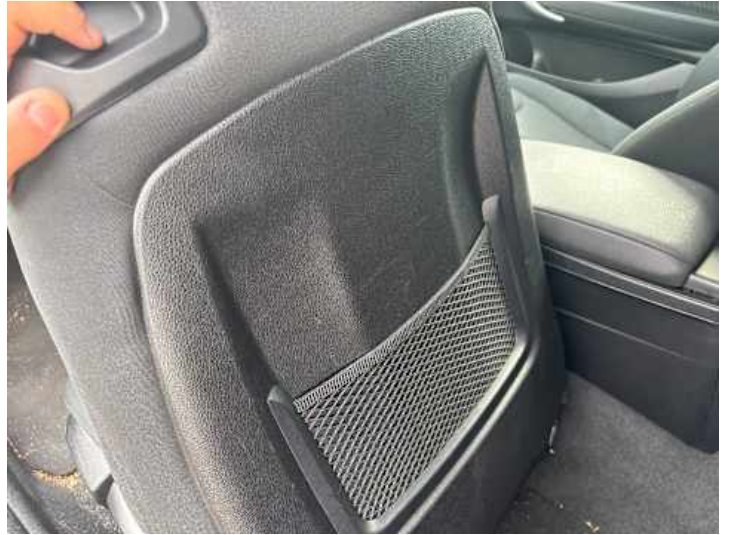
Innenraum (Kratzer)

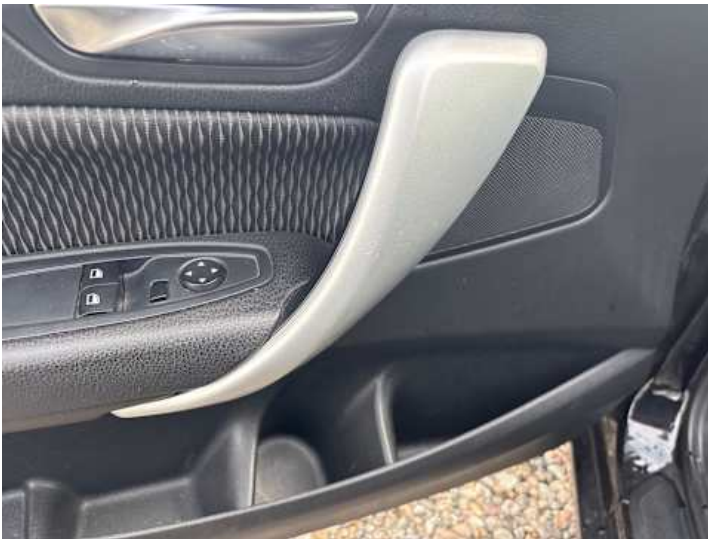
Innenraum (Kratzer)

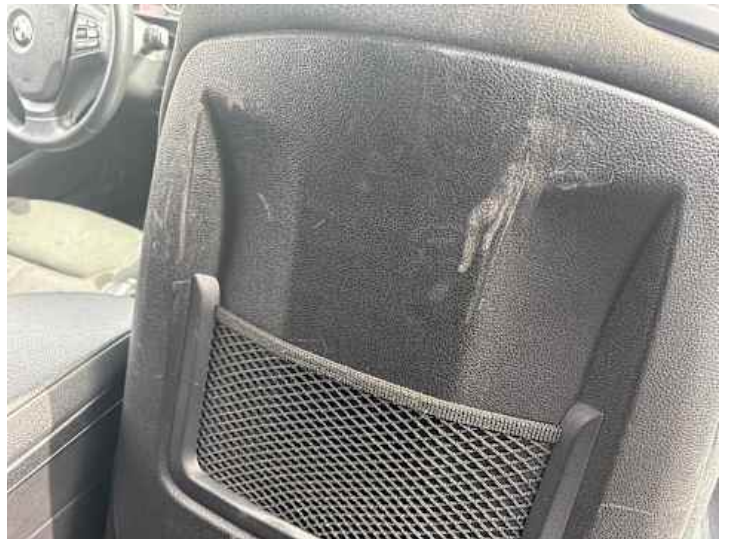
Innenraum (Kratzer)

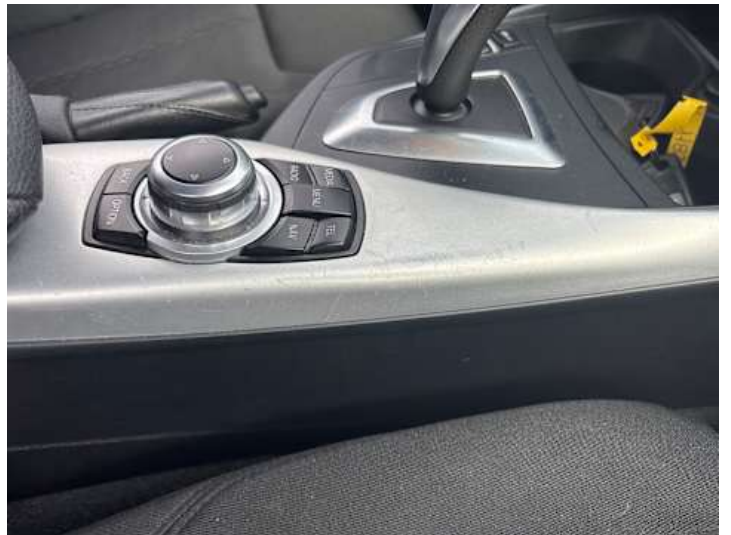
Innenraum (Kratzer)

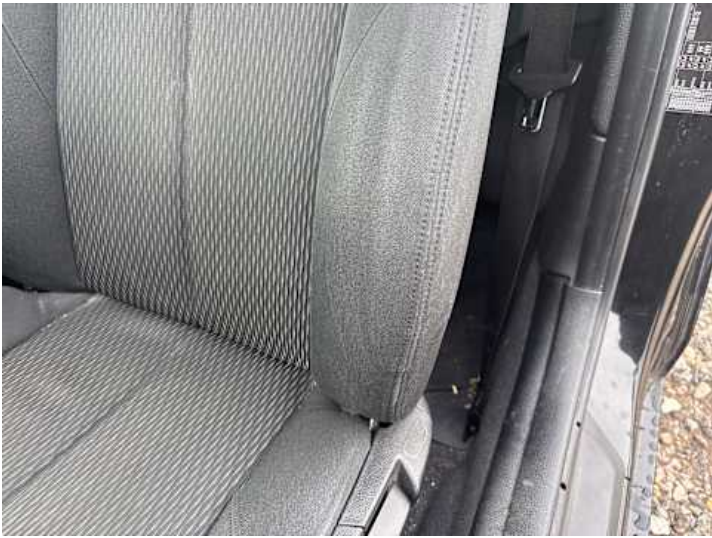
Innenraum (Verschleiß)

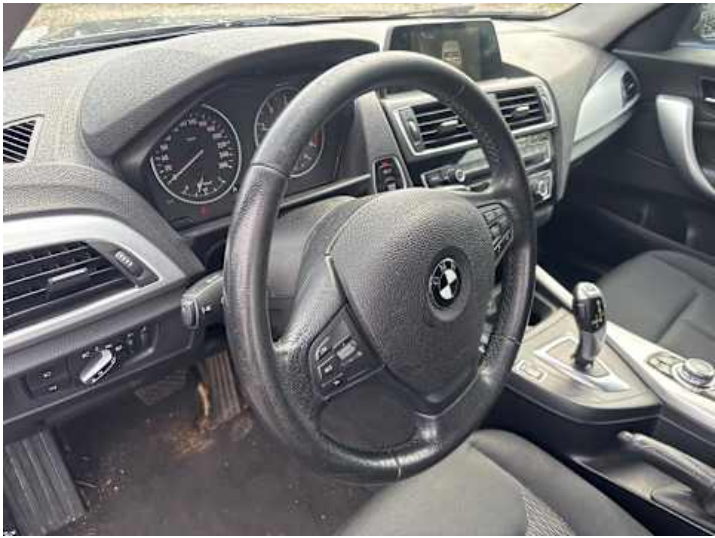
Innenraum (Verschleiß)

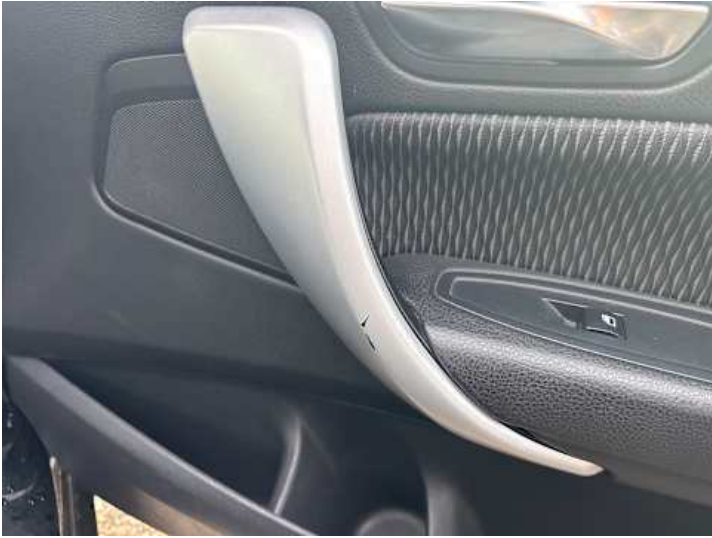
Innenraum (Diverse Schäden)
