## Mercedes-Benz B 180

EZ 09/2015 | Van | Benzin | Automatikgetriebe | 134.891km

Fahrzeug aufgenommen am: 06.08.2026

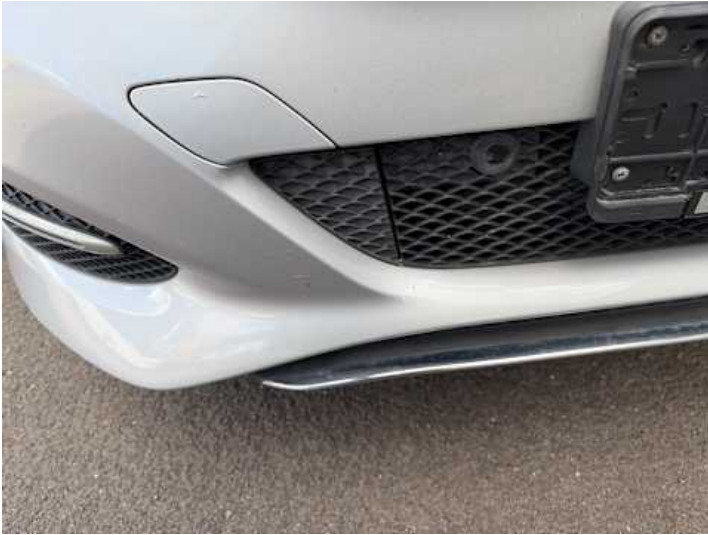
Stoßstange vorne (Steinschlag, Lackschaden)

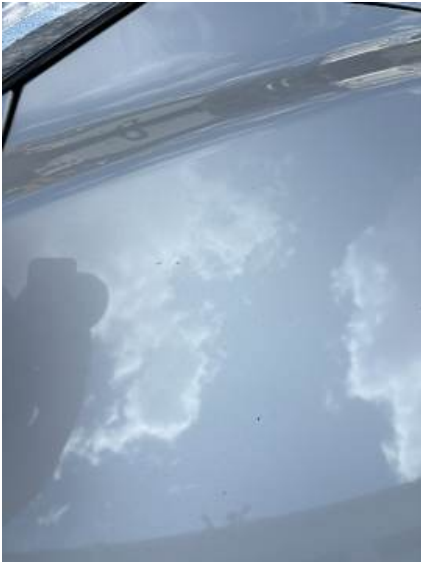
Motorhaube (Steinschlag, Lackschaden)

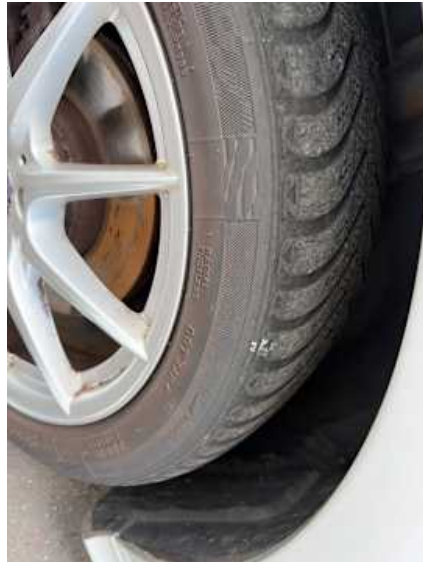
| Vorne links | Vorne rechts | Hinten links | Hinten rechts |
|---|---|---|---|
| Ungleichmäßig<br>abgefahren | Kratzer,<br>Ungleichmäßig<br>abgefahren,<br>Kerben | | Kratzer,<br>Kerben |

Rad (Ungleichmäßig abgefahren)

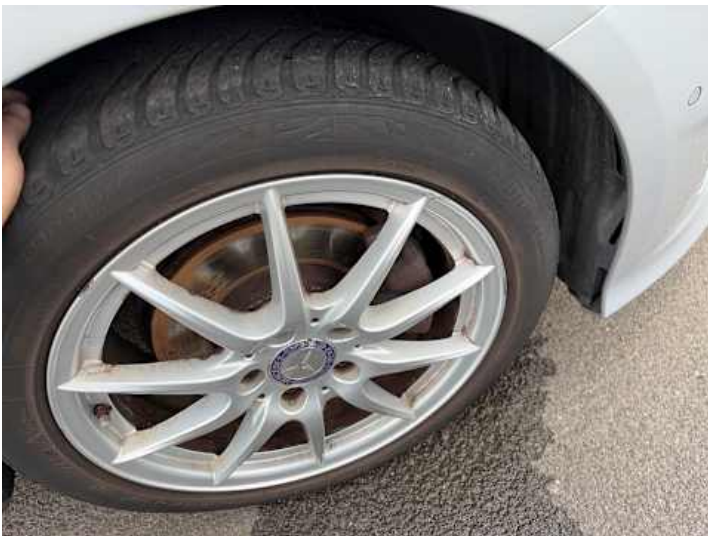
Rad (Kratzer, Ungleichmäßig abgefahren, Kerben)

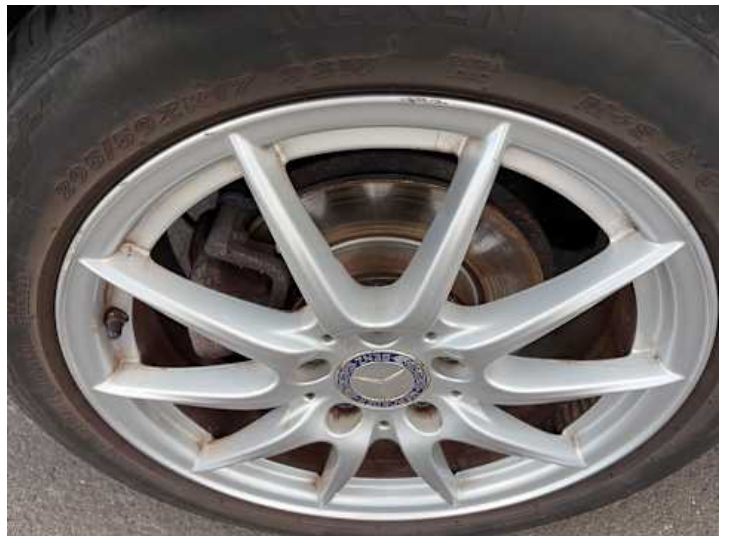
Rad (Kratzer, Kerben)

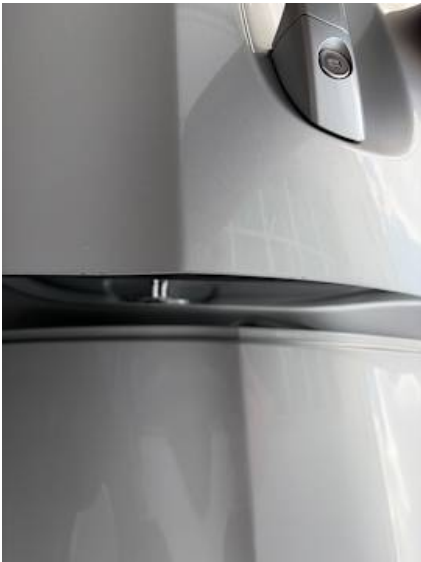
Fahrtür (Lackschaden)

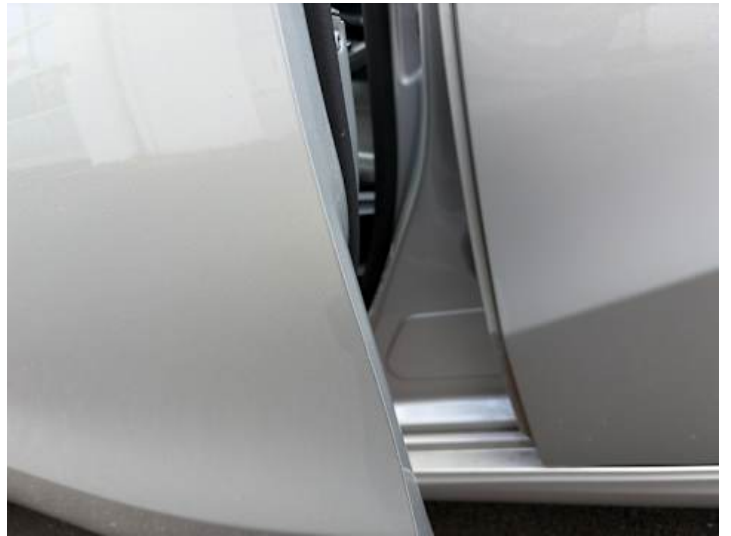
Fahrtür (Lackschaden)

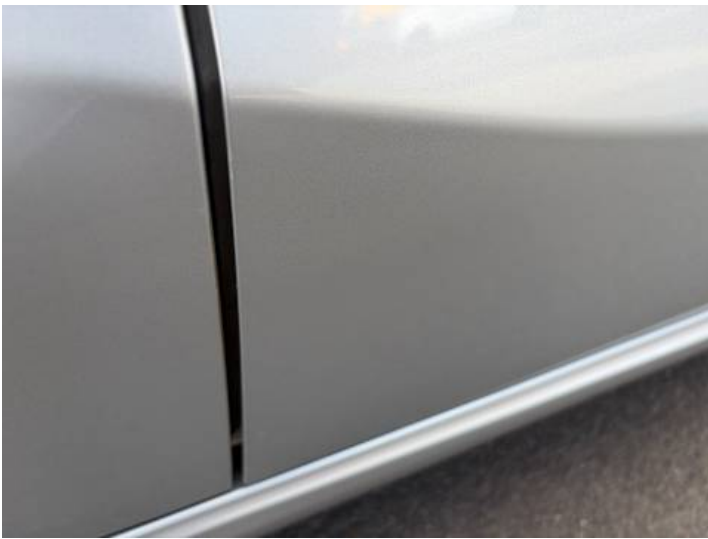
Beifahrertür (Lackschaden)

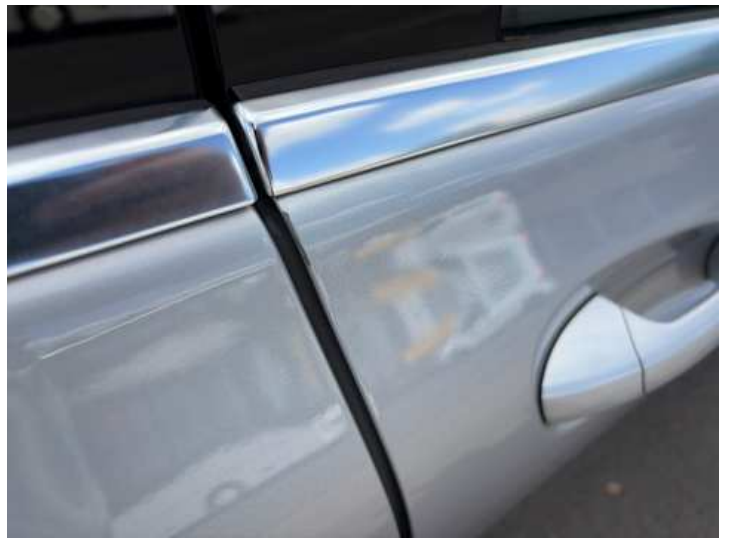
Beifahrertür (Lackschaden)

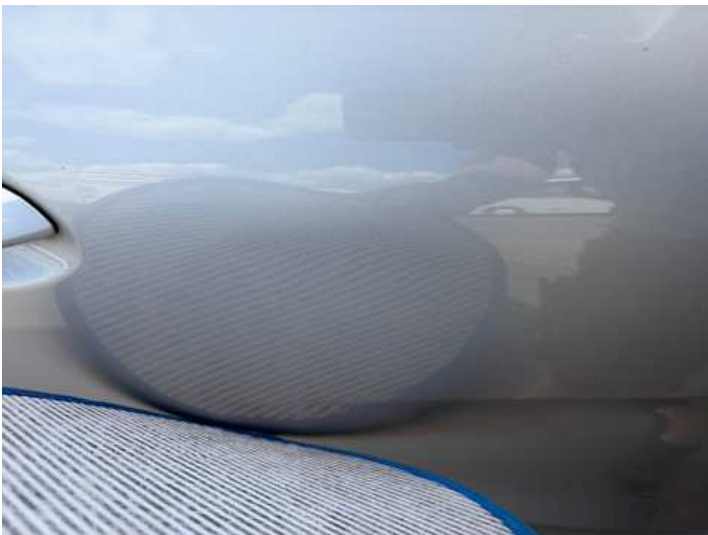
Türe hinten rechts (Delle)

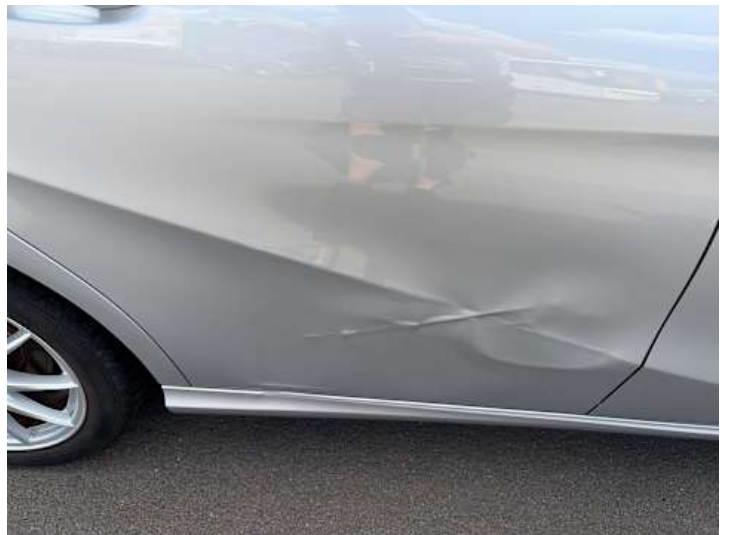
Türe hinten rechts (Verformung, Lackschaden, Delle, Kratzer)

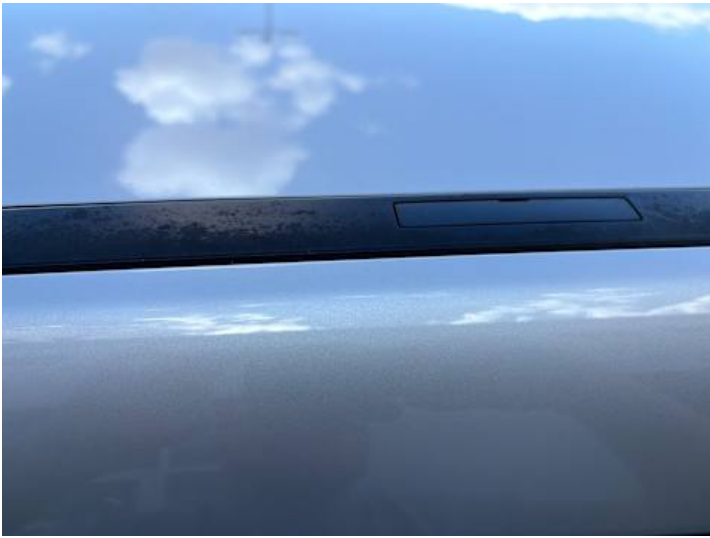
Dach (Lackschaden)

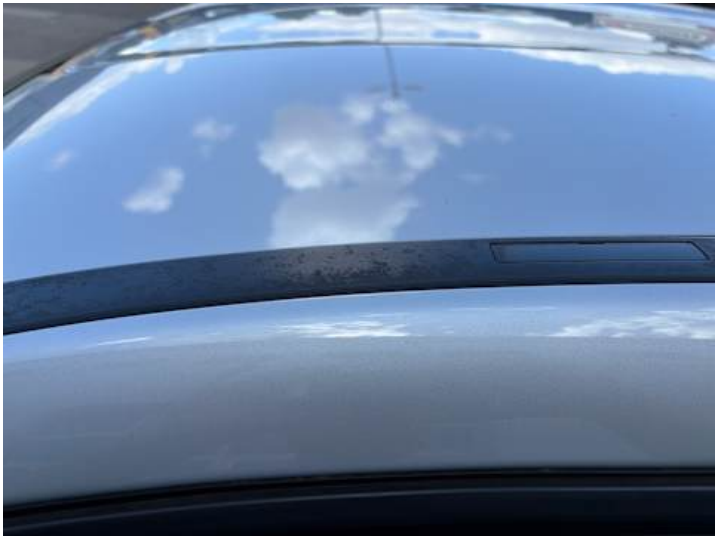
Dach (Lackschaden)

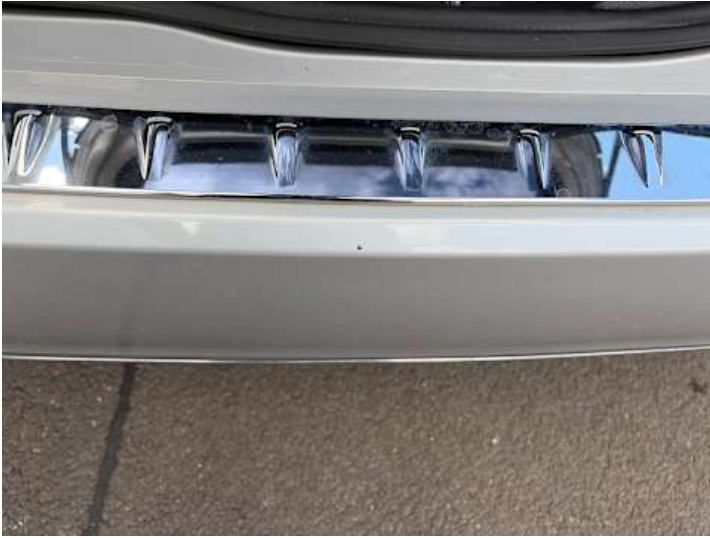
Stoßstange hinten (Lackschaden)

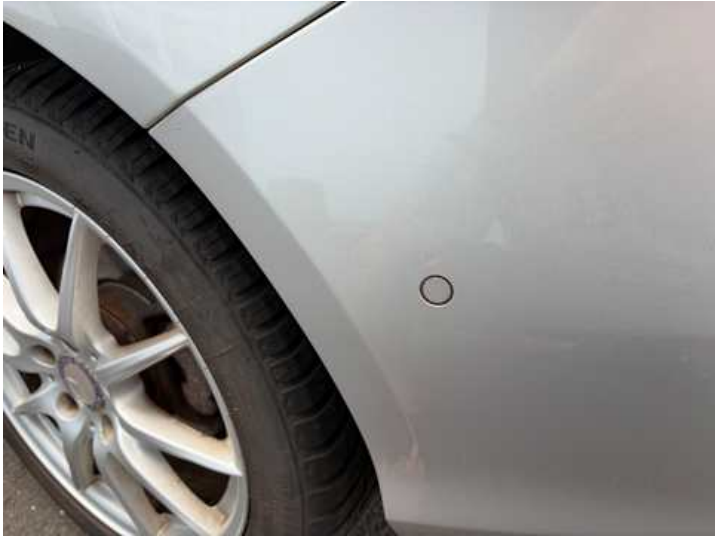
Stoßstange hinten (Kratzer)

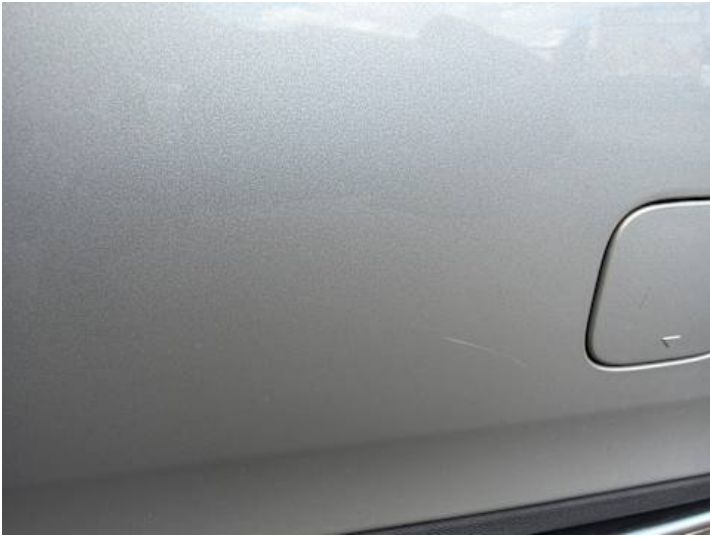
Stoßstange hinten (Kratzer)

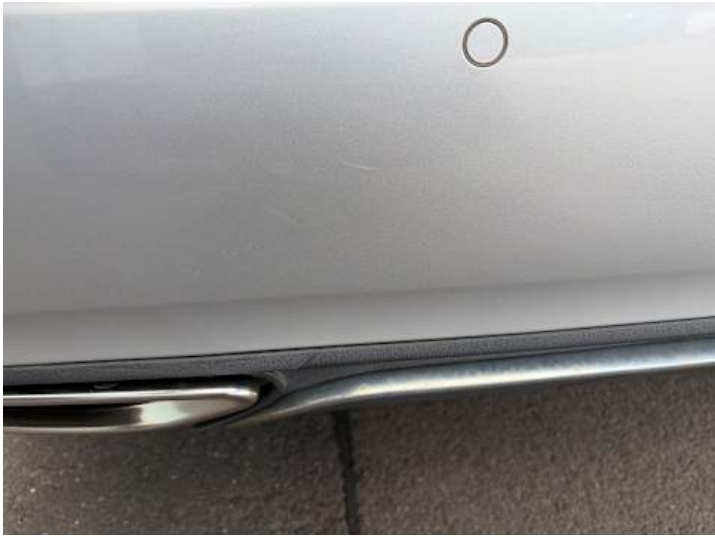
Stoßstange hinten (Kratzer)

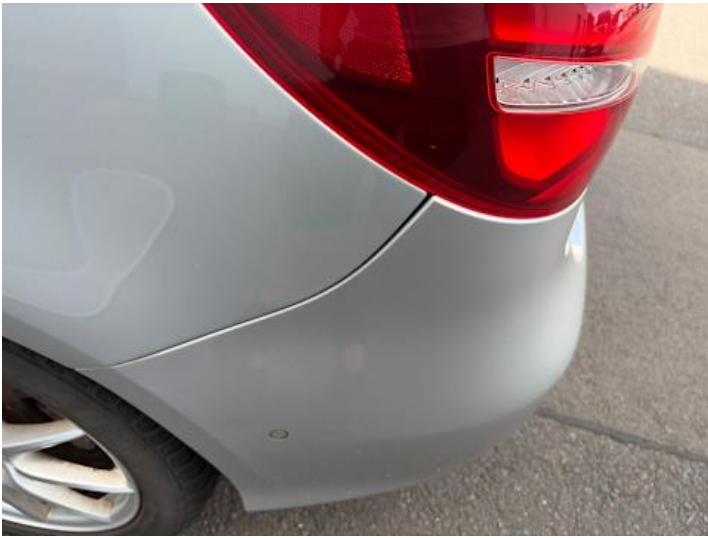
Stoßstange hinten (Spaltmaße ungenau)

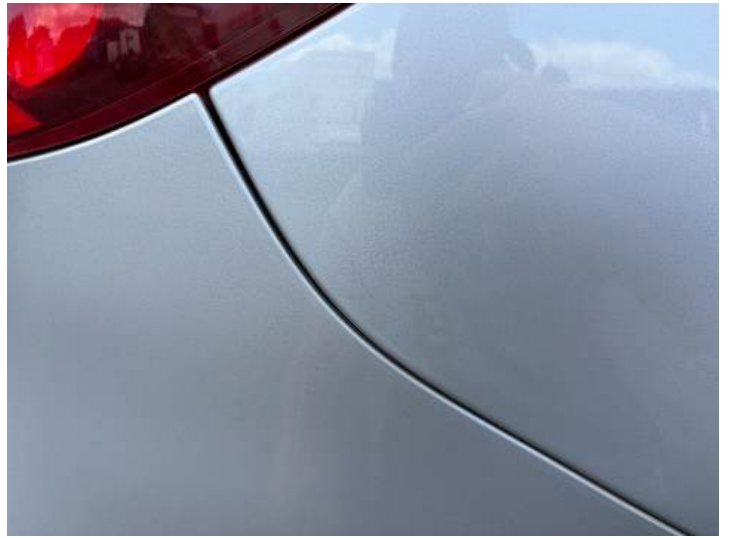
Stoßstange hinten (Spaltmaße ungenau)

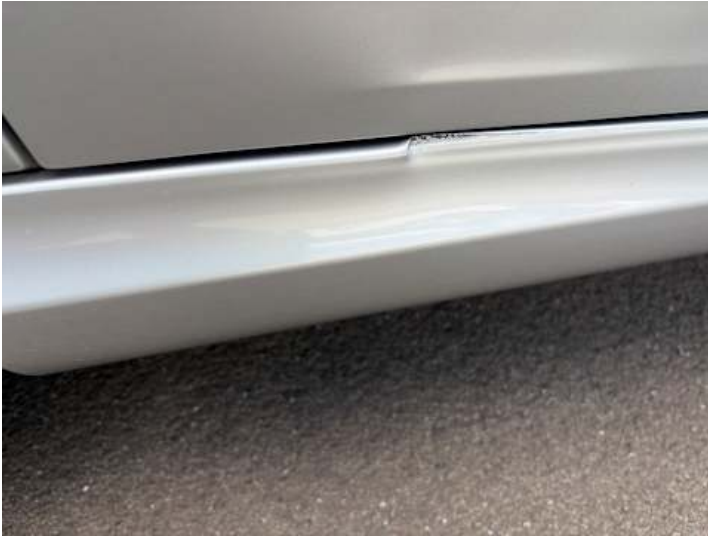
Schweller rechts (Riss/Bruch, Verformung)

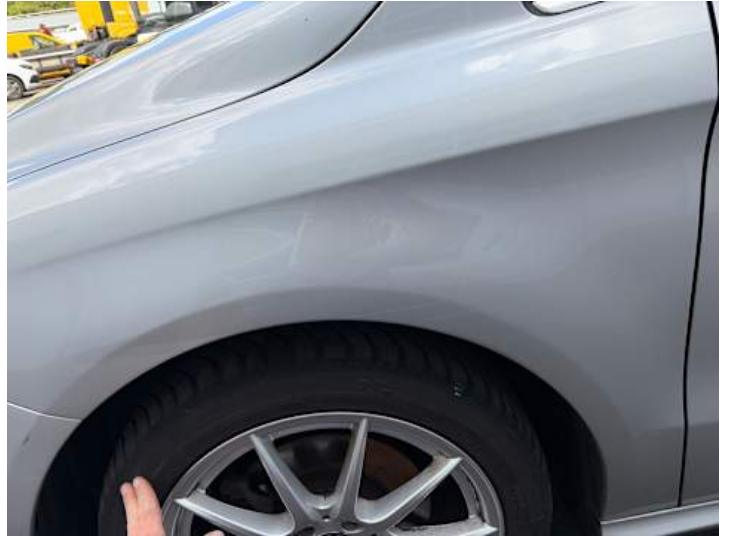
Kotflügel vorne links (Kratzer, Lackschaden, Verformung)

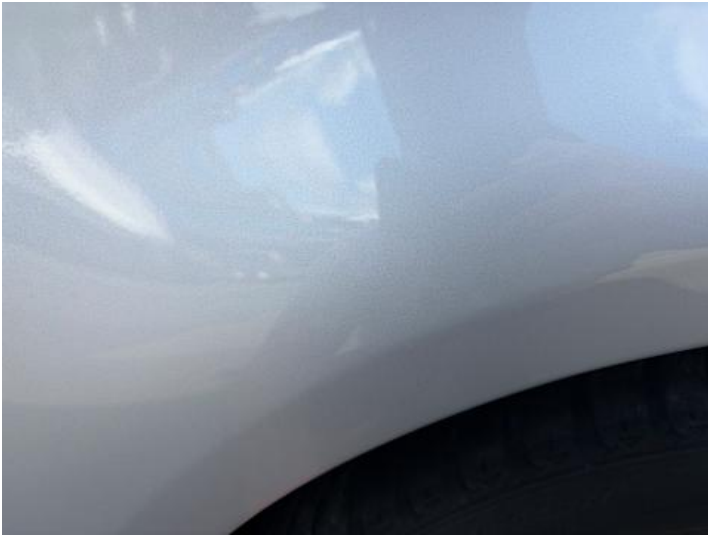
Kotflügel vorne rechts (Lackschaden)

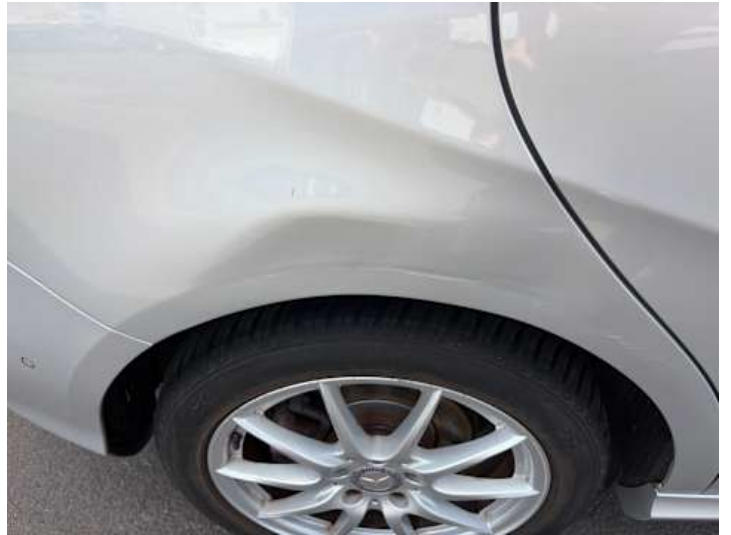
Seitenteil hinten rechts (Kratzer, Lackschaden, Verformung)

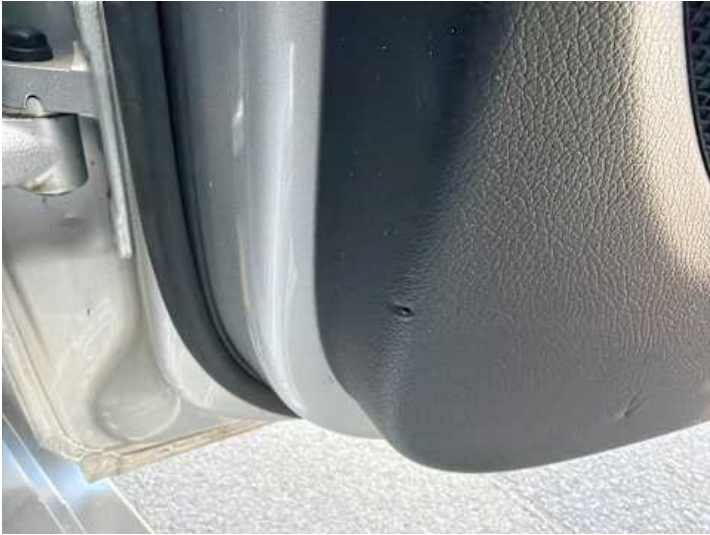
Innenraum (Kratzer, Riss/Bruch)

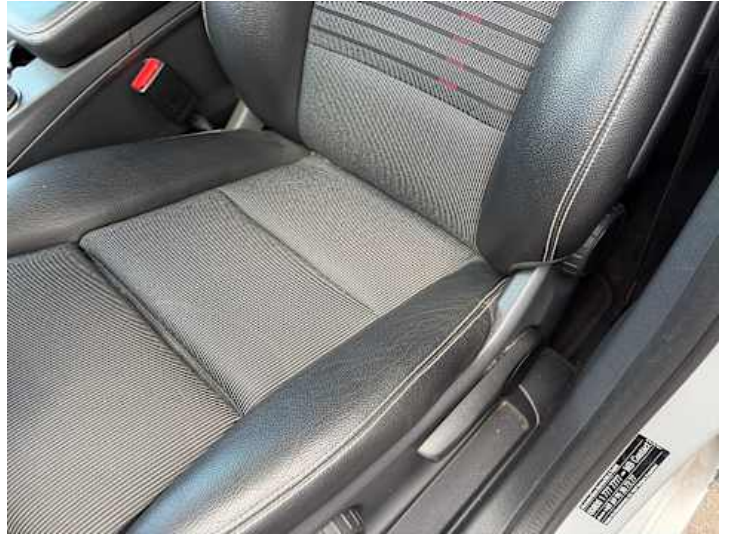
Innenraum (Verschleiß)
