## Dacia Duster Delsey 4x4

EZ 05/2012 | Geländewagen | Diesel | Schaltgetriebe | 145.121km

Fahrzeug aufgenommen am: 30.07.2026

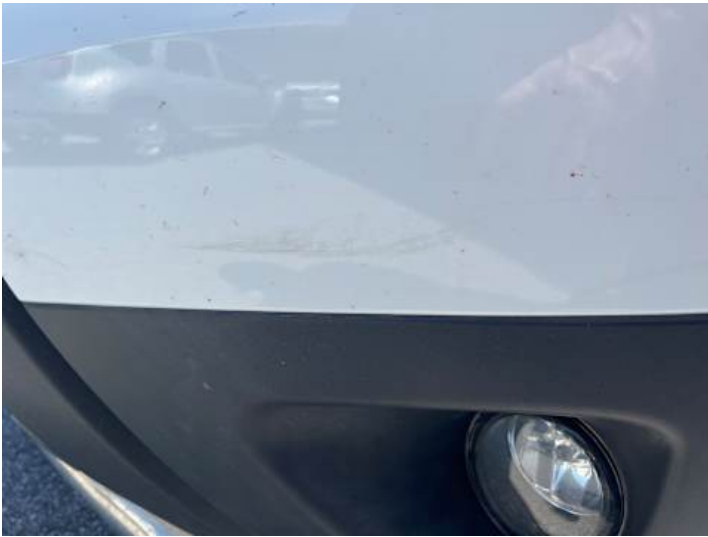
Stoßstange vorne (Kratzer)

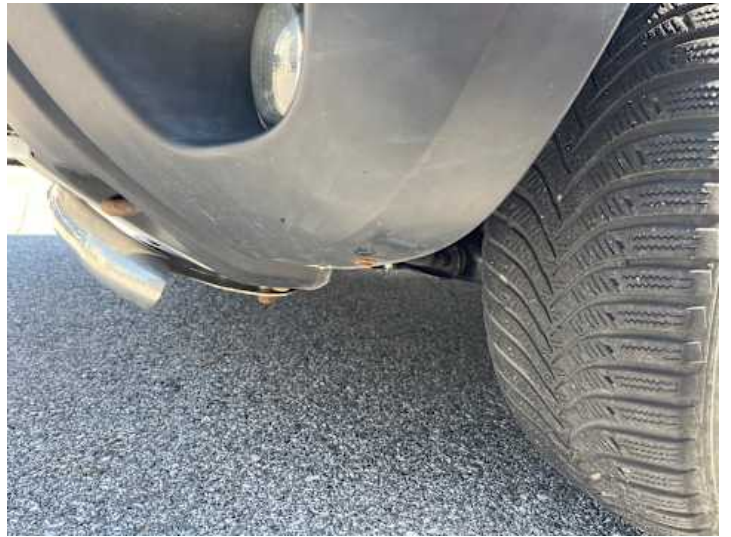
Stoßstange vorne (Kratzer)

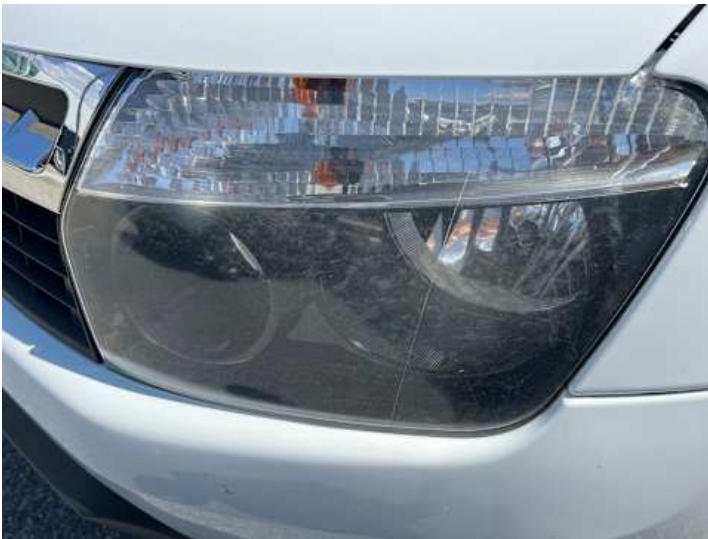
Scheinwerfer (links) (Blind)

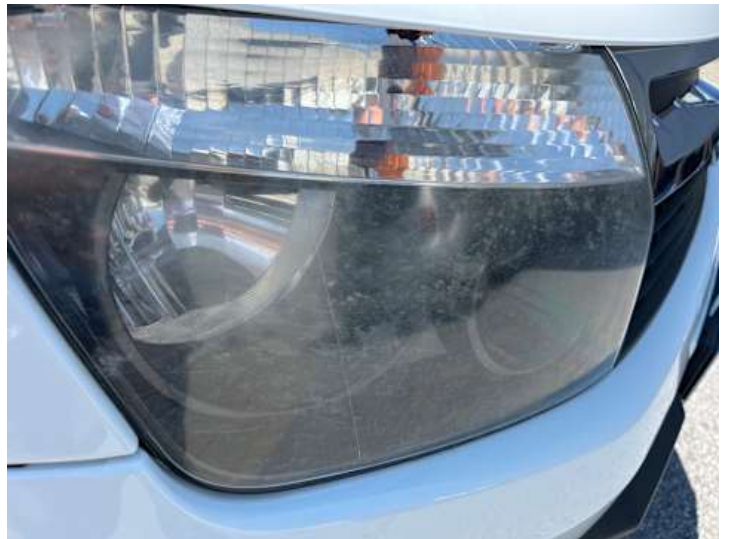
Scheinwerfer (rechts) (Blind)

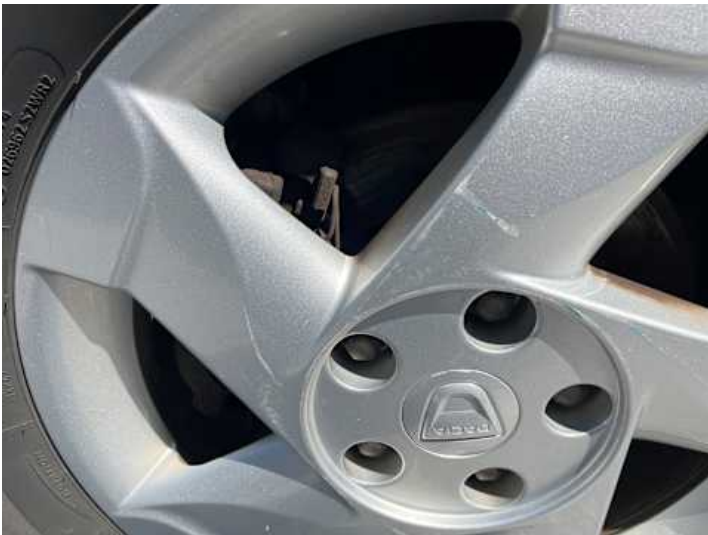
Rad (Kratzer)

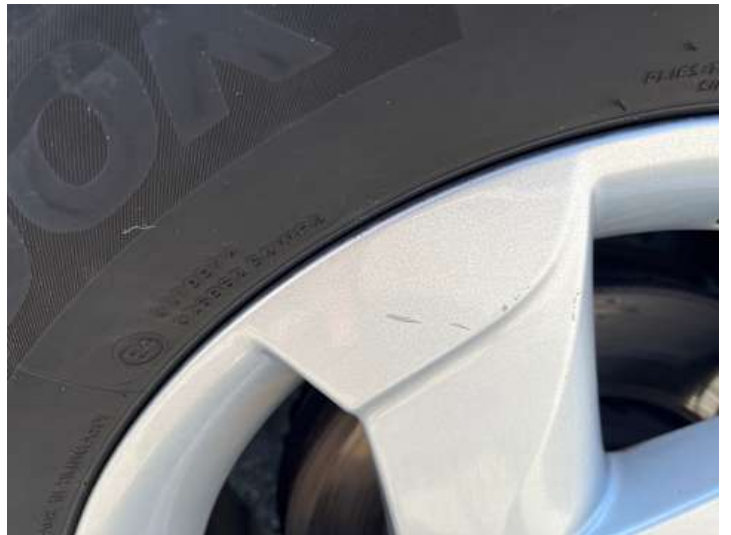
Rad (Kratzer)

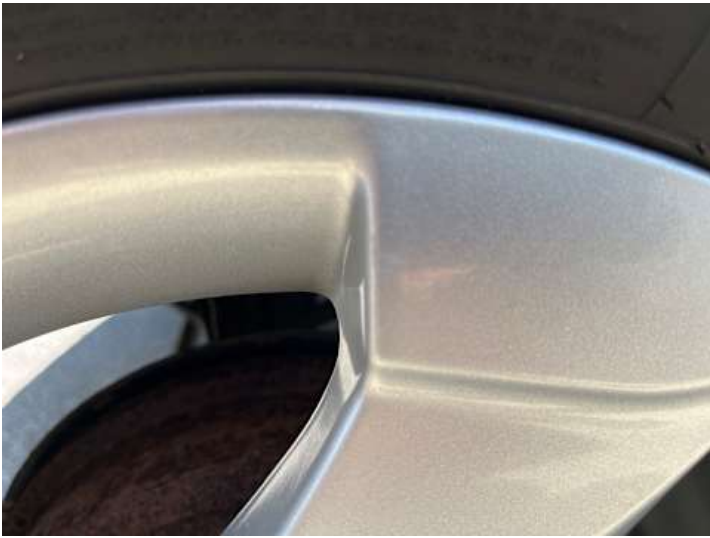
Rad (Kratzer)

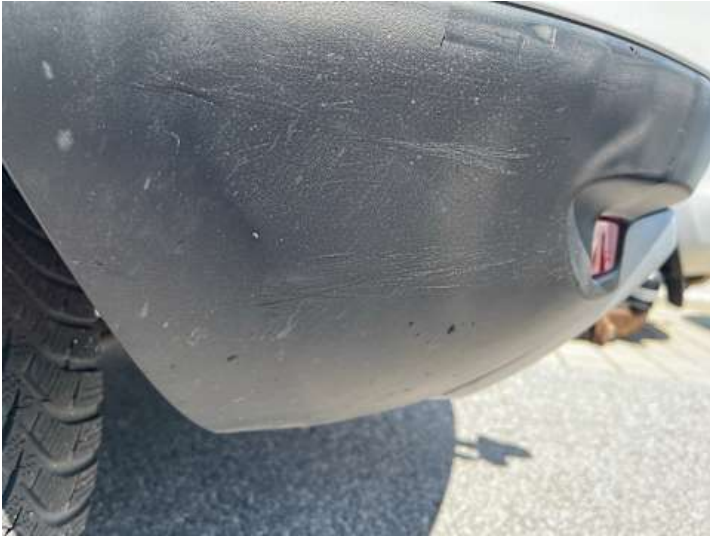
Stoßstange hinten (Kratzer, Lackschaden)

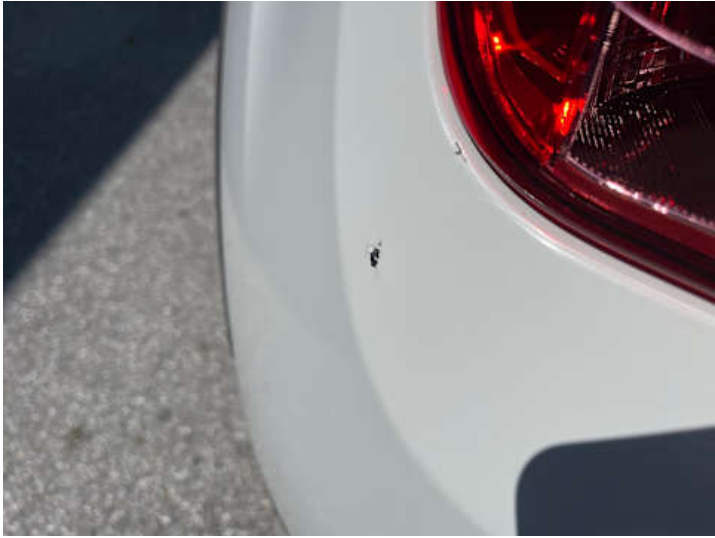
Stoßstange hinten (Kratzer, Lackschaden)

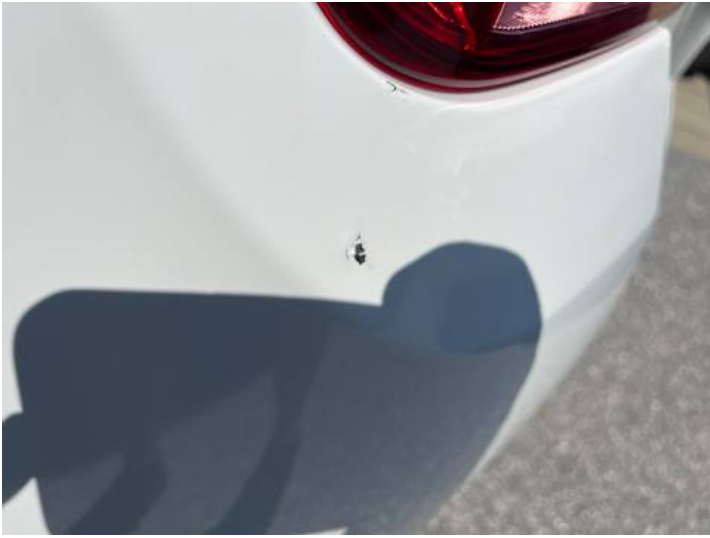
Stoßstange hinten (Kratzer, Lackschaden)

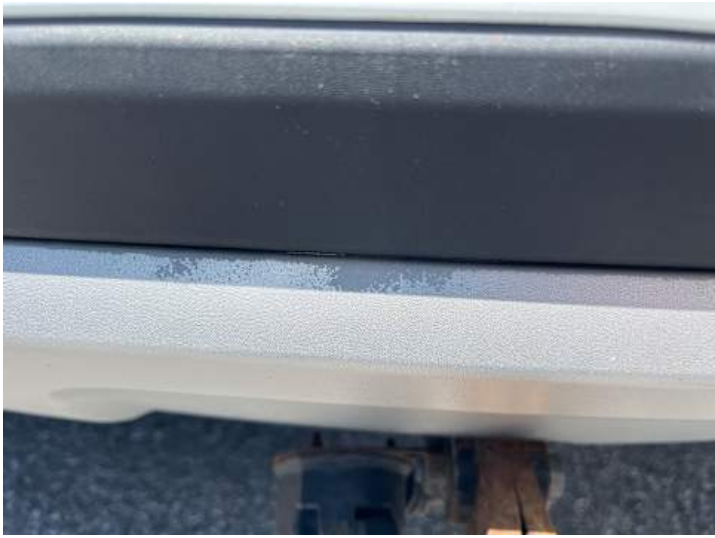
Stoßstange hinten (Kratzer, Lackschaden)

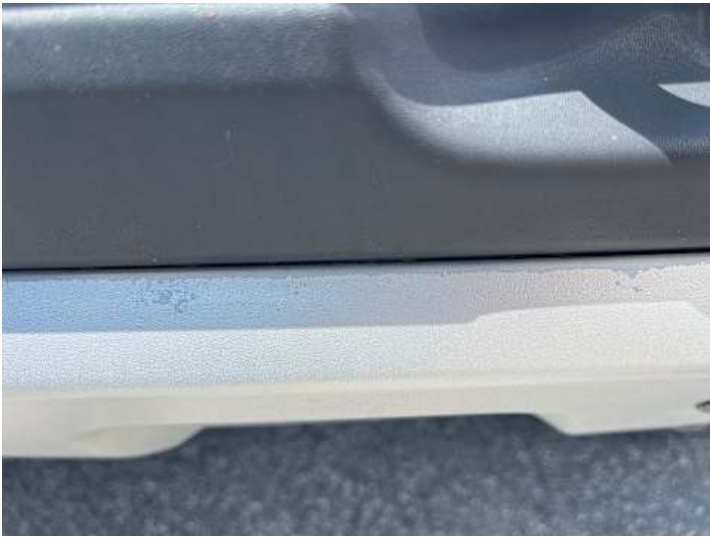
Stoßstange hinten (Kratzer, Lackschaden)

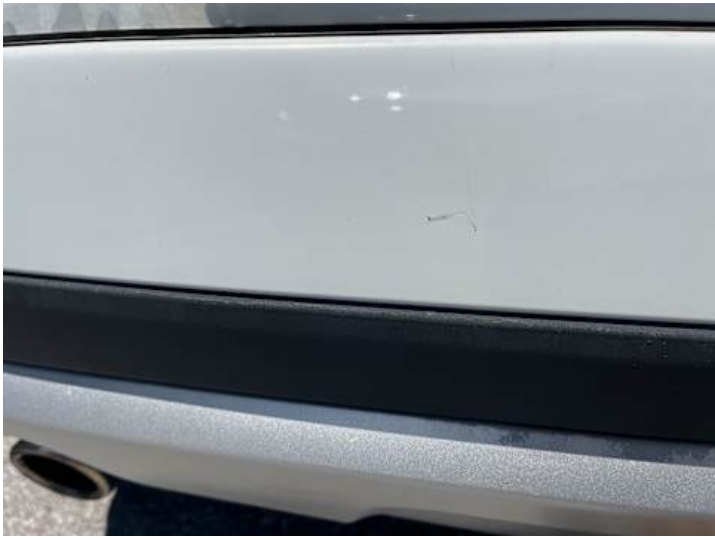
Stoßstange hinten (Kratzer, Lackschaden)

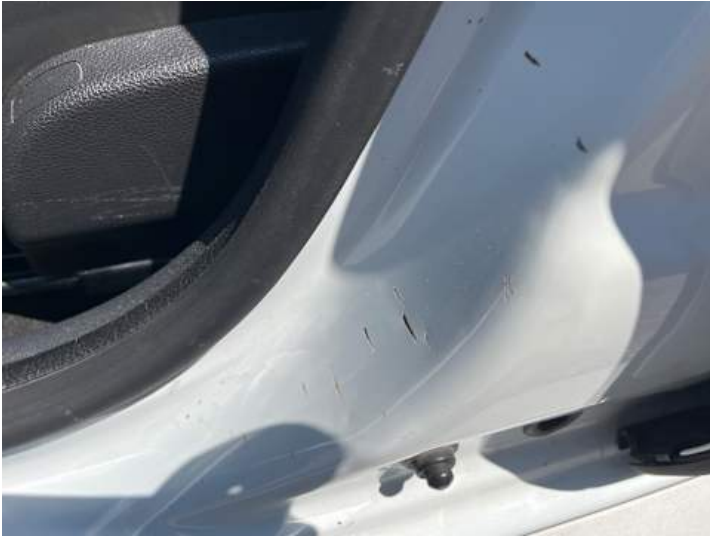
Schweller links (Kratzer, Delle)

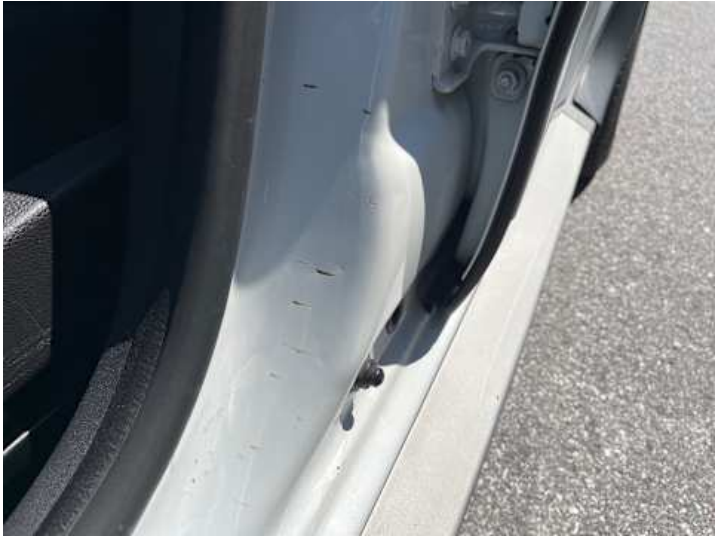
Schweller links (Kratzer, Delle)

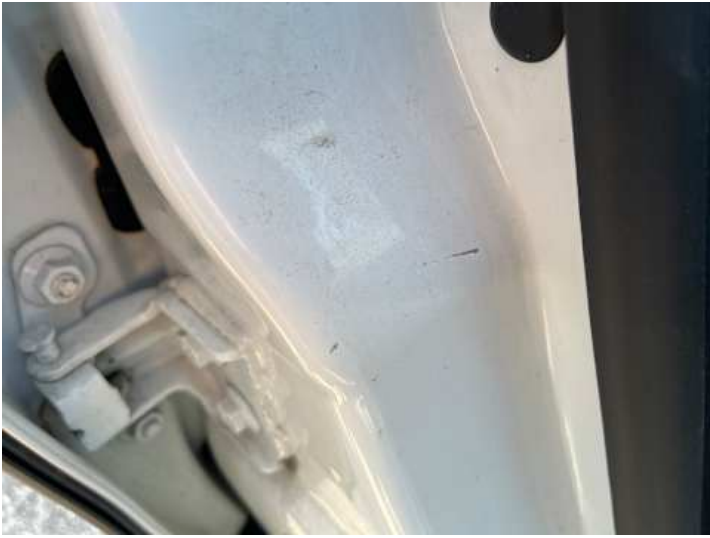
Schweller rechts (Kratzer)

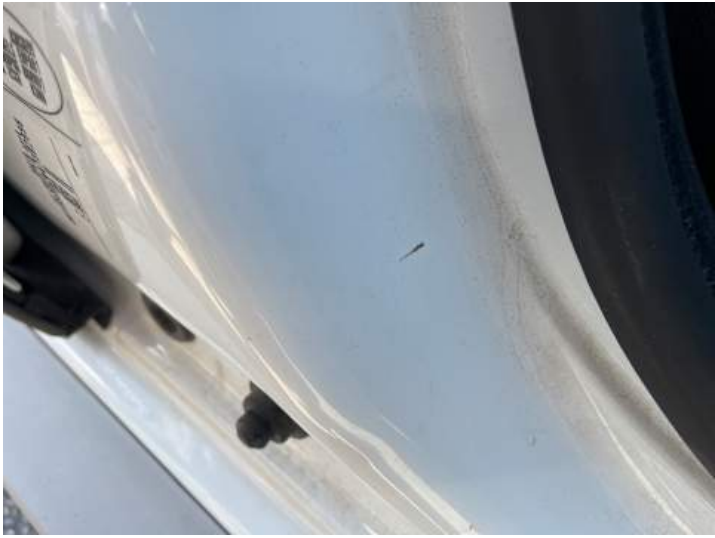
Schweller rechts (Kratzer)

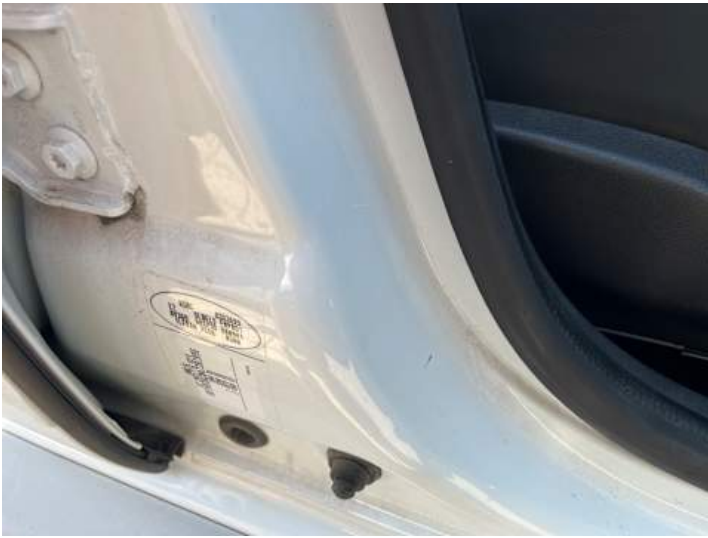
Schweller rechts (Kratzer)

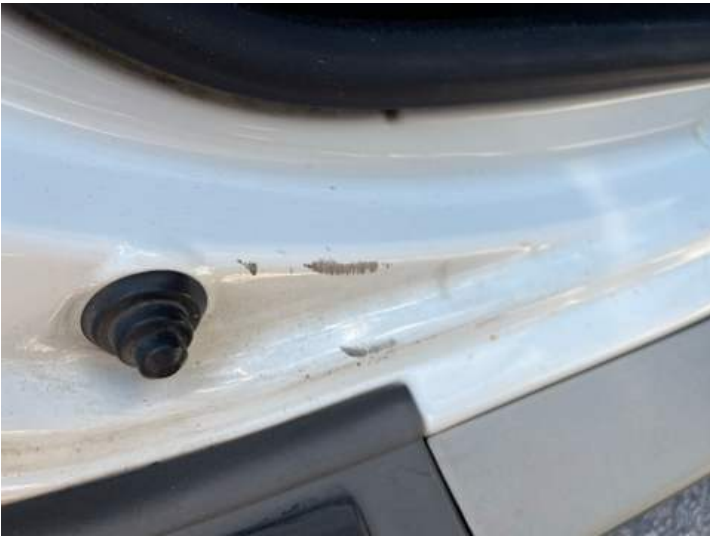
Schweller rechts (Kratzer)

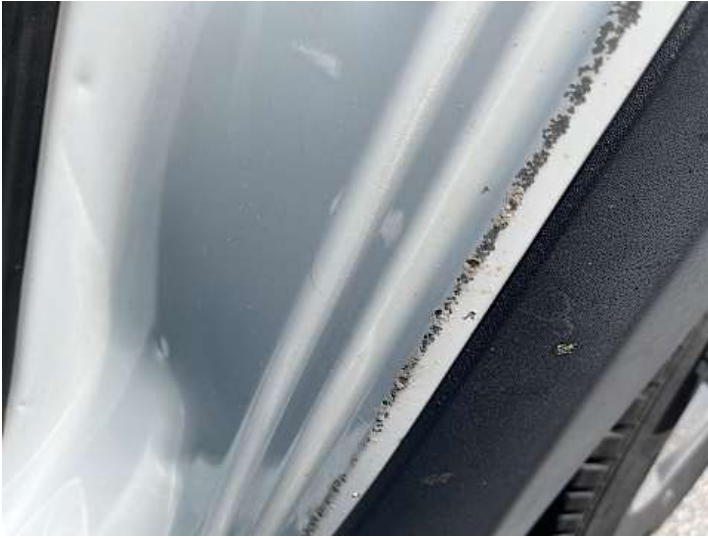
Seitenteil hinten links (Lackschaden, Delle)

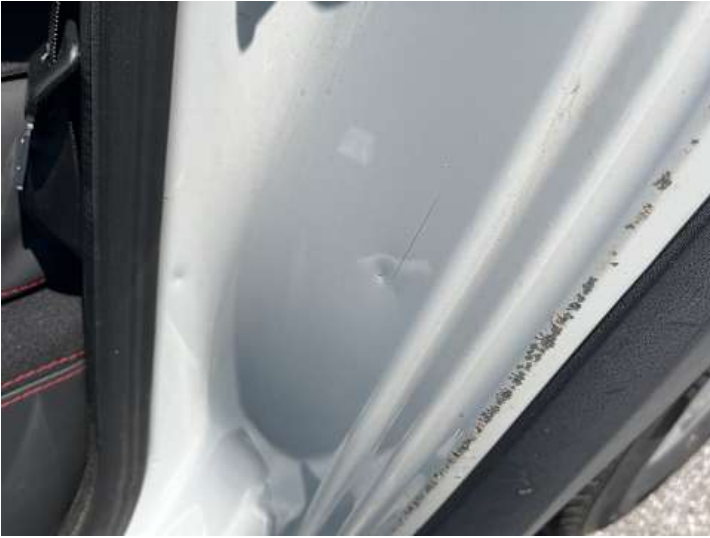
Seitenteil hinten links (Lackschaden, Delle)

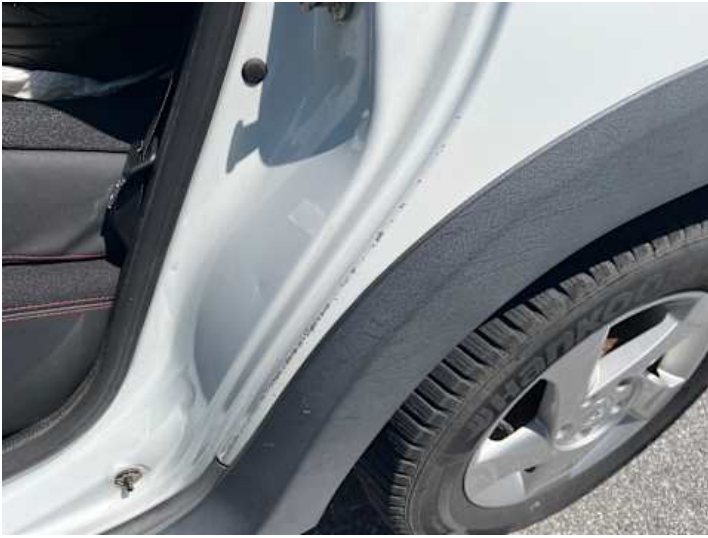
Seitenteil hinten links (Lackschaden, Delle)

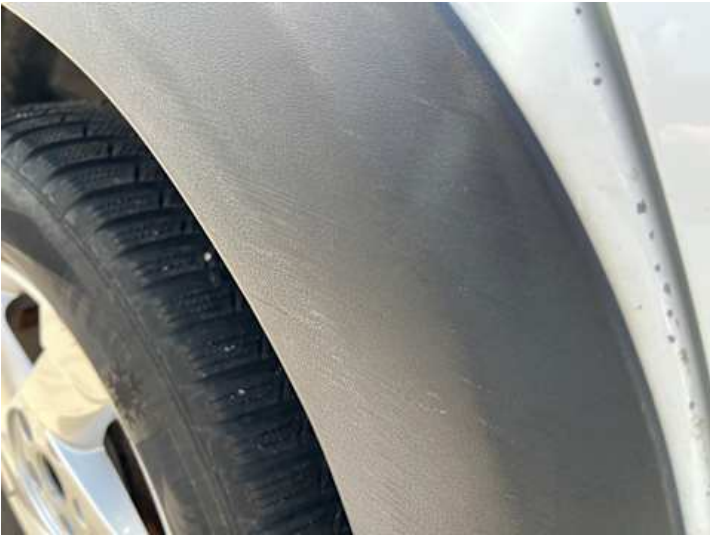
Seitenteil hinten rechts (Kratzer)

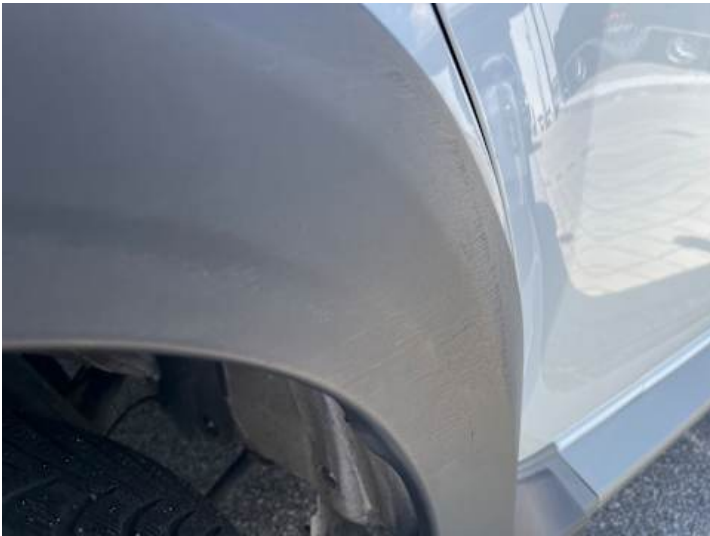
Seitenteil hinten rechts (Kratzer)

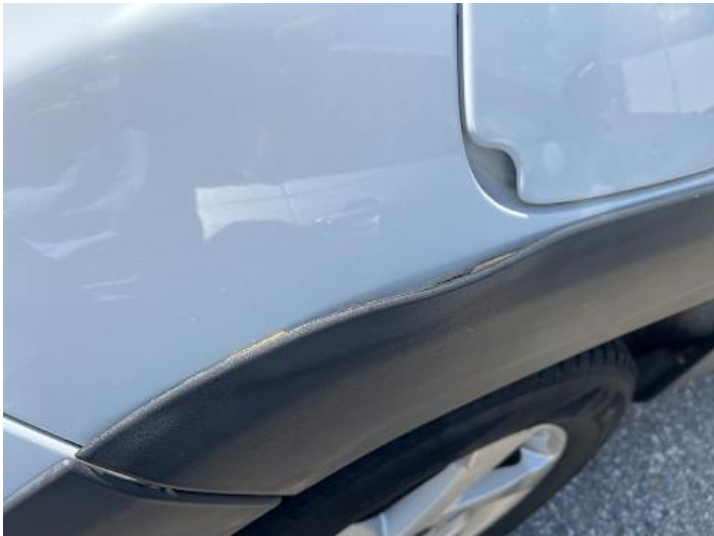
Seitenteil hinten rechts (Spaltmaße ungenau)

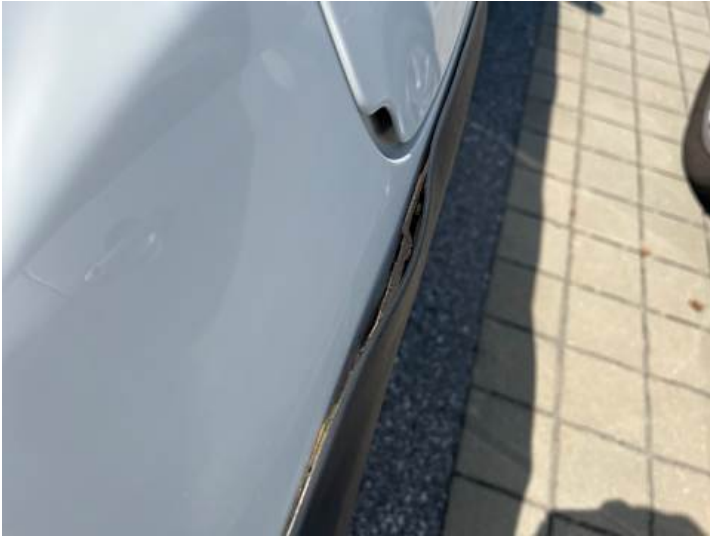
Seitenteil hinten rechts (Spaltmaße ungenau)

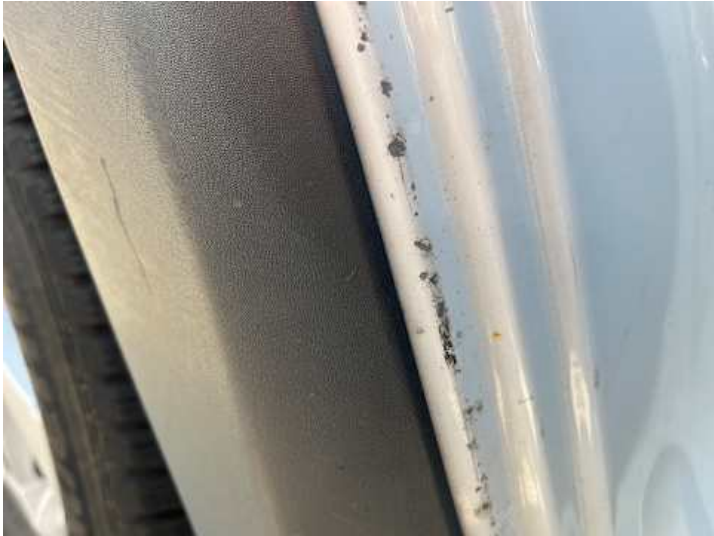
Seitenteil hinten rechts (Lackschaden)

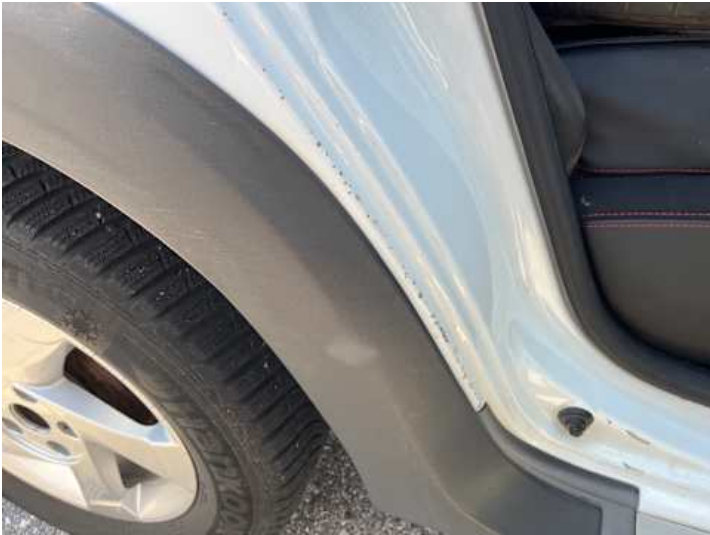
Seitenteil hinten rechts (Lackschaden)

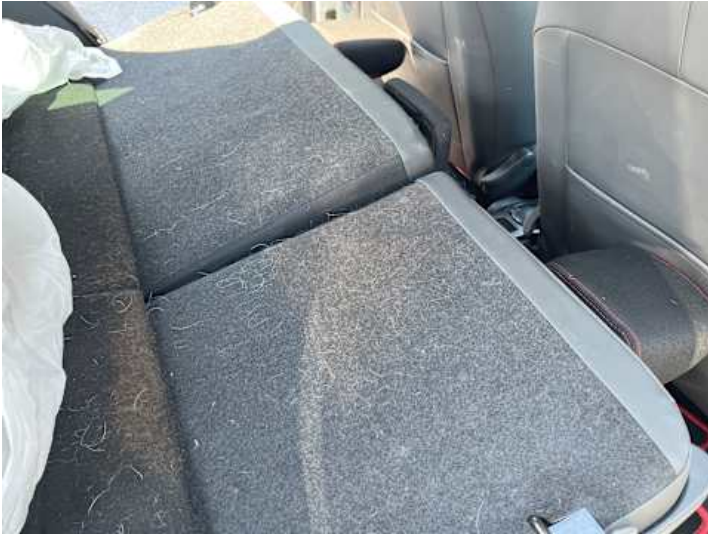
Innenraum (Tierhaare/Tiergeruch)
