## Toyota Yaris 1.3 Sol

EZ 09/2004 | Kleinwagen | Benzin | Schaltgetriebe | 214.419km  
Besteuerung: Differenzbesteuert (§25a UStG)  
Fahrzeugstandort: 89\*\*\*  
Fahrzeug aufgenommen am: 23.07.2026

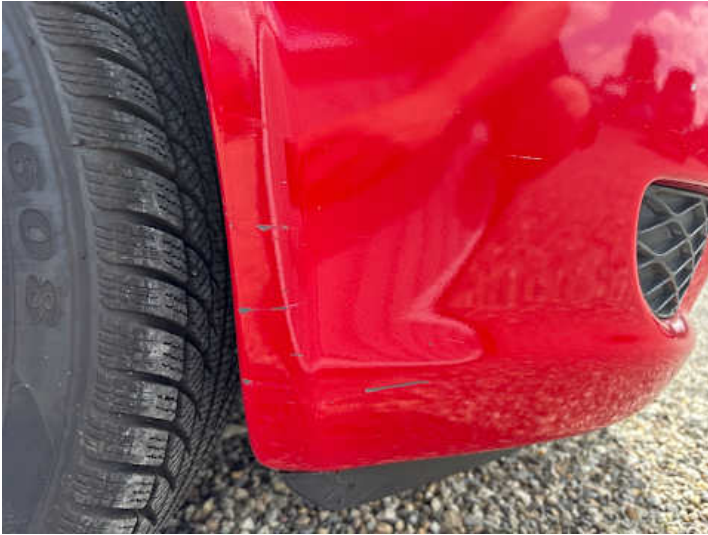
Stoßstange vorne (Kratzer, Lackschaden, Unsachgemäß instand gesetzt, Ausgeblichen/Matt)

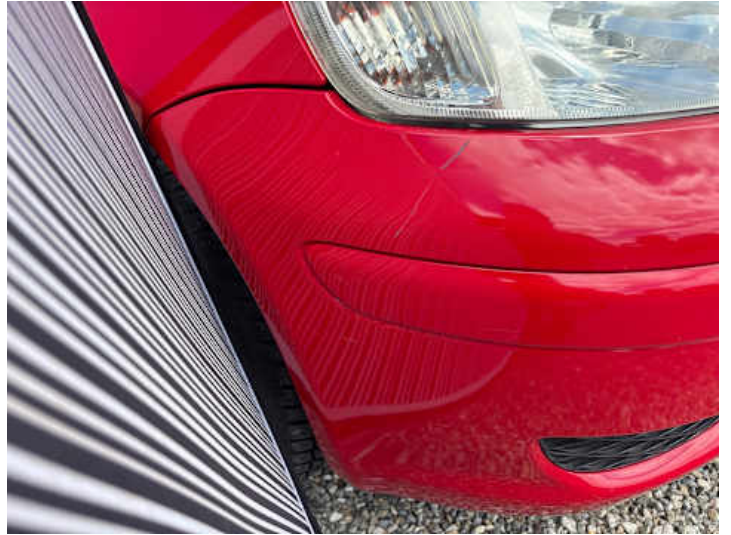
Stoßstange vorne (Kratzer, Lackschaden, Unsachgemäß instand gesetzt, Ausgeblichen/Matt)

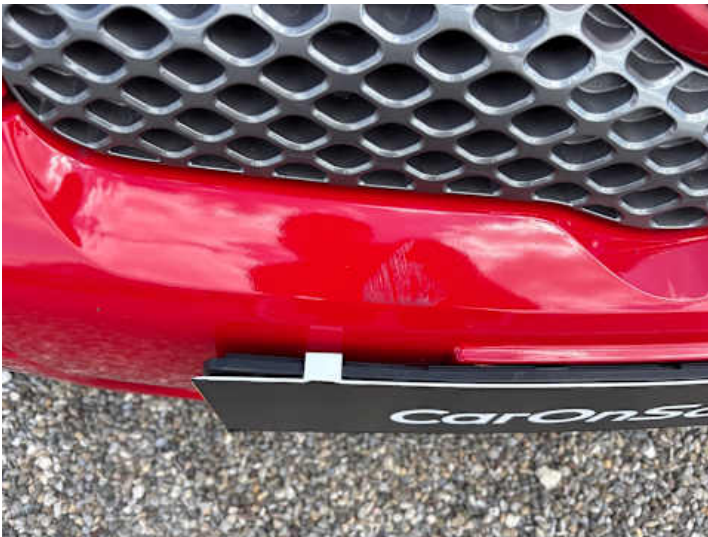
Stoßstange vorne (Kratzer, Lackschaden, Unsachgemäß instand gesetzt, Ausgeblichen/Matt)

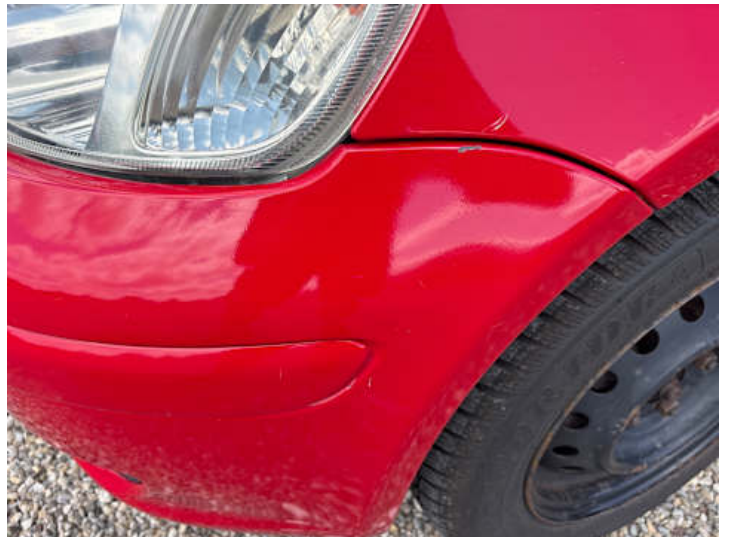
Stoßstange vorne (Kratzer, Lackschaden, Unsachgemäß instand gesetzt, Ausgeblichen/Matt)

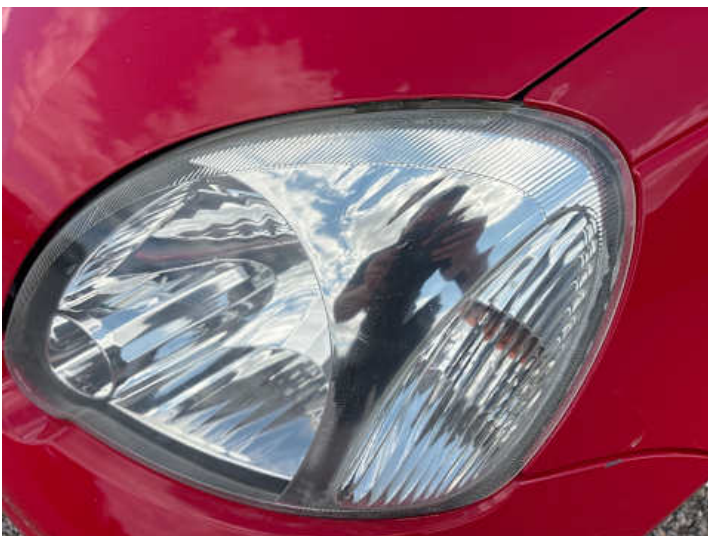
Scheinwerfer (links) (Blind, Kratzer)

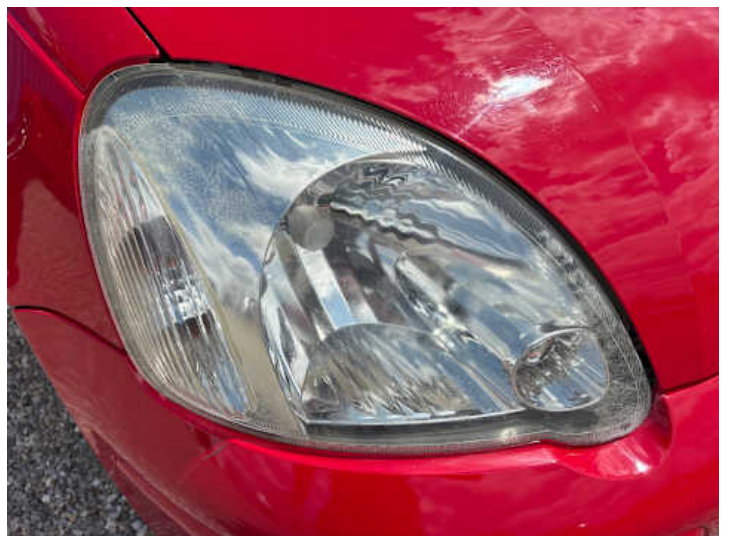
Scheinwerfer (rechts) (Blind, Kratzer)

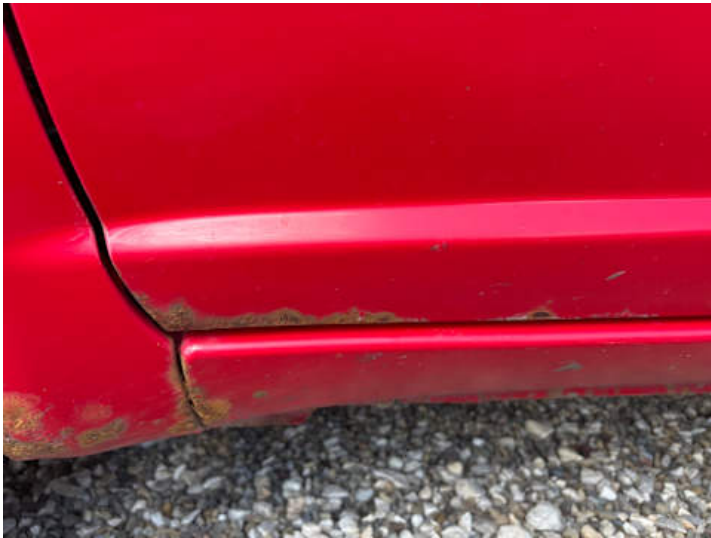
Fahrtür (Kratzer, Lackschaden, Delle, Rost)

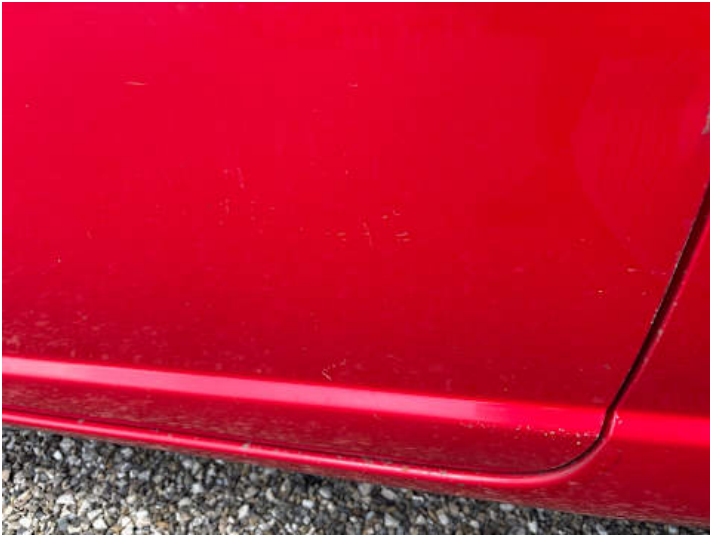
Fahrtür (Kratzer, Lackschaden, Delle, Rost)

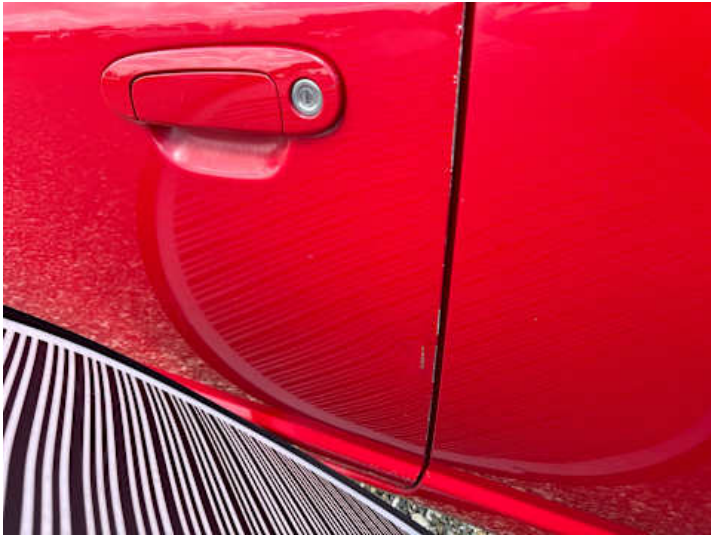
Fahrtür (Kratzer, Lackschaden, Delle, Rost)

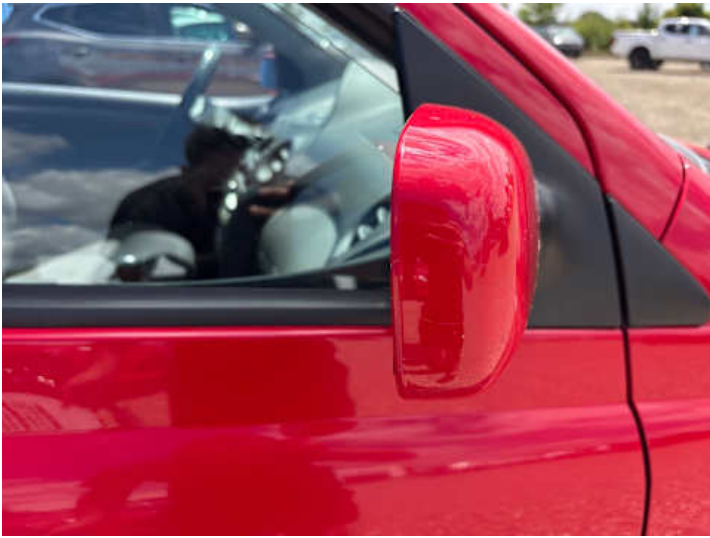
Beifahrertür (Delle, Kratzer, Lackschaden, Rost, Verformung)

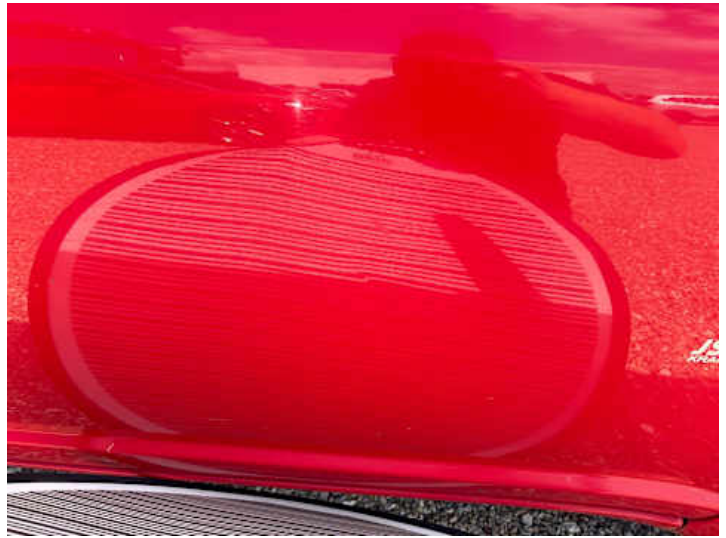
Beifahrertür (Delle, Kratzer, Lackschaden, Rost, Verformung)

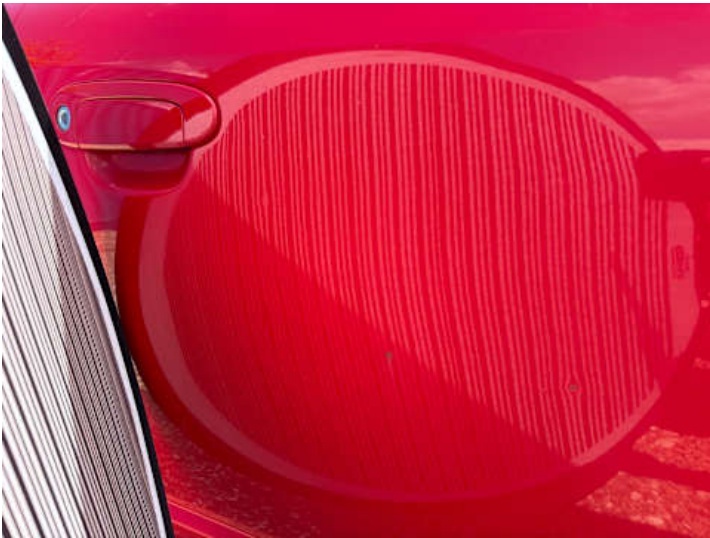
Beifahrertür (Delle, Kratzer, Lackschaden, Rost, Verformung)

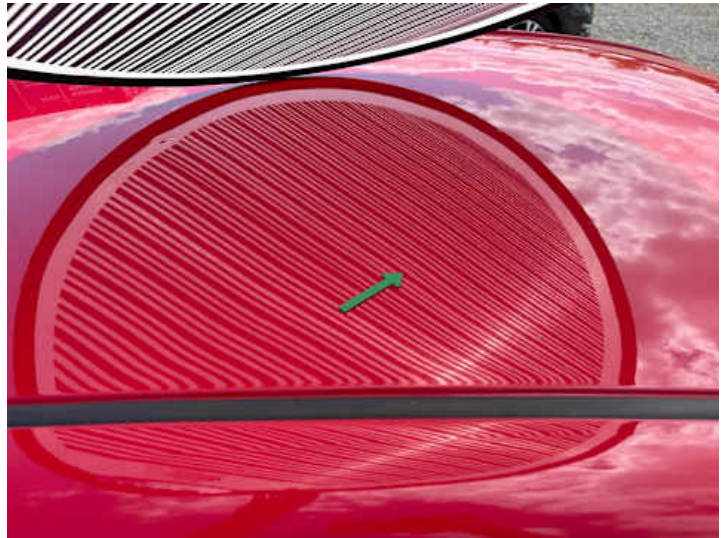
Dach (Delle, Kratzer, Lackschaden)

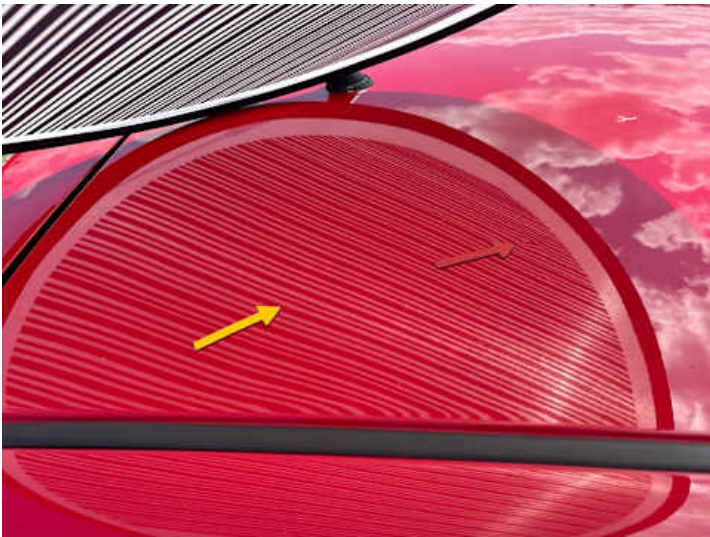
Dach (Delle, Kratzer, Lackschaden)

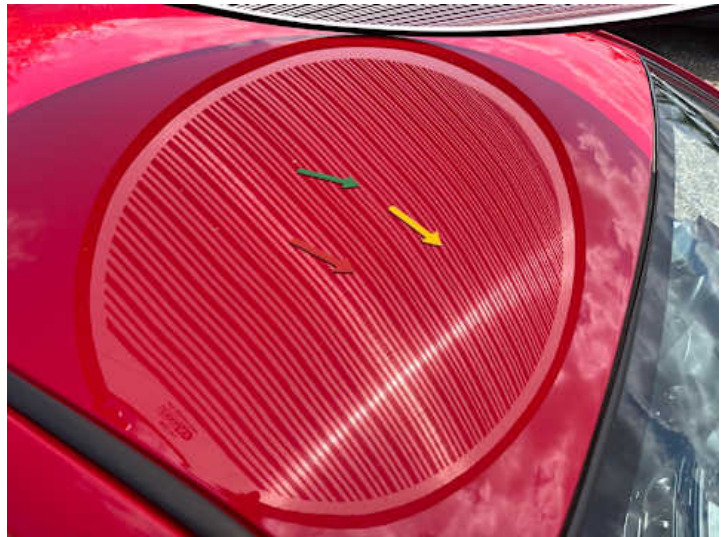
Dach (Delle, Kratzer, Lackschaden)

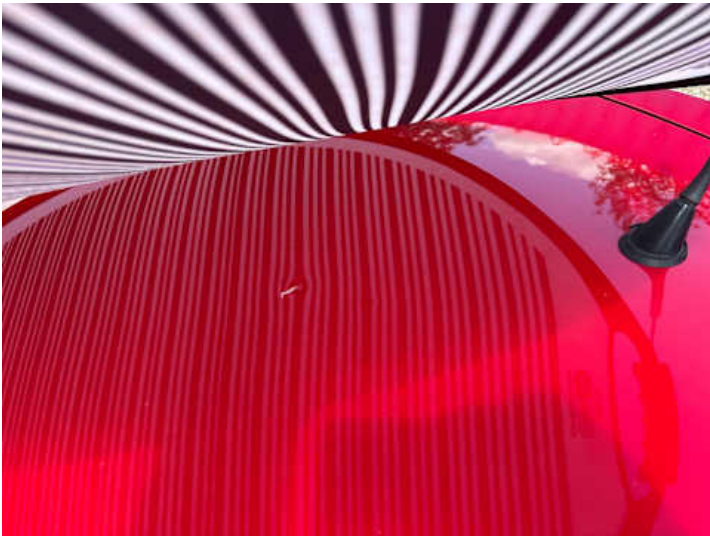
Dach (Delle, Kratzer, Lackschaden)

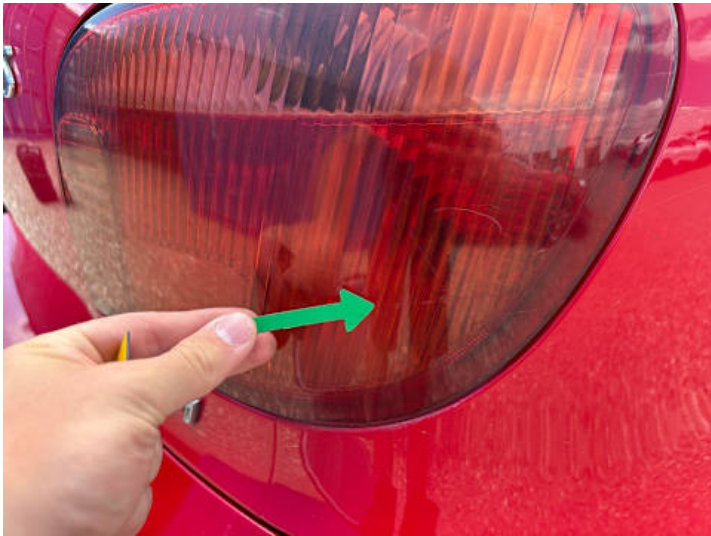
Rücklicht (rechts) (Kratzer)

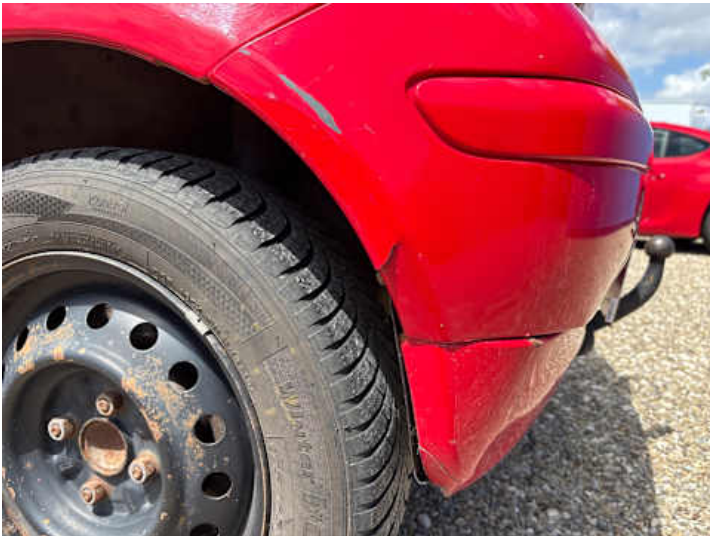
Stoßstange hinten (Kratzer, Lackschaden, Unsachgemäß instand gesetzt, Ausgeblichen/Matt, Delle, Riss/Bruch)

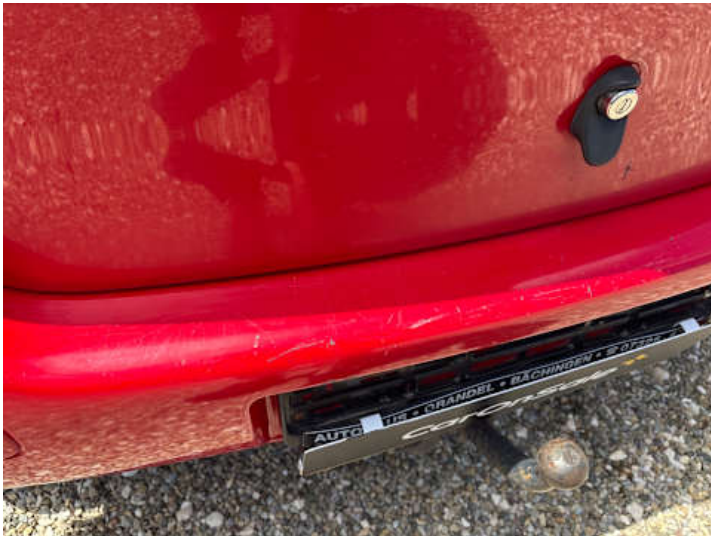
Stoßstange hinten (Kratzer, Lackschaden, Unsachgemäß instand gesetzt, Ausgeblichen/Matt, Delle, Riss/Bruch)

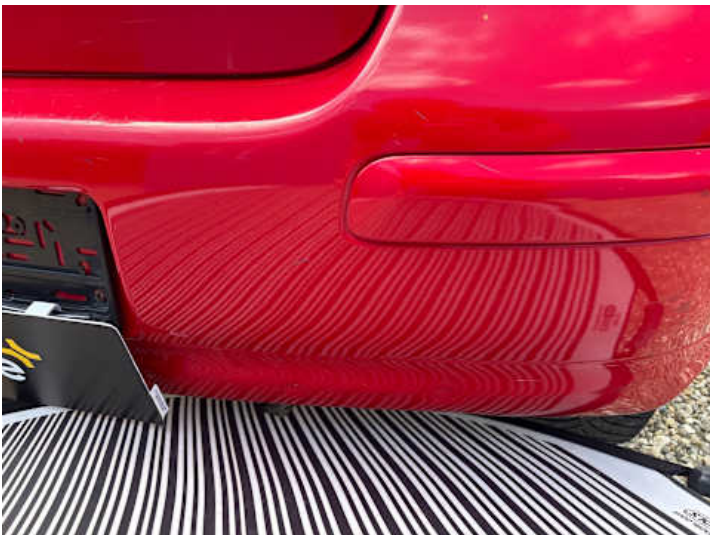
Stoßstange hinten (Kratzer, Lackschaden, Unsachgemäß instand gesetzt, Ausgeblichen/Matt, Delle, Riss/Bruch)

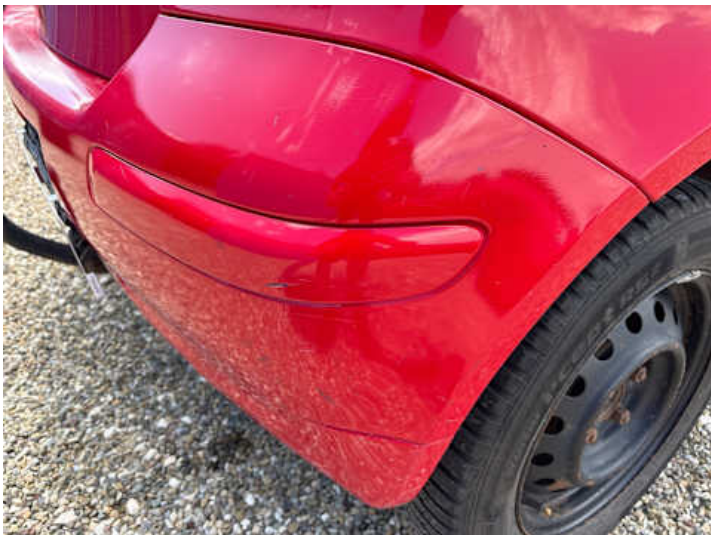
Stoßstange hinten (Kratzer, Lackschaden, Unsachgemäß instand gesetzt, Ausgeblichen/Matt, Delle, Riss/Bruch)

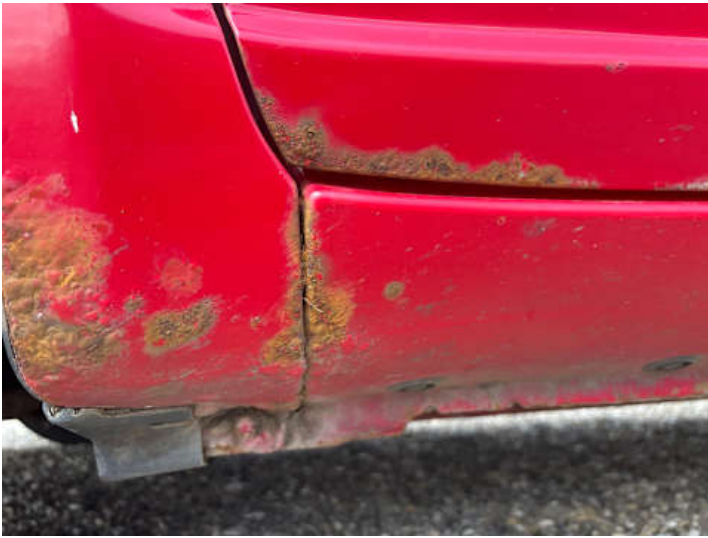
Schweller links (Kratzer, Lackschaden, Delle, Rost)

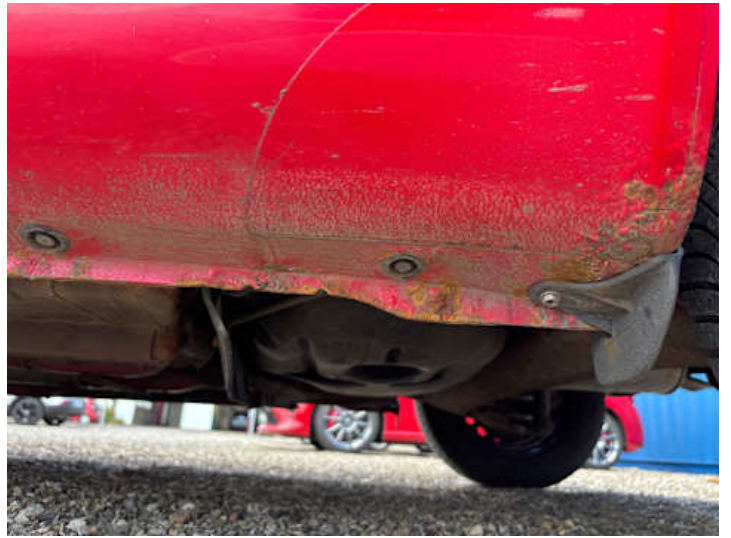
Schweller links (Kratzer, Lackschaden, Delle, Rost)

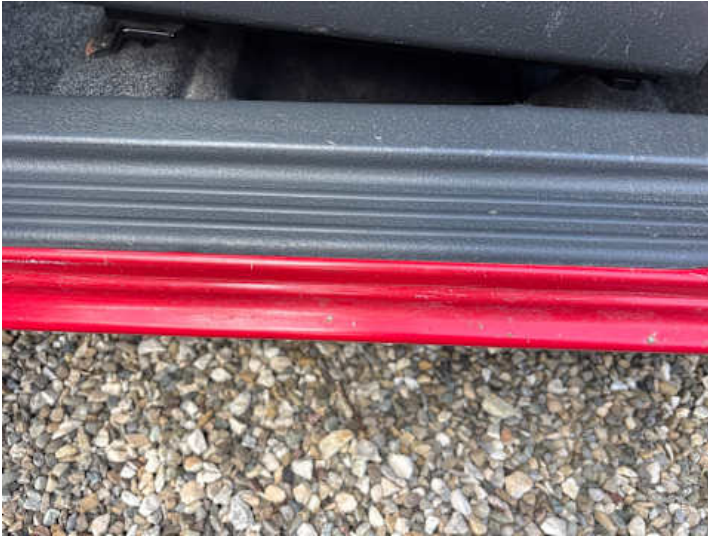
Schweller links (Kratzer, Lackschaden, Delle, Rost)

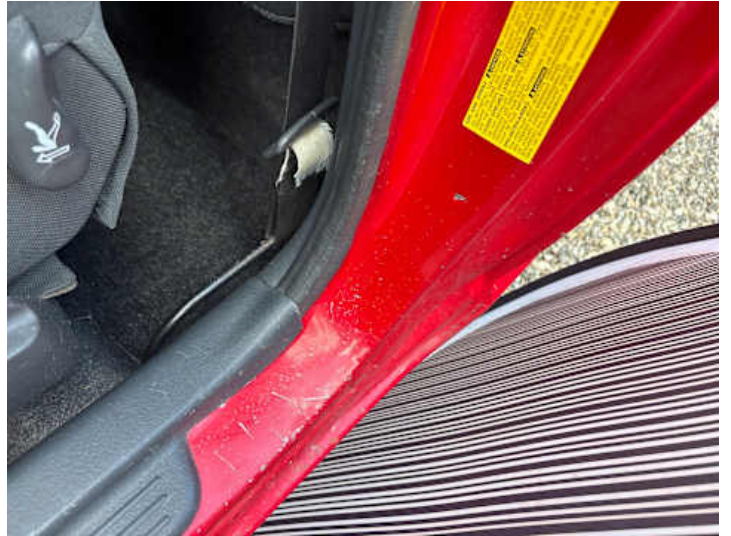
Schweller links (Kratzer, Lackschaden, Delle, Rost)

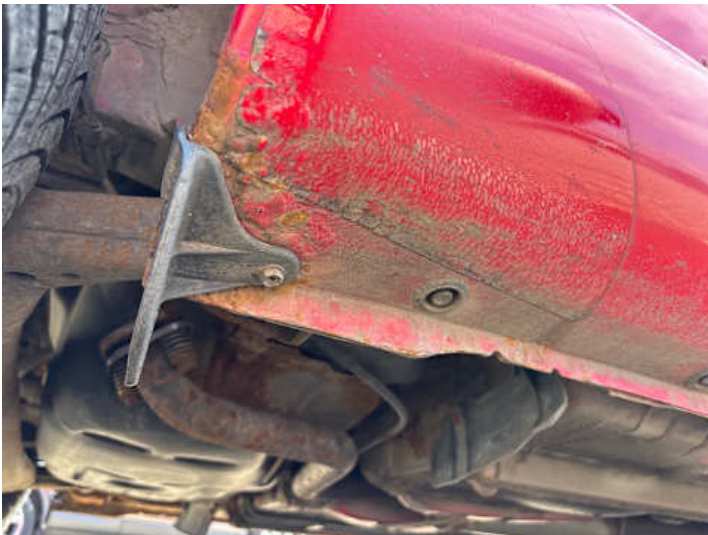
Schweller rechts (Lackschaden, Rost)

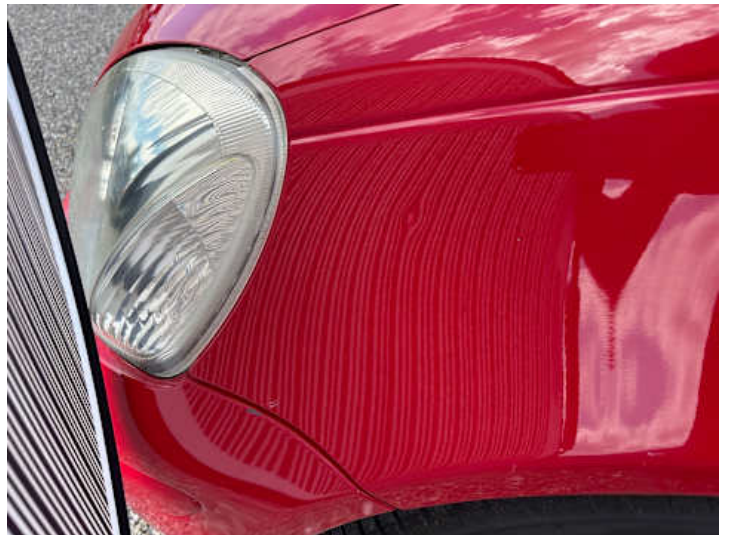
Kotflügel vorne links (Lackschaden, Rost, Kratzer, Delle)

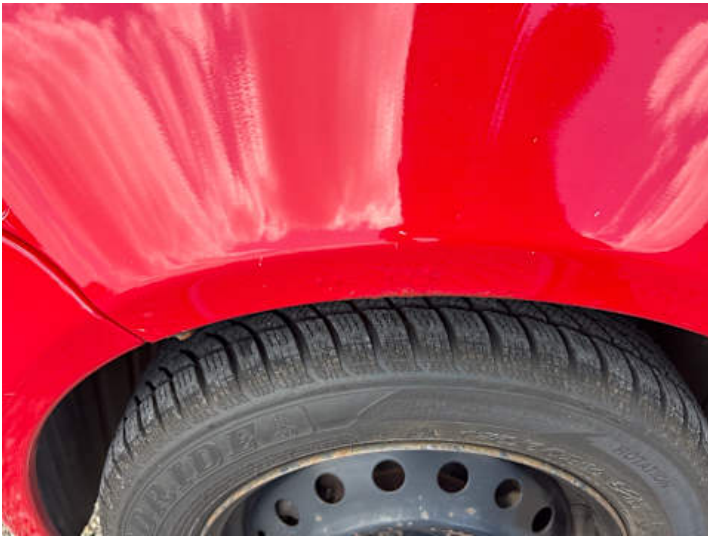
Kotflügel vorne links (Lackschaden, Rost, Kratzer, Delle)

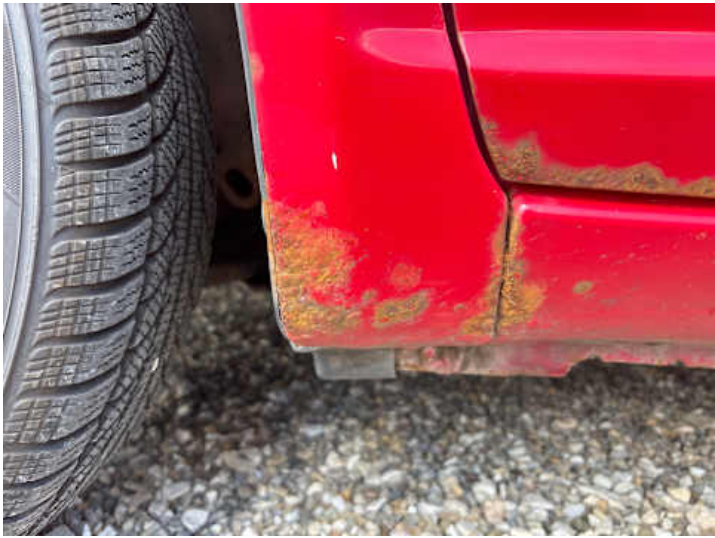
Kotflügel vorne links (Lackschaden, Rost, Kratzer, Delle)

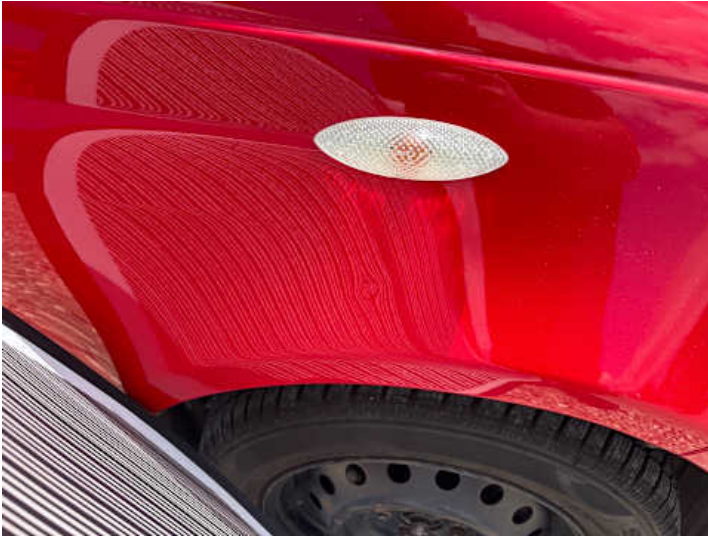
Kotflügel vorne rechts (Delle)

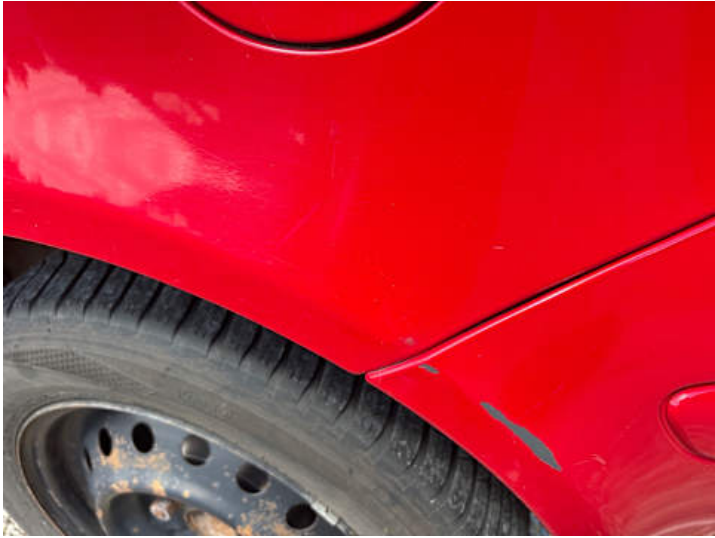
Seitenteil hinten links (Lackschaden, Rost)

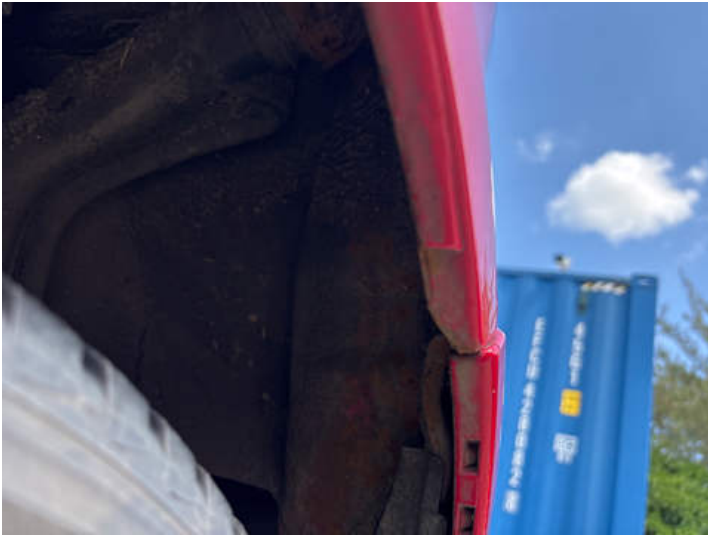
Seitenteil hinten links (Lackschaden, Rost)

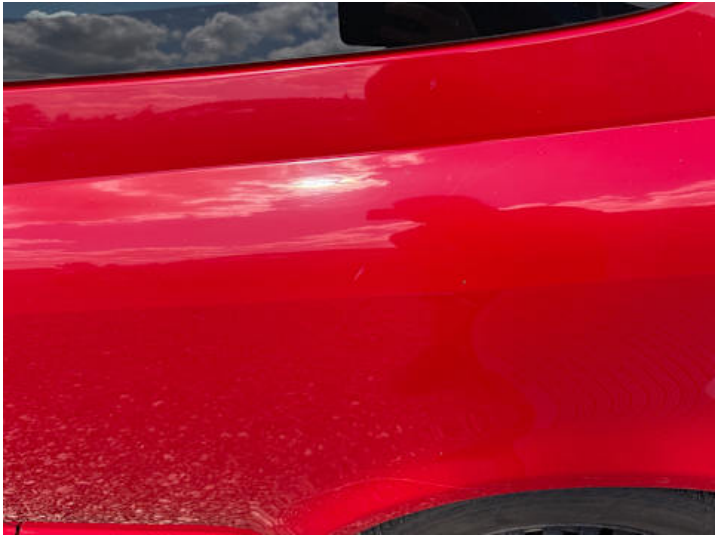
Seitenteil hinten links (Delle, Kratzer, Lackschaden)

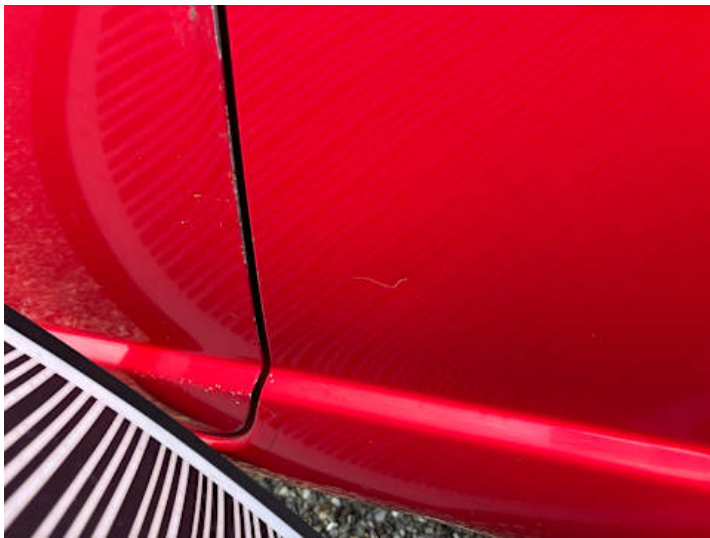
Seitenteil hinten links (Delle, Kratzer, Lackschaden)

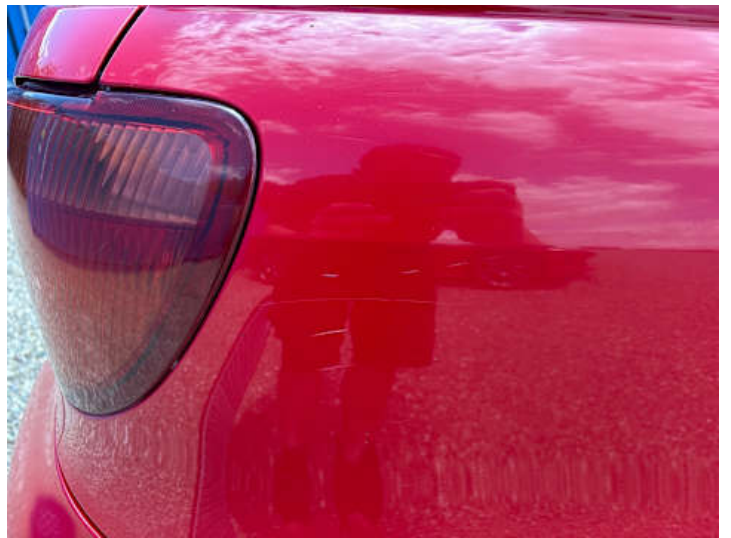
Seitenteil hinten rechts (Kratzer, Lackschaden, Delle)

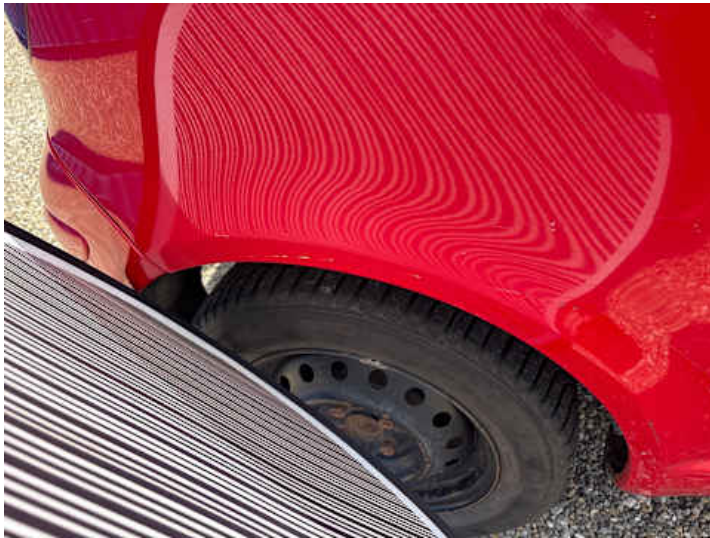
Seitenteil hinten rechts (Kratzer, Lackschaden, Delle)

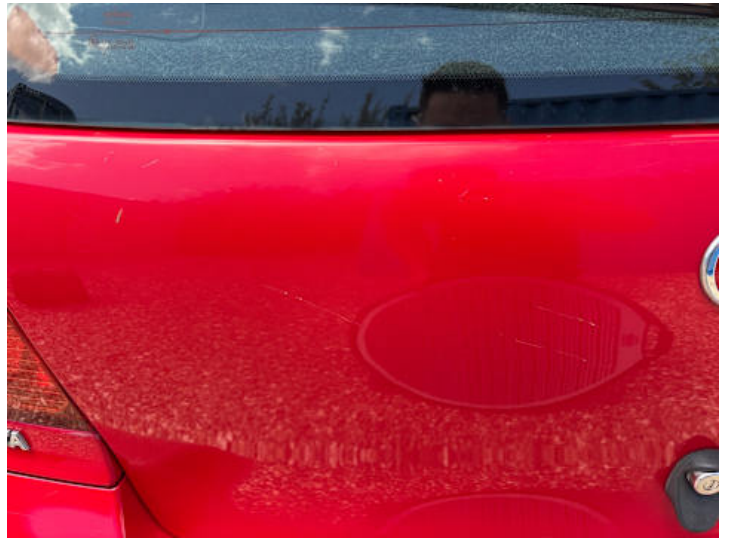
Heckklappe (Kratzer, Delle, Lackschaden, Rost)

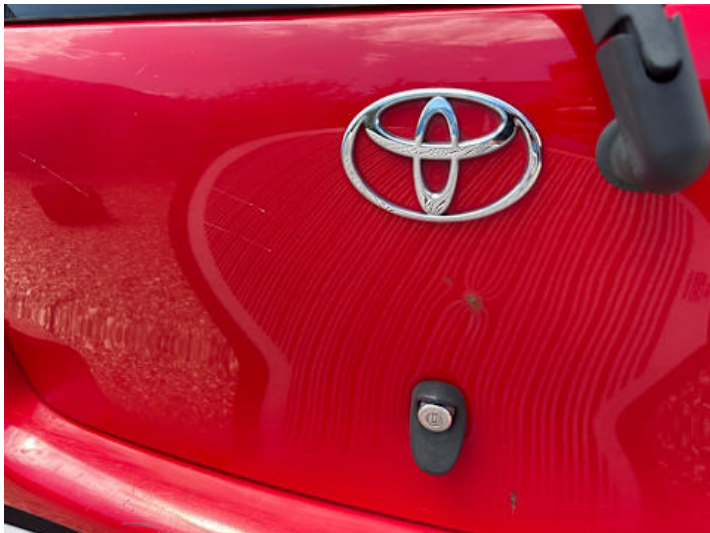
Heckklappe (Kratzer, Delle, Lackschaden, Rost)

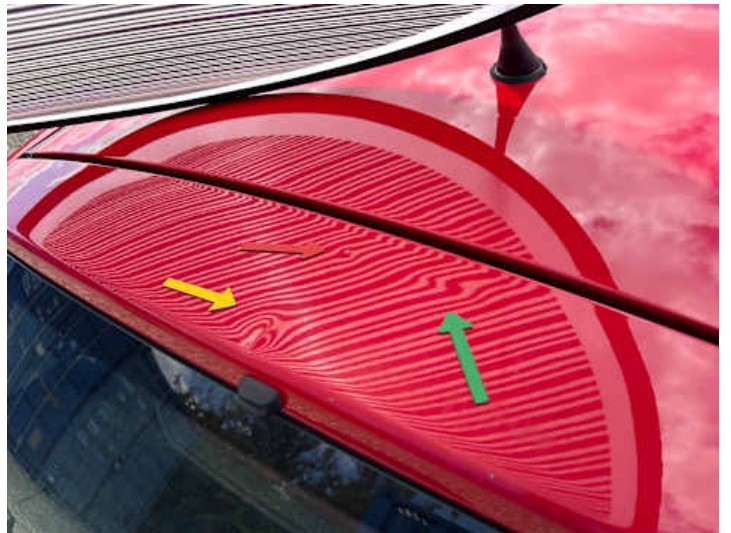
Heckklappe (Kratzer, Delle, Lackschaden, Rost)

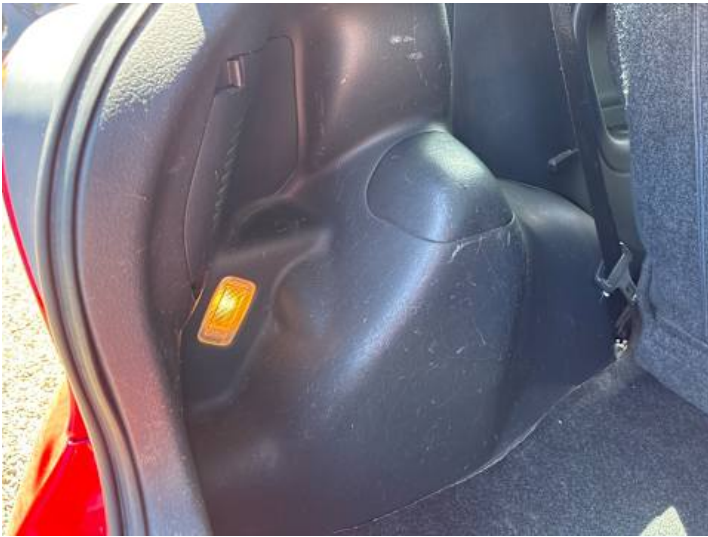
Innenraum (Verschmutzung, Verschleiß, Kratzer)

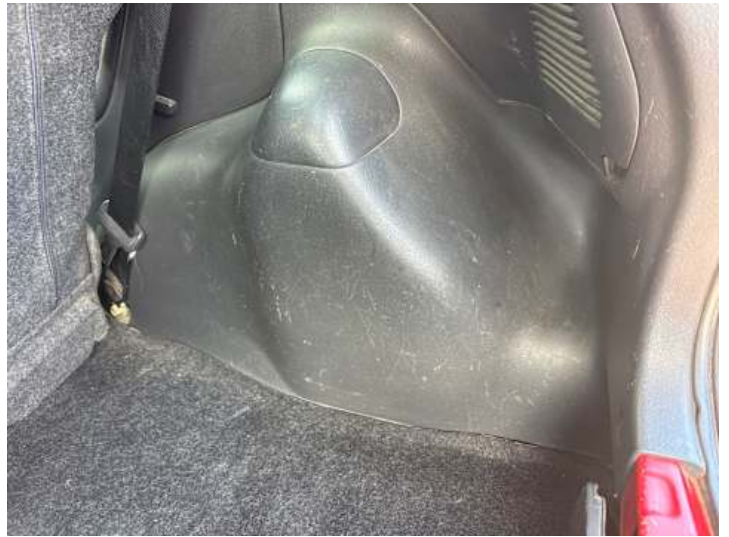
Innenraum (Verschmutzung, Verschleiß, Kratzer)

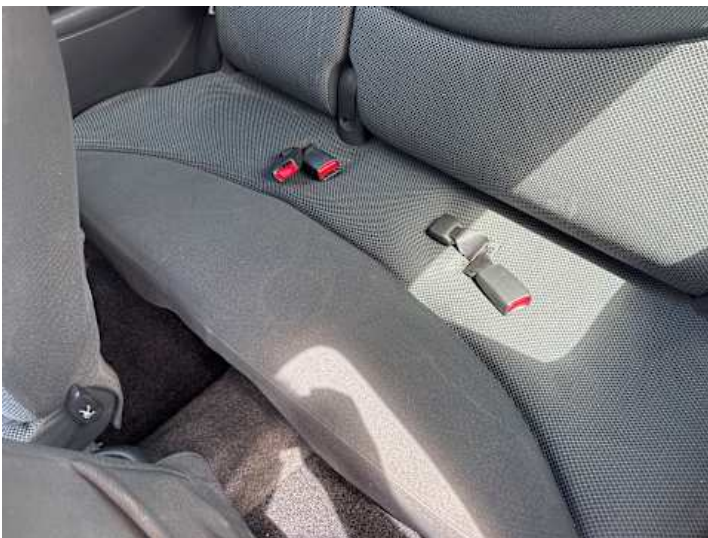
Innenraum (Verschmutzung, Verschleiß, Kratzer)

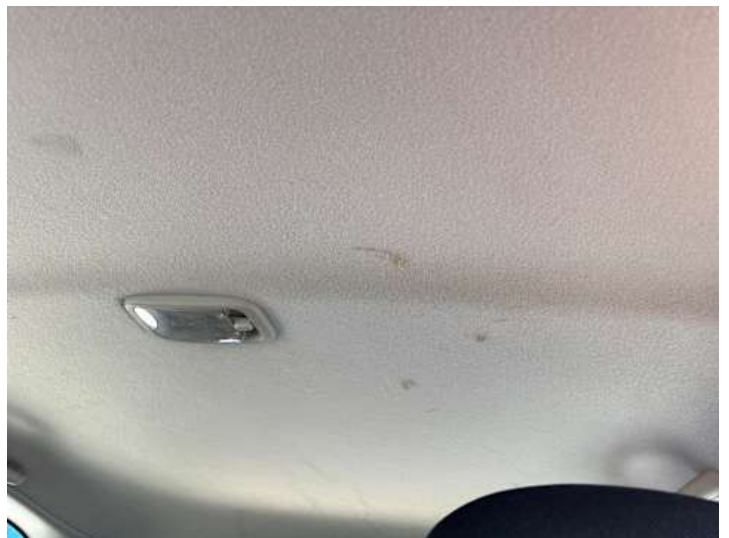
Innenraum (Verschmutzung, Verschleiß, Kratzer)

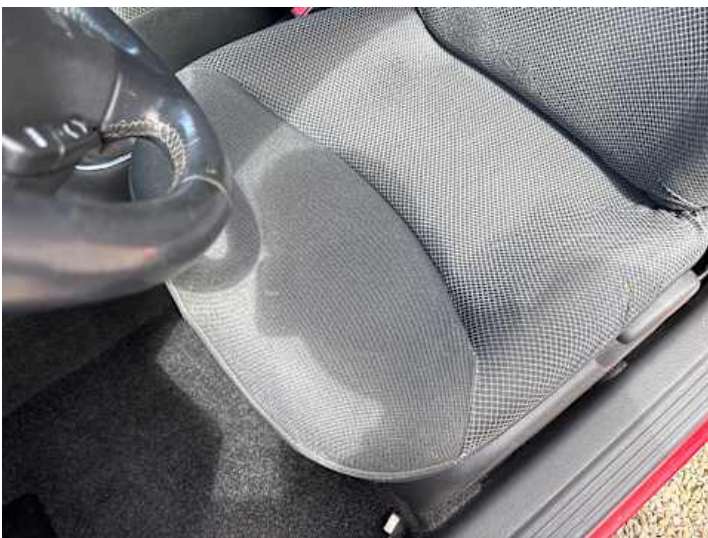
Innenraum (Verschmutzung, Verschleiß, Kratzer)

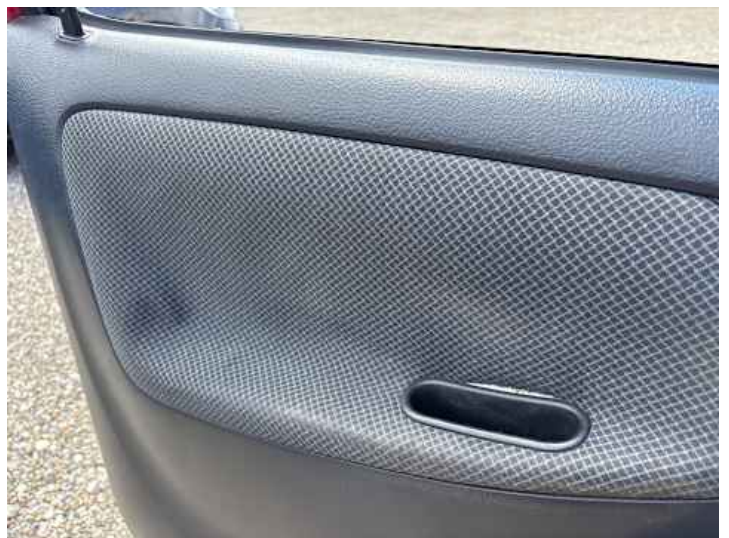
Innenraum (Verschmutzung, Verschleiß, Kratzer)

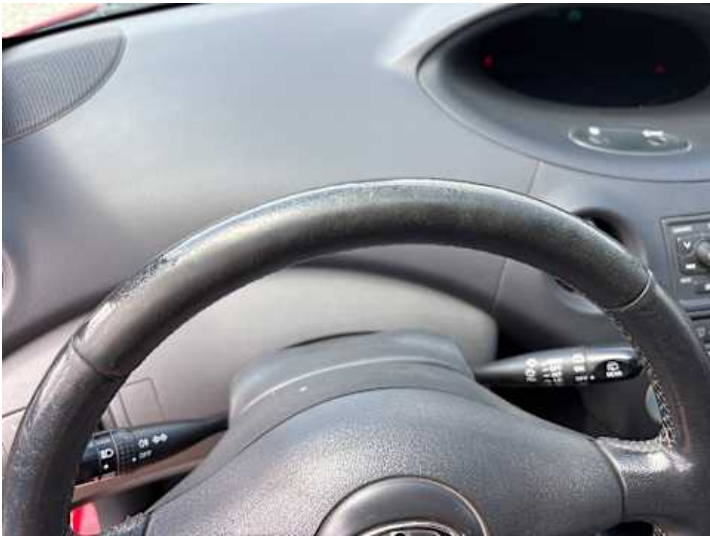
Innenraum (Verschmutzung, Verschleiß, Kratzer)

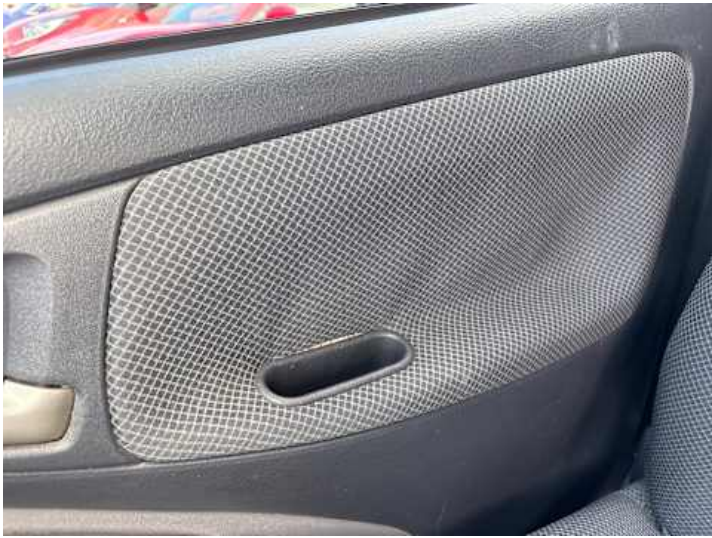
Innenraum (Verschmutzung, Verschleiß, Kratzer)

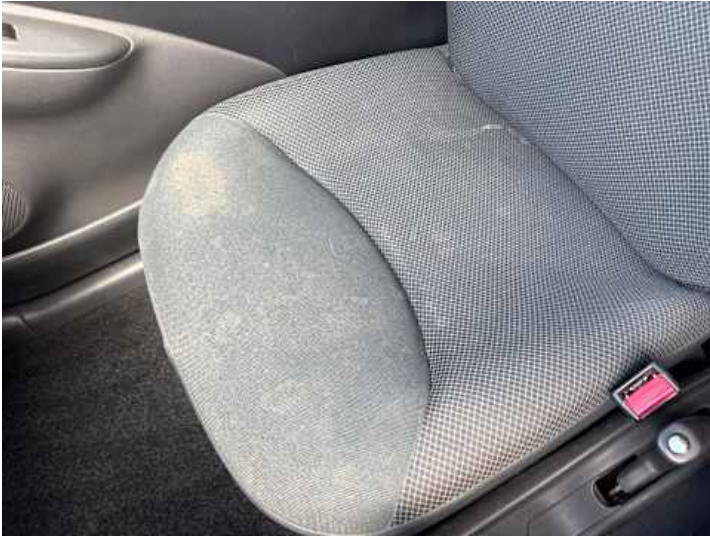
Innenraum (Verschmutzung, Verschleiß, Kratzer)

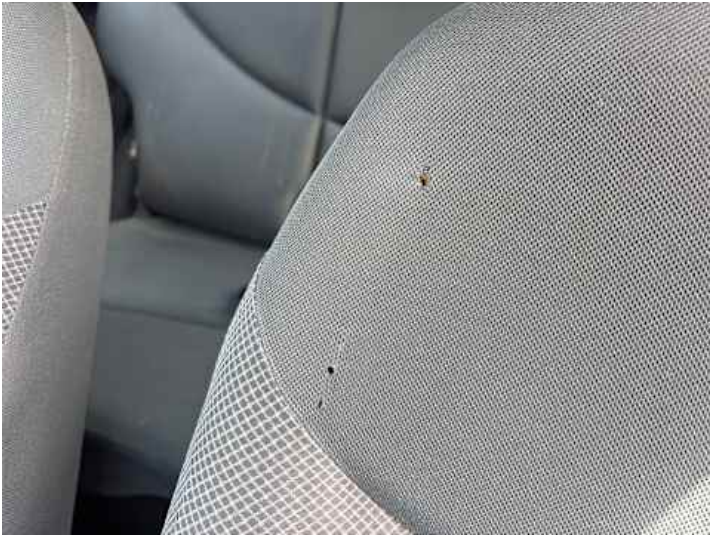
Innenraum (Riss/Bruch, Brandloch)

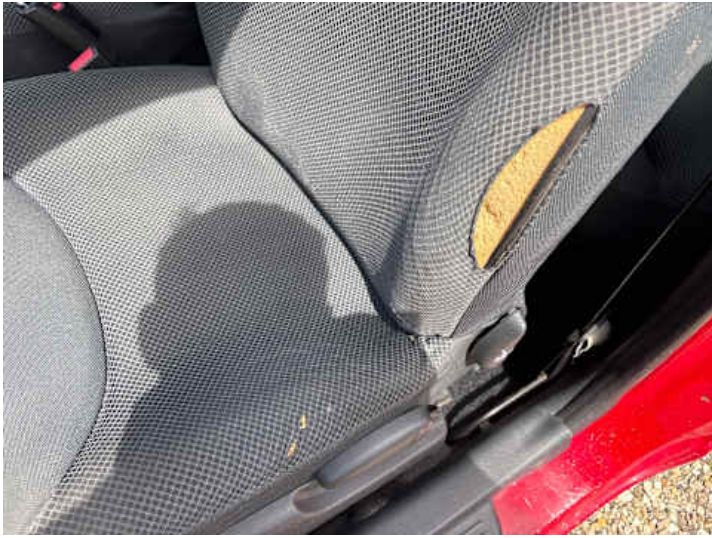
Innenraum (Riss/Bruch, Brandloch)
